Asbestinventarisatetest

Maastrichtersteenweg 261, 3500 Hasselt

Attestnummer : 20230411-000038.000

Uitgegeven op : 11.04.2023

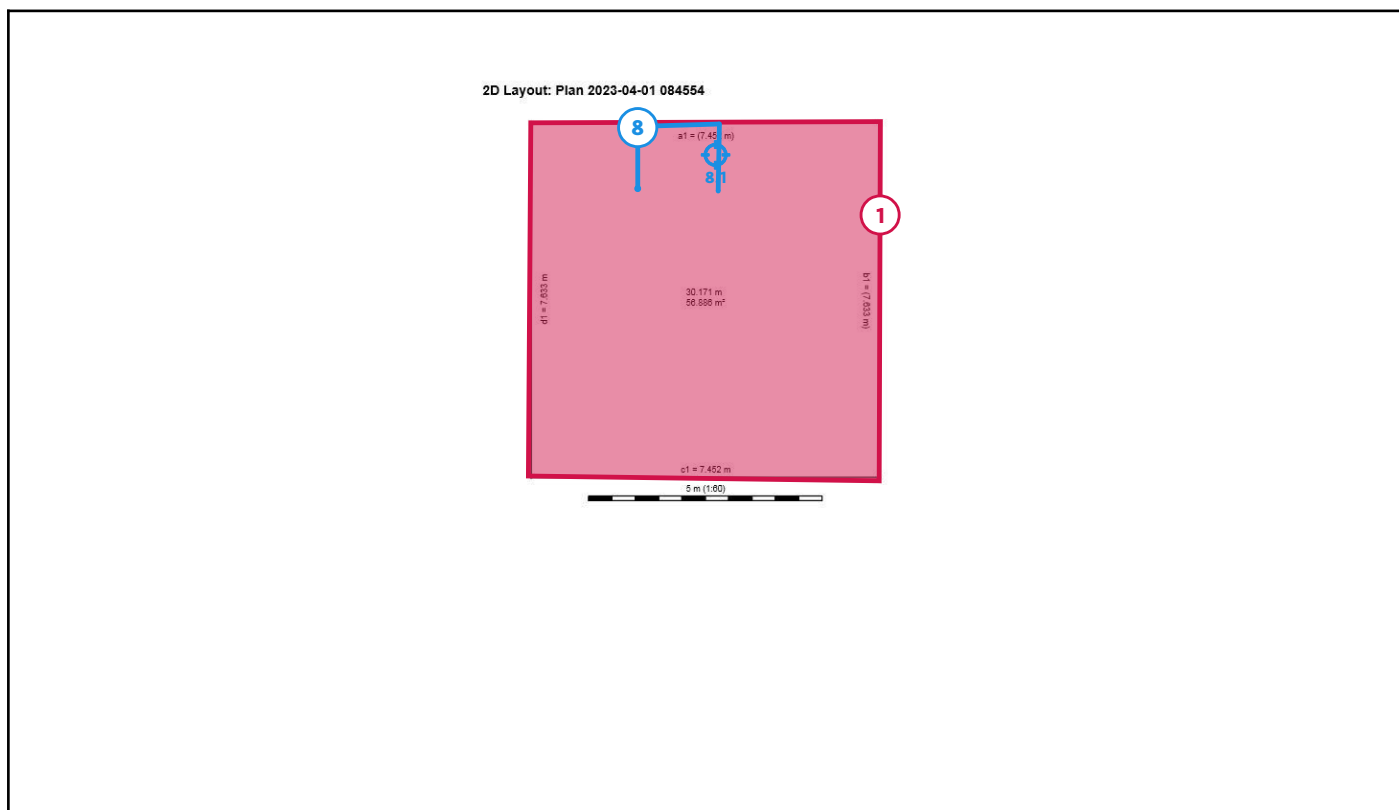
Plan 1.1: plan zolder

Beschrijving	Type	Actie
1. onderdak	Asbestmateriaal	Dringend verwijderen
8. zolder muur	Geen asbest	-
8.1 Code: zolder muur	Puntmonster	-

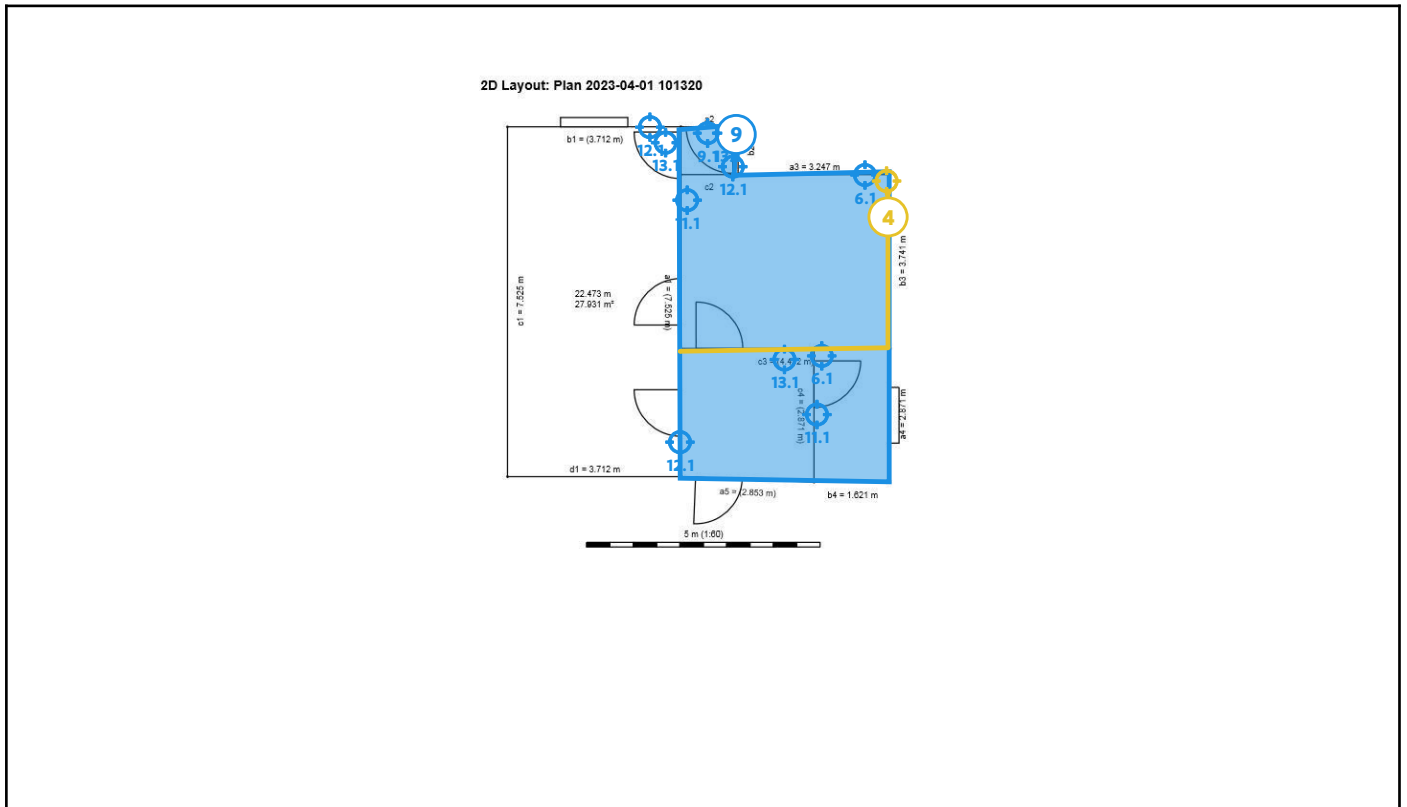
Plan 1.3: plan GV

Beschrijving	Type	Actie
4. keuken vinyl muur	Asbestmateriaal	Zorgvuldig beheren
4.1 Code: keuken vinyl muur	Puntmonster	-
6. keuken + badkamer muur	Geen asbest	-
6.1 Code: MS keuk + badk muur	Mengmonster	-
9. vinylvloer hal + inkom + keuken + badkamer	Geen asbest	-
9.1 Code: vloer hal + keuk + inkom + badk	Puntmonster	-
11. keuken + badkamer plafond	Geen asbest	-
11.1 Code: MS keuk + badk plaf	Mengmonster	-
12. living + hal + inkom muur	Geen asbest	-

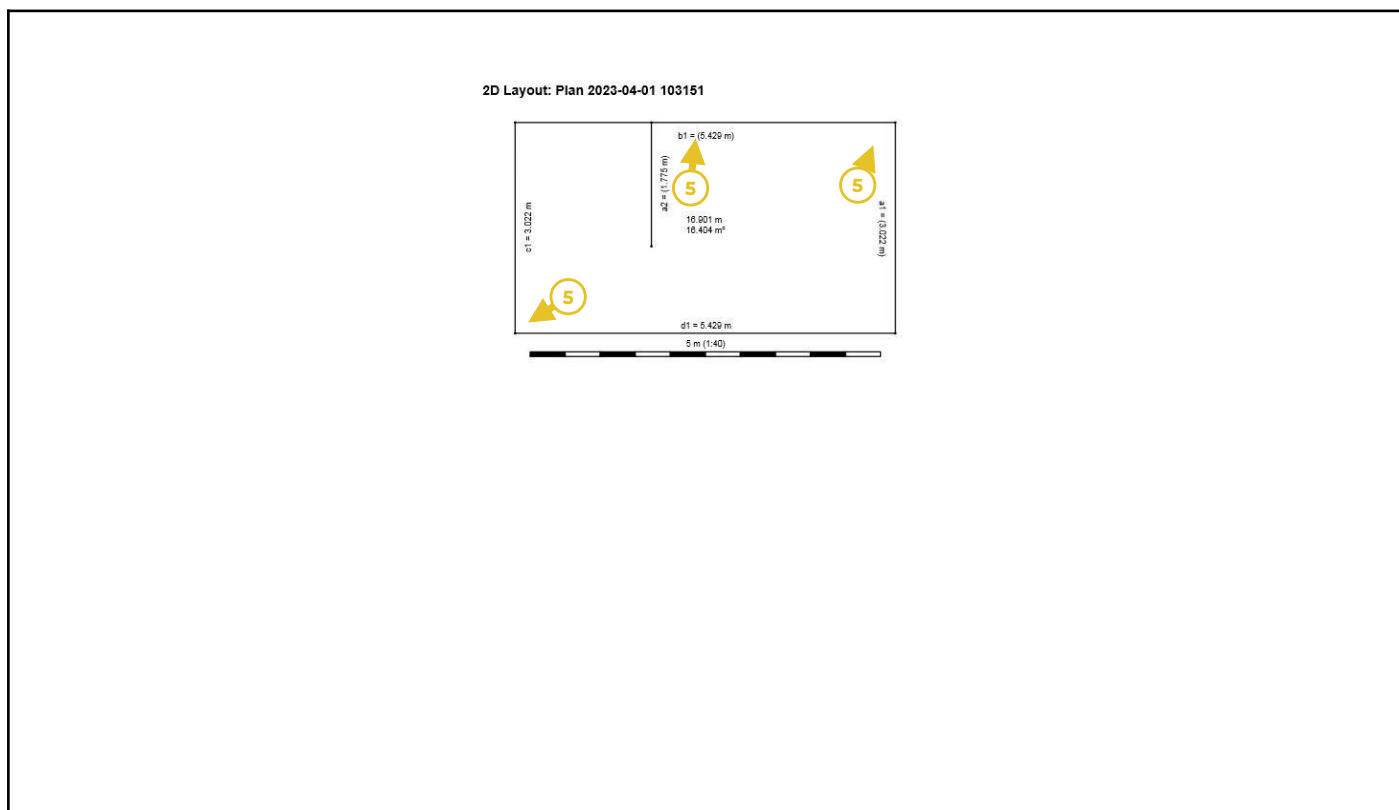
Plan 1.4: plan kelder

Beschrijving	Type	Actie
5. kelder vezelcementbuizen	Asbestmateriaal	Zorgvuldig beheren

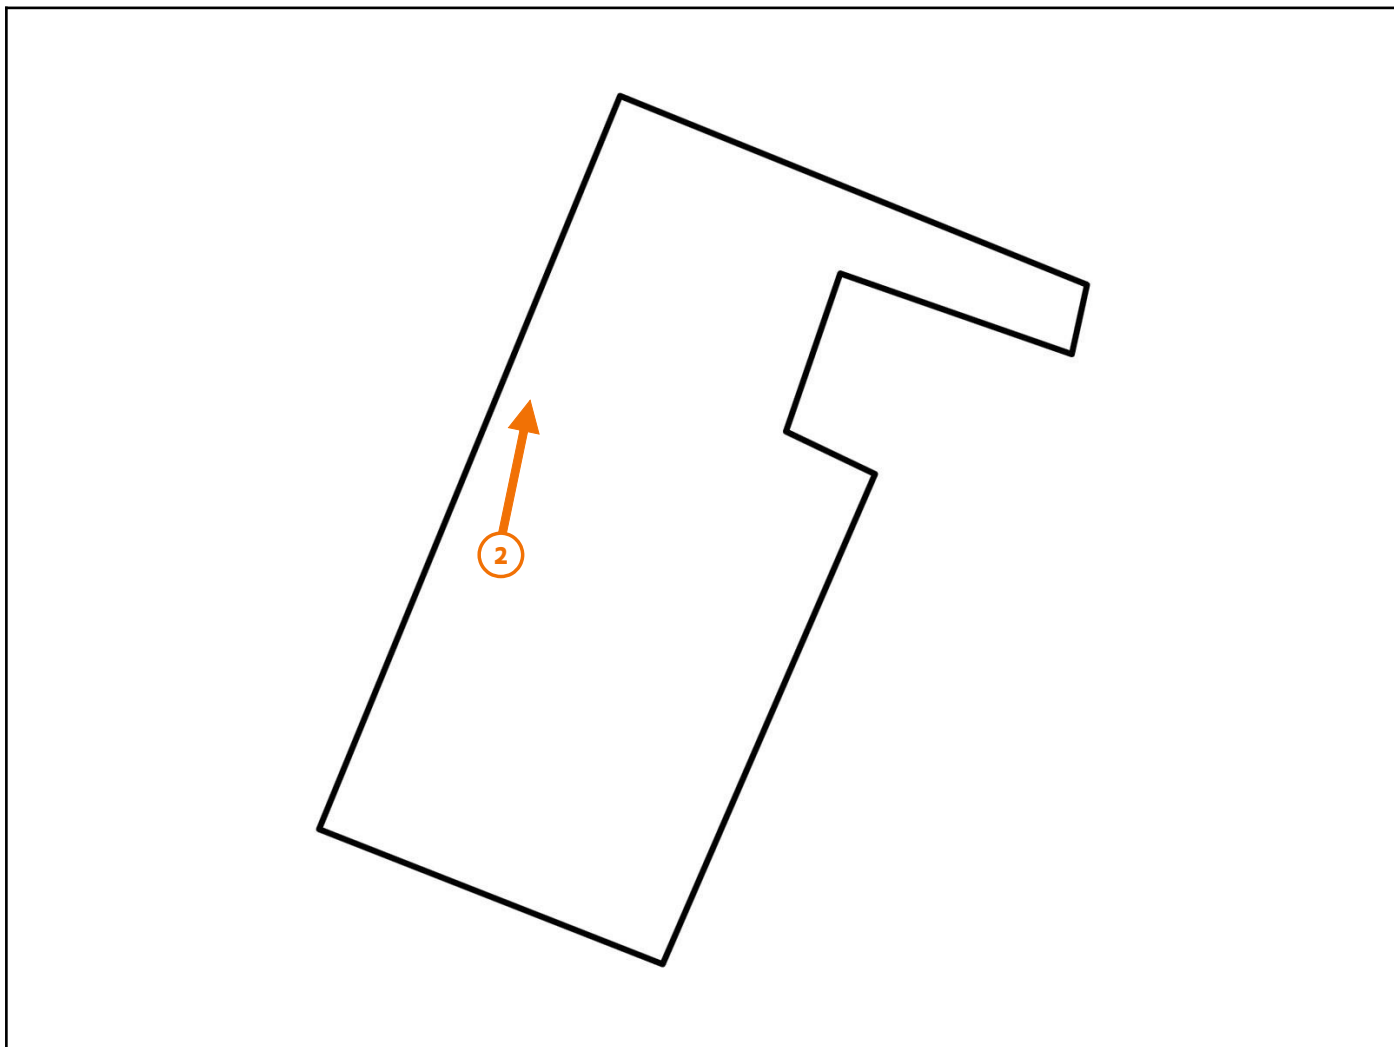
Plan 2.1: Bijgebouw plan

Beschrijving	Type	Actie
2. schouwbuis	Asbestmateriaal	Verwijderen

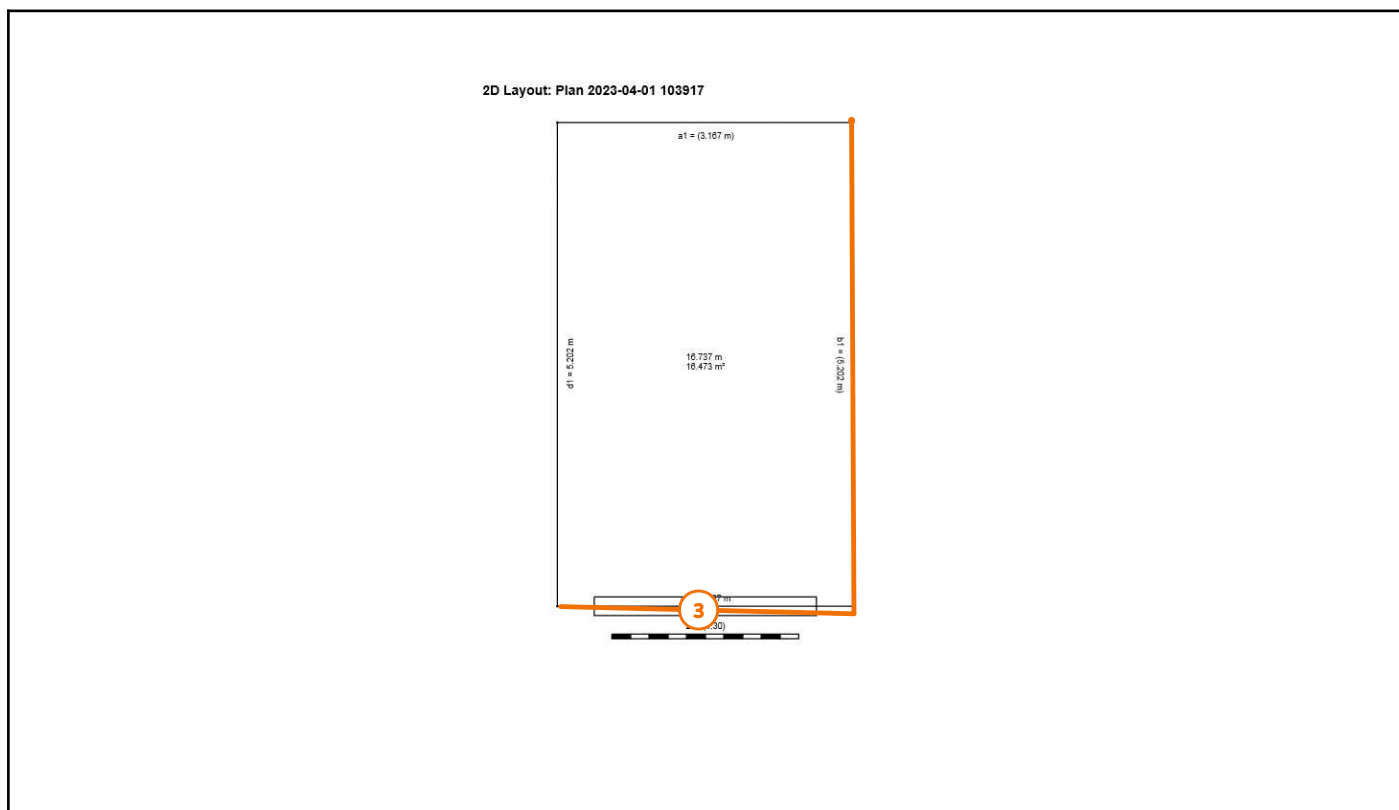
Plan 3.1: plan garage

Beschrijving	Type	Actie
3. windveer garage	Asbestmateriaal	Verwijderen

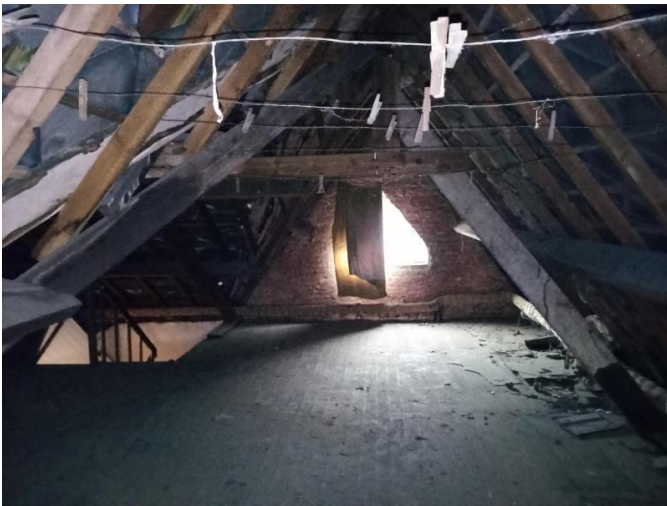
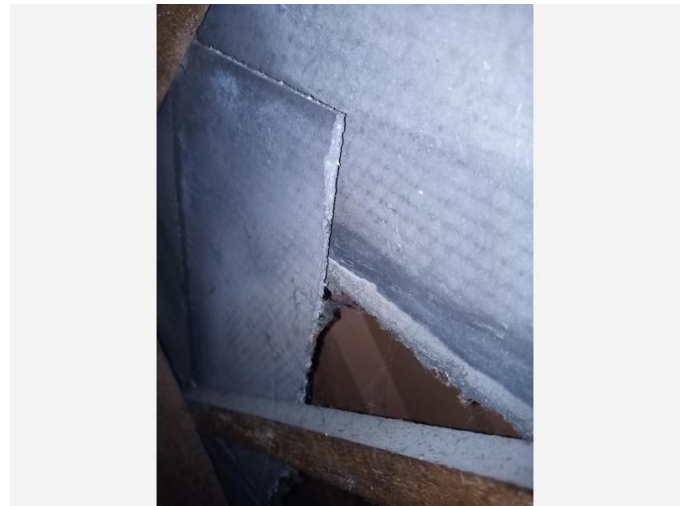
Eindbeoordeling materiaalrisico	Hoog materiaalrisico en/of hoge kans op vezelvrijgave
---------------------------------	---

Gebondenheid	Categorie 1: hechtgebonden in oorsprong
Asbestsoort (vezeltype)	Crocidoliet aanwezig
Asbestconcentratie	Laag (< 50%)
Afschermingsgraad van het gehele materiaal	Geheel of deels (ook) vrij aan de binnenlucht
Toestand van het materiaal	Matig beschadigd, matig verweerd

Beschrijving	onderdak
Omgeving	Grenst aan binnen- en buitenlucht
Primaire drager	Schuin dak
Asbestmateriaal	Dak- en gevelbekleding - Plaat
Bindmiddel van asbestmateriaal	Cement
Gebondenheid op basis van bindmiddel	Hecht
Hoeveelheid (oppervlakte - dikte - aantal)	<ul style="list-style-type: none">• 120,00 m² - 0,03 cm - 1 stuk
Totaal volume	0,036 m ³
Eenvoudig bereikbaar	Nee <ul style="list-style-type: none">• Het asbestmateriaal is bedekt (uitgezonderd laag verf, coating, behang, kunststof, textiel) en het wegnemen van het bedekkende materiaal kan niet zonder het bedekkende materiaal te beschadigen.
Bevestigingswijze	<ul style="list-style-type: none">• Genageld, geniet

Dringend verwijderen

- Sluit de ruimte luchtdicht af en vermijd het betreden van de ruimte.
- Zorg voor een veilig beheer en verwijder dit asbestmateriaal wanneer het bij werken eenvoudig bereikbaar wordt. Controleer de toestand jaarlijks op wijzigingen.
- Verwijder dit asbestmateriaal zo snel mogelijk. Volg de toestand goed op.

- Eenvoudige handelingen: enkel door erkend asbestverwijderaar sterke beschadigingen aanwezig

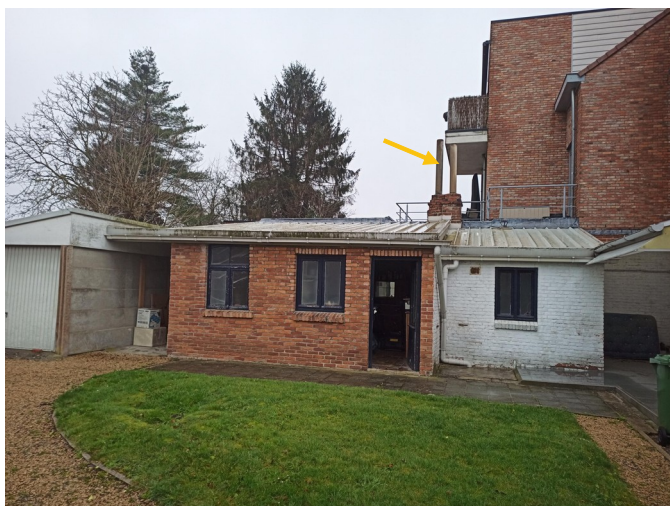
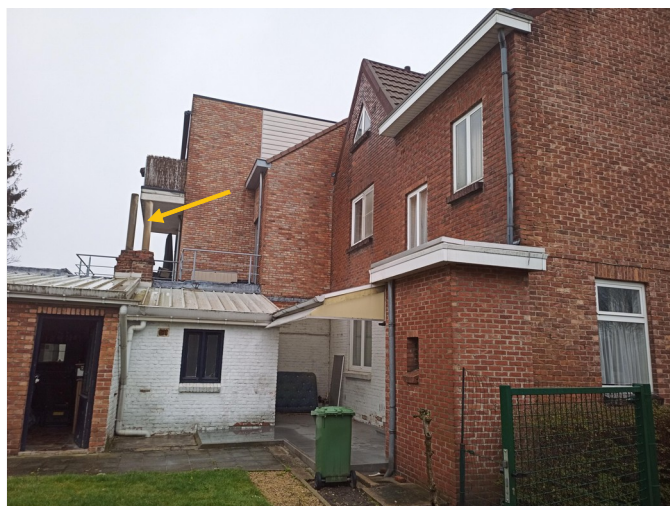
Eindbeoordeling materiaalrisico	Laag materiaalrisico en/of verlaagde kans op vezelvrijgave
---------------------------------	--

Gebondenheid	Categorie 1: hechtgebonden in oorsprong
Asbestsoort (vezeltype)	Crocidoliet aanwezig
Asbestconcentratie	Laag (< 50%)
Afschermingsgraad van het gehele materiaal	Geheel of deels vrij aan de buitenlucht
Toestand van het materiaal	Licht beschadigd, licht verweerd. Intact materiaal type Pical – asbestboard of categorie III 'gebondenheid'

Beschrijving	schouwbus
Omgeving	Buiten
Primaire drager	HVAC infrastructuur en uitrusting
Asbestmateriaal	Rookgaskanaal
Bindmiddel van asbestmateriaal	Cement
Gebondenheid op basis van bindmiddel	Hecht
Hoeveelheid (lengte - omtrek - dikte - aantal)	<ul style="list-style-type: none">• 4,00 m - 40,00 cm - 1,00 cm - 1 stuk
Totaal volume	0,016 m ³
Eenvoudig bereikbaar	Nee <ul style="list-style-type: none">• Verwijdering tast de bouwkundige integriteit aan.
Bevestigingswijze	<ul style="list-style-type: none">• Onbekend

Verwijderen

- Zorg voor een veilig beheer en verwijder dit asbestmateriaal wanneer het bij werken eenvoudig bereikbaar wordt. Controleer de toestand jaarlijks op wijzigingen.

- Eenvoudige handelingen: mag via doe-het-zelf of door werknemer(s) met opleidingsattest eenvoudige handelingen
hechtgebonden buitentoepassing

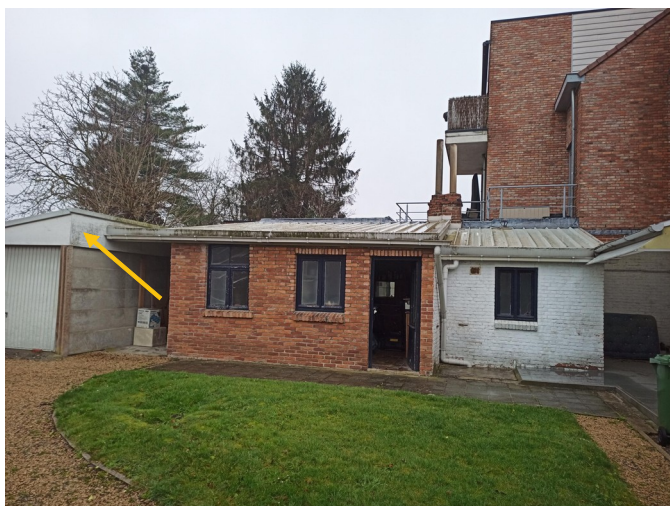
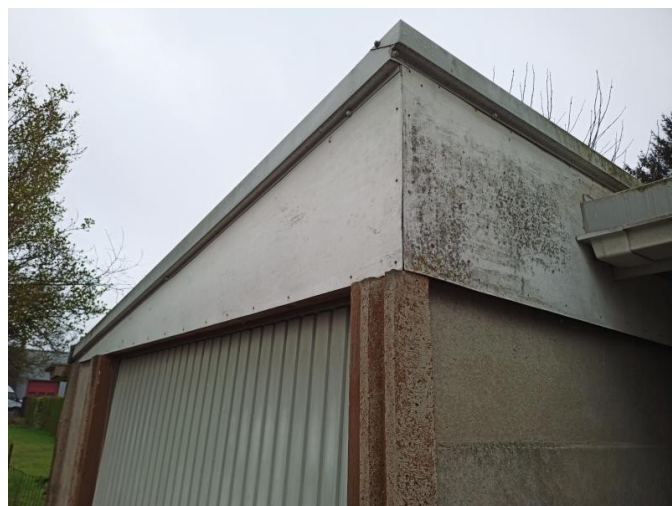
Eindbeoordeling materiaalrisico	Verhoogd materiaalrisico en/of verhoogde kans op vezelvrijgave
---------------------------------	--

Gebondenheid	Categorie 1: hechtgebonden in oorsprong
Asbestsoort (vezeltype)	Crocidoliet aanwezig
Asbestconcentratie	Laag (< 50%)
Afschermingsgraad van het gehele materiaal	Geheel of deels vrij aan de buitenlucht
Toestand van het materiaal	Matig beschadigd, matig verweerd

Beschrijving	windveer garage
Omgeving	Buiten
Primaire drager	Wand buitenschil
Asbestmateriaal	Dak- en gevelbekleding - Nok, windveer, boeiboord
Bindmiddel van asbestmateriaal	Cement
Gebondenheid op basis van bindmiddel	Hecht
Hoeveelheid (oppervlakte - aantal)	• 5,00 m ² - 1 stuk
Totale oppervlakte	5,00 m ²
Eenvoudig bereikbaar	Ja
Bevestigingswijze	• Geschroefd
Identificatiemethode	Vaststelling zonder monsternamen

Verwijderen

- Verwijder dit asbestmateriaal zo snel mogelijk. Volg de toestand goed op.

- Eenvoudige handelingen: mag via doe-het-zelf of door werknemer(s) met opleidingsattest eenvoudige handelingen
hechtgebonden geschroefde buitentoepassing

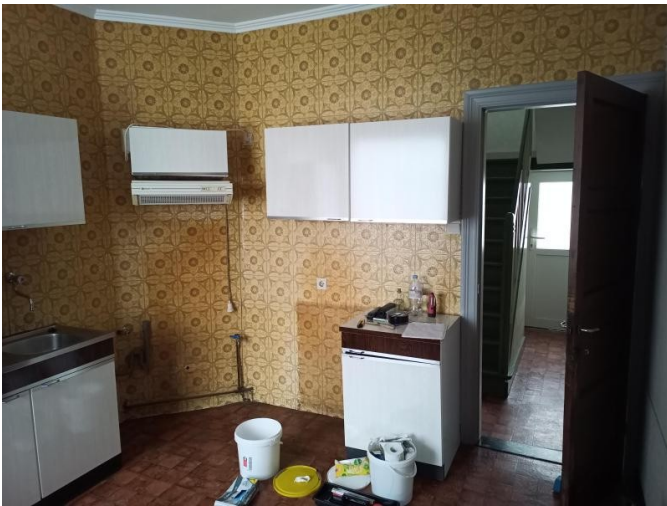
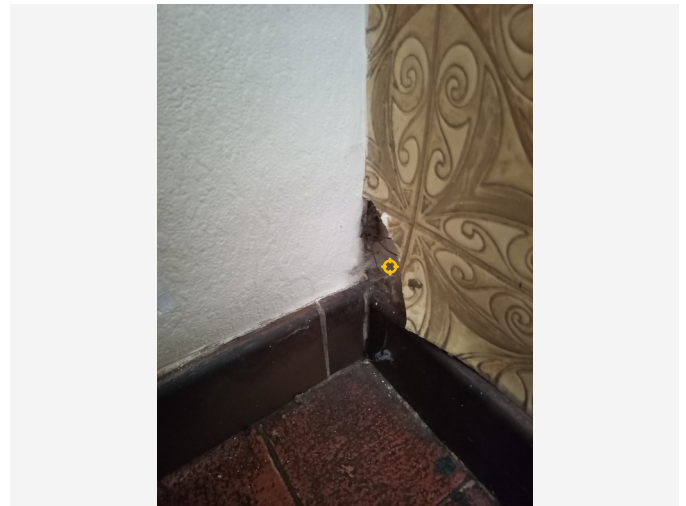
Eindbeoordeling materiaalrisico	Zeer laag materiaalrisico en/of zeer lage kans op vezelvrijgave
Opmerking	Geen zwarte lijmlaag vastgesteld, indien deze toch wordt vastgesteld tijdens verwijdering vinyl. Best bemonsteren alvorens te bewerken (asbestverdacht).

Gebondenheid	Categorie 1: hechtgebonden in oorsprong
Asbestsoort (vezeltype)	Alleen chrysotiel
Asbestconcentratie	Laag (< 50%)
Afschermingsgraad van het gehele materiaal	Geheel of deels (ook) vrij aan de binnenlucht
Toestand van het materiaal	Onbeschadigd, niet verweerd

#	Type	Referentie	Resultaat
4.1	Puntmonster	keuken vinyl muur	Chrysotiel

Beschrijving	keuken vinyl muur
Omgeving	Binnen
Primaire drager	Binnenwand
Asbestmateriaal	vinyl
Bindmiddel van asbestmateriaal	Kunststof of -hars
Gebondenheid op basis van bindmiddel	Hecht

Zorgvuldig beheren

- Zorg voor een veilig beheer en verwijder dit asbestmateriaal wanneer het bij werken eenvoudig bereikbaar wordt. Controleer de toestand jaarlijks op wijzigingen.

- Eenvoudige handelingen: enkel door erkend asbestverwijderaar verlijmd, kans op beschadigingen tijdens verwijdering.

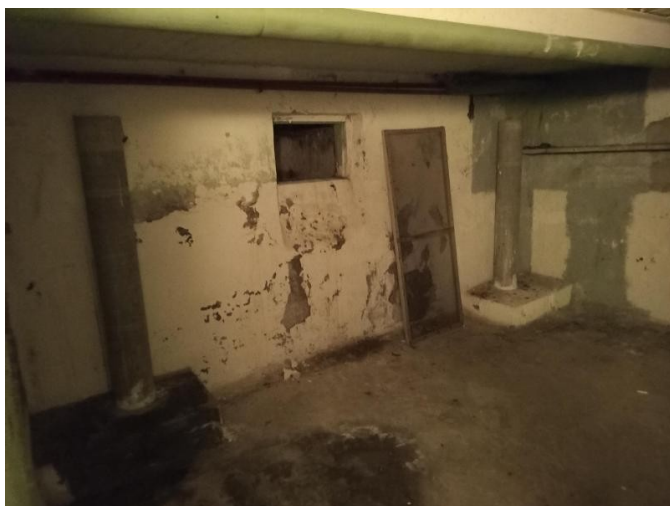
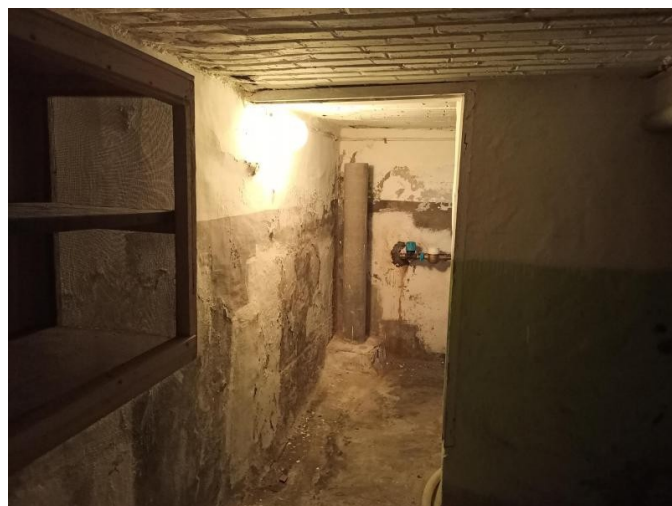
Eindbeoordeling materiaalrisico	Laag materiaalrisico en/of verlaagde kans op vezelvrijgave
---------------------------------	--

Gebondenheid	Categorie 1: hechtgebonden in oorsprong
Asbestsoort (vezeltype)	Crocidoliet aanwezig
Asbestconcentratie	Laag (< 50%)
Afschermingsgraad van het gehele materiaal	Geheel of deels (ook) vrij aan de binnenlucht
Toestand van het materiaal	Onbeschadigd, niet verweerd

Beschrijving	kelder vezelcementbuizen
Omgeving	Binnen
Primaire drager	Schacht-koker (technisch)
Asbestmateriaal	Buis, koker, leiding, pijp, doorvoer
Bindmiddel van asbestmateriaal	Cement
Gebondenheid op basis van bindmiddel	Hecht
Hoeveelheid (lengte - omtrek - dikte - aantal)	<ul style="list-style-type: none">• 4,50 m - 40,00 cm - 1,00 cm - 1 stuk
Totaal volume	0,018 m ³
Eenvoudig bereikbaar	Ja
Bevestigingswijze	<ul style="list-style-type: none">• Verlijmd, ingegoten, versmeerd
Identificatiemethode	Vaststelling zonder monsternamen

Destructieve handeling voor identificatie	Nee
Opmerking	3 opstaande buizen in kelder

Zorgvuldig beheren

- Zorg voor een veilig beheer. Vermijd het beschadigen van het asbestmateriaal. Controleer de toestand jaarlijks op wijzigingen.

- Eenvoudige handelingen: enkel door erkend asbestverwijderaar ingegoten
