# Asbestinventarisat attest

L. Van Kerckhovenstraat 58, 2870 Puurs-Sint-Amands

Attestnummer : **20260519-000431.000**

Uitgegeven op : **19.05.2026**

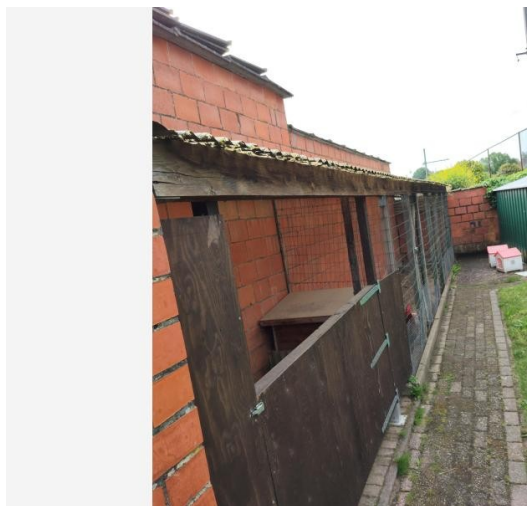
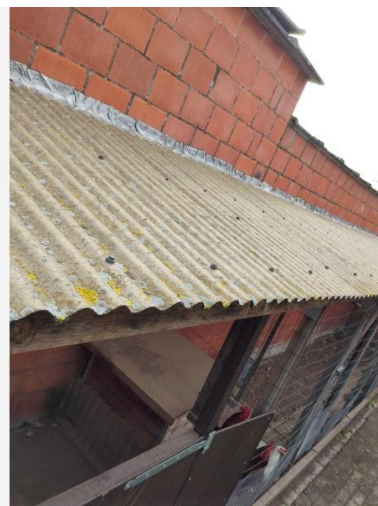
## Fiche 1: Kippenhok (niet asbestverdacht)

Het kippenhok bevat geen asbest verdachte materialen (dak PVC golfplaten)

| Basis voor advies | De asbestdeskundige beoordeelt het materiaal als niet-asbestverdacht. |

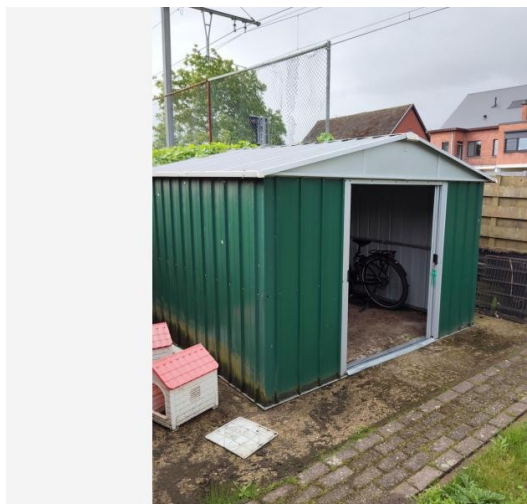
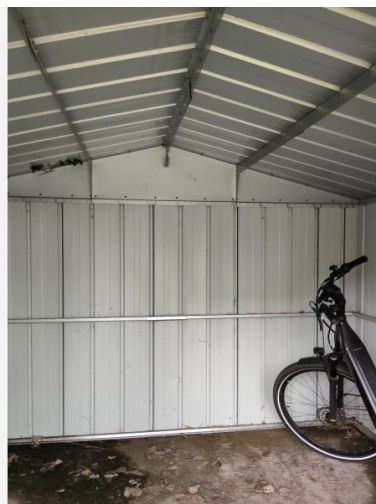
In het tuinhuis werden geen asbest verdachte materialen aangetroffen.

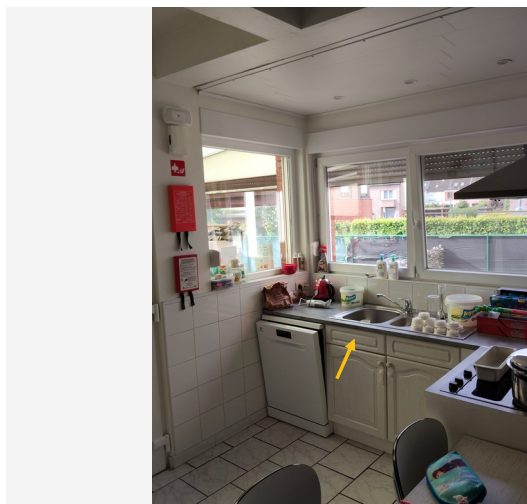
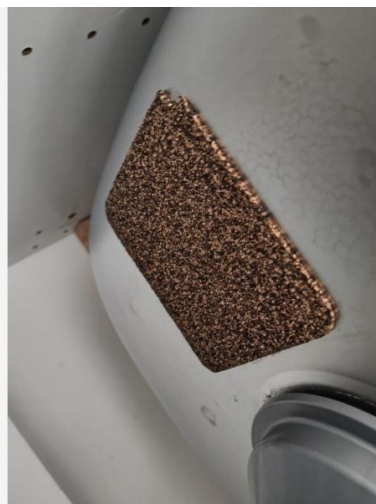
De keuken is van een recent bouwjaar, de ontdreuningsplaat spoelbak keuken werd gecontroleerd en is niet verdacht.

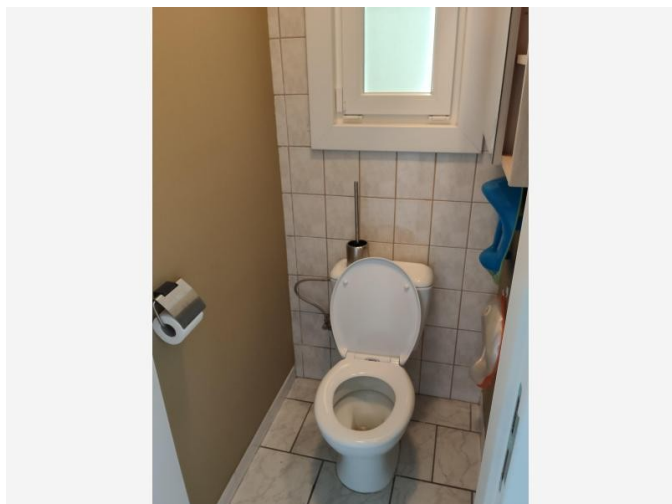
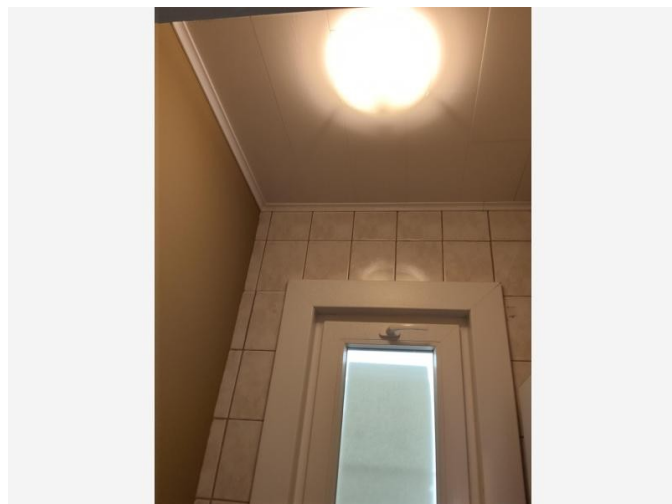
Plafonds zijn afgewerkt met valse plafonds in plaatmateriaal. Het is niet duidelijk of er pleisterwerk of ander verdacht asbestmateriaal aanwezig is achter / op deze valse plafonds, het is aangewezen om bijkomend onderzoek uit te voeren bij werken. Zonder destructieve handeling is het niet mogelijk om na te gaan of er asbesthoudende materialen aanwezig zijn achter de plafond afwerking. Als bij sloop of renovatie blijkt dat er achter deze plafonds nog pleisterwerk of asbest verdachte toepassingen aanwezig zijn, moet dit bemonsterd worden.

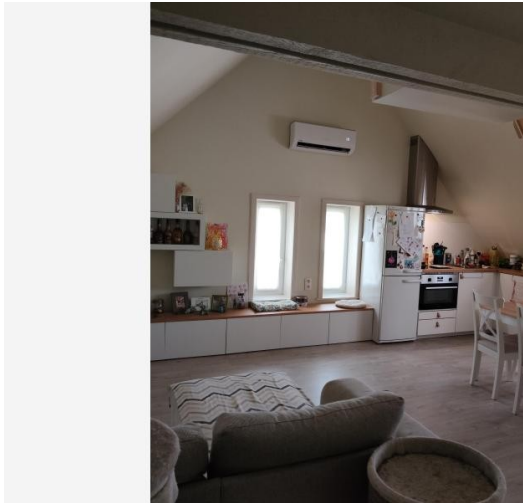
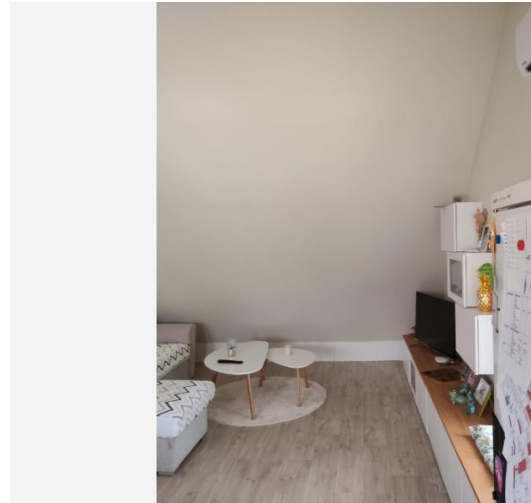
binnenwanden zijn afgewerkt met valse wanden. Het is niet duidelijk of er pleisterwerk of asbest toepassingen aanwezig zijn achter/op deze valse wanden, het is aangewezen om bijkomend onderzoek uit te voeren bij werken.

Zonder destructieve handeling is het niet mogelijk om na te gaan of er asbesthoudende materialen aanwezig zijn achter de wand afwerking. Als bij sloop of renovatie blijkt dat er achter deze wanden nog pleisterwerk of asbest verdachte toepassingen aanwezig zijn, moet dit bemonsterd worden.

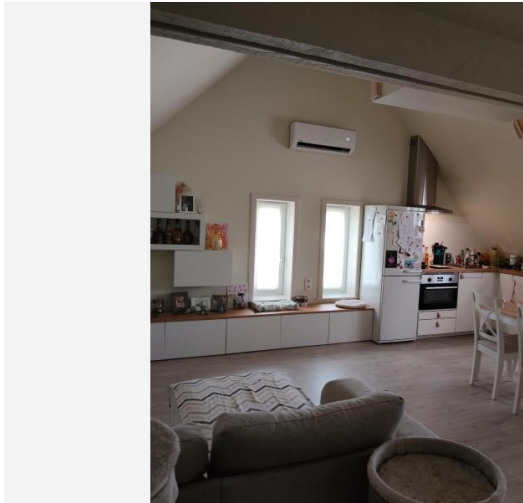
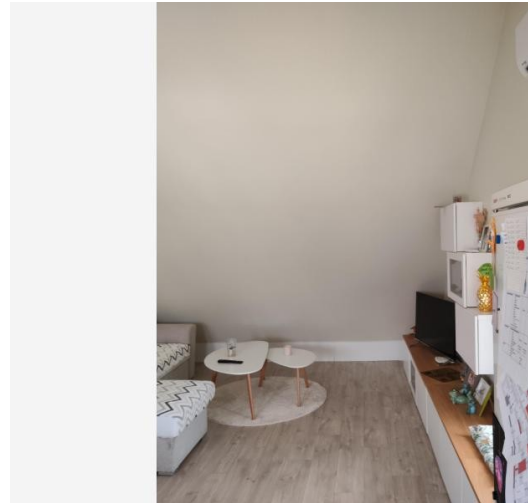
De laminaat vloer is niet asbest verdacht, het is niet gekend wat eronder bevindt, bij vloer werken extra controle aangewezen.

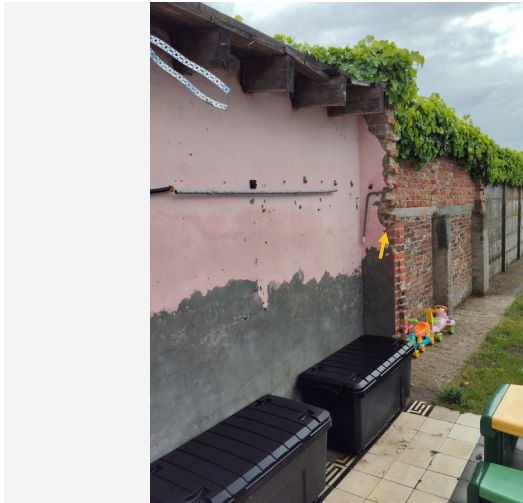
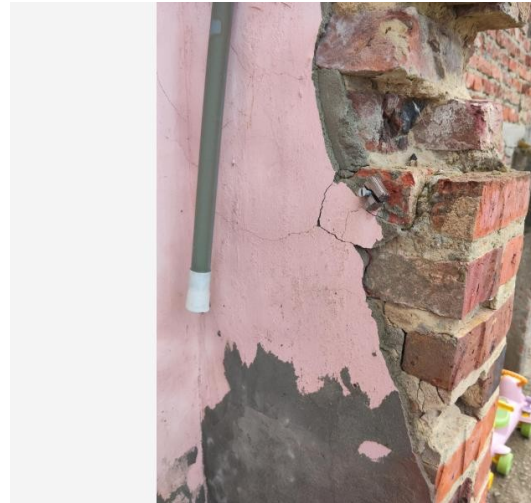
## Fiche 7: Cementering buiten (met staalname)

Geen asbest

| # | Type | Referentie | Resultaat |
|---|---|---|---|
| 7.1 | Mengmonster | 7. Cement buiten | Geen asbest |

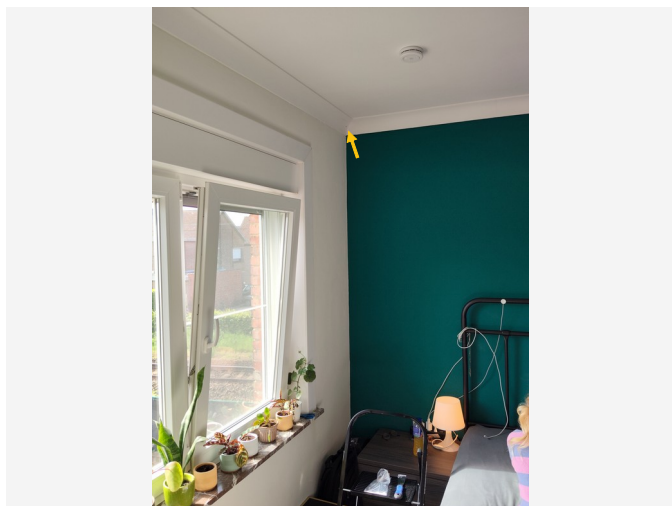
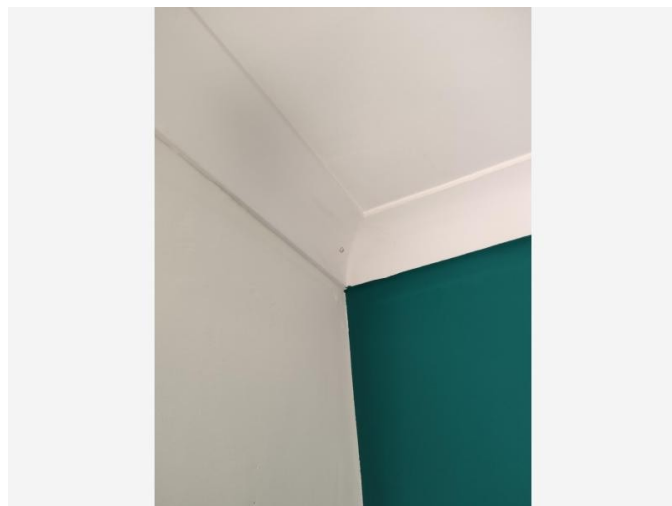
Geen asbest

| # | Type | Referentie | Resultaat |
|---|---|---|---|
| 8.1 | Mengmonster | 4. Sierlijsten | Geen asbest |

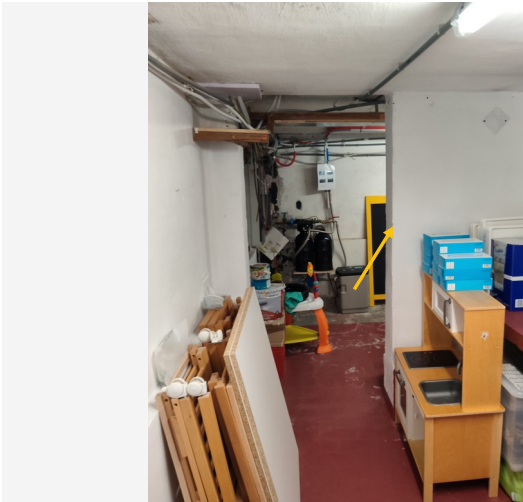
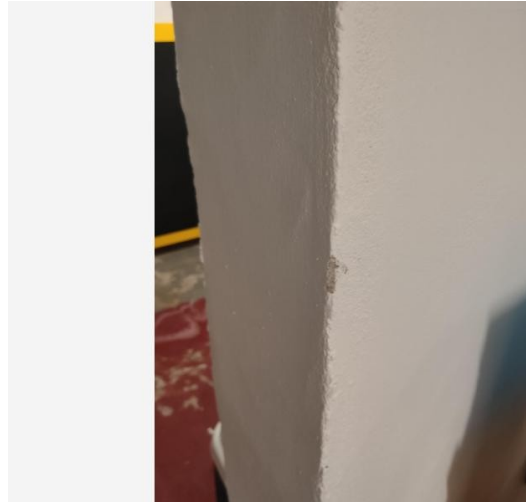
## Fiche 9: Cementering binnentoepassing (met staalname)

Geen asbest

| # | Type | Referentie | Resultaat |
|---|---|---|---|
| 9.1 | Mengmonster | 2. cement kelder | Geen asbest |

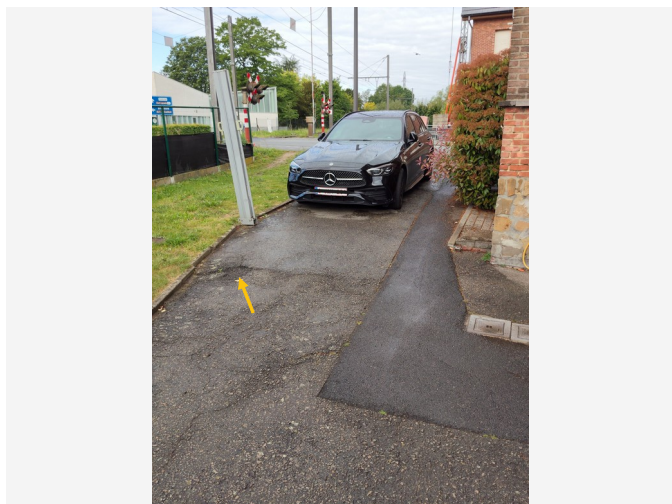
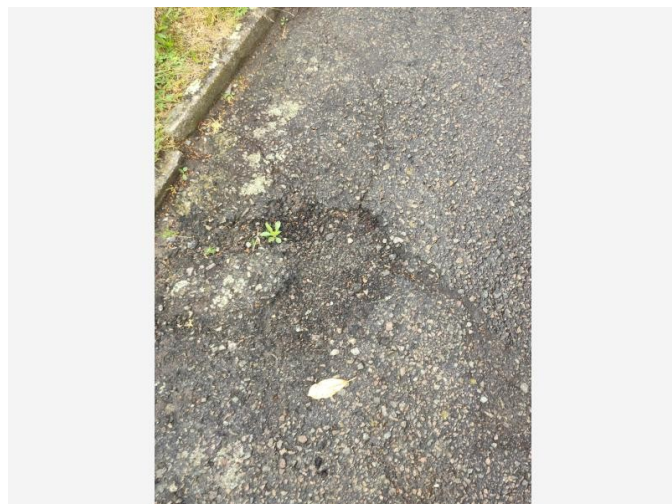
## Fiche 10: Asfalt

Geen asbest

| # | Type | Referentie | Resultaat |
|---|---|---|---|
| 10.1 | Puntmonster | 3. Asfalt | Geen asbest |

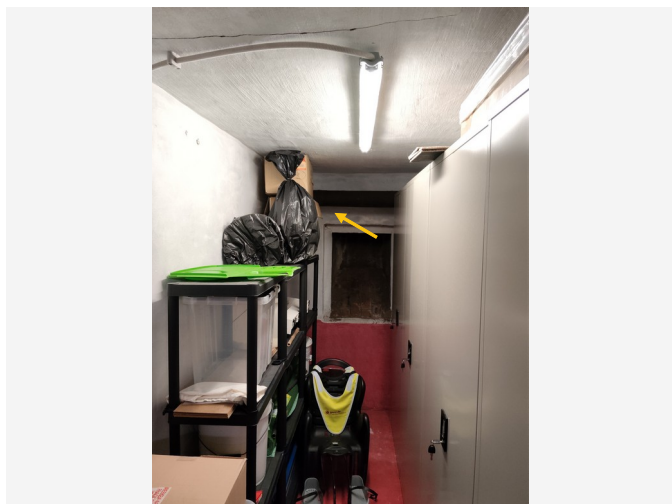
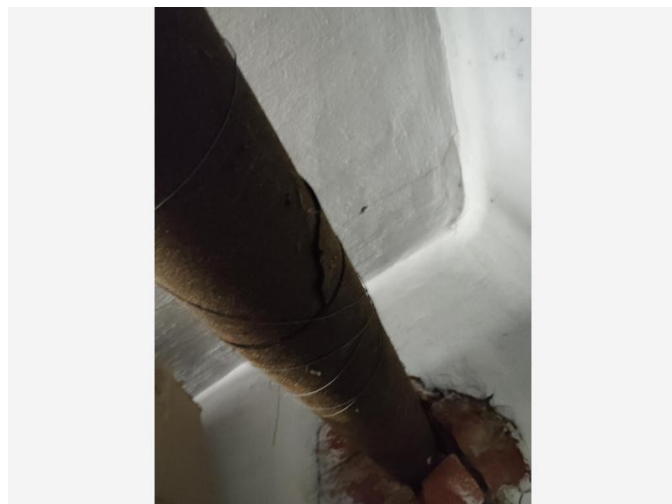
## Fiche 11: Bitumen leidingisolatie

Geen asbest

| # | Type | Referentie | Resultaat |
|---|---|---|---|
| 11.1 | Puntmonster | 1 bitumen kelder | Geen asbest |

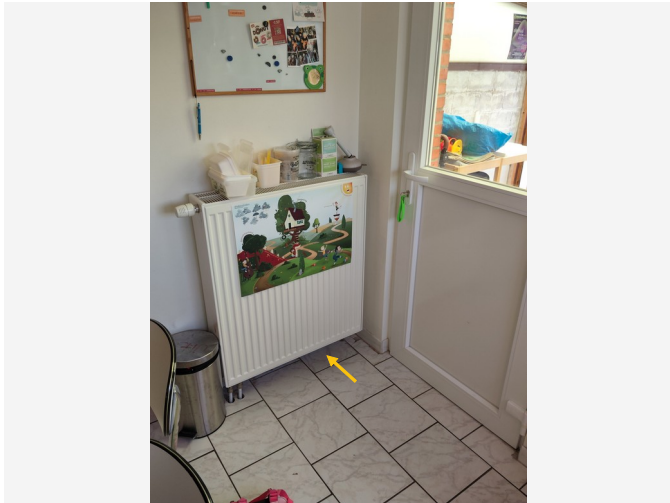
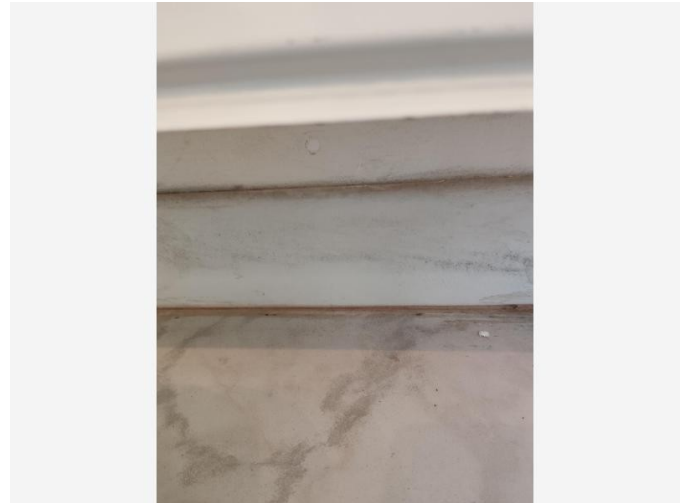
## Fiche 12: Muurpleister

Geen asbest

| # | Type | Referentie | Resultaat |
|---|---|---|---|
| 12.1 | Mengmonster | 6. pleisterwerk muren | Geen asbest |

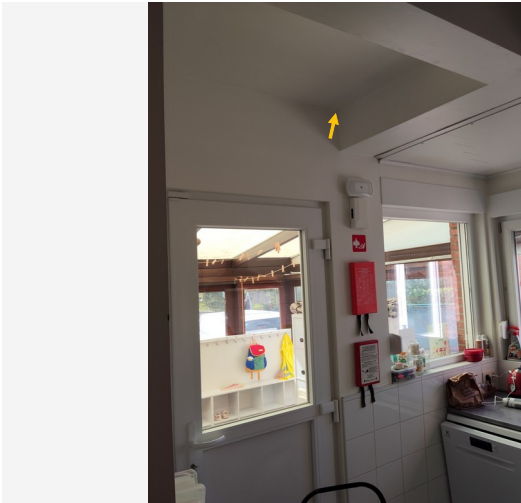
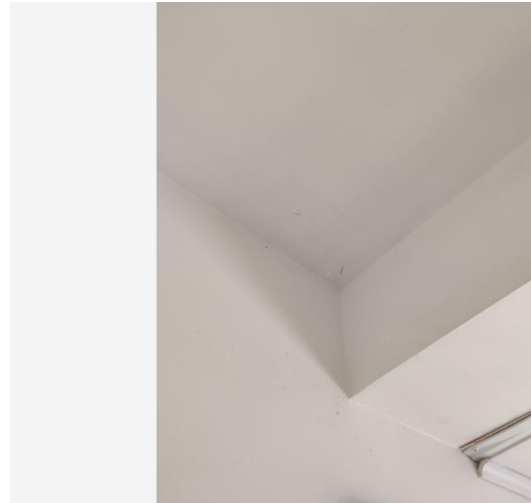
## Fiche 13: Plafondpleister

Geen asbest

| # | Type | Referentie | Resultaat |
|---|---|---|---|
| 13.1 | Mengmonster | 5. pleisterwerk plafond | Geen asbest |

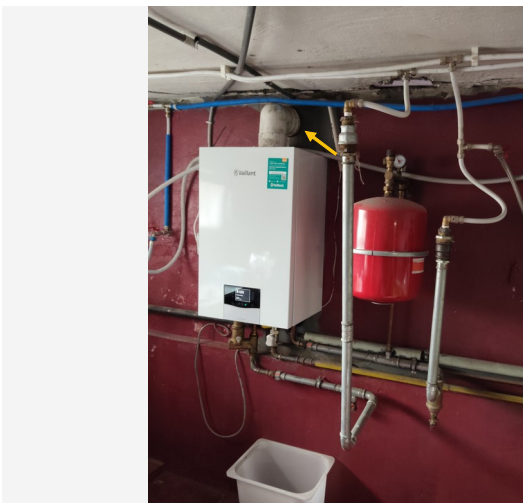
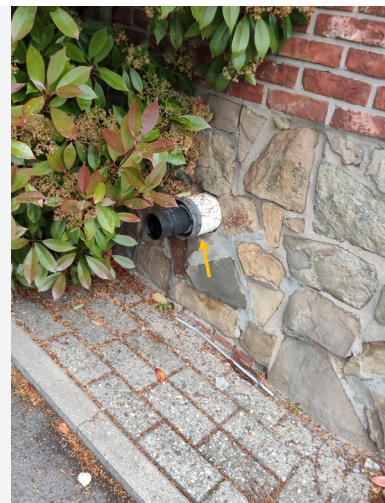
## Fiche 17: Schouwbuis niet verdacht.

| Beschrijving | Notitie | Terug te vinden op plannen |
|---|---|---|
| Fiche 17: Schouwbus niet verdacht. | De schouwbus wordt gecontroleerd. deze bevat geen asbest verdachte materialen. | Plan 1.1: Plan kelder |

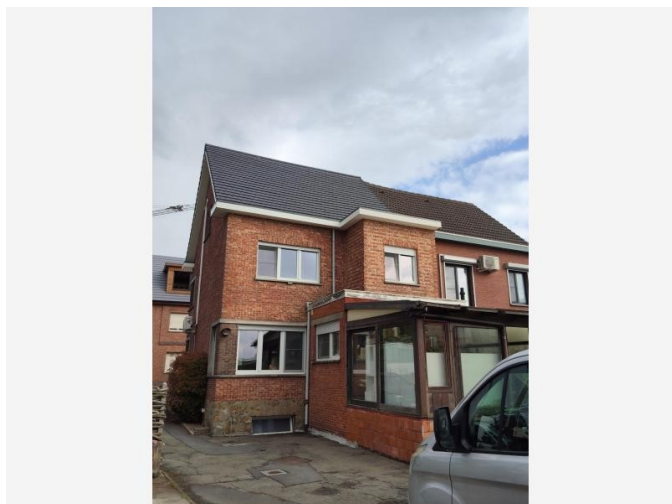
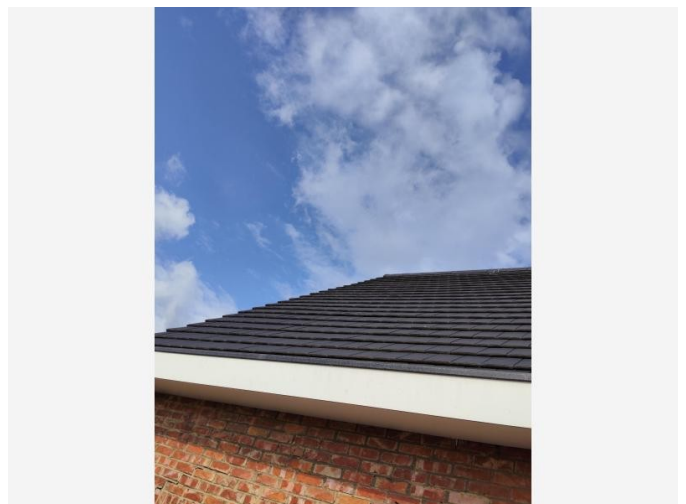
### Fiche 18: Onderdak niet verdacht

| Beschrijving | Notitie | Terug te vinden op plannen |
|---|---|---|
| Fiche 18: Onderdak niet verdacht | <p>Het dak werd gerenoveerd in 2022 . Hierbij werd het onderdak vernieuwd. Het was echter niet mogelijk om dit na te gaan door de onderzoeksbeperking (het dak bevindt zich op een hoogte &gt;3,5m) en langs de binnenzijde waren de wanden afgewerkt met valse wanden.</p> <p>Het is niet zeker of nog andere asbestverdachte materialen aanwezig zijn. Dit kan enkel via destructief onderzoek vastgesteld worden.</p> | Plan 1.6: Plan dak |
