# Asbestinventarisatetest

Schaapsveld 4, 2870 Puurs-Sint-Amands

Attestnummer : 20260714-000249.002

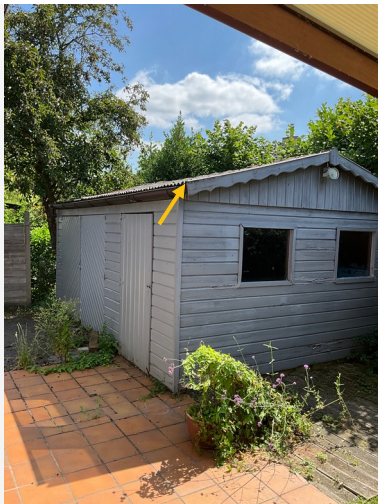
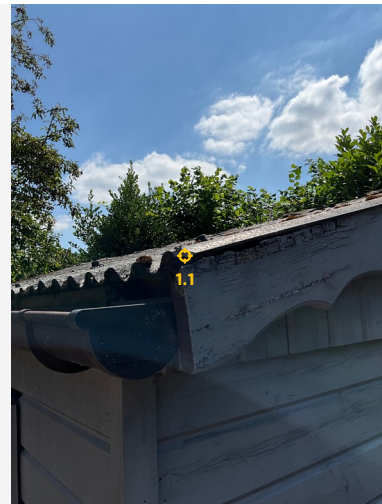
## Risicobeoordeling

| Eindbeoordeling materiaalarisico | Verhoogd materiaalarisico en/of verhoogde kans op vezelvrijgave |
| Opmerking | Vasthechting korstmos |

| Gebondenheid | Categorie 1: hechtgebonden in oorsprong |
| Asbestsoort (vezeltype) | Alleen chrysotiel aanwezig |
| Asbestconcentratie | Laag (< 50%) |
| Afschermingsgraad van het gehele materiaal | Geheel of deels vrij aan de buitenlucht, maar geen contact met binnenlucht |
| Toestand van het materiaal | Matig beschadigd, matig verweerd |

| # | Type | Referentie | Resultaat |
|---|---|---|---|
| 1.1 | Puntmonster | 6 golfplaten bijgebouw | Chrysotiel |

| Asbestmateriaal | Dak- en gevelbekleding - Golfplaat |

Verwijderen

- Verwijder dit asbestmateriaal zo snel mogelijk. Volg de toestand goed op.
- Hemelwater dat afspoelt van asbestcement daken of gevels kan asbestdeeltjes bevatten. Gebruik het enkel voor gesloten circuits (bv. spoelen toiletten). Reinig na het vervangen van het dak of de gevel de dakgoten en regenwaterput of -ton om asbesthoudend sediment of slib te verwijderen

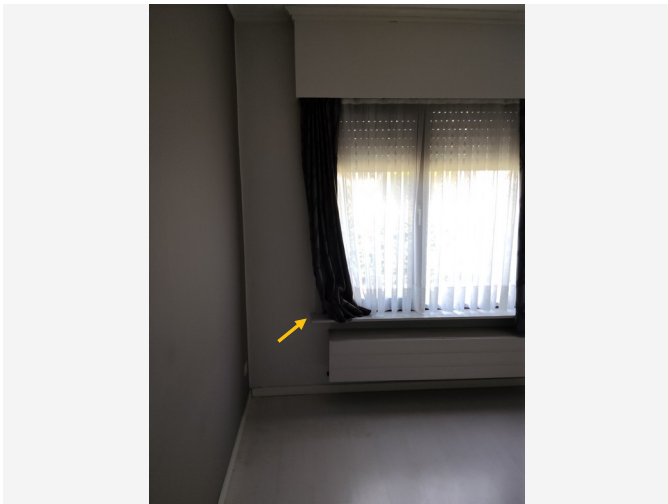
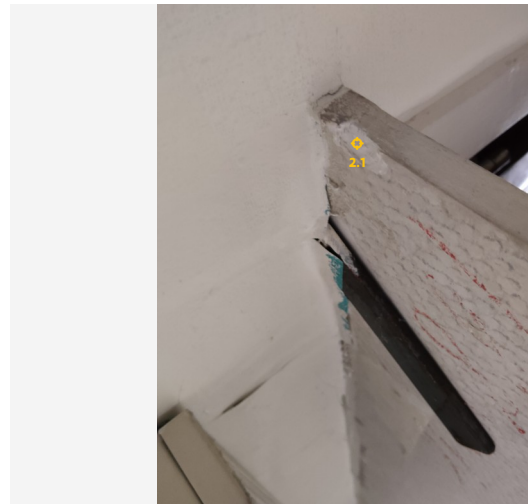
| Eindbeoordeling materiaalrisico | Zeer laag materiaalrisico en/of zeer lage kans op vezelvrijgave |

| Gebondenheid | Categorie 1: hechtgebonden in oorsprong |
| Asbestsoort (vezeltype) | Alleen chrysotiel aanwezig |
| Toestand van het materiaal | Onbeschadigd, niet verweerd |

| # | Type | Referentie | Resultaat |
|---|---|---|---|
| 2.1 | Puntmonster | 2 venstertablet binnen | Chrysotiel |

| Beschrijving | Venstertablet binnen (massal) |

Zorgvuldig beheren

- Zorg voor een veilig beheer. Vermijd het beschadigen van het asbestmateriaal. Controleer de toestand jaarlijks op wijzigingen.

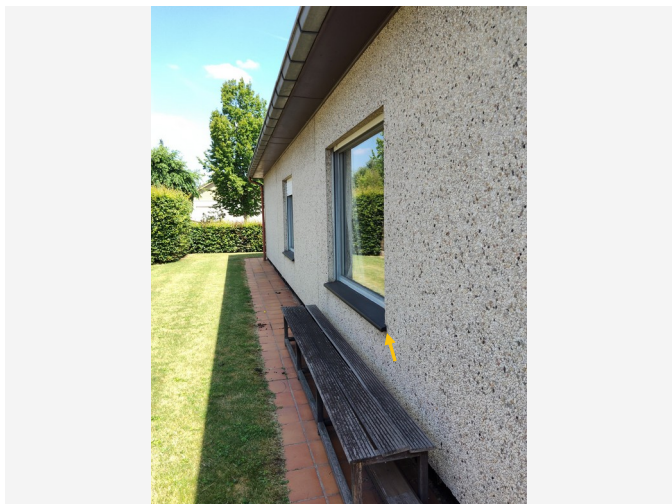
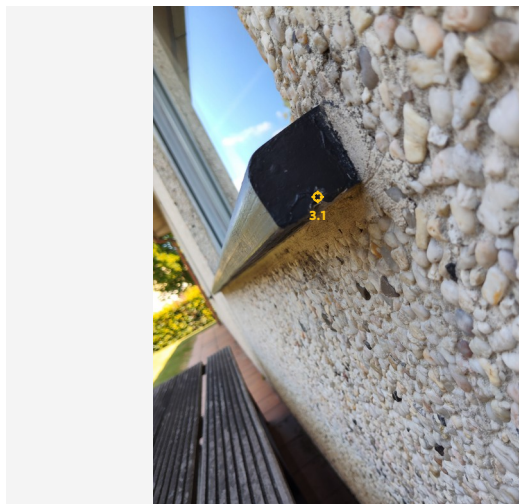
Afschuren van de toepassing zal de blootstellingrisico's verhogen

| Eindbeoordeling materiaalrisico | Zeer laag materiaalrisico en/of zeer lage kans op vezelvrijgave |

| Gebondenheid | Categorie 1: hechtgebonden in oorsprong |
| Asbestsoort (vezeltype) | Alleen chrysotiel aanwezig |
| Toestand van het materiaal | Onbeschadigd, niet verweerd |

| # | Type | Referentie | Resultaat |
|---|---|---|---|
| 3.1 | Puntmonster | 3 venstertablet buiten | Chrysotiel |

| Beschrijving | Venstertablet buiten (asbestcement) |

Zorgvuldig beheren

- Zorg voor een veilig beheer. Vermijd het beschadigen van het asbestmateriaal. Controleer de toestand jaarlijks op wijzigingen.

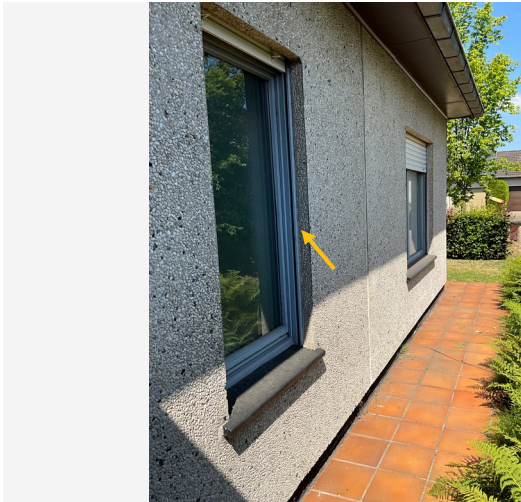
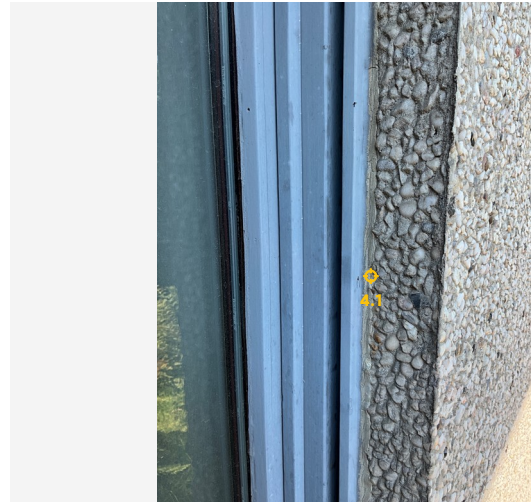
## Fiche 4: Kit kozijn-muur (met staalname) houten raam

Asbestmateriaal

Zorgvuldig beheren

- Zorg voor een veilig beheer. Vermijd het beschadigen van het asbestmateriaal. Controleer de toestand jaarlijks op wijzigingen.

- Eenvoudige handelingen: enkel door erkend asbestverwijderaar EH erkend saneerder . De saneerder motiveert de verwijderingsmethode in het werkplan. Verwijdering met puntafzuiging dmv een stofzuiger met absoluut filter of (methode inslijpen baksteen voor mastiek gevel/raamkader ).

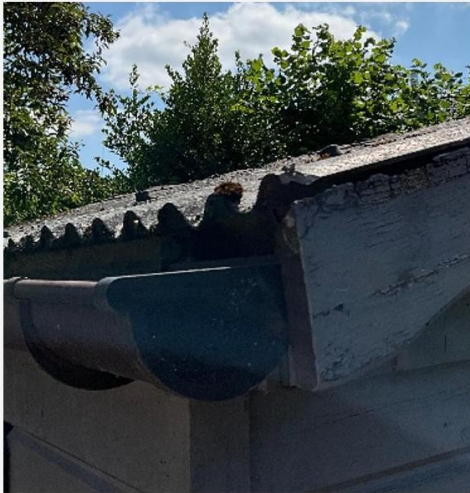
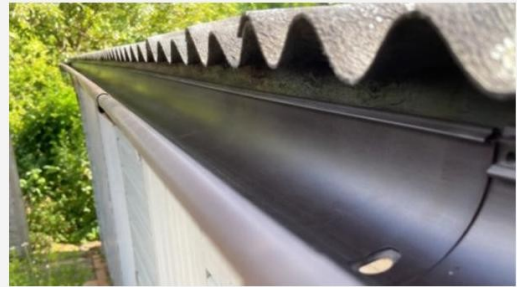
### Informatie over een materiaal dat niet aanwezig is

Voor verwijdering het slib extra bevochtigen of fixeren om stof te voorkomen , niet breken om stof te beperken .

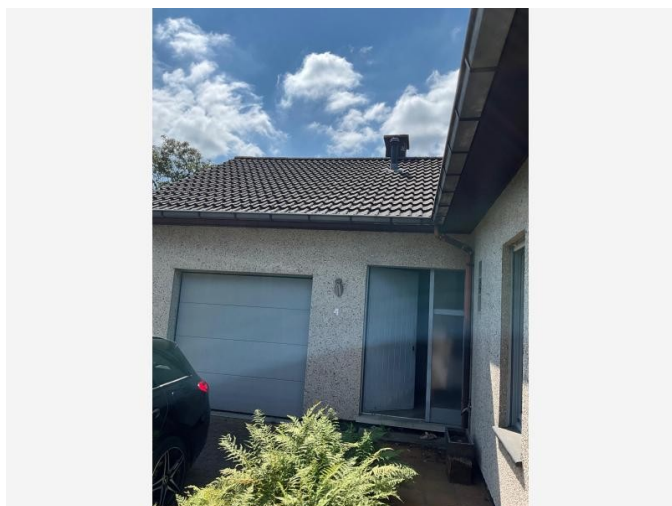
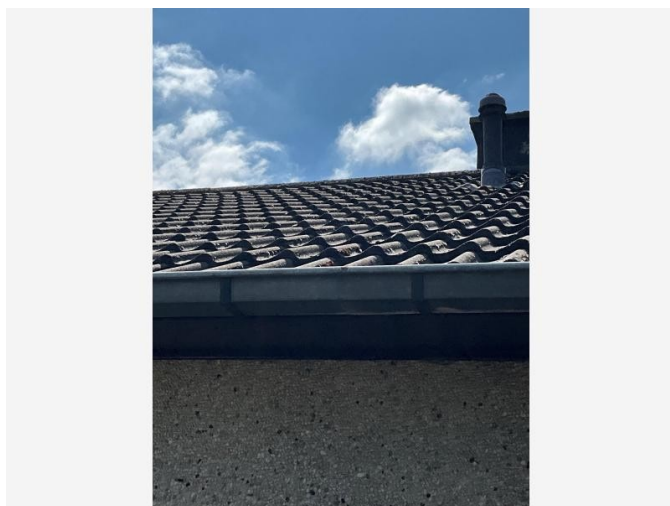
### Fiche 13: Dakbedekking woning niet verdacht

| Beschrijving | Notitie | Terug te vinden op plannen |
|---|---|---|
| Fiche 13: Dakbedekking woning niet verdacht | De dakbedekking werd gecontroleerd. deze bestaat uit betonnen dakpannen en bevat geen asbest verdachte materialen. | Plan 1.4: Plan dak woning |
