# Asbestinventarisatetest

Zamanstraat 55/3, 9100 Sint-Niklaas

Attestnummer : 20240506-000218.000

Uitgegeven op : 06.05.2024

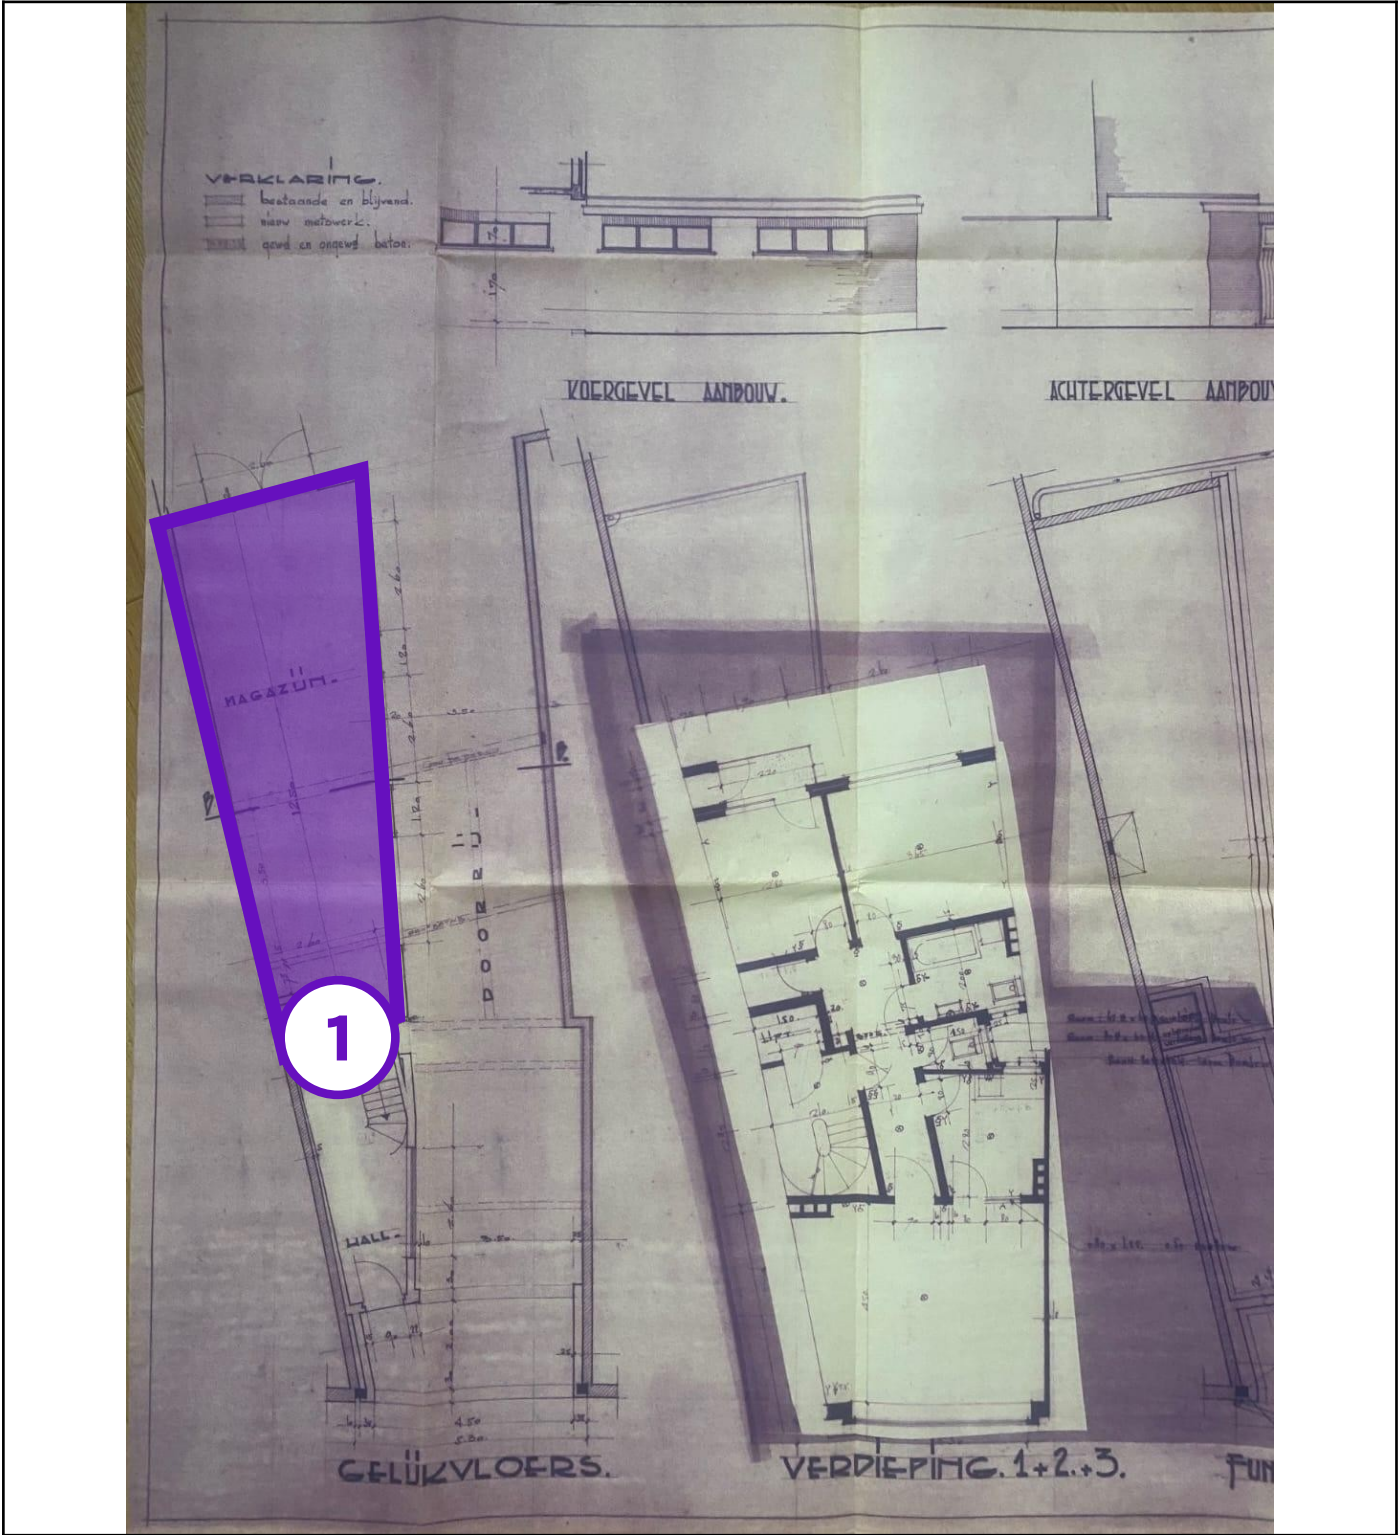
# Plan 1.3: Garage/berging glvl

| Beschrijving | Type | Actie |
|---|---|---|
| 1. Garage/berging glvl | Beperking | - |

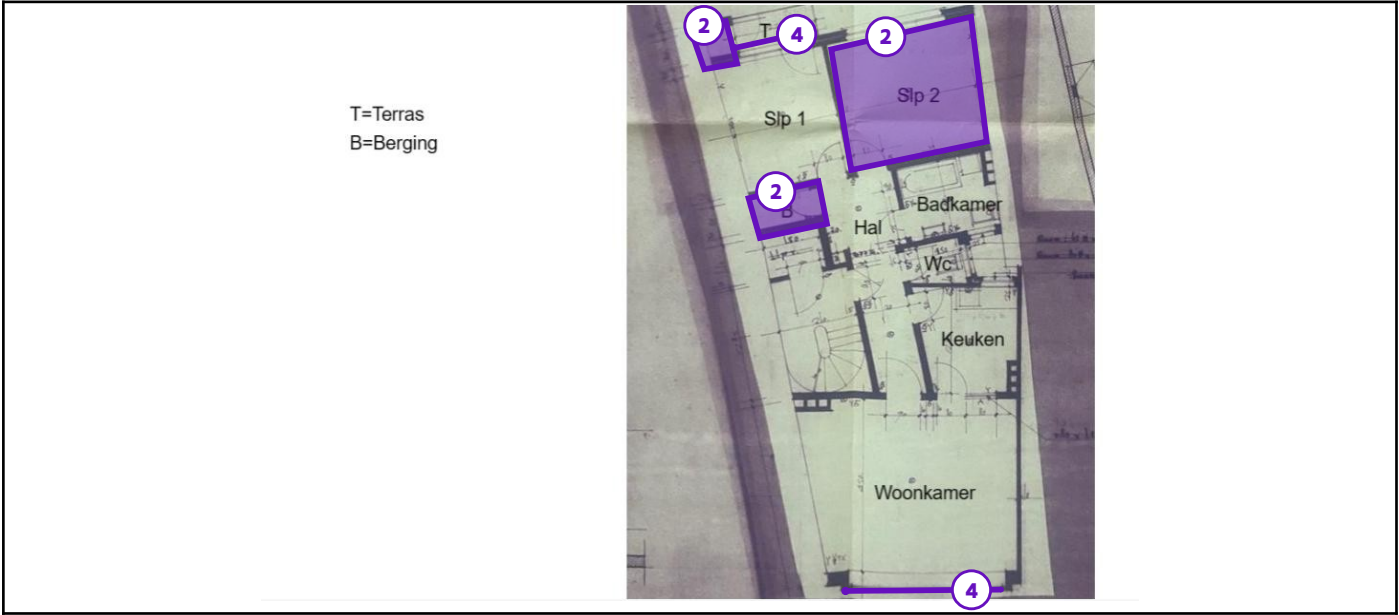
# Plan 1.4: Grondplan apparetement

| Beschrijving | Type | Actie |
|---|---|---|
| 2. Toegang Slaapkamer 2, berging en terrasberging. | Beperking | - |
| 4. Buitenschrijnwerk | Advies | - |

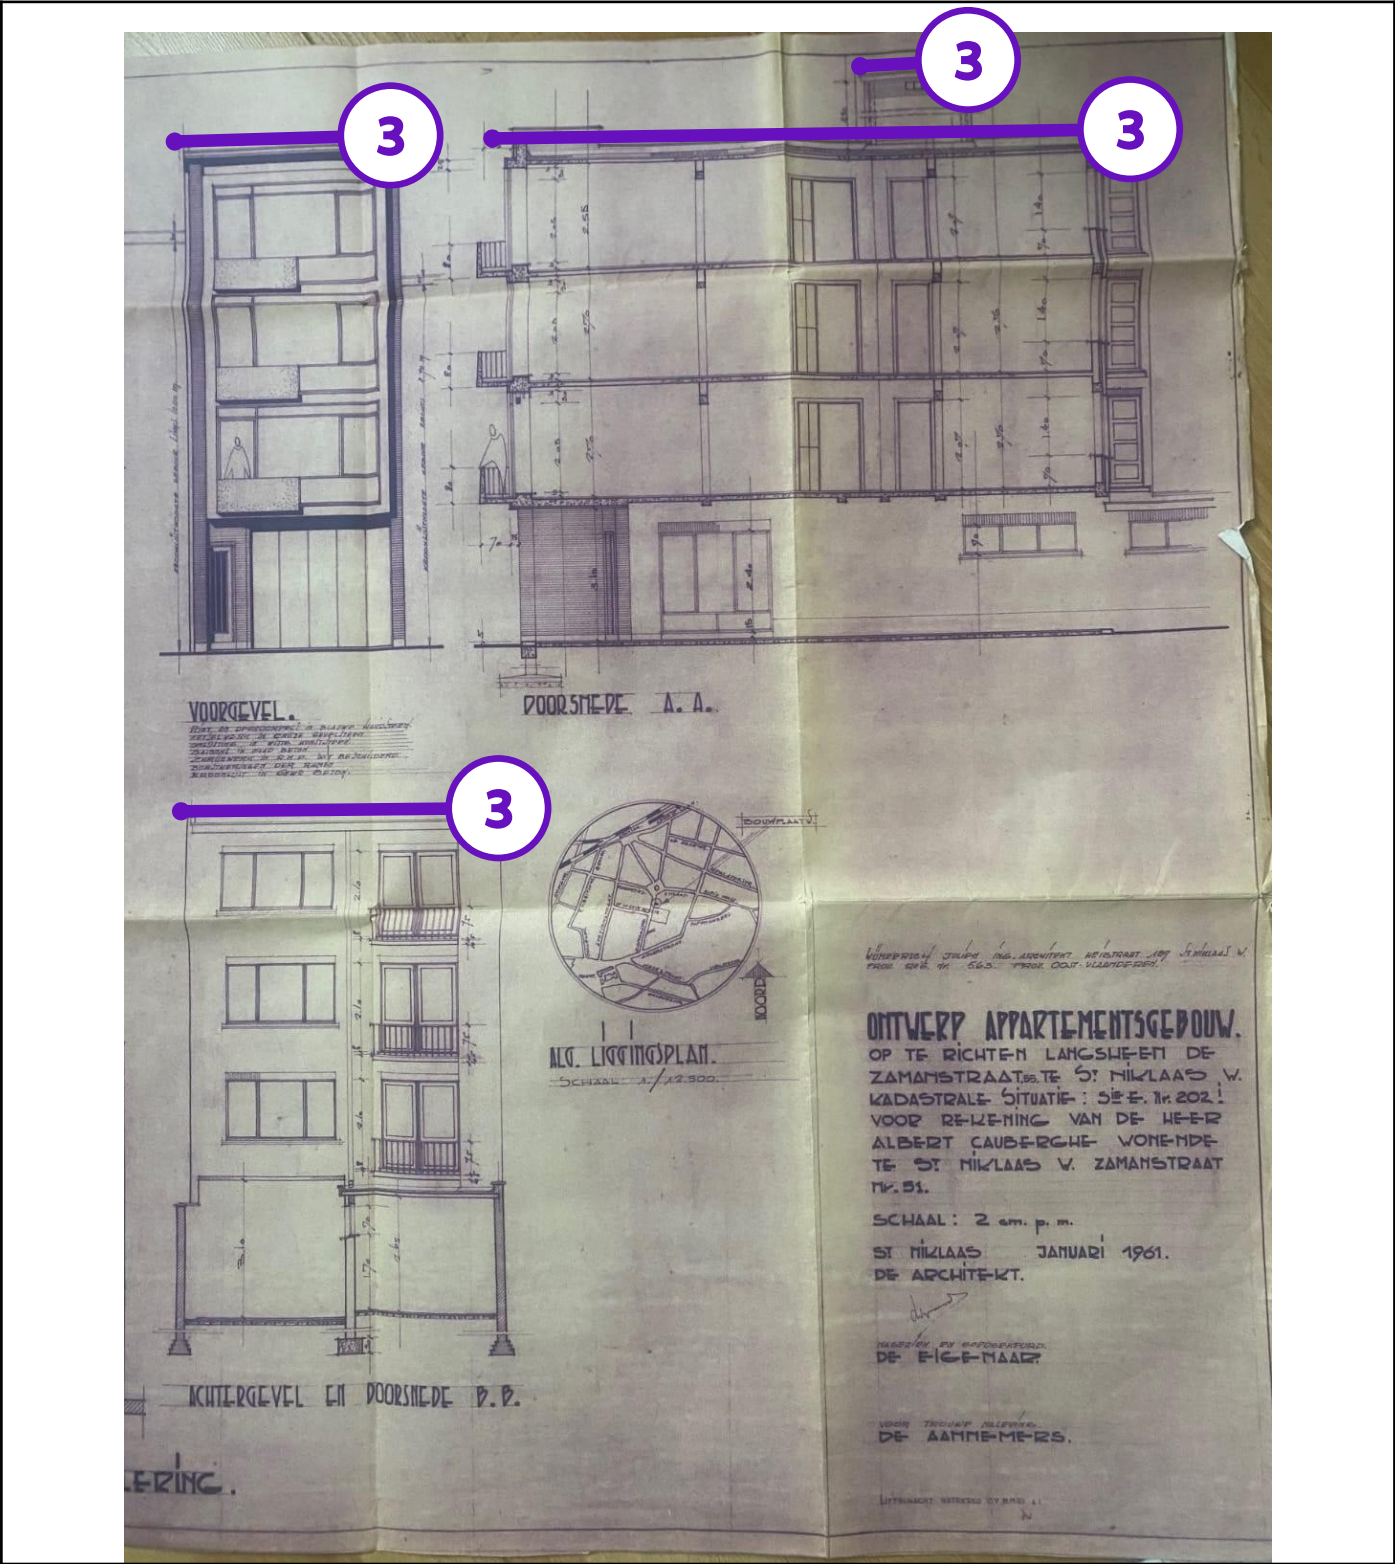
# Plan 1.5: Doorsnede gebouw

| Beschrijving | Type | Actie |
|---|---|---|
| 3. Plat dak | Beperking | - |

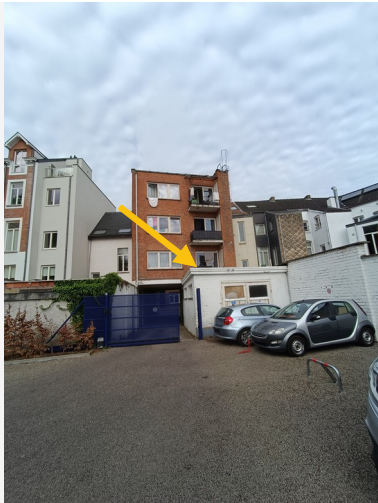
Situeringsfoto

**Reden:** Geen toegang/gebruik van derden

**Uitleg van de asbestdeskundige:** De garage/berging op het glvl is niet in gebruik door 1 van de huurders. Toegang tot deze ruimte is langsheen de poort van het achtergelegen garagecomplex. Ruimte in gebruik door derden. Het gebouw wordt in zijn totaliteit verkocht. Het is aangeraden extra controle uit te voeren bij overdracht en of toegankelijkheid van deze ruimte.

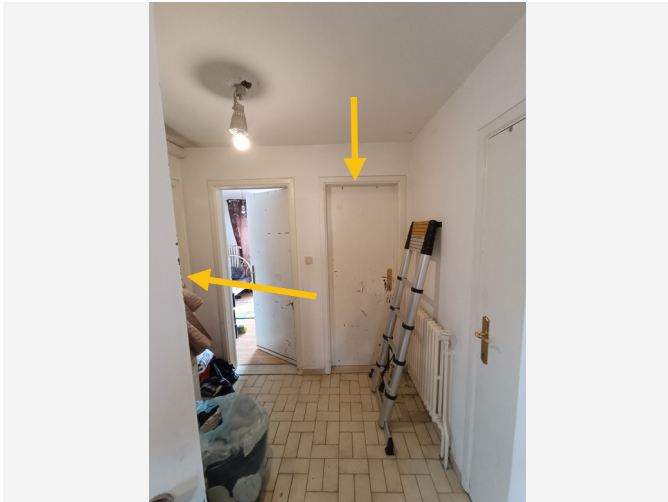
Situeringfoto

**Reden:** Weigering toegang privacy.

**Uitleg van de asbestdeskundige:** Ten tijde van bezoek zijn vernoemde ruimtes niet toegankelijk. Geen sleutel of toegang toegestaan.

Het is aangeraden extra controle uit te voeren bij overdracht en of toegankelijkheid van deze ruimtes.

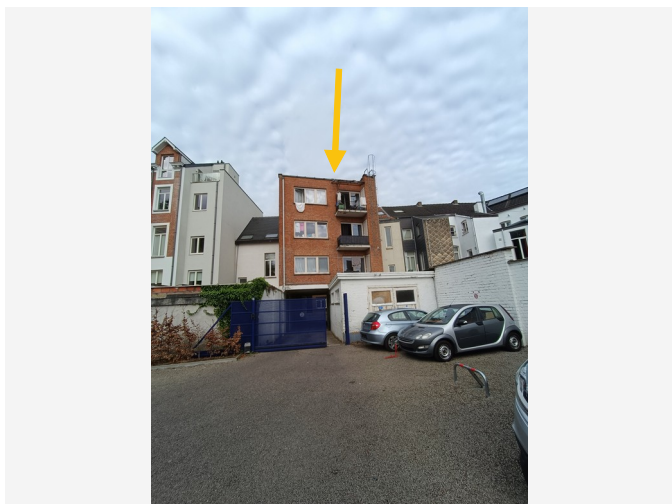
Situeringsfoto

**Reden:** Het te onderzoeken materiaal situeert zich hoger dan 3,50 m te rekenen vanaf een veilige ondergrond

**Uitleg van de asbestdeskundige:** Roofing van een appartementsgebouw of garages in serie is gemeenschappelijk maar behoort tot het inspectiegebied. De dakbedekking behoort tot de gemeenschappelijke delen van een grotere constructie, blijft asbestverdacht tot een staalanalyse dit kan uitsluiten.

Het plat dak kon niet gecontroleerd worden (hoogte > 3,50m). Er kon niet gecontroleerd worden welk materiaal zich op het plat dak bevindt.

Bij werken kan een stelling geplaatst worden voor een veilige inspectie

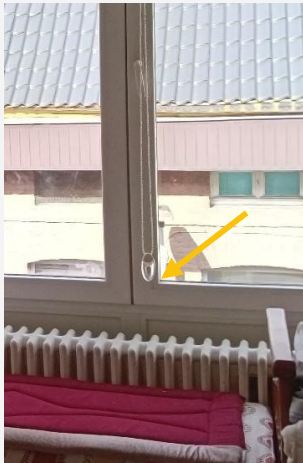
Vrije foto

De gebruikte siliconen kit is niet asbestverdacht.

Het raam in slaapkamer 2 kon niet eïnspecteerd worden (zie fiche beperking).

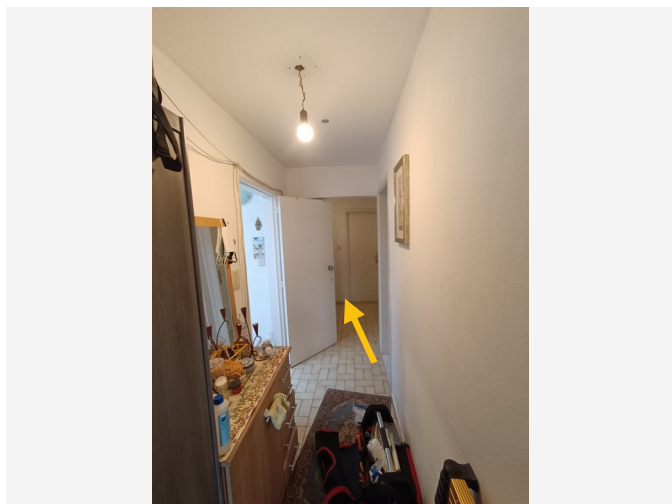
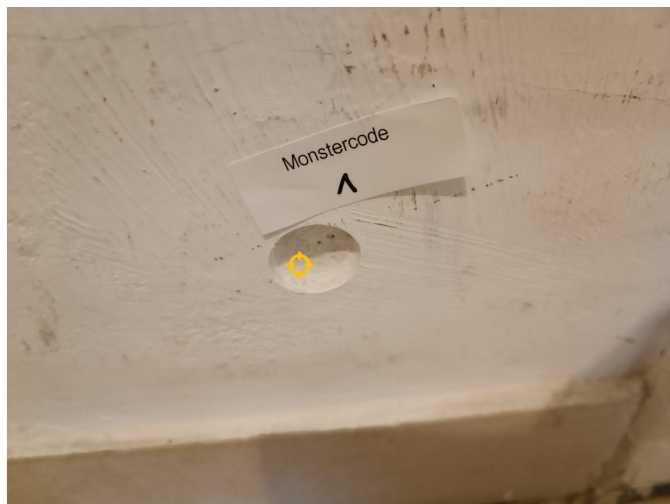
## Fiche 5: Pleisterwerk wanden

Geen asbest

| Opmerking | <p>Het pleisterwerk werd bemonsterd op elke verdieping. (aangeduid op overzichtsplan, extrapolatie van appartement 1 en 3. Appartement 2 werd volledig bemonsterd). Er werd minimaal 25% van de identieke wooneenheden bemonsterd (extrapolatie). Het laboresultaat is toegevoegd. Elke identieke wooneenheid was toegankelijk en werd volledig gecontroleerd.</p> <p>De vermelde oppervlaktes en volumes betreffen een beredeneerde schatting. Er worden geen rechten verleend aan deze oppervlaktes/volumes. De dikte is een schatting die voortvloeit uit de monsterplaatsen en is daarom niet altijd representatief.</p> <p>Locatie staalnames: individuele ruimte: extrapolatie appartement 1 / natte ruimte: extrapolatie appartement 1 / stookplaats: extrapolatie appartement 1 / traphal: hal</p> |

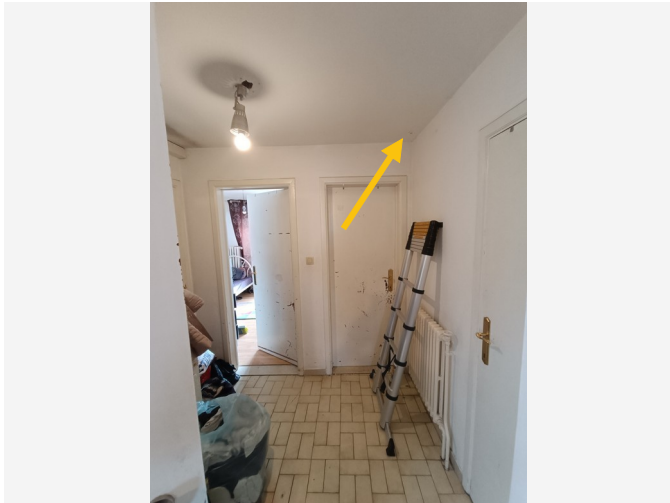
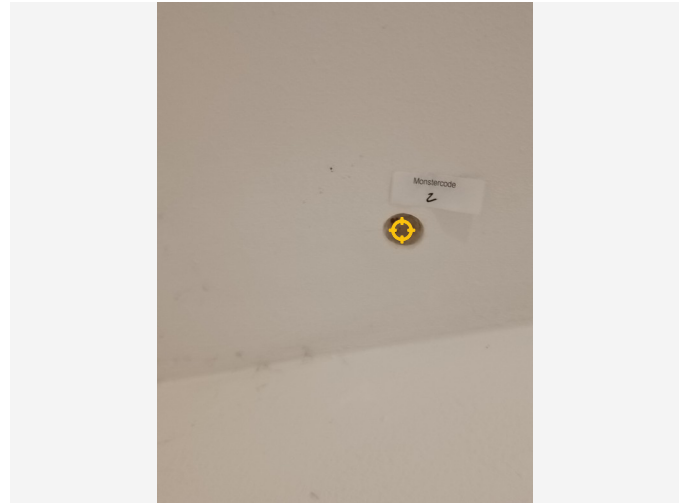
## Fiche 6: Pleisterwerk plafonds

Geen asbest

| Opmerking | <p>Het pleisterwerk werd bemonsterd op elke verdieping. (aangeduid op overzichtsplan, extrapolatie van appartement 1 en 3. Appartement 2 werd volledig bemonsterd). Er werd minimaal 25% van de identieke wooneenheden bemonsterd (extrapolatie). Het laboresultaat is toegevoegd. Elke identieke wooneenheid was toegankelijk en werd volledig gecontroleerd.</p> <p>De vermelde oppervlaktes en volumes betreffen een beredeneerde schatting. Er worden geen rechten verleend aan deze oppervlaktes/volumes. De dikte is een schatting die voortvloeit uit de monsterplaatsen en is daarom niet altijd representatief.</p> <p>Locatie staalnames: individuele ruimte: extrapolatie appartement 1 / natte ruimte: extrapolatie appartement 1 / stookplaats: extrapolatie appartement 1 / traphal: hal</p> |
