Asbestinventarisatetest

Vrouweneekhoekstraat 158, 9100 Sint-Niklaas

Attestnummer : 20250115-000265.003

Uitgegeven op : 29.01.2025

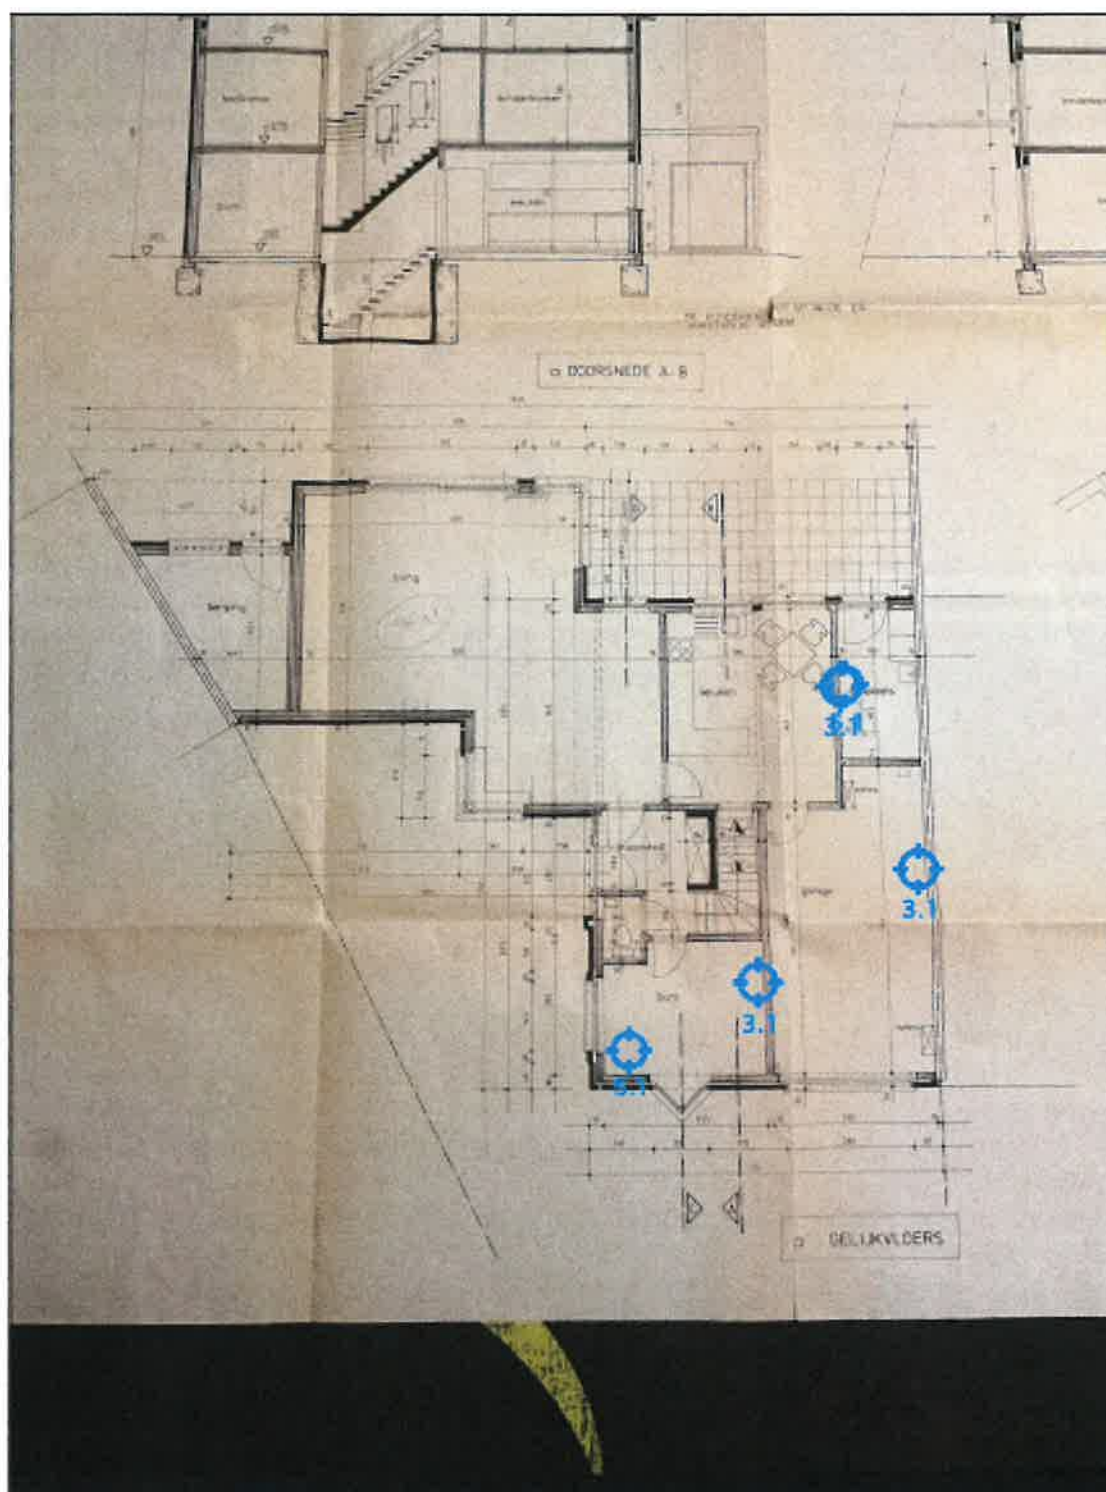
Plan 1.1: Gelijkvloers

3. Pleisterwerk muren	Geen asbest	-
3.1 Code: 130125-P1-1	Mengmonster	-
5. Pleisterwerk plafonds	Geen asbest	-
5.1 Code: 130125-P1-2	Mengmonster	-

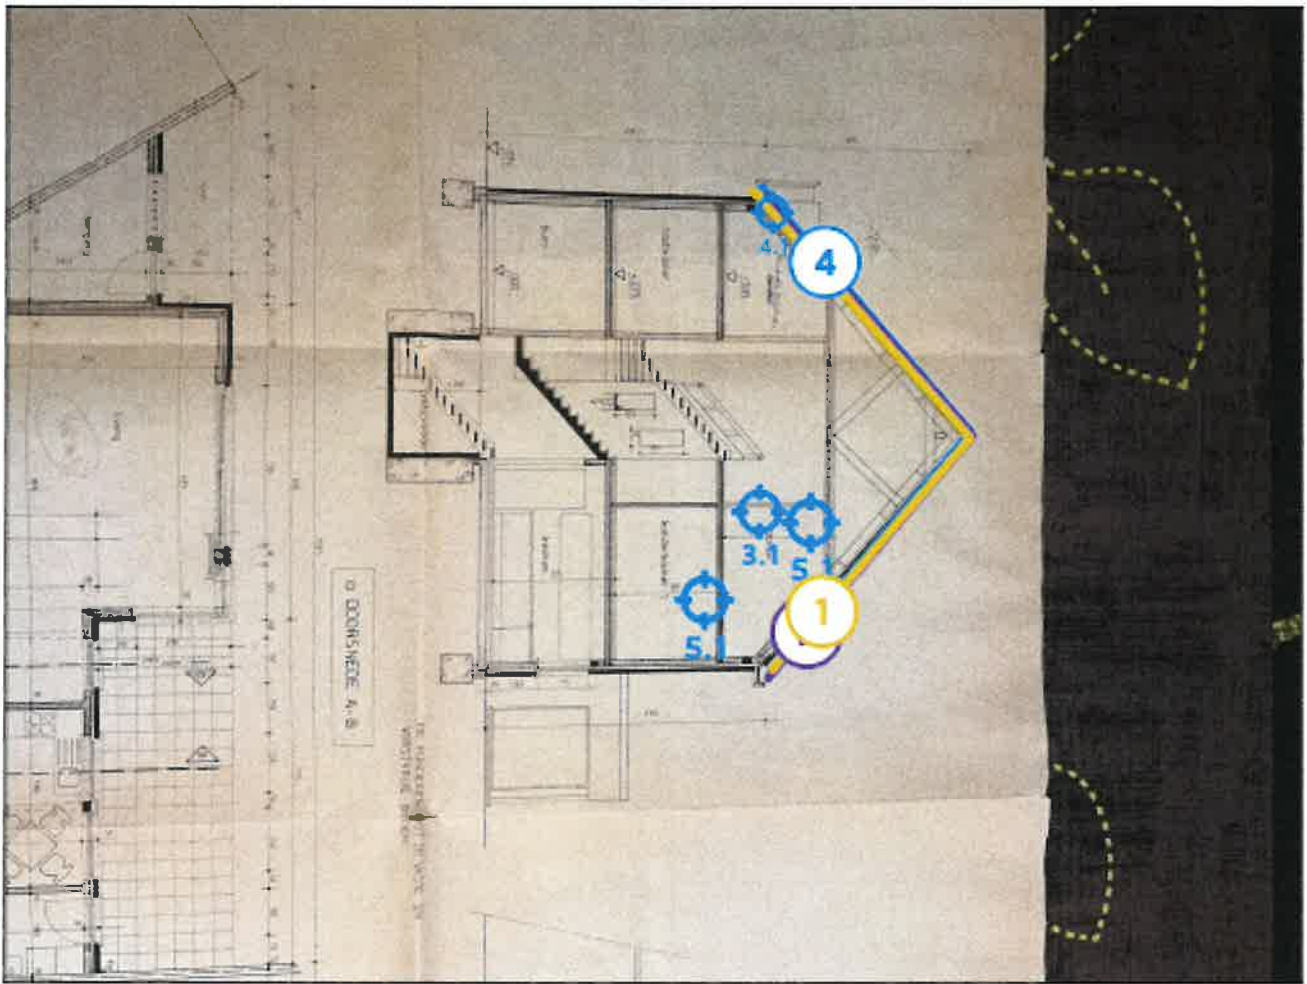
Plan 1.3: Doorsnede

Beschrijving	Type	Actie
1. Onderdak type menuiserte	Asbestmateriaal	Zorgvuldig beheren
2. Onderdak niet waarneembaar	Beperking	-
3. Pleisterwerk muren	Geen asbest	-
3.1 Code: 130125-P1-1	Mengmonster	-
4. Staalname dakpannen	Geen asbest	-
4.1 Code: 240125-P1-1	Puntmonster	-
5. Pleisterwerk plafonds	Geen asbest	-

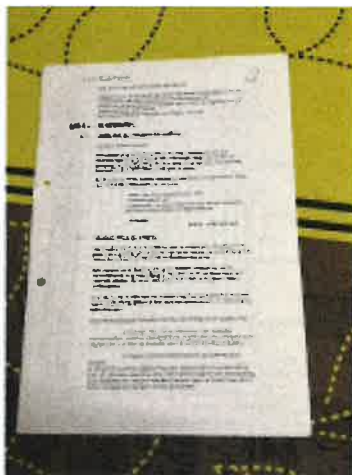
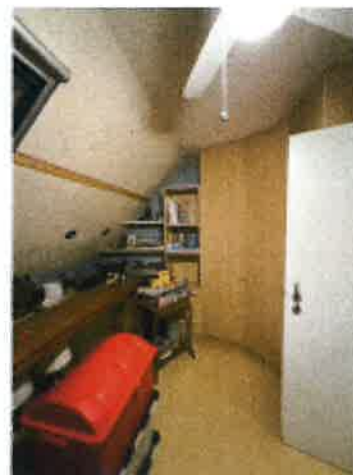
Fiche 1: Onderdak type menuiserite

Het asbestmateriaal valt onder de mijlpaal van 2040.

Eindbeoordeling materiaalrisico	Laag materiaalrisico en/of verlaagde kans op vezelvrijgave
---------------------------------	--

Gebondenheid	Categorie 1: hechtgebonden in oorsprong
Asbestsoort (vezeltype)	Crocidoliet aanwezig
Asbestconcentratie	Laag (< 50%)
Afschermingsgraad van het gehele materiaal	Niet stootvaste afscherming
Toestand van het materiaal	Matig beschadigd, matig verweerd

Beschrijving	Onderdak type menuiserie
Omgeving	Grenst aan binnen- en buitenlucht
Primaire drager	Schuin dak
Asbestmateriaal	Plaat, paneel, tablet - Type Menuiserie
Bindmiddel van asbestmateriaal	Cement
Gebondenheid op basis van bindmiddel	Hecht
Hoeveelheid (oppervlakte - dikte - aantal)	• 90,00 m ² - 0,35 cm - 1 stuk
Totaal volume	0,315 m ³
Eenvoudig bereikbaar	Ja
Bevestigingswijze	• Onbekend
Identificatiemethode	Vaststelling zonder monstername
Destructieve handeling voor identificatie	Nee
Opmerking	Deze oppervlakte, volumes en gewichten zijn niet gemeten, maar geschat op basis van een benadering van de aanwezige onderdakplaten (de opgegeven hoeveelheden mogen niet gebruikt worden als maatstaf voor heffingen)

- Zorg voor een veilig beheer en verwijder dit asbestmateriaal wanneer het bij werken eenvoudig bereikbaar wordt. Controleer de toestand jaarlijks op wijzigingen.

- Eenvoudige handelingen: mag via doe-het-zelf of door werknemers) met opleidingsattest eenvoudige handelingen

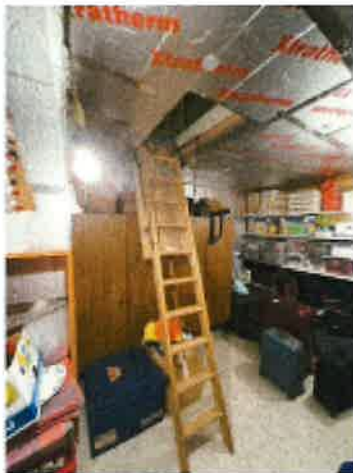
Fiche 2: Onderdak niet waarneembaar

Menuiserite

Reden: Het te onderzoeken materiaal situeert zich hoger dan 3,50 m te rekenen vanaf een veilige ondergrond

Uitleg van de asbestdeskundige: Het onderdak is niet waarneembaar vanwege de hoogte, die meer dan 3,5 meter bedraagt. Door de afwerkingsgraad aan de binnenzijde van de bovenste verdieping is het onderdak niet zichtbaar of inspecteerbaar. We hebben geprobeerd een dakpan op te tillen om het onderdak te inspecteren, maar dit is niet gelukt. Alleen destructief onderzoek kan bepalen of het onderdak al dan niet asbesthoudend is (type menuiserite).

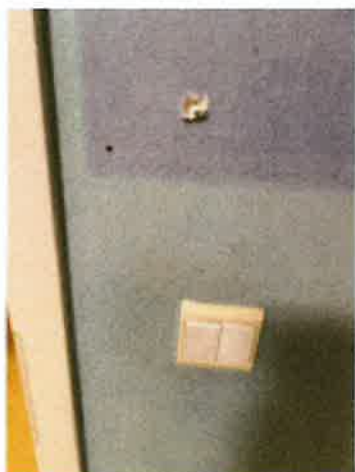
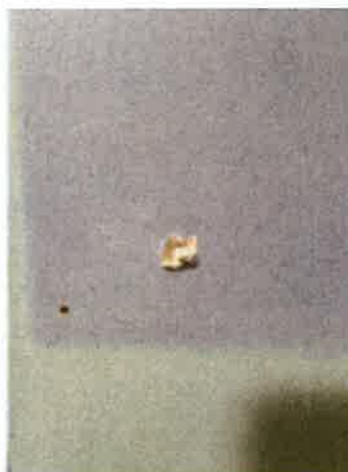
Fiche 3: Pleisterwerk muren

Geen asbest

#	Type	Referentie	Resultaat
3.1	Mengmonster	130125-P1-1	Geen asbest

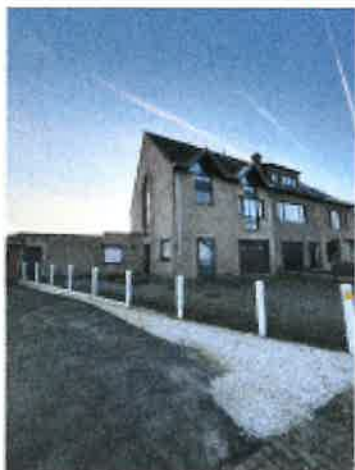
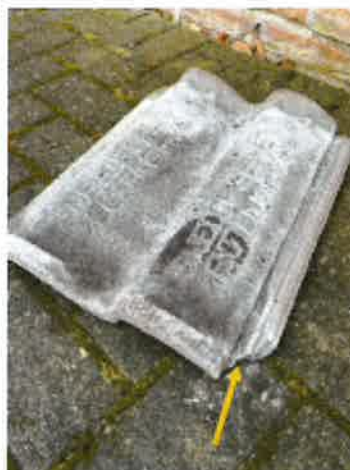
Fiche 4: Staalname dakpannen

Geen asbest

#	Type	Referentie	Resultaat
4.1	Puntmonster	240125-P1-1	Geen asbest

Beschrijving	Staalname dakpannen
Omgeving	Buiten
Primaire drager	Schuin dak
Bindmiddel van materiaal	Cement
Gebondenheid op basis van bindmiddel	Hecht
Hoeveelheid (oppervlakte - dikte - aantal)	• 120,00 m ² - 4,00 cm - 1 stuk
Totaal volume	4,80 m ³
Identificatiemethode	Vaststelling met monstername
Destructieve handeling voor identificatie	Nee
Opmerking	Op basis van onze expertise als deskundigen hebben we deze dakpannen als asbesthoudend geclassificeerd, zonder staalname. De opgegeven volumes zijn slechts schattingen en mogen niet worden gebruikt als maatstaf voor heffingen. In de akte staat vermeld dat de dakpannen van het merk eternit zijn, maar deze zijn niet bemonsterbaar, om lekschade te voorkomen.

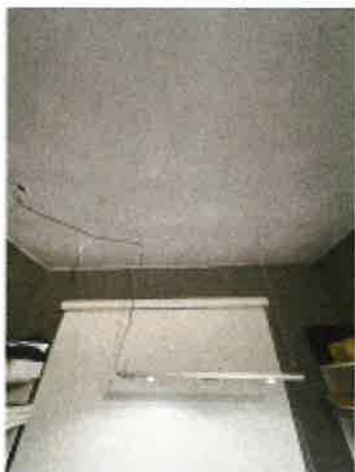
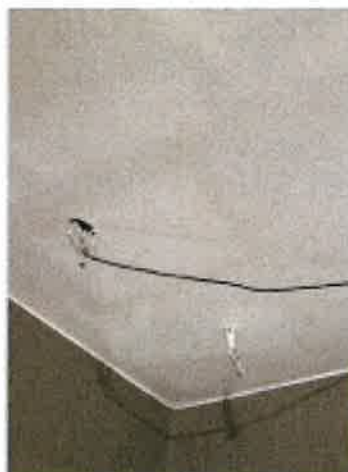
Fiche 5: Pleisterwerk plafonds

Geen asbest

#	Type	Referentie	Resultaat
5.1	Mengmonster	130125-P1-2	Geen asbest
