# Asbestinventarisatetest

Blokmakerstraat 35, 9100 Sint-Niklaas

Attestnummer : **20260227-000444.000**

Uitgegeven op : **27.02.2026**

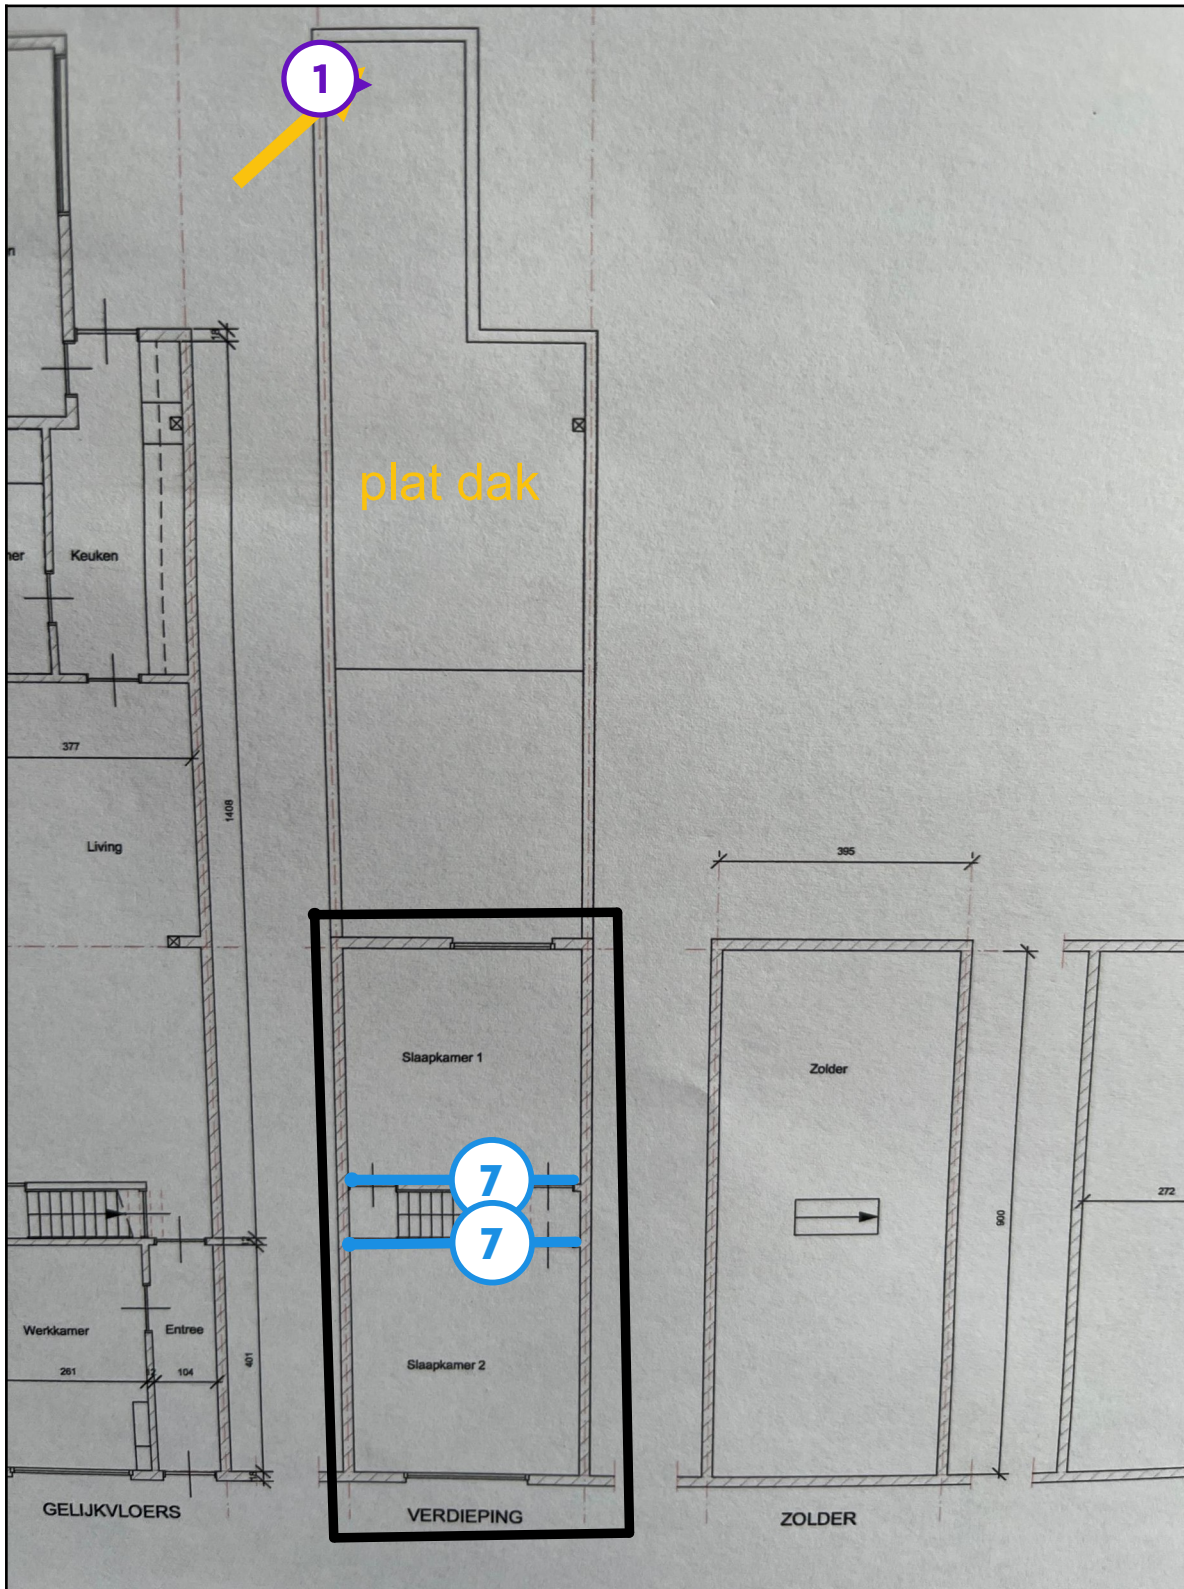
# Plan 1.4: verdieping

1. rookgaskanaal	Beperking	-
7. bezetwerk muren	Geen asbest	-

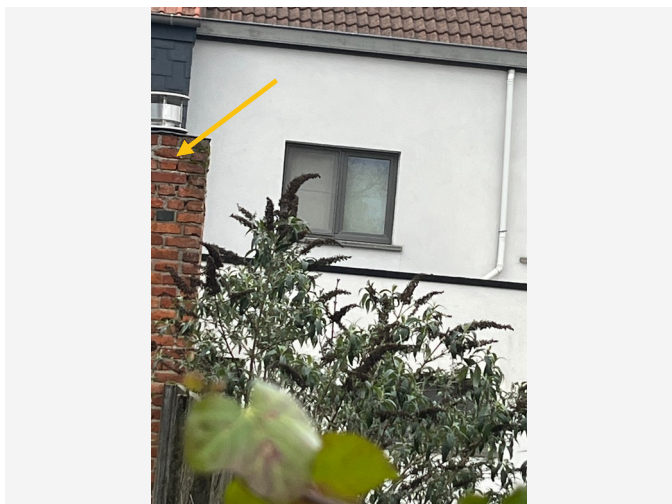
**Reden:** Er is geen volledige risicobeoordeling mogelijk

**Uitleg van de asbestdeskundige:** Er kon niet in het rookgaskanaal gekeken worden of er asbestverdachte materialen in de schouw aanwezig zijn.

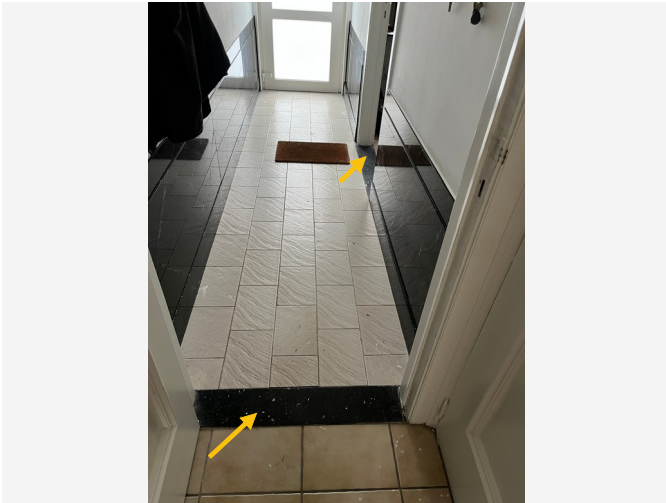
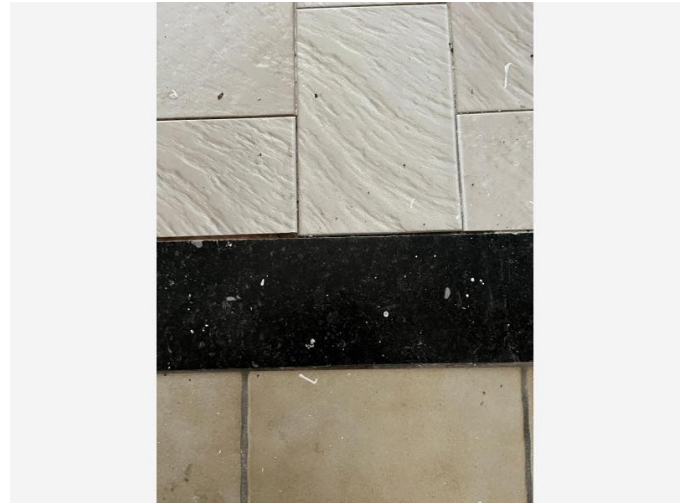
Alle tussendorpels en raamtabletten zijn in natuursteen, dus niet asbestverdacht.

Basis voor advies	De asbestdeskundige beoordeelt het materiaal als niet-asbestverdacht.
-------------------	---

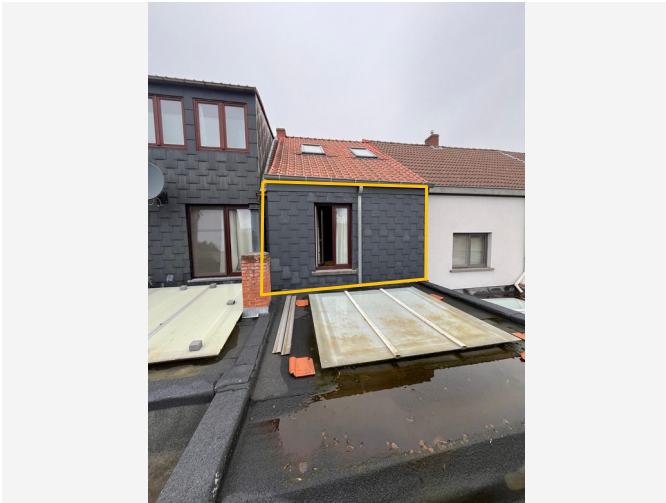
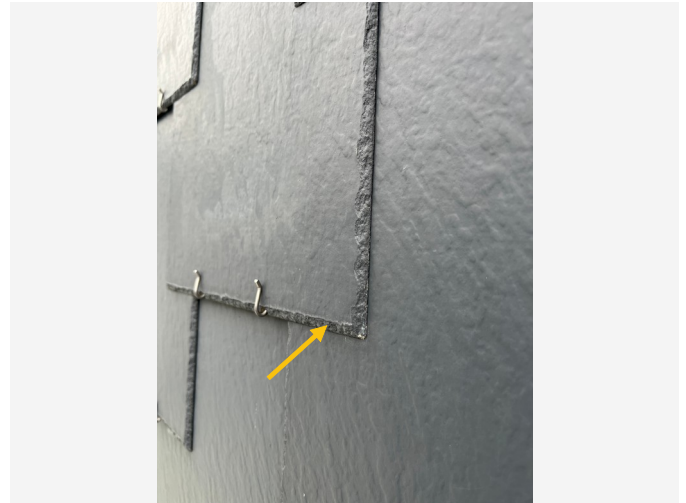
De leien op de achtergevel zijn natuurleien, dus niet asbestverdacht.

<b>Basis voor advies</b>	De asbestdeskundige beoordeelt het materiaal als niet-asbestverdacht.
--------------------------	---

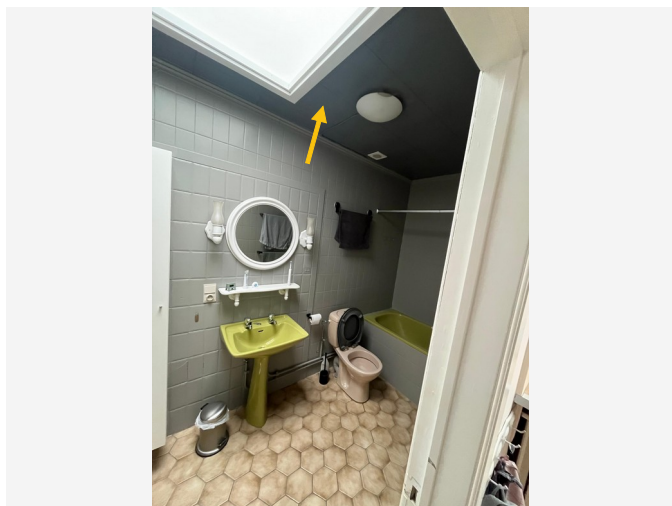
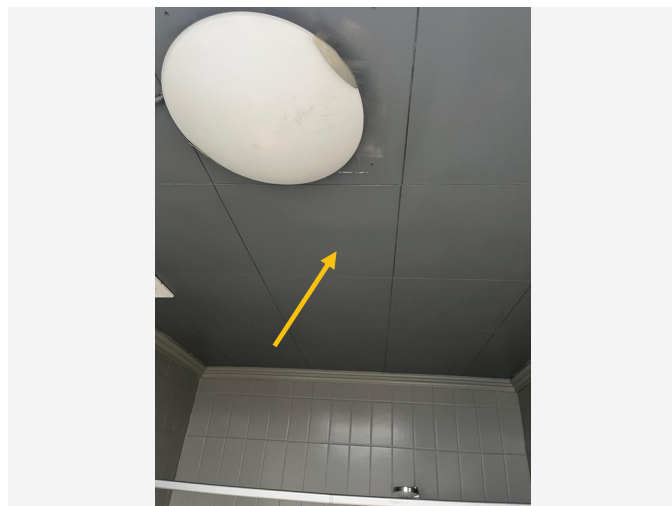
Alle plafonds zijn in de gehele woning in niet asbestverdachte gyproc platen of zachte plafondtegels afgewerkt.

Basis voor advies	De asbestdeskundige beoordeelt het materiaal als niet-asbestverdacht.
-------------------	---

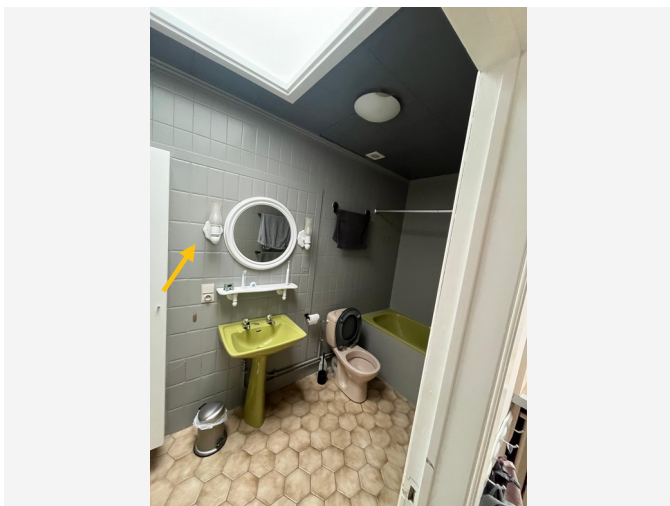
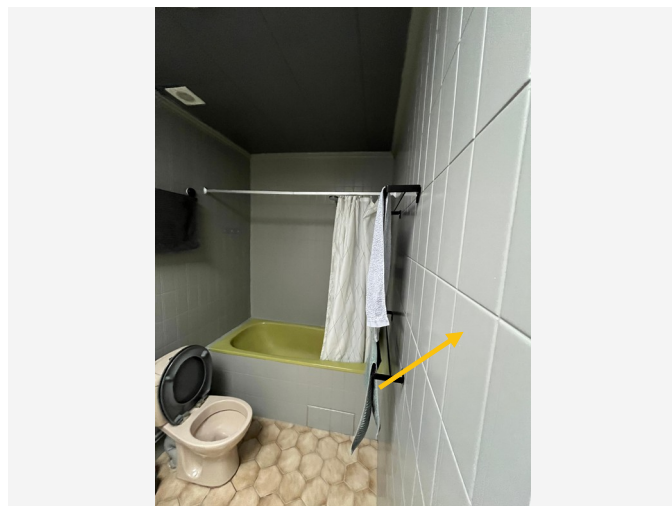
Aangezien er geen beschadigde tegels waren kon er niet nagegaan worden of de gebruikte tegellijm achter de wandtegels van de badkamer, al dan niet asbesthoudend is. Wanneer de tegels worden verwijderd, dient er zeker nagegaan worden via laboanalyse of de gebruikte tegellijm asbesthoudend is. Indien de gebruikte tegellijm asbesthoudend is, dient deze in hermetische zone verwijderd te worden door een erkende asbest verwijder firma. Deze firma zorgt ervoor dat de tegellijm op een veilige en correcte manier verwijderd en afgevoerd wordt. ) Uzelf moet zeker bewijsdocumenten van de asbestverwijdering opvragen en bewaren ( facturen, werkplannen, foto's, afleverbonnen ) met het oog op een correcte actualisatie van het asbestattest

Basis voor advies	Beoordeling op basis van expertise met een vaststelling door de asbestdeskundige.
-------------------	---

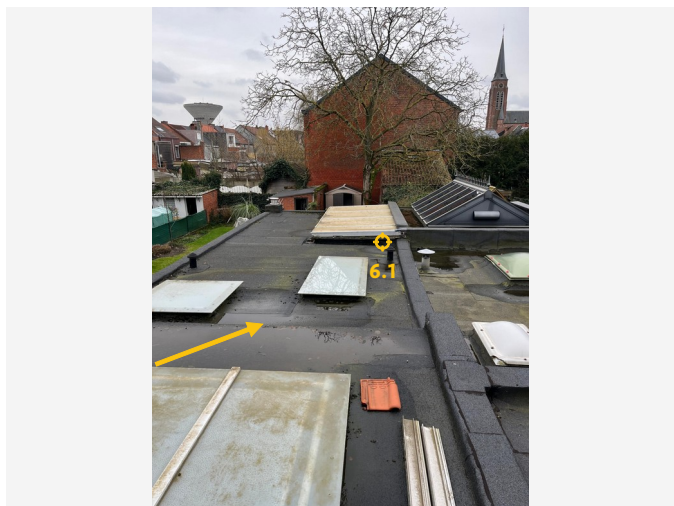
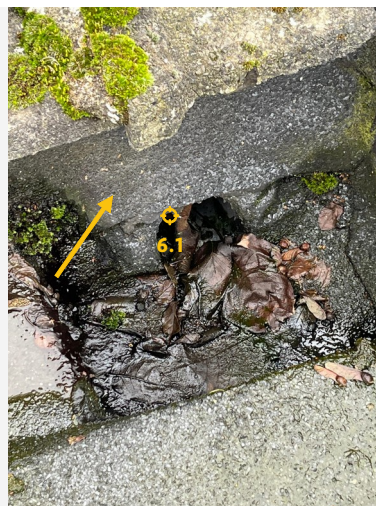
## Fiche 6: roofing plat dak achterbouw

Geen asbest

#	Type	Referentie	Resultaat
6.1	Puntmonster	MV01 6020170783	Geen asbest

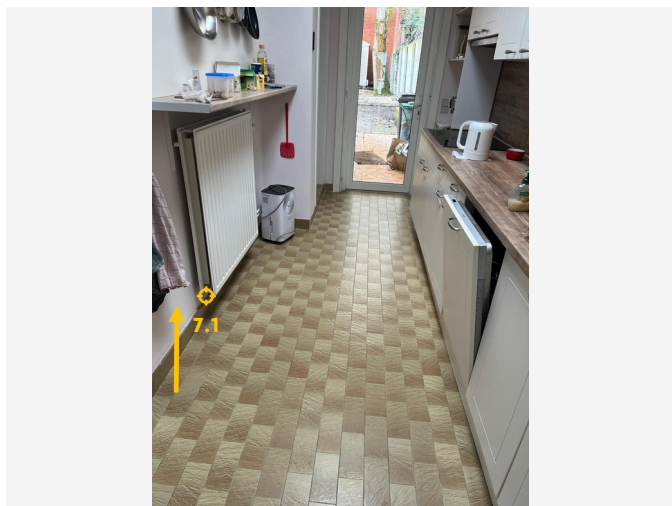
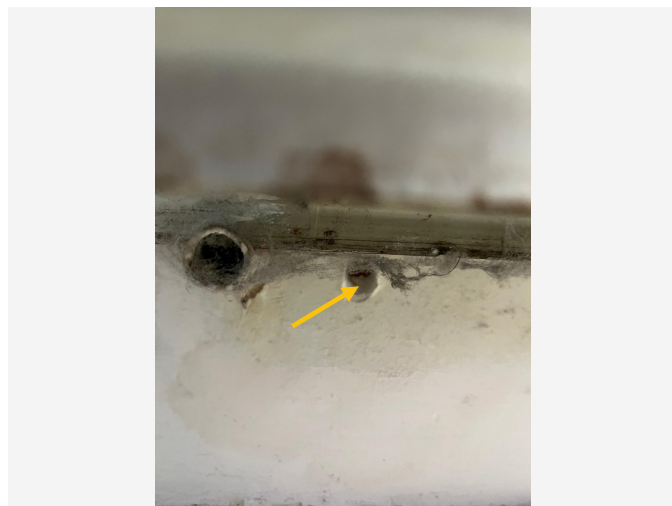
## Fiche 7: bezetwerk muren

Geen asbest

#	Type	Referentie	Resultaat
7.1	Mengmonster	MV02 6020170084	Geen asbest

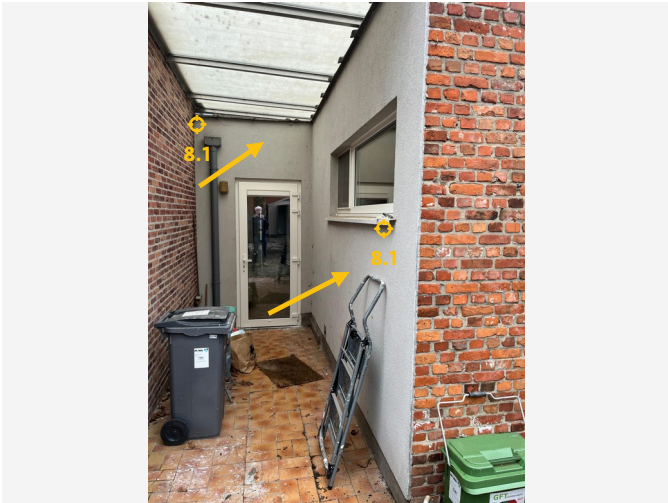
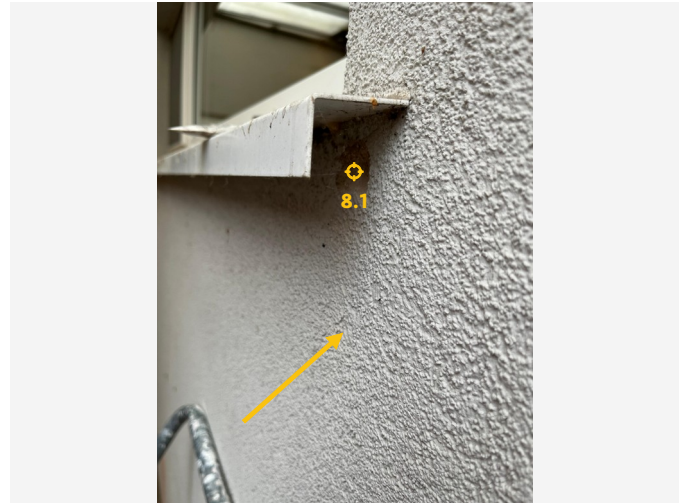
## Fiche 8: crepi aan achterbouw

Geen asbest

#	Type	Referentie	Resultaat
8.1	Mengmonster	MV03 6020200931	Geen asbest

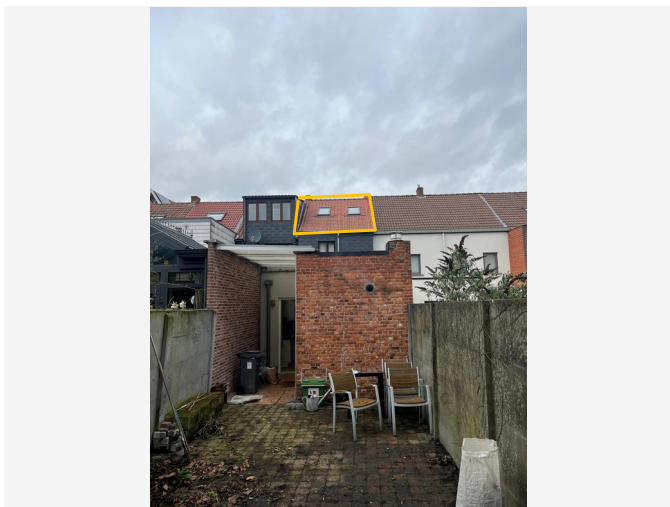
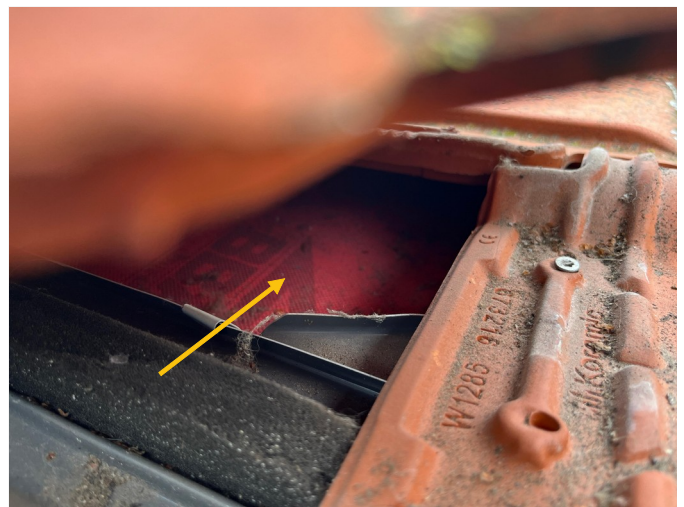
## Fiche 9: onderdak

Beschrijving	Notitie	Terug te vinden op plannen
Fiche 9: onderdak	Het onderdak is een kunststof doek, dus niet asbestverdacht	Plan 1.8: 3D
Fiche 10: zwarte rubberachtige kit aan alle vernieuwde ramen	De zwarte rubberen siliconen kit aan alle ramen is zeker niet asbestverdacht.	Plan 1.1: gelijkvloers
Fiche 11: CV ketel	De nieuwe CV ketel van 2023 is niet asbestverdacht	Plan 1.2: gelijkvloers kopie
Fiche 12: leidingisolatie	Er is geen asbestverdachte leidingisolatie aanwezig in de woning.	-
