Asbestinventarisatetest

Pannenstraat 26, 3583 Beringen

Attestnummer : 20260520-000437.000

Uitgegeven op : 20.05.2026

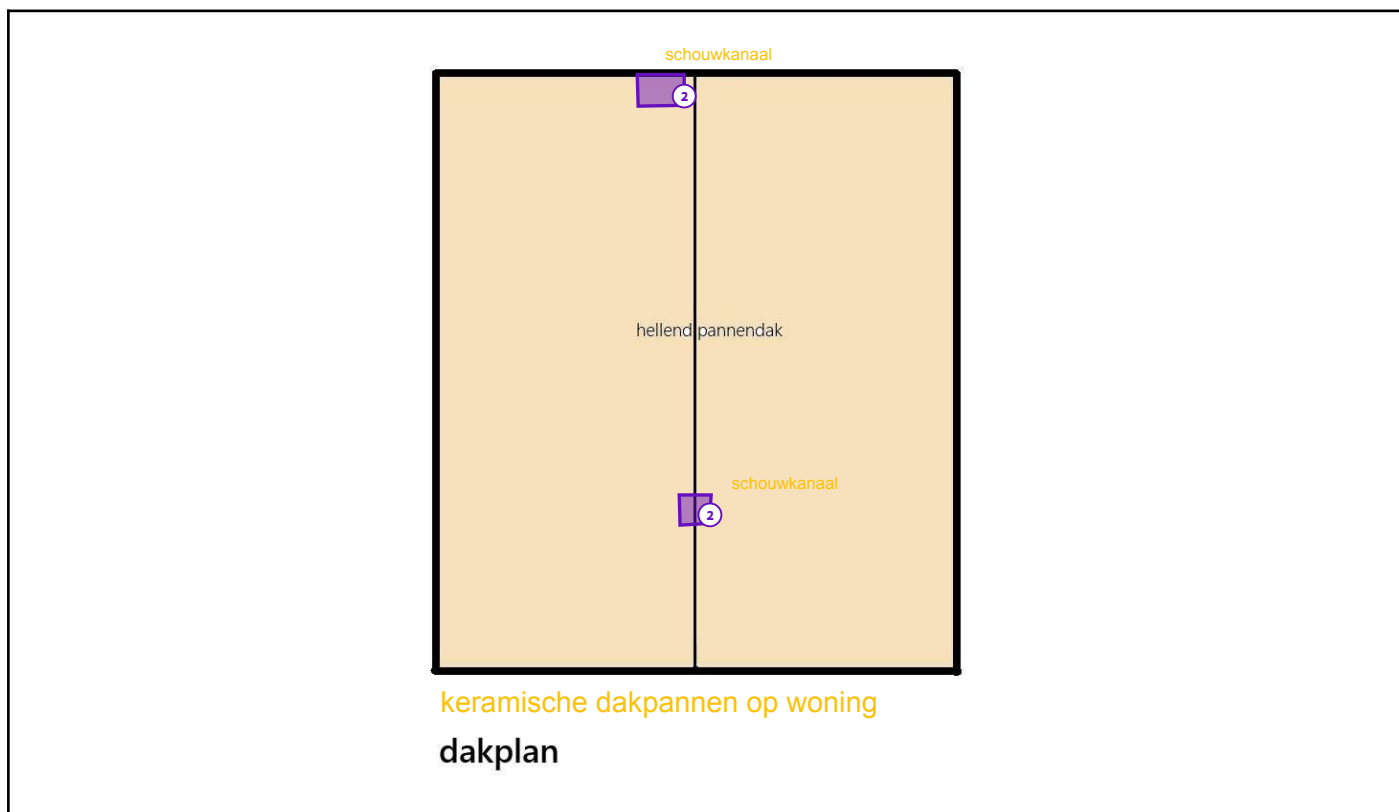
Plan 1.6: dakplan

Beschrijving	Type	Actie
2. binnenzijde schouwkanalen	Beperking	-
9. keramische dakpannen op woning	Overige ruimte of materiaal	-

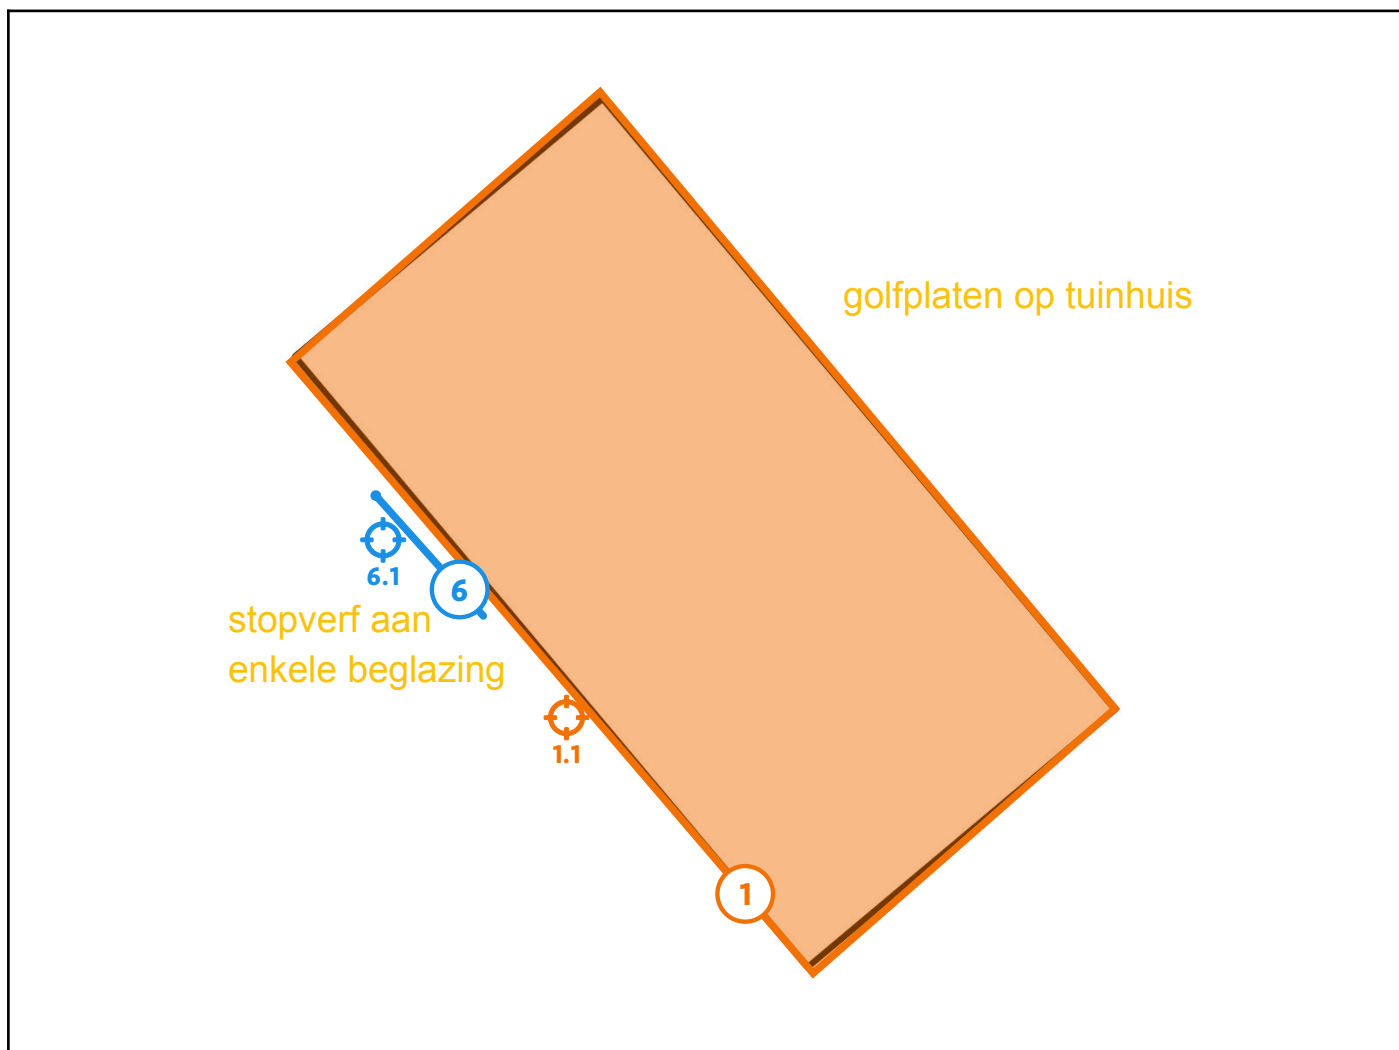
Plan 3.3: tuinhuis plan

Beschrijving	Type	Actie
1. golfplaten op tuinhuis	Asbestmateriaal	Verwijderen
1.1 Code: 3	Puntmonster	-
6. Mastiek aan enkele beglazing tuinhuis	Geen asbest	-
6.1 Code: 2	Puntmonster	-

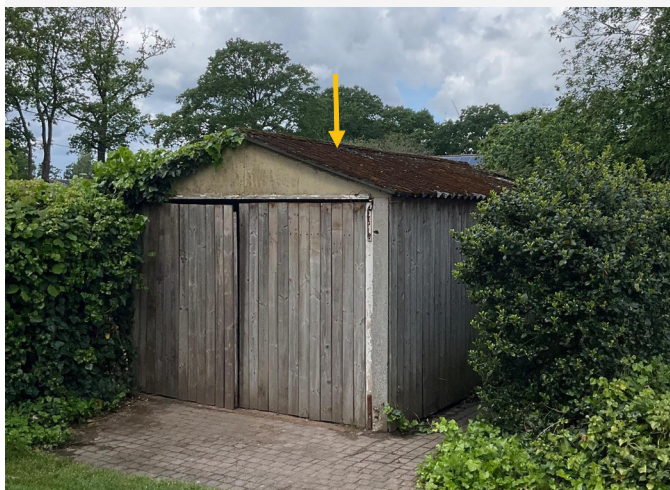
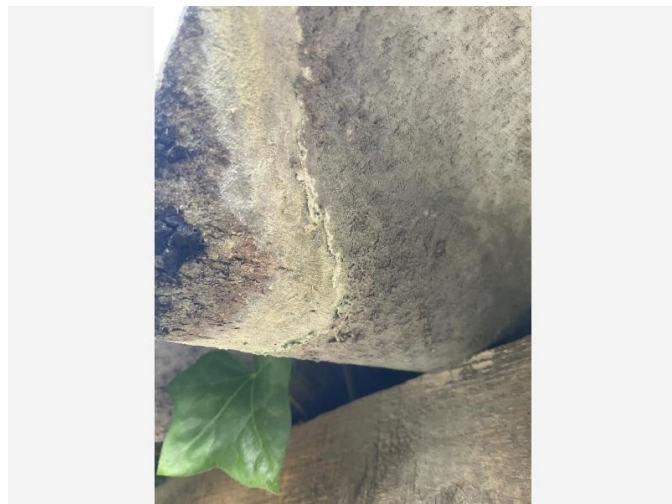
Het asbestmateriaal valt onder de mijlpaal van 2034.

Eindbeoordeling materiaalrisico	Verhoogd materiaalrisico en/of verhoogde kans op vezelvrijgave
---------------------------------	--

Gebondenheid	Categorie 1: hechtgebonden in oorsprong
Asbestsoort (vezeltype)	Alleen chrysotiel aanwezig
Asbestconcentratie	Laag (< 50%)
Afschermingsgraad van het gehele materiaal	Geheel of deels vrij aan de buitenlucht, maar geen contact met binnenlucht
Toestand van het materiaal	Matig beschadigd, matig verweerd

#	Type	Referentie	Resultaat
1.1	Puntmonster	3	Chrysotiel

Beschrijving	golfplaten op tuinhuis
Omgeving	Grenst aan binnen- en buitenlucht
Primaire drager	Schuin dak
Asbestmateriaal	Dak- en gevelbekleding - Golfplaat
Bindmiddel van asbestmateriaal	Cement
Gebondenheid op basis van bindmiddel	Hecht
Hoeveelheid (oppervlakte - aantal)	<ul style="list-style-type: none">• 24,00 m² - 1 stuk
Totale oppervlakte	24,00 m ²
Eenvoudig bereikbaar	Ja
Bevestigingswijze	<ul style="list-style-type: none">• Geschroefd
Identificatiemethode	Een monstername door de asbestdeskundige met laboanalyse door een asbestlabo.
Destructieve handeling voor identificatie	Nee

- Verwijder dit asbestmateriaal zo snel mogelijk. Volg de toestand goed op.
- Hemelwater dat afspoelt van asbestcement daken of gevels kan asbestdeeltjes bevatten. Gebruik het enkel voor gesloten circuits (bv. spoelen toiletten). Reinig na het vervangen van het dak of de gevel de dakgoten en regenwaterput of -ton om asbesthoudend sediment of slib te verwijderen

- Eenvoudige handelingen: mag via doe-het-zelf of door werknemer(s) met opleidingsattest eenvoudige handelingen
Als dit materiaal verwijderd kan worden zonder het te breken, te beschadigen... , dan mag met dit met eenvoudige handelingen. Vermijd stofvorming en stofverspreiding op elk moment van de werken. Bevochtig of fixeer het materiaal.

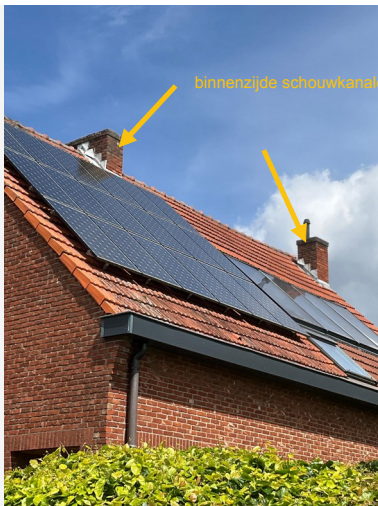
Situeringfoto

Tijdelijke beperking

Reden: Er is geen volledige risicobeoordeling mogelijk

Uitleg van de asbestdeskundige: binnenzijde schouwkanalen niet inspecteerbaar.
hoger dan 3,5 meter van grond.

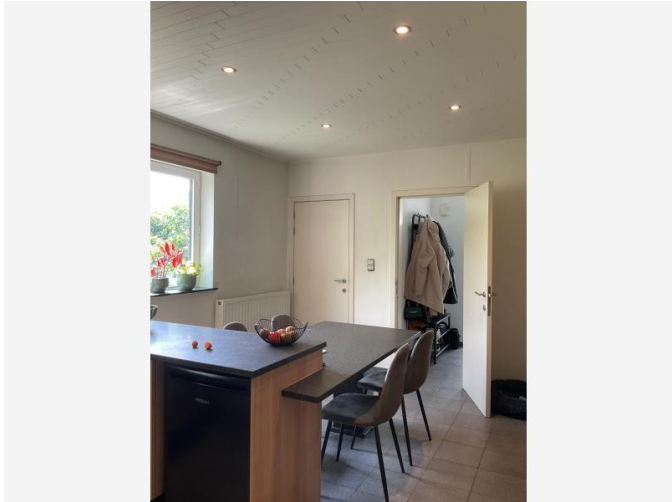
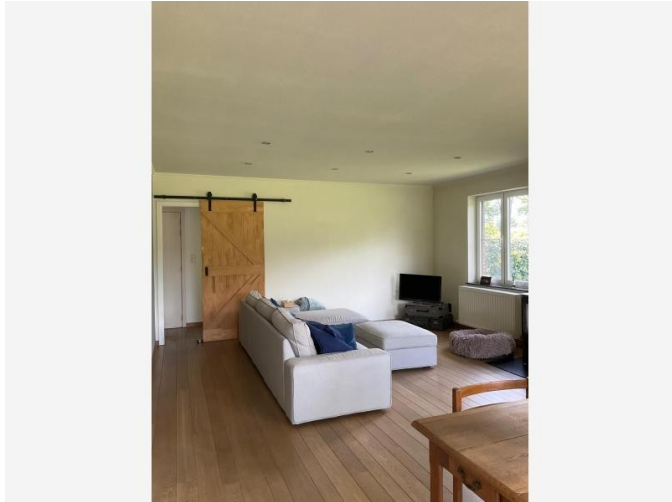
Fiche 3: plafonds verlaagd afgewerkt met allerlei moderne materialen

plafonds afgewerkt met verlaagd gyproc, MDF planchetten, niet asbesthoudende materialen.

mogelijks nog pleisterwerk boven de afwerkingen, voor werken of demontage is het aangeraden een destructieve staalname te doen van eventueel onderliggend pleisterwerk ter uitsluitel aanwezigheid asbest.

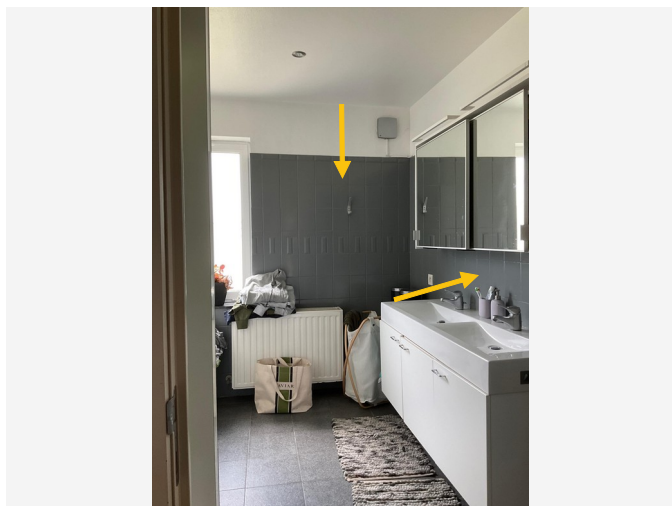
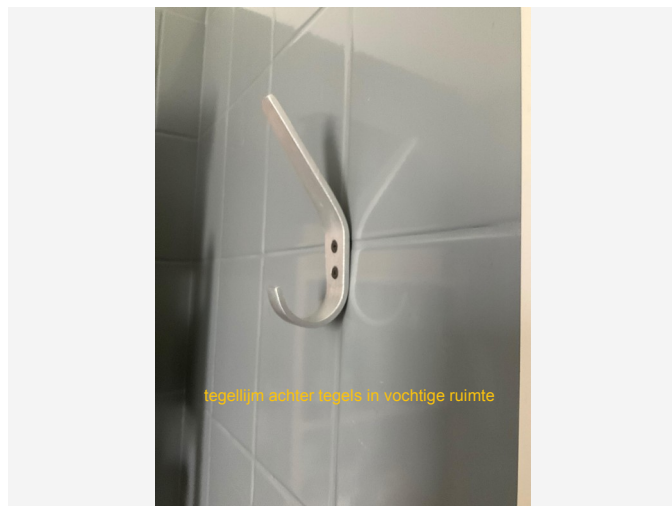
vroeger werd er ook asbest verwerkt in tegellijm, voornamelijk achter tegels in vochtige ruimten.

voor werken of demontage is het aangeraden om een destructieve staalname uit te voeren ter uitsluiting aanwezigheid asbest.

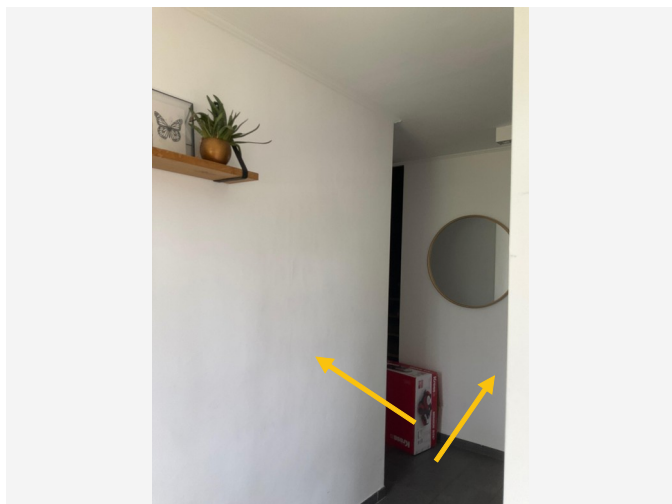
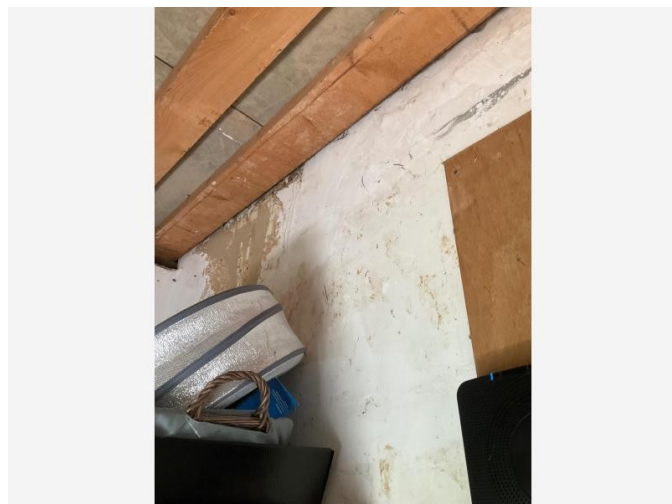
Fiche 5: pleisterwerk wand

Geen asbest

#	Type	Referentie	Resultaat
5.1	Mengmonster	1	Geen asbest

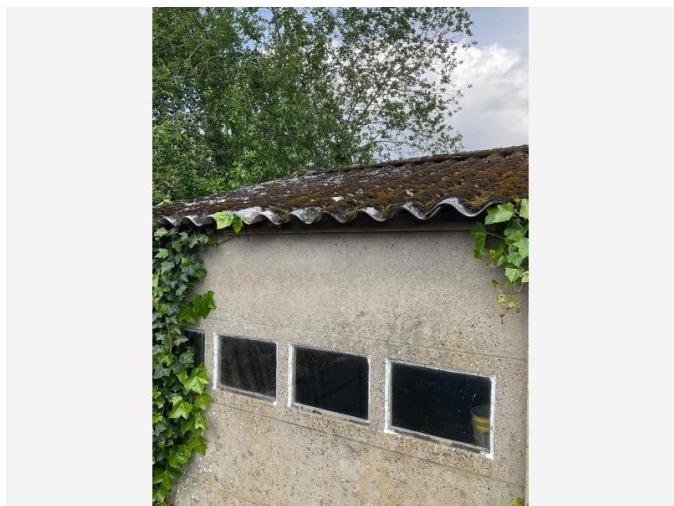
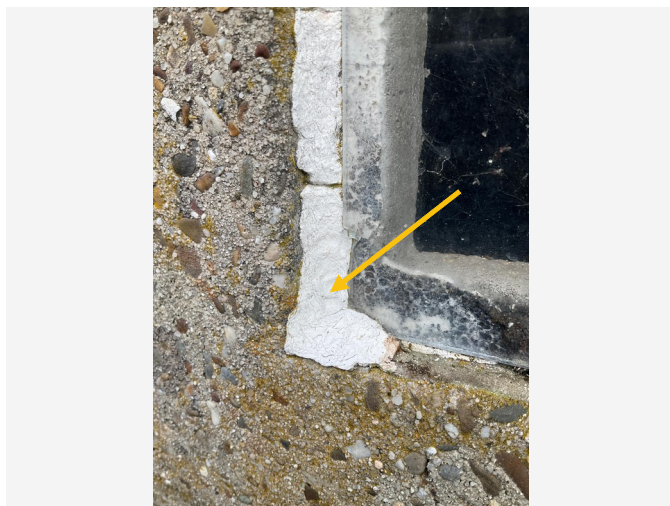
Geen asbest

#	Type	Referentie	Resultaat
6.1	Puntmonster	2	Geen asbest

Beschrijving	Mastiek aan enkele beglazing tuinhuis
Omgeving	Grenst aan binnen- en buitenlucht
Primaire drager	Wandopening verticaal (raam, deur, ...)
Bindmiddel van materiaal	Kitten, mastiek, pasta
Gebondenheid op basis van bindmiddel	Hecht
Hoeveelheid (gewicht - aantal)	<ul style="list-style-type: none">• 1,00 kg - 1 stuk
Totaal gewicht	1,00 kg
Identificatiemethode	Een monstername door de asbestdeskundige met laboanalyse door een asbestlabo.
Destructieve handeling voor identificatie	Nee
Opmerking	stopverf / mastiek aan enkele begazing

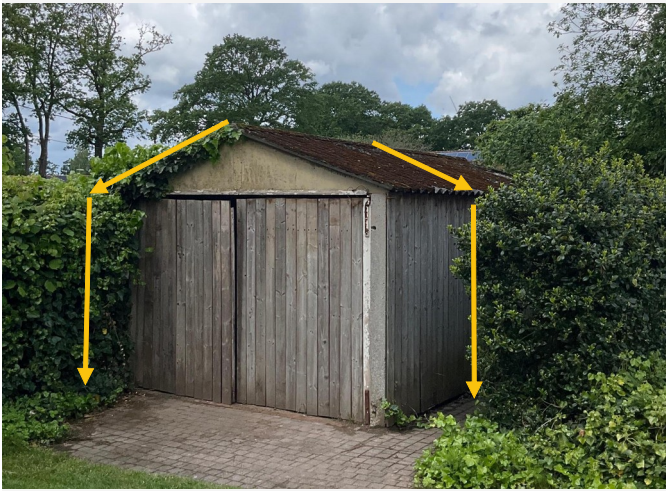
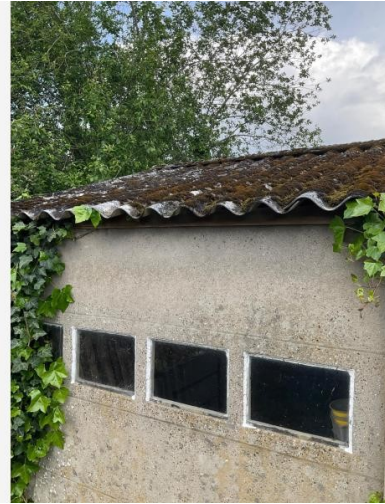
Afdruiptzone/afvloeizone

Afspoelend regenwater kan asbestdeeltjes van verweerde asbestcementen dak- of gevelbekleding meenemen naar de bodem. De asbestdeeltjes in de bodem vormen een laag risico: bodempartikels houden de asbestdeeltjes voldoende vast om gezondheidsrisico's te vermijden. Door deze asbesthoudende bodemzone zorgvuldig te beheren, vermijdt u gezondheidsrisico's.

Beschrijving	afdruipzone golfplaten tuinhuis
Bron van de asbestdeeltjes	Bron is nog aanwezig
Type	Afdruipzone dak
Afmetingen (lengte - breedte - diepte)	<ul style="list-style-type: none">• 10,00 m - 0,30 m - 0,30 m
Geraamd volume	0,90 m ³

- Om het afspoelen van asbestdeeltjes te stoppen, is het verstandig om de verwijdering van de dak- of gevelbekleding in te plannen en in afwachting hiervan een dakgoot te plaatsen om het regenwater af te voeren naar de riolering.

De uitgraving van een afdruiptzone gebeurt volgens de methodiek "eenvoudige handelingen". Vermijd daarbij vermenging met andere bodem en laat de uitgegraven asbesthoudende grond afvoeren naar een daartoe vergunde stortplaats. Voor de uitgraving wordt een richtdiepte van 30 cm gehanteerd.
