# Asbestinventarisatetest

Kleinendries 85, 1861 Meise

Attestnummer : 20251019-000105.000

Uitgegeven op : 19.10.2025

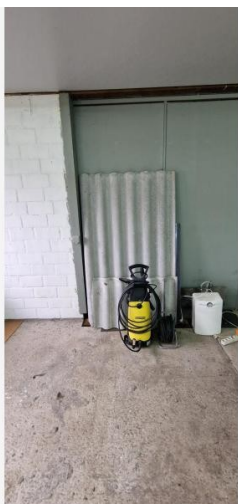
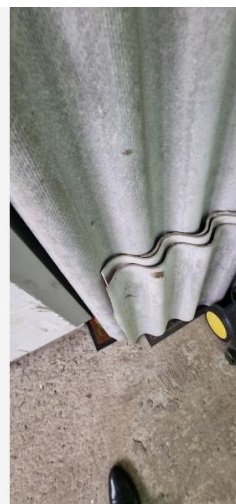
Het asbestmateriaal valt onder de mijlpaal van 2040.

**Dringend verwijderen**

Beschrijving	Afval golfplaten
Type afvalstof	Betreft resten (contaminatie) van verwerking of beschadiging
Type resten (contaminatie)	<ul style="list-style-type: none"><li>• Stukken, fragmenten (los, opliggend)</li></ul>
Besmette materialen	<ul style="list-style-type: none"><li>• Geen (er is geen vermenging met ander materiaal)</li></ul>
Bron van de resten	Bron van de resten is niet meer aanwezig
Omgeving	Buiten
Primaire drager	Gedemonteerd of buitengebruik gesteld materiaal
Gebondenheid resten	Hecht
Hoeveelheid (gewicht - aantal)	<ul style="list-style-type: none"><li>• 45,00 kg - 1 stuk</li></ul>
Totaal gewicht	45,00 kg
Eenvoudig bereikbaar	Ja
Identificatiemethode	Vaststelling zonder monsternamen
Opmerking	De hoeveelheid is een schatting.

- Verwijder het asbestafval.
- Voer bijkomende staalname(s) uit.

- Eenvoudige handelingen: mag via doe-het-zelf of door werknemer(s) met opleidingsattest eenvoudige handelingen  
Het materiaal kan zelf verwijderd worden of door een werknemer met opleidingsattest eenvoudige handelingen.

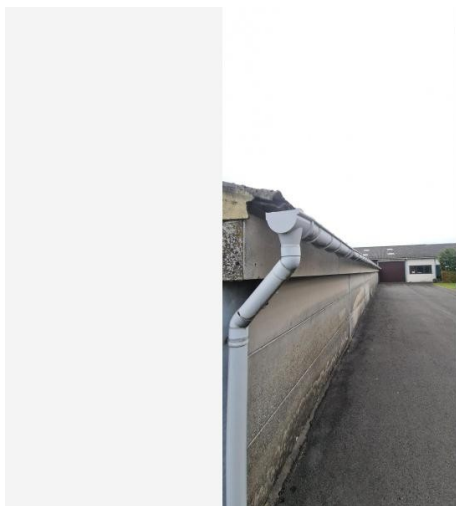
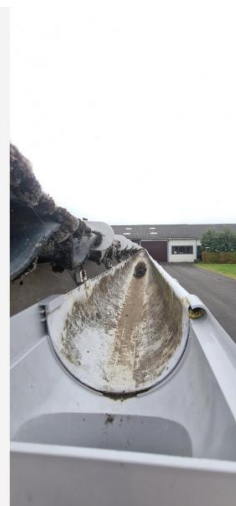
Het asbestmateriaal valt onder de mijlpaal van 2040.

**Dringend verwijderen**

<b>Beschrijving</b>	Debris in dakgoten schuine daken
<b>Type afvalstof</b>	Betreft resten (contaminatie) van verwerking of beschadiging
<b>Type resten (contaminatie)</b>	<ul style="list-style-type: none"> <li>Stof, deeltjes &lt; 4 mm, flinters, gruis (los, opliggend)</li> </ul>
<b>Besmette materialen</b>	<ul style="list-style-type: none"> <li>Sediment (dakgoot, afvoerbuï, regenwaterput, ...)</li> </ul>
<b>Bron van de resten</b>	Schuin dak.
<b>Omgeving</b>	Buiten
<b>Primaire drager</b>	Schuin dak
<b>Gebondenheid resten</b>	Niet hecht
<b>Hoeveelheid (gewicht - aantal)</b>	<ul style="list-style-type: none"> <li>5,00 kg - 1 stuk</li> </ul>
<b>Totaal gewicht</b>	5,00 kg
<b>Eenvoudig bereikbaar</b>	Ja
<b>Identificatiemethode</b>	Vaststelling zonder monstername
<b>Opmerking</b>	De hoeveelheid is een schatting.

- Verwijder het asbestafval.

- Eenvoudige handelingen: mag via doe-het-zelf of door werknemer(s) met opleidingsattest eenvoudige handelingen  
Het materiaal kan zelf verwijderd worden of door een werknemer met opleidingsattest eenvoudige handelingen. Draag bij het uitvoeren van de werken steeds een volledige lichaamsbescherming (luchtdicht) en volgelaatsmasker met minimum een filter van het type P3.

Het geniet echter onze voorkeur dat deze verwijderd worden door een erkend asbestverwijderaar.

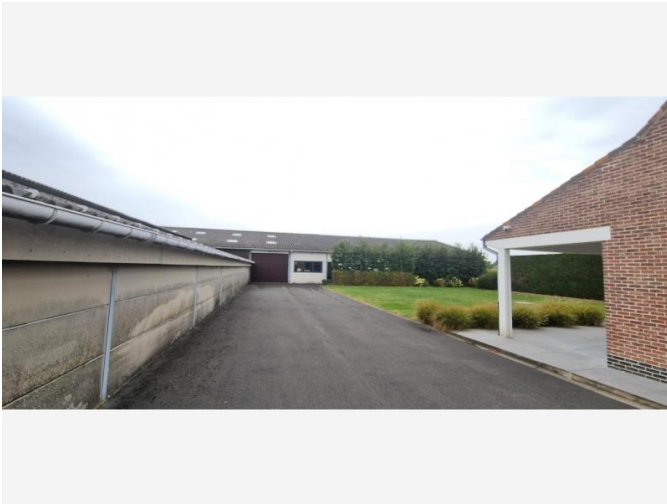
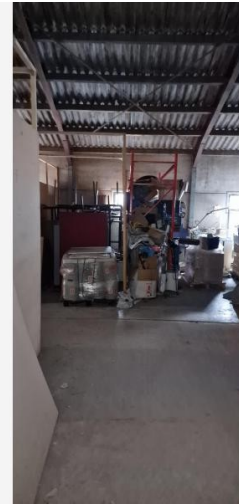
Het asbestmateriaal valt onder de mijlpaal van 2034.

**Dringend verwijderen**

Eindbeoordeling materiaalrisico	Hoog materiaalrisico en/of hoge kans op vezelvrijgave
---------------------------------	-------------------------------------------------------

Gebondenheid	Categorie 1: hechtgebonden in oorsprong
Asbestsoort (vezeltype)	Crocidoliet aanwezig
Asbestconcentratie	Laag (< 50%)
Afschermingsgraad van het gehele materiaal	Geheel of deels (ook) vrij aan de binnenlucht
Toestand van het materiaal	Matig beschadigd, matig verweerd

Beschrijving	Golfplaten loods 2
Omgeving	Buiten
Primaire drager	Schuin dak
Asbestmateriaal	Dak- en gevelbekleding - Golfplaat
Bindmiddel van asbestmateriaal	Cement
Gebondenheid op basis van bindmiddel	Hecht
Hoeveelheid (oppervlakte - aantal)	<ul style="list-style-type: none"><li>• 854,00 m<sup>2</sup> - 1 stuk</li></ul>
Totale oppervlakte	854,00 m <sup>2</sup>
Eenvoudig bereikbaar	Ja
Bevestigingswijze	<ul style="list-style-type: none"><li>• Geschroefd</li><li>• Genageld, geniet</li></ul>
Identificatiemethode	Vaststelling zonder monsternamen
Destructieve handeling voor identificatie	Nee
Opmerking	De hoeveelheid is een schatting.

- Scherm in afwachting van verwijdering het asbestmateriaal af van luchtstromingen en verstoring: bijvoorbeeld door het te verpakken, te fixeren, af te dekken, signalisatie - afbakening aan te brengen, ...
- Verwijder dit asbestmateriaal zo snel mogelijk. Volg de toestand goed op.
- Hemelwater dat afspoelt van asbestcement daken of gevels kan asbestdeeltjes bevatten. Gebruik het enkel voor gesloten circuits (bv. spoelen toiletten). Reinig na het vervangen van het dak of de gevel de dakgoten en regenwaterput of -ton om asbesthoudend sediment of slib te verwijderen
- Voer bijkomende staalname(s) uit.

- Eenvoudige handelingen: mag via doe-het-zelf of door werknemer(s) met opleidingsattest eenvoudige handelingen  
Het materiaal kan zelf verwijderd worden of door een werknemer met opleidingsattest eenvoudige handelingen.

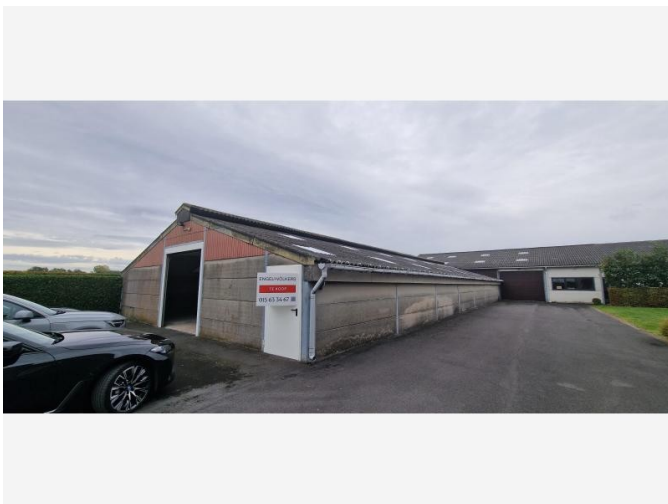
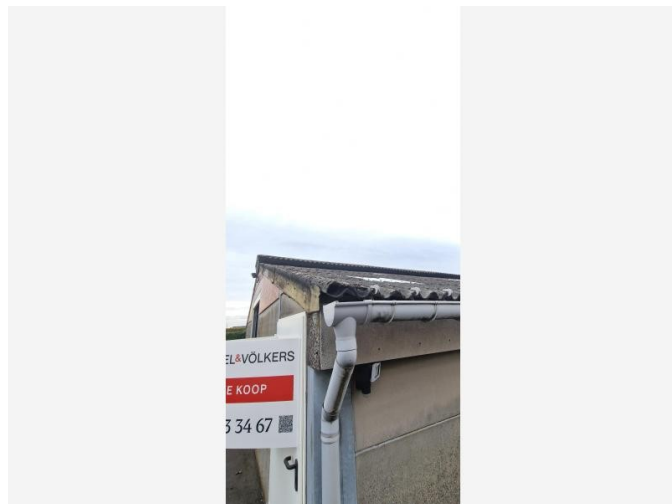
Het asbestmateriaal valt onder de mijlpaal van 2034.

Verwijderen

Eindbeoordeling materiaalrisico	Verhoogd materiaalrisico en/of verhoogde kans op vezelvrijgave
---------------------------------	----------------------------------------------------------------

Gebondenheid	Categorie 1: hechtgebonden in oorsprong
Asbestsoort (vezeltype)	Crocidoliet aanwezig
Asbestconcentratie	Laag (< 50%)
Afschermingsgraad van het gehele materiaal	Geheel of deels vrij aan de buitenlucht
Toestand van het materiaal	Matig beschadigd, matig verweerd

Beschrijving	Golfplaten loods 1 en open loods
Omgeving	Buiten
Primaire drager	Schuin dak
Asbestmateriaal	Dak- en gevelbekleding - Golfplaat
Bindmiddel van asbestmateriaal	Cement
Gebondenheid op basis van bindmiddel	Hecht
Hoeveelheid (oppervlakte - aantal)	<ul style="list-style-type: none"><li>• 1.018,00 m<sup>2</sup> - 1 stuk</li></ul>
Totale oppervlakte	1.018,00 m <sup>2</sup>
Eenvoudig bereikbaar	Ja
Bevestigingswijze	<ul style="list-style-type: none"><li>• Geschroefd</li><li>• Genageld, geniet</li></ul>
Identificatiemethode	Vaststelling zonder monstername
Destructieve handeling voor identificatie	Nee
Opmerking	De hoeveelheid is een schatting.

- Zorg voor een veilig beheer. Vermijd het beschadigen van het asbestmateriaal. Controleer de toestand jaarlijks op wijzigingen.
- Scherm in afwachting van verwijdering het asbestmateriaal af van luchtstromingen en verstoring: bijvoorbeeld door het te verpakken, te fixeren, af te dekken, signalisatie - afbakening aan te brengen, ...
- Hemelwater dat afspoelt van asbestcement daken of gevels kan asbestdeeltjes bevatten. Gebruik het enkel voor gesloten circuits (bv. spoelen toiletten). Reinig na het vervangen van het dak of de gevel de dakgoten en regenwaterput of -ton om asbesthoudend sediment of slib te verwijderen
- Voer bijkomende staalname(s) uit.

- Eenvoudige handelingen: mag via doe-het-zelf of door werknemer(s) met opleidingsattest eenvoudige handelingen  
Generiek verwijderen hechtgebonden

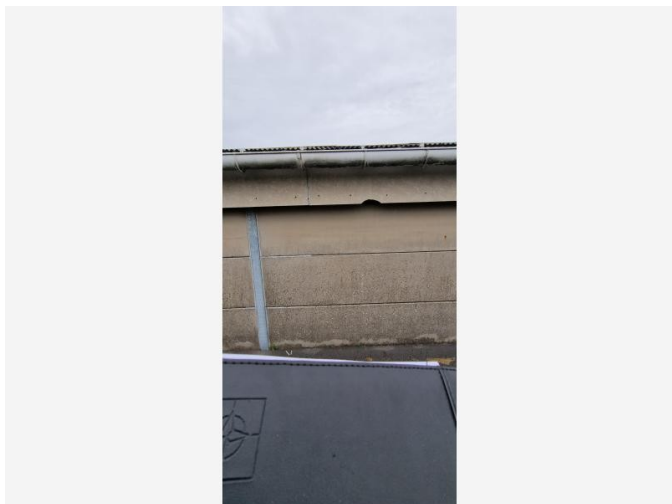
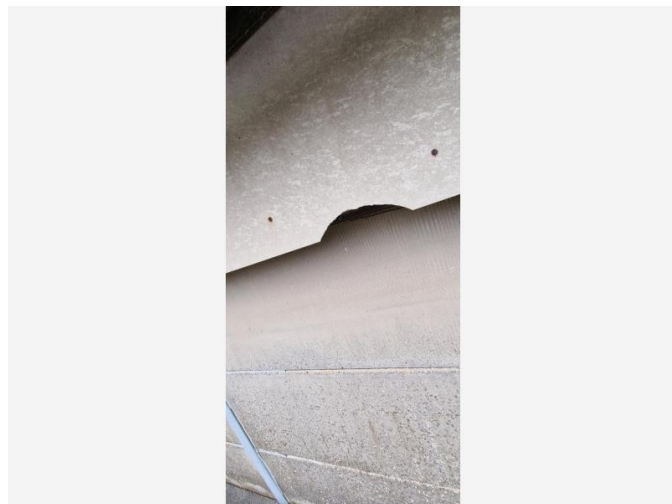
Het asbestmateriaal valt onder de mijlpaal van 2034.

**Verwijderen**

Beschrijving	Beplating loods 1
Omgeving	Buiten
Primaire drager	Wand buitenschil
Asbestmateriaal	Dak- en gevelbekleding - Plaat
Bindmiddel van asbestmateriaal	Cement
Gebondenheid op basis van bindmiddel	Hecht
Hoeveelheid (oppervlakte - dikte - aantal)	<ul style="list-style-type: none"><li>• 25,00 m<sup>2</sup> - 0,30 cm - 1 stuk</li></ul>
Totaal volume	0,075 m <sup>3</sup>
Eenvoudig bereikbaar	Ja
Bevestigingswijze	<ul style="list-style-type: none"><li>• Geschroefd</li><li>• Genageld, geniet</li></ul>
Identificatiemethode	Vaststelling zonder monsternamen
Destructieve handeling voor identificatie	Nee
Opmerking	De hoeveelheid is een schatting.

- Zorg voor een veilig beheer. Vermijd het beschadigen van het asbestmateriaal. Controleer de toestand jaarlijks op wijzigingen.
- Voer bijkomende staalname(s) uit.

- Eenvoudige handelingen: mag via doe-het-zelf of door werknemer(s) met opleidingsattest eenvoudige handelingen  
Het materiaal kan zelf verwijderd worden of door een werknemer met opleidingsattest eenvoudige handelingen.

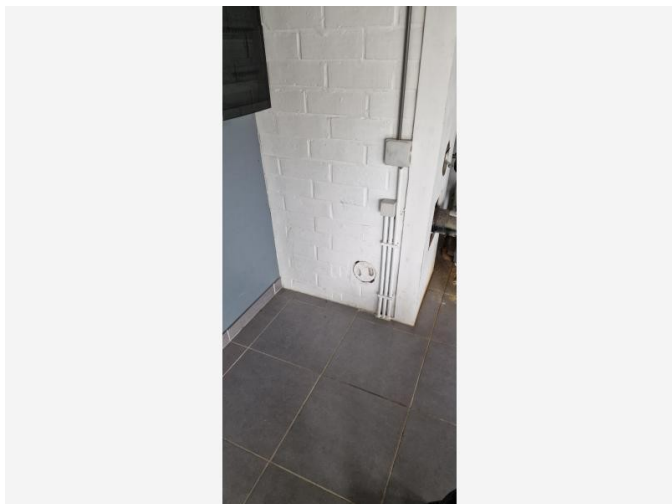
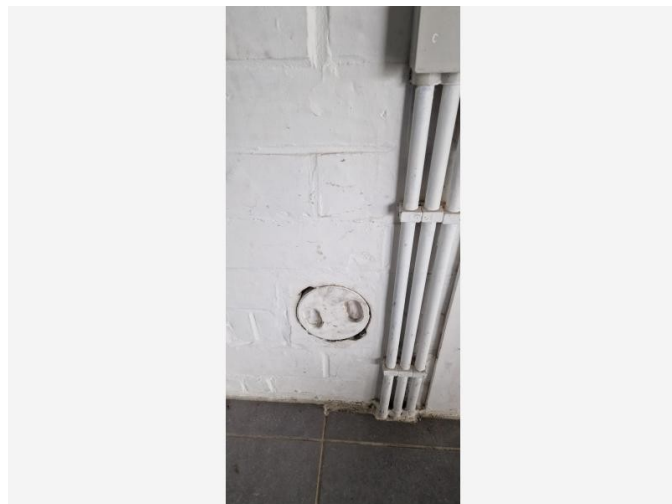
Beschrijving	Roetluik uit asbestcement
Omgeving	Binnen
Primaire drager	HVAC infrastructuur en uitrusting
Asbestmateriaal	Brandwerende afsluiting (prefab geheel) - Luik
Bindmiddel van asbestmateriaal	Cement
Gebondenheid op basis van bindmiddel	Hecht
Hoeveelheid (gewicht - aantal)	<ul style="list-style-type: none"><li>• 1,47 kg - 1 stuk</li></ul>
Totaal gewicht	1,47 kg
Eenvoudig bereikbaar	Ja
Bevestigingswijze	<ul style="list-style-type: none"><li>• Geklemd</li><li>• Verlijmd, ingegoten, versmeerd</li></ul>
Identificatiemethode	Vaststelling zonder monsternamen
Destructieve handeling voor identificatie	Nee
Opmerking	Deze oppervlakte, volumes en gewichten zijn niet gemeten, maar geschat op basis van een benadering van de aanwezige roetluiken. Deze schatting mag niet worden gebruikt als maatstaf voor heffingen.

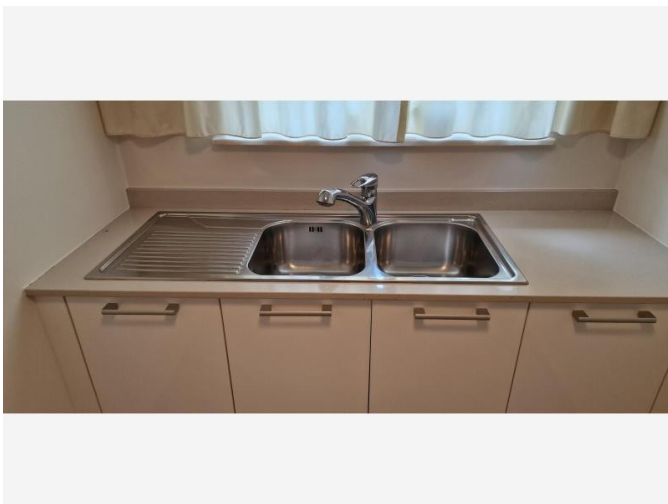
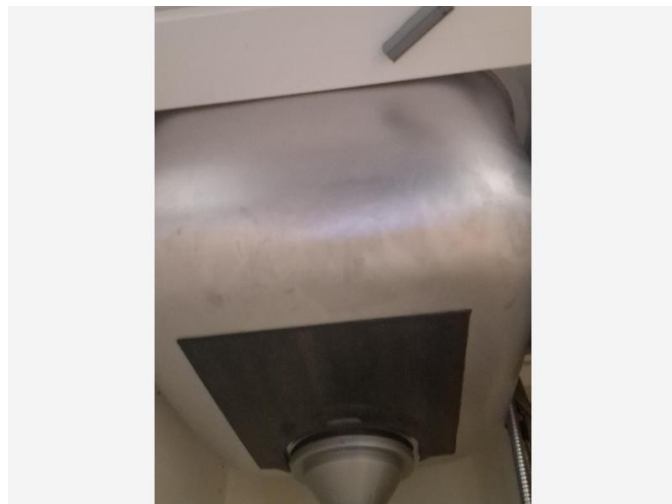
Beschrijving	Geluidsdemper spoelbak
Omgeving	Binnen
Primaire drager	Sanitaire infrastructuur en uitrusting (toe- en afvoer)
Asbestmateriaal	Bak, reservoir, kuip, bloembak
Bindmiddel van asbestmateriaal	Kunststof of -hars
Gebondenheid op basis van bindmiddel	Hecht
Hoeveelheid (gewicht - aantal)	<ul style="list-style-type: none"><li>• 0,30 kg - 1 stuk</li></ul>
Totaal gewicht	0,30 kg
Eenvoudig bereikbaar	Ja
Bevestigingswijze	<ul style="list-style-type: none"><li>• Verlijmd, ingegoten, versmeerd</li></ul>
Identificatiemethode	Vaststelling zonder monstername
Destructieve handeling voor identificatie	Nee
Opmerking	De hoeveelheid is een schatting.

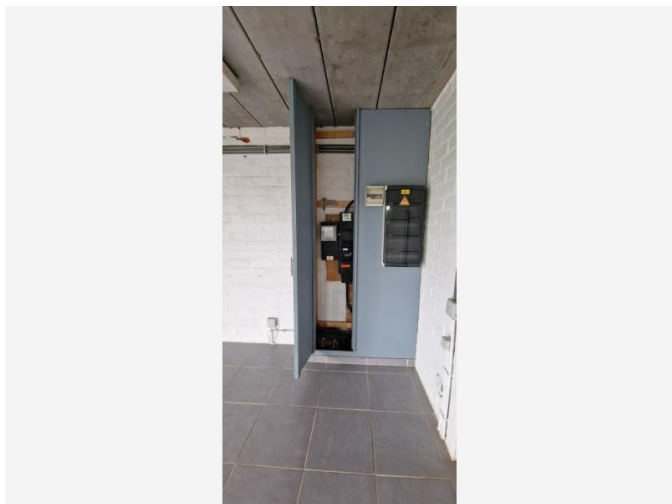
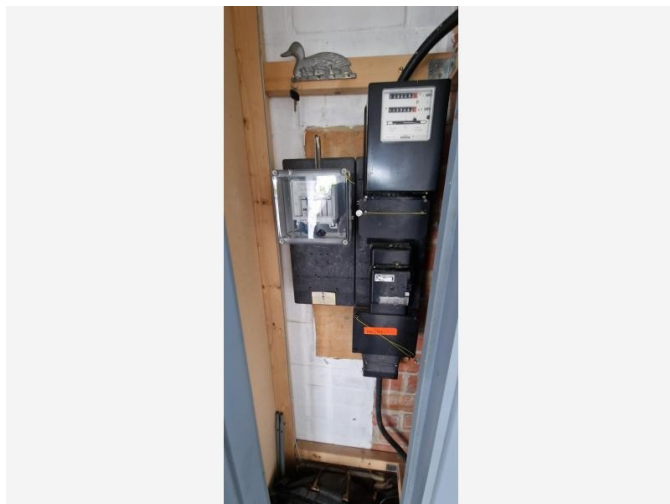
Beschrijving	Bakeliet in elektriciteitskast
Omgeving	Binnen
Primaire drager	Communicatie en elektrische infrastructuur en uitrusting
Asbestmateriaal	Plaat, paneel, tablet - Type Bakeliet
Bindmiddel van asbestmateriaal	Kunststof of -hars
Gebondenheid op basis van bindmiddel	Hecht
Hoeveelheid (oppervlakte - dikte - aantal)	<ul style="list-style-type: none"><li>• 0,20 m<sup>2</sup> - 0,20 cm - 1 stuk</li></ul>
Totaal volume	< 0,001 m <sup>3</sup>
Eenvoudig bereikbaar	Ja
Bevestigingswijze	<ul style="list-style-type: none"><li>• Geschroefd</li></ul>
Identificatiemethode	Vaststelling zonder monstername
Destructieve handeling voor identificatie	Nee
Opmerking	Deze oppervlakte werd niet gemeten, maar geschat. Deze schatting mag niet worden gebruikt als maatstaf voor heffingen. Als deskundigen hebben wij vastgesteld dat het materiaal daadwerkelijk bakeliet betreft en geen harde pvc. Bakeliet wordt door ons beschouwd als een asbestverdachte toepassing, aangezien het in veel gevallen asbesthoudend is. We hebben geen staalname uitgevoerd om de functionaliteit van de kast niet in gevaar te brengen.

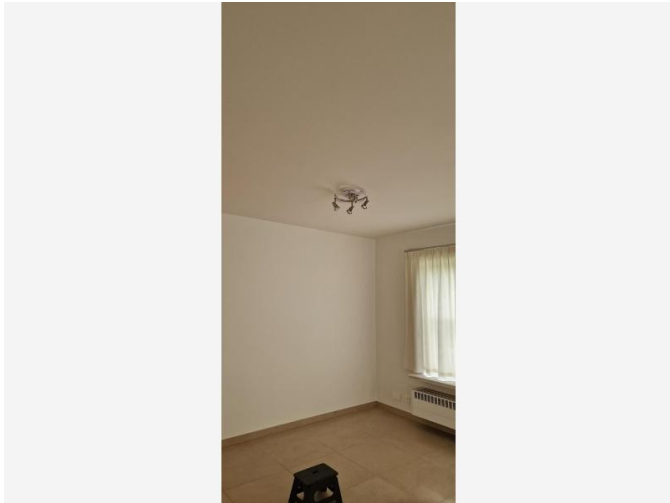
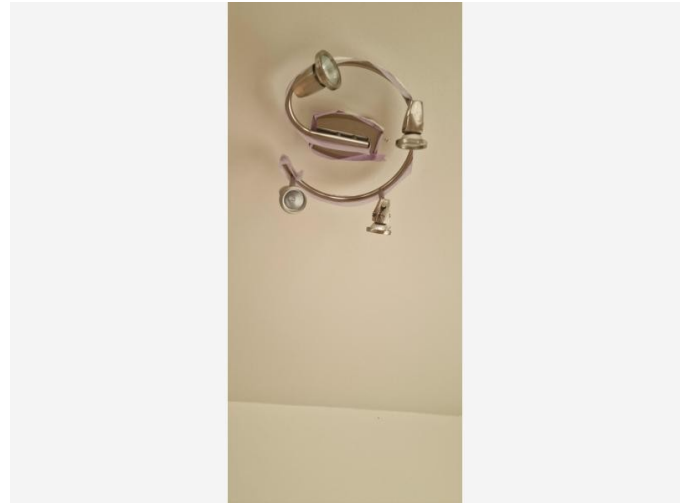
## Fiche 12: Pleisterwerk plafonds

Geen asbest
