# Asbestinventarisatetest

Dendermondesteenweg 4, 9230 Wetteren

Attestnummer : 20251129-000100.000

**Niet-asbestveilig**

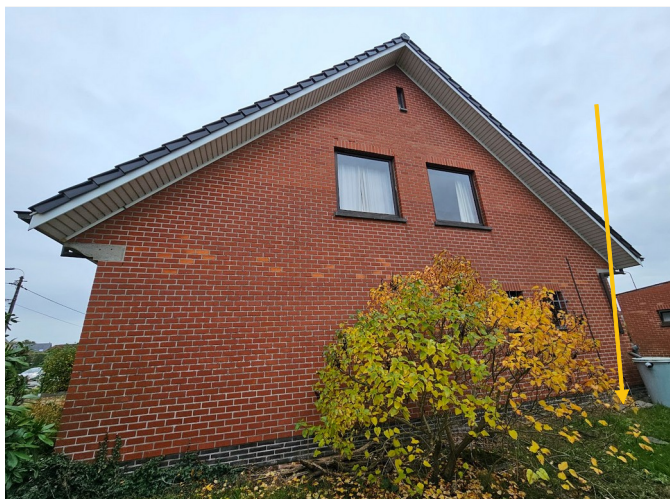
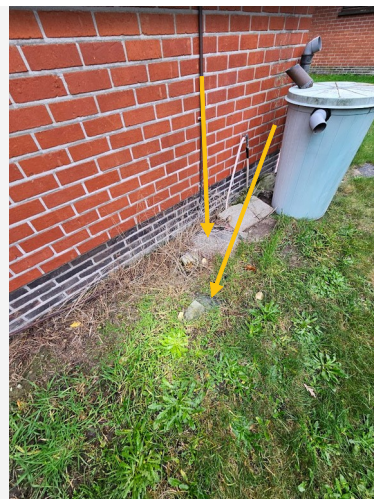
# Fiche 1: Brokstukken asbestcement leien buiten

Het asbestmateriaal valt onder de mijlpaal van 2040.

**Dringend verwijderen**

| Bron van de resten | zadeldak met asbestcement leien waar een pannendak werd overgezet |
| Hoeveelheid (gewicht - aantal) | <ul style="list-style-type: none"><li>1,00 kg - 1 stuk</li></ul> |

- Verwijder het asbestafval.
- Voer bijkomende staalname(s) uit.

- Eenvoudige handelingen: mag via doe-het-zelf of door werknemer(s) met opleidingsattest eenvoudige handelingen  
De brokstukken kunnen voorzichtig zelf verwijderd worden. Je kan ze dubbel en luchtdicht verpakt in een stevig plasticfolie of asbestzak aanbieden op het containerpark of thuis laten ophalen. Meer info via <https://www.dds-verko.be/verko/nieuws/265-asbestloket>.

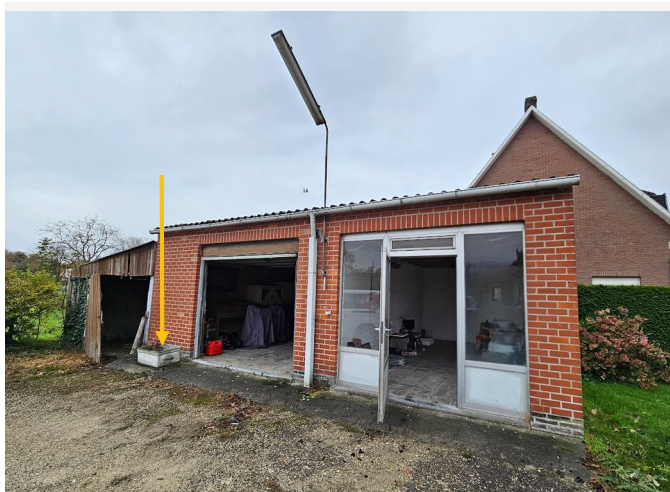
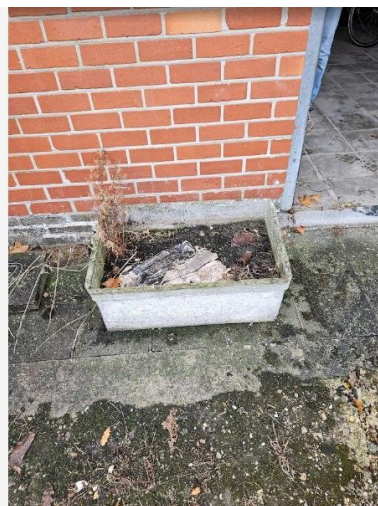
**Dringend verwijderen**

| Beschrijving | Asbestcement bloembak |
| Hoeveelheid (gewicht - aantal) | <ul style="list-style-type: none"><li>5,00 kg - 1 stuk</li></ul> |

- Verwijder het asbestafval.
- Voer bijkomende staalname(s) uit.

- Eenvoudige handelingen: mag via doe-het-zelf of door werknemer(s) met opleidingsattest eenvoudige handelingen  
De bloembak kan voorzichtig zelf verwijderd worden. Je kan hem dubbel en luchtdicht verpakt in een stevig plasticfolie of asbestzak aanbieden op het containerpark of thuis laten ophalen. Meer info via <https://www.dds-verko.be/verko/nieuws/265-asbestloket>.

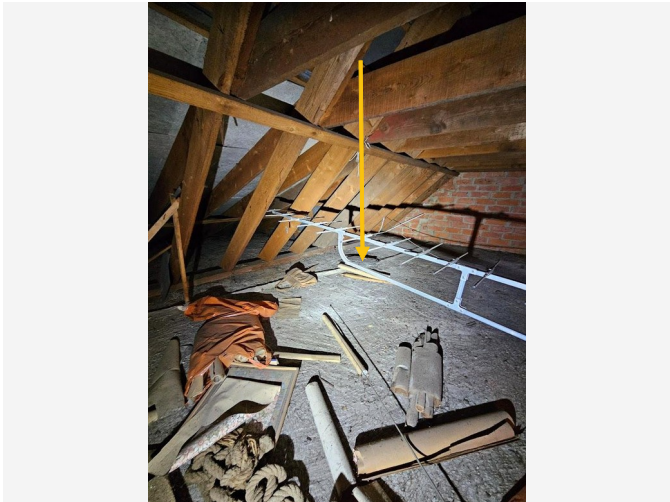
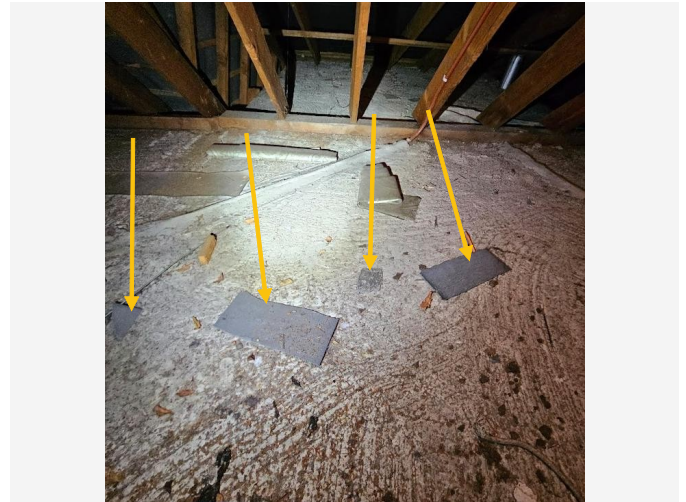
## Fiche 3: Brokstukken asbestcement leien binnen

**Dringend verwijderen**

| Bron van de resten | zadeldak met asbestcement leien waar een pannendak werd overgezet |
| Opmerking | Op de zolder liggen her en der kleine brokstukken asbestcement leien verspreid, nog een aantal intacte leien en ook een beschadiging van het menuiserite onderdak. |

- Verwijder het asbestafval.
- Voer bijkomende staalname(s) uit.

De brokstukken kunnen voorzichtig zelf verwijderd worden. Je kan ze dubbel en luchtdicht verpakt in een stevig plasticfolie of asbestzak aanbieden op het containerpark of thuis laten ophalen. Meer info via <https://www.dds-verko.be/verko/nieuws/265-asbestloket>.

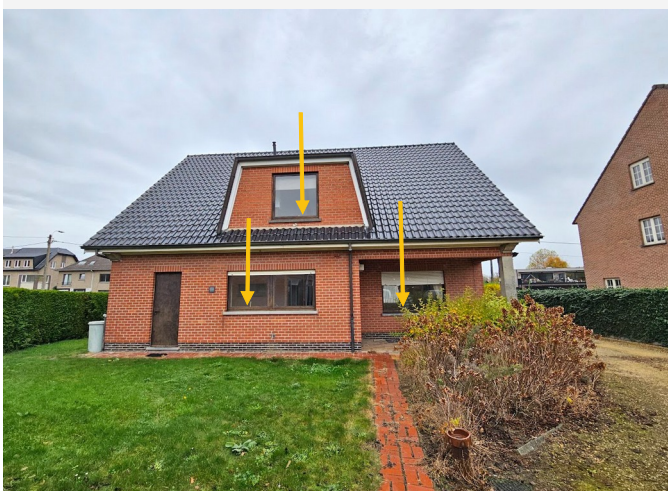
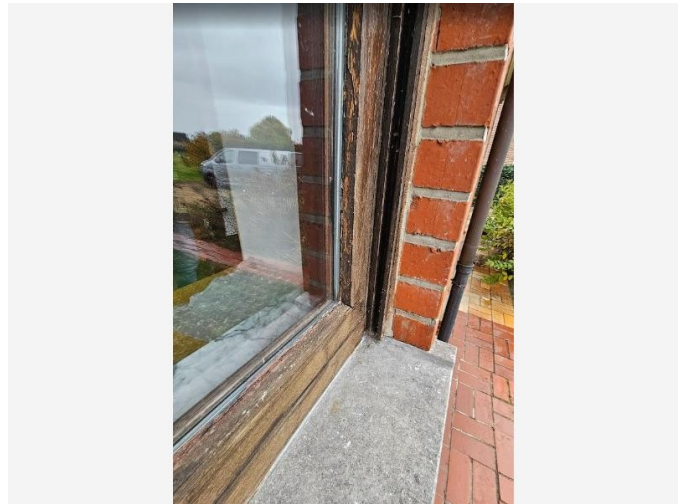
# Fiche 9: Mastiek houten schrijnwerk tussen glas en kader

| Opmerking | <p>In de woning is er houten schrijnwerk. De mastiek tussen het glas en de kader is asbestverdacht. Alle mastiek van voor 2001 is asbestverdacht. Deze mastiek werd om economische redenen niet bemonsterd. De ramen kunnen makkelijk in hun geheel verwijderd worden zonder de mastiek tussen glas en kader (verder) te beschadigen.</p> |

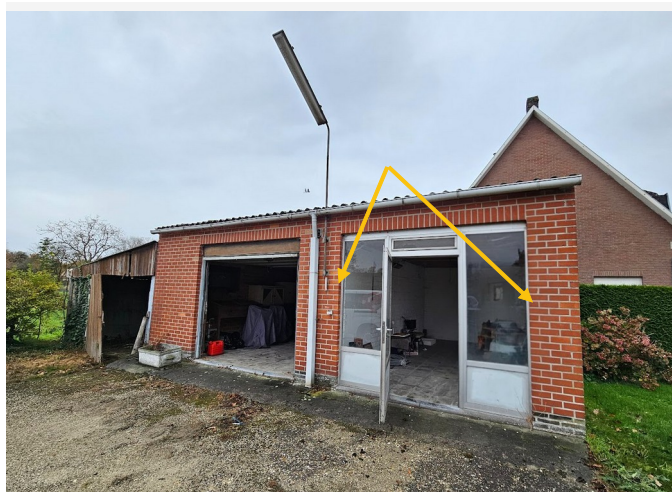
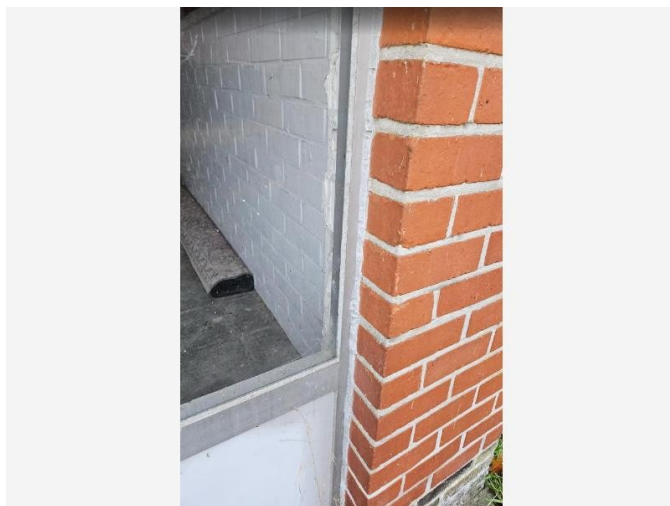
## Fiche 13: Mastiek aluminium schrijnwerk garage

Geen asbest

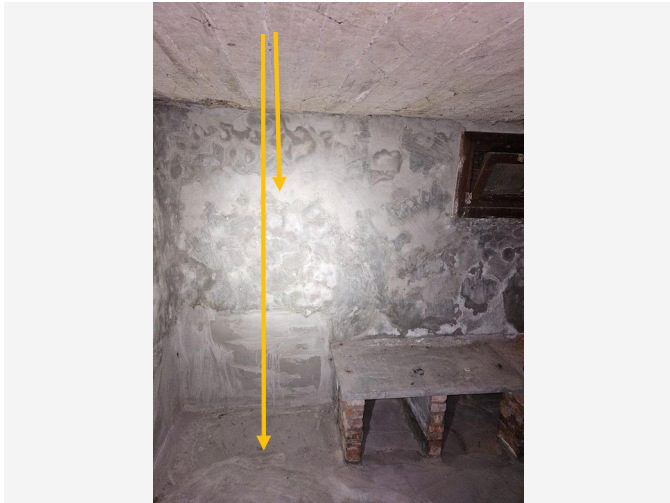
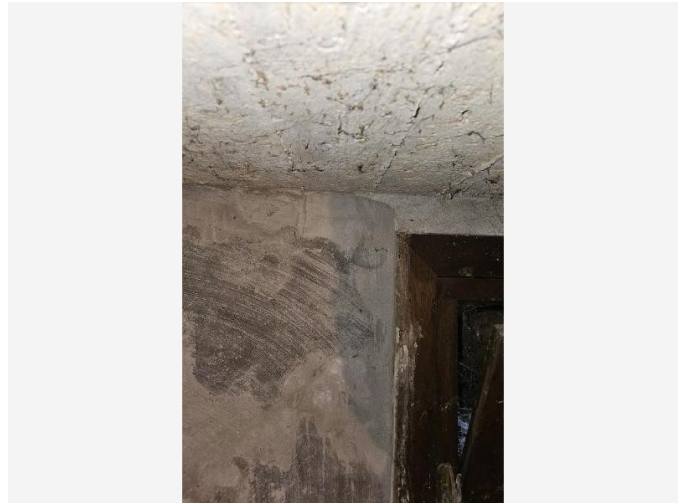
## Fiche 14: Cementering kelder

Geen asbest

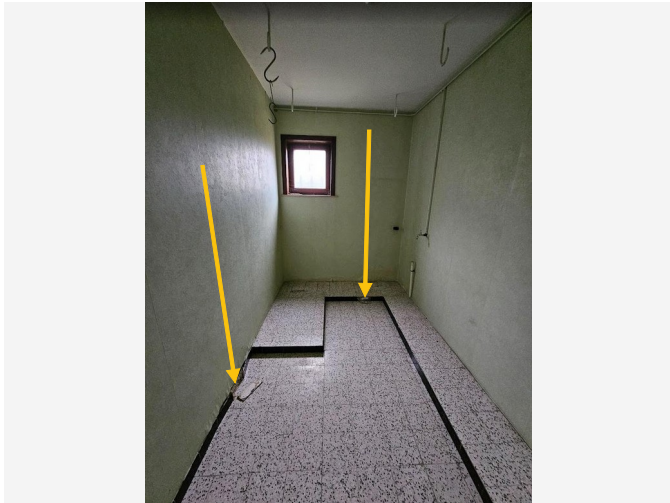
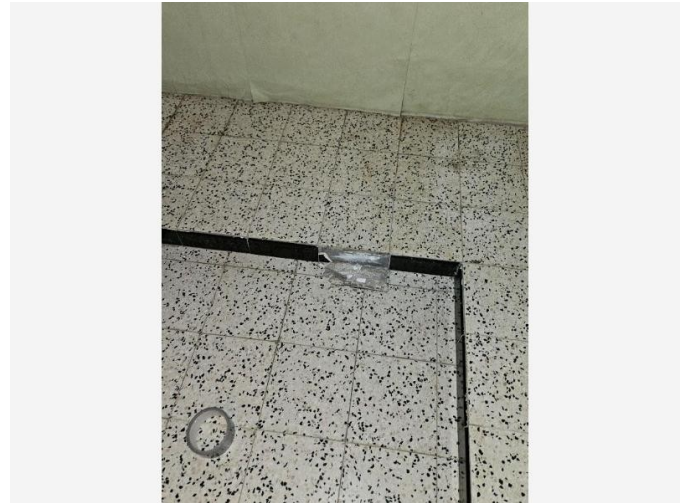
## Fiche 16: Tegellijm plinten wasplaats

Geen asbest

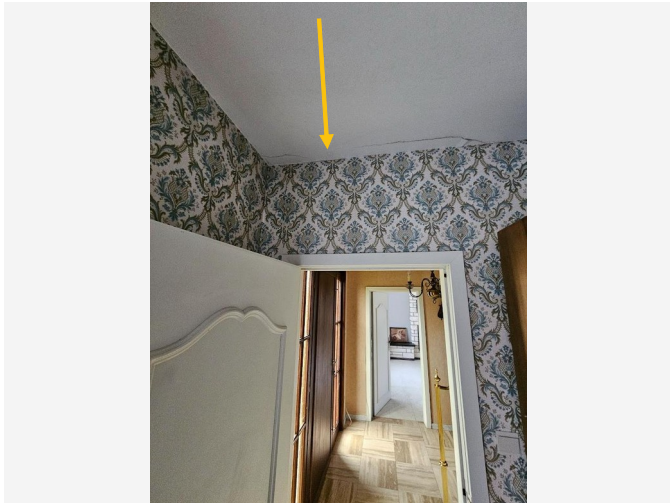
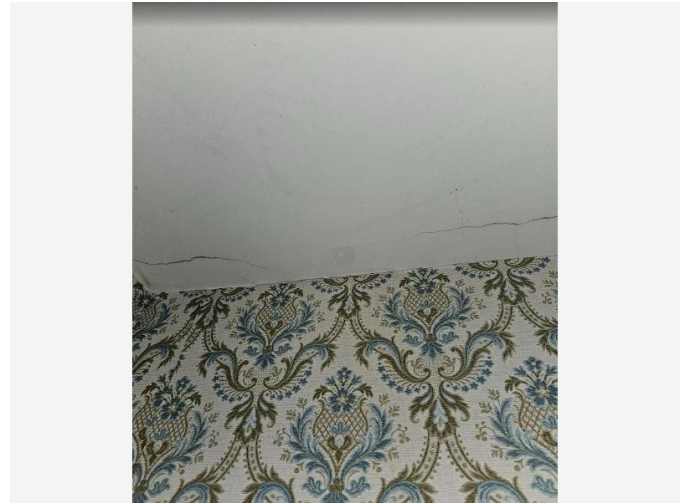
| Opmerking | <p>De oppervlakte is een schatting van de plafonds die bemonsterd werden.</p> <p>Geen monstername stookplaats want er is geen stookplaats.</p> |
