Asbestinventarisatetest

Kleine Kouterstraat 31, 9120 Beveren-Kruibeke-Zwijndrecht

Attestnummer : 20260530-000008.000

Niet-asbestveilig

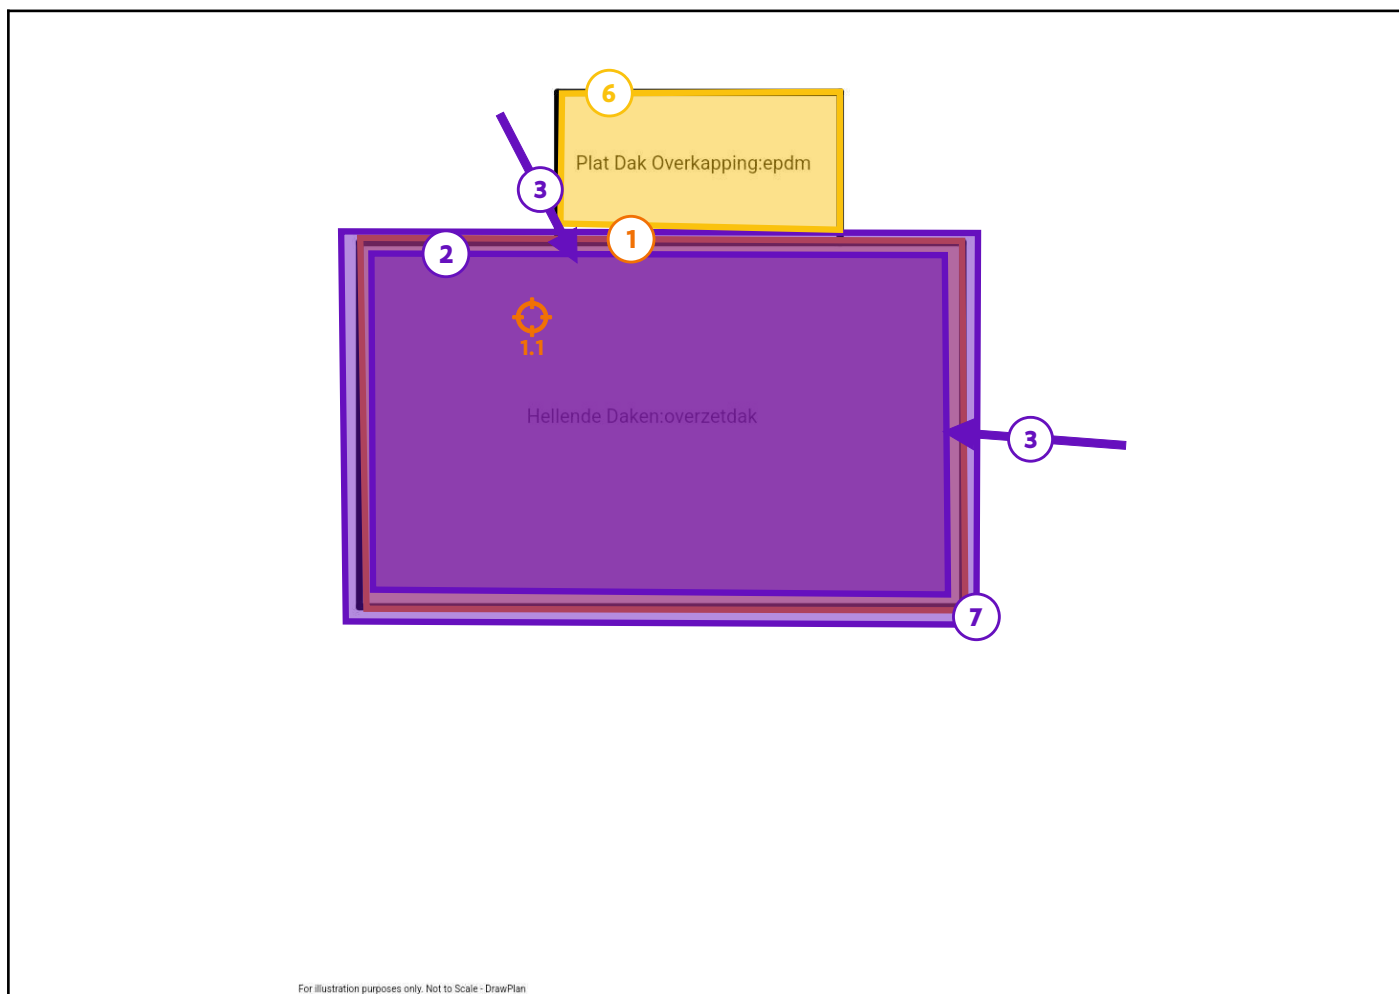
Plan 1.4: Dakenplan

Beschrijving	Type	Actie
1. leien hellend dak	Asbestmateriaal	Verwijderen
1.1 Code: 6	Puntmonster	-
2. onderdak niet zichtbaar	Beperking	-
3. Schouw woning	Beperking	-
6. overkapping	Uitsluiting	-
7. overzetsdak	Advies	-

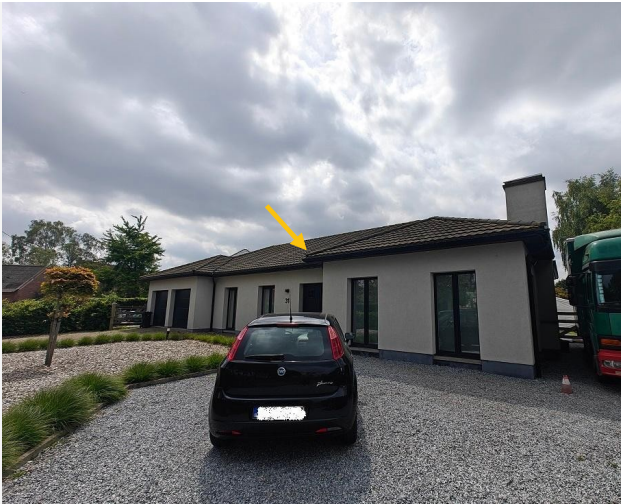
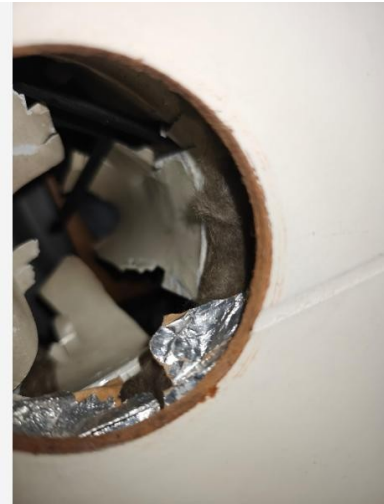
Conclusie

Het asbestmateriaal valt onder de mijlpaal van 2034.

Eindbeoordeling materiaalrisico	Zeer laag materiaalrisico en/of zeer lage kans op vezelvrijgave
---------------------------------	---

Gebondenheid	Categorie 1: hechtgebonden in oorsprong
Asbestsoort (vezeltype)	Crocidoliet aanwezig
Asbestconcentratie	Laag (< 50%)
Afschermingsgraad van het gehele materiaal	Stootvaste afscherming of omkasting
Toestand van het materiaal	Licht beschadigd, licht verweerd. Intacte calciumsilicaatplaat of materiaal met categorie 3-gebondenheid

#	Type	Referentie	Resultaat
1.1	Puntmonster	6	Crocidoliet, Chrysotiel

Beschrijving	leien hellend dak
Omgeving	Buiten
Primaire drager	Schuin dak
Asbestmateriaal	Dak- en gevelbekleding - Lei, shingle
Bindmiddel van asbestmateriaal	Cement
Gebondenheid op basis van bindmiddel	Hecht
Hoeveelheid (oppervlakte - aantal)	<ul style="list-style-type: none">• 200,00 m² - 1 stuk
Totale oppervlakte	200,00 m ²
Eenvoudig bereikbaar	Nee <ul style="list-style-type: none">• Het asbestmateriaal is bedekt (uitgezonderd laag verf, coating, behang, kunststof, textiel) en het wegnemen van het bedekkende materiaal kan niet zonder het bedekkende materiaal te beschadigen.
Bevestigingswijze	<ul style="list-style-type: none">• Geschroefd
Identificatiemethode	Een monstername door de asbestdeskundige met laboanalyse door een asbestlabo.
Destructieve handeling voor identificatie	Nee
Opmerking	afmetingen/gewichten zijn een indicatief.

Verwijderen

- Zorg voor een veilig beheer en verwijder dit asbestmateriaal wanneer het bij werken eenvoudig bereikbaar wordt. Controleer de toestand jaarlijks op wijzigingen.
- Hemelwater dat afspoelt van asbestcement daken of gevels kan asbestdeeltjes bevatten. Gebruik het enkel voor gesloten circuits (bv. spoelen toiletten). Reinig na het vervangen van het dak of de gevel de dakgoten en regenwaterput of -ton om asbesthoudend sediment of slib te verwijderen

- Eenvoudige handelingen: mag via doe-het-zelf of door werknemer(s) met opleidingsattest eenvoudige handelingen
Deze toepassing kan door een aannemer die over een opleidingsattest eenvoudige handelingen beschikt of door een particulier (doe-het-zelf), verwijderd worden. Verwijder de bevestigingen. Erna voorzichtig asbesthoudende leien 1 voor 1 en in hun geheel verwijderen. Niet gooien en geen stortkokers gebruiken. De nodige PBMs (mondmasker ffp3, handschoenen, overschoenen en tyvec (type Cat III, type 5 en 6)) .

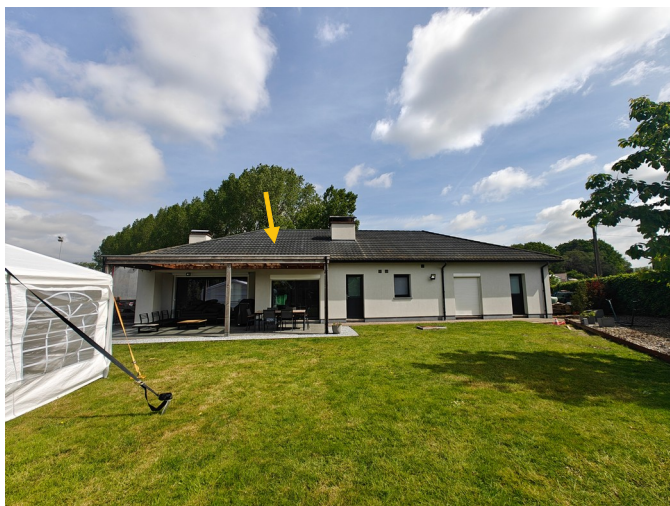
Situeringfoto

Tijdelijke beperking

Reden: Het te onderzoeken materiaal situeert zich hoger dan 3,50 m te rekenen vanaf een veilige ondergrond

Uitleg van de asbestdeskundige: het onderdak is niet zichtbaar zowel langs binnen (afgewerkt) als langs buiten (overzetdak).

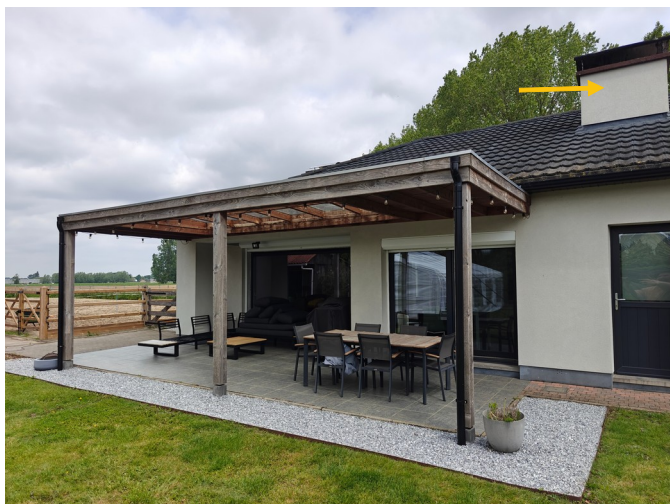
Situeringfoto

Tijdelijke beperking

Reden: Het te onderzoeken materiaal situeert zich hoger dan 3,50 m te rekenen vanaf een veilige ondergrond

Uitleg van de asbestdeskundige: Geen mogelijkheid om te zien of er zich eventueel asbesthoudende materialen bevinden in de rookgaskanalen/schouwen.

Bij eventuele latere sloop of renovatie dient men dit te controleren

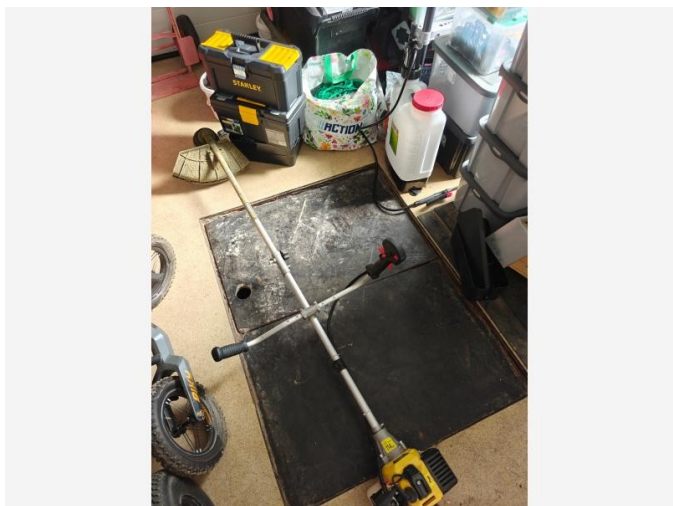
Situeringfoto

Permanente beperking

Reden: Er is geen volledige risicobeoordeling mogelijk

Uitleg van de asbestdeskundige: Kruipkelder met een hoogte lager dan 1.5 meter: dit val buiten de onderzoeksmogelijkheden van dit inspectie protocol.

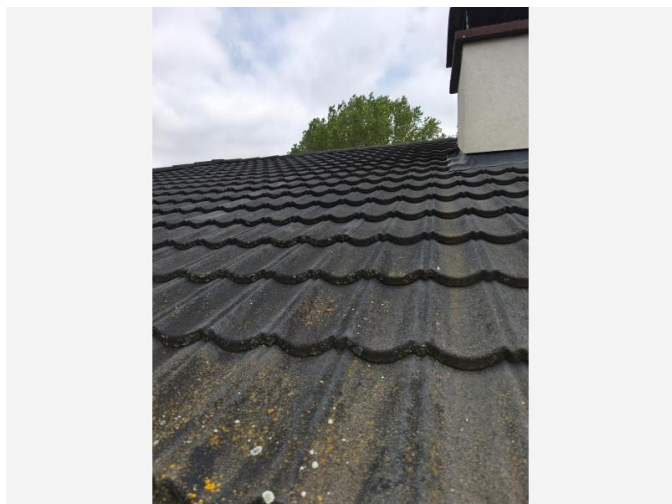
Detailfoto

Overzetsdak over de oorspronkelijke dakstructuur aanwezig. Niet zichtbaar wat er onder overzetsdak zit. Te bekijken bij eventuele renovatiewerken.

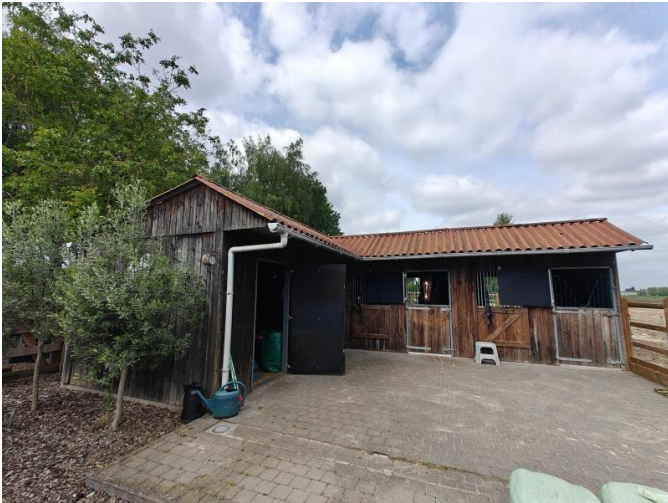
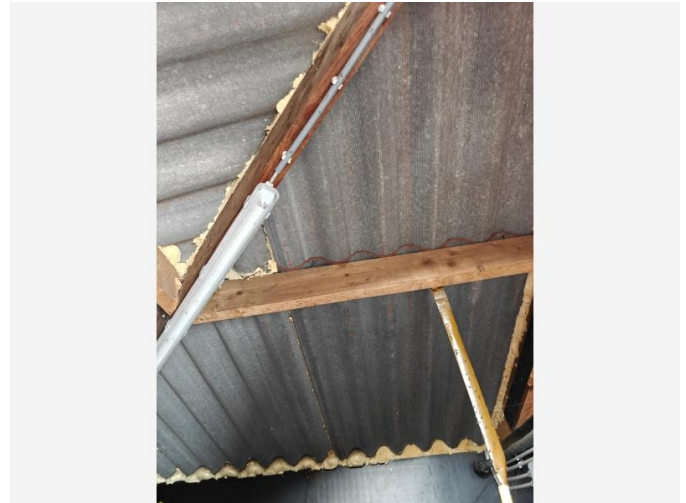
Fiche 8: golfplaten paardenstalling

Geen asbest

#	Type	Referentie	Resultaat
8.1	Puntmonster	4	Geen asbest

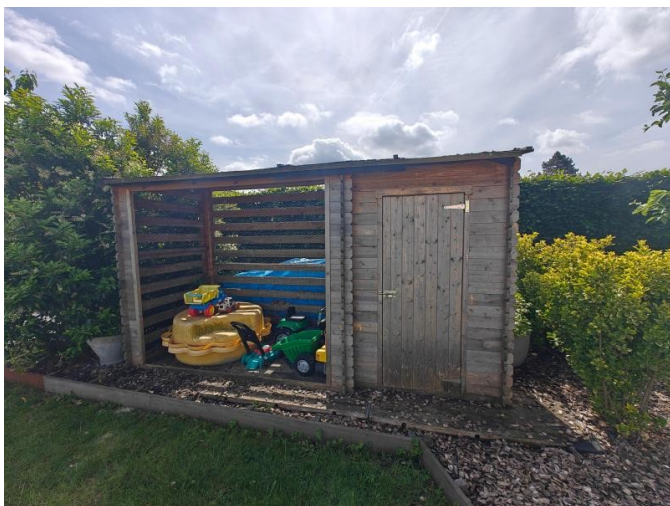
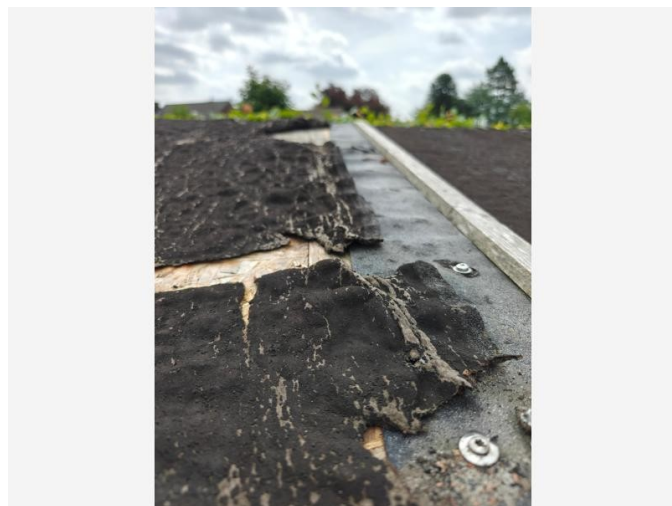
Fiche 9: Roofing plat dak.

Geen asbest

#	Type	Referentie	Resultaat
9.1	Puntmonster	5	Geen asbest

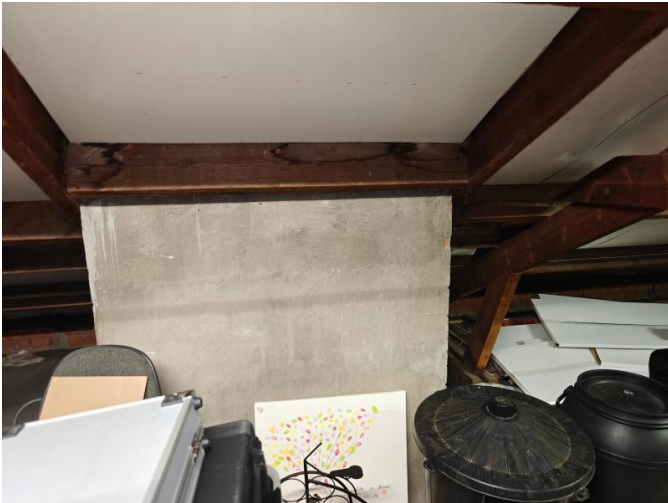
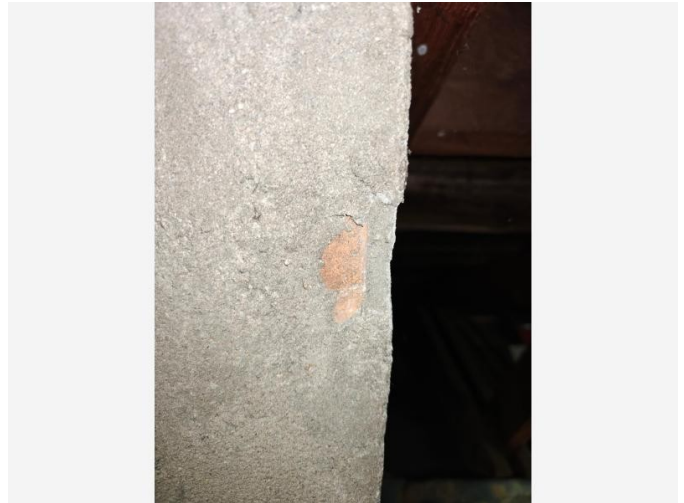
Fiche 11: cementering binnengevel.

Geen asbest

#	Type	Referentie	Resultaat
11.1	Mengmonster	3	Geen asbest

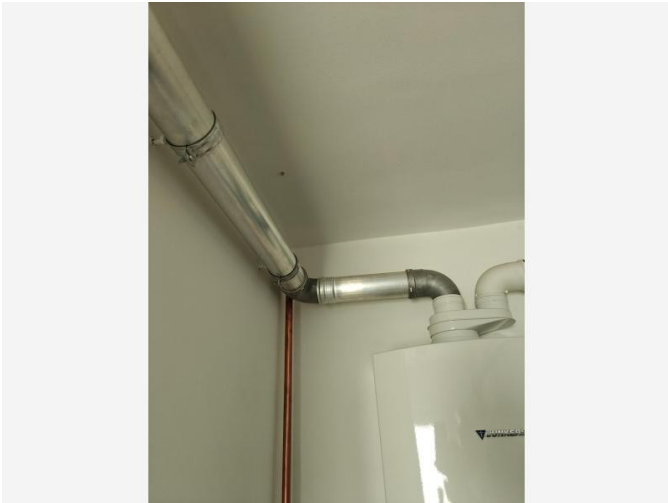
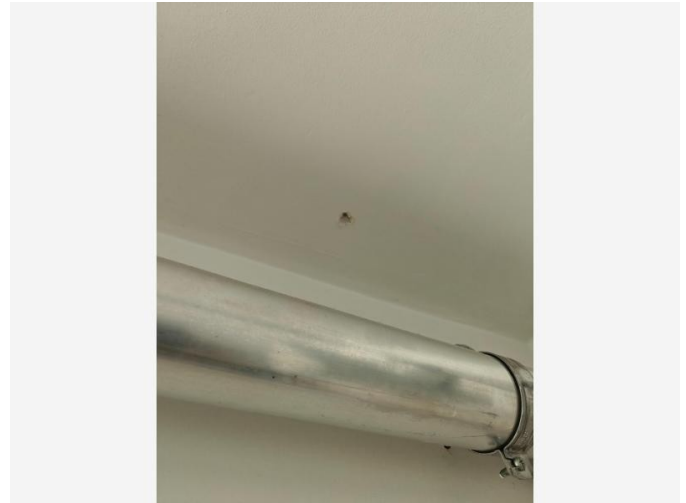
Fiche 12: pleisterwerk plafond

Geen asbest

#	Type	Referentie	Resultaat
12.1	Mengmonster	2	Geen asbest
