Asbestinventarisatetest

Oude Tiensestraat 25, 3473 Kortenaak

Attestnummer : 20260613-000078.000

Uitgegeven op : 13.06.2026

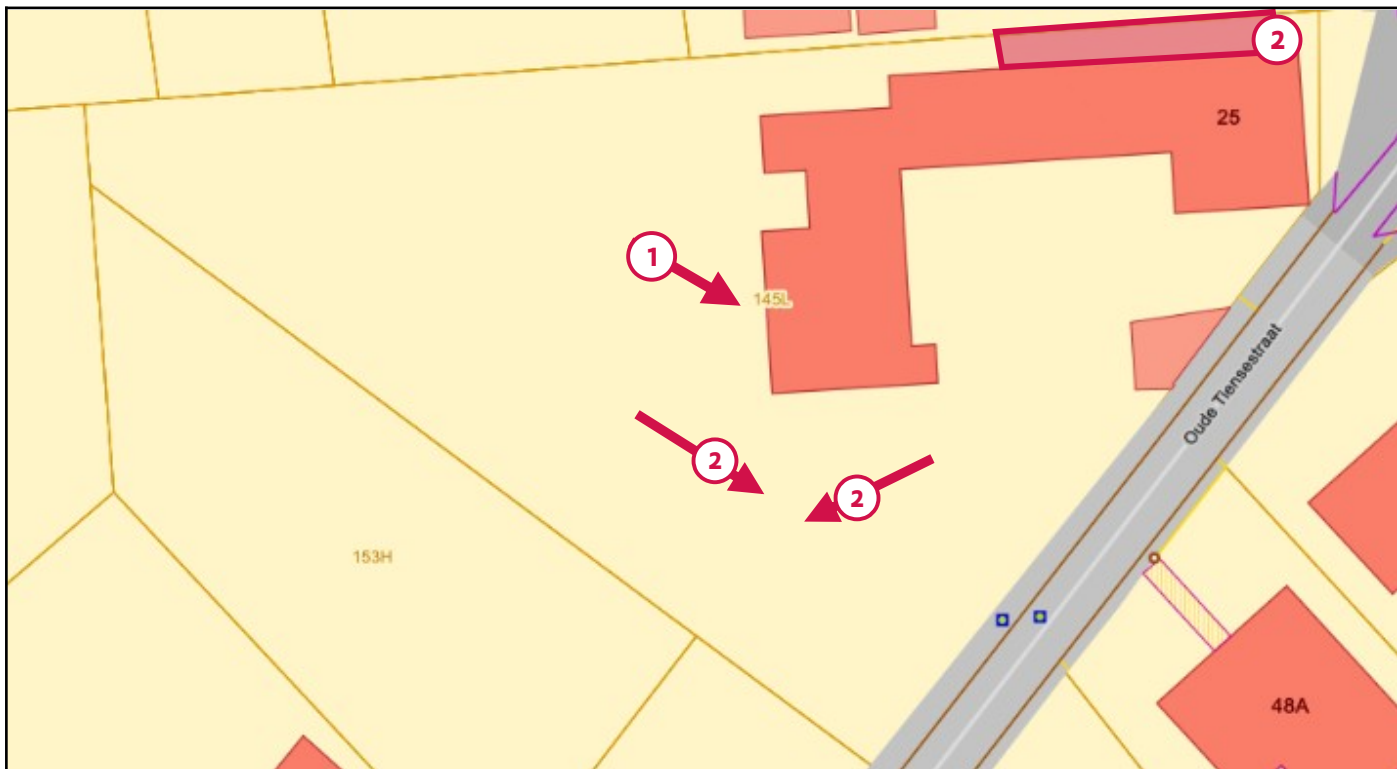
Plan 3.1: Vaststellingen buiten de constructies

Beschrijving	Type	Actie
1. Afval buiten (roofing)	Asbestmateriaal	Dringend verwijderen
2. Afval buiten stockmaterialen	Asbestmateriaal	Dringend verwijderen

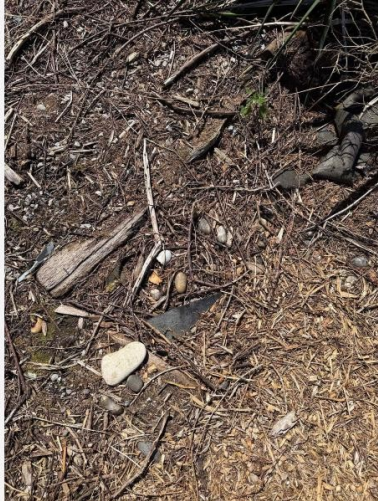
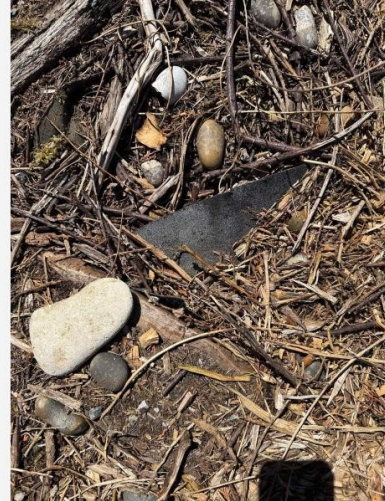
Dringend verwijderen

Beschrijving	Afval buiten (roofing)
Type afvalstof	Betreft stock-voorraad of gedemonteerde asbestmaterialen
Aanwezige resten	Geen resten aanwezig
Omgeving	Buiten
Primaire drager	Bodem
Asbestmaterialen	<ul style="list-style-type: none">Dak- en gevelbekleding - Roofing
Bindmiddel van asbestmateriaal	Bitumen (roofing, teer, asfalt)
Gebondenheid op basis van bindmiddel	Hecht
Hoeveelheid (gewicht - aantal)	<ul style="list-style-type: none">10,00 kg - 1 stuk
Totaal gewicht	10,00 kg
Eenvoudig bereikbaar	Ja
Identificatiemethode	De asbestdeskundige beoordeelt het materiaal als asbestverdacht en dus asbesthoudend, en dit zonder monsternamen.

- Verwijder het asbestafval.

- Eenvoudige handelingen: mag via doe-het-zelf of door werknemer(s) met opleidingsattest eenvoudige handelingen
Als dit materiaal verwijderd kan worden zonder het te breken, te beschadigen, dan mag met dit met eenvoudige handelingen. Vermijd stofvorming en stofverspreiding op elk moment van de werken. Bevochtig of fixeer het materiaal. Het gebruik van sneldraaiende werktuigen (boormachine, slijpschijf, hogedrukreiniger...) is verboden. Zorg voor gepaste persoonlijke beschermingsmiddelen: minimaal FFP3-mondmasker (EN 149), wegwerpoverall met kap (minimaal Cat III, type 5/6), wegwerphandschoenen en overschoenen of afspoelbaar schoeisel. Afval: particulieren kunnen dit verpakt aanbieden bij hun recyclagepark (raadpleeg de voorwaarden van uw recyclagepark). Bij verwijdering door een aannemer of erkend asbestverwijderaar staat die normaal zelf in voor de correcte afvoer van het afval. Bewaar bewijsdocumenten van de asbestverwijdering (facturen, werkplannen, foto's, afgiftebewijzen afval, vrijgavemetingen) met het oog op een aanpassing van het asbestattest.

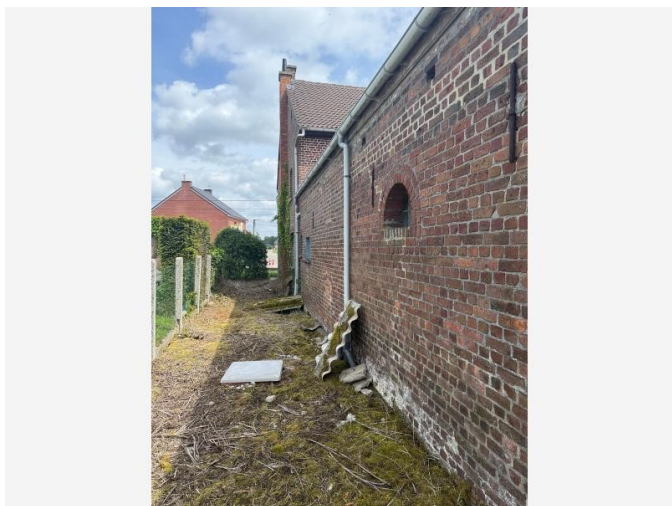
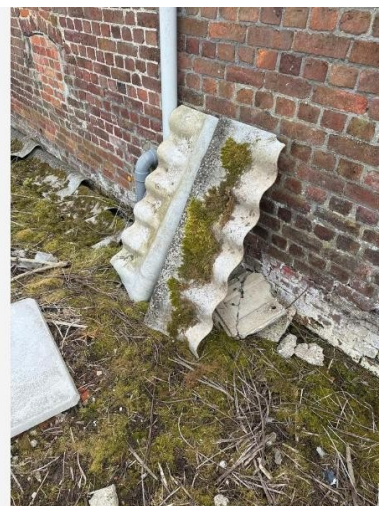
Dringend verwijderen

Beschrijving	Afval buiten stockmaterialen
Type afvalstof	Betreft stock-voorraad of gedemonteerde asbestmaterialen
Aanwezige resten	Bloembak is in stukken gebroken en ligt vermengd met ander afval op de bodem.
Omgeving	Buiten
Primaire drager	Bodem
Asbestmaterialen	<ul style="list-style-type: none">Bak, reservoir, kuip, bloembakBuis, koker, leiding, pijp, doorvoerDak- en gevelbekleding - GolfplaatPlaat, paneel, tablet - Generiek
Bindmiddel van asbestmateriaal	Cement
Gebondenheid op basis van bindmiddel	Hecht
Hoeveelheid (gewicht - aantal)	<ul style="list-style-type: none">250,00 kg - 1 stuk
Totaal gewicht	250,00 kg
Eenvoudig bereikbaar	Ja
Identificatiemethode	De asbestdeskundige beoordeelt het materiaal als asbestverdacht en dus asbesthoudend, en dit zonder monstername.

- Verwijder het asbestafval.

- Eenvoudige handelingen: mag via doe-het-zelf of door werknemer(s) met opleidingsattest eenvoudige handelingen
Als dit materiaal verwijderd kan worden zonder het te breken, te beschadigen, dan mag met dit met eenvoudige handelingen. Vermijd stofvorming en stofverspreiding op elk moment van de werken. Bevochtig of fixeer het materiaal. Het gebruik van sneldraaiende werktuigen (boormachine, slijpschijf, hogedrukreiniger...) is verboden. Zorg voor gepaste persoonlijke beschermingsmiddelen: minimaal FFP3-mondmasker (EN 149), wegwerpoverall met kap (minimaal Cat III, type 5/6), wegwerphandschoenen en overschoenen of afspoelbaar schoeisel. Afval: particulieren kunnen dit verpakt aanbieden bij hun recyclagepark (raadpleeg de voorwaarden van uw recyclagepark). Bij verwijdering door een aannemer of erkend asbestverwijderaar staat die normaal zelf in voor de correcte afvoer van het afval. Bewaar bewijsdocumenten van de asbestverwijdering (facturen, werkplannen, foto's, afgiftebewijzen afval, vrijgavemetingen) met het oog op een aanpassing van het asbestattest.

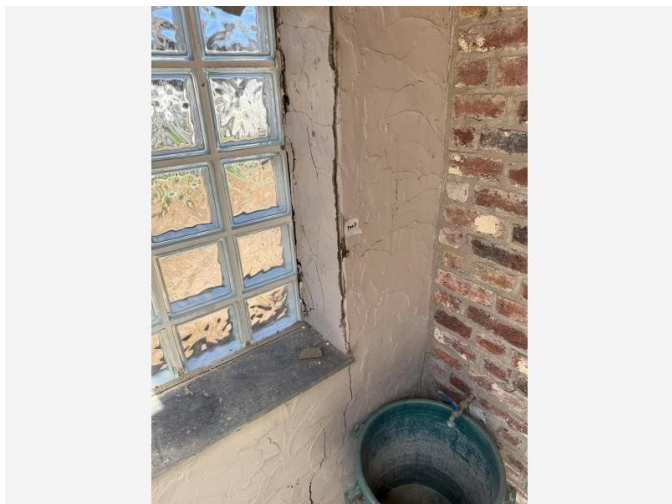
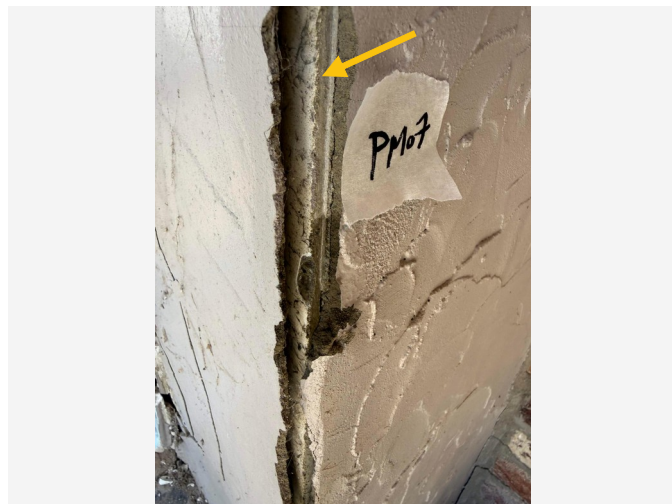
Zorgvuldig beheren

Eindbeoordeling materiaalrisico	Zeer laag materiaalrisico en/of zeer lage kans op vezelvrijgave
---------------------------------	---

#	Type	Referentie	Resultaat
3.1	Puntmonster	PM07	Chrysotiel

Beschrijving	Plaat achter pleisterwerk veranda
Omgeving	Binnen
Primaire drager	Binnenwand
Asbestmateriaal	Plaat, paneel, tablet - Generiek
Bindmiddel van asbestmateriaal	Cement
Gebondenheid op basis van bindmiddel	Hecht
Hoeveelheid (oppervlakte - dikte - aantal)	<ul style="list-style-type: none"> • 0,30 m² - 0,28 cm - 1 stuk
Totaal volume	< 0,001 m ³
Eenvoudig bereikbaar	<p>Nee</p> <ul style="list-style-type: none"> • Het asbestmateriaal is bedekt (uitgezonderd laag verf, coating, behang, kunststof, textiel) en het wegnemen van het bedekkende materiaal kan niet zonder het bedekkende materiaal te beschadigen.
Bevestigingswijze	<ul style="list-style-type: none"> • Verlijmd, ingegoten, versmeerd
Identificatiemethode	Een monstername door de asbestdeskundige met laboanalyse door een asbestlabo.
Destructieve handeling voor identificatie	Nee
Opmerking	De plaat werd enkel vastgesteld aan een dagkant van een raam. Mogelijks is deze op nog plaatsen terug te vinden achter het pleisterwerk.

- Zorg voor een veilig beheer en verwijder dit asbestmateriaal wanneer het bij werken eenvoudig bereikbaar wordt. Controleer de toestand jaarlijks op wijzigingen.

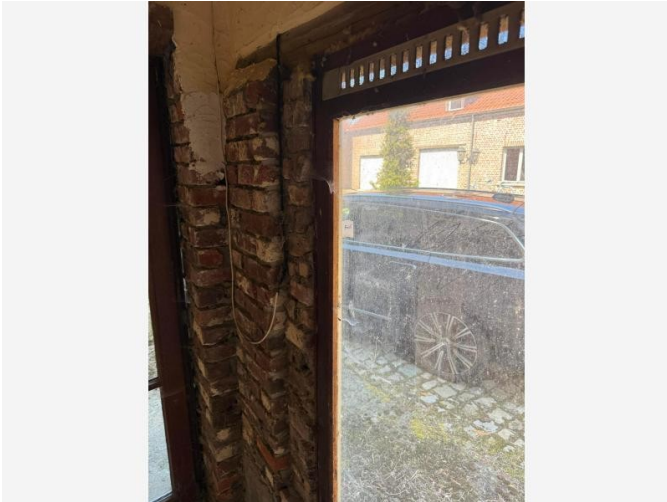
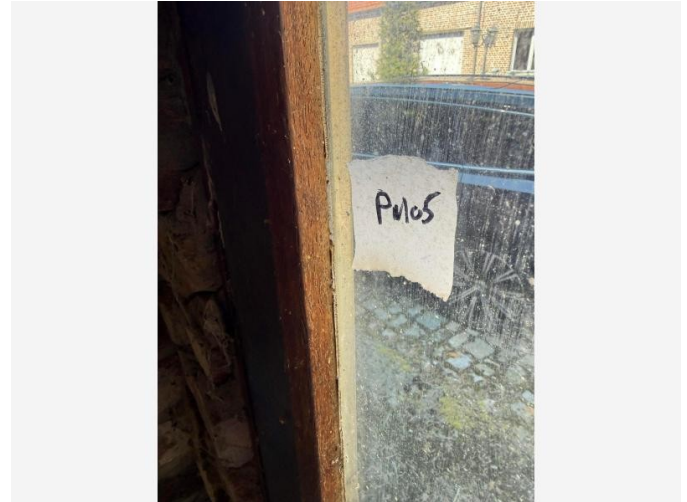
Fiche 4: Mastiek (oud) schrijnwerk (tussen kader en glas) bijgebouw

Zorgvuldig beheren

Eindbeoordeling materiaalrisico	Laag materiaalrisico en/of verlaagde kans op vezelvrijgave
---------------------------------	--

#	Type	Referentie	Resultaat
4.1	Puntmonster	PM05	Chrysotiel

Beschrijving	Mastiek (oud) schrijnwerk (tussen kader en glas) bijgebouw
Omgeving	Grenst aan binnen- en buitenlucht
Primaire drager	Wandopening verticaal (raam, deur, ...)
Asbestmateriaal	In-situ afwerkingslagen - Pasta, stopverf, voegsel, stopsel, vulsel, mastiek, kitten, ...
Bindmiddel van asbestmateriaal	Kitten, mastiek, pasta
Gebondenheid op basis van bindmiddel	Hecht
Hoeveelheid (lengte - aantal)	<ul style="list-style-type: none">• 10,00 m - 1 stuk
Totale lengte	10,00 m
Eenvoudig bereikbaar	Ja
Bevestigingswijze	<ul style="list-style-type: none">• Verlijmd, ingegoten, versmeerd
Identificatiemethode	Een monstername door de asbestdeskundige met laboanalyse door een asbestlabo.
Destructieve handeling voor identificatie	Nee
Opmerking	Al het oude schrijnwerk dat mastiek bevat die (half)hard is geworden is verdacht. Het betreft een ruwe schatting van de hoeveelheid.

- Zorg voor een veilig beheer. Vermijd het beschadigen van het asbestmateriaal. Controleer de toestand jaarlijks op wijzigingen.

- Eenvoudige handelingen: mag via doe-het-zelf of door werknemer(s) met opleidingsattest eenvoudige handelingen
Bij verwijdering in het geheel (kader en glas tesamen) en als dit materiaal verwijderd kan worden zonder het te breken, te beschadigen... , dan mag met dit met eenvoudige handelingen. Bij de verwerking van het afval zal dan deze toepassing in een hermetische zone verwijderd worden. Vermijd stofvorming en stofverspreiding op elk moment van de werken. Bevochtig of fixeer het materiaal. Het gebruik van sneldraaiende werktuigen (boormachine, slijpschijf, hogedrukreiniger...) is verboden. Zorg voor gepaste persoonlijke beschermingsmiddelen: minimaal FFP3-mondmasker (EN 149), wegwercoverall met kap (minimaal Cat III, type 5/6), wegwerphandschoenen en overschoenen of afspoelbaar schoeisel. Afval: Particulieren kunnen dit asbestafval niet naar het recyclagepark brengen. Dit afval moet dubbel en luchtdicht verpakt aangediend worden bij een categorie-I stortplaats, een geregistreerd asbestinzamelaar (www.ovam.vlaanderen.be/asbestafval-afvoeren) of via een erkende asbestverwijderaar (www.werk.belgie.be - Erkenningen). Bij verwijdering door een aannemer of erkend asbestverwijderaar staat die normaal zelf in

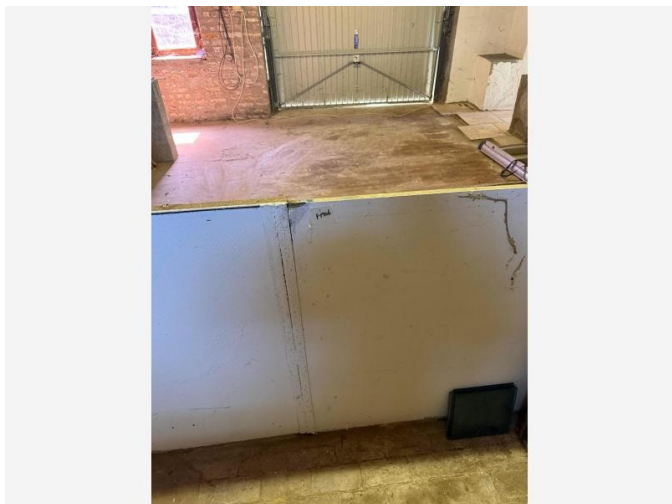
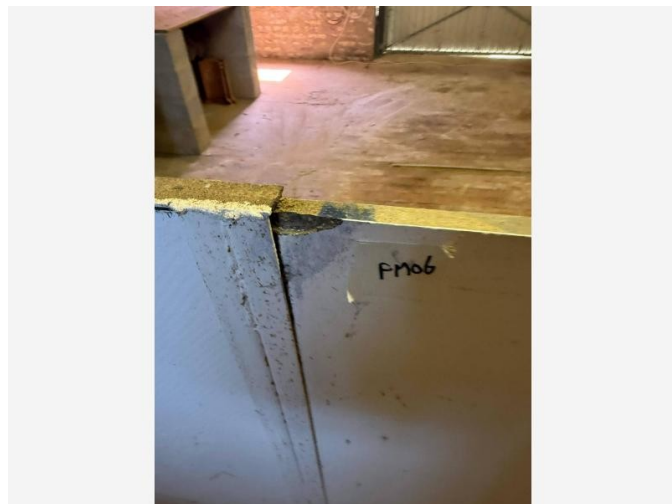
Zorgvuldig beheren

Eindbeoordeling materiaalrisico	Laag materiaalrisico en/of verlaagde kans op vezelvrijgave
---------------------------------	--

#	Type	Referentie	Resultaat
5.1	Puntmonster	PM06	Chrysotiel

Beschrijving	Tussenschot garage
Omgeving	Binnen
Primaire drager	Binnenwand
Asbestmateriaal	Plaat, paneel, tablet - Generiek
Bindmiddel van asbestmateriaal	Cement
Gebondenheid op basis van bindmiddel	Hecht
Hoeveelheid (oppervlakte - dikte - aantal)	• 9,00 m ² - 1,00 cm - 1 stuk
Totaal volume	0,09 m ³
Eenvoudig bereikbaar	Ja
Bevestigingswijze	<ul style="list-style-type: none">• Geklemd• Geschroefd
Identificatiemethode	Een monstername door de asbestdeskundige met laboanalyse door een asbestlabo.
Destructieve handeling voor identificatie	Nee

- Zorg voor een veilig beheer. Vermijd het beschadigen van het asbestmateriaal. Controleer de toestand jaarlijks op wijzigingen.

- Eenvoudige handelingen: mag via doe-het-zelf of door werknemer(s) met opleidingsattest eenvoudige handelingen
Als dit materiaal verwijderd kan worden zonder het te breken, te beschadigen... , dan mag met dit met eenvoudige handelingen. Vermijd stofvorming en stofverspreiding op elk moment van de werken. Bevochtig of fixeer het materiaal. Het gebruik van sneldraaiende werktuigen (boormachine, slijpschijf, hogedrukreiniger...) is verboden. Zorg voor gepaste persoonlijke beschermingsmiddelen: minimaal FFP3-mondmasker (EN 149), wegwerpoverall met kap (minimaal Cat III, type 5/6), wegwerphandschoenen en overschoenen of afspoelbaar schoeisel. Afval: particulieren kunnen dit dubbel en luchtdicht verpakt aanbieden bij hun recyclagepark (raadpleeg de voorwaarden van uw recyclagepark). Bij verwijdering door een aannemer of erkend asbestverwijderaar staat die normaal zelf in voor de correcte afvoer van het afval. Bewaar bewijsdocumenten van de asbestverwijdering (facturen, werkplannen, foto's, afgiftebewijzen afval, vrijgavemetingen...) met het oog op een aanpassing van het asbestattest. Raadpleeg voor de start van de werken en voor meer informatie zeker de toelichtingen achteraan dit asbestinventarisattest en www.asbestinfo.be en/of de CODEX boek VI titel 3.

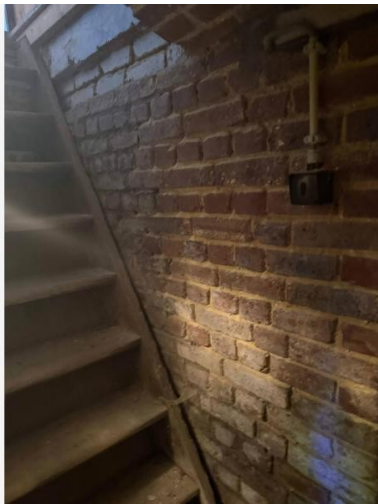
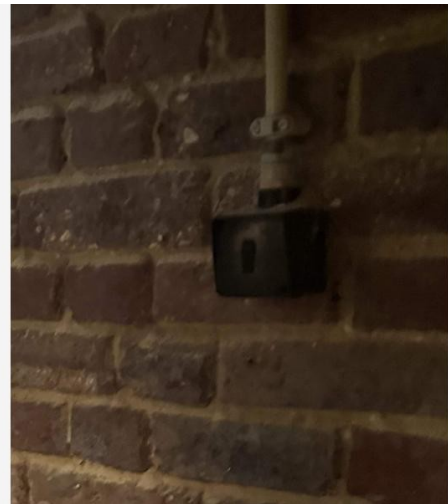
Zorgvuldig beheren

Er werd geen monsternamen uitgevoerd van deze toepassing. Het is aangewezen alsnog een monsternamen te laten uitvoeren indien u zekerheid wenst of deze toepassing asbesthoudend is en meer bepaald welke asbestsoort deze bevat. Dit kan namelijk een invloed hebben op de geldigheidsduur van het attest en/of de eindconclusie asbestveilig of niet-asbestveilig.

Eindbeoordeling materiaalrisico	Laag materiaalrisico en/of verlaagde kans op vezelvrijgave
---------------------------------	--

Gebondenheid	Categorie 1: hechtgebonden in oorsprong
Asbestsoort (vezeltype)	Crocidoliet aanwezig
Asbestconcentratie	Laag (< 50%)
Afschermingsgraad van het gehele materiaal	Geheel of deels vrij aan de binnenlucht, maar geen contact met binnenluchtstromen
Toestand van het materiaal	Onbeschadigd, niet verweerd

Beschrijving	Bakeliet (oud elektrisch materieel) in kelder
Omgeving	Binnen
Primaire drager	Communicatie en elektrische infrastructuur en uitrusting
Asbestmateriaal	Bakeliet
Bindmiddel van asbestmateriaal	Kunststof of -hars
Gebondenheid op basis van bindmiddel	Hecht
Hoeveelheid (gewicht - aantal)	<ul style="list-style-type: none"> • 0,20 kg - 1 stuk
Totaal gewicht	0,20 kg
Eenvoudig bereikbaar	Ja
Bevestigingswijze	<ul style="list-style-type: none"> • Geschroefd
Identificatiemethode	<p>De asbestdeskundige beoordeelt het materiaal als asbestverdacht en dus asbesthoudend, en dit zonder monstername.</p> <p>Motivatie: Er is een onderzoeksbeperking die monstername verhindert; De asbestdeskundige kan het onderzoek niet uitvoeren binnen de bepalingen van de welzijnswet.</p>
Destructieve handeling voor identificatie	Nee
Opmerking	<p>Het betreft al het oud elektrisch (schakel)materieel van bakeliet (bvb; schakelaars/klemmendozen/stopcontacten/lamphouders...) Het betreft een ruwe schatting van de hoeveelheid. Het nemen van een monster was niet mogelijk daar er steeds een beschadiging nodig is. Aangezien deze toepassing dient voor de elektrische installatie is er dan een kans op elektrocutie.</p>

- Zorg voor een veilig beheer. Vermijd het beschadigen van het asbestmateriaal. Controleer de toestand jaarlijks op wijzigingen.
- Voer bijkomende staalname(s) uit.

- Eenvoudige handelingen: mag via doe-het-zelf of door werknemer(s) met opleidingsattest eenvoudige handelingen
Als dit materiaal verwijderd kan worden zonder het te breken, te beschadigen... , dan mag met dit met eenvoudige handelingen. Vermijd stofvorming en stofverspreiding op elk moment van de werken. Bevochtig of fixeer het materiaal. Het gebruik van sneldraaiende werktuigen (boormachine, slijpschijf, hogedrukreiniger...) is verboden. Zorg voor gepaste persoonlijke beschermingsmiddelen: minimaal FFP3-mondmasker (EN 149), wegwercoverall met kap (minimaal Cat III, type 5/6), wegwerphandschoenen en overschoenen of afspoelbaar schoeisel. Afval: Particulieren kunnen dit asbestafval niet naar het recyclagepark brengen. Dit afval moet dubbel en luchtdicht verpakt aangediend worden bij een categorie-I stortplaats, een geregistreerd asbestinzamelaar (www.ovam.vlaanderen.be/asbestafval-afvoeren) of via een erkende asbestverwijderaar (www.werk.belgie.be - Erkenningen). Bij verwijdering door een aannemer of erkend asbestverwijderaar staat die normaal zelf in voor de correcte afvoer van het afval. Bewaar

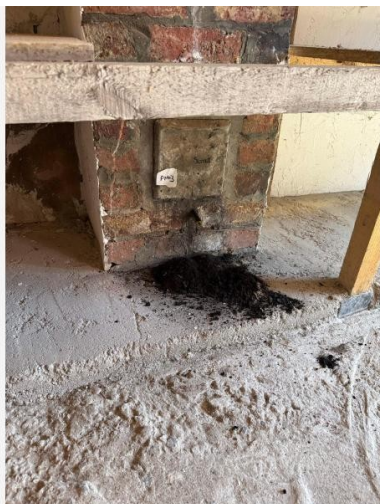
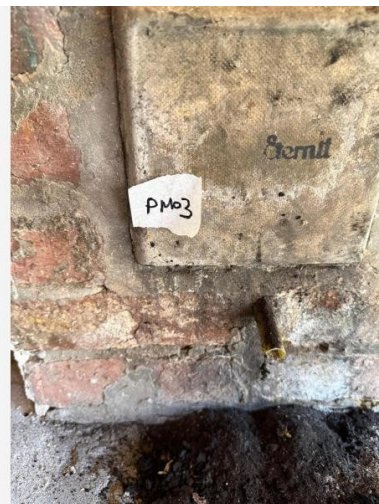
Zorgvuldig beheren

Beschrijving	Inspectieluik/ roetluik
Omgeving	Binnen
Primaire drager	HVAC infrastructuur en uitrusting
Asbestmateriaal	Brandwerende afsluiting (prefab geheel) - Luik
Bindmiddel van asbestmateriaal	Cement
Gebondenheid op basis van bindmiddel	Hecht
Hoeveelheid (gewicht - aantal)	<ul style="list-style-type: none">• 2,00 kg - 1 stuk
Totaal gewicht	2,00 kg
Eenvoudig bereikbaar	Ja
Bevestigingswijze	<ul style="list-style-type: none">• Geklemd• Verlijmd, ingegoten, versmeerd
Identificatiemethode	Een monstername door de asbestdeskundige met laboanalyse door een asbestlabo.
Destructieve handeling voor identificatie	Nee
Opmerking	Het betreft een (ruwe) schatting van de hoeveelheid.

- Zorg voor een veilig beheer. Vermijd het beschadigen van het asbestmateriaal. Controleer de toestand jaarlijks op wijzigingen.

- Eenvoudige handelingen: mag via doe-het-zelf of door werknemer(s) met opleidingsattest eenvoudige handelingen
Als dit materiaal verwijderd kan worden zonder het te breken, te beschadigen... , dan mag met dit met eenvoudige handelingen. Vermijd stofvorming en stofverspreiding op elk moment van de werken. Bevochtig of fixeer het materiaal. Het gebruik van sneldraaiende werktuigen (boormachine, slijpschijf, hogedrukreiniger...) is verboden. Zorg voor gepaste persoonlijke beschermingsmiddelen: minimaal FFP3-mondmasker (EN 149), wegwercoverall met kap (minimaal Cat III, type 5/6), wegwerphandschoenen en overschoenen of afspoelbaar schoeisel. Afval: particulieren kunnen dit dubbel en luchtdicht verpakt aanbieden bij hun recyclagepark (raadpleeg de voorwaarden van uw recyclagepark). Bij verwijdering door een aannemer of erkend asbestverwijderaar staat die normaal zelf in voor de correcte afvoer van het afval. Bewaar bewijsdocumenten van de asbestverwijdering (facturen, werkplannen, foto's, afgiftebewijzen afval, vrijgavemetingen...) met het oog op een aanpassing van het asbestattest. Raadpleeg voor de start van de werken en voor meer informatie zeker de toelichtingen achteraan dit asbestinventarisattest en www.asbestinfo.be en/of de CODEX boek VI titel 3.
