Asbestinventarisatietest

Kerkhofstraat 7, 9340 Lede

Attestnummer : 20260611-000082.000

Niet-asbestveilig

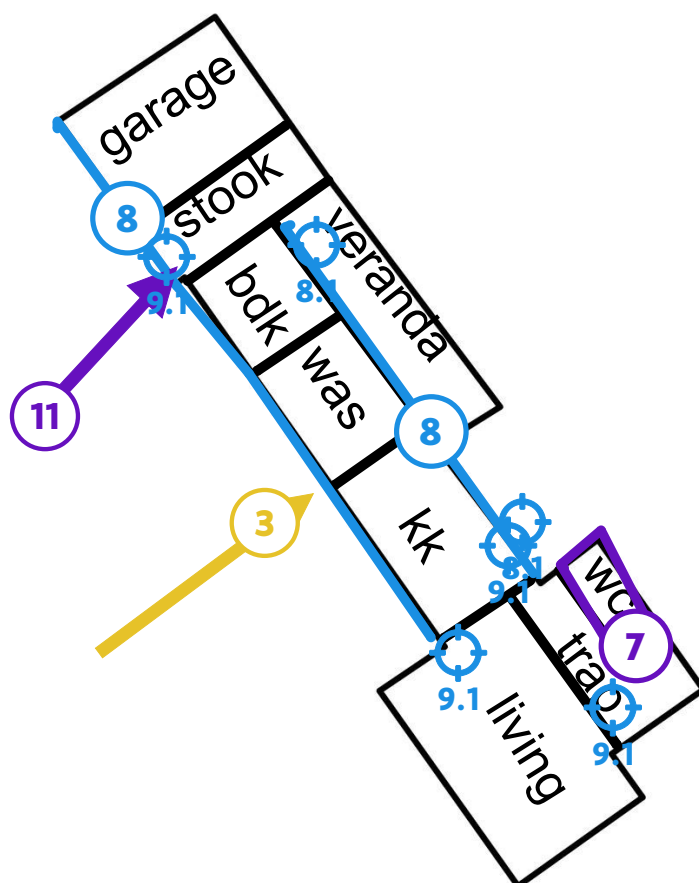
Plan 1.1: Hoofgebouw plan gvl

vensterbanken achterbouw in asbest cement

Beschrijving	Type	Actie
2. vensterbank asbest cement	Asbestmateriaal	Verwijderen
3. Asbest cement luikje	Asbestmateriaal	Zorgvuldig beheren
6. Plafond type: Plaatmateriaal	Advies	-
7. faiancelijm achter tegels	Advies	-

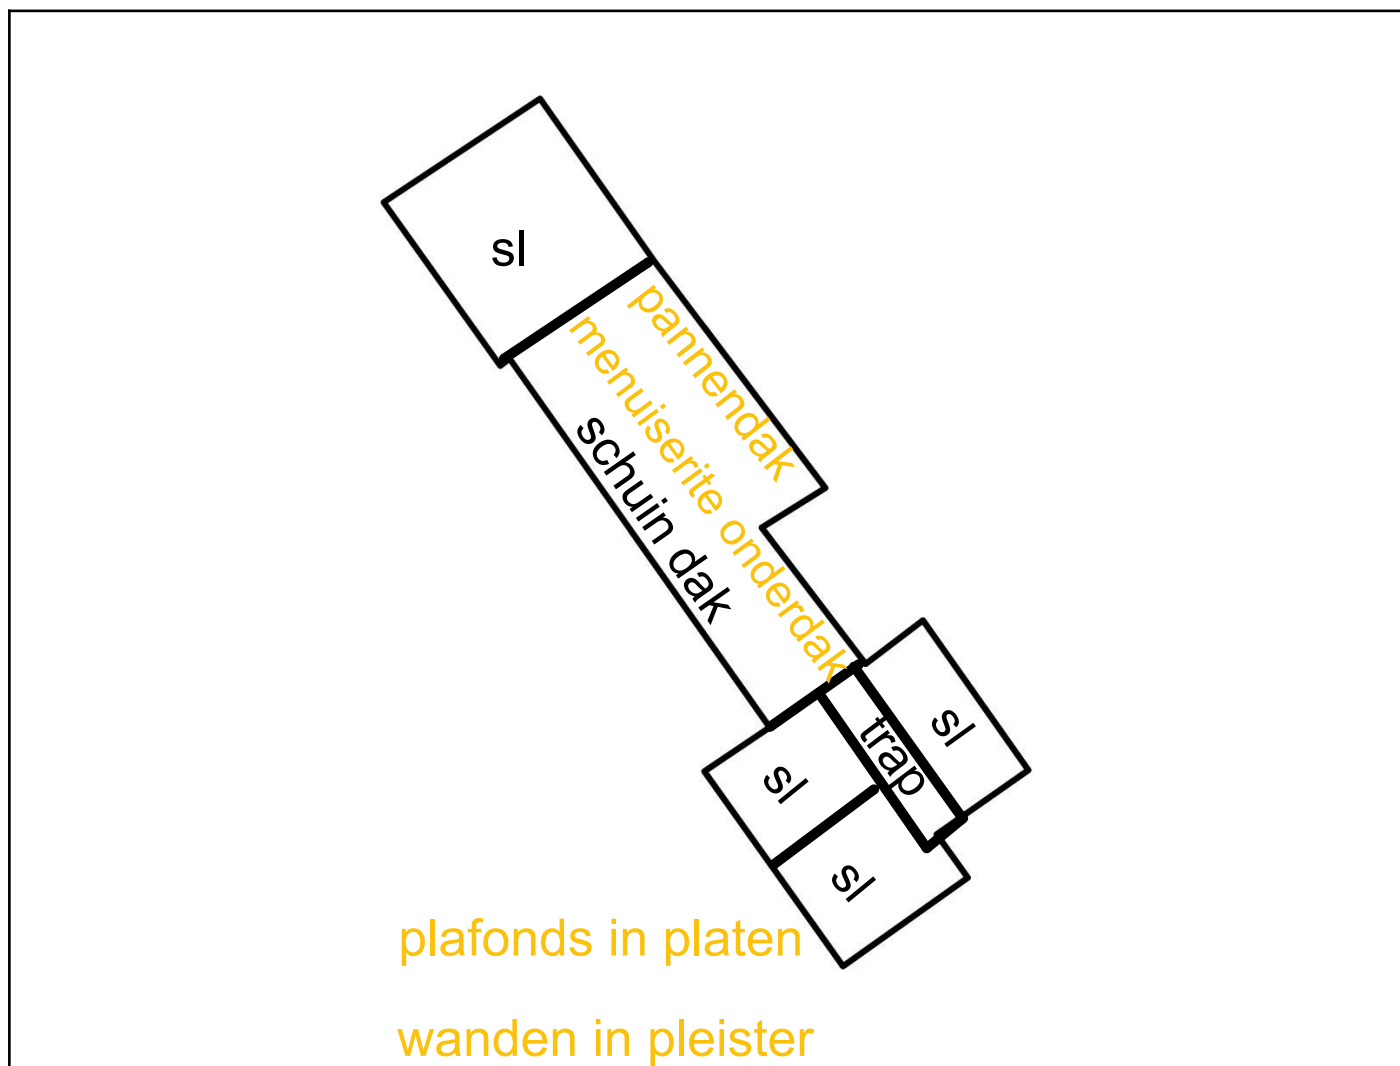
Plan 1.2: Hoofdgebouw plan 1e

Beschrijving	Type	Actie
4. menuiserie onderdak	Asbestmateriaal	Zorgvuldig beheren
6. Plafond type: Plaatmateriaal	Advies	-
9. pleisterwerk wanden	Geen asbest	-
13. Dak type: niet asbest verdacht	Overige ruimte of materiaal	-

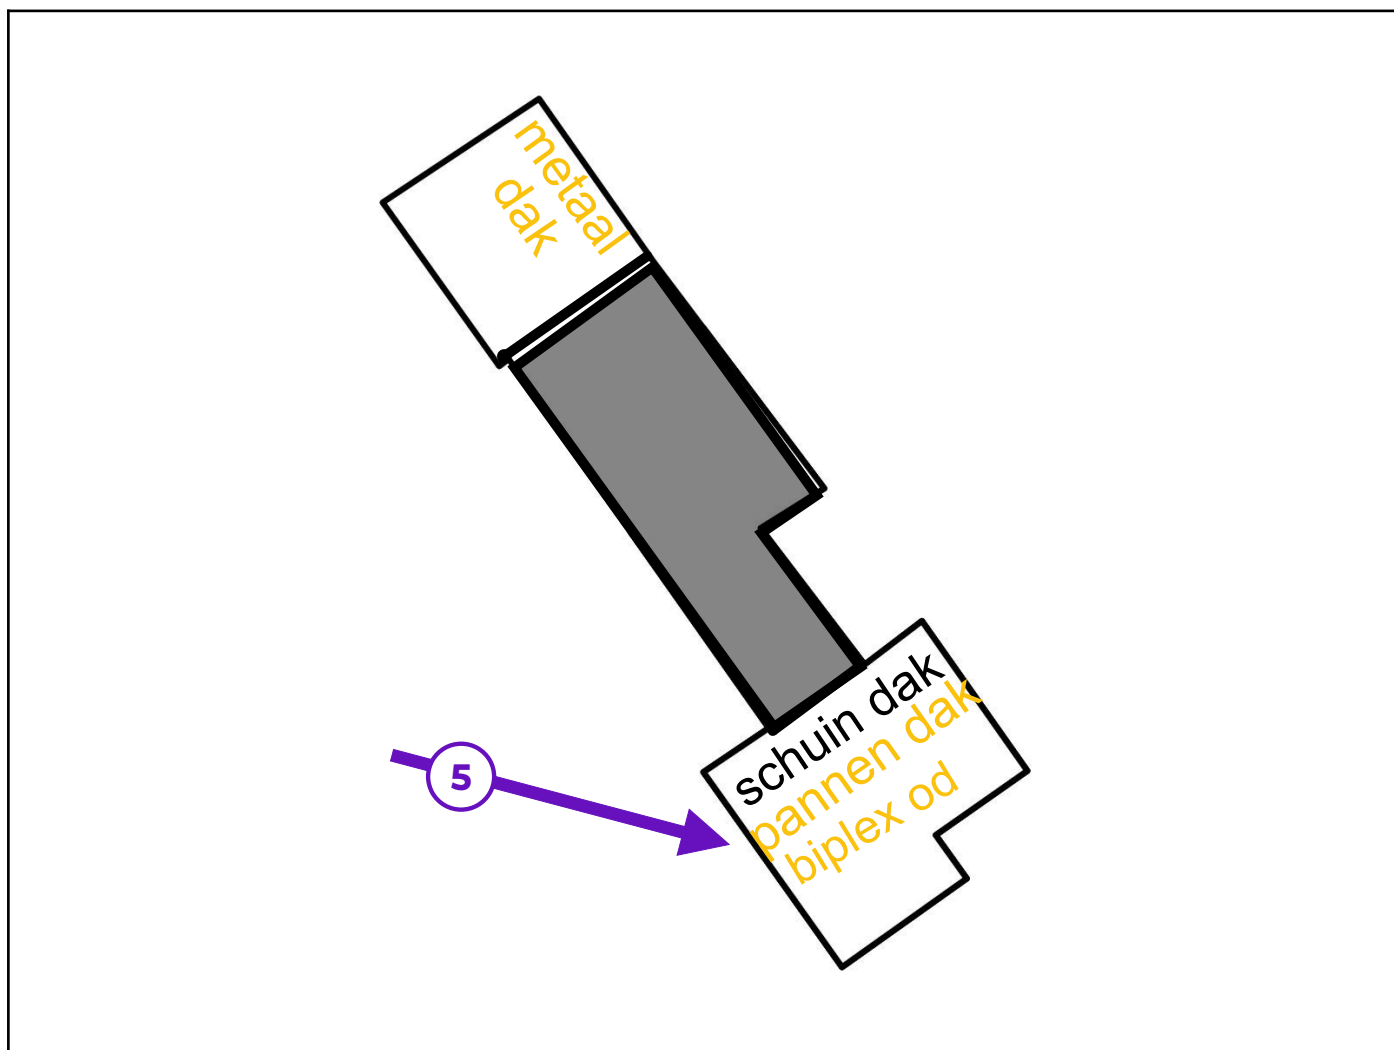
Plan 1.3: Hoofdgebouw plan dak

Beschrijving	Type	Actie
5. Binnenkant schouw	Beperking	-
12. Onderdak type bplex	Overige ruimte of materiaal	-
13. Dak type: niet asbest verdacht	Overige ruimte of materiaal	-

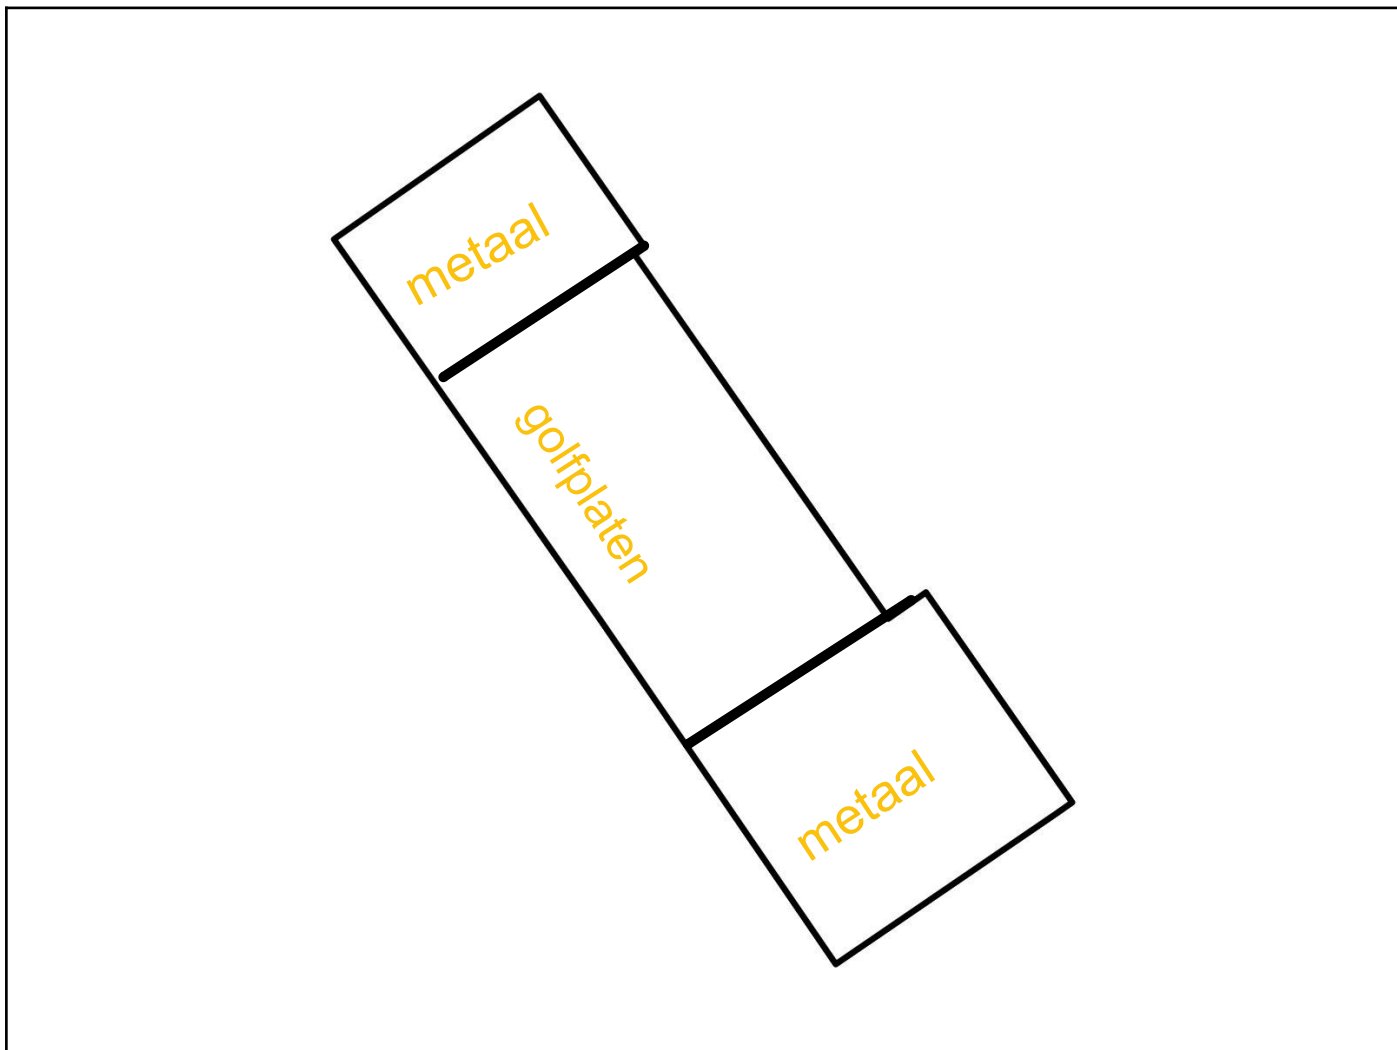
Plan 5.2: Stal plan dak

Beschrijving	Type	Actie
1. golflaten dak	Asbestmateriaal	Dringend verwijderen
13. Dak type: niet asbest verdacht	Overige ruimte of materiaal	-

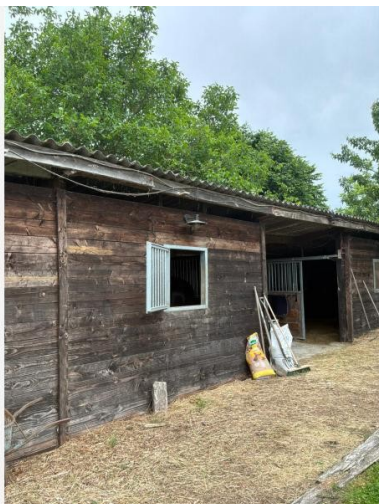
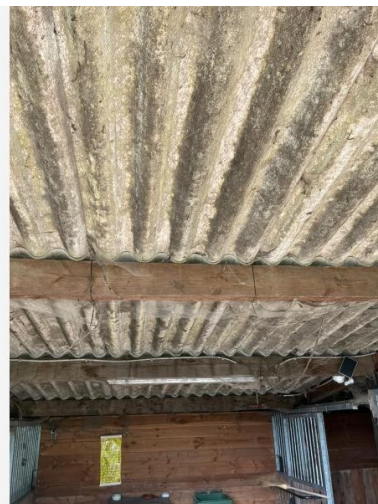
Het asbestmateriaal valt onder de mijlpaal van 2034.

Eindbeoordeling materiaalrisico	Hoog materiaalrisico en/of hoge kans op vezelvrijgave
---------------------------------	---

Gebondenheid	Categorie 1: hechtgebonden in oorsprong
Asbestsoort (vezeltype)	Crocidoliet aanwezig
Asbestconcentratie	Laag (< 50%)
Afschermingsgraad van het gehele materiaal	Geheel of deels vrij aan de binnenlucht, maar geen contact met binnenluchtstromen
Toestand van het materiaal	Matig beschadigd, matig verweerd

Beschrijving	golfplaten dak
Omgeving	Grenst aan binnen- en buitenlucht
Primaire drager	Schuin dak
Asbestmateriaal	Dak- en gevelbekleding - Golfplaat
Bindmiddel van asbestmateriaal	Cement
Gebondenheid op basis van bindmiddel	Hecht
Hoeveelheid (oppervlakte - aantal)	<ul style="list-style-type: none">• 30,00 m² - 1 stuk
Totale oppervlakte	30,00 m ²
Eenvoudig bereikbaar	Ja
Bevestigingswijze	<ul style="list-style-type: none">• Geschroefd
Identificatiemethode	De asbestdeskundige beoordeelt het materiaal als asbesthoudend, en dit zonder monsternamen.
Destructieve handeling voor identificatie	Nee
Opmerking	Geschatte hoeveelheid. Breukvlak gemaakt: duidelijk asbestvezels aanwezig.

Dringend verwijderen

- Zorg voor een veilig beheer. Vermijd het beschadigen van het asbestmateriaal. Controleer de toestand jaarlijks op wijzigingen.
- Hemelwater dat afspoelt van asbestcement daken of gevels kan asbestdeeltjes bevatten. Gebruik het enkel voor gesloten circuits (bv. spoelen toiletten). Reinig na het vervangen van het dak of de gevel de dakgoten en regenwaterput of -ton om asbesthoudend sediment of slib te verwijderen
- Voer bijkomende staalname(s) uit.

- Eenvoudige handelingen: mag via doe-het-zelf of door werknemer(s) met opleidingsattest eenvoudige handelingen
Bij het uitvoeren van eenvoudige handelingen, zoals toegestaan via doe-het-zelfmethoden of door werknemers met een opleidingsattest, is het gebruik van de juiste persoonlijke beschermingsmiddelen (PBM's) verplicht om blootstelling aan asbestvezels te voorkomen. Wij adviseren echter om asbest te laten verwijderen door een werknemer met opleidingscertificaat. Maar het is ook toegestaan via de doe-het-zelfmethode, mits de juiste voorzorgsmaatregelen en PBM's in acht worden genomen. De te gebruiken PBMs zijn:

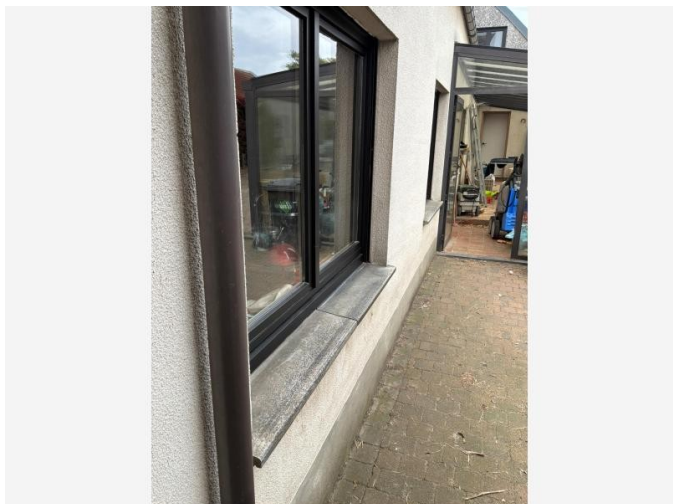
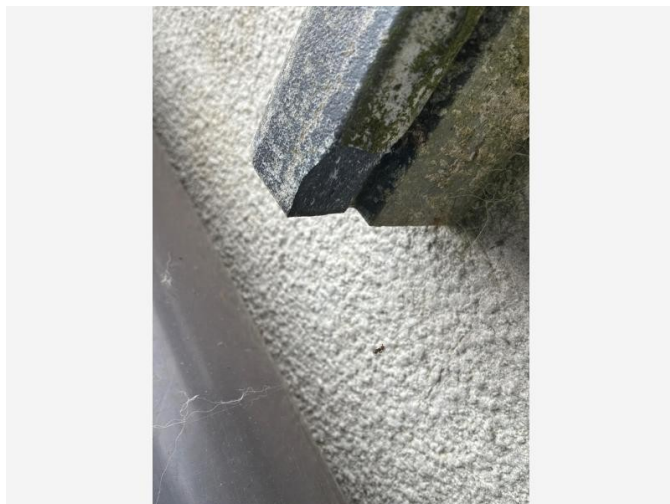
Het asbestmateriaal valt onder de mijlpaal van 2040.

Eindbeoordeling materiaalrisico	Verhoogd materiaalrisico en/of verhoogde kans op vezelvrijgave
---------------------------------	--

Gebondenheid	Categorie 1: hechtgebonden in oorsprong
Asbestsoort (vezeltype)	Crocidoliet aanwezig
Asbestconcentratie	Laag (< 50%)
Afschermingsgraad van het gehele materiaal	Geheel of deels vrij aan de buitenlucht, maar geen contact met binnenlucht
Toestand van het materiaal	Matig beschadigd, matig verweerd

Beschrijving	vensterbank asbest cement
Omgeving	Buiten
Primaire drager	Wandopening verticaal (raam, deur, ...)
Asbestmateriaal	Plaat, paneel, tablet - Hol
Bindmiddel van asbestmateriaal	Cement
Gebondenheid op basis van bindmiddel	Hecht
Hoeveelheid (oppervlakte - dikte - aantal)	• 4,00 m ² - 3,00 cm - 1 stuk
Totaal volume	0,12 m ³
Eenvoudig bereikbaar	Ja
Bevestigingswijze	• Geklemd
Identificatiemethode	De asbestdeskundige beoordeelt het materiaal als asbesthoudend, en dit zonder monsternamen.
Destructieve handeling voor identificatie	Nee
Opmerking	Geschatte hoeveelheid. Vezels zichtbaar met blote oog.

Verwijderen

- Zorg voor een veilig beheer. Vermijd het beschadigen van het asbestmateriaal. Controleer de toestand jaarlijks op wijzigingen.
- Voer bijkomende staalname(s) uit.

- Eenvoudige handelingen: mag via doe-het-zelf of door werknemer(s) met opleidingsattest eenvoudige handelingen
Bij het uitvoeren van eenvoudige handelingen, zoals toegestaan via doe-het-zelfmethoden of door werknemers met een opleidingsattest, is het gebruik van de juiste persoonlijke beschermingsmiddelen (PBM's) verplicht om blootstelling aan asbestvezels te voorkomen. Wij adviseren echter om asbest te laten verwijderen door een werknemer met opleidingscertificaat. Maar het is ook toegestaan via de doe-het-zelfmethode, mits de juiste voorzorgsmaatregelen en PBM's in acht worden genomen. De te gebruiken PBMs zijn:
 - FFP3-mondmasker of halfgelaatsmasker met P3 filter
 - wegwerpoverall (Tyvek CATIII, type 5en 6)

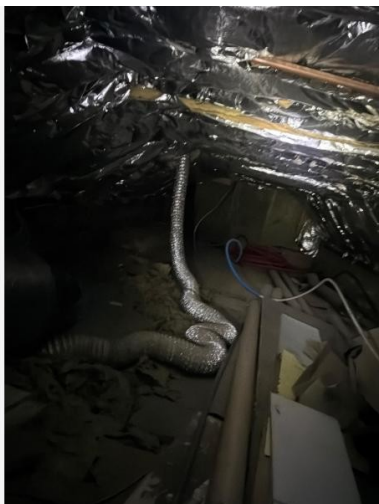
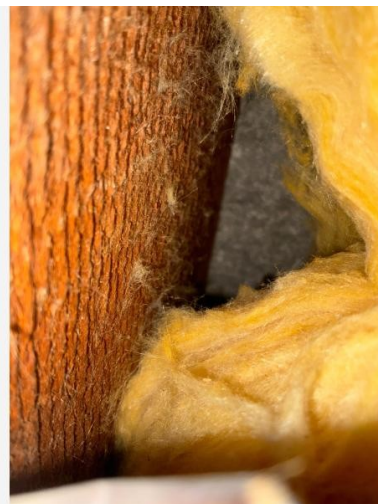
Het asbestmateriaal valt onder de mijlpaal van 2040.

Eindbeoordeling materiaalrisico	Zeer laag materiaalrisico en/of zeer lage kans op vezelvrijgave
---------------------------------	---

Gebondenheid	Categorie 1: hechtgebonden in oorsprong
Asbestsoort (vezeltype)	Crocidoliet aanwezig
Asbestconcentratie	Laag (< 50%)
Afschermingsgraad van het gehele materiaal	Stootvaste afscherming of omkasting
Toestand van het materiaal	Licht beschadigd, licht verweerd. Intacte calciumsilicaatplaat of materiaal met categorie 3-gebondenheid

Beschrijving	menuiserite onderdak
Omgeving	Binnen
Primaire drager	Schuin dak
Asbestmateriaal	Plaat, paneel, tablet - Type Menuiserite
Bindmiddel van asbestmateriaal	Cement
Gebondenheid op basis van bindmiddel	Hecht
Hoeveelheid (oppervlakte - dikte - aantal)	<ul style="list-style-type: none"> • 90,01 m² - 0,30 cm - 1 stuk
Totaal volume	0,27 m ³
Eenvoudig bereikbaar	<p>Nee</p> <ul style="list-style-type: none"> • Het asbestmateriaal is bedekt (uitgezonderd laag verf, coating, behang, kunststof, textiel) en het wegnemen van het bedekkende materiaal kan niet zonder het bedekkende materiaal te beschadigen.
Bevestigingswijze	<ul style="list-style-type: none"> • Onbekend
Identificatiemethode	<p>De asbestdeskundige beoordeelt het materiaal als asbestverdacht en dus asbesthoudend, en dit zonder monstername.</p> <p>Motivatie: Er is een onderzoeksbeperking die monstername verhindert; De asbestdeskundige kan geen volledige risicobeoordeling uitvoeren van het materiaal.</p>

Zorgvuldig beheren

- Zorg voor een veilig beheer. Vermijd het beschadigen van het asbestmateriaal. Controleer de toestand jaarlijks op wijzigingen.
- Zorg voor een veilig beheer en verwijder dit asbestmateriaal wanneer het bij werken eenvoudig bereikbaar wordt. Controleer de toestand jaarlijks op wijzigingen.
- Voer bijkomende staalname(s) uit.

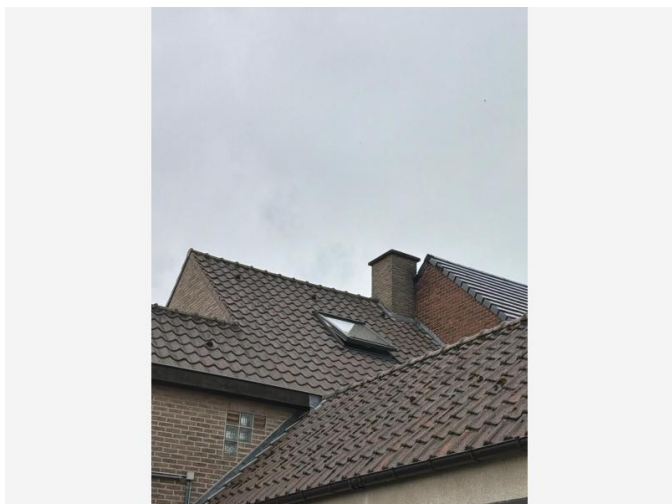
Tijdelijke beperking

Reden: Het te onderzoeken materiaal situeert zich hoger dan 3,50 m te rekenen vanaf een veilige ondergrond

Uitleg van de asbestdeskundige: De binnenkant van de schouw is niet inspecteerbaar, aan de buitenkant van de schouw werd zichtbaar geen asbest aangetroffen. Bij werken in of aan de schouw extra aandacht besteden, hier kan zich mogelijks nog asbest schuilhouden. De inspecteur kon dit tijdens zijn bezoek niet vaststellen, daar deze handelingen onder een destructieve handeling zou vallen.

(Asbest)materiaal	Rookgaskanaal
Karakterisatie	Asbest (verdacht)
Primaire drager	HVAC infrastructuur en uitrusting

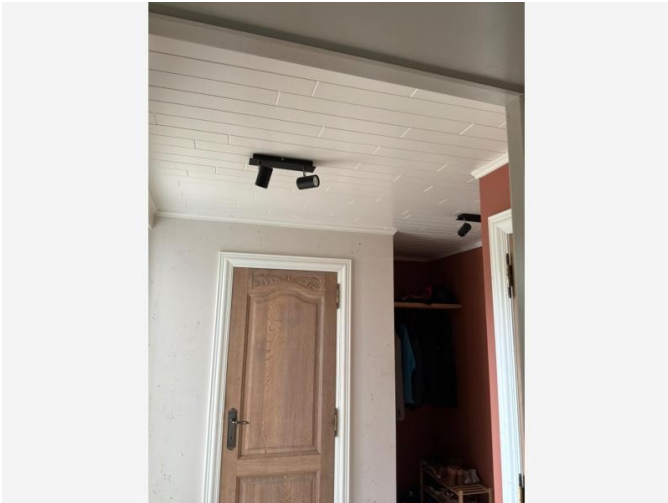
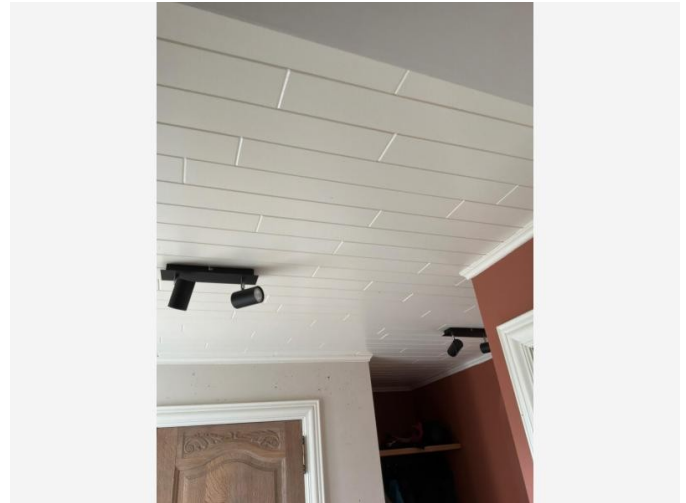
Dit type plafond is niet asbest verdacht. Er kan echter geen uitspraak gedaan worden over de achterligende delen. Hier kunnen zich mogelijk nog verdacht materialen bevinden.

Basis voor advies	De asbestdeskundige beoordeelt het materiaal als niet-asbestverdacht.
--------------------------	---

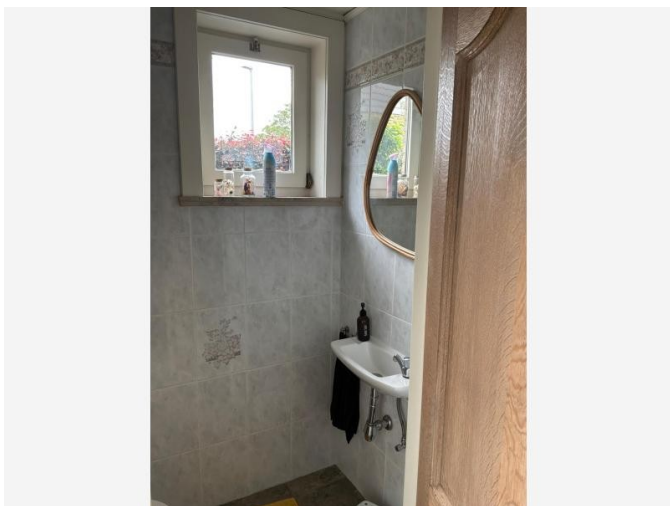
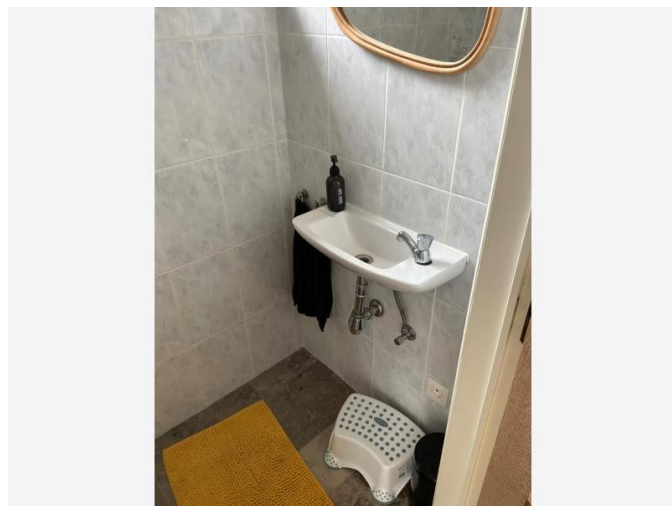
Mogelijk bevinden zich achter deze tegels verdachte lijmen. Bij werken aan de tegels is een aanvullend onderzoek aangewezen om de aard van de lijmen te bepalen.

Basis voor advies	Beoordeling op basis van expertise, zonder een vaststelling door de asbestdeskundige.
-------------------	---

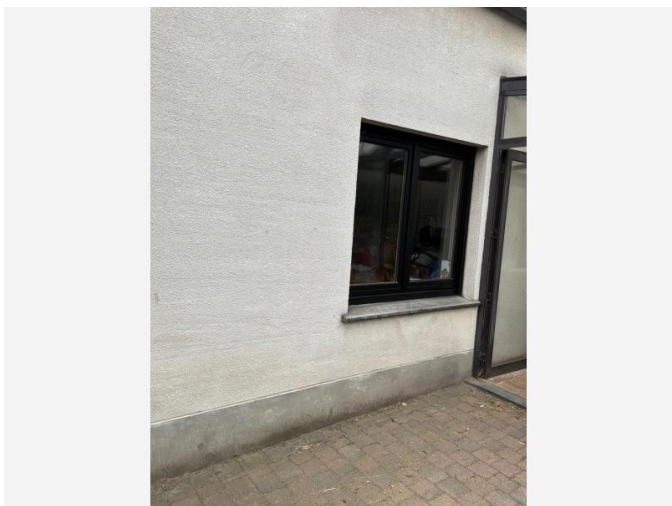
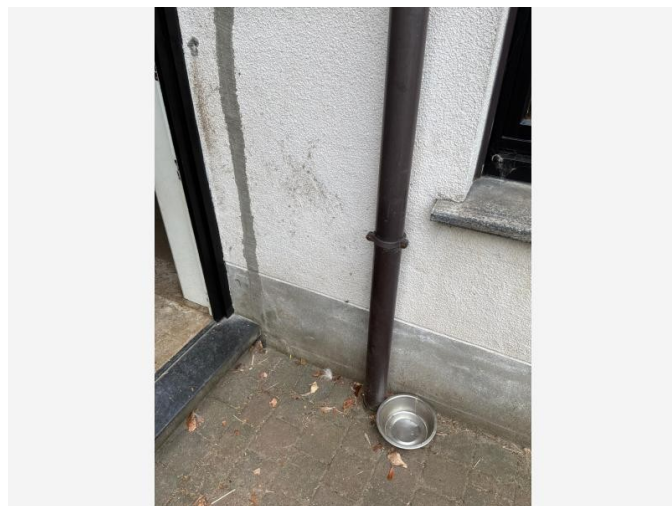
Fiche 8: crepi gevel

Geen asbest

#	Type	Referentie	Resultaat
8.1	Mengmonster	Mm2	Geen asbest

Beschrijving	crepi gevel
Omgeving	Buiten
Primaire drager	Wand buitenschil
Bindmiddel van materiaal	Gips - kalk
Gebondenheid op basis van bindmiddel	Niet-hechtgebonden
Hoeveelheid (oppervlakte - dikte - aantal)	• 50,00 m ² - 1,00 cm - 1 stuk
Totaal volume	0,50 m ³
Identificatiemethode	Een monstername door de asbestdeskundige met laboanalyse door een asbestlabo.
Destructieve handeling voor identificatie	Nee
Opmerking	Geschatte hoeveelheid

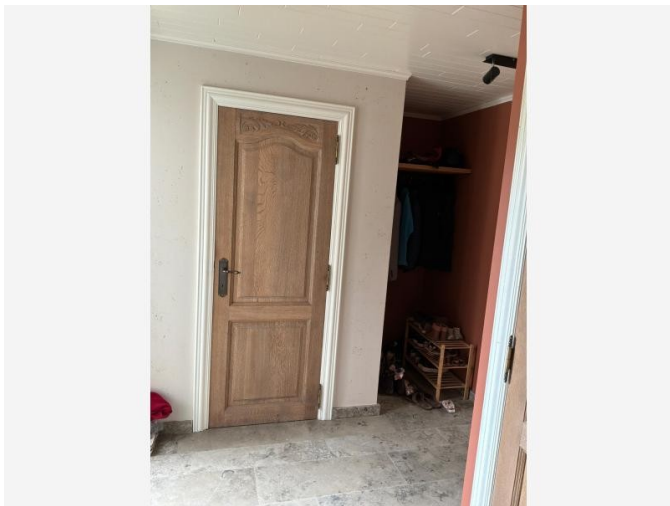
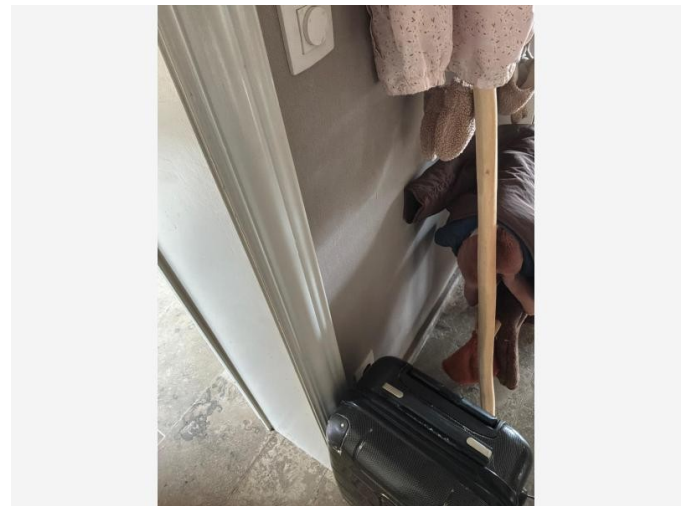
Geen asbest

#	Type	Referentie	Resultaat
9.1	Mengmonster	mm01	Geen asbest

Beschrijving	pleisterwerk wanden
Omgeving	Binnen
Primaire drager	Binnenwand
Bindmiddel van materiaal	Gips - kalk
Gebondenheid op basis van bindmiddel	Niet-hechtgebonden
Hoeveelheid (oppervlakte - dikte - aantal)	• 115,00 m ² - 1,00 cm - 1 stuk
Totaal volume	1,15 m ³
Identificatiemethode	Een monstername door de asbestdeskundige met laboanalyse door een asbestlabo.
Destructieve handeling voor identificatie	Nee
Opmerking	Geschatte hoeveelheid. Monsters genomen conform IP2. Ruimtes niet aanwezig:
