# Asbestinventarisatetest

Pontstraat 195, 9600 Ronse

Attestnummer : 20260508-000027.000

## Niet-asbestveilig

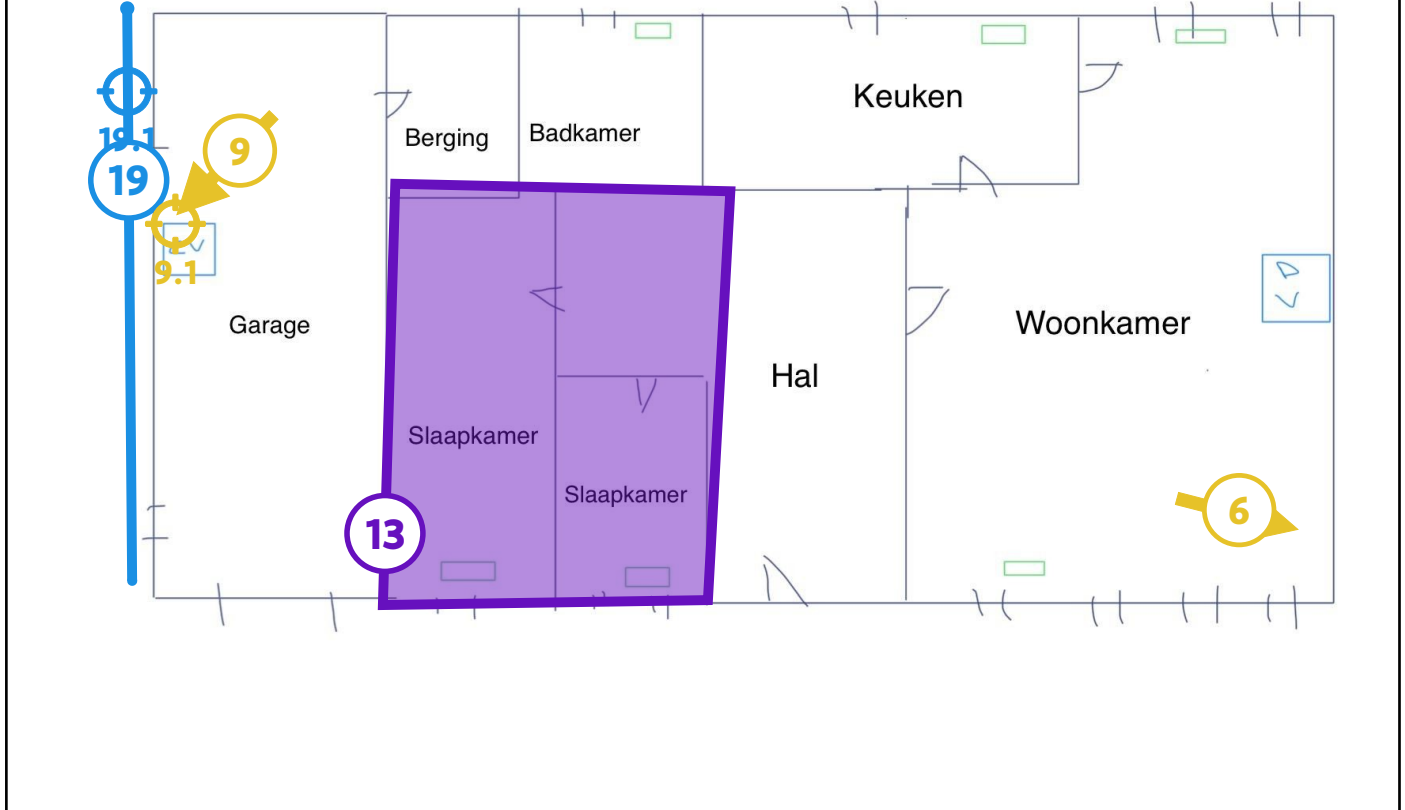
## Plan 1.4: Gelijkvloers

bakeliet schakelmateriaal verdeeld over gehele perceel

Beschrijving	Type	Actie
6. Bakeliet meter- en zekering kast	Asbestmateriaal	Zorgvuldig beheren
8. Bakeliet schakelmateriaal	Asbestmateriaal	Zorgvuldig beheren
9. Roetluik woning	Asbestmateriaal	Zorgvuldig beheren
9.1 Code: M04	Puntmonster	-
13. Vloerbekleding - Niet verdacht	Advies	-
19. Gevelleien woning	Geen asbest	-
19.1 Code: M11	Puntmonster	-

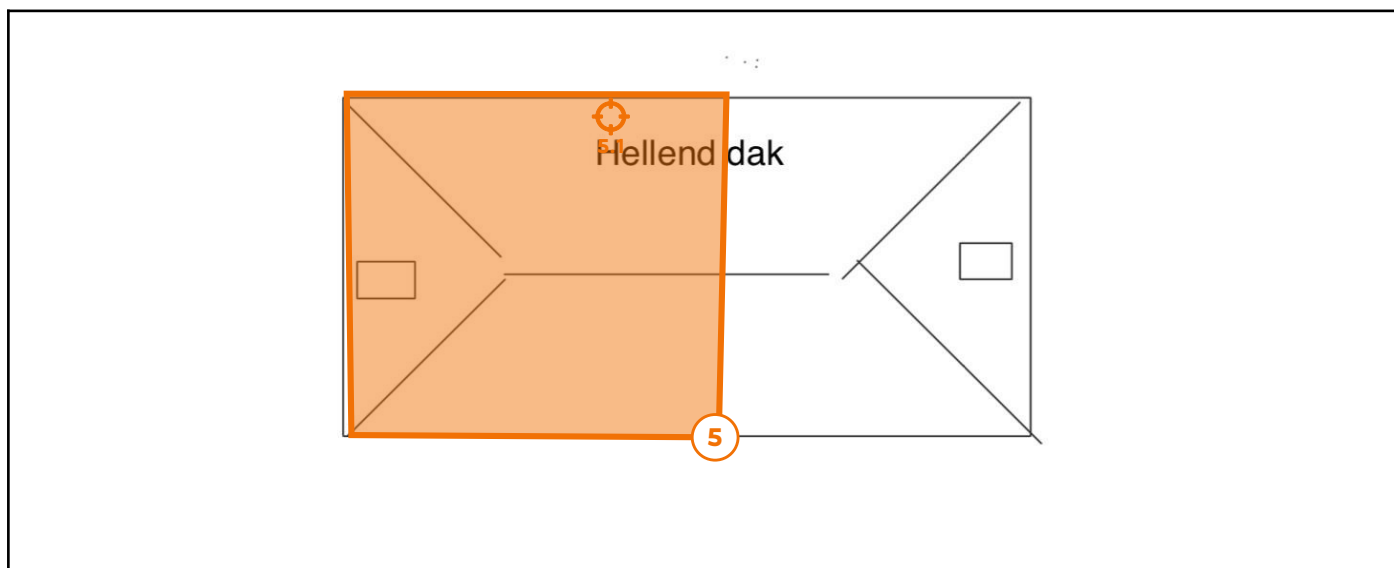
## Plan 1.7: Dak

Beschrijving	Type	Actie
5. Onderdak cementplaat woning	Asbestmateriaal	Maatregelen nemen
5.1 Code: M03	Puntmonster	-

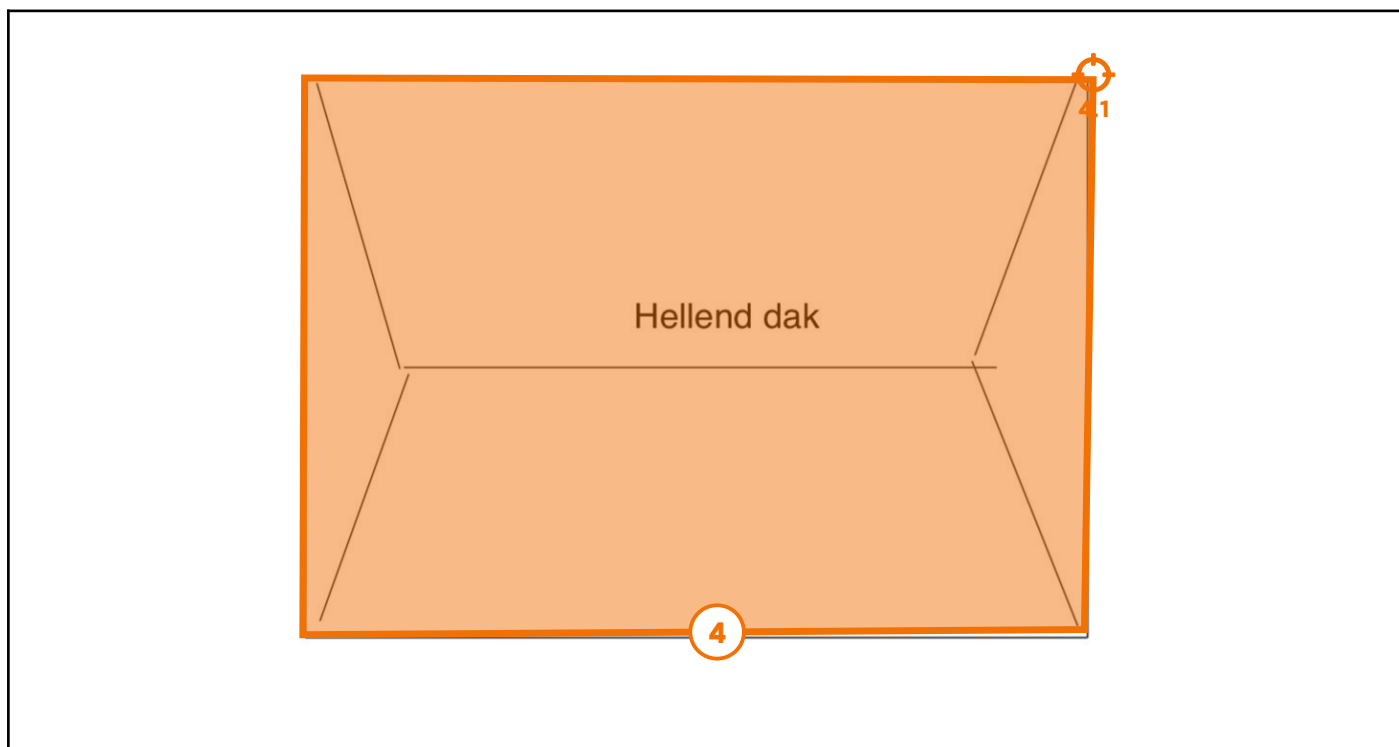
## Plan 2.2: Dak garage

Beschrijving	Type	Actie
4. dakbedekking - golfplaten garage	Asbestmateriaal	<a href="#">Verwijderen</a>
4.1 Code: M10	Puntmonster	-

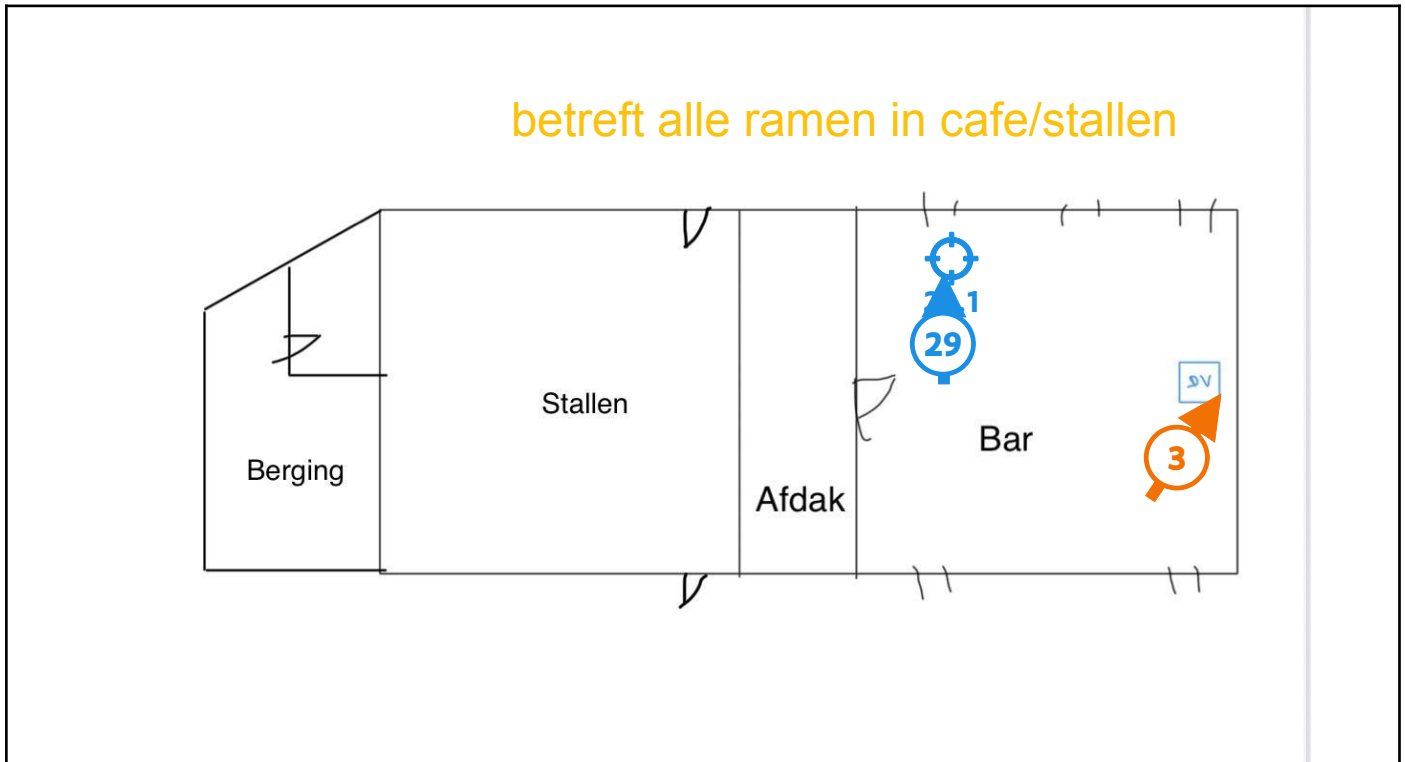
## Plan 3.2: Gelijkvloers

Beschrijving	Type	Actie
3. Roetluik	Asbestmateriaal	Verwijderen
20. Stopverf	Geen asbest	-
29. Ontdreuningsplaat/anti-dreunplaat onder spoelbak	Geen asbest	-
29.1 Code: M07	Puntmonster	-

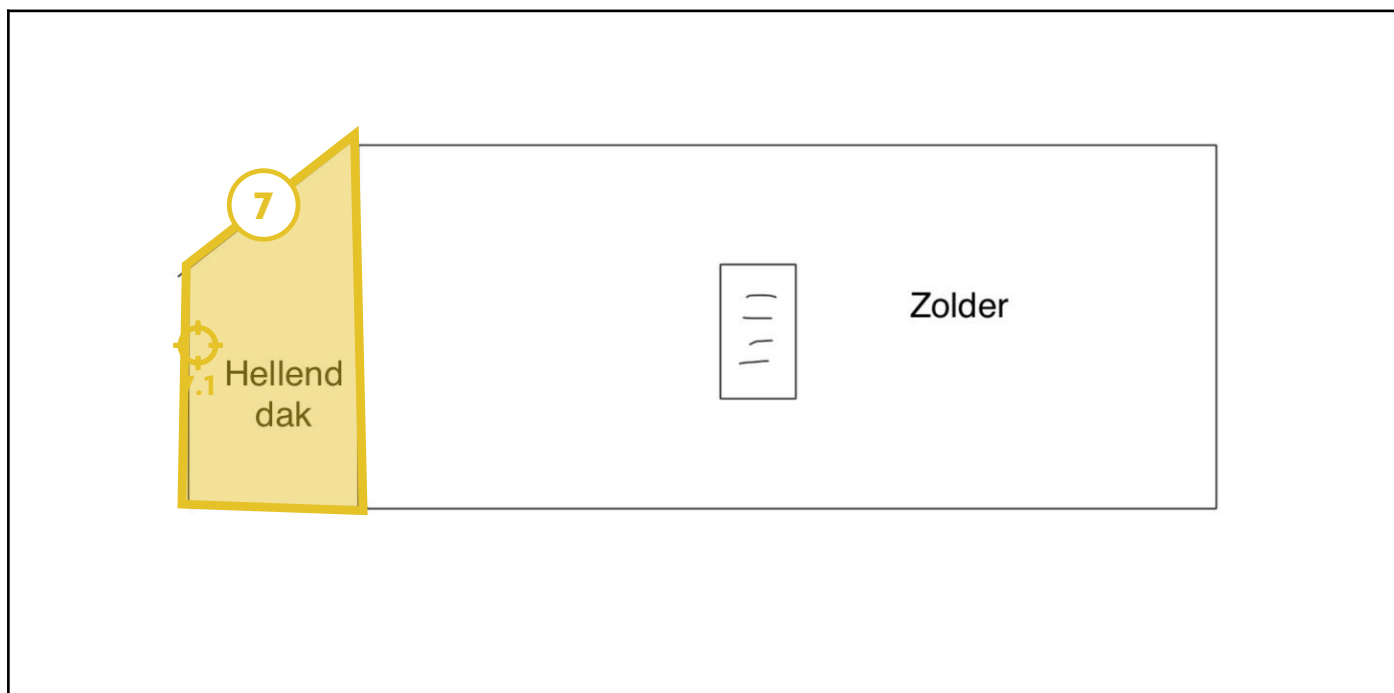
## Plan 3.6: Niv +1

Beschrijving	Type	Actie
7. Onderdak cementplaat stallen aan cafe	Asbestmateriaal	Zorgvuldig beheren
7.1 Code: M09	Puntmonster	-

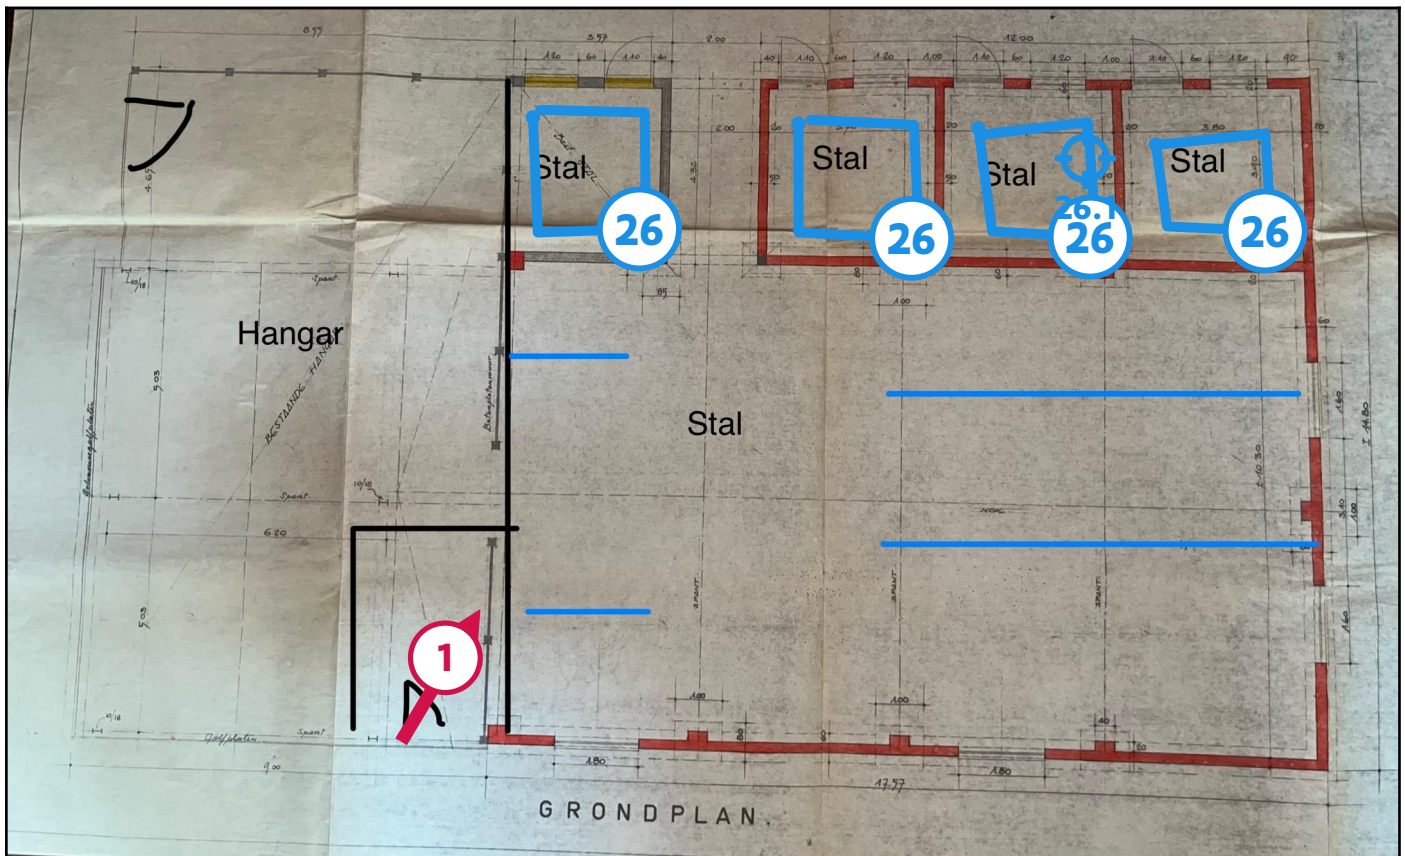
## Plan 4.1: Gelijkvloers

Beschrijving	Type	Actie
1. Cement toepassingen	Asbestmateriaal	Dringend verwijderen
26. Zwarte lijm stallen hangar	Geen asbest	-
26.1 Code: M16	Puntmonster	-

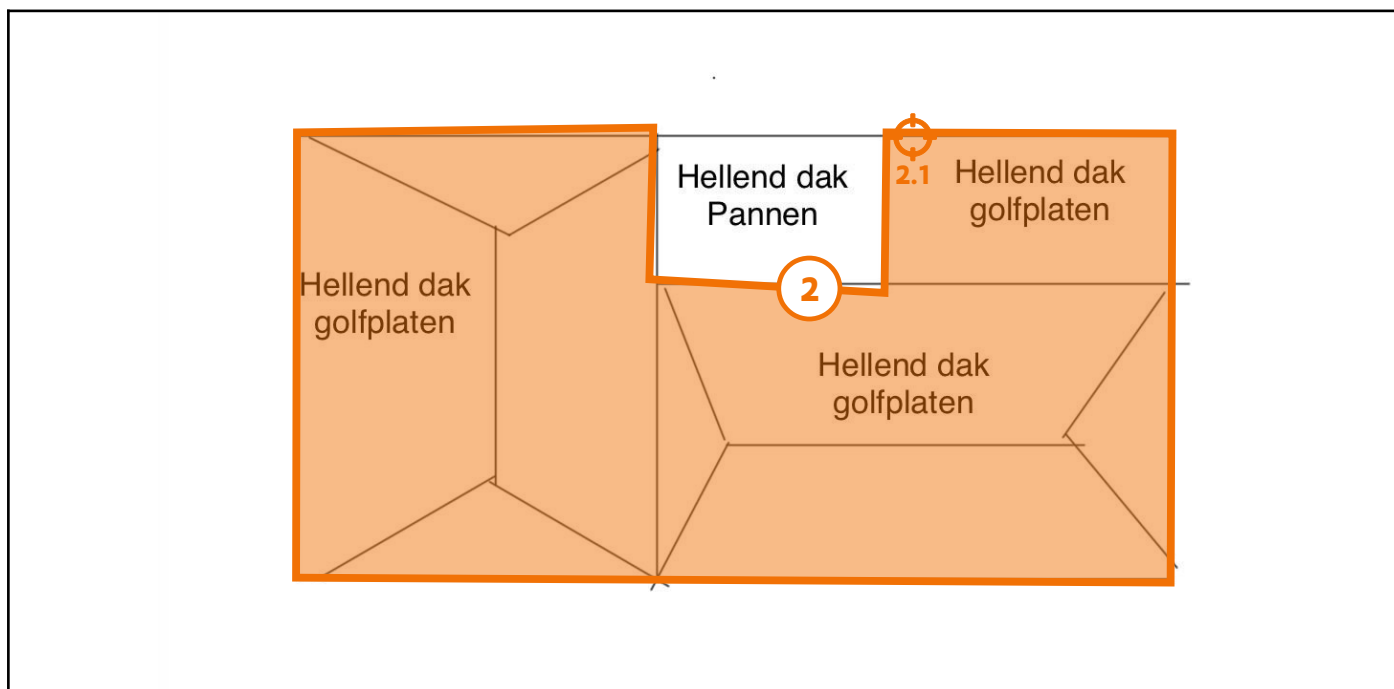
## Plan 4.5: Dak

Beschrijving	Type	Actie
2. dakbedekking - golfplaten hangar en stallen	Asbestmateriaal	<a href="#">Verwijderen</a>
2.1 Code: M13	Puntmonster	-

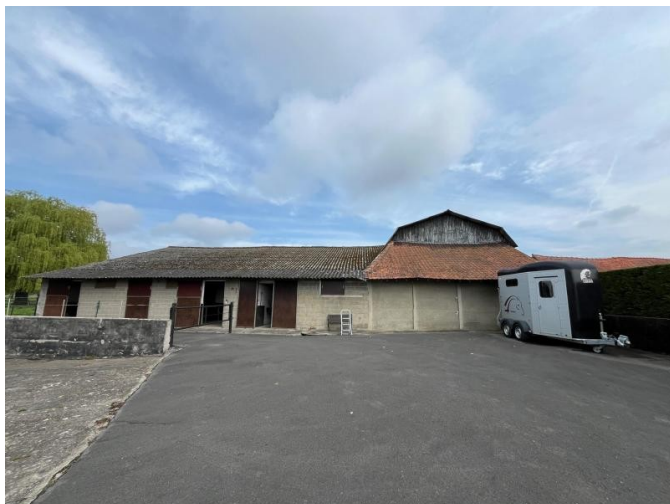
### Risicobeoordeling

Eindbeoordeling materiaalrisico	Verhoogd materiaalrisico en/of verhoogde kans op vezelvrijgave
---------------------------------	--

Gebondenheid	Categorie 1: hechtgebonden in oorsprong
Asbestsoort (vezeltype)	Alleen chrysotiel aanwezig
Asbestconcentratie	Laag (< 50%)
Afschermingsgraad van het gehele materiaal	Geheel of deels vrij aan de binnenlucht, maar geen contact met binnenluchtstromen
Toestand van het materiaal	Matig beschadigd, matig verweerd

#	Type	Referentie	Resultaat
2.1	Puntmonster	M13	Chrysotiel

<b>Beschrijving</b>	dakbedekking - golfplaten hangar en stallen
<b>Omgeving</b>	Grenst aan binnen- en buitenlucht
<b>Primaire drager</b>	Schuin dak
<b>Asbestmateriaal</b>	Dak- en gevelbekleding - Golfplaat
<b>Bindmiddel van asbestmateriaal</b>	Cement
<b>Gebondenheid op basis van bindmiddel</b>	Hecht
<b>Hoeveelheid (oppervlakte - aantal)</b>	<ul style="list-style-type: none"><li>• 550,00 m<sup>2</sup> - 1 stuk</li></ul>
<b>Totale oppervlakte</b>	550,00 m <sup>2</sup>
<b>Eenvoudig bereikbaar</b>	Ja
<b>Bevestigingswijze</b>	<ul style="list-style-type: none"><li>• Geschroefd</li></ul>
<b>Identificatiemethode</b>	Een monstername door de asbestdeskundige met laboanalyse door een asbestlabo.
<b>Destructieve handeling voor identificatie</b>	Nee
<b>Opmerking</b>	De hoeveelheid betreft een schatting

- Verwijder dit asbestmateriaal zo snel mogelijk. Volg de toestand goed op.
- Hemelwater dat afspoelt van asbestcement daken of gevels kan asbestdeeltjes bevatten. Gebruik het enkel voor gesloten circuits (bv. spoelen toiletten). Reinig na het vervangen van het dak of de gevel de dakgoten en regenwaterput of -ton om asbesthoudend sediment of slib te verwijderen

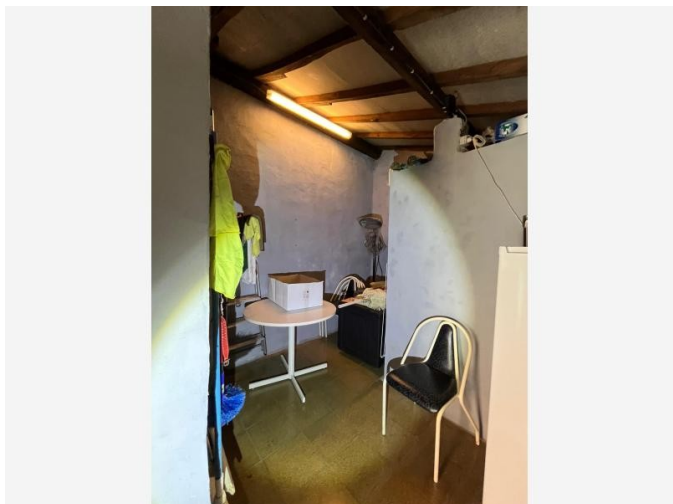
Beschrijving	Bakeliet meter- en zekering kast
Omgeving	Binnen
Primaire drager	Communicatie en elektrische infrastructuur en uitrusting
Asbestmateriaal	Plaat, paneel, tablet - Type Bakeliet
Bindmiddel van asbestmateriaal	Kunststof of -hars
Gebondenheid op basis van bindmiddel	Hecht
Hoeveelheid (oppervlakte - dikte - aantal)	• 1,00 m <sup>2</sup> - 2,00 cm - 1 stuk
Totaal volume	0,02 m <sup>3</sup>
Eenvoudig bereikbaar	Ja
Bevestigingswijze	• Geschroefd
Identificatiemethode	De asbestdeskundige beoordeelt het materiaal als asbestverdacht en dus asbesthoudend, en dit zonder monsternamen.  Motivatie: De materialen behoren niet toe aan de eigenaar voor wie de asbestdeskundige de asbestinventaris uitvoert.
Destructieve handeling voor identificatie	Nee
Opmerking	De meterkast hoort toe aan de nutsmaatschappij en dient door hen vervangen/verwijderd te worden.

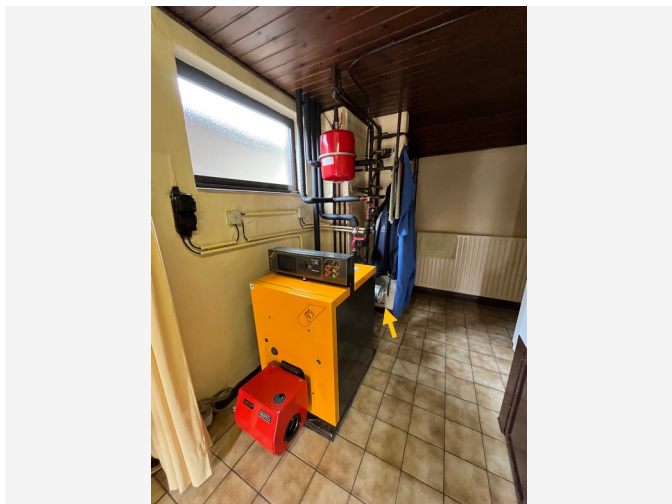
Beschrijving	Bakeliet schakelmateriaal
Omgeving	Binnen
Primaire drager	Communicatie en elektrische infrastructuur en uitrusting
Asbestmateriaal	Plaat, paneel, tablet - Type Bakeliet
Bindmiddel van asbestmateriaal	Kunststof of -hars
Gebondenheid op basis van bindmiddel	Hecht
Hoeveelheid (oppervlakte - dikte - aantal)	<ul style="list-style-type: none"><li>• 0,10 m<sup>2</sup> - 2,00 cm - 10 stuks</li></ul>
Totaal volume	0,02 m <sup>3</sup>
Eenvoudig bereikbaar	Ja
Bevestigingswijze	<ul style="list-style-type: none"><li>• Geschroefd</li></ul>
Identificatiemethode	<p>De asbestdeskundige beoordeelt het materiaal als asbestverdacht en dus asbesthoudend, en dit zonder monstername.</p> <p>Motivatie: De monstername brengt andere schade aan dan schade die inherent is aan de monstername.</p>
Destructieve handeling voor identificatie	Nee
Opmerking	De hoeveelheid betreft een schatting, verdeeld over gehele perceel

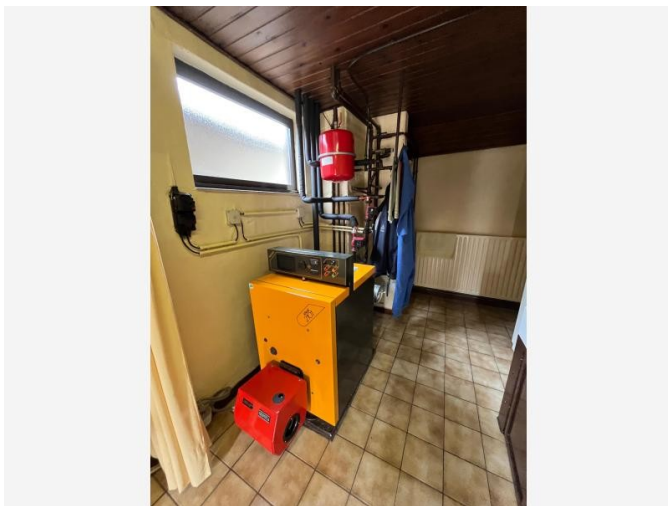
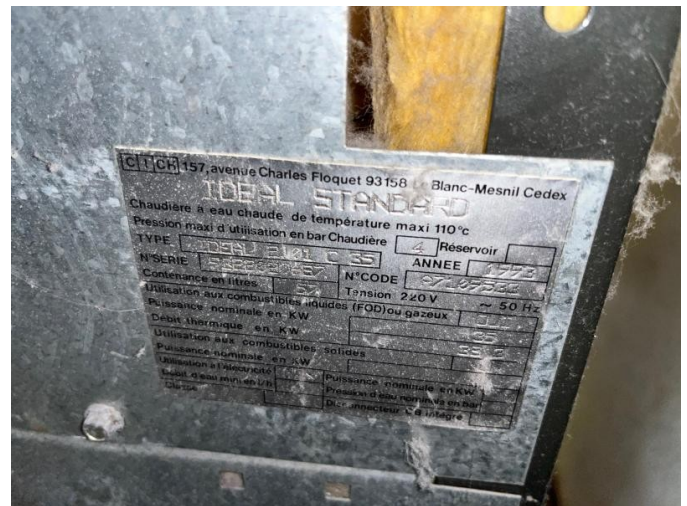
## Fiche 36: Brander/CV-ketel - Isolatie/pakkingen.

Beschrijving	Notitie	Terug te vinden op plannen
Fiche 36: Brander/CV-ketel - Isolatie/pakkingen.	Mogelijk bevat de brander/CV-ketel asbestverdachte isolatie en/of pakkingen. Inspectie zonder demontage was niet mogelijk op moment van de inspectie.	-
