# Asbestinventarisatetest

Heidedijk 9, 3271 Scherpenheuvel-Zichem

Attestnummer : 20230704-000255.000

**Niet-asbestveilig**

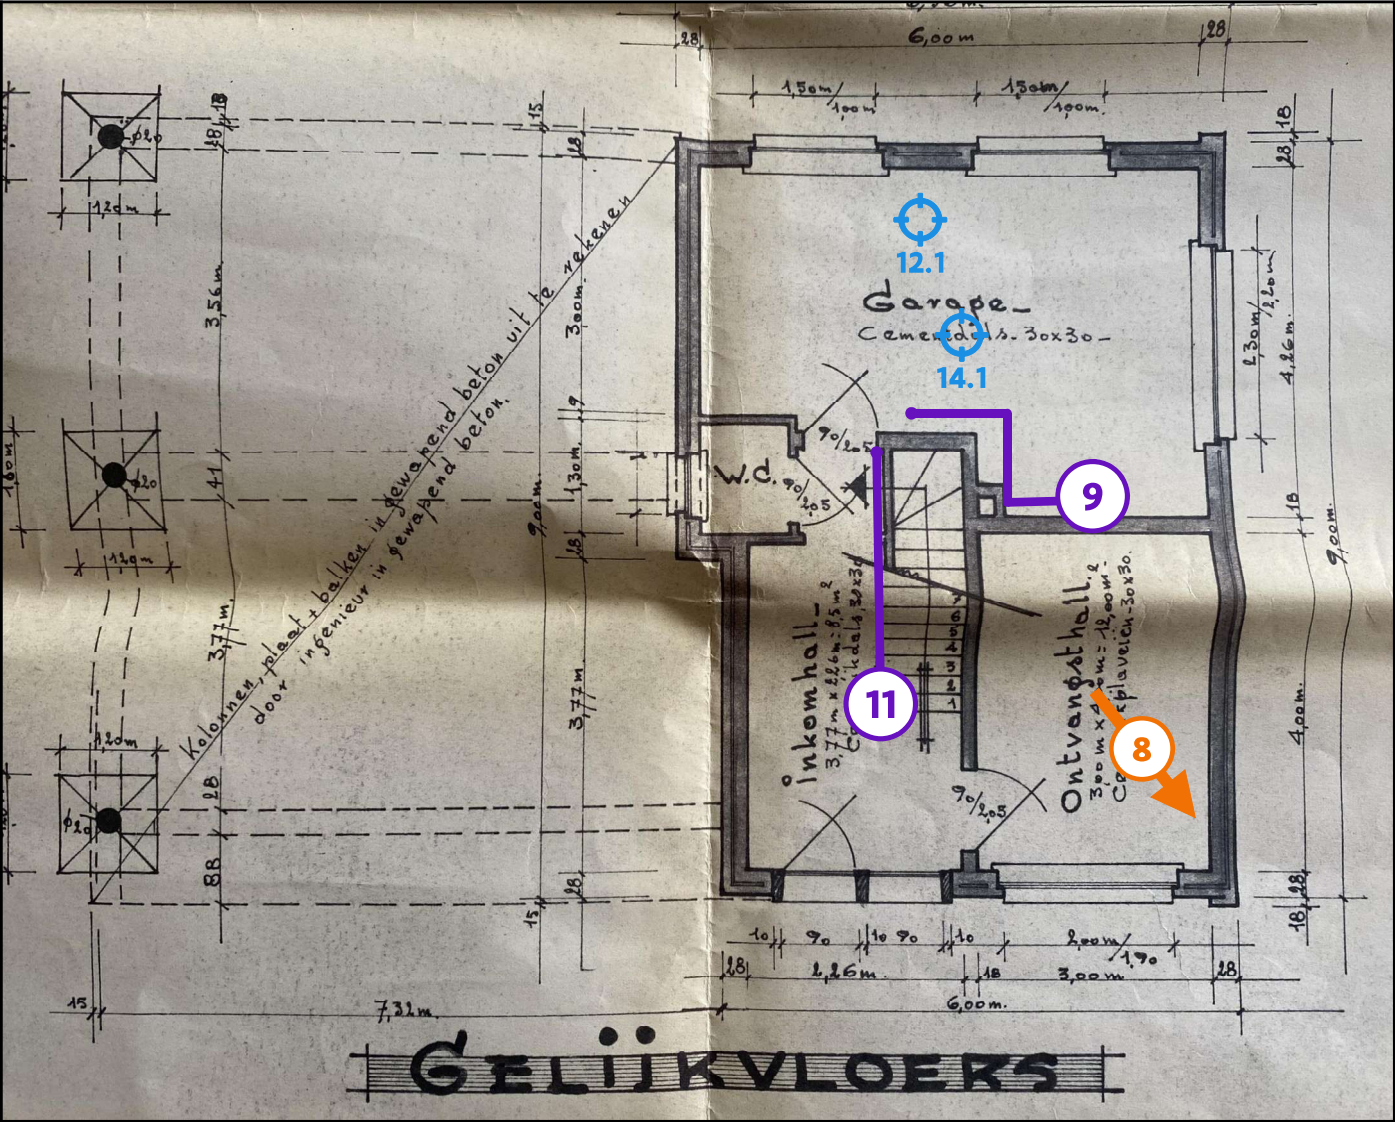
# Plan 1.1: HOOFDGEBOUW gelijkvloers

| Beschrijving | Type | Actie |
|---|---|---|
| 8. Bakelieten zekeringkast + schakelmateriaal | Asbestmateriaal | Verwijderen |

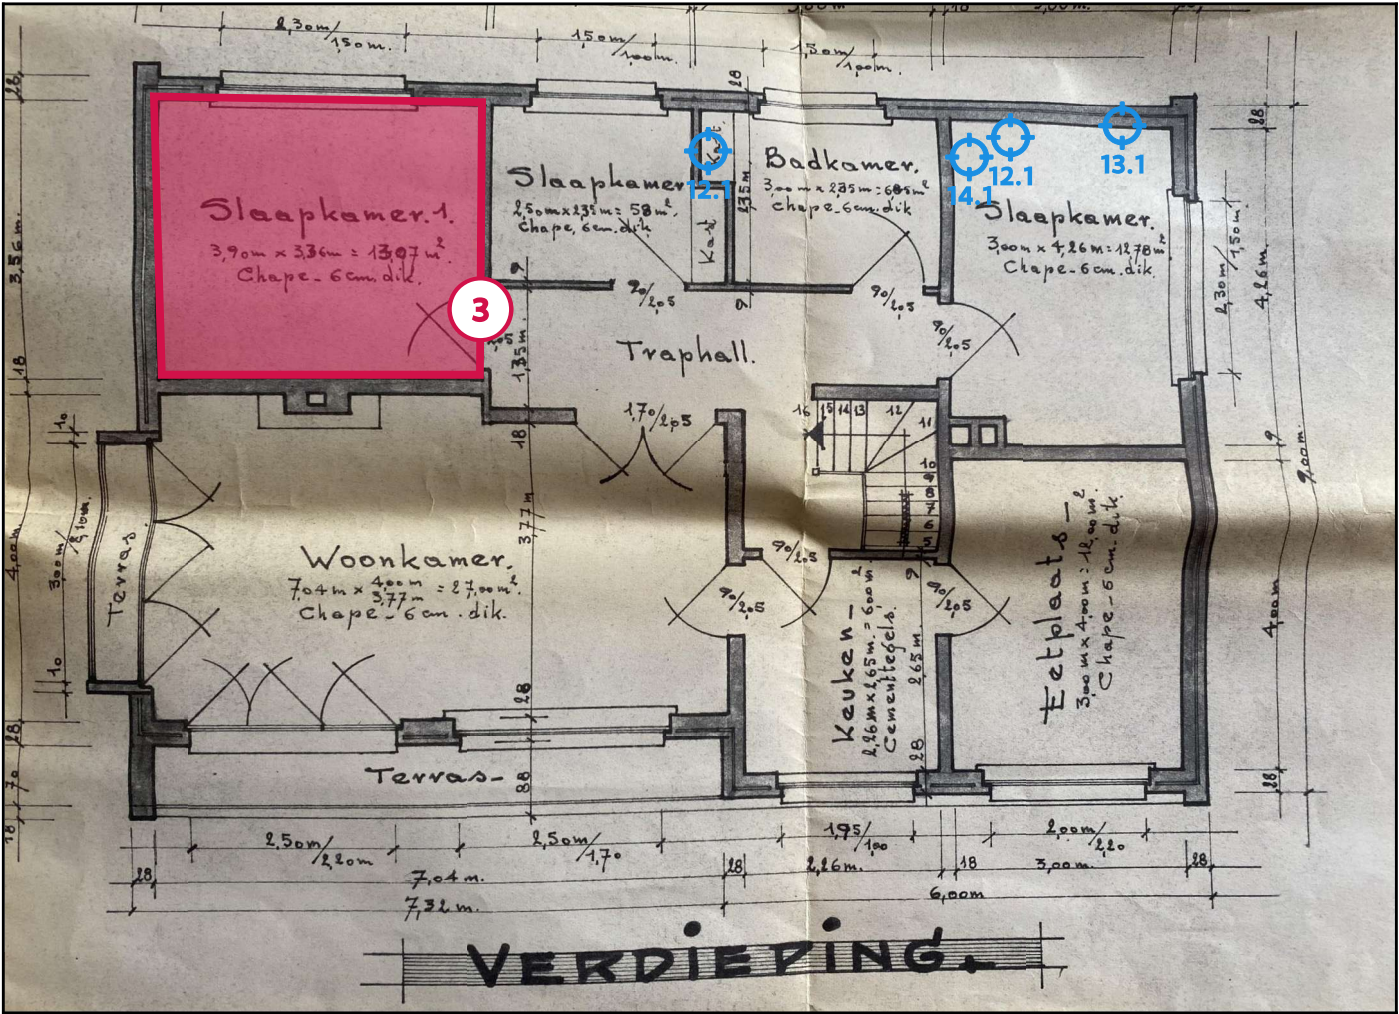
## Plan 1.2: HOOFDGEBOUW verdieping

| Beschrijving | Type | Actie |
|---|---|---|
| 3. Vinyl slaapkamer | Asbestmateriaal | Dringend verwijderen |

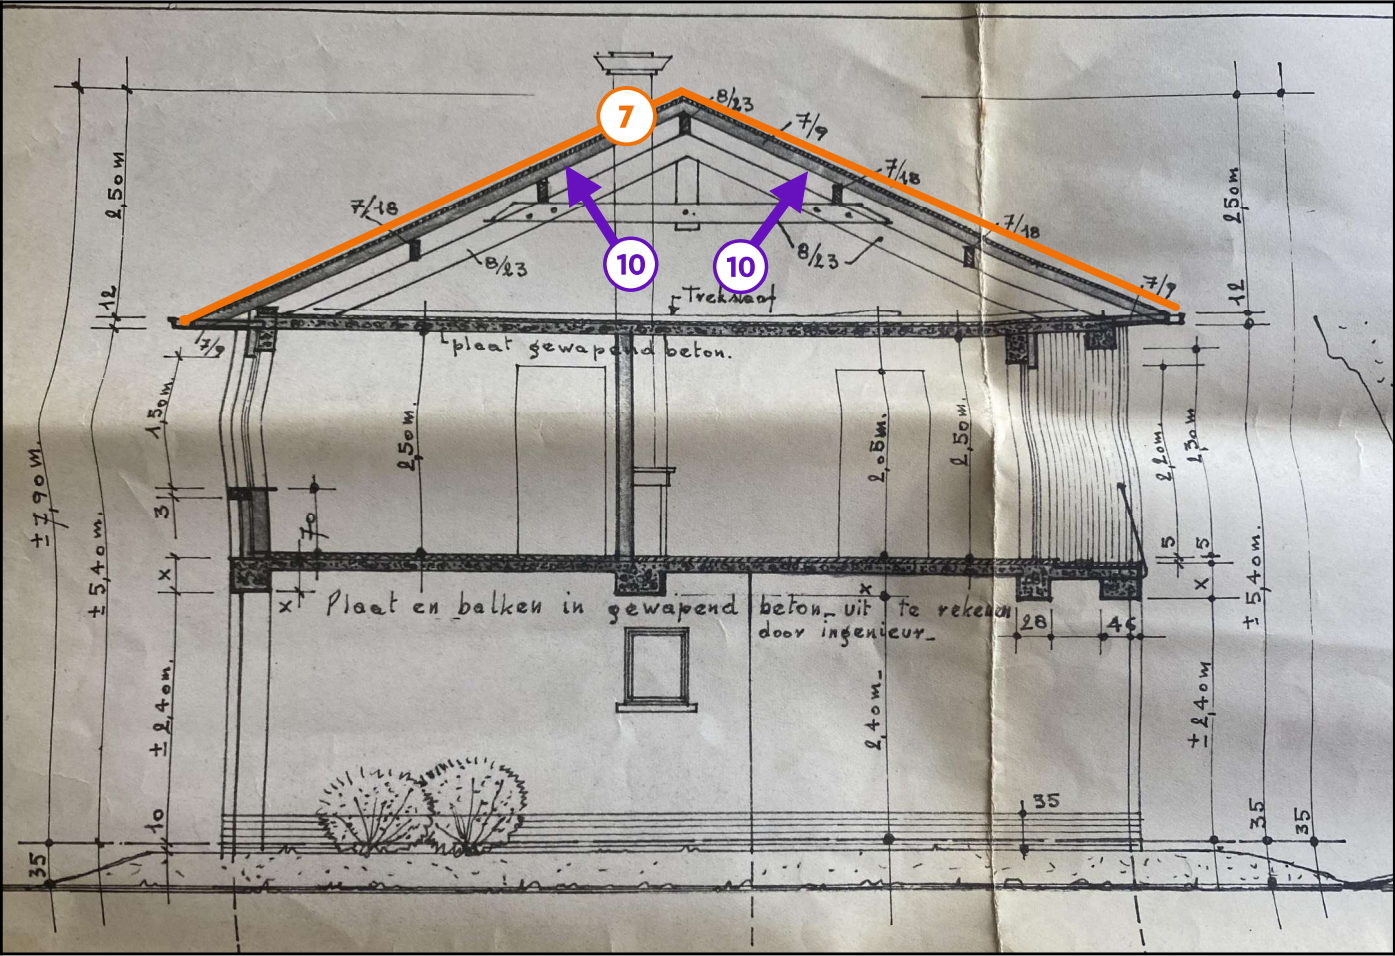
# Plan 1.3: HOOFDGEBOUW zolder en dak

| Beschrijving | Type | Actie |
|---|---|---|
| 7. Dak | Asbestmateriaal | Verwijderen |
| 10. Onderdak in vezelplaten | Advies | - |

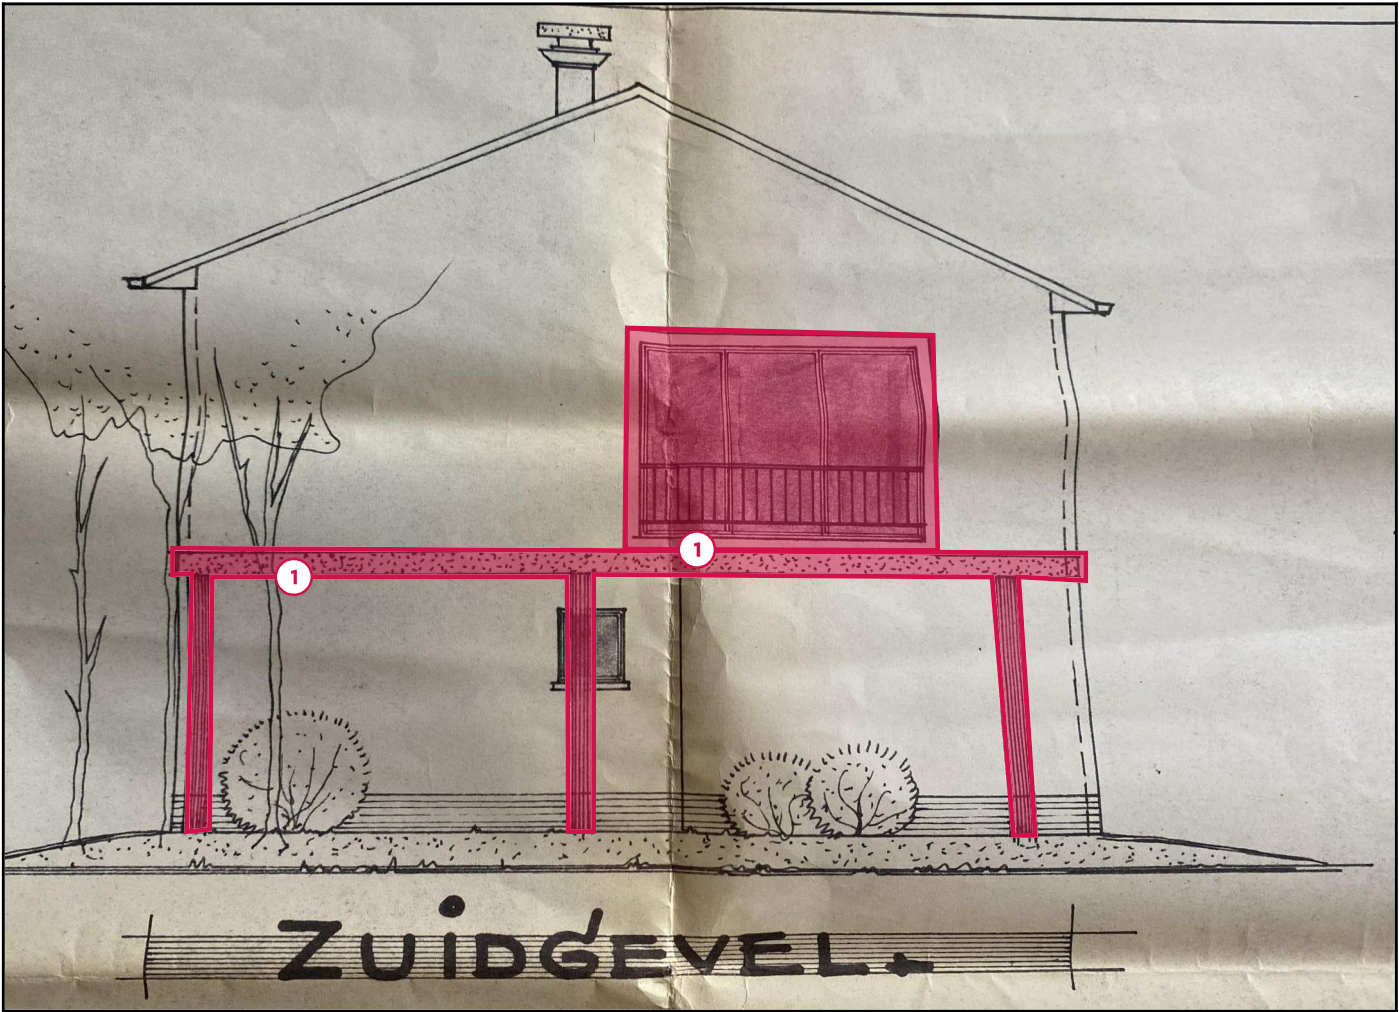
# Plan 1.4: HOOFDGEBOUW zuidgevel

| Beschrijving | Type | Actie |
|---|---|---|
| 1. Crepi | Asbestmateriaal | Dringend verwijderen |

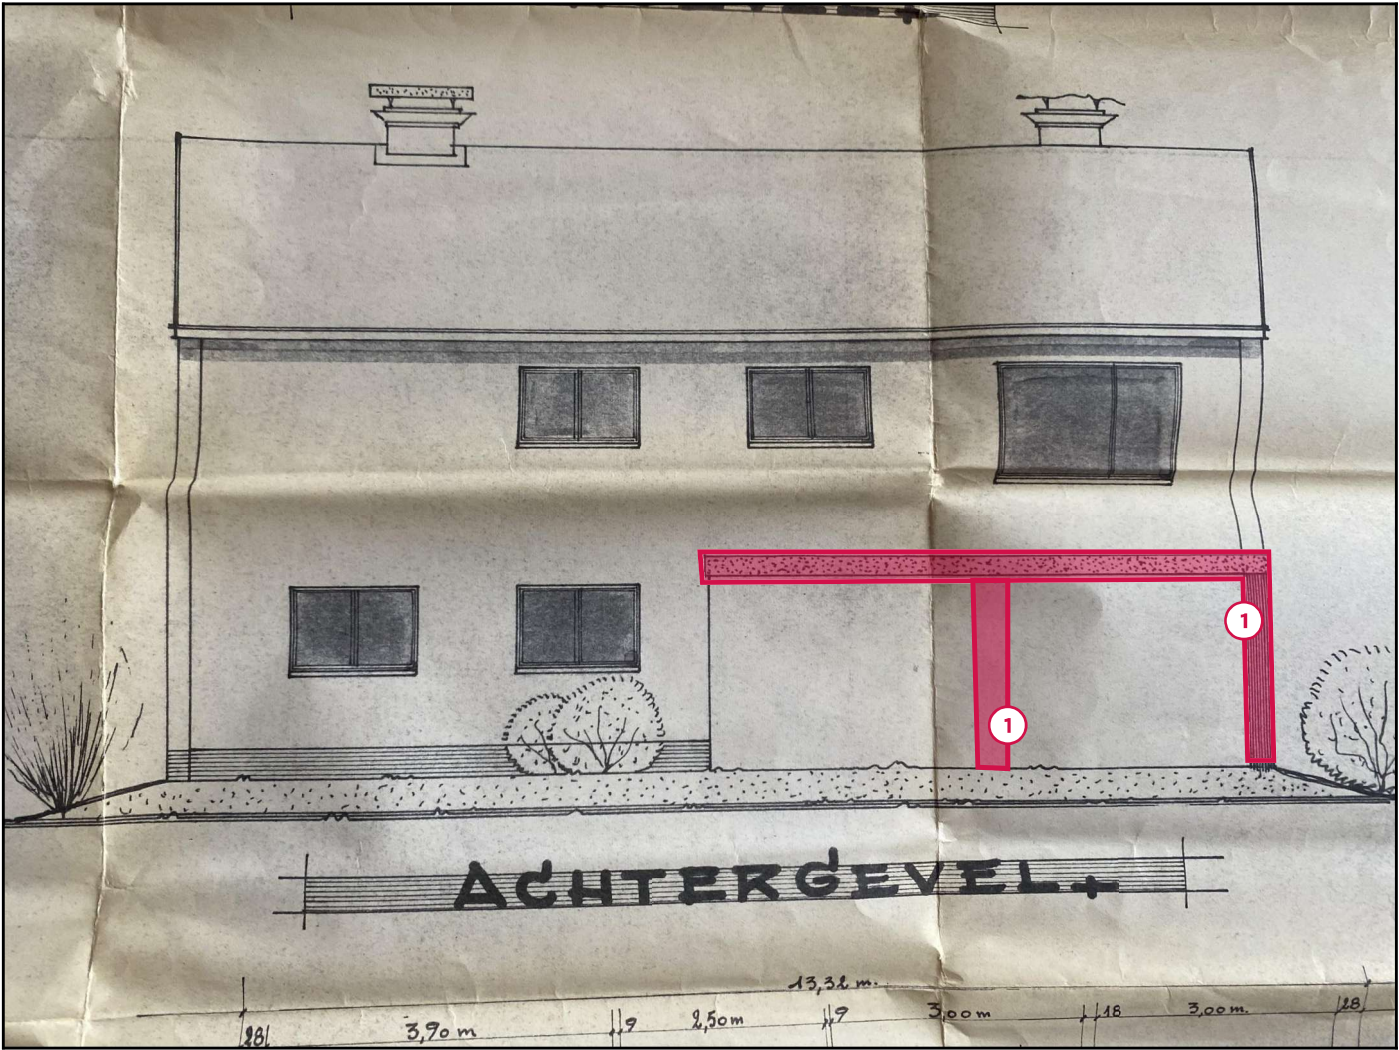
# Plan 1.5: HOOFDGEBOUW achtergevel

| Beschrijving | Type | Actie |
|---|---|---|
| 1. Crepi | Asbestmateriaal | Dringend verwijderen |

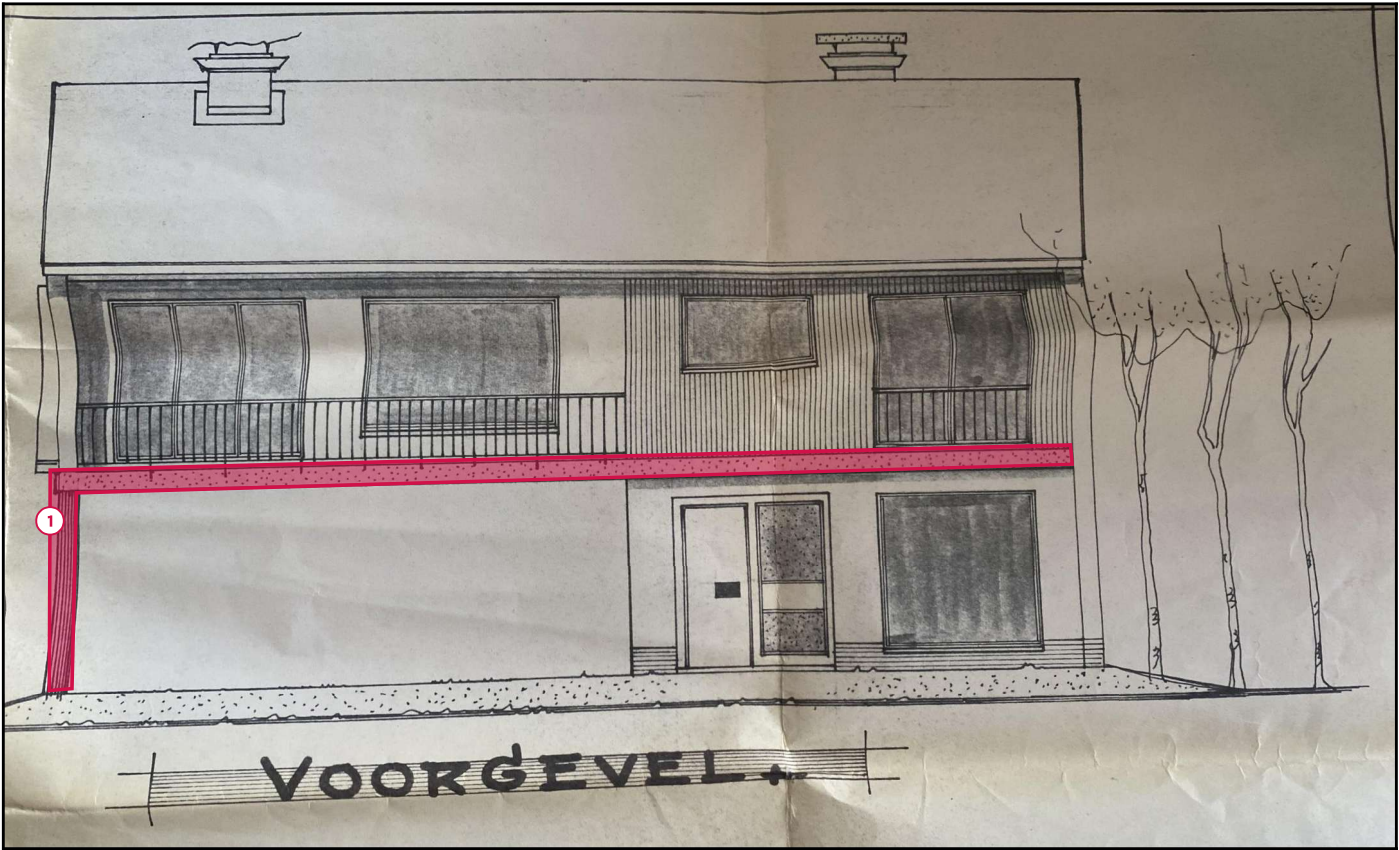
# Plan 1.6: HOOFDGEBOUW voorgevel

| Beschrijving | Type | Actie |
|---|---|---|
| 1. Crepi | Asbestmateriaal | Dringend verwijderen |

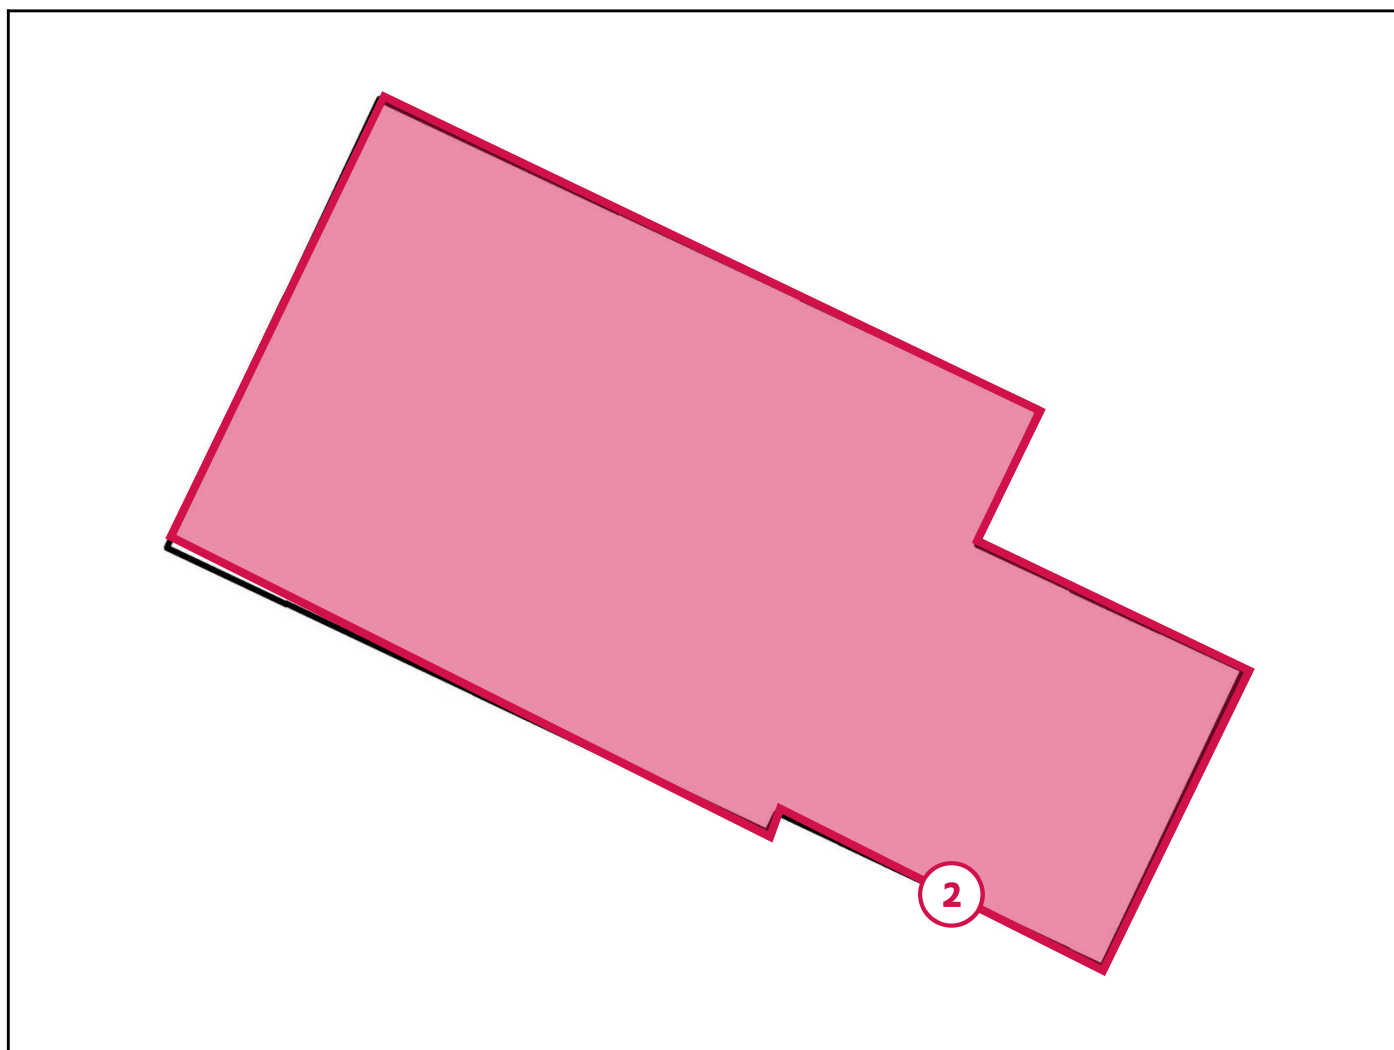
## Plan 2.2: VOLIERE dak

| Beschrijving | Type | Actie |
|---|---|---|
| 2. Golfplaten daken | Asbestmateriaal | Dringend verwijderen |

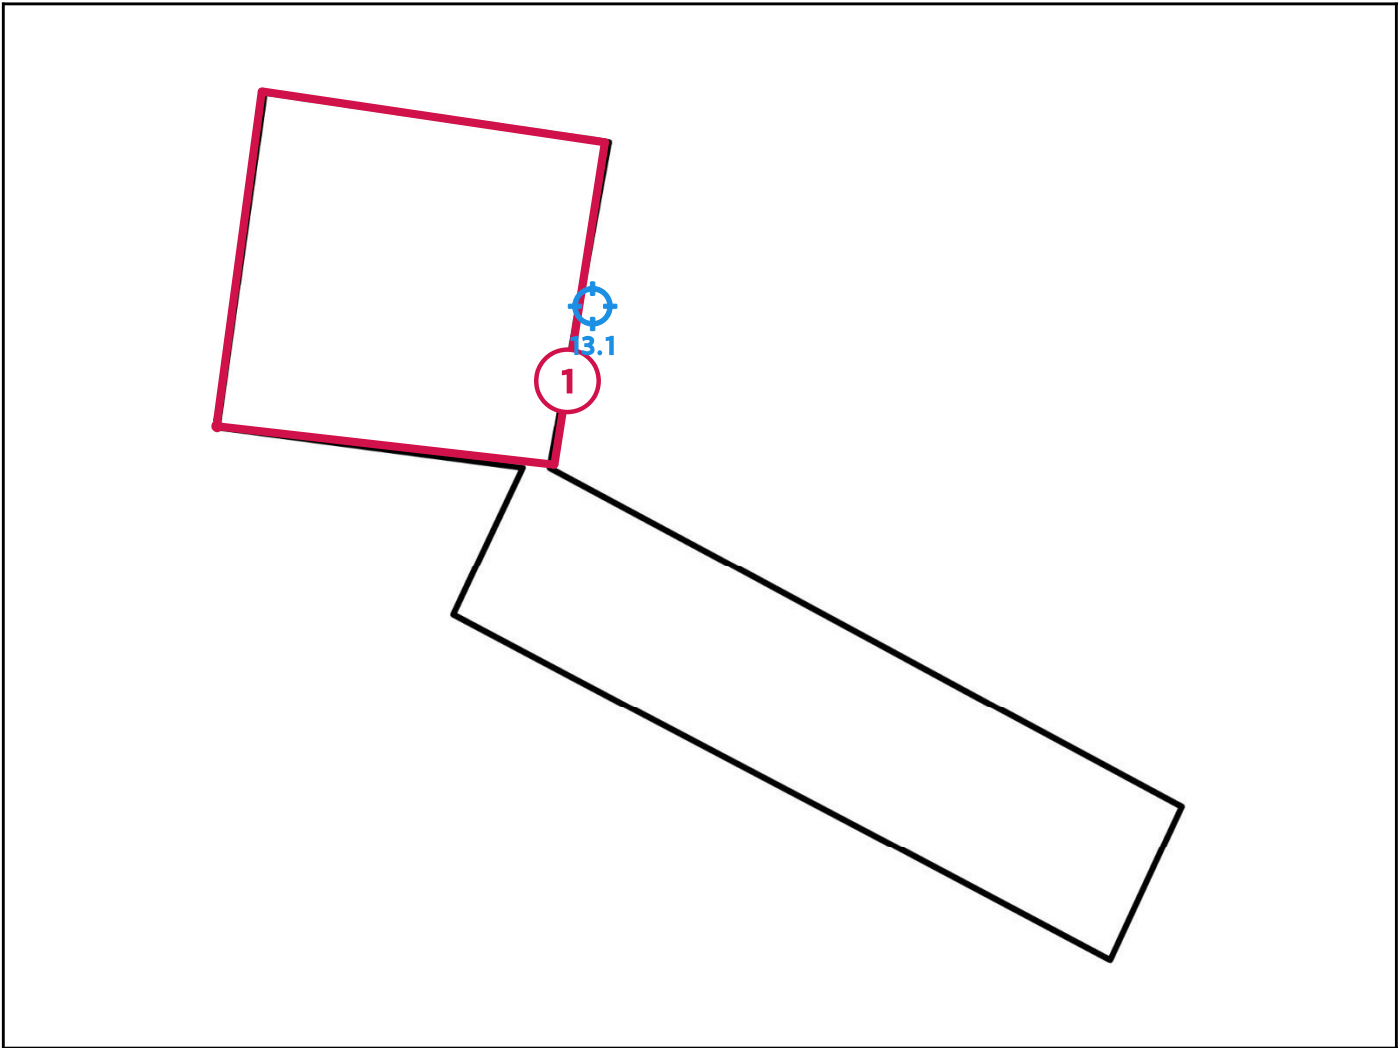
# Plan 3.1: BERGHOKKEN plan

| Beschrijving | Type | Actie |
|---|---|---|
| 1. Crepi | Asbestmateriaal | Dringend verwijderen |

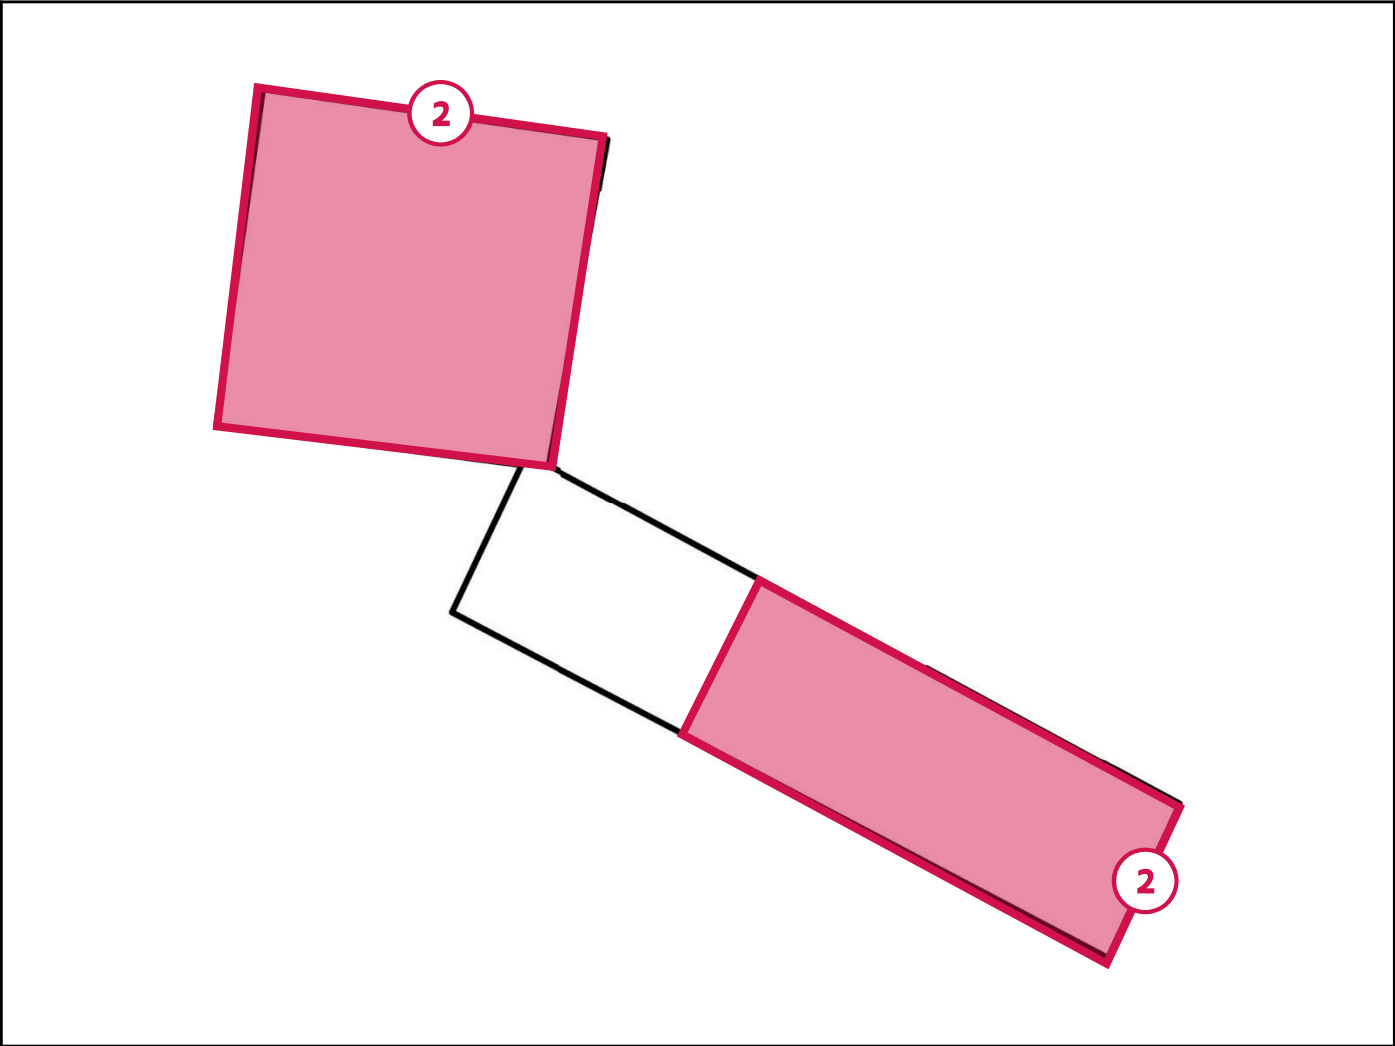
### Plan 3.2: BERGHOKKEN dak

| Beschrijving | Type | Actie |
|---|---|---|
| 2. Golfplaten daken | Asbestmateriaal | Dringend verwijderen |

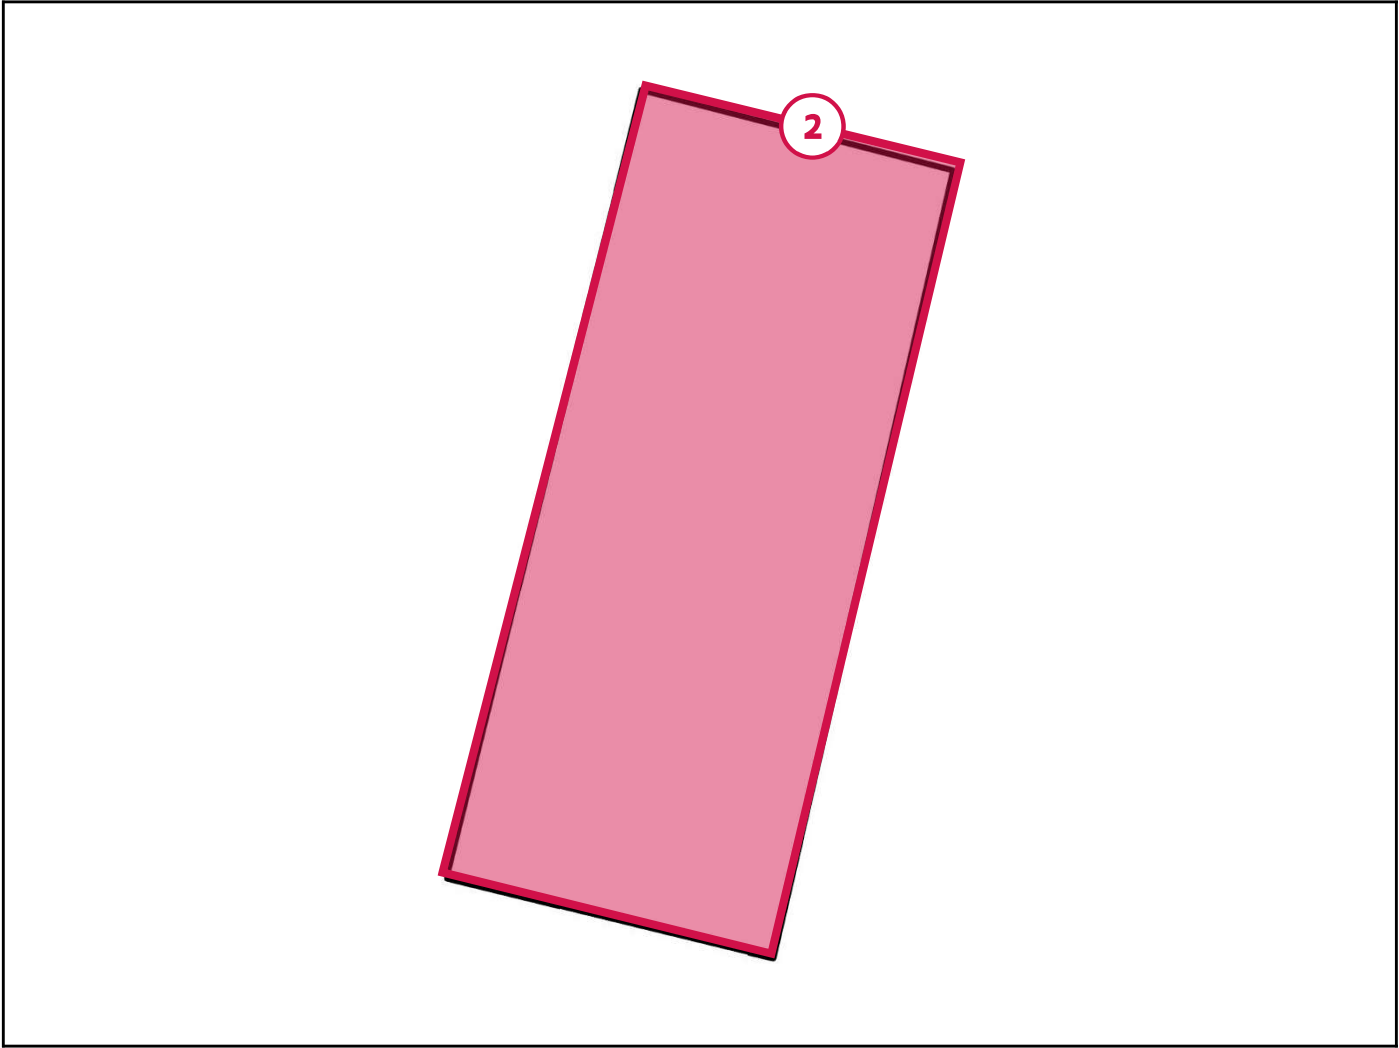
# Plan 4.2: STAL dak

| Beschrijving | Type | Actie |
|---|---|---|
| 2. Golfplaten daken | Asbestmateriaal | Dringend verwijderen |

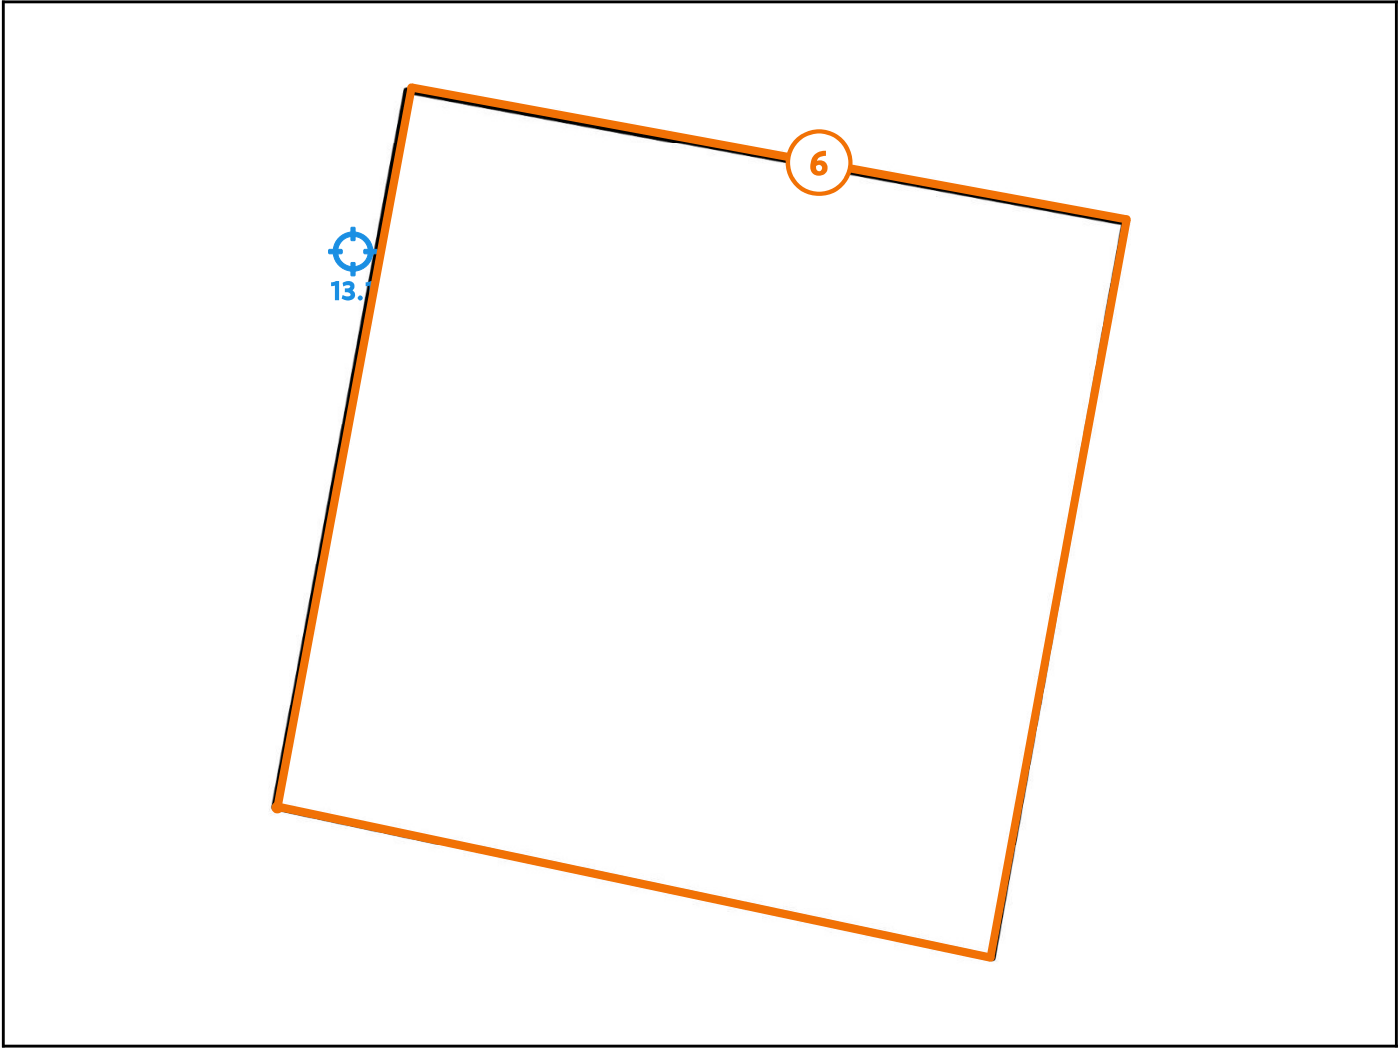
# Plan 5.1: TUINHUIS plan

| Beschrijving | Type | Actie |
|---|---|---|
| 6. Verf tuinhuis | Asbestmateriaal | Verwijderen |

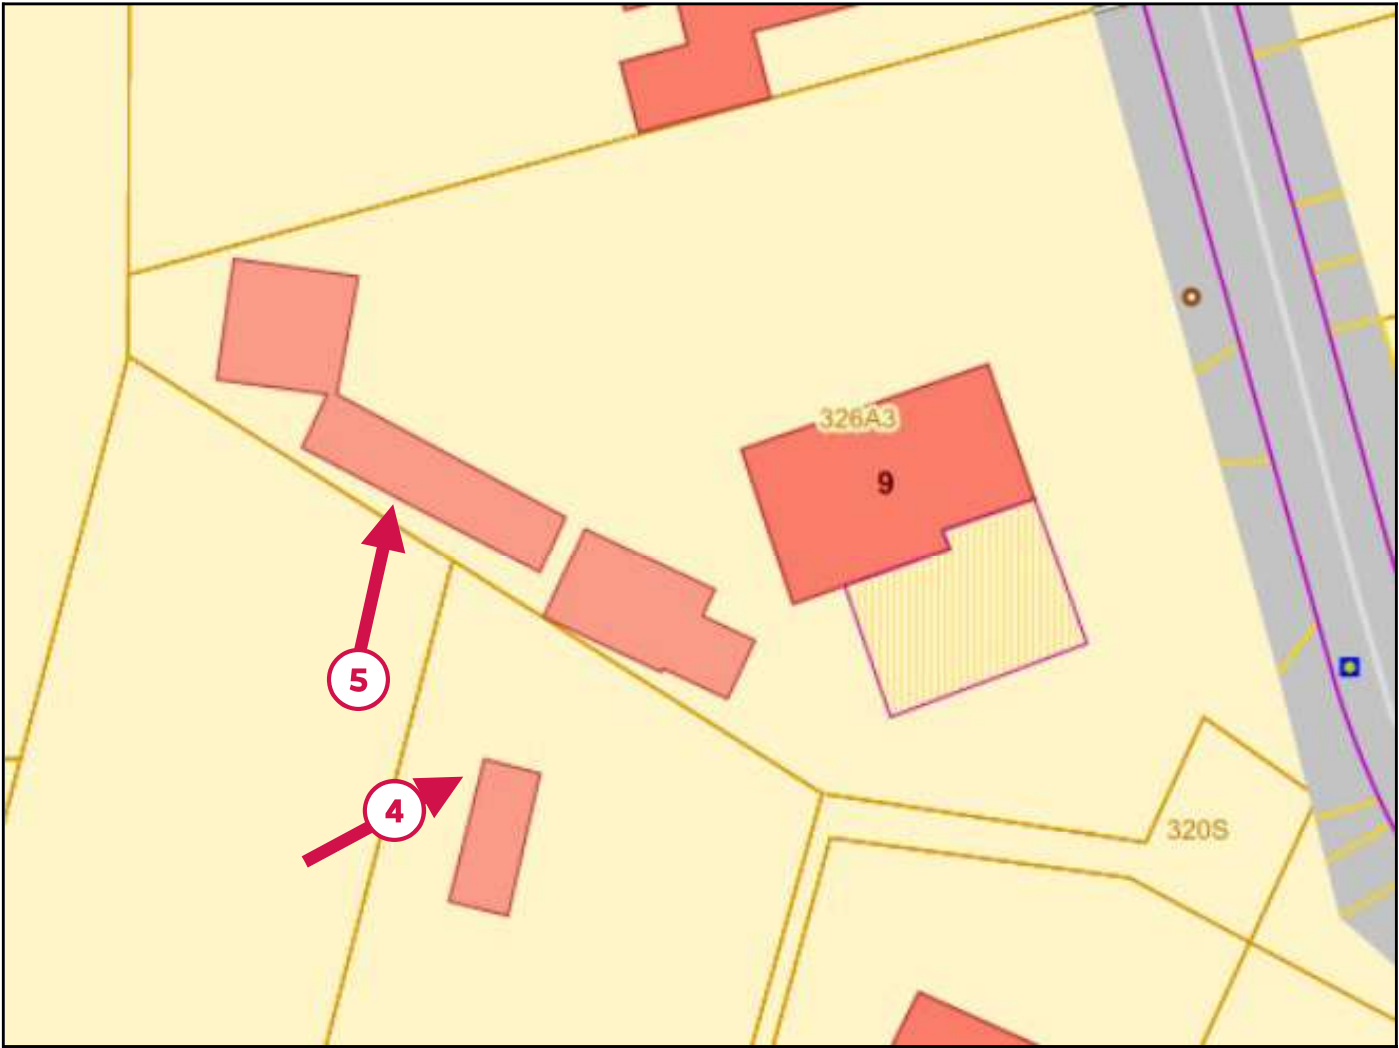
# Plan 6.1: Vaststellingen buiten de constructies

| Beschrijving | Type | Actie |
|---|---|---|
| 4. Slib in ton | Asbestmateriaal | Dringend verwijderen |
| 5. Restpartij golfplaten | Asbestmateriaal | Dringend verwijderen |

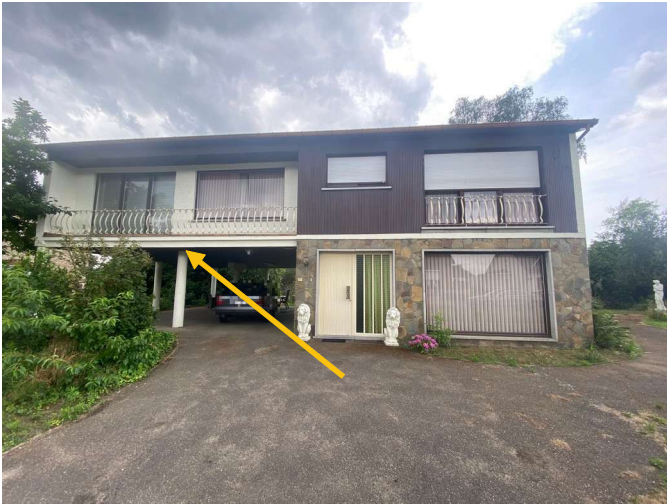
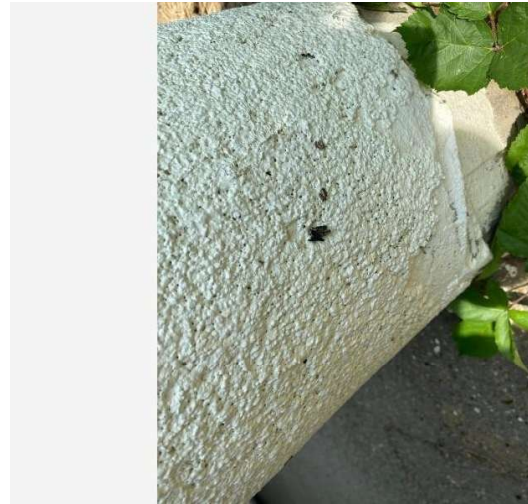
| Eindbeoordeling materiaalrisico | Hoog materiaalrisico en/of hoge kans op vezelvrijgave |

| Asbestsoort (vezeltype) | Crocidoliet aanwezig |
| Toestand van het materiaal | Zwaar beschadigd, zwaar verweerd |

| Beschrijving | Crepi |

| Opmerking | <p>Bijkomende staalnames nodig om definitief te kunnen bepalen of de crepi asbesthoudend is. Er zijn 3 soorten crepi aangebracht: een soort op de betonpalen van het hoofdgebouw, een andere soort (met steentjes) op de raamomkaderingen boven de palen van het hoofdgebouw en een andere soort op de buitengevel van de berghokken. De hoeveelheid is op locatie bij benadering ingeschat voor de 3 crepi soorten samen en is geen bestekhoeveelheid.</p> |

- Zorg voor een veilig beheer. Vermijd het beschadigen van het asbestmateriaal. Controleer de toestand jaarlijks op wijzigingen.
- Verwijder dit asbestmateriaal zo snel mogelijk. Volg de toestand goed op.
- Voer bijkomende staalname(s) uit.

- Hermetische zone (erkend asbestverwijderaar)  
Bij het verwijderen van crepi is er een hoog risico op het vrijkomen van asbestvezels. Daarom mag dit enkel verwijderd worden door een erkend asbestverwijderaar met een hermetische zone.

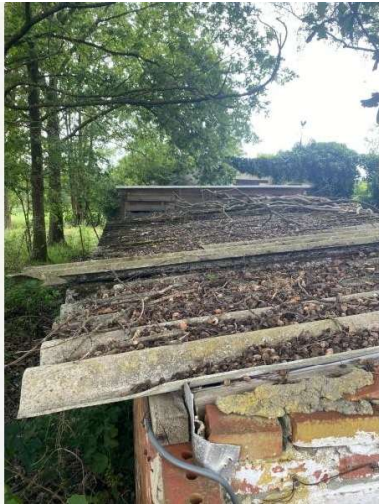
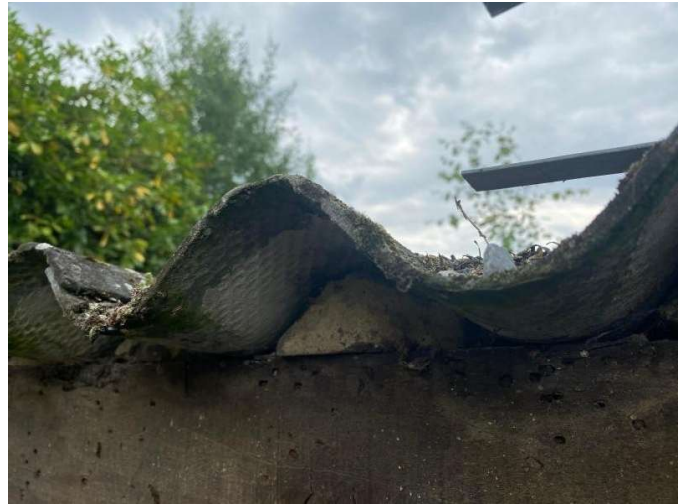
| Eindbeoordeling materiaalrisico | Hoog materiaalrisico en/of hoge kans op vezelvrijgave |

| Asbestsoort (vezeltype) | Crocidoliet aanwezig |
| Toestand van het materiaal | Matig beschadigd, matig verweerd |

| Beschrijving | Golfplaten daken |

- Scherm in afwachting van verwijdering het asbestmateriaal af van luchtstromingen en verstoring: bijvoorbeeld door het te verpakken, te fixeren, af te dekken, signalisatie - afbakening aan te brengen, ...
- Verwijder dit asbestmateriaal zo snel mogelijk. Volg de toestand goed op.
- Hemelwater dat afspoelt van asbestcement daken of gevels kan asbestdeeltjes bevatten. Gebruik het enkel voor gesloten circuits (bv. spoelen toiletten). Reinig na het vervangen van het dak of de gevel de dakgoten en regenwaterput of -ton om asbesthoudend sediment of slib te verwijderen

- Eenvoudige handelingen: mag via doe-het-zelf of door werknemer(s) met opleidingsattest eenvoudige handelingen  
De golfplaten kunnen met eenvoudige handelingen verwijderd worden door een doe-het-zelver of een professional die beschikt over het opleidingsattest 'Asbestverwijdering eenvoudige handelingen'. Bij het verwijderen moet steeds rekening worden gehouden met alle milieu- en veiligheidsvoorschriften.

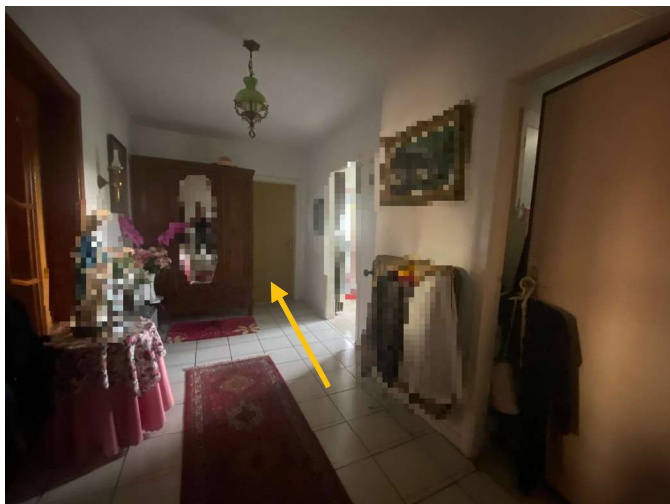
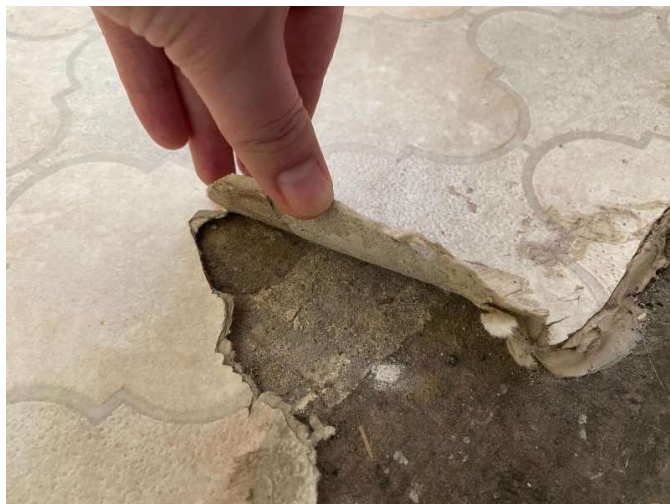
| Eindbeoordeling materiaalrisico | Hoog materiaalrisico en/of hoge kans op vezelvrijgave |

| Asbestsoort (vezeltype) | Crocidoliet aanwezig |
| Asbestconcentratie | Hoog ( $\geq 50\%$ ) |
| Toestand van het materiaal | Zwaar beschadigd, zwaar verweerd |

| Beschrijving | Vinyl slaapkamer |

| <b>Opmerking</b> | Op vraag van de opdrachtgever werd er geen staal genomen door de asbestdeskundige. Dit wordt wel aangeraden om eventueel onnodige saneringskosten te vermijden. De hoeveelheid is op locatie bij benadering ingeschat en is geen bestekhoeveelheid. |

- Scherm in afwachting van verwijdering het asbestmateriaal af van luchtstromingen en verstoring: bijvoorbeeld door het te verpakken, te fixeren, af te dekken, signalisatie - afbakening aan te brengen, ...
- Verwijder dit asbestmateriaal zo snel mogelijk. Volg de toestand goed op.
- Voer bijkomende staalname(s) uit.

- Hermetische zone (erkend asbestverwijderaar)  
Bij het verwijderen van de vinylvloer is er een hoog risico op het vrijkomen van asbestvezels, omdat deze werd vastgelijmd. Daarom mag dit enkel verwijderd worden door een erkend asbestverwijderaar met een hermetische zone.

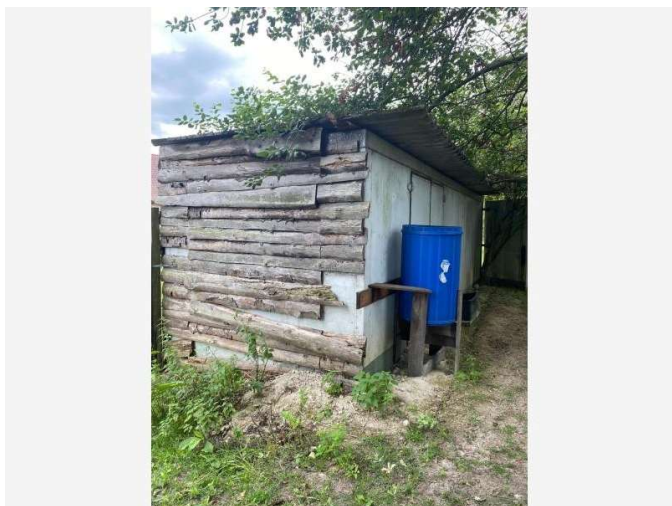
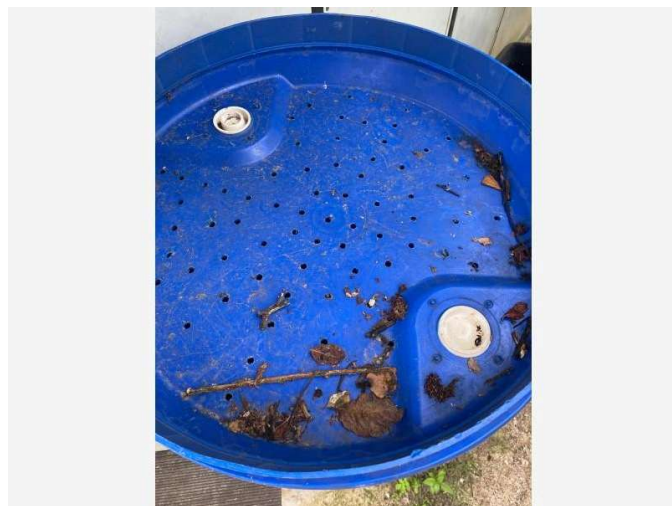
| Beschrijving | Slib in ton |
| Bron van de resten | Golfplaten daken op de stal. |
| Opmerking | De binnenzijde van de ton was niet zichtbaar. De hoeveelheid is op locatie bij benadering ingeschat en is geen bestekhoeveelheid. |

- Verwijder het asbestafval.

- Eenvoudige handelingen: mag via doe-het-zelf of door werknemer(s) met opleidingsattest eenvoudige handelingen  
Het slib is verontreinigd met asbestvezels, doordat het in contact is geweest met het asbesthoudend dak. De regenton kan eenvoudig gereinigd worden door het slib in de ton te verwijderen en af te voeren naar een erkend asbestverwerker. Bij het verwijderen moet steeds rekening worden gehouden met alle milieu- en veiligheidsvoorschriften.

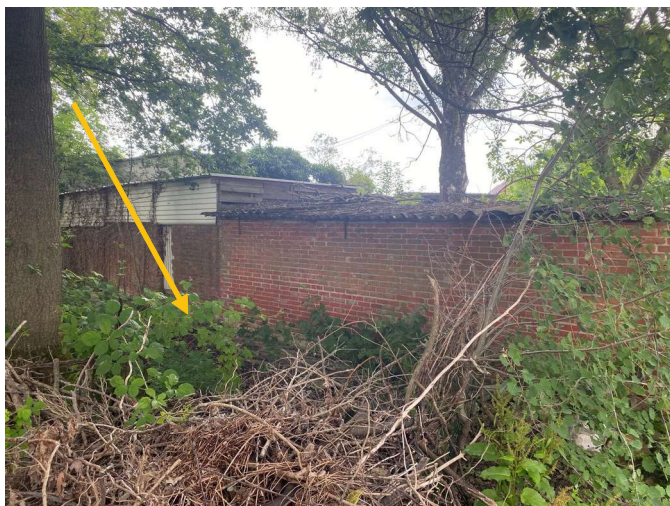
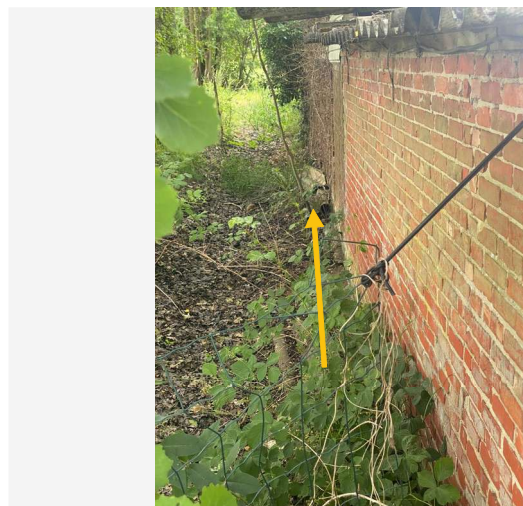
| Beschrijving | Restpartij golfplaten |
| Aanwezige resten | Er liggen enkele golfplaten achter de berghokken. |

- Verwijder het asbestafval.

- Eenvoudige handelingen: mag via doe-het-zelf of door werknemer(s) met opleidingsattest eenvoudige handelingen  
U kunt het asbesthoudend afval afvoeren naar het recyclagepark. U dient het te verpakken in een dubbele plastic zak, een asbestzak of aangepaste asbestfolie. Zo vermijdt u stofvorming en breuken tijdens het transport. Met het asbestafval kunt u ook terecht bij een geregistreerde asbestinzamelaar. Deze komt langs om het afval op te halen en af te voeren naar een vergunde verwerkingsinstallatie. Dit is vooral interessant voor grotere hoeveelheden asbestafval. U kunt ook kiezen voor een ophaling door de gemeente. De ophaling gebeurt met aangepaste asbestzakken of containers met een bigbag.

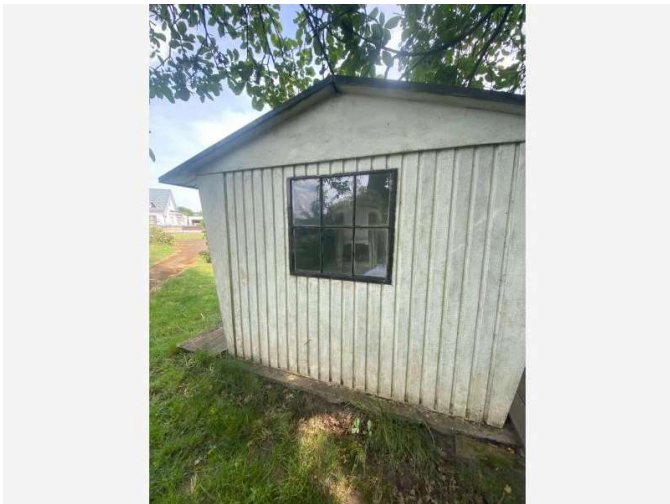
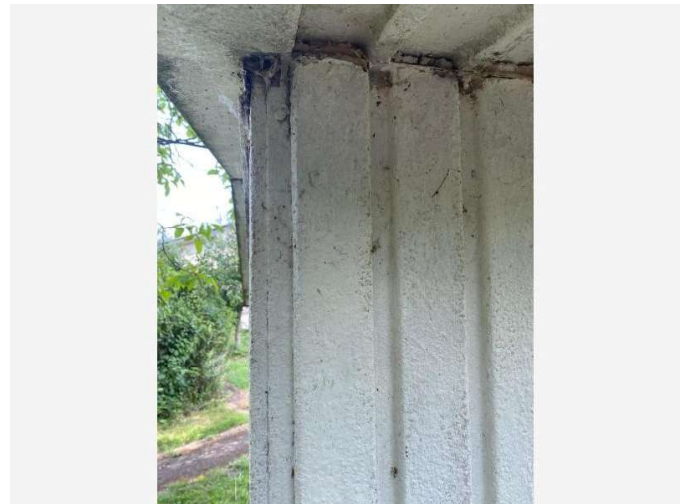
| <b>Opmerking</b> | Staalname vereist om te kunnen bepalen of de verfcoating asbesthoudend is. De hoeveelheid is op locatie bij benadering ingeschat en is geen bestekhoeveelheid. |
