# Asbestinventarisatetest

Heidedijk 9, 3271 Scherpenheuvel-Zichem

Attestnummer : 20230704-000255.000

**Niet-asbestveilig**

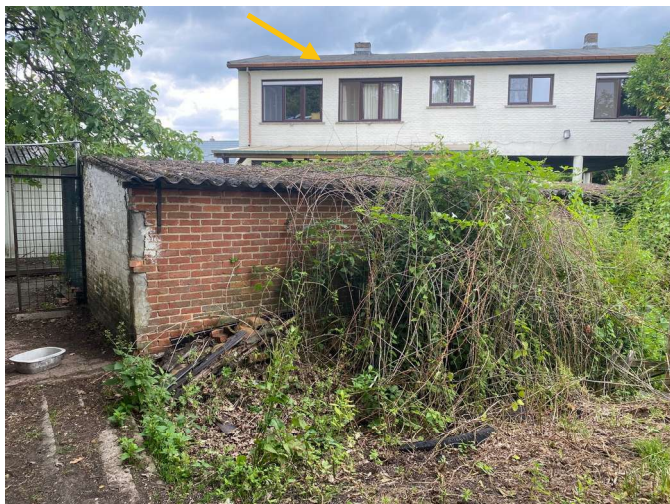
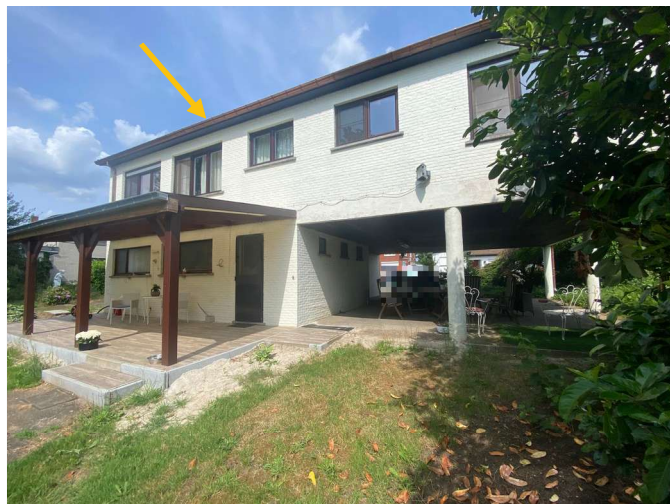
| <b>Opmerking</b> | Het dak bevindt zich hoger dan 3,5m vanaf een vaste ondergrond en was daardoor niet bereikbaar voor de asbestdeskundige. Vanuit de wei kon vastgesteld worden dat er een vorm van bitumen dakafwerking aangebracht is. Bijkomende staalname vereist bij toekomstige afbraak- of renovatiewerken. De hoeveelheid is op locatie bij benadering ingeschat en is geen bestekhoeveelheid. |

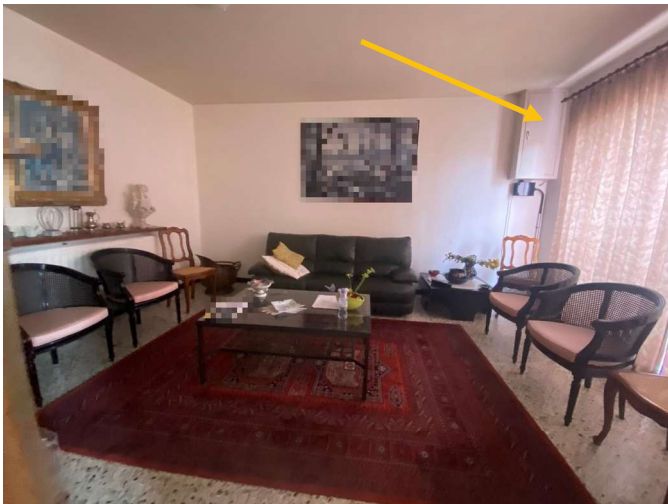
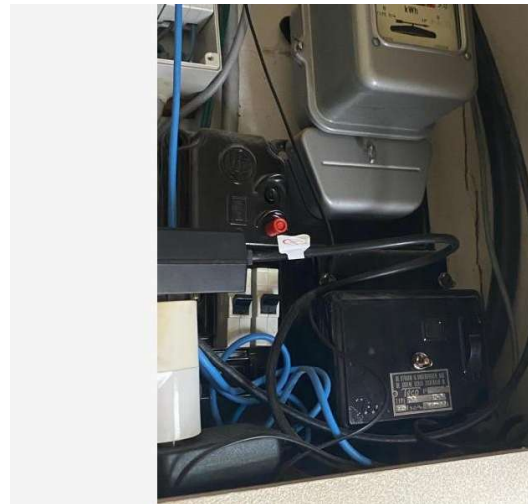
| <b>Opmerking</b> | Op de grondplannen werd enkel de hoofdschakelaar aangeduid. Doorheen de woning zijn meerdere bakelieten stopcontacten en schakelaars te vinden. De hoeveelheid is op locatie bij benadering ingeschat en is geen bestekhoeveelheid. |
