# Asbestinventarisatetest

Coenstraat 100, 1745 Opwijk

Attestnummer : 20260814-000251.000

**Niet-asbestveilig**

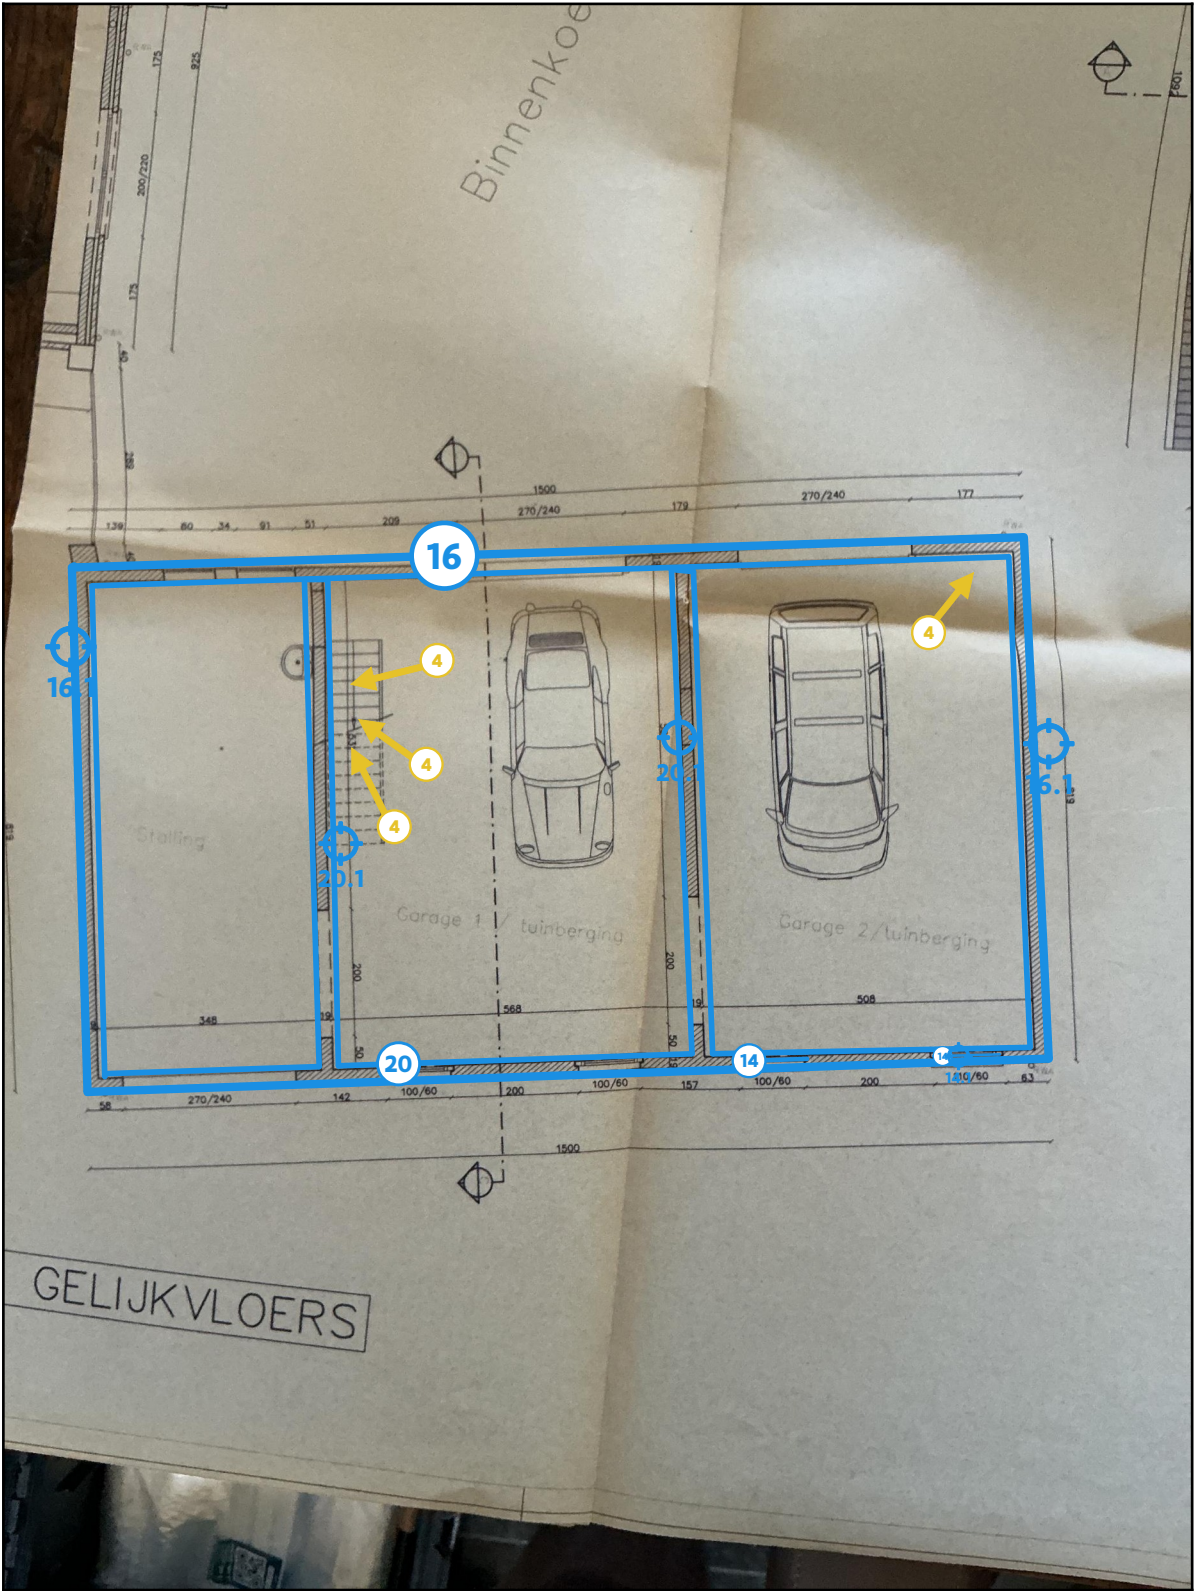
# Plan 2.1: Gelijkvloers

| 4. Bakeliet - Stopcontacten & schakelaars stal (binnen) | Asbestmateriaal | Zorgvuldig beheren |

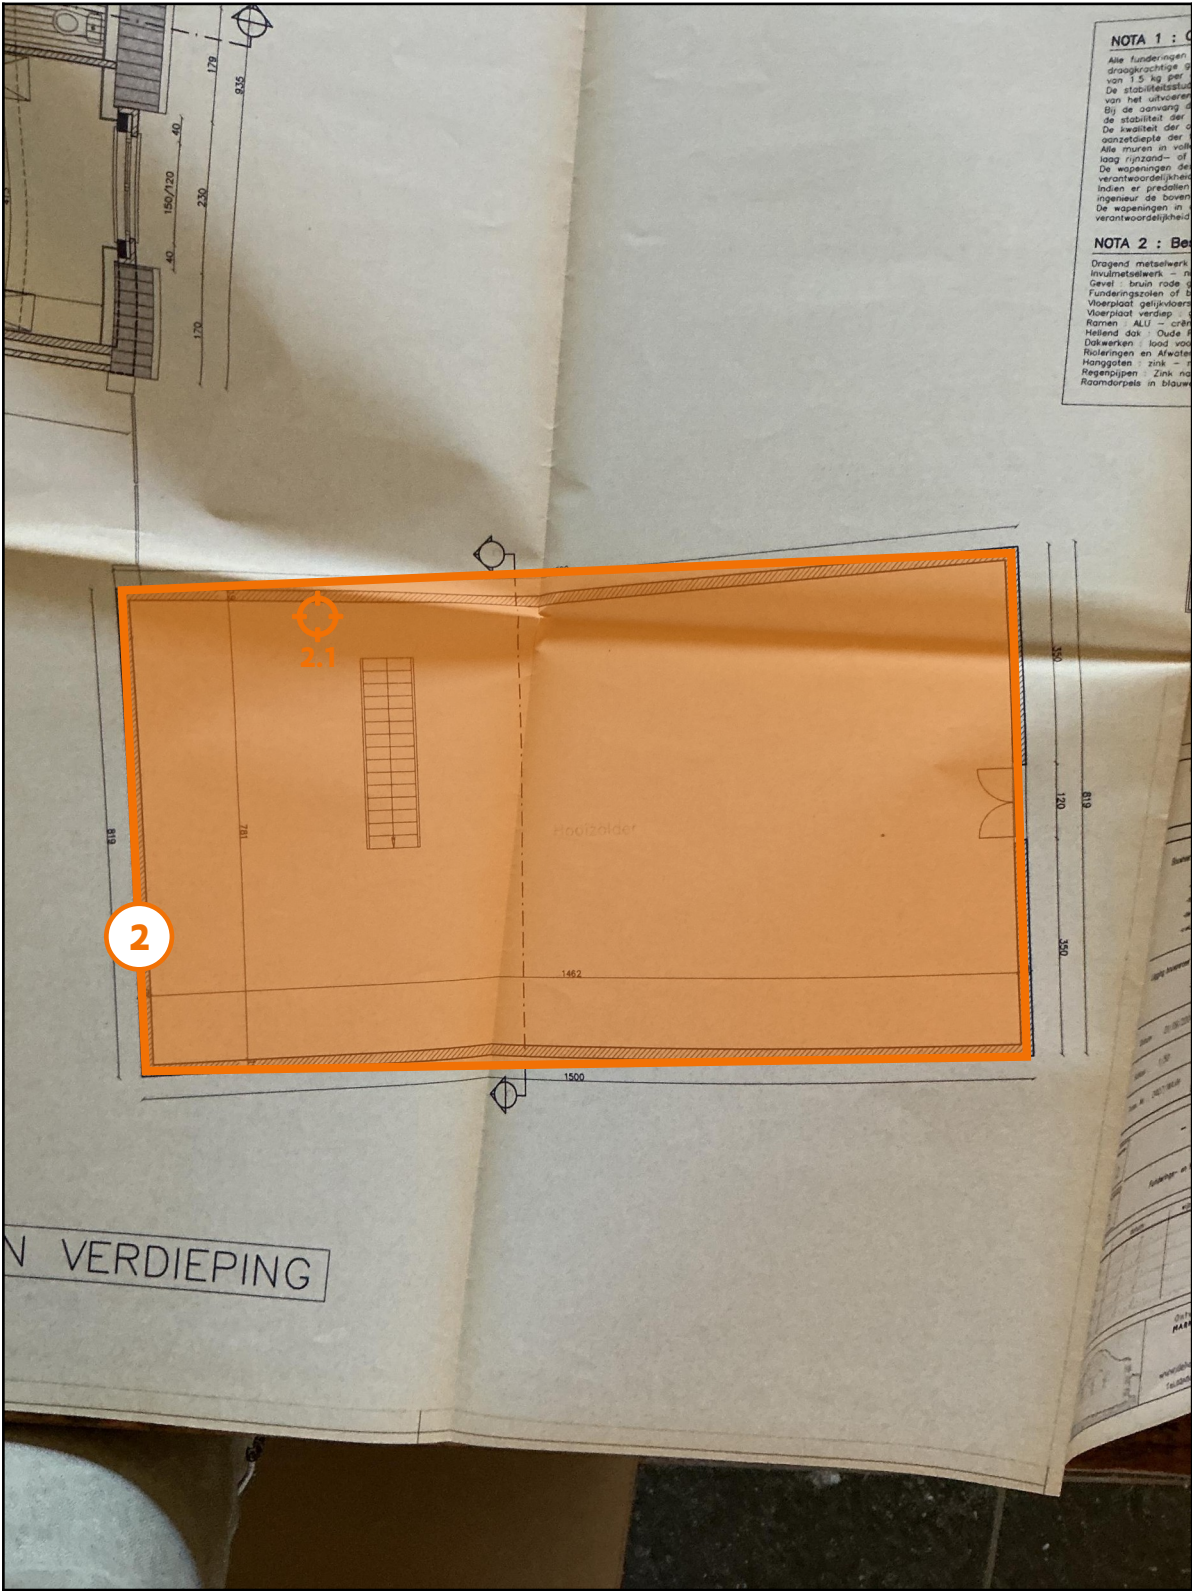
Plan 2.2: +1

| 2. dakbedekking - golfplaten stal | Asbestmateriaal | <a href="#">Verwijderen</a> |

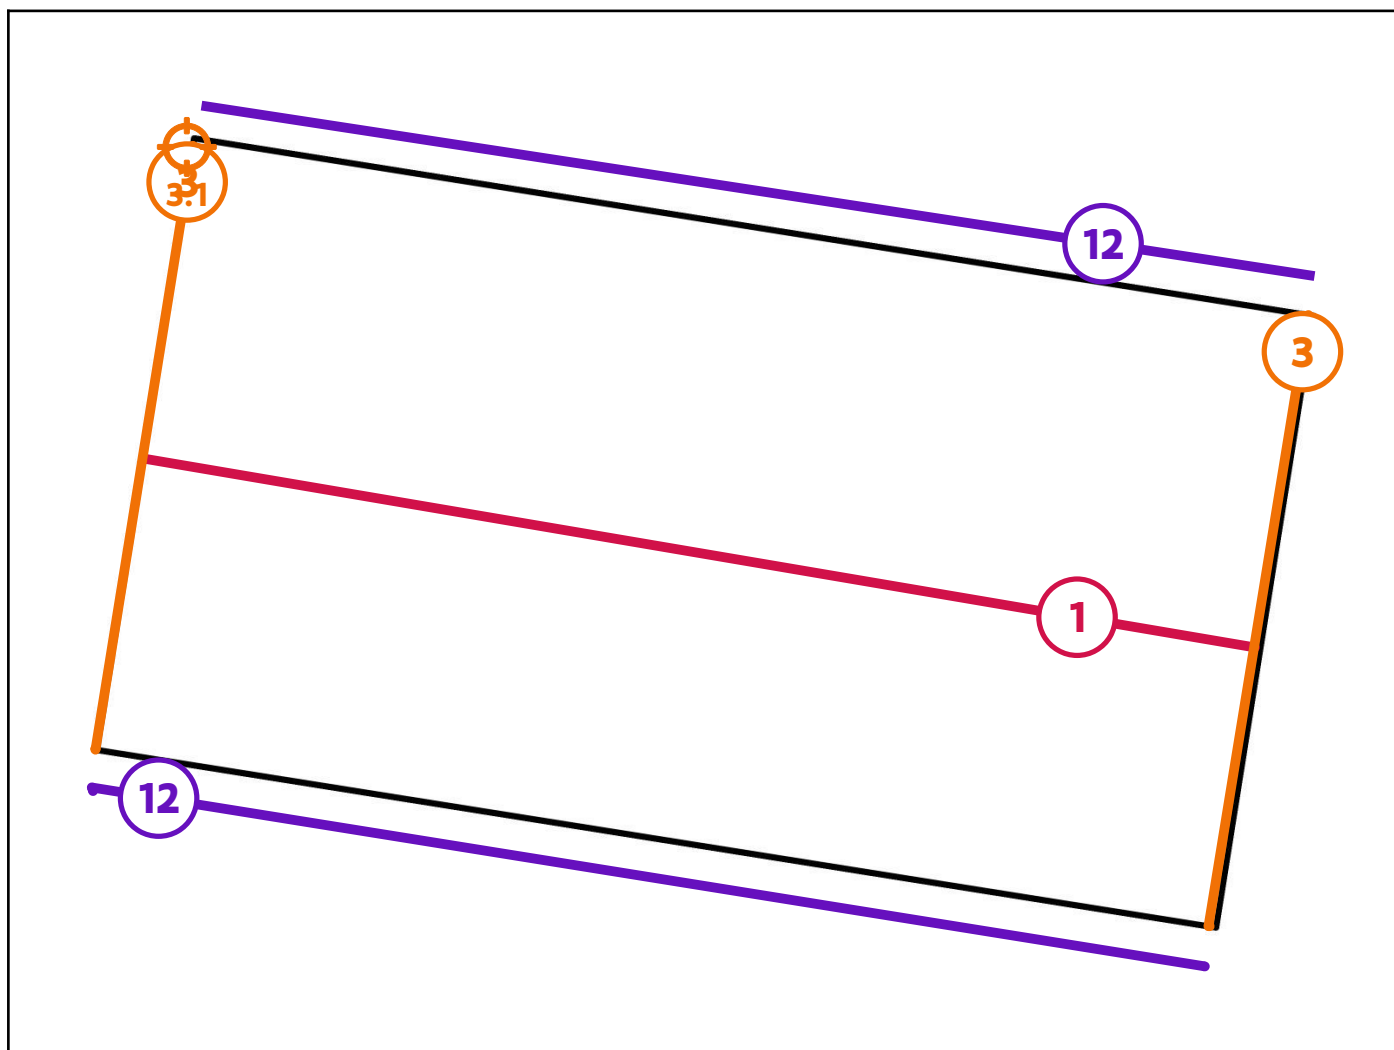
## Plan 2.3: Bijgebouw plan

| Beschrijving | Type | Actie |
|---|---|---|
| 1. Dakbedekking - Nokken stal | Asbestmateriaal | Dringend verwijderen |
| 3. dakbedekking - boeiboord stal | Asbestmateriaal | Verwijderen |
| 12. Afdruip golfplaten stal op een waterdoorlatend materiaal | Advies | - |

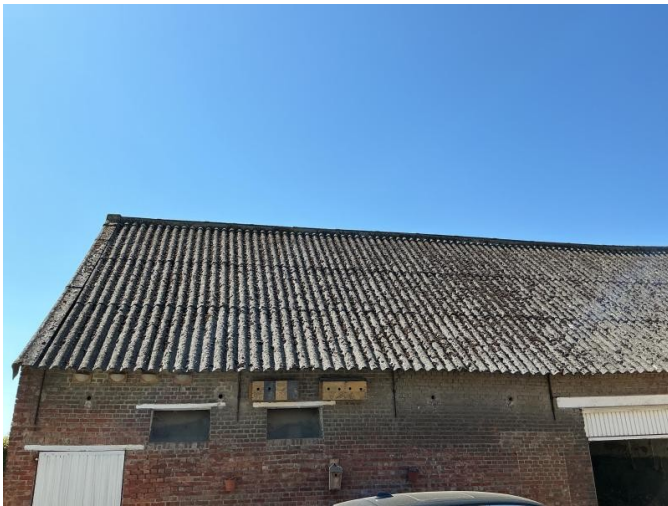
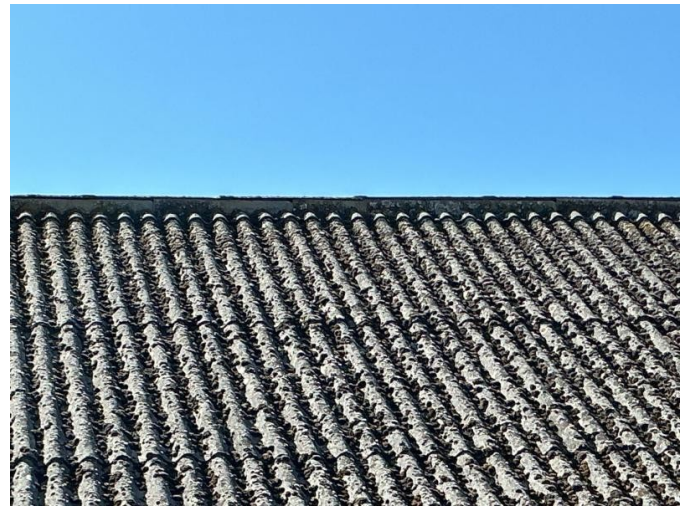
Het asbestmateriaal valt onder de mijlpaal van 2034.

**Dringend verwijderen**

| Eindbeoordeling materiaalrisico | Hoog materiaalrisico en/of hoge kans op vezelvrijgave |

| Gebondenheid | Categorie 1: hechtgebonden in oorsprong |
| Asbestsoort (vezeltype) | Crocidoliet aanwezig |
| Asbestconcentratie | Laag (< 50%) |
| Toestand van het materiaal | Matig beschadigd, matig verweerd |

| Beschrijving | Dakbedekking - Nokken stal |
| Hoeveelheid (oppervlakte - aantal) | <ul style="list-style-type: none"><li>• 5,00 m<sup>2</sup> - 1 stuk</li></ul> |
| Identificatiemethode | <p>De asbestdeskundige beoordeelt het materiaal als asbestverdacht en dus asbesthoudend, en dit zonder monstername.</p> <p>Motivatie: Er is een onderzoeksbeperking die monstername verhindert; De ruimte of het materiaal bevindt zich hoger dan 3,5 meter vanaf een vaste ondergrond.</p> |

- Verwijder dit asbestmateriaal zo snel mogelijk. Volg de toestand goed op.
- Hemelwater dat afspoelt van asbestcement daken of gevels kan asbestdeeltjes bevatten. Gebruik het enkel voor gesloten circuits (bv. spoelen toiletten). Reinig na het vervangen van het dak of de gevel de dakgoten en regenwaterput of -ton om asbesthoudend sediment of slib te verwijderen
- Voer bijkomende staalname(s) uit.

- Eenvoudige handelingen: mag via doe-het-zelf of door werknemer(s) met opleidingsattest eenvoudige handelingen  
Bij het uitvoeren van eenvoudige handelingen, zoals toegestaan via doe-het-zelfmethoden of door werknemers met een opleidingsattest, is het gebruik van de juiste persoonlijke beschermingsmiddelen (PBM's) verplicht om blootstelling aan asbestvezels te voorkomen. Wij adviseren echter om asbest te laten verwijderen door een werknemer met opleidingscertificaat. Maar het is ook toegestaan via de doe-het-zelfmethode, mits de juiste voorzorgsmaatregelen en PBM's in acht worden genomen. De te gebruiken PBM's zijn:

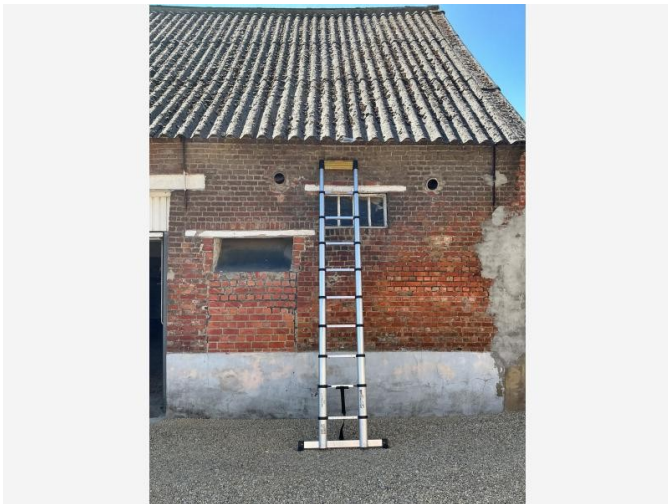
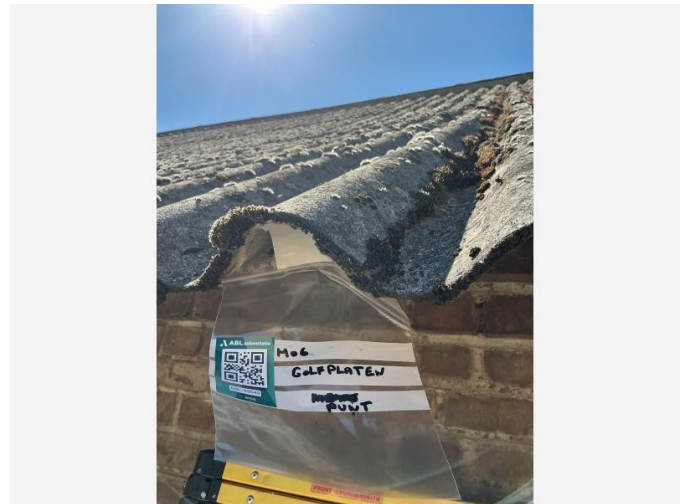
Het asbestmateriaal valt onder de mijlpaal van 2034.

Verwijderen

- Verwijder dit asbestmateriaal zo snel mogelijk. Volg de toestand goed op.
- Hemelwater dat afspoelt van asbestcement daken of gevels kan asbestdeeltjes bevatten. Gebruik het enkel voor gesloten circuits (bv. spoelen toiletten). Reinig na het vervangen van het dak of de gevel de dakgoten en regenwaterput of -ton om asbesthoudend sediment of slib te verwijderen

- Eenvoudige handelingen: mag via doe-het-zelf of door werknemer(s) met opleidingsattest eenvoudige handelingen  
Bij het uitvoeren van eenvoudige handelingen, zoals toegestaan via doe-het-zelfmethoden of door werknemers met een opleidingsattest, is het gebruik van de juiste persoonlijke beschermingsmiddelen (PBM's) verplicht om blootstelling aan asbestvezels te voorkomen. Wij adviseren echter om asbest te laten verwijderen door een werknemer met opleidingscertificaat. Maar het is ook toegestaan via de doe-het-zelfmethode, mits de juiste voorzorgsmaatregelen en PBM's in acht worden genomen. De te gebruiken PBM's zijn:
  - FFP3-mondmasker of halfgelaatsmasker met P3 filter

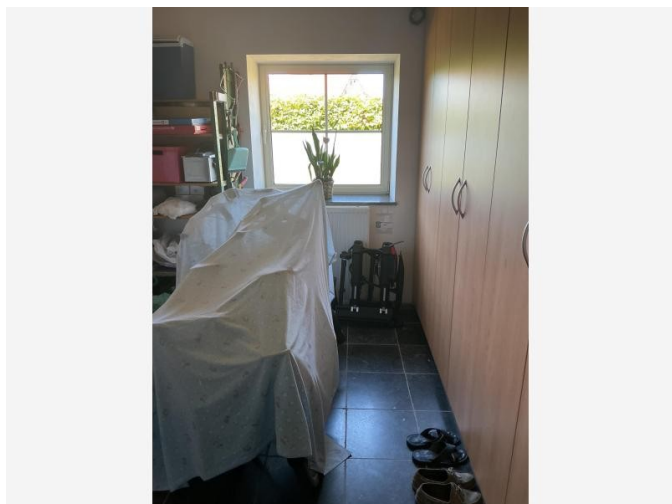
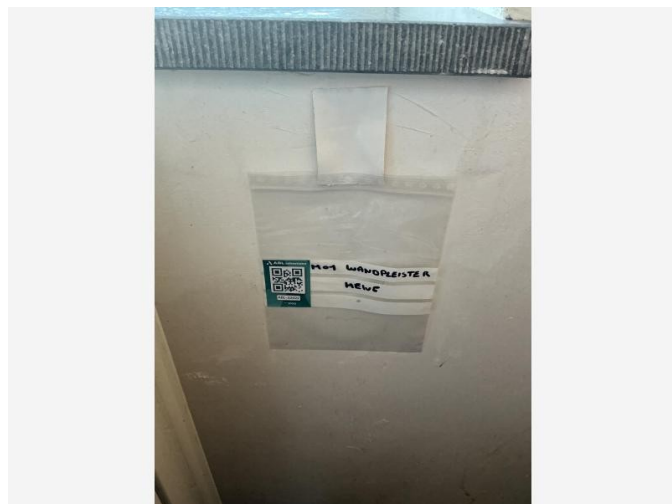
## Fiche 13: Pleisterwerk wanden

Geen asbest

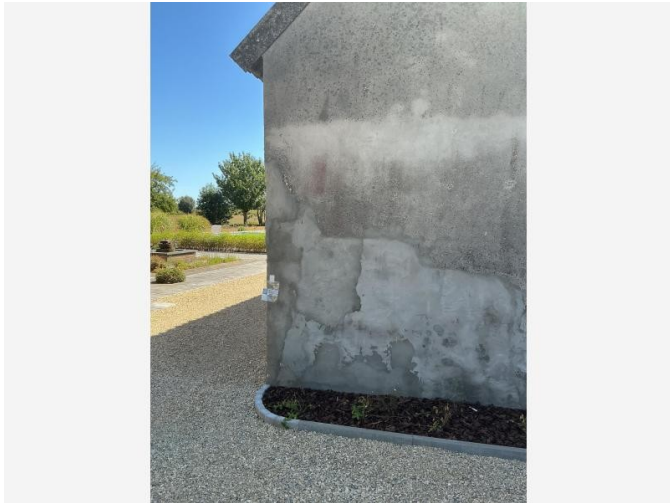
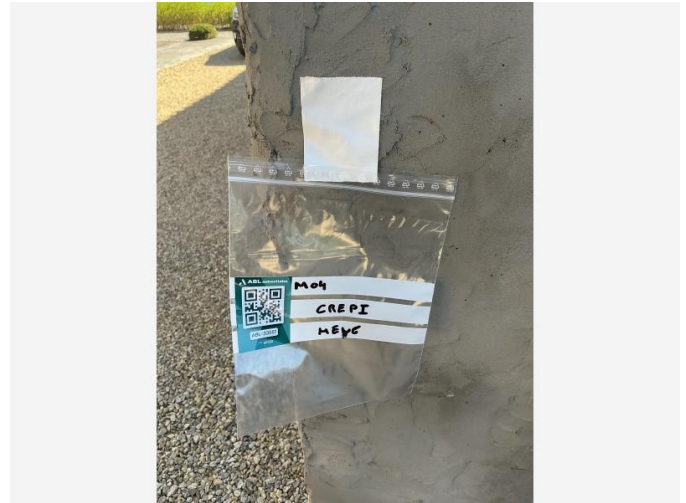
## Fiche 16: Cementering stal (buiten)

Geen asbest

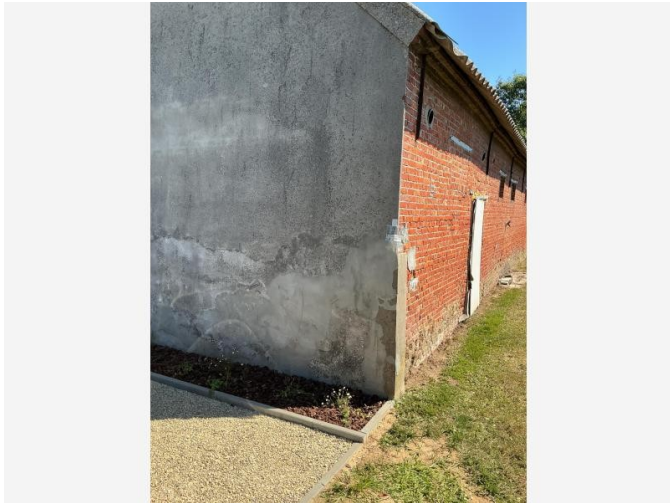
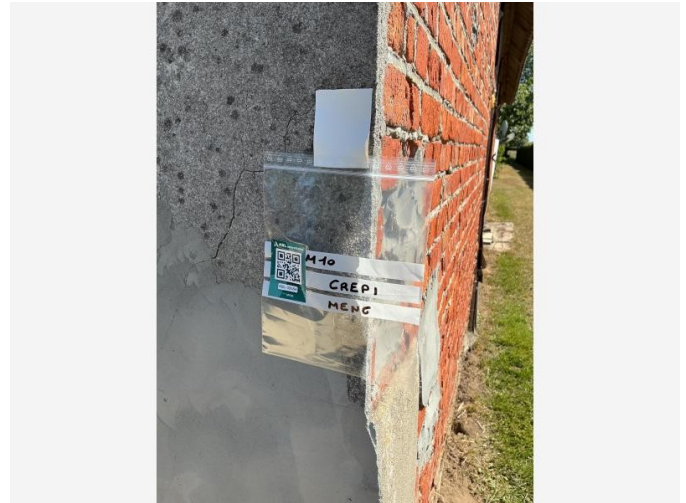
## Fiche 17: Crepi stal (buiten)

Geen asbest

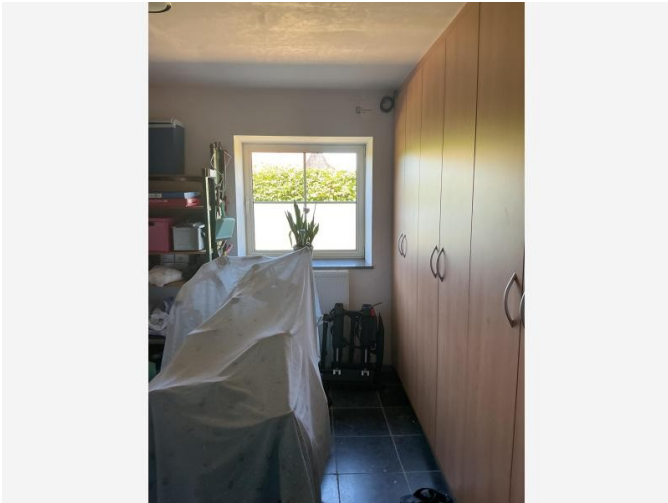
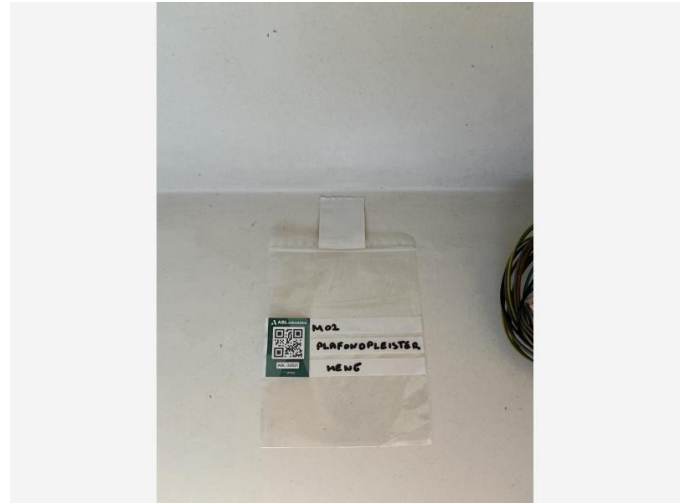
## Fiche 18: Pleisterwerk plafonds

Geen asbest
