Asbestinventarisatetest

Faliestraat 62, 9620 Zottegem

Attestnummer : 20260608-000355.000

Uitgegeven op : 08.06.2026

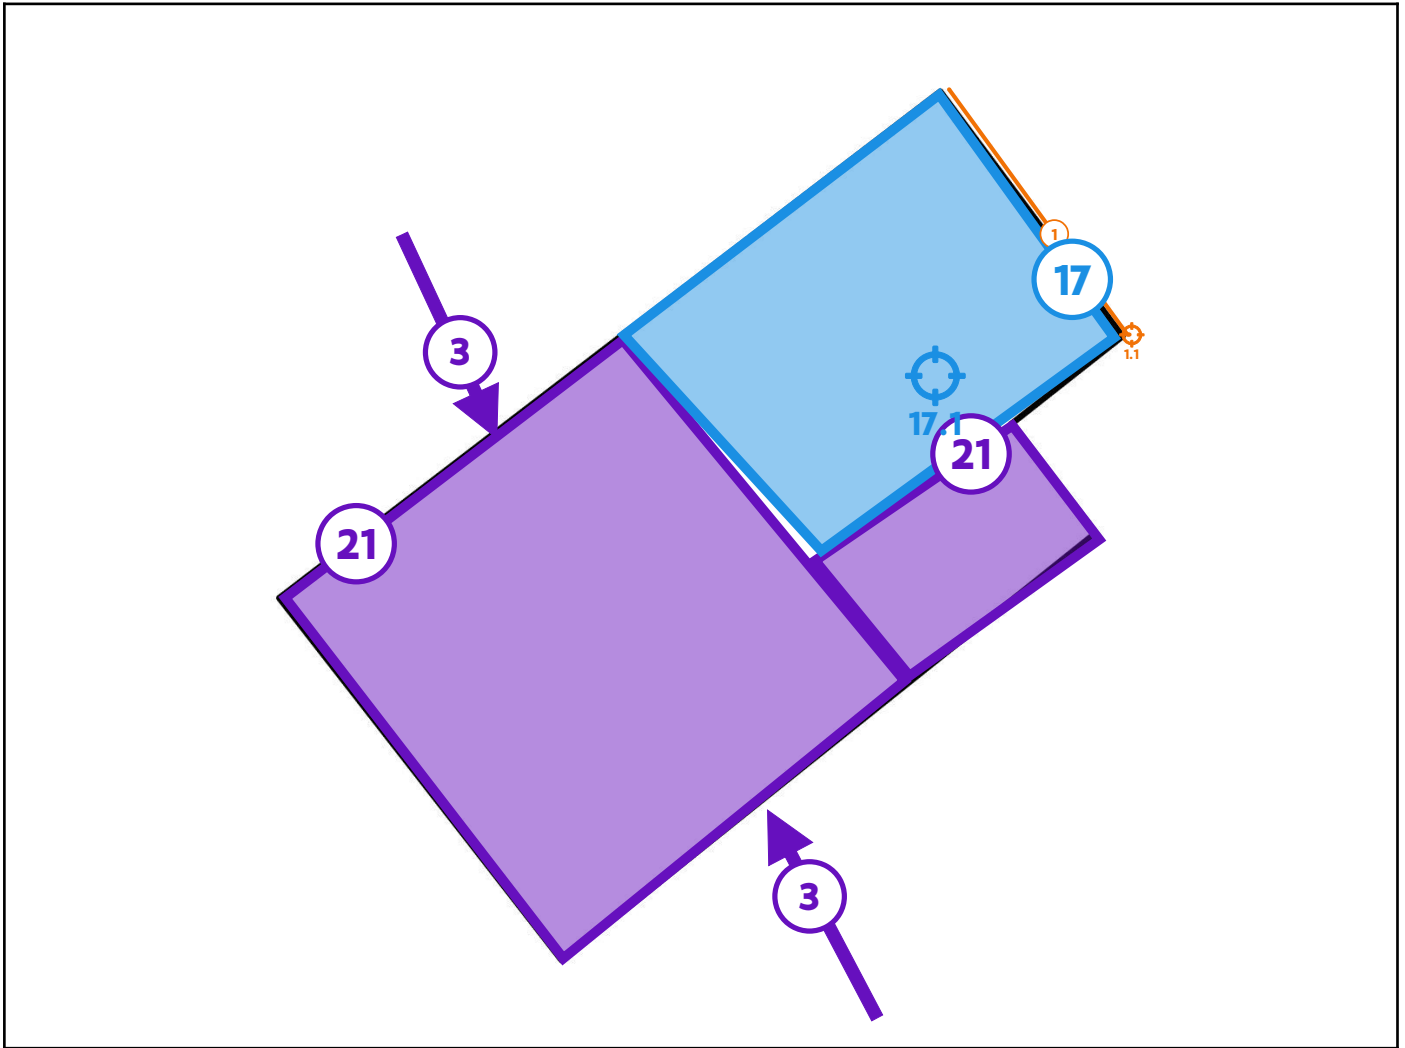
Plan 1.11: Hoofdgebouw plan

Beschrijving	Type	Actie
1. Deksteen	Asbestmateriaal	Verwijderen
1.1 Code: M05	Puntmonster	-
3. Binnenzijde en bovenzijde van de schouw	Beperking	-
17. Dakbedekking - Roofing plat dak hoofdgebouw	Geen asbest	-
17.1 Code: M04	Puntmonster	-
21. Dakbedekking - niet verdacht	Overige ruimte of materiaal	-

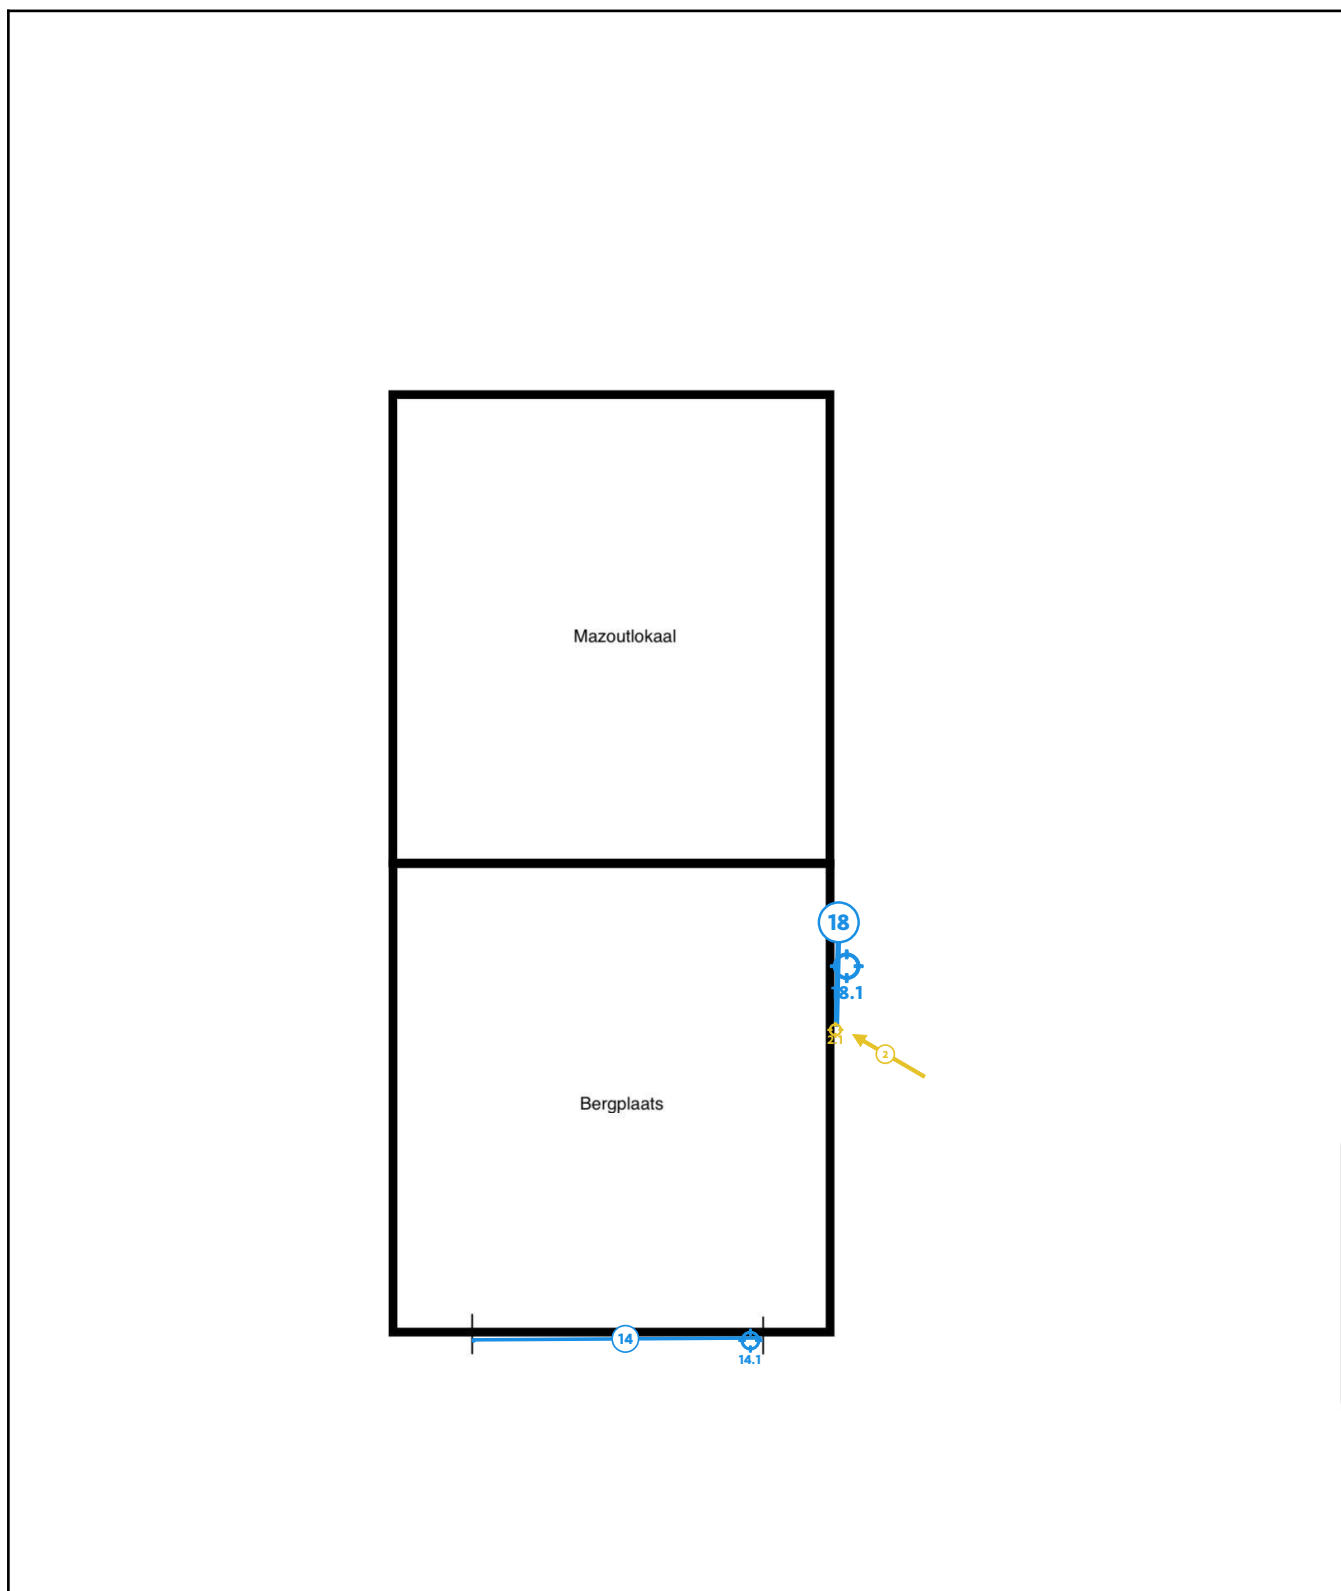
Plan 2.1: Bijgebouw

2. Mastiek/kit tussen muur en profiel buiten	Asbestmateriaal	Zorgvuldig beheren
2.1 Code: M10	Puntmonster	-
14. Stopverf	Geen asbest	-
14.1 Code: M07	Puntmonster	-
18. Mastiek/kit tussen glas en profiel - buiten	Geen asbest	-
18.1 Code: M09	Puntmonster	-

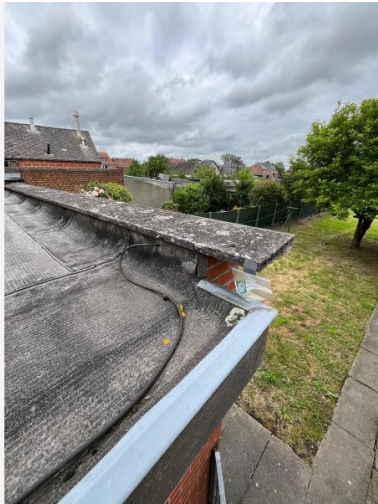
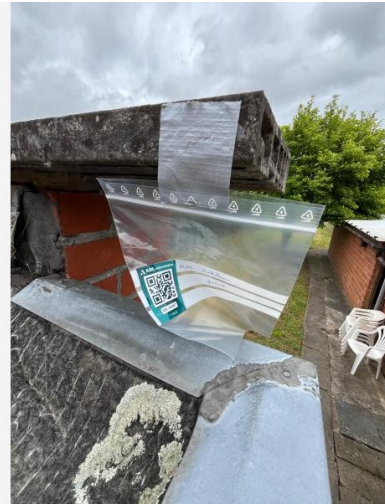
Eindbeoordeling materiaalrisico	Verhoogd materiaalrisico en/of verhoogde kans op vezelvrijgave
Opmerking

Gebondenheid	Categorie 1: hechtgebonden in oorsprong
Asbestsoort (vezeltype)	Alleen chrysotiel aanwezig
Asbestconcentratie	Laag (< 50%)
Afschermingsgraad van het gehele materiaal	Geheel of deels vrij aan de buitenlucht, maar geen contact met binnenlucht
Toestand van het materiaal	Matig beschadigd, matig verweerd

#	Type	Referentie	Resultaat
1.1	Puntmonster	M05	Chrysotiel

Beschrijving	Deksteen
Omgeving	Buiten
Primaire drager	Muurkap
Asbestmateriaal	Deksteen, muurkap - Hol
Bindmiddel van asbestmateriaal	Cement
Gebondenheid op basis van bindmiddel	Hecht
Hoeveelheid (oppervlakte - dikte - aantal)	• 2,50 m ² - 5,00 cm - 1 stuk
Totaal volume	0,125 m ³
Eenvoudig bereikbaar	Ja
Bevestigingswijze	• Verlijmd, ingegoten, versmeerd
Identificatiemethode	Een monstername door de asbestdeskundige met laboanalyse door een asbestlabo.
Destructieve handeling voor identificatie	Nee
Opmerking	De hoeveelheid betreft een schatting.

Verwijderen

- Zorg voor een veilig beheer. Vermijd het beschadigen van het asbestmateriaal. Controleer de toestand jaarlijks op wijzigingen.

- Eenvoudige handelingen: mag via doe-het-zelf of door werknemer(s) met opleidingsattest eenvoudige handelingen
Bij het uitvoeren van eenvoudige handelingen, zoals toegestaan via doe-het-zelfmethoden of door werknemers met een opleidingsattest, is het gebruik van de juiste persoonlijke beschermingsmiddelen (PBM's) verplicht om blootstelling aan asbestvezels te voorkomen. Wij adviseren echter om asbest te laten verwijderen door een werknemer met opleidingscertificaat. Maar het is ook toegestaan via de doe-het-zelfmethode, mits de juiste voorzorgsmaatregelen en PBM's in acht worden genomen. De te gebruiken PBM's zijn:
 - FFP3-mondmasker of halfgelaatsmasker met P3 filter
 - wegwercoverall (Tyvek CATIII, type 5 en 6)
 - afwasbaar schoeisel

- handschoenen wegwerp of afwasbaar
- Een veiligheidsbril is vereist om te voorkomen dat vezels in de ogen terechtkomen.
- De toepassingen dienen in zijn geheel, zonder te breken en zonder stofvorming, verdere vergruizing verwijderd te worden. Gebruik hiervoor een vernevelaar of fixeermiddel om het asbestmateriaal eerst te fixeren.

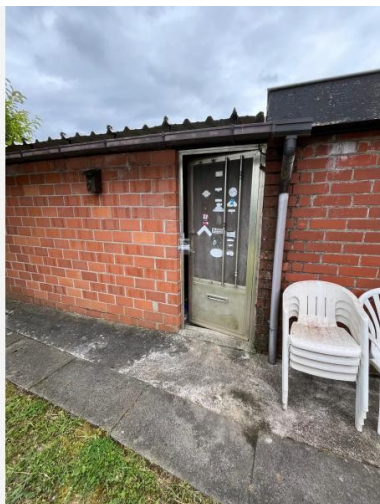
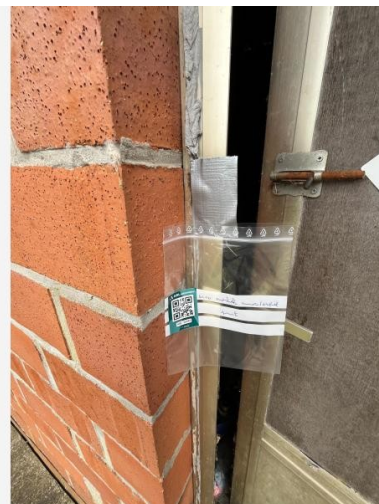
Eindbeoordeling materiaalrisico	Laag materiaalrisico en/of verlaagde kans op vezelvrijgave
---------------------------------	--

Gebondenheid	Categorie 1: hechtgebonden in oorsprong
Asbestsoort (vezeltype)	Alleen chrysotiel aanwezig
Asbestconcentratie	Laag (< 50%)
Afschermingsgraad van het gehele materiaal	Geheel of deels vrij aan de buitenlucht, maar geen contact met binnenlucht
Toestand van het materiaal	Licht beschadigd, licht verweerd. Intacte calciumsilicaatplaat of materiaal met categorie 3-gebondenheid

#	Type	Referentie	Resultaat
2.1	Puntmonster	M10	Chrysotiel

Beschrijving	Mastiek/kit tussen muur en profiel buiten
Omgeving	Buiten
Primaire drager	Wandopening verticaal (raam, deur, ...)
Asbestmateriaal	In-situ afwerkingslagen - Pasta, stopverf, voegsel, stopsel, vulsel, mastiek, katten, ...
Bindmiddel van asbestmateriaal	Kitten, mastiek, pasta
Gebondenheid op basis van bindmiddel	Hecht
Hoeveelheid (lengte - aantal)	• 1,00 m - 1 stuk
Totale lengte	1,00 m
Eenvoudig bereikbaar	Ja
Bevestigingswijze	• Verlijmd, ingegoten, versmeerd
Identificatiemethode	Een monstername door de asbestdeskundige met laboanalyse door een asbestlabo.
Destructieve handeling voor identificatie	Nee
Opmerking	De hoeveelheid is een schatting.

Zorgvuldig beheren

- Zorg voor een veilig beheer. Vermijd het beschadigen van het asbestmateriaal. Controleer de toestand jaarlijks op wijzigingen.

- Eenvoudige handelingen: mag via doe-het-zelf of door werknemer(s) met opleidingsattest eenvoudige handelingen
Bij het uitvoeren van eenvoudige handelingen, zoals toegestaan via doe-het-zelfmethoden of door werknemers met een opleidingsattest, is het gebruik van de juiste persoonlijke beschermingsmiddelen (PBM's) verplicht om blootstelling aan asbestvezels te voorkomen. Wij adviseren echter om asbest te laten verwijderen door een werknemer met opleidingscertificaat. Maar het is ook toegestaan via de doe-het-zelfmethode, mits de juiste voorzorgsmaatregelen en PBM's in acht worden genomen. De te gebruiken PBM's zijn:
 - FFP3-mondmasker of halfgelaatsmasker met P3 filter
 - wegwerpoverall (Tyvek CATIII, type 5en 6)
 - afwasbaar schoeisel

- De toepassingen dienen in zijn geheel, zonder te breken en zonder stofvorming, verdere vergruizing verwijderd te worden. Gebruik hiervoor een vernevelaar of fixeermiddel om het asbestmateriaal eerst te fixeren.

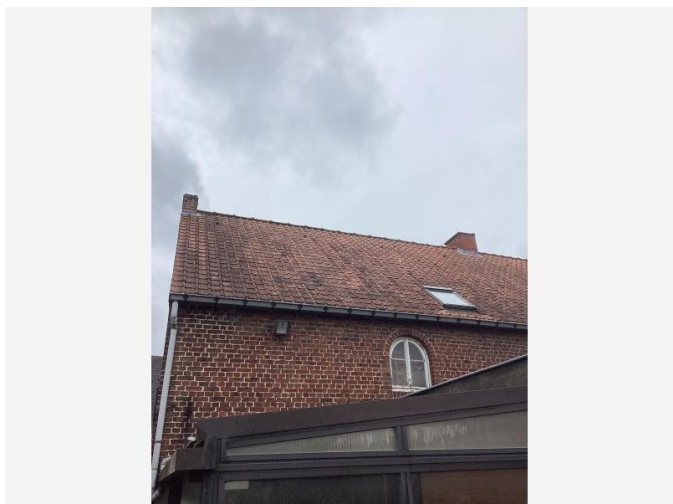
Situeringfoto

Tijdelijke beperking

Reden: Het te onderzoeken materiaal situeert zich hoger dan 3,50 m te rekenen vanaf een veilige ondergrond

Uitleg van de asbestdeskundige: De binnenzijde van de schouw kon niet geïnspecteerd worden. Ook van buitenaf was inspectie onmogelijk omwille van de hoogte(hoger dan 3.5m). Asbestverdachte toepassingen kunnen aanwezig zijn. Dit betreft een beperking op middellange termijn.

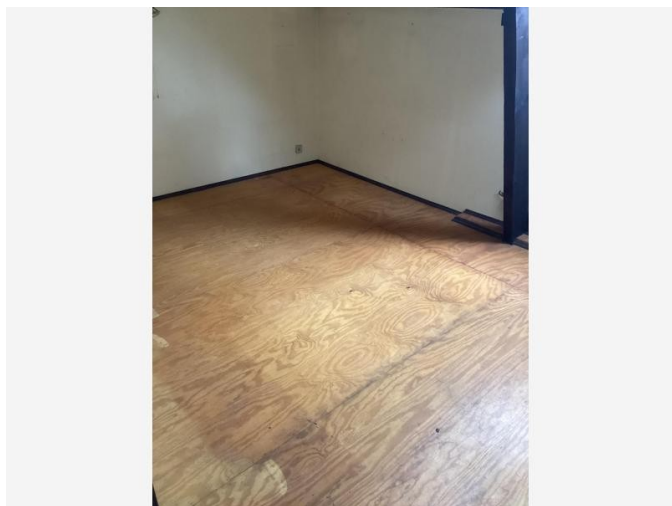
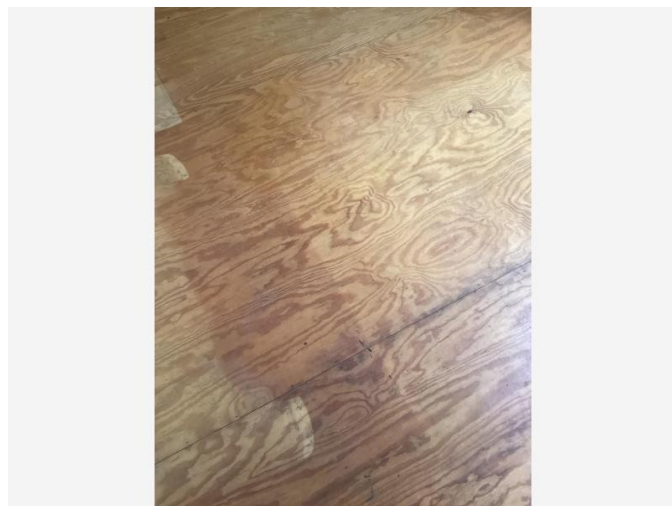
De aanwezige vloerbekleding is niet asbestverdacht. De onderliggende laag was echter niet inspecteerbaar zonder destructie tijdens de inspectie. Mogelijk is de onderliggende laag asbestverdacht.

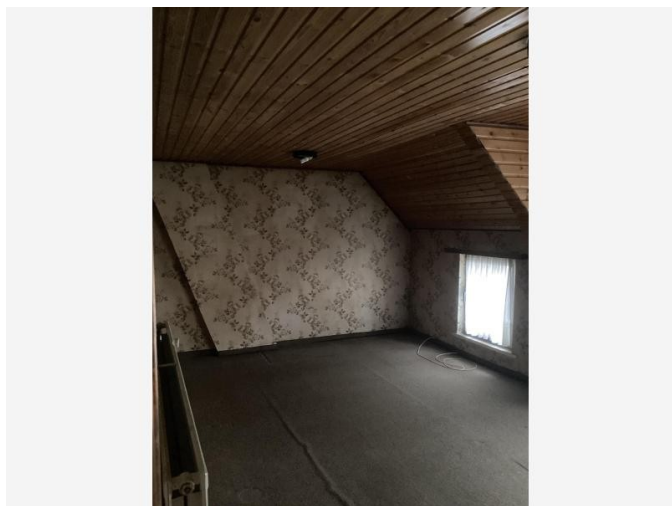
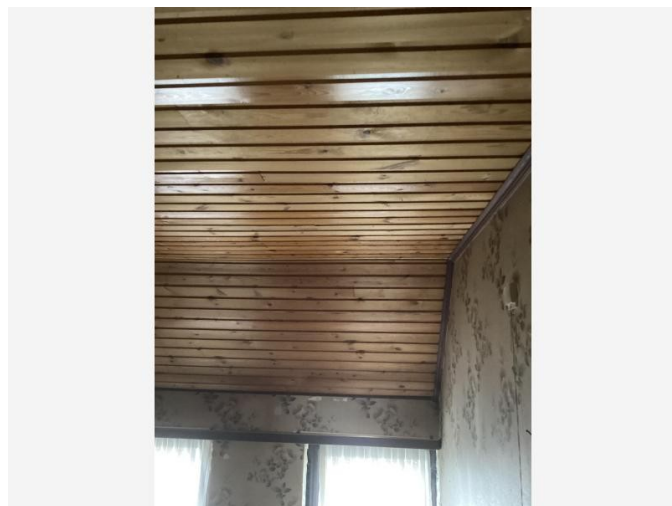
Het plafond bestaat uit niet-asbestverdachte houten platen. Zonder destructie is het niet mogelijk om na te gaan of er asbestverdachte materialen aanwezig zijn achter de houten platen.

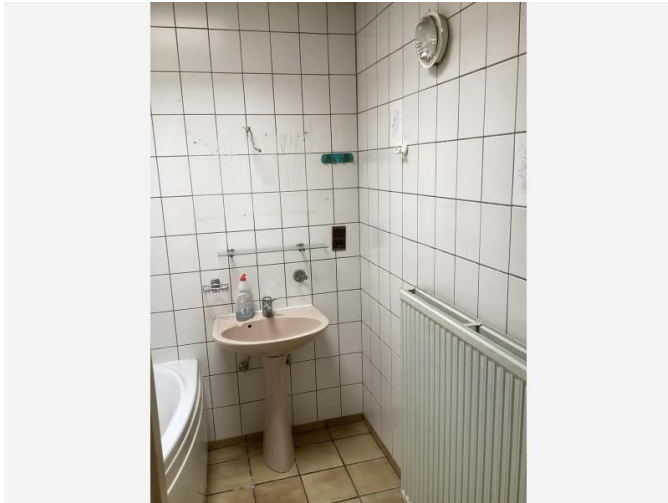
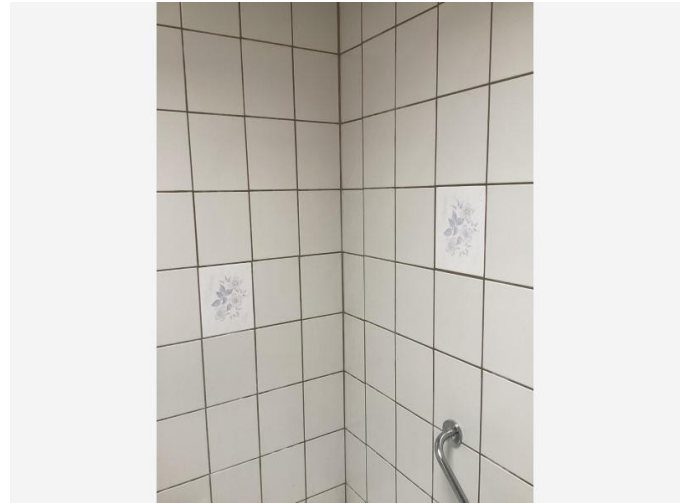
Op moment van de inspectie kon niet worden nagegaan of de tegellijm achter de muurtegels/plinten asbestverdacht is. Bij renovatie of verwijdering van de tegels dient het materiaal te worden geanalyseerd voor de werken van start gaan.

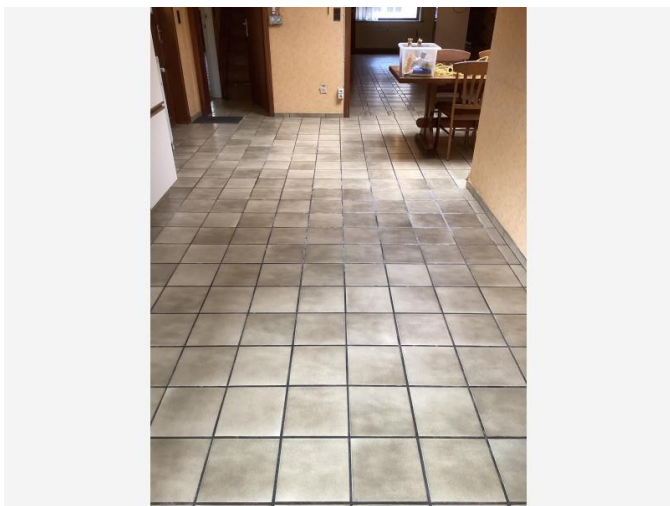
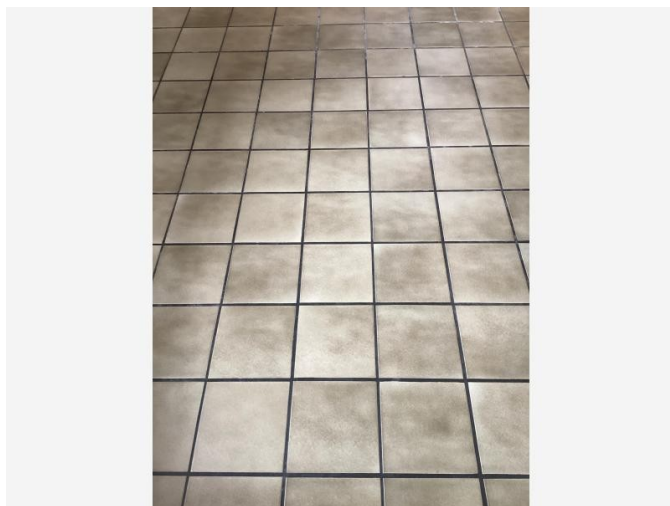
Op moment van de inspectie kon niet worden nagegaan of de tegellijm onder de vloertegels of achter de plinttegels asbestverdacht is. Bij renovatie of verwijdering van de tegels dient het materiaal te worden geanalyseerd voor de werken van start gaan.

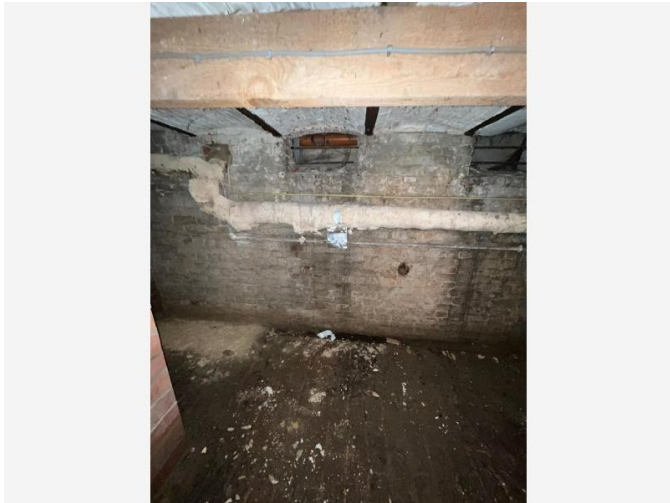
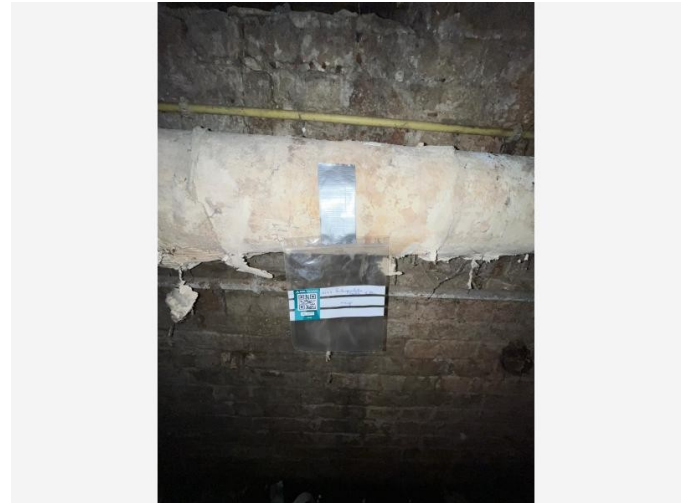
Geen asbest

#	Type	Referentie	Resultaat
11.1	Mengmonster	M11	Geen asbest
11.2	Mengmonster	M12	Geen asbest

Beschrijving	Leidingisolatie - Gips
Omgeving	Binnen
Primaire drager	HVAC infrastructuur en uitrusting
Bindmiddel van materiaal	Gips - kalk
Gebondenheid op basis van bindmiddel	Niet-hechtgebonden
Hoeveelheid (lengte - omtrek - dikte - aantal)	<ul style="list-style-type: none">• 10,00 m - 20,00 cm - 3,00 cm - 1 stuk
Totaal volume	0,06 m ³
Identificatiemethode	Een monstername door de asbestdeskundige met laboanalyse door een asbestlabo.
Destructieve handeling voor identificatie	Nee
Opmerking	De hoeveelheid betreft een schatting. M11: rechte stukken M12: bochten

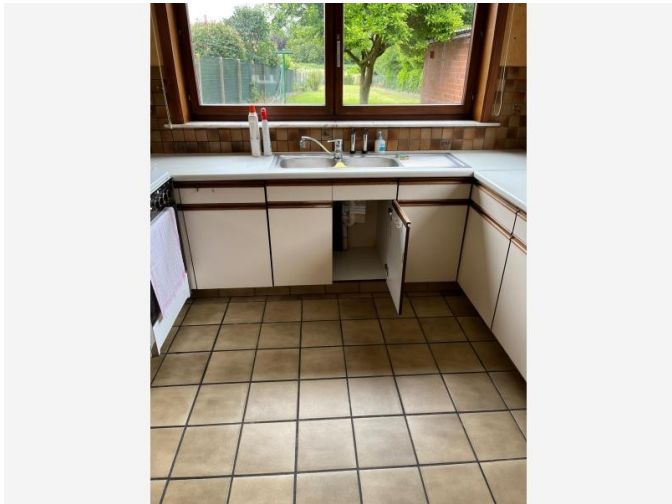
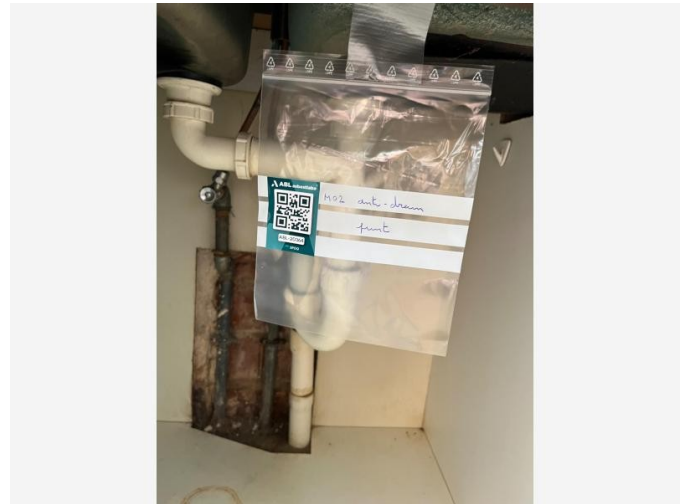
Fiche 12: Ontdreuningsplaat/anti-dreunplaat onder spoelbak

Geen asbest

#	Type	Referentie	Resultaat
12.1	Puntmonster	M02	Geen asbest

Beschrijving	Ontdreuningsplaat/anti-dreunplaat onder spoelbak
Omgeving	Binnen
Primaire drager	Sanitaire infrastructuur en uitrusting (toe- en afvoer)
Bindmiddel van materiaal	Bitumen (roofing, teer, asfalt)
Gebondenheid op basis van bindmiddel	Hecht
Hoeveelheid (gewicht - aantal)	<ul style="list-style-type: none">• 0,20 kg - 1 stuk
Totaal gewicht	0,20 kg
Identificatiemethode	Een monstername door de asbestdeskundige met laboanalyse door een asbestlabo.
Destructieve handeling voor identificatie	Nee
Opmerking	De hoeveelheid betreft een schatting.

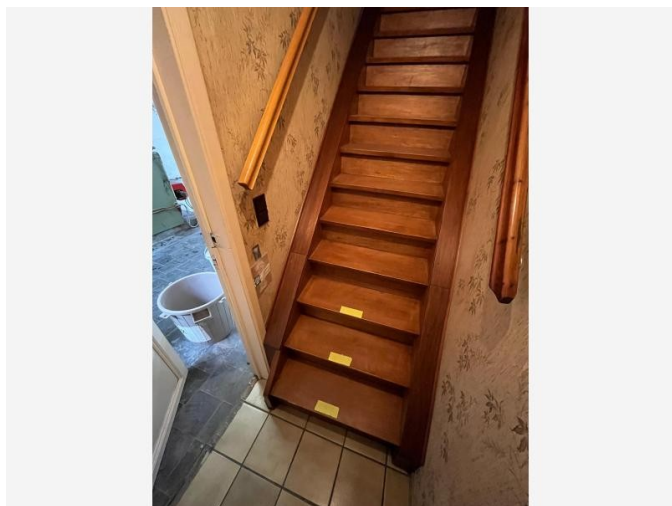
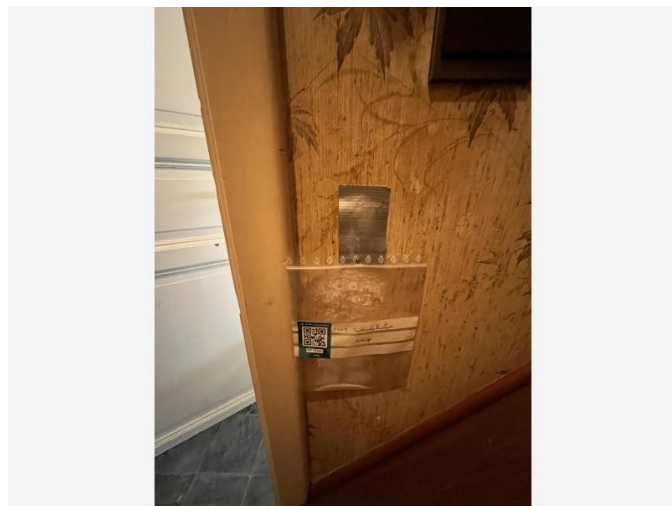
Geen asbest

#	Type	Referentie	Resultaat
13.1	Mengmonster	M01	Geen asbest

Beschrijving	Pleisterwerk wanden
Omgeving	Binnen
Primaire drager	Binnenwand
Bindmiddel van materiaal	Gips - kalk
Gebondenheid op basis van bindmiddel	Niet-hechtgebonden
Hoeveelheid (oppervlakte - dikte - aantal)	• 300,00 m ² - 1,00 cm - 1 stuk
Totaal volume	3,00 m ³
Identificatiemethode	Een monstername door de asbestdeskundige met laboanalyse door een asbestlabo.
Destructieve handeling voor identificatie	Nee
Opmerking	<p>De hoeveelheid betreft een schatting.</p> <p>Het materiaal werd bemonsterd op de volgende locaties:</p> <ul style="list-style-type: none">-keuken-Traphal-garage (stooklokaal)-slaapkamer 2

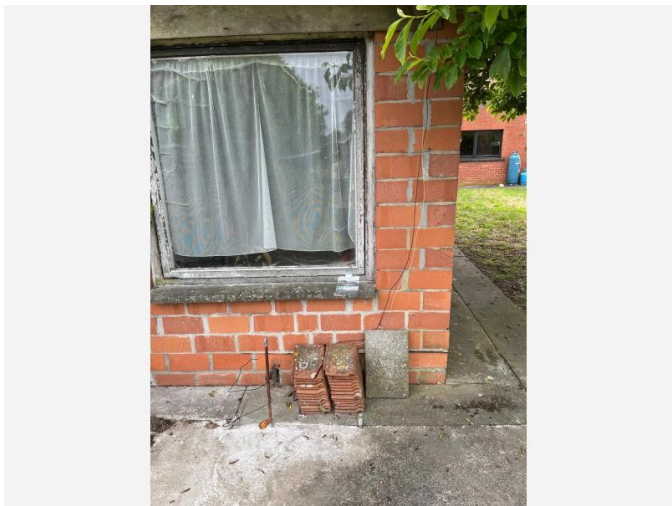
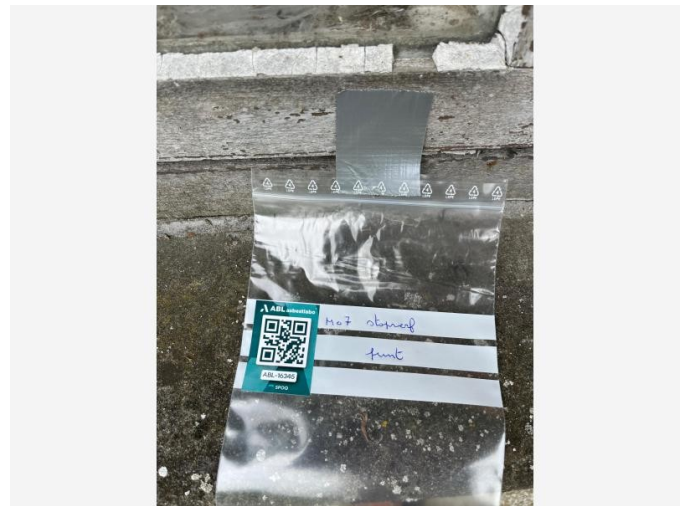
Fiche 14: Stopverf

Geen asbest

Beschrijving	Stopverf
Omgeving	Buiten
Primaire drager	Wandopening verticaal (raam, deur, ...)
Bindmiddel van materiaal	Kitten, mastiek, pasta
Gebondenheid op basis van bindmiddel	Hecht
Hoeveelheid (lengte - aantal)	<ul style="list-style-type: none">• 2,00 m - 1 stuk
Totale lengte	2,00 m
Identificatiemethode	Een monstername door de asbestdeskundige met laboanalyse door een asbestlabo.
Destructieve handeling voor identificatie	Nee
Opmerking	De hoeveelheid betreft een schatting.
