# Asbestinventarisatetest

Holstraat 155, 1770 Liedekerke

Attestnummer : 20230705-000224.001

Uitgegeven op : 17.07.2023

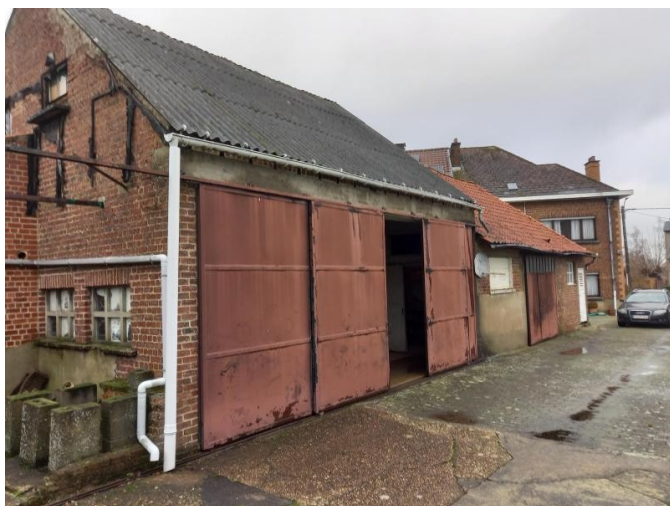
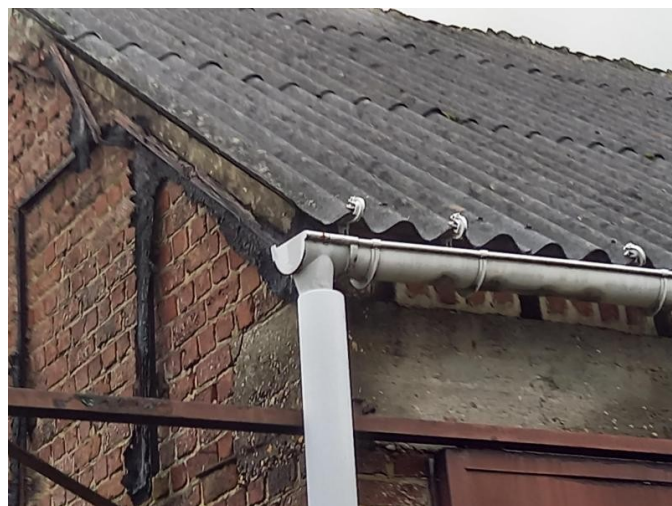
Eindbeoordeling materiaalrisico	Hoog materiaalrisico en/of hoge kans op vezelvrijgave
---------------------------------	---

Gebondenheid	Categorie 1: hechtgebonden in oorsprong
Asbestsoort (vezeltype)	Crocidoliet aanwezig
Asbestconcentratie	Laag (< 50%)
Afschermingsgraad van het gehele materiaal	Geheel of deels (ook) vrij aan de binnenlucht
Toestand van het materiaal	Matig beschadigd, matig verweerd

Beschrijving	Asbestcementplaten op magazijn 1
Omgeving	Buiten
Primaire drager	Schuin dak
Asbestmateriaal	Dak- en gevelbekleding - Golfplaat
Bindmiddel van asbestmateriaal	Cement
Gebondenheid op basis van bindmiddel	Hecht
Hoeveelheid (oppervlakte - aantal)	• 79,00 m <sup>2</sup> - 1 stuk
Totale oppervlakte	79,00 m <sup>2</sup>
Eenvoudig bereikbaar	Ja
Bevestigingswijze	• Geschroefd

**Dringend verwijderen**

- Verwijder dit asbestmateriaal zo snel mogelijk. Volg de toestand goed op.
- Hemelwater dat afspoelt van asbestcement daken of gevels kan asbestdeeltjes bevatten. Gebruik het enkel voor gesloten circuits (bv. spoelen toiletten). Reinig na het vervangen van het dak of de gevel de dakgoten en regenwaterput of -ton om asbesthoudend sediment of slib te verwijderen

- Eenvoudige handelingen: mag via doe-het-zelf of door werknemer(s) met opleidingsattest eenvoudige handelingen  
Asbestcement toepassing in buitenomgeving.  
Bij breuk: vooraf fixeren.

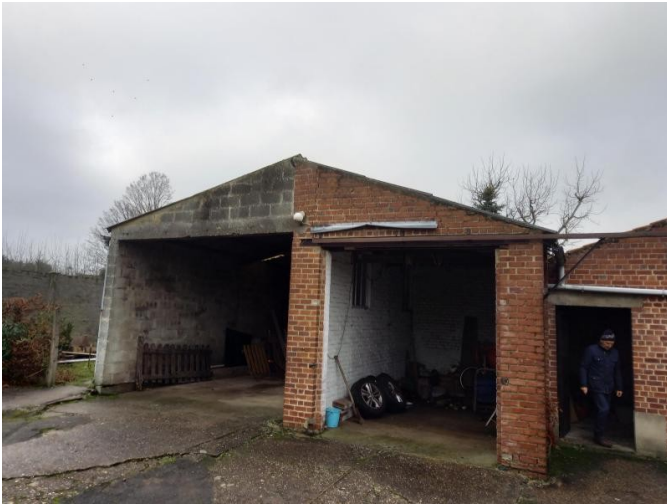
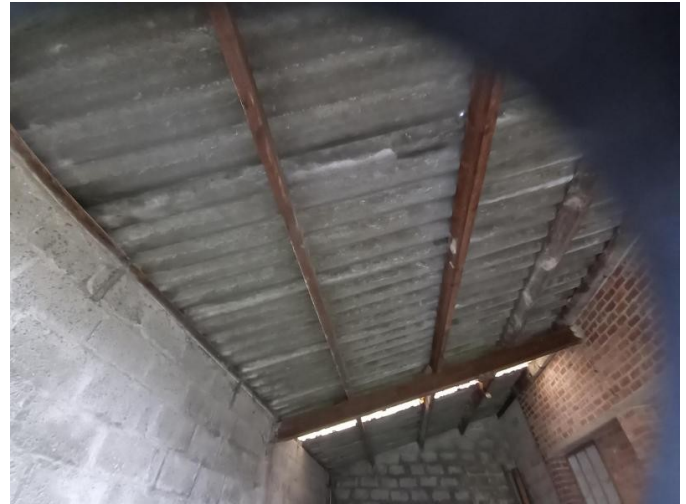
Eindbeoordeling materiaalrisico	Hoog materiaalrisico en/of hoge kans op vezelvrijgave
---------------------------------	---

Gebondenheid	Categorie 1: hechtgebonden in oorsprong
Asbestsoort (vezeltype)	Crocidoliet aanwezig
Asbestconcentratie	Laag (< 50%)
Afschermingsgraad van het gehele materiaal	Geheel of deels (ook) vrij aan de binnenlucht
Toestand van het materiaal	Matig beschadigd, matig verweerd

Beschrijving	Asbestcementplaten op magazijn 2
Omgeving	Buiten
Primaire drager	Schuin dak
Asbestmateriaal	Dak- en gevelbekleding - Golfplaat
Bindmiddel van asbestmateriaal	Cement
Gebondenheid op basis van bindmiddel	Hecht
Hoeveelheid (oppervlakte - aantal)	• 70,00 m <sup>2</sup> - 1 stuk
Totale oppervlakte	70,00 m <sup>2</sup>
Eenvoudig bereikbaar	Ja
Bevestigingswijze	• Geschroefd

**Dringend verwijderen**

- Verwijder dit asbestmateriaal zo snel mogelijk. Volg de toestand goed op.
- Hemelwater dat afspoelt van asbestcement daken of gevels kan asbestdeeltjes bevatten. Gebruik het enkel voor gesloten circuits (bv. spoelen toiletten). Reinig na het vervangen van het dak of de gevel de dakgoten en regenwaterput of -ton om asbesthoudend sediment of slib te verwijderen

- Eenvoudige handelingen: mag via doe-het-zelf of door werknemer(s) met opleidingsattest eenvoudige handelingen  
Asbestcement toepassing in buitenomgeving.  
Bij breuk: vooraf fixeren.

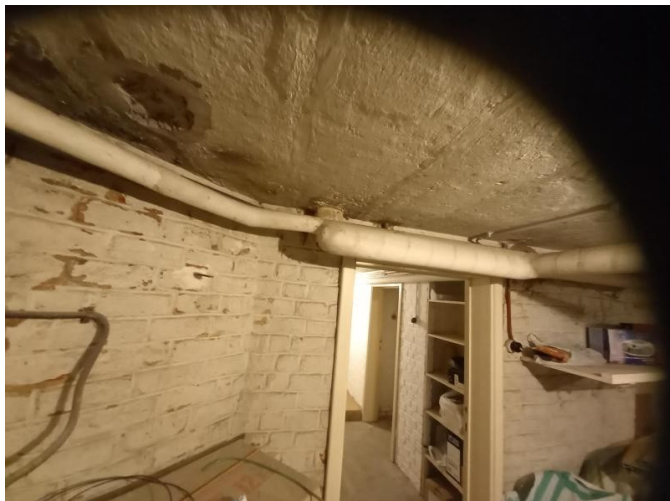
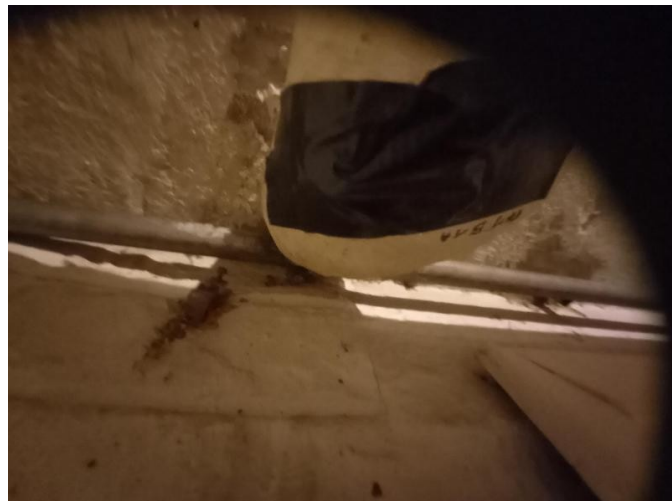
## Fiche 3: Isolatie warm water buis kelder (bocht+recht)

- Hermetische zone (erkend asbestverwijderaar)  
Amosiet in niet-hechtgebonden toestand aanwezig t.h.v. geïsoleerde warm water leidingen met gips. Gezien de heterogene aard van de aanwezigheid van Amosiet in bochten en rechte stukken warm water leidingen wordt het geheel best verwijderd d.m.v. hermetische zone.

Eindbeoordeling materiaalrisico	Verhoogd materiaalrisico en/of verhoogde kans op vezelvrijgave
Opmerking	Gezien de heterogene verdeling asbest is er vermoedelijk ook asbest aanwezig in de rechte stukken en dient als 1 geheel tesamen verwijderd door erkend asbestverwijderaar.

Gebondenheid	Categorie 2: niet-hechtgebonden met matrix
Asbestsoort (vezeltype)	Amfibool aanwezig, uitgezonderd crocidoliet
Asbestconcentratie	Hoog ( $\geq 50\%$ )
Afschermingsgraad van het gehele materiaal	Geheel of deels (ook) vrij aan de binnenlucht
Toestand van het materiaal	Licht beschadigd, licht verweerd. Intact materiaal type Pical – asbestboard of categorie III 'gebondenheid'

#	Type	Referentie	Resultaat
3.1	Mengmonster	BSB1	Amosiet
3.2	Mengmonster	BSR1	Geen asbest

Beschrijving	Isolatie warm water buis kelder (bocht+recht)
Omgeving	Binnen
Primaire drager	HVAC infrastructuur en uitrusting
Asbestmateriaal	In-situ afwerkingslagen - Thermische isolatie
Bindmiddel van asbestmateriaal	Gips - kalk

Verwijderen

- Verwijder dit asbestmateriaal zo snel mogelijk. Volg de toestand goed op.

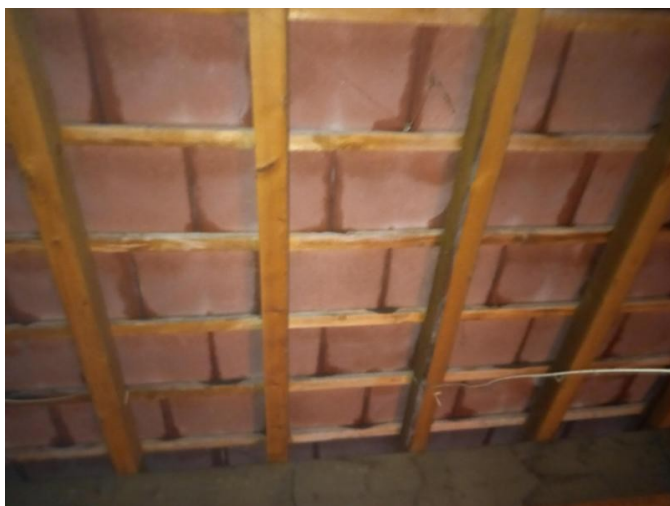
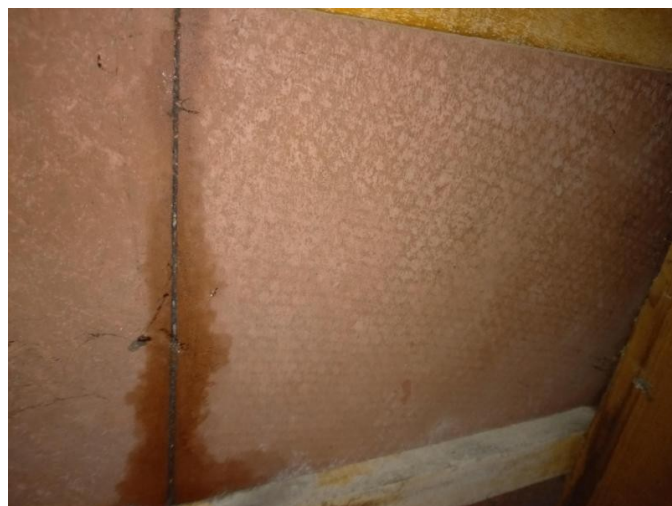
Gezien geen onderdak is er risico op asbest op de zolderruimte, zodat na verwijderen dak de zolder dient gereinigd te worden (asbest stofzuigen met totaalfilter).

Eindbeoordeling materiaalrisico	Verhoogd materiaalrisico en/of verhoogde kans op vezelvrijgave
---------------------------------	--

Gebondenheid	Categorie 1: hechtgebonden in oorsprong
Asbestsoort (vezeltype)	Crocidoliet aanwezig
Asbestconcentratie	Laag (< 50%)
Afschermingsgraad van het gehele materiaal	Geheel of deels (ook) vrij aan de binnenlucht
Toestand van het materiaal	Licht beschadigd, licht verweerd. Intact materiaal type Pical – asbestboard of categorie III 'gebondenheid'

Beschrijving	Asbestleien op dak woonhuis
Omgeving	Grenst aan binnen- en buitenlucht
Primaire drager	Schuin dak
Asbestmateriaal	Dak- en gevelbekleding - Lei, shingle
Bindmiddel van asbestmateriaal	Cement

[Verwijderen](#)

- Verwijder dit asbestmateriaal zo snel mogelijk. Volg de toestand goed op.
- Hemelwater dat afspoelt van asbestcement daken of gevels kan asbestdeeltjes bevatten. Gebruik het enkel voor gesloten circuits (bv. spoelen toiletten). Reinig na het vervangen van het dak of de gevel de dakgoten en regenwaterput of -ton om asbesthoudend sediment of slib te verwijderen

- Eenvoudige handelingen: mag via doe-het-zelf of door werknemer(s) met opleidingsattest eenvoudige handelingen  
Verwijdering van leien vanaf buitenzijde mogelijk.  
Bij breuk: te fixeren.  
Aandacht voor reinigen zolder na de werkzaamheden met totaalstofzuiger en de nodige PBM.

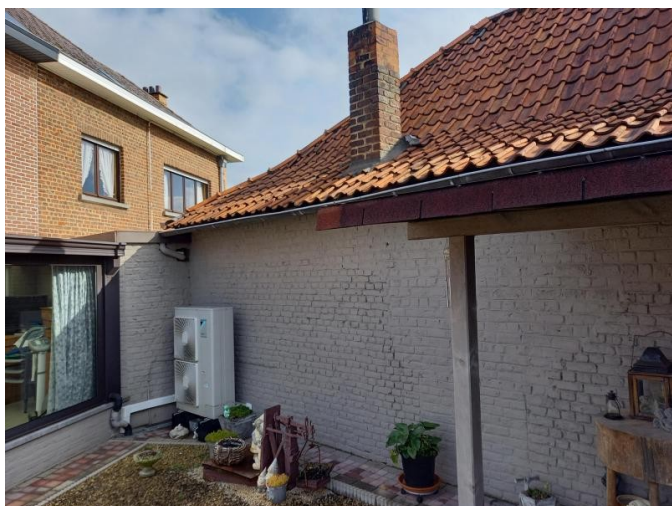
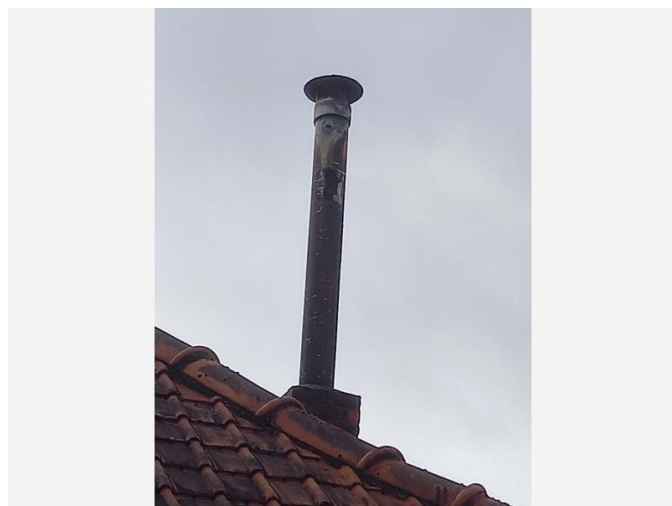
Eindbeoordeling materiaalrisico	Laag materiaalrisico en/of verlaagde kans op vezelvrijgave
---------------------------------	--

Gebondenheid	Categorie 1: hechtgebonden in oorsprong
Asbestsoort (vezeltype)	Crocidoliet aanwezig
Asbestconcentratie	Laag (< 50%)
Afschermingsgraad van het gehele materiaal	Geheel of deels vrij aan de buitenlucht
Toestand van het materiaal	Licht beschadigd, licht verweerd. Intact materiaal type Pical – asbestboard of categorie III 'gebondenheid'

Beschrijving	Schoorsteen stooklokaal
Omgeving	Buiten
Primaire drager	Ruimteverwarming
Asbestmateriaal	Buis, koker, leiding, pijp, doorvoer
Bindmiddel van asbestmateriaal	Cement
Gebondenheid op basis van bindmiddel	Hecht
Hoeveelheid (lengte - omtrek - dikte - aantal)	<ul style="list-style-type: none"><li>• 1,50 m - 0,30 cm - 0,30 cm - 1 stuk</li></ul>
Totaal volume	< 0,001 m <sup>3</sup>
Eenvoudig bereikbaar	Ja
Bevestigingswijze	<ul style="list-style-type: none"><li>• Verlijmd, ingegoten, versmeerd</li></ul>

Zorgvuldig beheren

- Zorg voor een veilig beheer. Vermijd het beschadigen van het asbestmateriaal. Controleer de toestand jaarlijks op wijzigingen.

- Eenvoudige handelingen: mag via doe-het-zelf of door werknemer(s) met opleidingsattest eenvoudige handelingen  
Asbestcement toepassing in buitenomgeving.  
Bij breuk: vooraf fixeren.

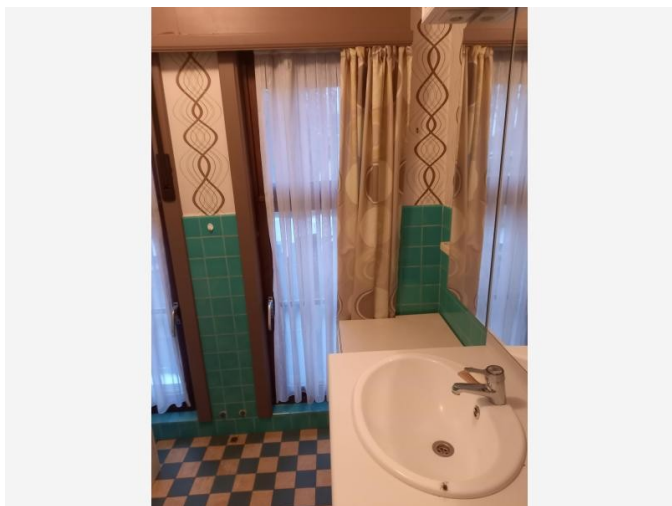
Achter de fiancewand is er mogelijk gebruik gemaakt van asbestverdachte tegellijm. Bij verwijdering vooraf extra controlestaal asbest op tegellijm.

Identificatiemethode	Redelijk vermoeden
Primaire drager	Binnenwand
(Asbest)materiaal	Prefab - afwerking - Tegel
Bindmiddel	Lijm
Gebondenheid bindmiddel	Hecht

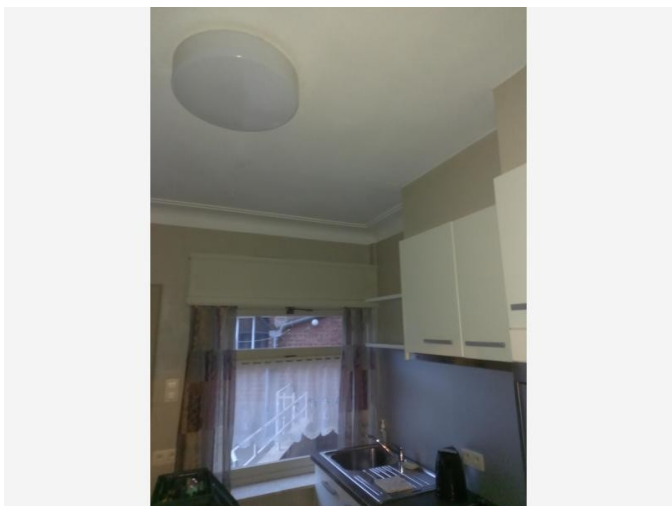
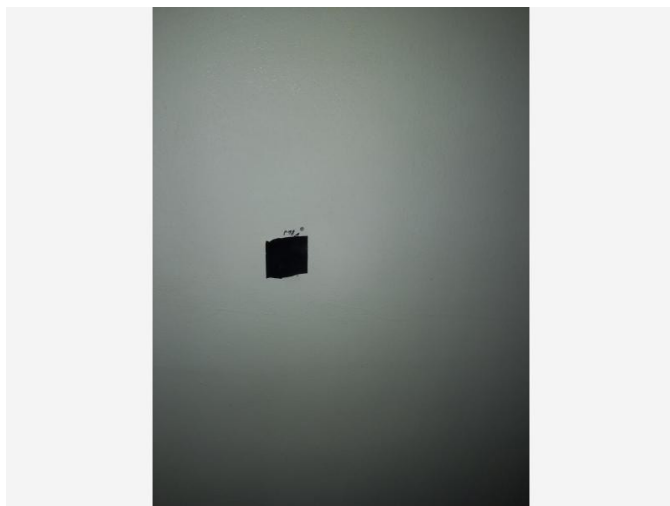
Geen asbest

#	Type	Referentie	Resultaat
7.1	Mengmonster	P1	Geen asbest

Beschrijving	Plafond pleisterwerk woonhuis
Omgeving	Binnen
Primaire drager	Plafond

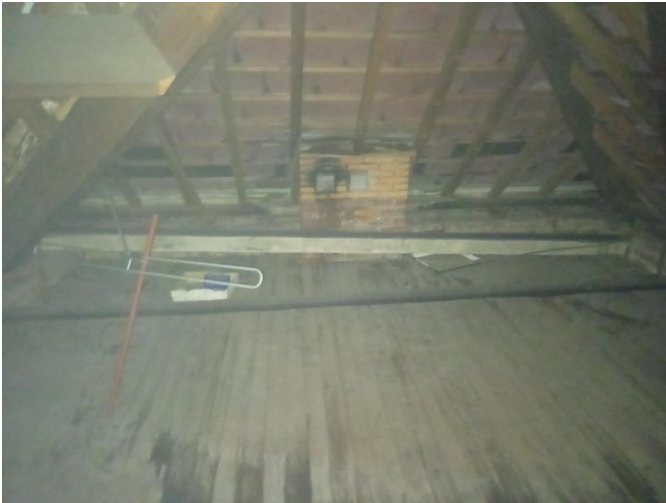
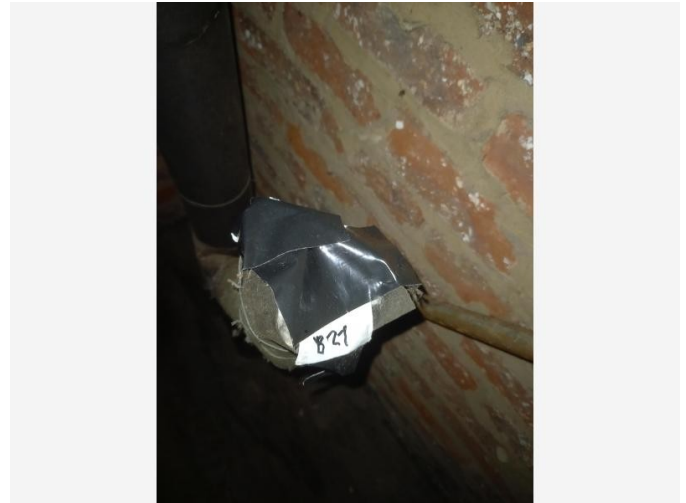
## Fiche 8: Isolatie warm water buis zolder (recht+bocht)

Geen asbest

#	Type	Referentie	Resultaat
8.1	Puntmonster	BZ1	Geen asbest

Beschrijving	Isolatie warm water buis zolder (recht+bocht)
Omgeving	Binnen
Primaire drager	HVAC infrastructuur en uitrusting
Bindmiddel van materiaal	Karton - papier - viltachtig

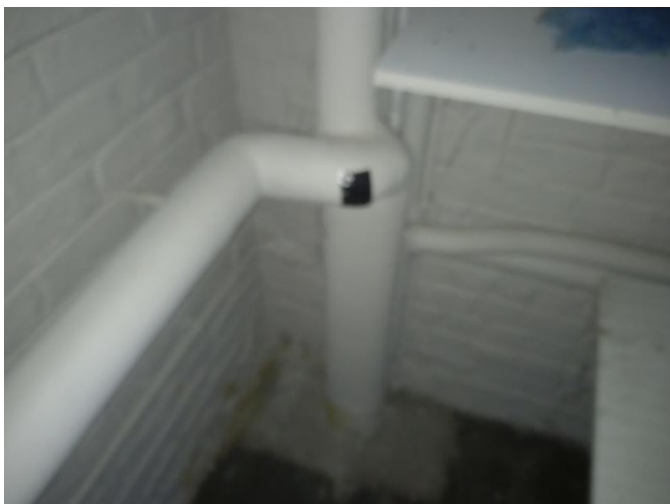
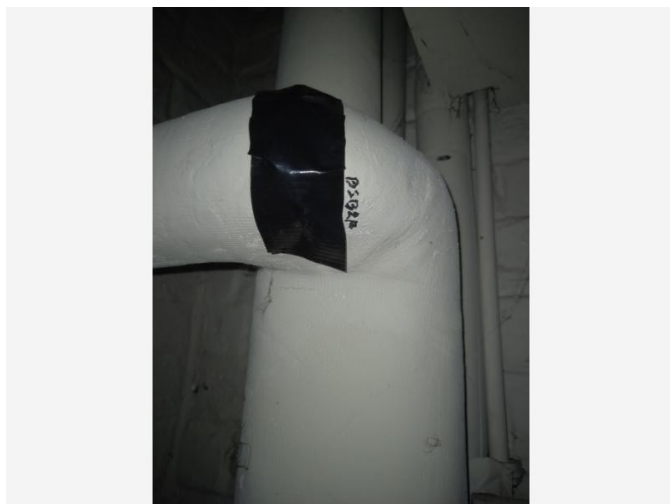
Geen asbest

#	Type	Referentie	Resultaat
9.1	Mengmonster	BSB2	Geen asbest
9.2	Mengmonster	BSR2	Geen asbest

Beschrijving	Stooklokaal warmwaterbuis bocht+recht
Omgeving	Binnen
Primaire drager	HVAC infrastructuur en uitrusting

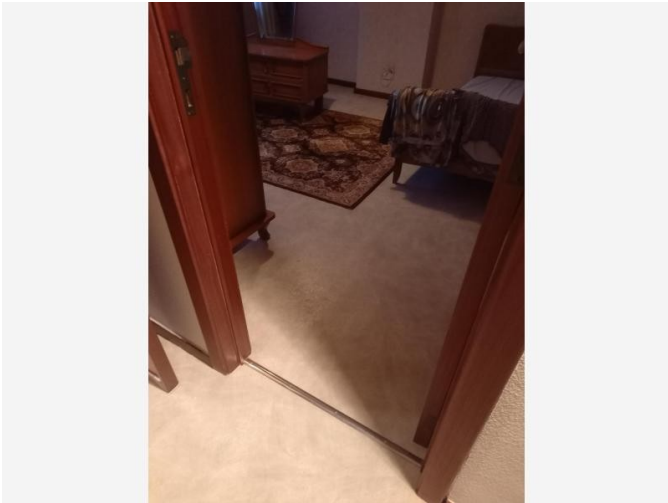
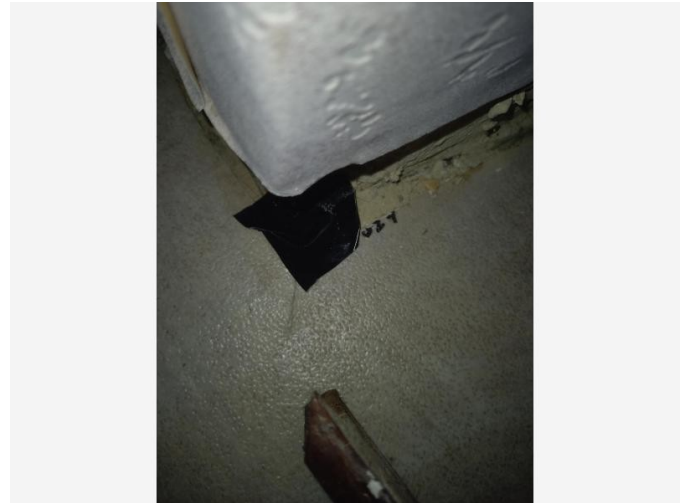
Geen asbest

#	Type	Referentie	Resultaat
10.1	Puntmonster	VZ1	Geen asbest

Beschrijving	Vloerzeil 1ste verdiep
Omgeving	Binnen
Primaire drager	Vloer
Bindmiddel van materiaal	Kunststof of -hars

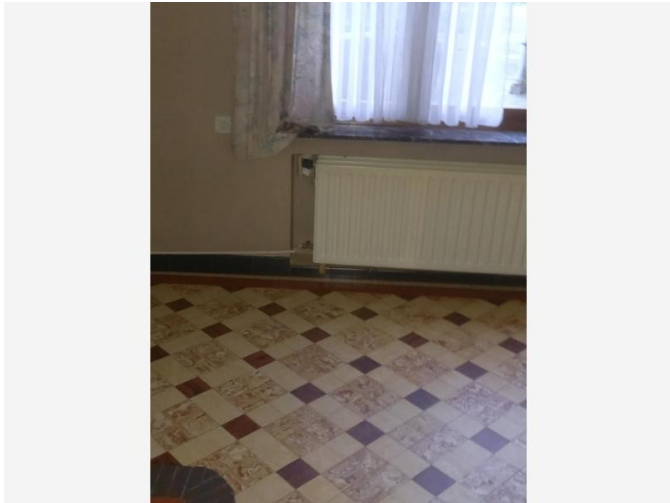
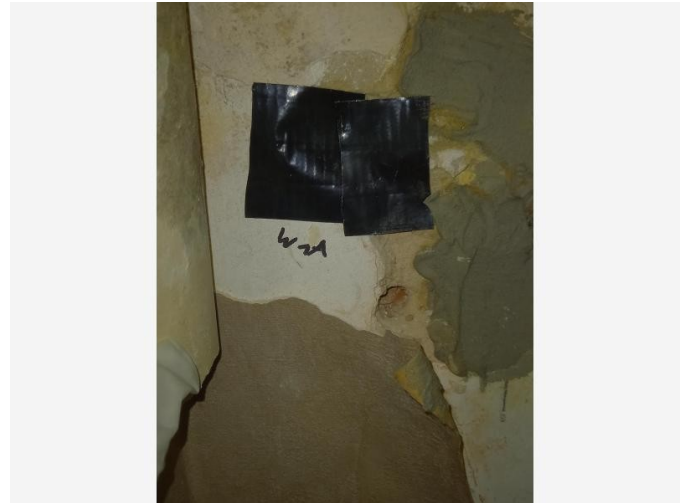
Geen asbest

#	Type	Referentie	Resultaat
11.1	Mengmonster	W1	Geen asbest

Beschrijving	Wanden pleisterwerk woonhuis
Omgeving	Binnen
Primaire drager	Binnenwand
