Asbestinventarisatetest

Bontegem 43, 9280 Lebbeke

Attestnummer : 20260528-000157.000

Uitgegeven op : 28.05.2026

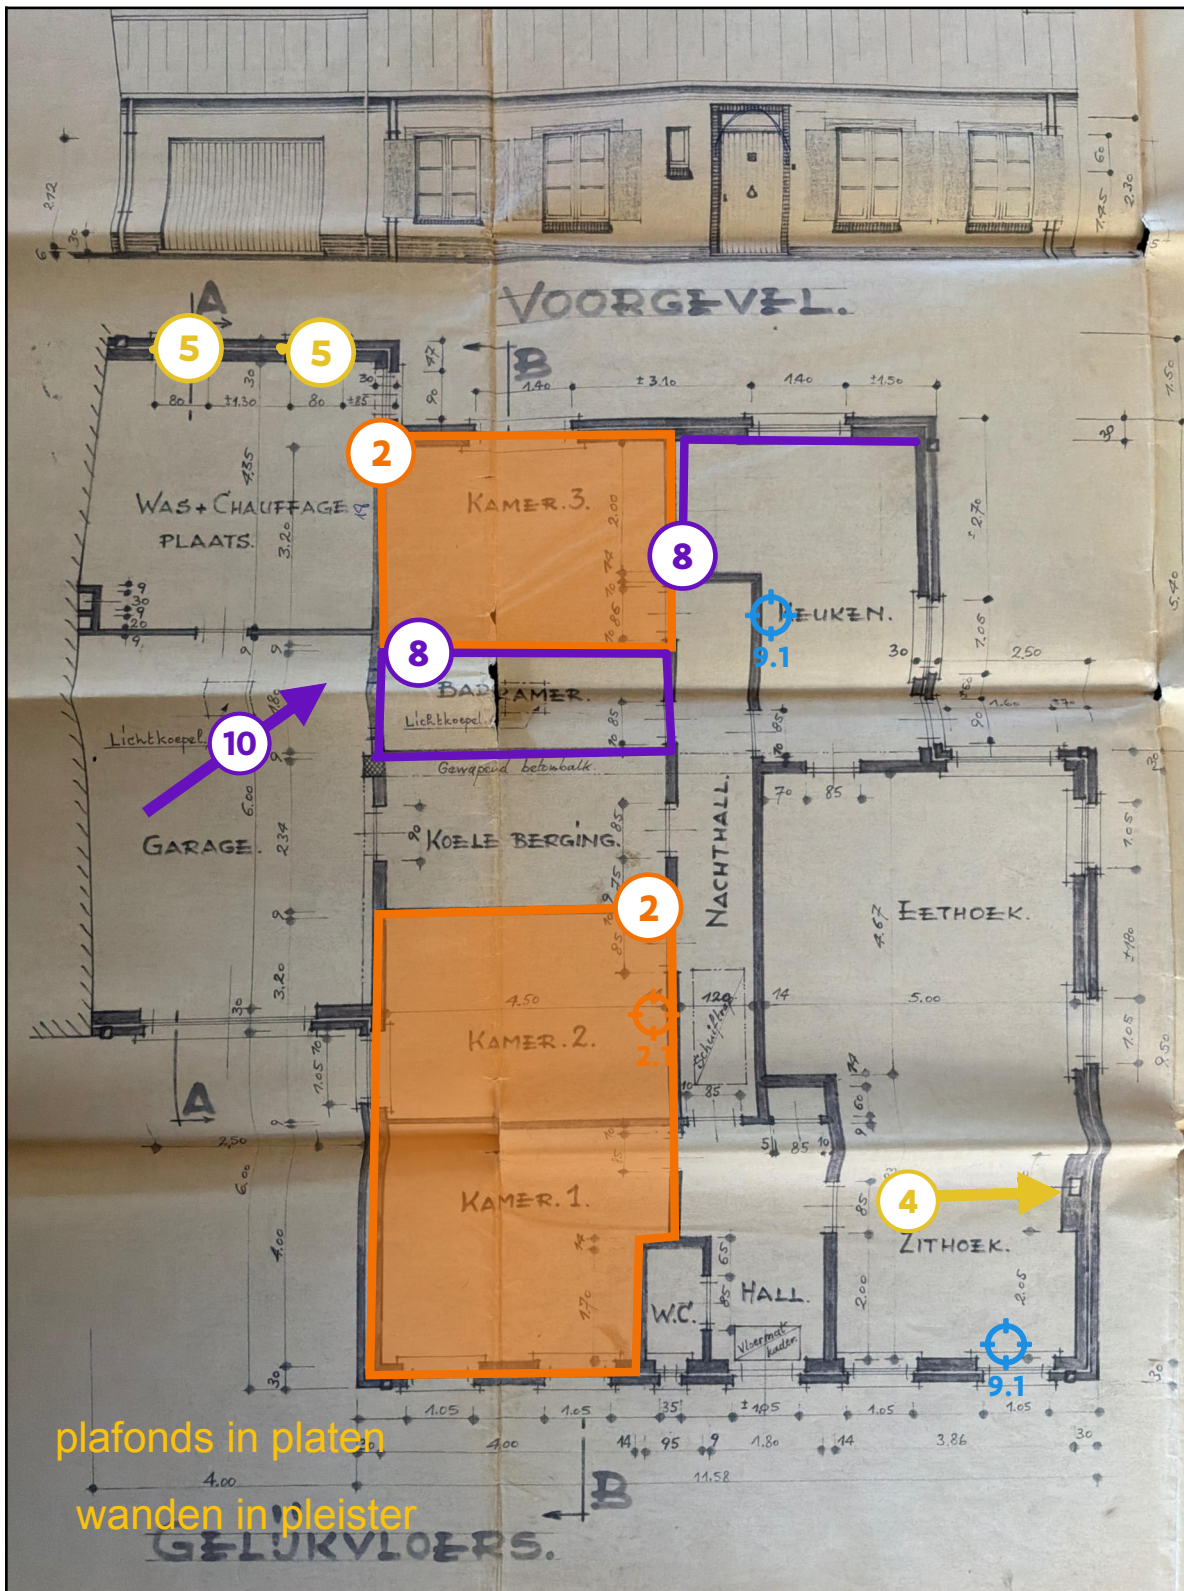
Plan 1.1: Gvl

2. Vloerzeil	Asbestmateriaal	Verwijderen
2.1 Code: Mm2	Puntmonster	-
4. Asbest cement luikje	Asbestmateriaal	Zorgvuldig beheren
5. Vensterbank massal	Asbestmateriaal	Zorgvuldig beheren
7. Plafond type: Plaatmateriaal	Advies	-
8. faiancelijm achter tegels	Advies	-
9. pleisterwerk wanden	Geen asbest	-
9.1 Code: mm01	Mengmonster	-
10. Ketel: Geen asbest verdachte pakkingen waarneembaar	Overige ruimte of materiaal	-

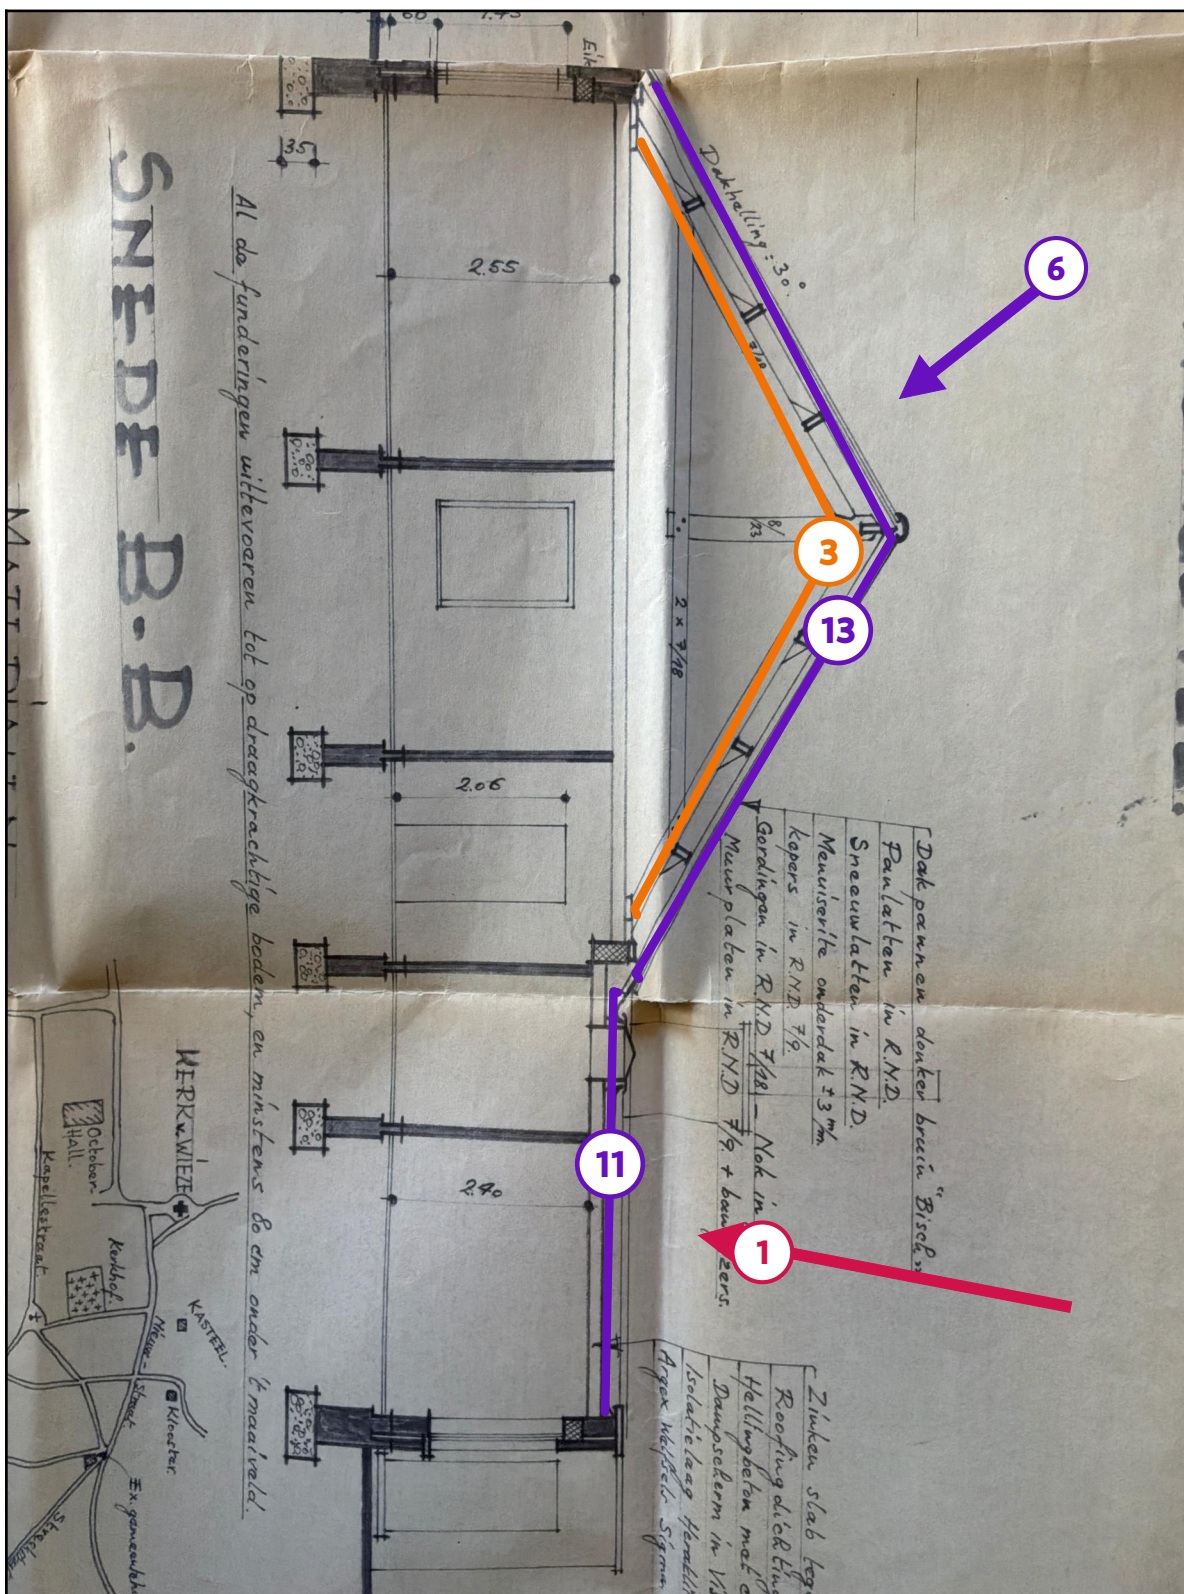
Plan 1.2: Snede

1. Asbest cement rookgaskanaal	Asbestmateriaal	Dringend verwijderen
3. menuiserite onderdak	Asbestmateriaal	Maatregelen nemen
6. Binnenkant schouw	Beperking	-
11. Plat dak EPDM	Overige ruimte of materiaal	-
13. Dak type: niet asbest verdacht	Overige ruimte of materiaal	-

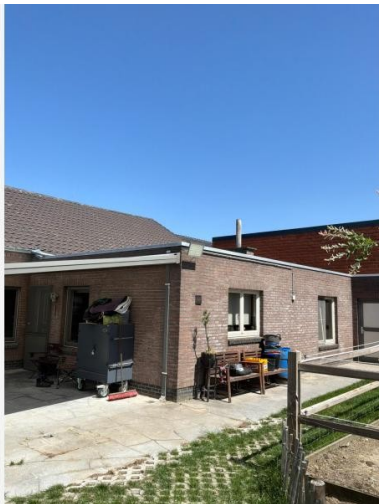
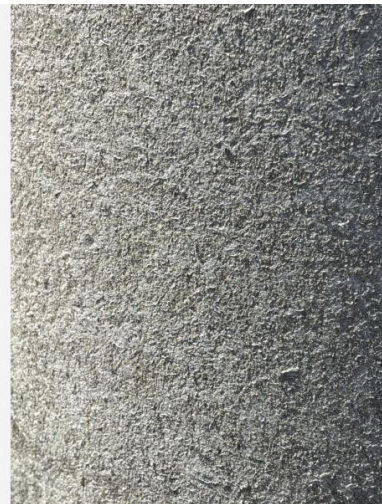
Dringend verwijderen

Eindbeoordeling materiaalrisico	Hoog materiaalrisico en/of hoge kans op vezelvrijgave
---------------------------------	---

Gebondenheid	Categorie 1: hechtgebonden in oorsprong
Asbestsoort (vezeltype)	Crocidoliet aanwezig
Asbestconcentratie	Laag (< 50%)
Afschermingsgraad van het gehele materiaal	Geheel of deels vrij aan binnenluchtstromen
Toestand van het materiaal	Matig beschadigd, matig verweerd

Beschrijving	Asbest cement rookgaskanaal
Omgeving	Buiten
Primaire drager	HVAC infrastructuur en uitrusting
Asbestmateriaal	Rookgaskanaal
Bindmiddel van asbestmateriaal	Cement
Gebondenheid op basis van bindmiddel	Hecht
Hoeveelheid (lengte - omtrek - dikte - aantal)	<ul style="list-style-type: none">• 2,00 m - 30,00 cm - 1,00 cm - 1 stuk
Totaal volume	0,006 m ³
Eenvoudig bereikbaar	Ja
Bevestigingswijze	<ul style="list-style-type: none">• Geklemd
Identificatiemethode	<p>De asbestdeskundige beoordeelt het materiaal als asbestverdacht en dus asbesthoudend, en dit zonder monstername.</p> <p>Motivatie: Er is een onderzoeksbeperking die monstername verhindert; De ruimte of het materiaal bevindt zich hoger dan 3,5 meter vanaf een vaste ondergrond.</p>
Destructieve handeling voor identificatie	Nee
Opmerking	Geschatte hoeveelheid

- Zorg voor een veilig beheer. Vermijd het beschadigen van het asbestmateriaal. Controleer de toestand jaarlijks op wijzigingen.
- Voer bijkomende staalname(s) uit.

Voorstel van verwijderingsmethode

- Eenvoudige handelingen: mag via doe-het-zelf of door werknemer(s) met opleidingsattest eenvoudige handelingen
Bij het uitvoeren van eenvoudige handelingen, zoals toegestaan via doe-het-zelfmethoden of door werknemers met een opleidingsattest, is het gebruik van de juiste persoonlijke beschermingsmiddelen (PBM's) verplicht om blootstelling aan asbestvezels te voorkomen. Wij adviseren echter om asbest te laten verwijderen door een werknemer met opleidingscertificaat. Maar het is ook toegestaan via de doe-het-zelfmethode, mits de juiste voorzorgsmaatregelen en PBM's in acht worden genomen. De te gebruiken PBMs zijn:
 - FFP3-mondmasker of halfgelaatsmasker met P3 filter
 - wegwerpoverall (Tyvek CATIII, type 5en 6)

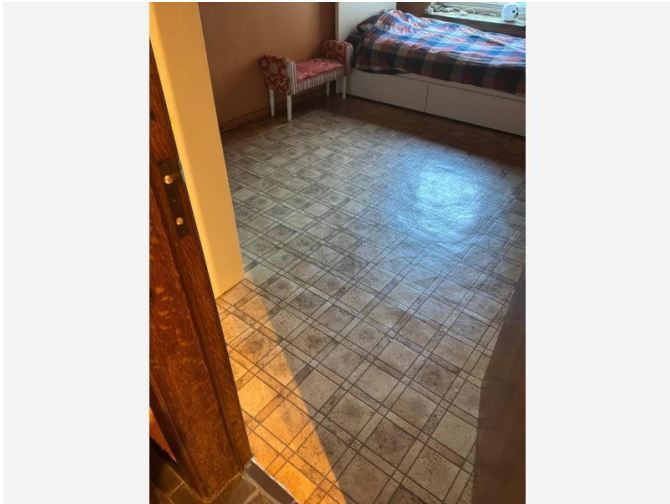
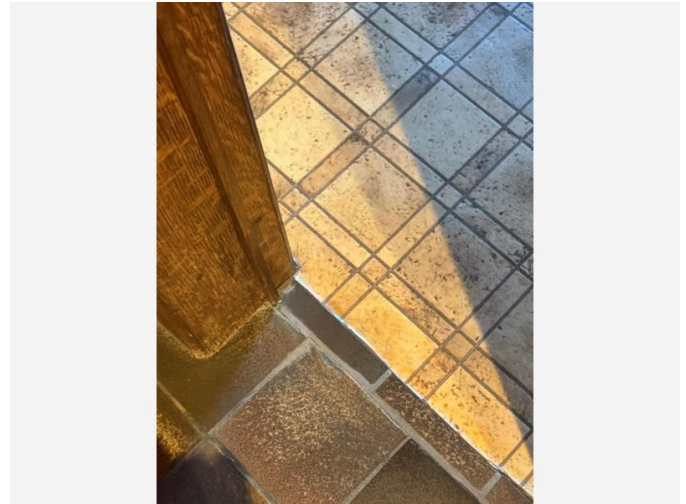
Verwijderen

Eindbeoordeling materiaalrisico	Verhoogd materiaalrisico en/of verhoogde kans op vezelvrijgave
---------------------------------	--

Gebondenheid	Categorie 2: niet-hechtgebonden met matrix
Asbestsoort (vezeltype)	Alleen chrysotiel aanwezig
Asbestconcentratie	Hoog ($\geq 50\%$)
Afschermingsgraad van het gehele materiaal	Geheel of deels vrij aan de binnenlucht, maar geen contact met binnenluchtstromen
Toestand van het materiaal	Licht beschadigd, licht verweerd. Intacte calciumsilicaatplaat of materiaal met categorie 3-gebondenheid

#	Type	Referentie	Resultaat
2.1	Puntmonster	Mm2	Chrysotiel

Beschrijving	Vloerzeil
Omgeving	Binnen
Primaire drager	Vloer
Asbestmateriaal	Prefab - afwerking - Vloerzeil
Bindmiddel van asbestmateriaal	Karton - papier - viltachtig
Gebondenheid op basis van bindmiddel	Niet-hechtgebonden
Hoeveelheid (oppervlakte - aantal)	<ul style="list-style-type: none">• 45,00 m² - 1 stuk
Totale oppervlakte	45,00 m ²
Eenvoudig bereikbaar	Ja
Bevestigingswijze	<ul style="list-style-type: none">• Verlijmd, ingegoten, versmeerd
Identificatiemethode	Een monstername door de asbestdeskundige met laboanalyse door een asbestlabo.
Destructieve handeling voor identificatie	Nee
Opmerking	Geschatte hoeveelheid

- Zorg voor een veilig beheer. Vermijd het beschadigen van het asbestmateriaal. Controleer de toestand jaarlijks op wijzigingen.
- Verwijder dit asbestmateriaal zo snel mogelijk. Volg de toestand goed op.

- Hermetische zone (erkend asbestverwijderaar)
Vanwege het verlijmd karakter en gelet op het feit dat deze toepassing losgebonden asbest bevat. Kan deze toepassing enkel verwijderd worden door middel van een hermetische zone.

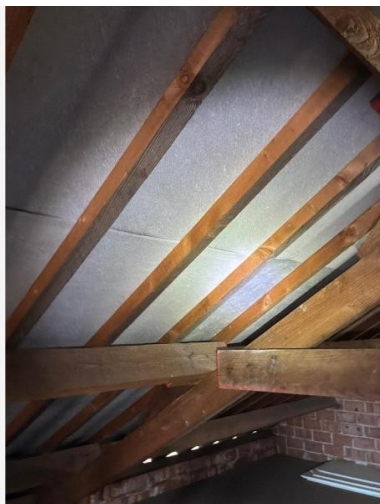
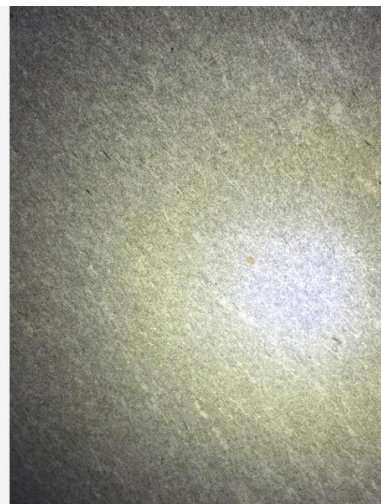
Maatregelen nemen

Eindbeoordeling materiaalrisico	Verhoogd materiaalrisico en/of verhoogde kans op vezelvrijgave
---------------------------------	--

Gebondenheid	Categorie 1: hechtgebonden in oorsprong
Asbestsoort (vezeltype)	Crocidoliet aanwezig
Asbestconcentratie	Laag (< 50%)
Afschermingsgraad van het gehele materiaal	Geheel of deels vrij aan de binnenlucht, maar geen contact met binnenluchtstromen
Toestand van het materiaal	Licht beschadigd, licht verweerd. Intacte calciumsilicaatplaat of materiaal met categorie 3-gebondenheid

Beschrijving	menuiserite onderdak
Omgeving	Binnen
Primaire drager	Schuin dak
Asbestmateriaal	Plaat, paneel, tablet - Type Menuiserite
Bindmiddel van asbestmateriaal	Cement
Gebondenheid op basis van bindmiddel	Hecht
Hoeveelheid (oppervlakte - dikte - aantal)	<ul style="list-style-type: none">• 90,01 m² - 0,30 cm - 1 stuk
Totaal volume	0,27 m ³
Eenvoudig bereikbaar	Nee <ul style="list-style-type: none">• Het asbestmateriaal is bedekt (uitgezonderd laag verf, coating, behang, kunststof, textiel) en het wegnemen van het bedekkende materiaal kan niet zonder het bedekkende materiaal te beschadigen.
Bevestigingswijze	<ul style="list-style-type: none">• Onbekend
Identificatiemethode	De asbestdeskundige beoordeelt het materiaal als asbesthoudend, en dit zonder monsternamen.
Destructieve handeling voor identificatie	Nee
Opmerking	Geschatte hoeveelheid

- Zorg voor een veilig beheer. Vermijd het beschadigen van het asbestmateriaal. Controleer de toestand jaarlijks op wijzigingen.
- Zorg voor een veilig beheer en verwijder dit asbestmateriaal wanneer het bij werken eenvoudig bereikbaar wordt. Controleer de toestand jaarlijks op wijzigingen.
- Voer bijkomende staalname(s) uit.

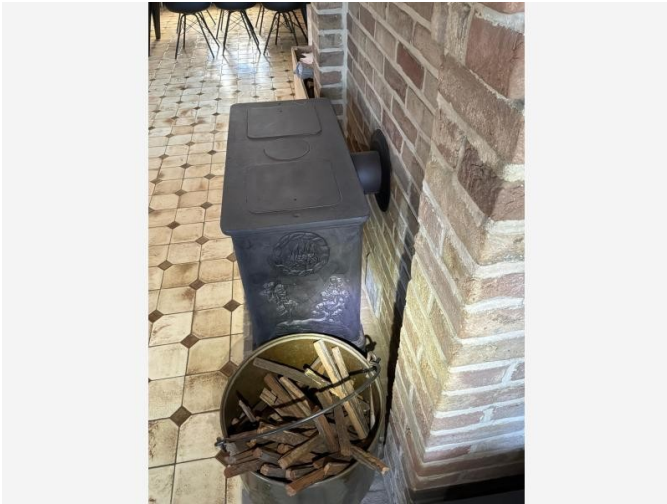
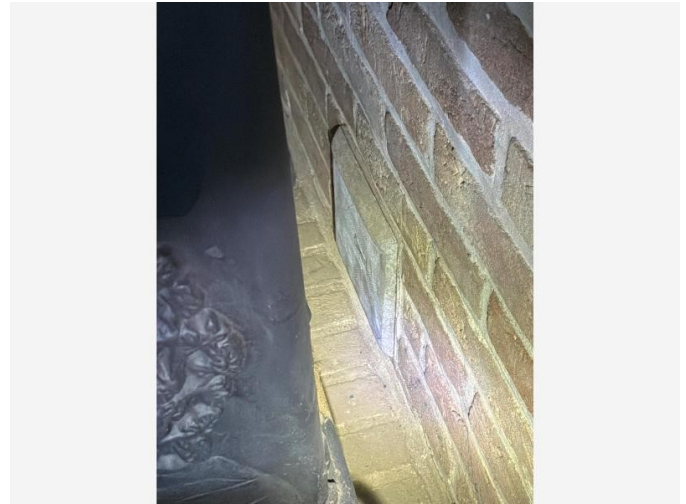
Zorgvuldig beheren

Eindbeoordeling materiaalrisico	Laag materiaalrisico en/of verlaagde kans op vezelvrijgave
---------------------------------	--

Gebondenheid	Categorie 1: hechtgebonden in oorsprong
Asbestsoort (vezeltype)	Crocidoliet aanwezig
Asbestconcentratie	Laag (< 50%)
Afschermingsgraad van het gehele materiaal	Geheel of deels vrij aan binnenluchtstromen
Toestand van het materiaal	Onbeschadigd, niet verweerd

Beschrijving	Asbest cement luikje
Omgeving	Binnen
Primaire drager	HVAC infrastructuur en uitrusting
Asbestmateriaal	Brandwerende afsluiting (prefab geheel) - Luik
Bindmiddel van asbestmateriaal	Cement
Gebondenheid op basis van bindmiddel	Hecht
Hoeveelheid (gewicht - aantal)	<ul style="list-style-type: none">• 5,00 kg - 1 stuk
Totaal gewicht	5,00 kg
Eenvoudig bereikbaar	Ja
Bevestigingswijze	<ul style="list-style-type: none">• Los (al dan niet bedekt)• Geklemd
Identificatiemethode	<p>De asbestdeskundige beoordeelt het materiaal als asbestverdacht en dus asbesthoudend, en dit zonder monstername.</p> <p>Motivatie: Er is een onderzoeksbeperking die monstername verhindert; De asbestdeskundige kan geen volledige risicobeoordeling uitvoeren van het materiaal.</p>
Destructieve handeling voor identificatie	Nee
Opmerking	<p>Geschatte hoeveelheid</p> <p>Vezels zichtbaar met blote oog</p>

- Zorg voor een veilig beheer. Vermijd het beschadigen van het asbestmateriaal. Controleer de toestand jaarlijks op wijzigingen.
- Voer bijkomende staalname(s) uit.

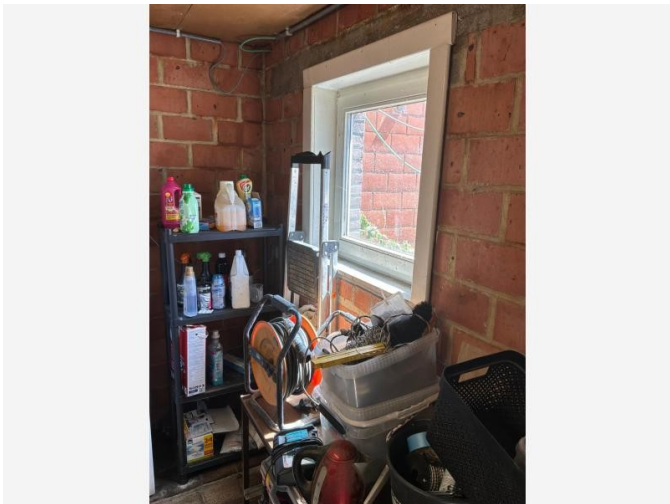
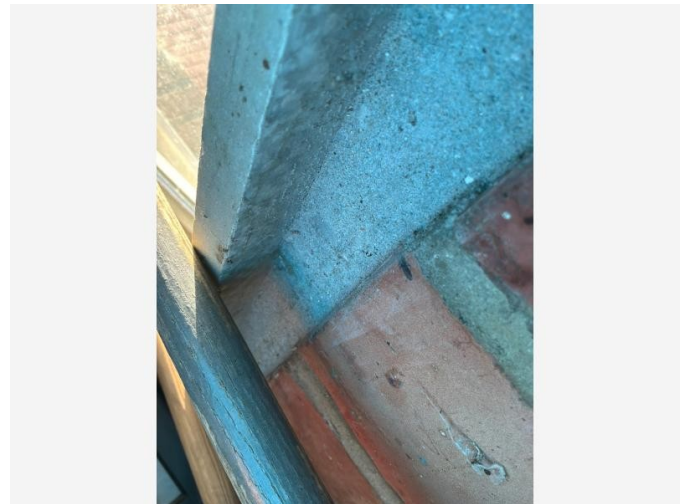
Zorgvuldig beheren

Eindbeoordeling materiaalrisico	Laag materiaalrisico en/of verlaagde kans op vezelvrijgave
---------------------------------	--

Gebondenheid	Categorie 1: hechtgebonden in oorsprong
Asbestsoort (vezeltype)	Alleen chrysotiel aanwezig
Asbestconcentratie	Laag (< 50%)
Afschermingsgraad van het gehele materiaal	Geheel of deels vrij aan binnenluchtstromen
Toestand van het materiaal	Licht beschadigd, licht verveerd. Intacte calciumsilicaatplaat of materiaal met categorie 3-gebondenheid

Beschrijving	Vensterbank massal
Omgeving	Binnen
Primaire drager	Wandopening verticaal (raam, deur, ...)
Asbestmateriaal	Plaat, paneel, tablet - Type Massal
Bindmiddel van asbestmateriaal	Cement
Gebondenheid op basis van bindmiddel	Hecht
Hoeveelheid (oppervlakte - dikte - aantal)	• 3,00 m ² - 1,00 cm - 1 stuk
Totaal volume	0,03 m ³
Eenvoudig bereikbaar	Ja
Bevestigingswijze	• Geklemd
Identificatiemethode	De asbestdeskundige beoordeelt het materiaal als asbesthoudend, en dit zonder monsternamen.
Destructieve handeling voor identificatie	Nee
Opmerking	Geschatte hoeveelheid. Vezels zichtbaar met blote oog

- Zorg voor een veilig beheer. Vermijd het beschadigen van het asbestmateriaal. Controleer de toestand jaarlijks op wijzigingen.
- Voer bijkomende staalname(s) uit.

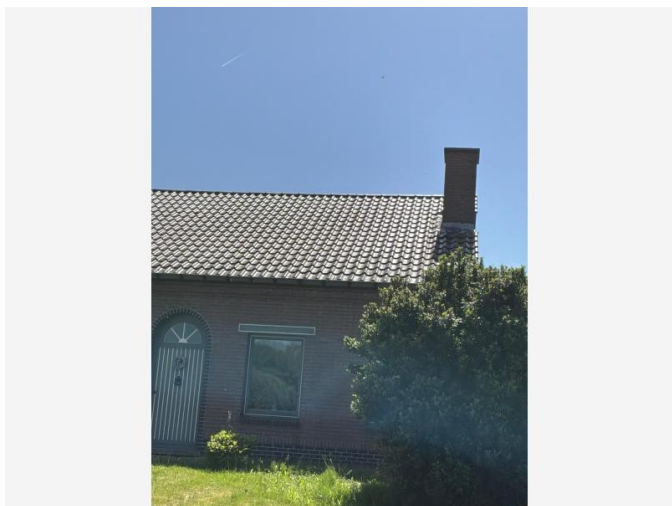
Tijdelijke beperking

Reden: Het te onderzoeken materiaal situeert zich hoger dan 3,50 m te rekenen vanaf een veilige ondergrond

Uitleg van de asbestdeskundige: De binnenkant van de schouw is niet inspecteerbaar, aan de buitenkant van de schouw werd zichtbaar geen asbest aangetroffen. Bij werken in of aan de schouw extra aandacht besteden, hier kan zich mogelijks nog asbest schuilhouden. De inspecteur kon dit tijdens zijn bezoek niet vaststellen, daar deze handelingen onder een destructieve handeling zou vallen.

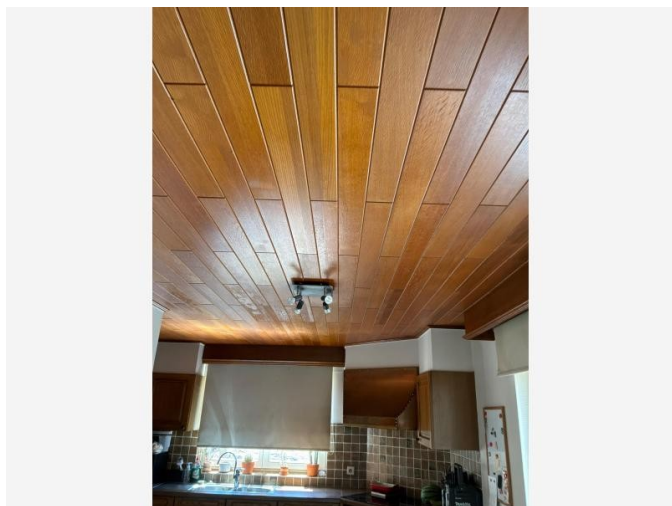
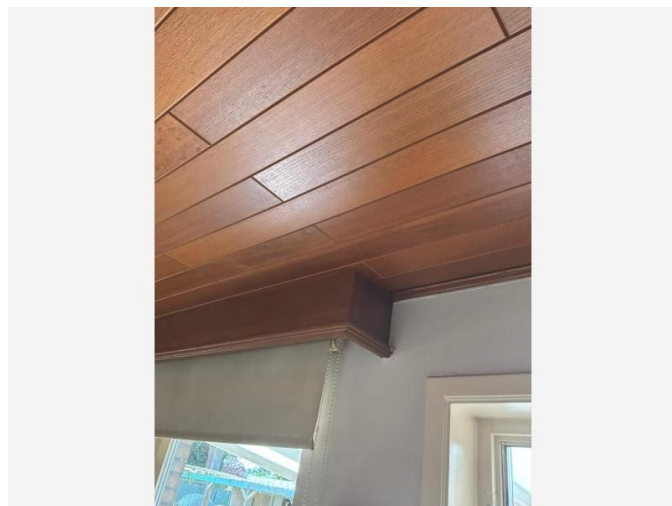
Dit type plafond is niet asbest verdacht. Er kan echter geen uitspraak gedaan worden over de achterligende delen. Hier kunnen zich mogelijk nog verdacht materialen bevinden.

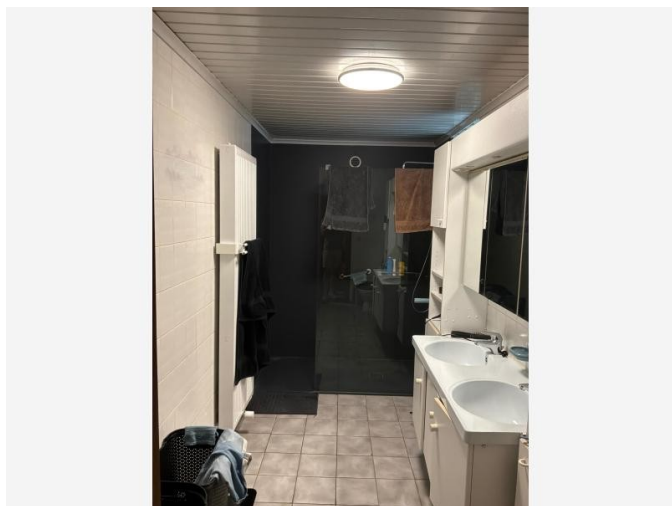
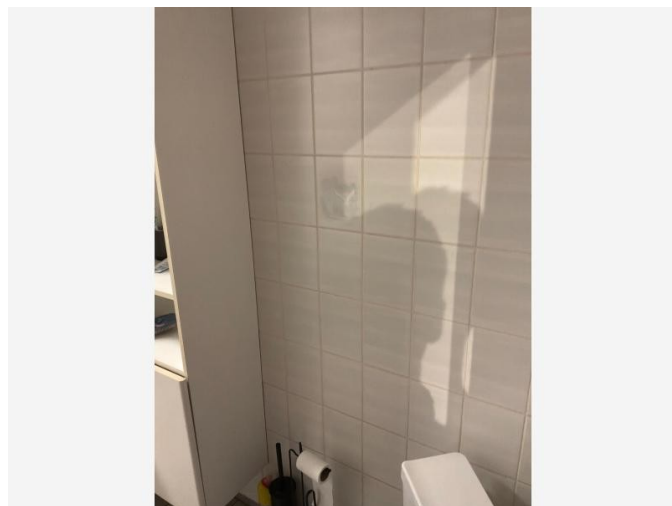
Mogelijk bevinden zich achter deze tegels verdachte lijmen. Bij werken aan de tegels is een aanvullend onderzoek aangewezen om de aard van de lijmen te bepalen.

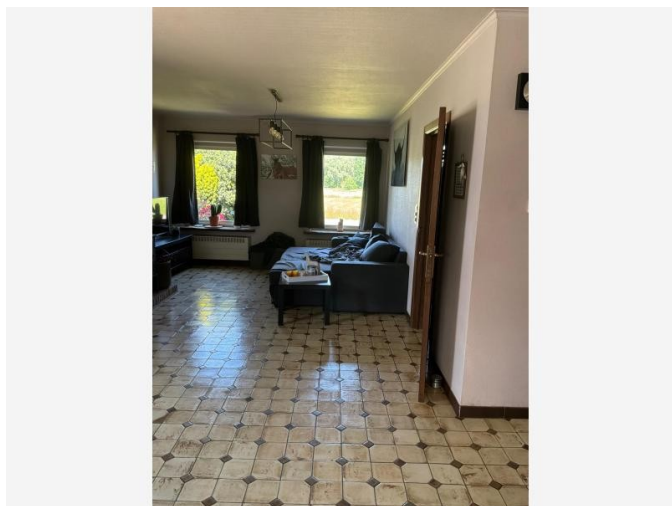
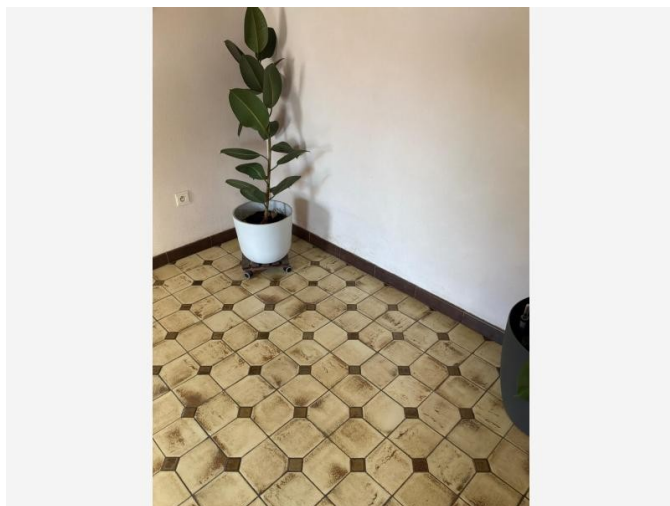
Geen asbest

#	Type	Referentie	Resultaat
9.1	Mengmonster	mm01	Geen asbest

Beschrijving	pleisterwerk wanden
Omgeving	Binnen
Primaire drager	Binnenwand
Bindmiddel van materiaal	Gips - kalk
Gebondenheid op basis van bindmiddel	Niet-hechtgebonden
Hoeveelheid (oppervlakte - dikte - aantal)	• 115,00 m ² - 1,00 cm - 1 stuk
Totaal volume	1,15 m ³
Identificatiemethode	Een monstername door de asbestdeskundige met laboanalyse door een asbestlabo.
Destructieve handeling voor identificatie	Nee
Opmerking	Geschatte hoeveelheid. Monsters genomen conform IP2. Ruimtes niet aanwezig: stook, trap
