# Asbestinventarisatattest

Tolhuisstraat 149, 2627 Schelle

Attestnummer : 20260306-000321.000

Uitgegeven op : 06.03.2026

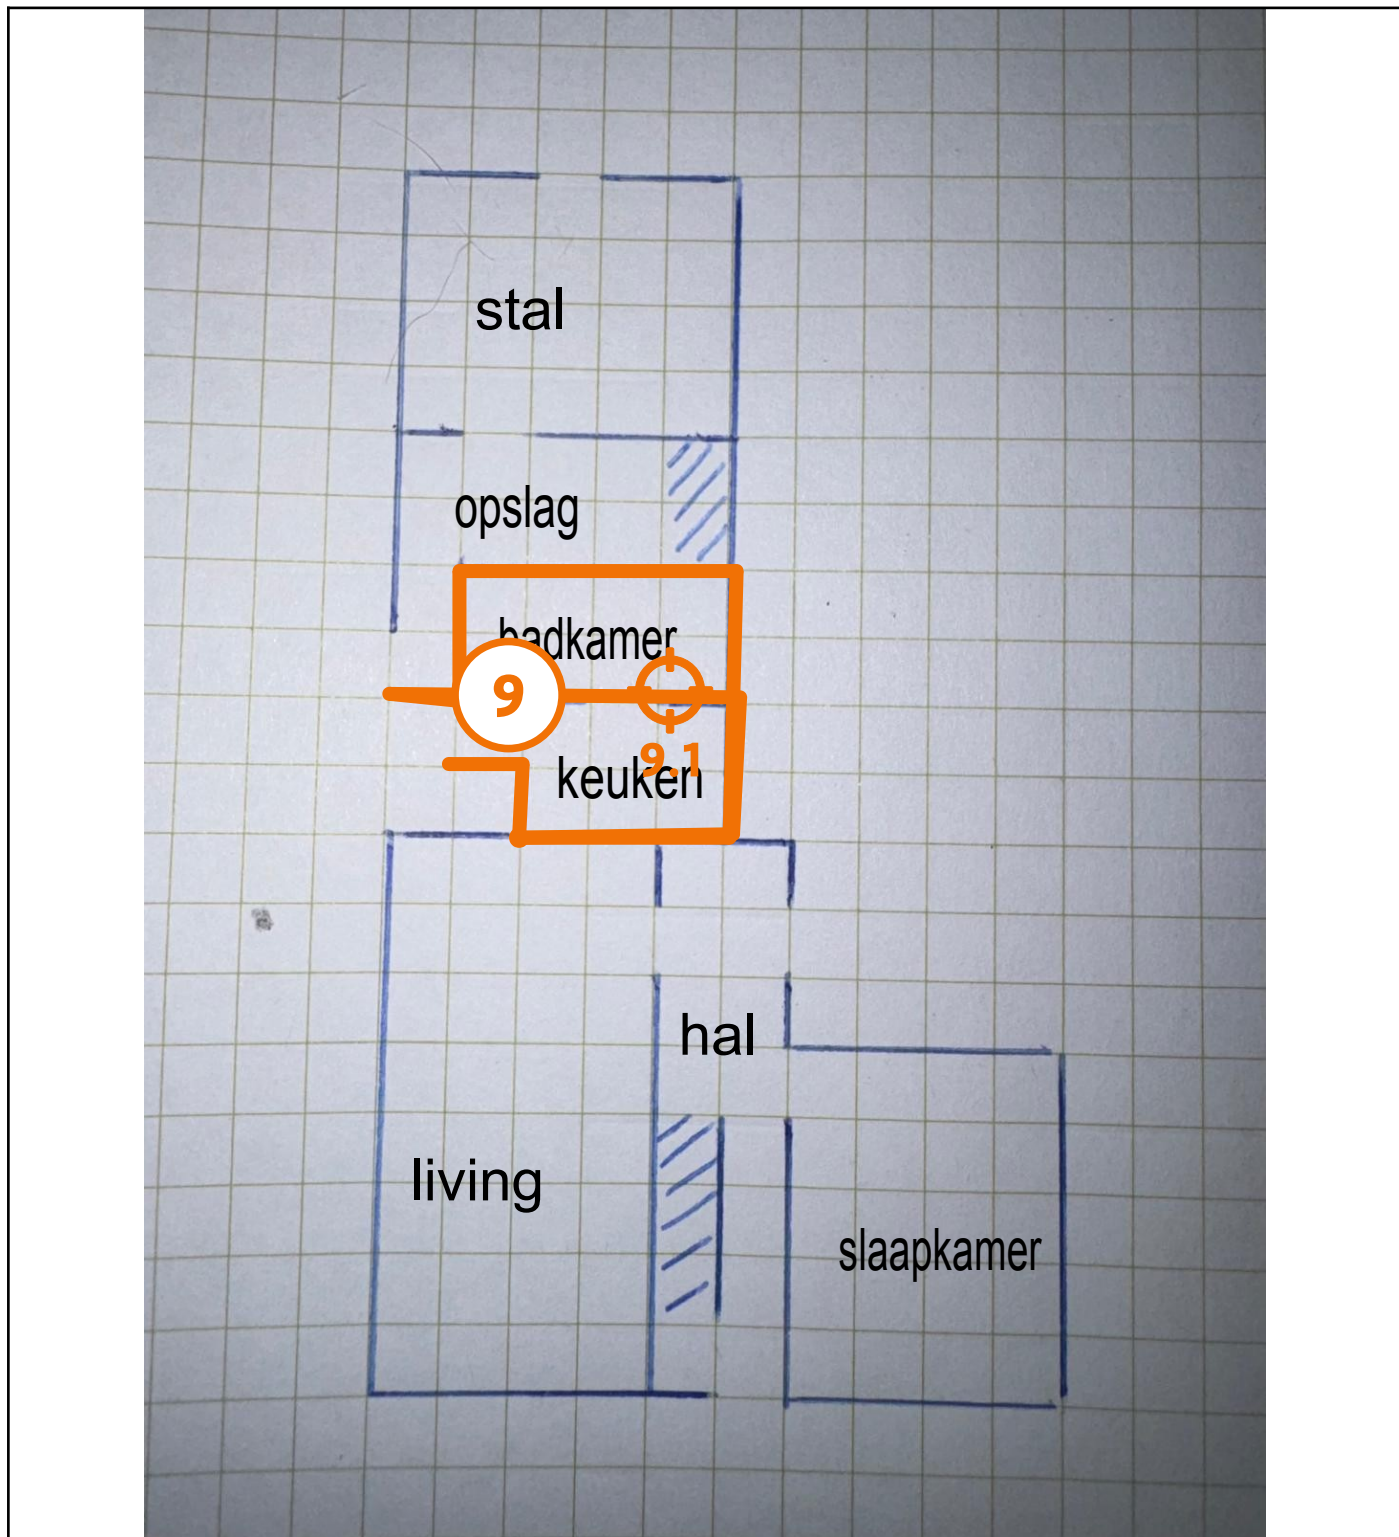
## Plan 1.5: gelijkvloers

| Beschrijving | Type | Actie |
|---|---|---|
| 9. glasal beplating | Asbestmateriaal | <a href="#">Verwijderen</a> |

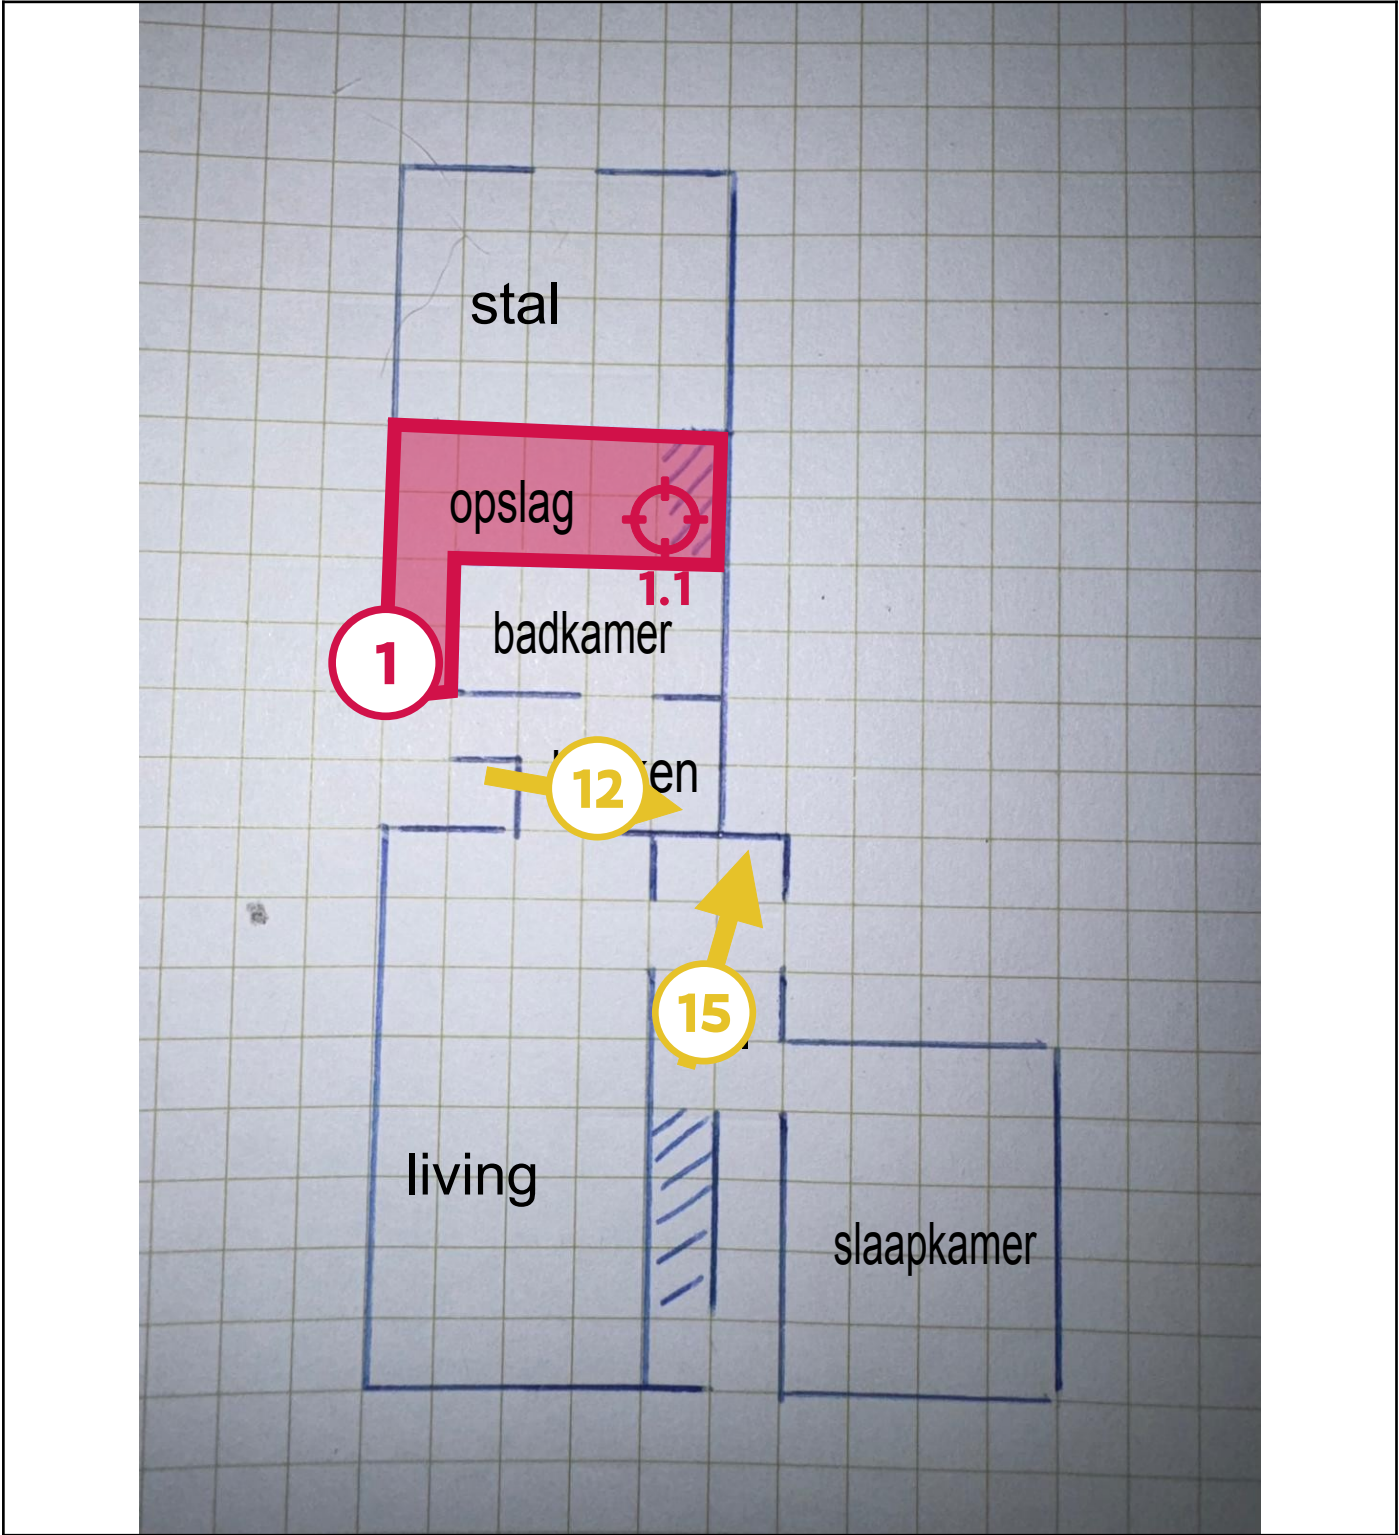
Plan 1.6: gelijkvloers

| Beschrijving | Type | Actie |
|---|---|---|
| 1. vezelplaten plafond | Asbestmateriaal | Dringend verwijderen |

| 12. anti-dreun (spoelbak) | Asbestmateriaal | Zorgvuldig beheren |
| 15. bakeliet teller | Asbestmateriaal | Zorgvuldig beheren |

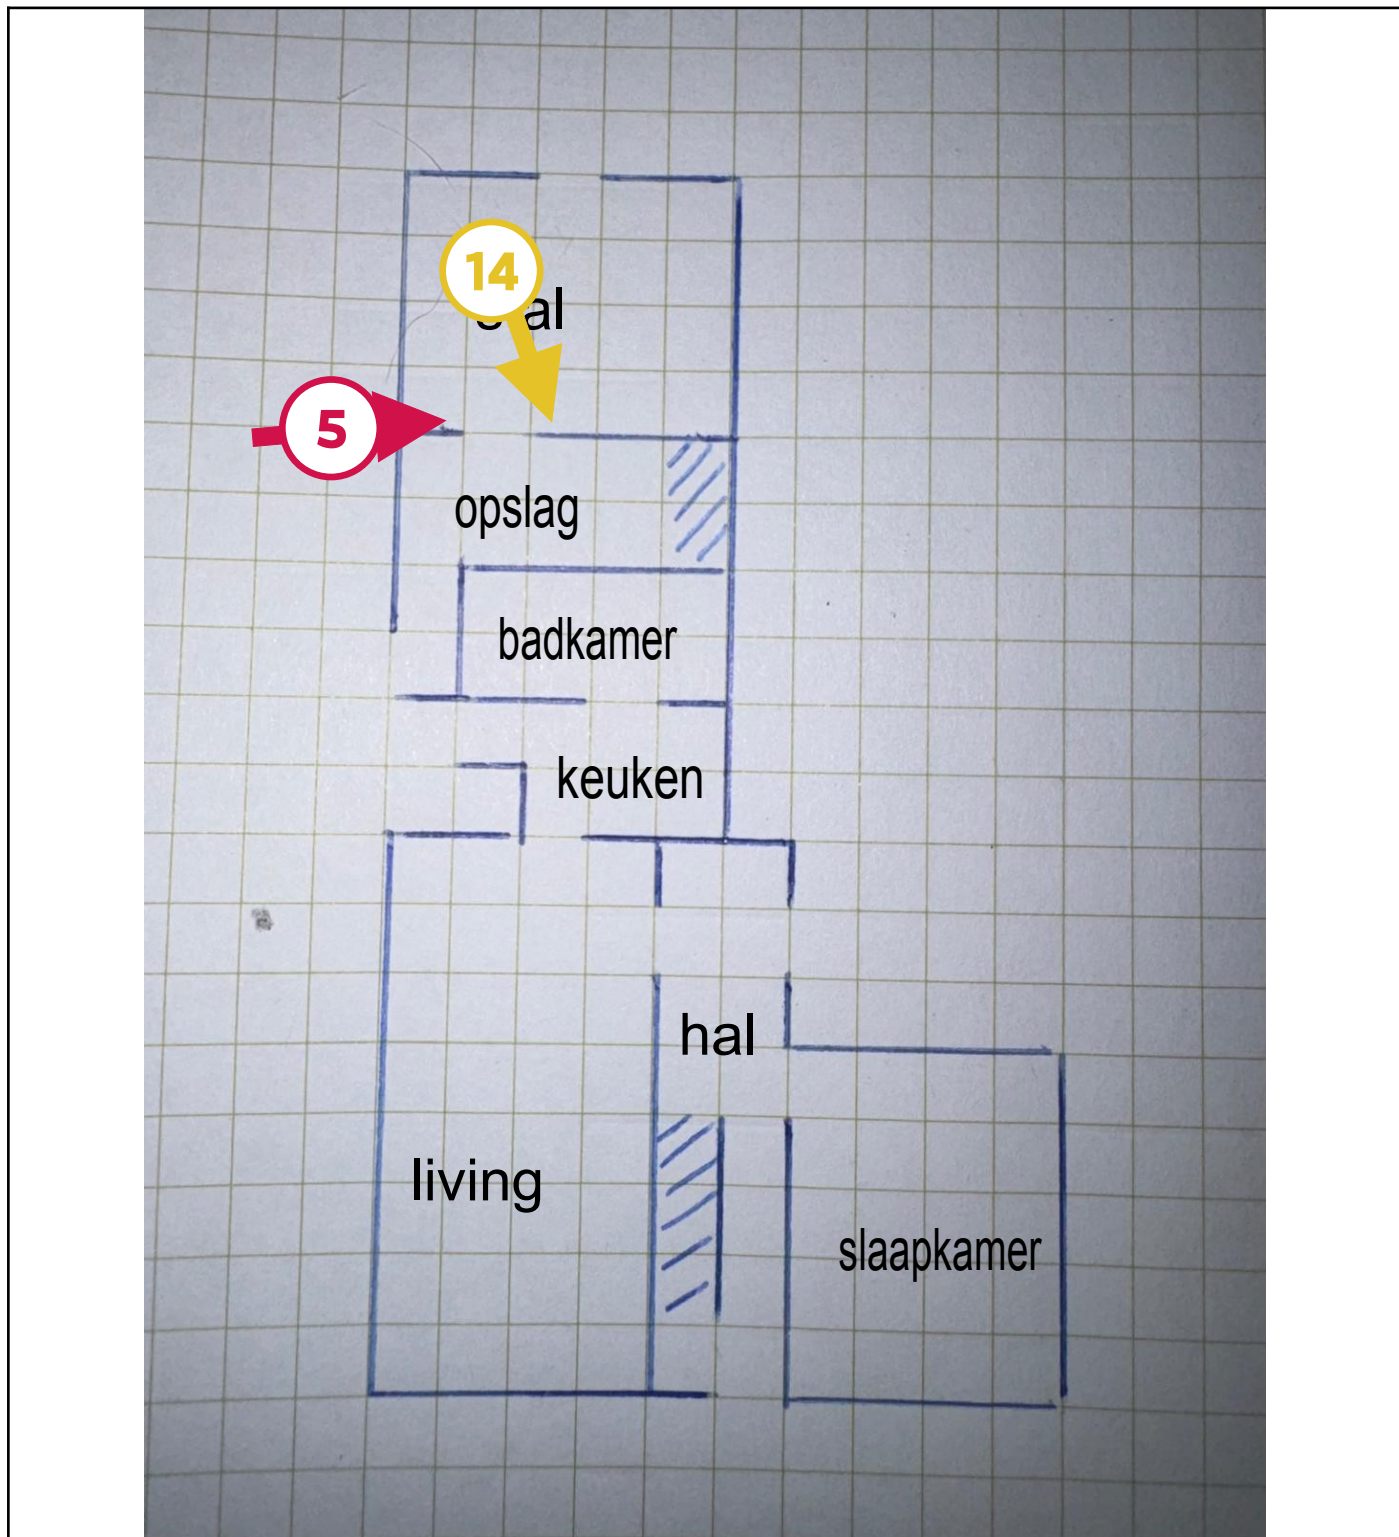
## Plan 1.8: gelijkvloers

| 5. losliggende gebroken asbesthoudende<br>vezelcementplaten | Asbestmateriaal | Dringend verwijderen |
| 14. bakeliet schakelaar(s) | Asbestmateriaal | Zorgvuldig beheren |

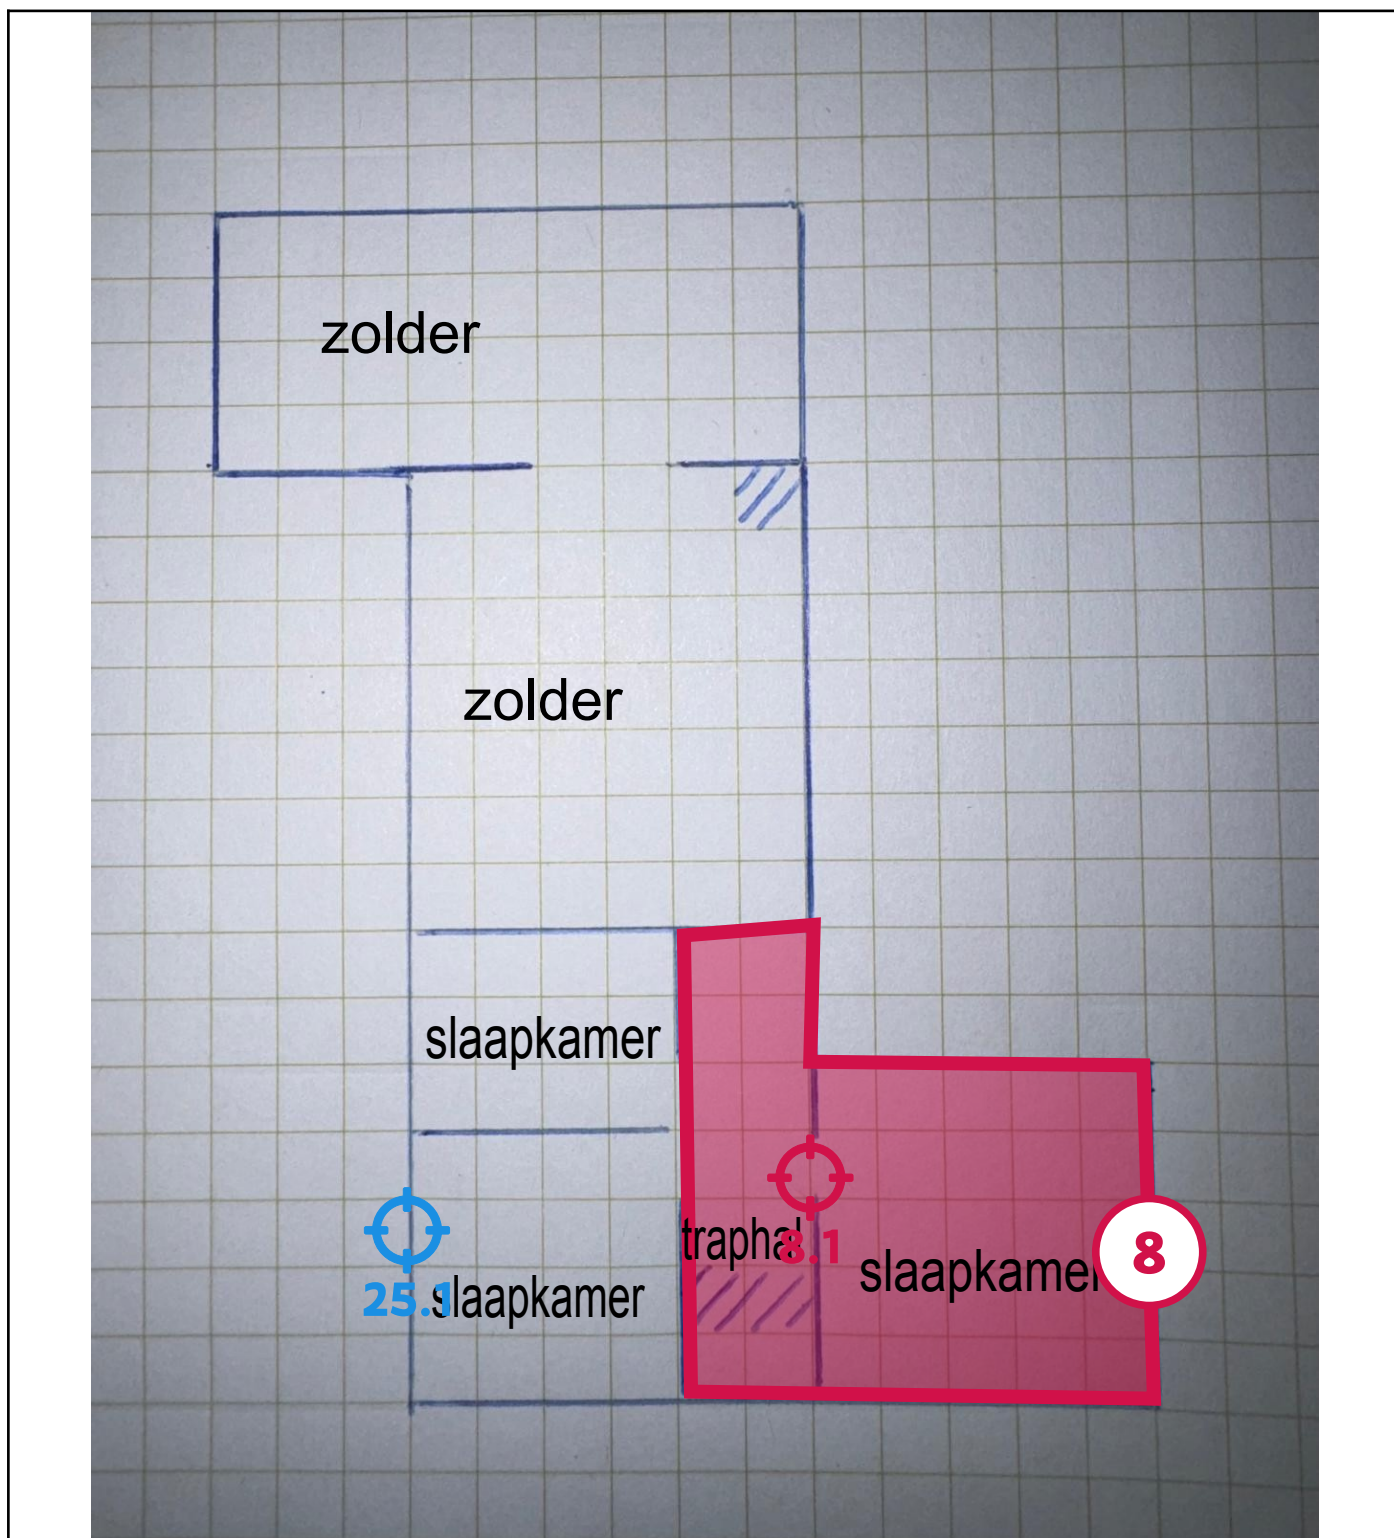
## Plan 1.10: verdieping 1

| Beschrijving | Type | Actie |
|---|---|---|
| 8. vinylvloer slaapkamer 1 | Asbestmateriaal | Dringend verwijderen |

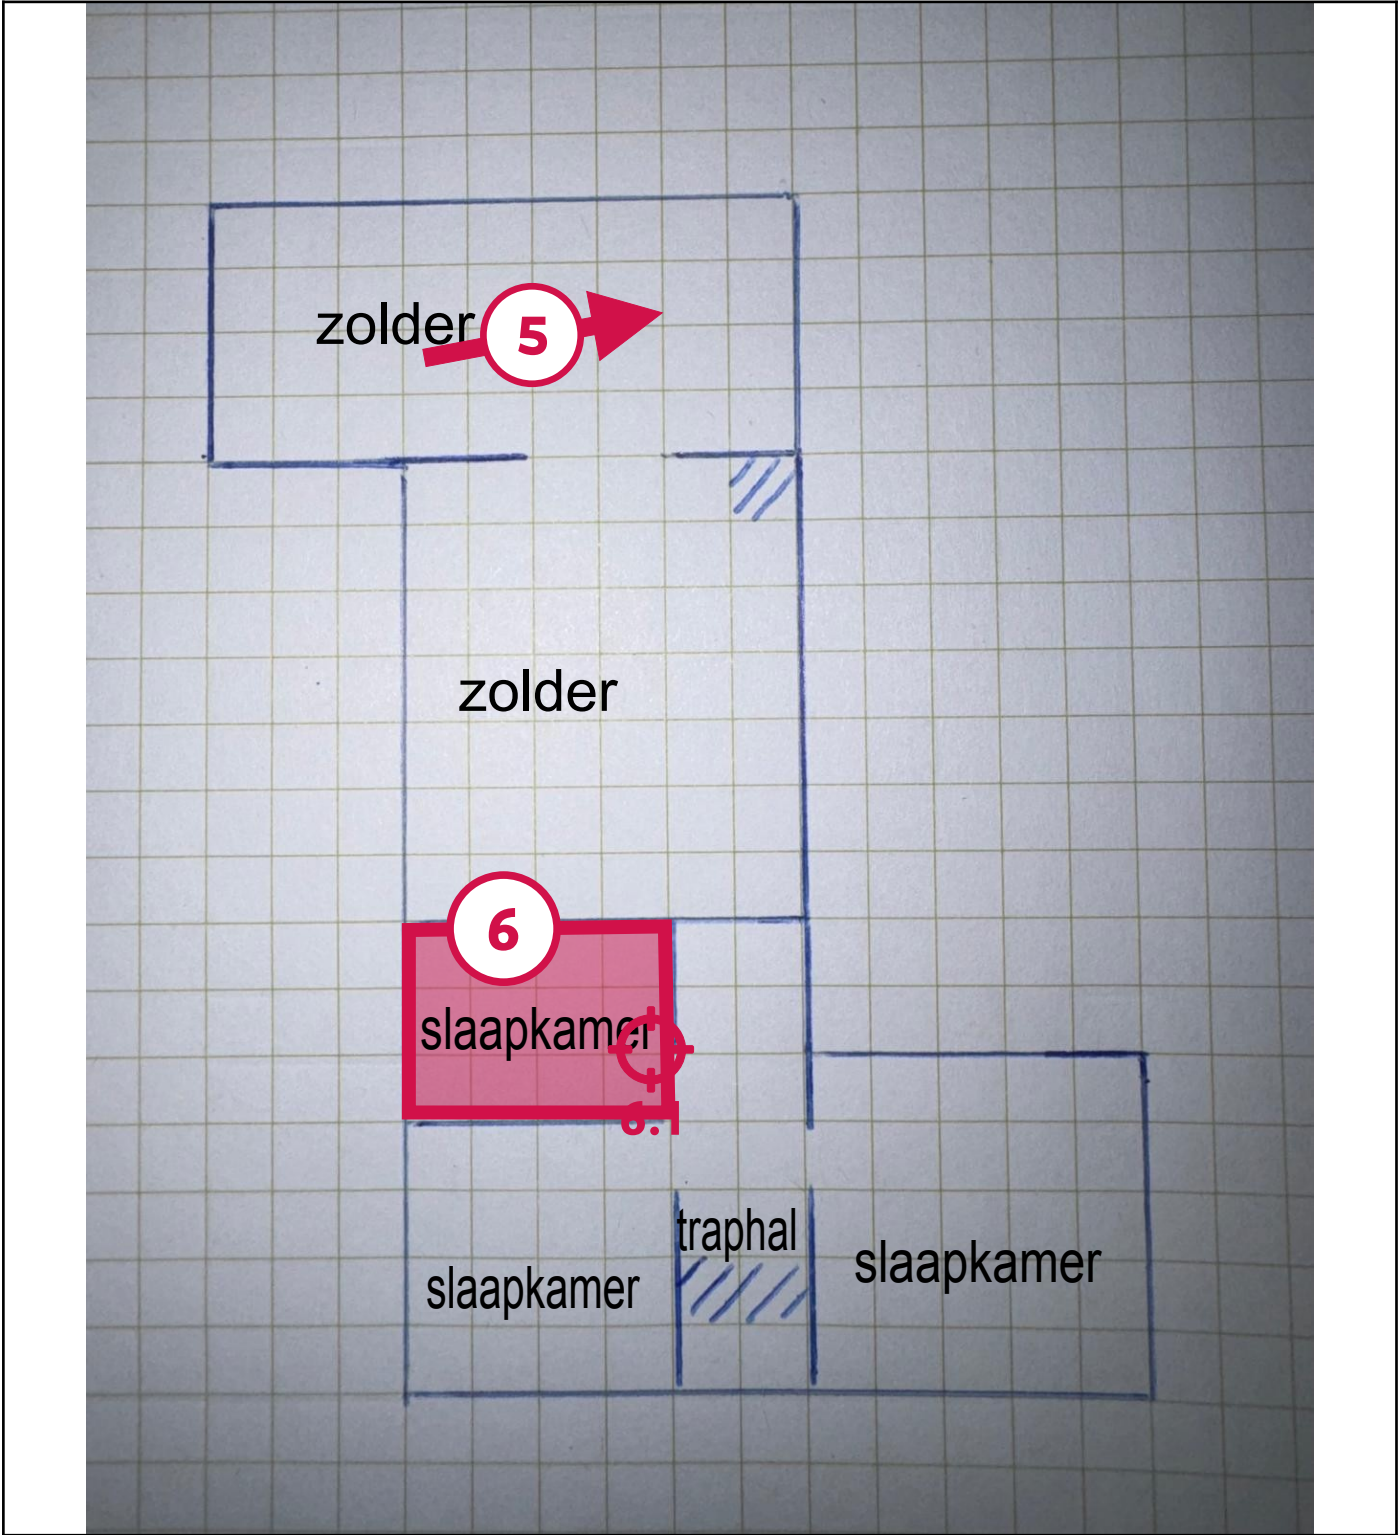
Plan 1.11: verdieping 1

| 5. losliggende gebroken asbesthoudende<br>vezelcementplaten | Asbestmateriaal | Dringend verwijderen |
| 6. vinylvloer slaapkamer 2 | Asbestmateriaal | Dringend verwijderen |

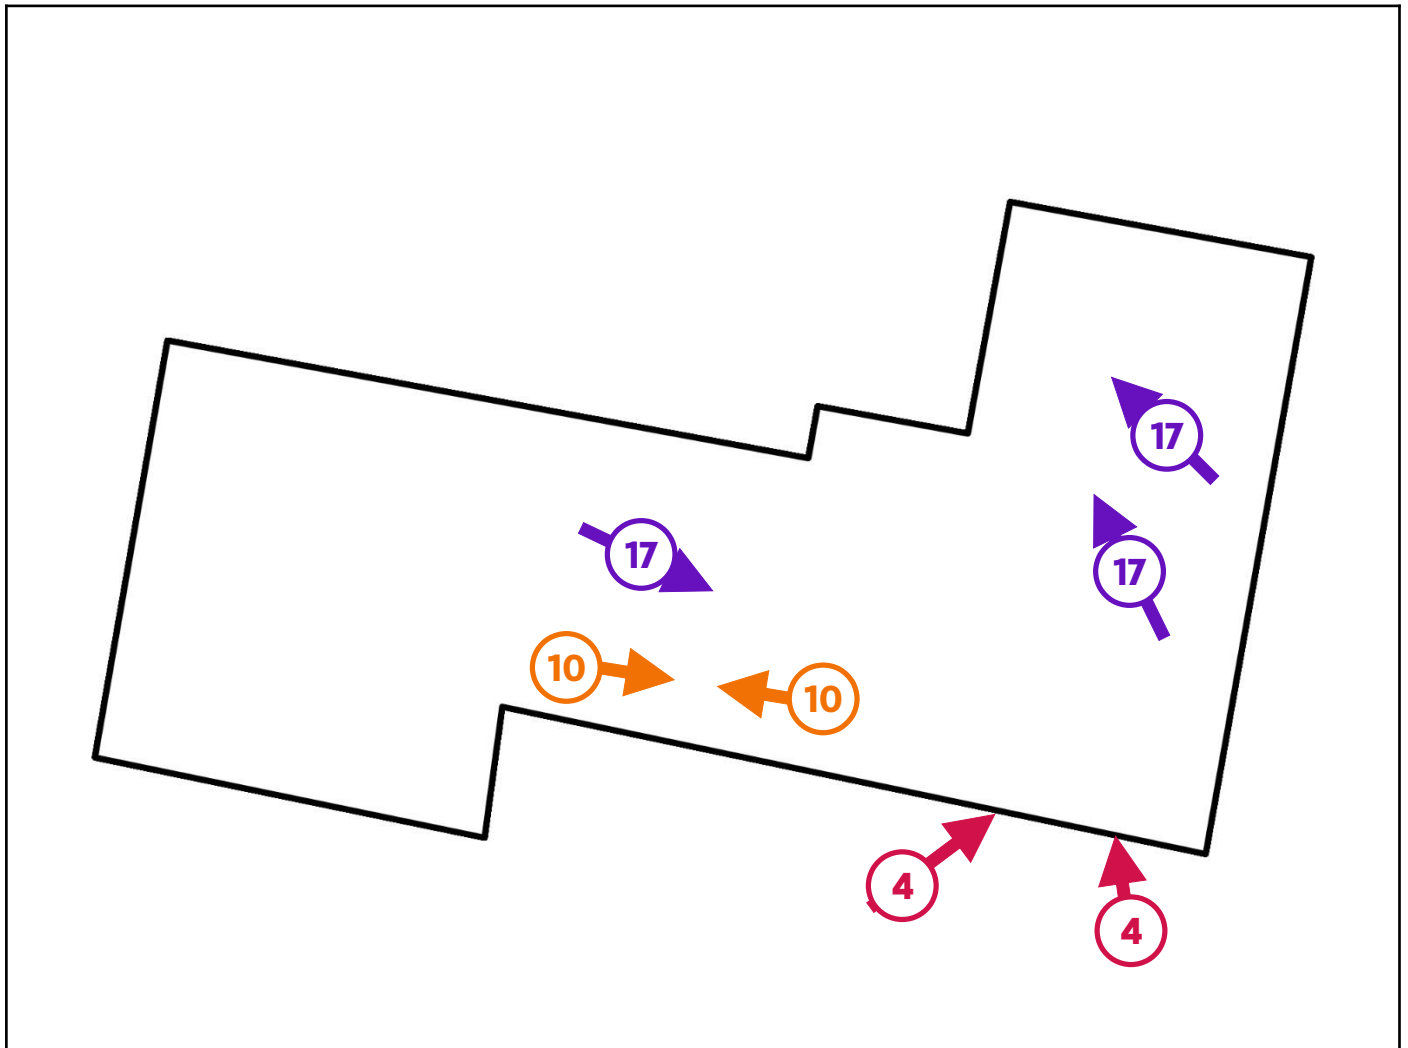
## Plan 1.14: Woning plan kopie

| Beschrijving | Type | Actie |
|---|---|---|
| 4. bloembakken | Asbestmateriaal | Dringend verwijderen |
| 10. roofing plat dak | Asbestmateriaal | Verwijderen |
| 17. schoorsteen-rookgaskanaal | Beperking | - |

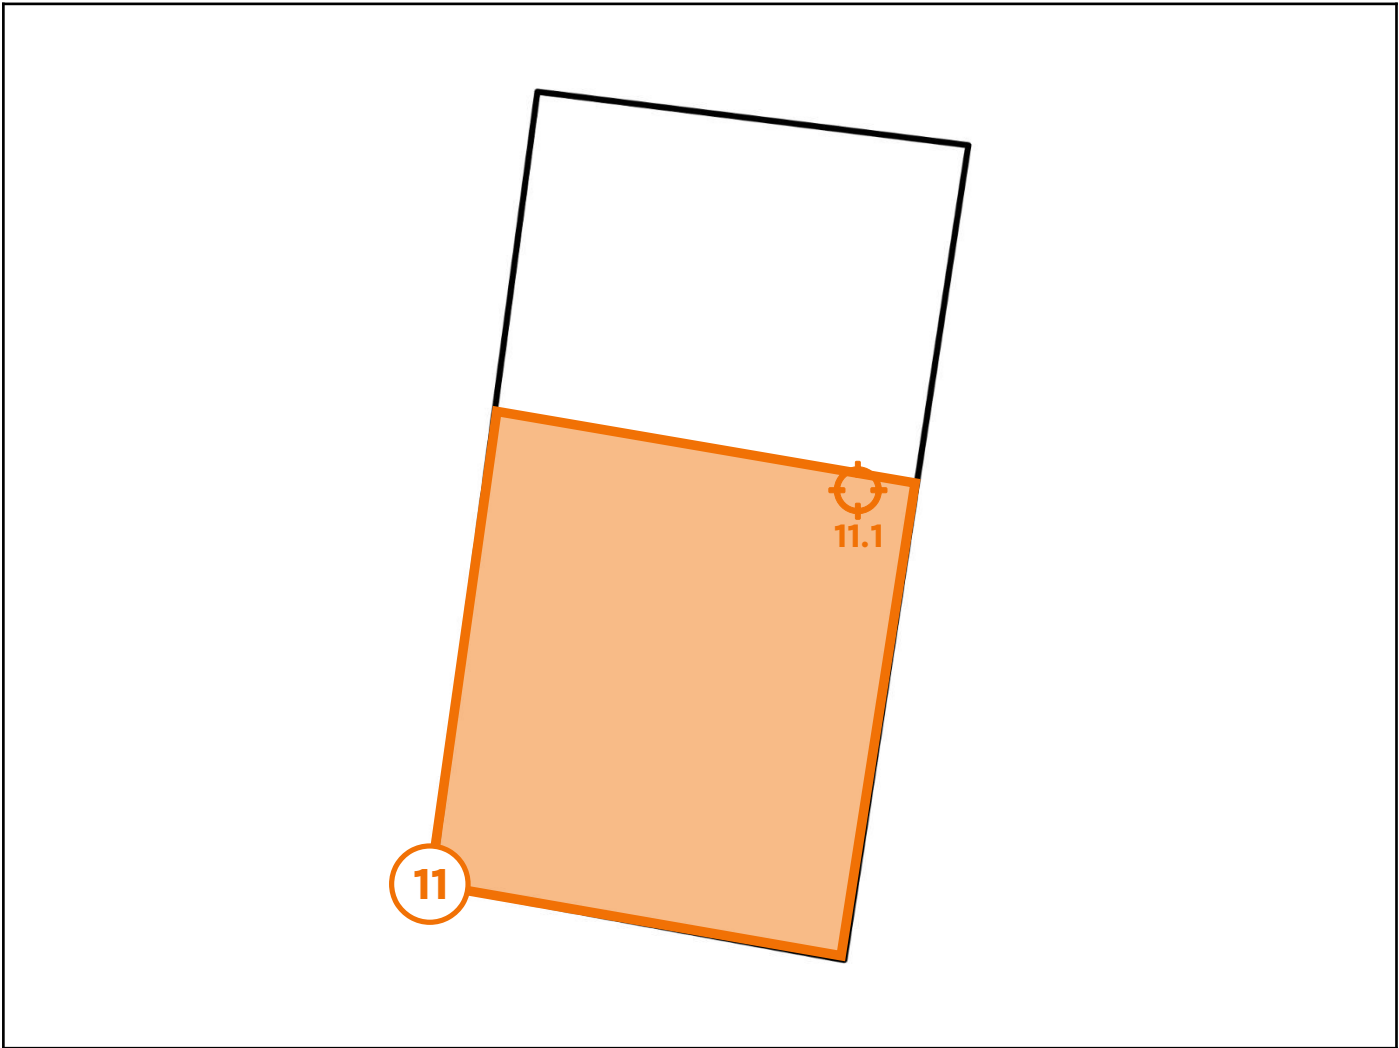
## Plan 2.1: Bijgebouw plan

| Beschrijving | Type | Actie |
|---|---|---|
| 11. golfplaten | Asbestmateriaal | Verwijderen |

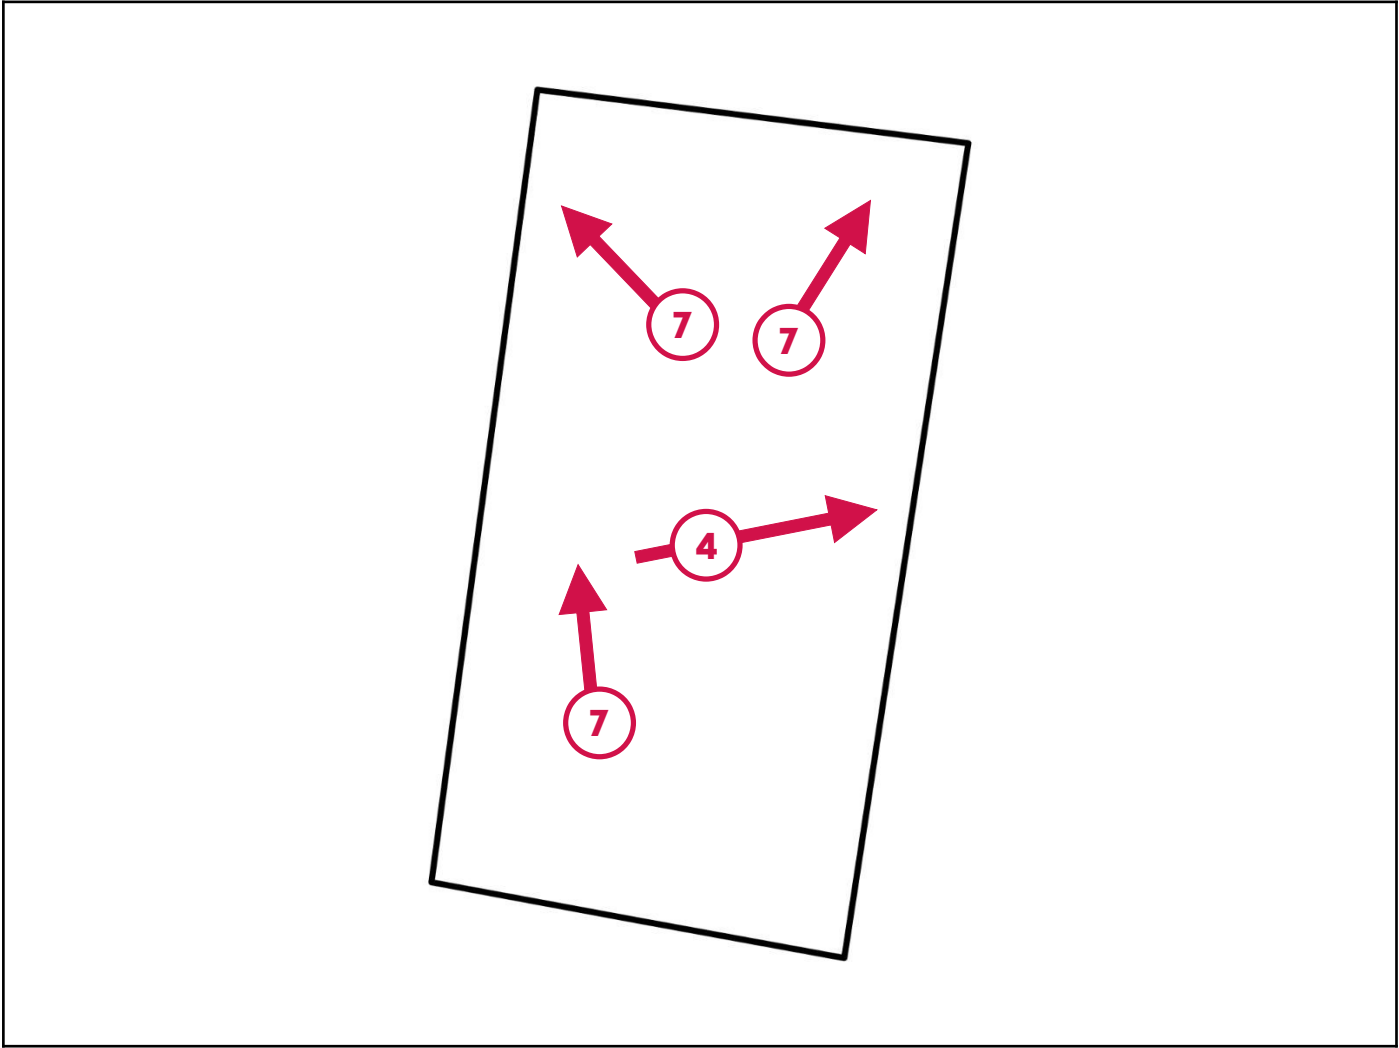
## Plan 2.2: Bijgebouw plan

| Beschrijving | Type | Actie |
|---|---|---|
| 4. bloembakken | Asbestmateriaal | Dringend verwijderen |
| 7. golfplaten (afval) | Asbestmateriaal | Dringend verwijderen |

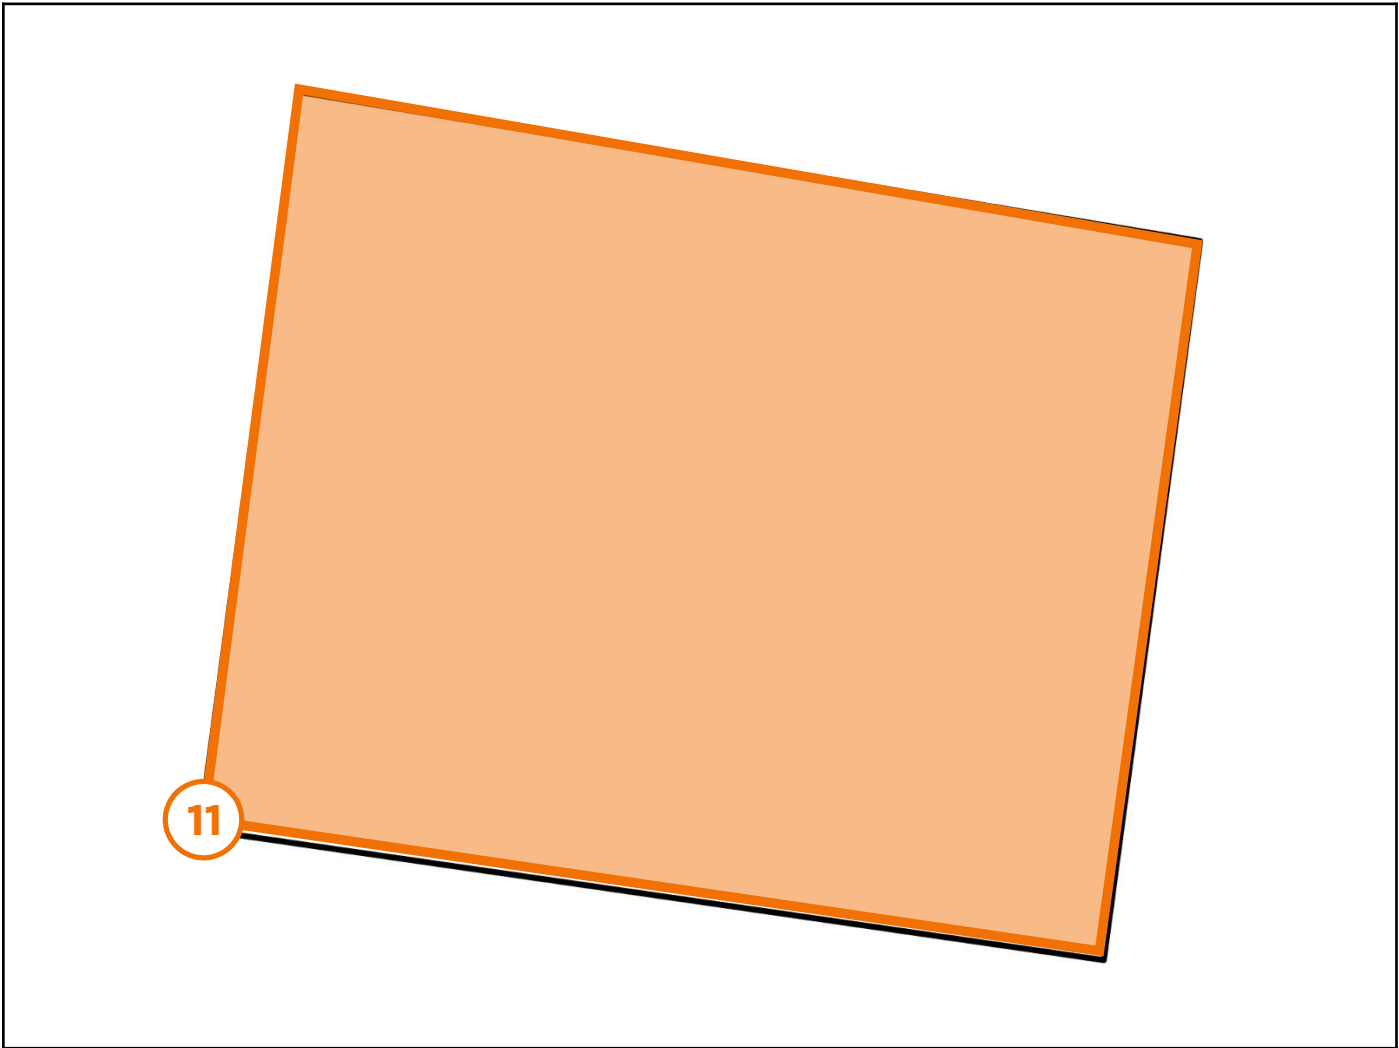
### Plan 3.1: Berghok plan

| Beschrijving | Type | Actie |
|---|---|---|
| 11. golfplaten | Asbestmateriaal | Verwijderen |

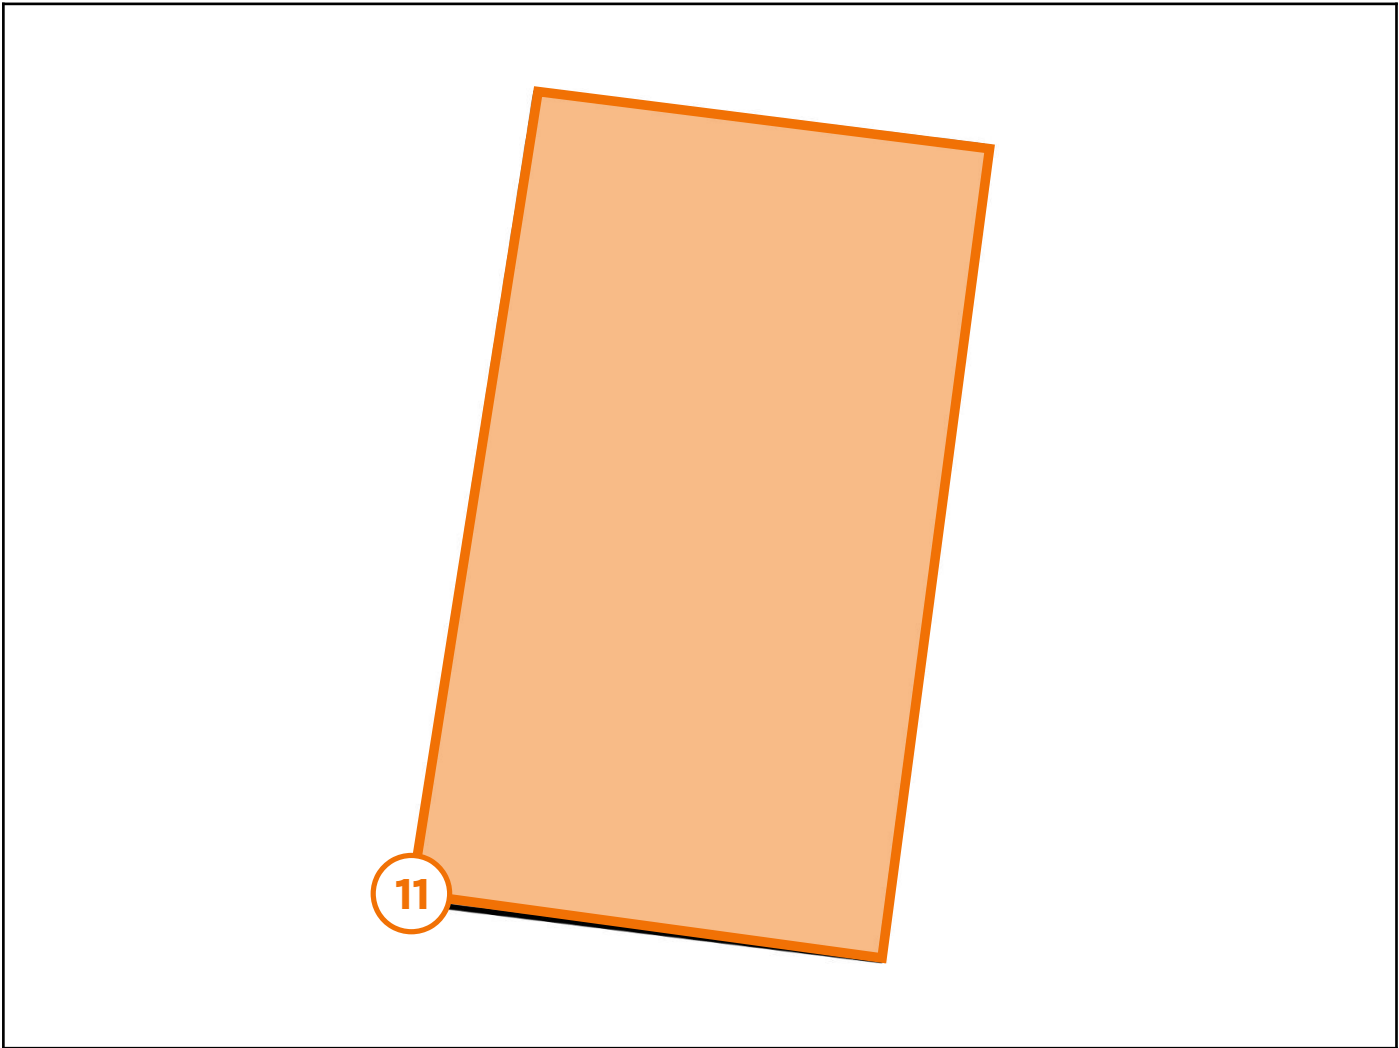
# Plan 4.1: Stal plan

| Beschrijving | Type | Actie |
|---|---|---|
| 11. golfplaten | Asbestmateriaal | Verwijderen |

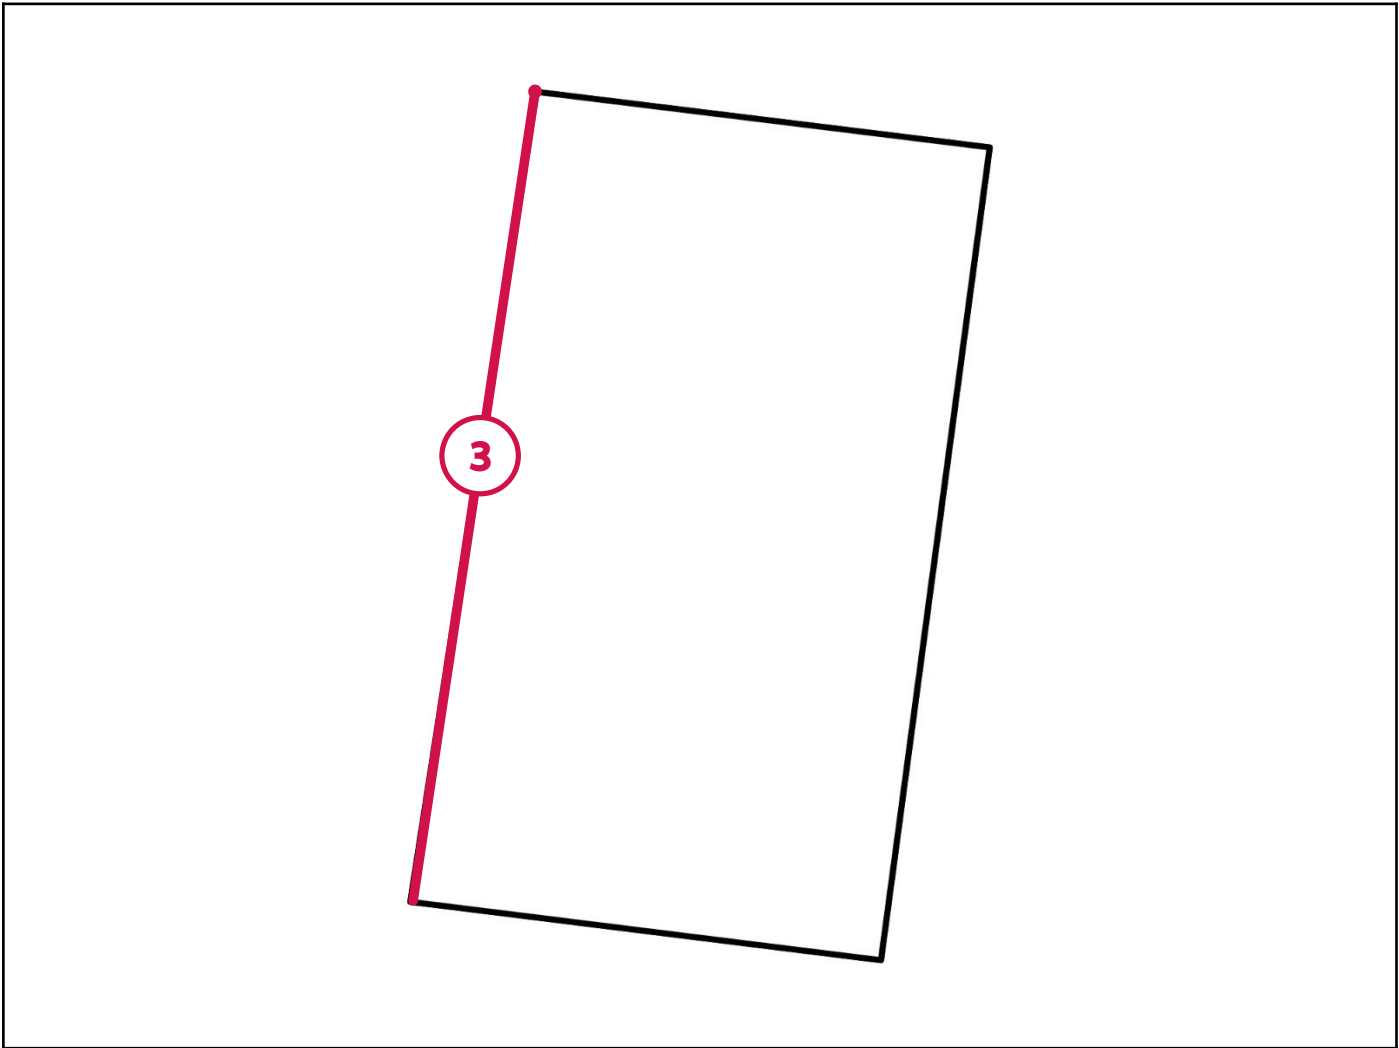
### Plan 4.3: Stal plan

| Beschrijving | Type | Actie |
|---|---|---|
| 3. sediment in dakgoten | Asbestmateriaal | Dringend verwijderen |

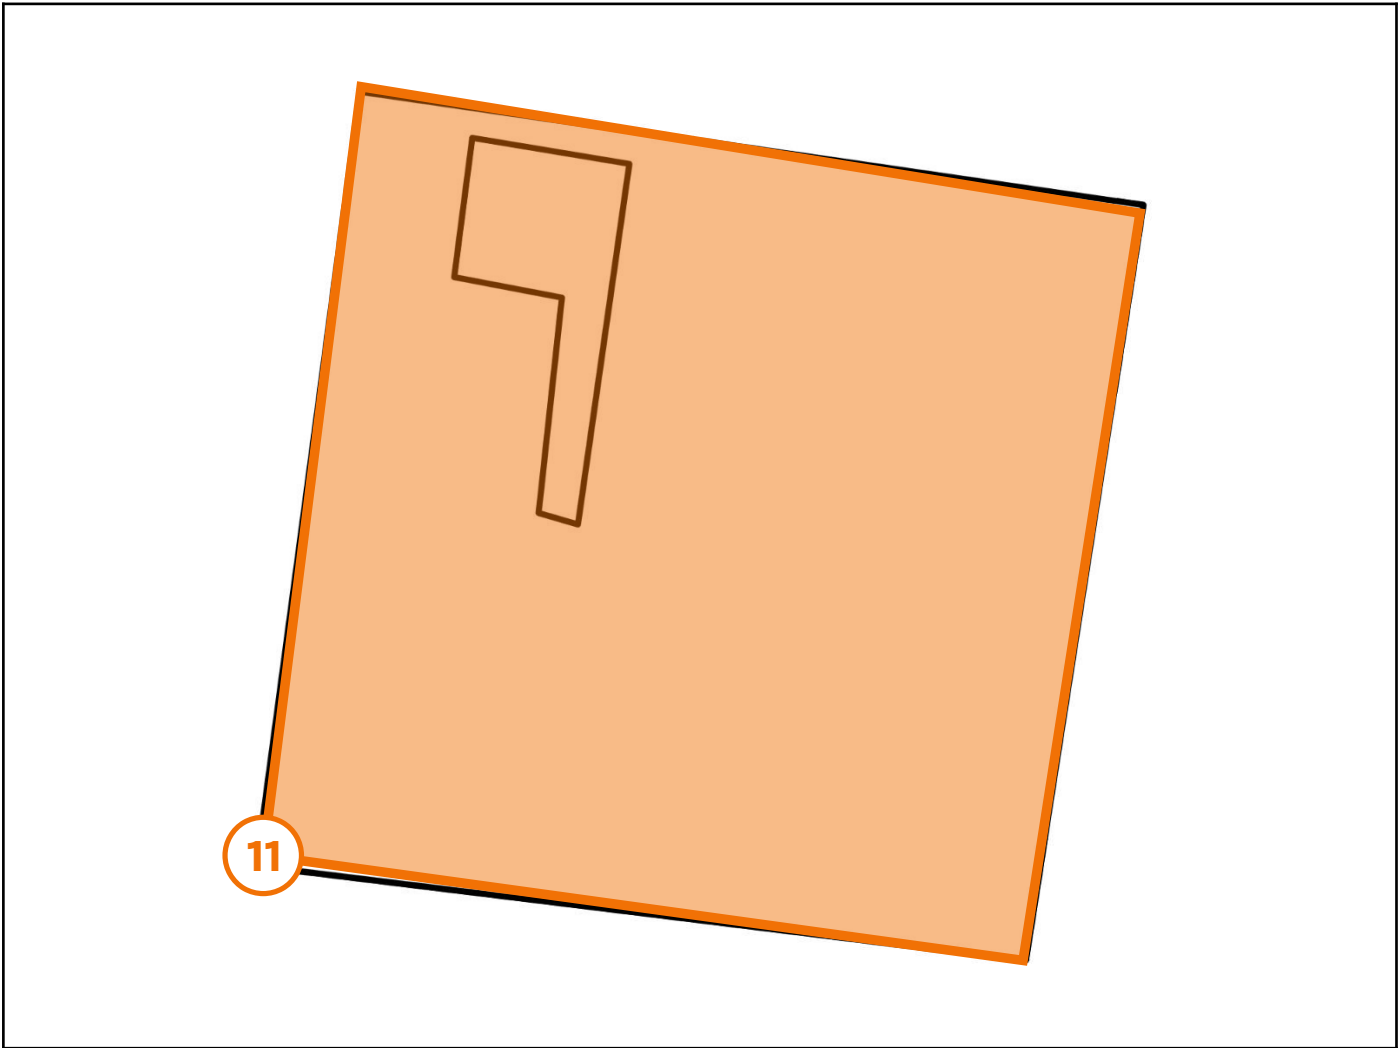
# Plan 5.1: Paardenstal plan

| Beschrijving | Type | Actie |
|---|---|---|
| 11. golfplaten | Asbestmateriaal | <a href="#">Verwijderen</a> |

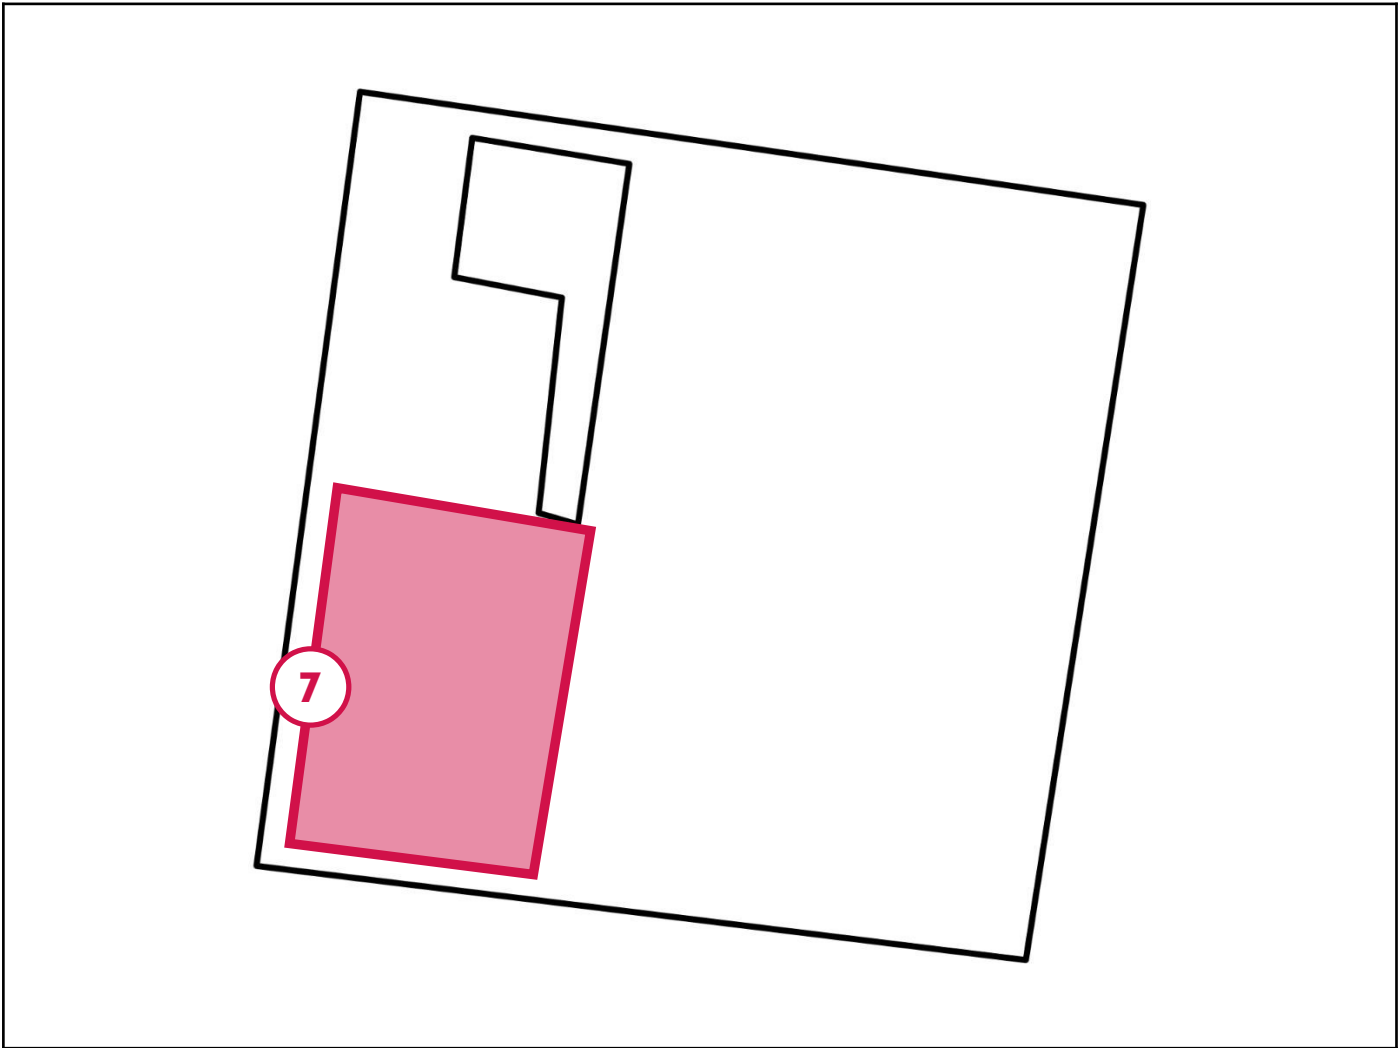
# Plan 5.2: Paardenstal plan

| Beschrijving | Type | Actie |
|---|---|---|
| 7. golfplaten (afval) | Asbestmateriaal | Dringend verwijderen |
