# Asbestinventarisatattest

Tolhuisstraat 149, 2627 Schelle

Attestnummer : 20260306-000321.000

Uitgegeven op : 06.03.2026

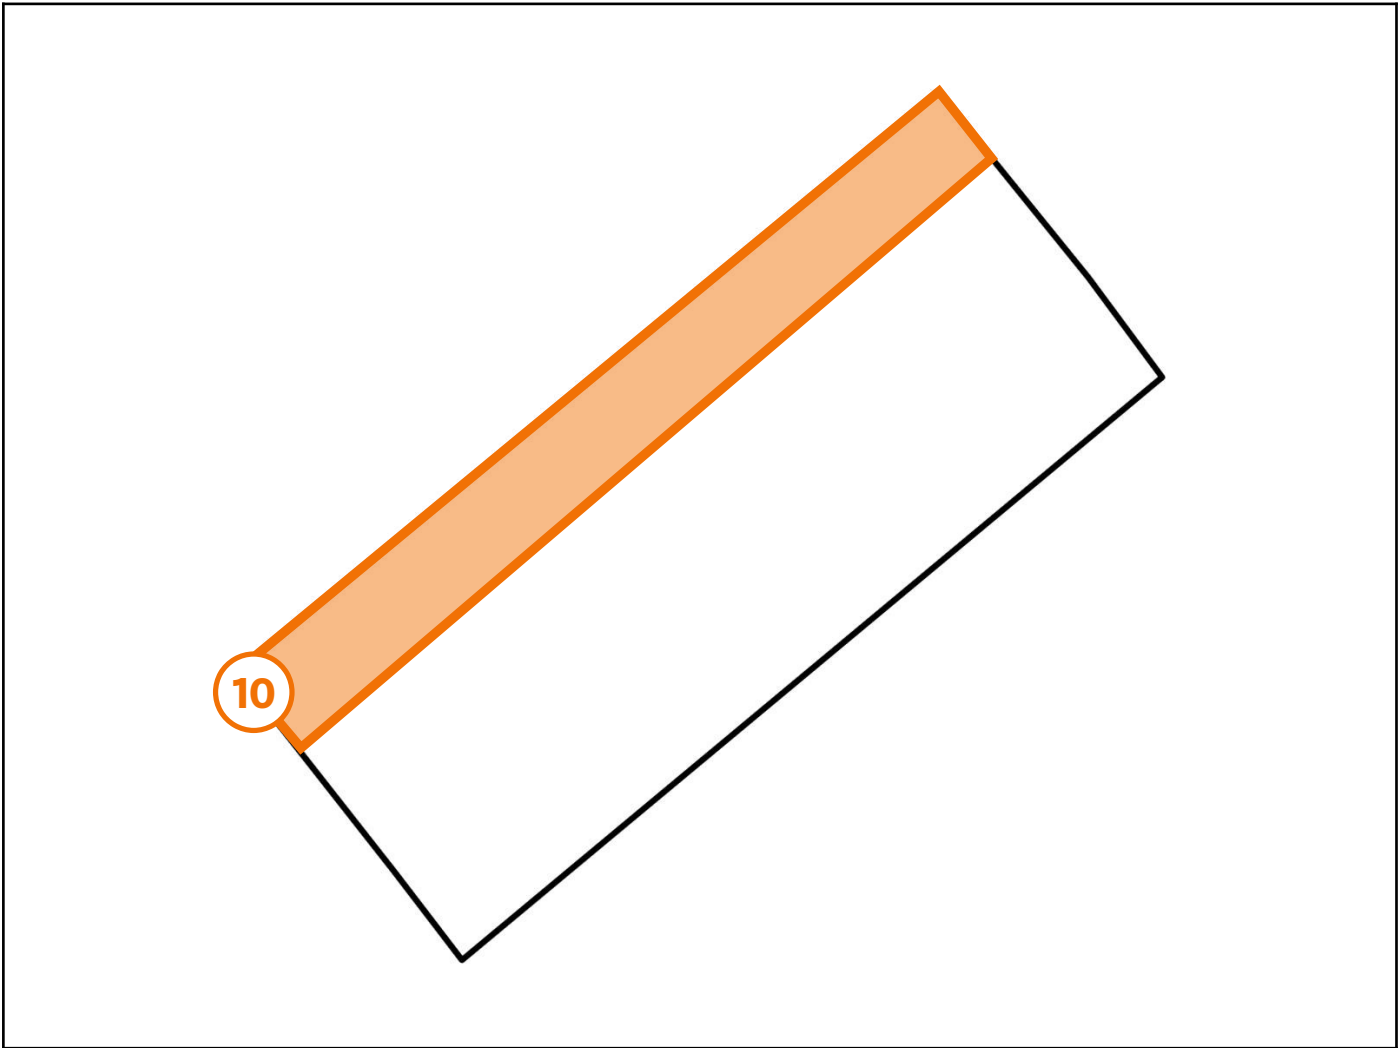
# Plan 8.1: Duiventil plan

| Beschrijving | Type | Actie |
|---|---|---|
| 10. roofing plat dak | Asbestmateriaal | Verwijderen |

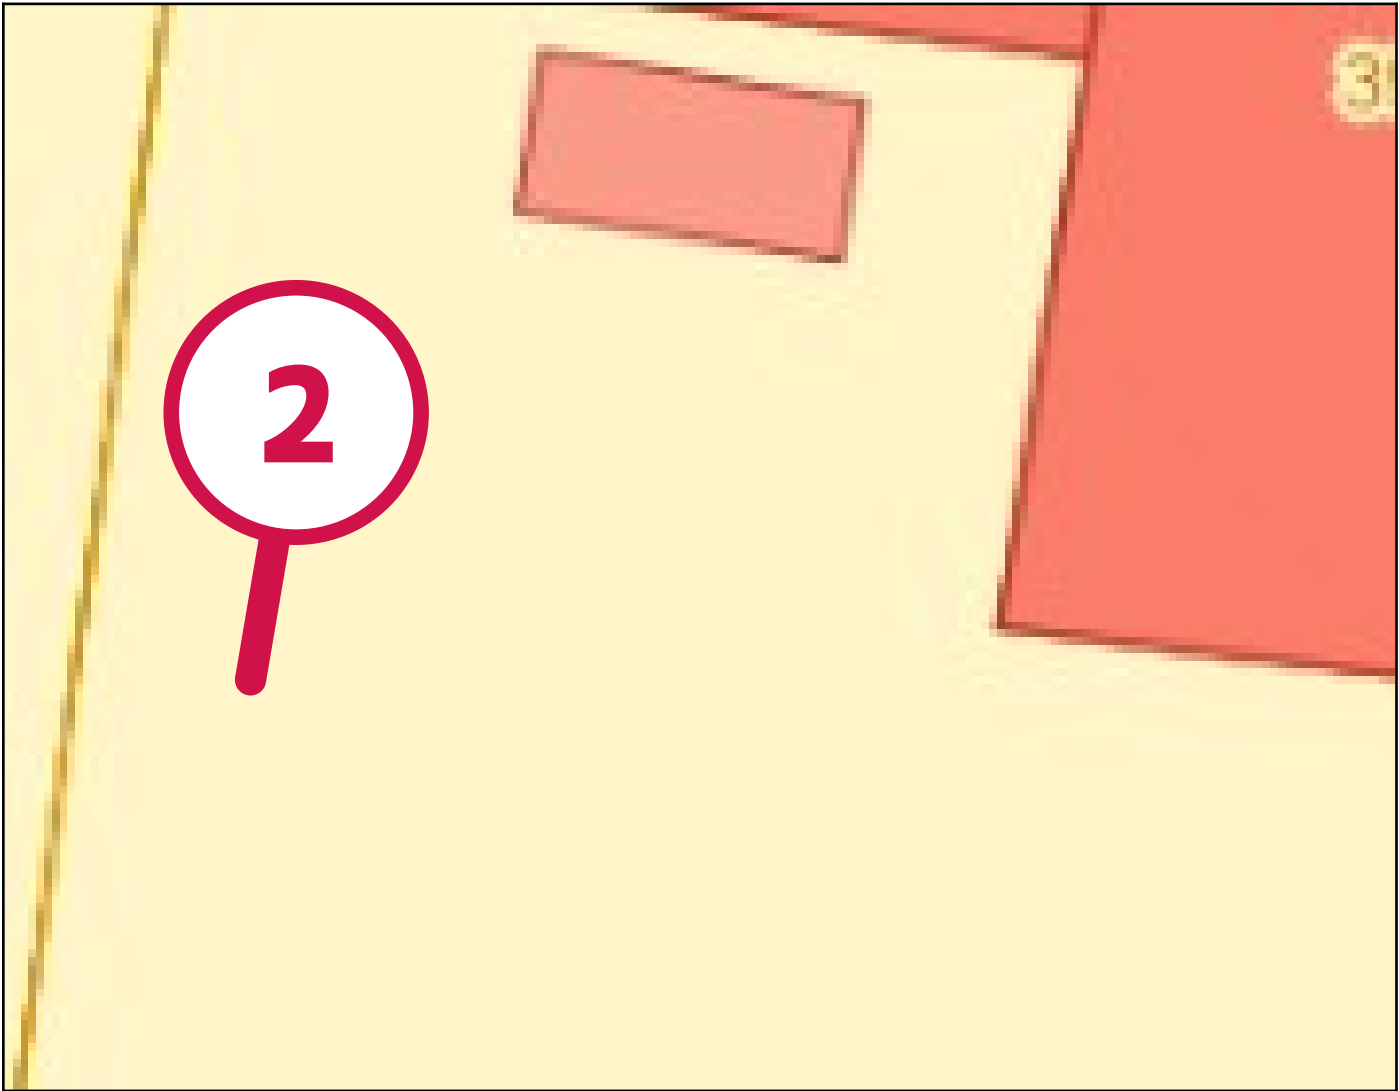
# Plan 9.1: Vaststellingen buiten de constructies

| Beschrijving | Type | Actie |
|---|---|---|
| 2. AC buis | Asbestmateriaal | Dringend verwijderen |

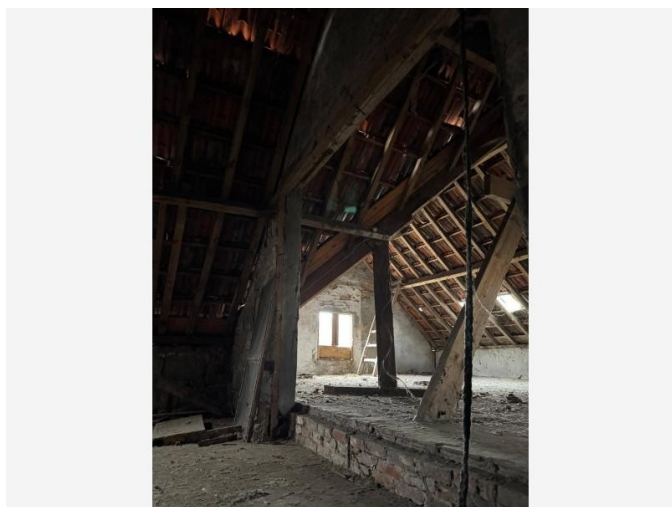
### Fiche 29: geen onderdak aanwezig

| Beschrijving | Notitie | Terug te vinden op plannen |
|---|---|---|
| Fiche 29: geen onderdak aanwezig | tijdens de inspectie hebben we vastgesteld dat er geen onderdak aanwezig is. | Plan 1.13: Woning plan |
