Asbestinventarisatetest

Stedemansakker 1, 8800 Roeselare

Attestnummer : 20260521-000308.000

Uitgegeven op : 21.05.2026

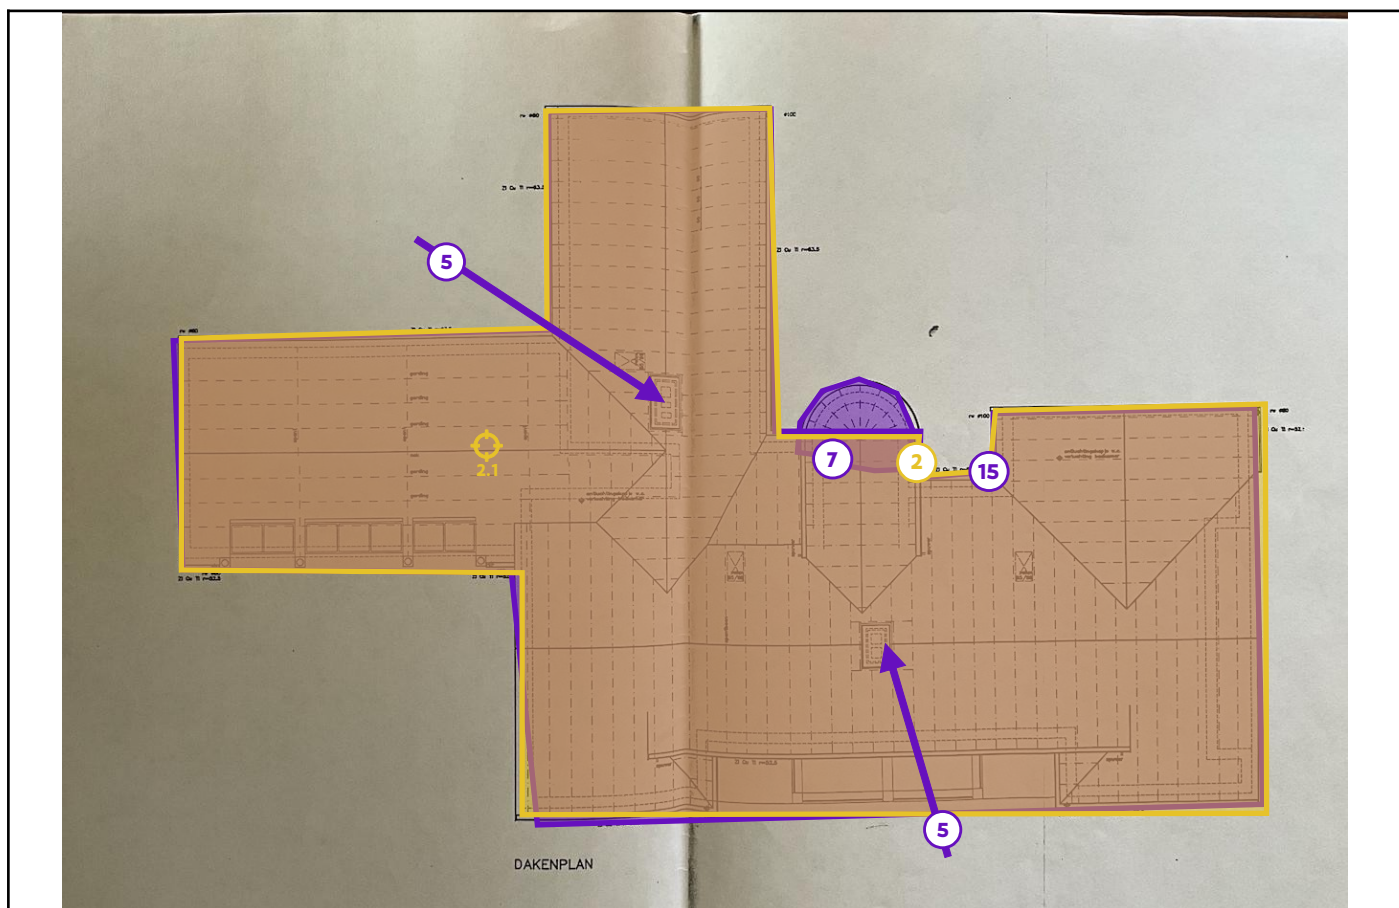
Plan 1.1: Dakvlakken

Beschrijving	Type	Actie
2. Menuiserie onderdak woning	Asbestmateriaal	Zorgvuldig beheren
2.1 Code: MM04	Puntmonster	-
5. Beperking schouw	Beperking	-
7. Natuurleien	Advies	-
15. Dakbedekking (anders dan leien of golfplaten)	Overige ruimte of materiaal	-

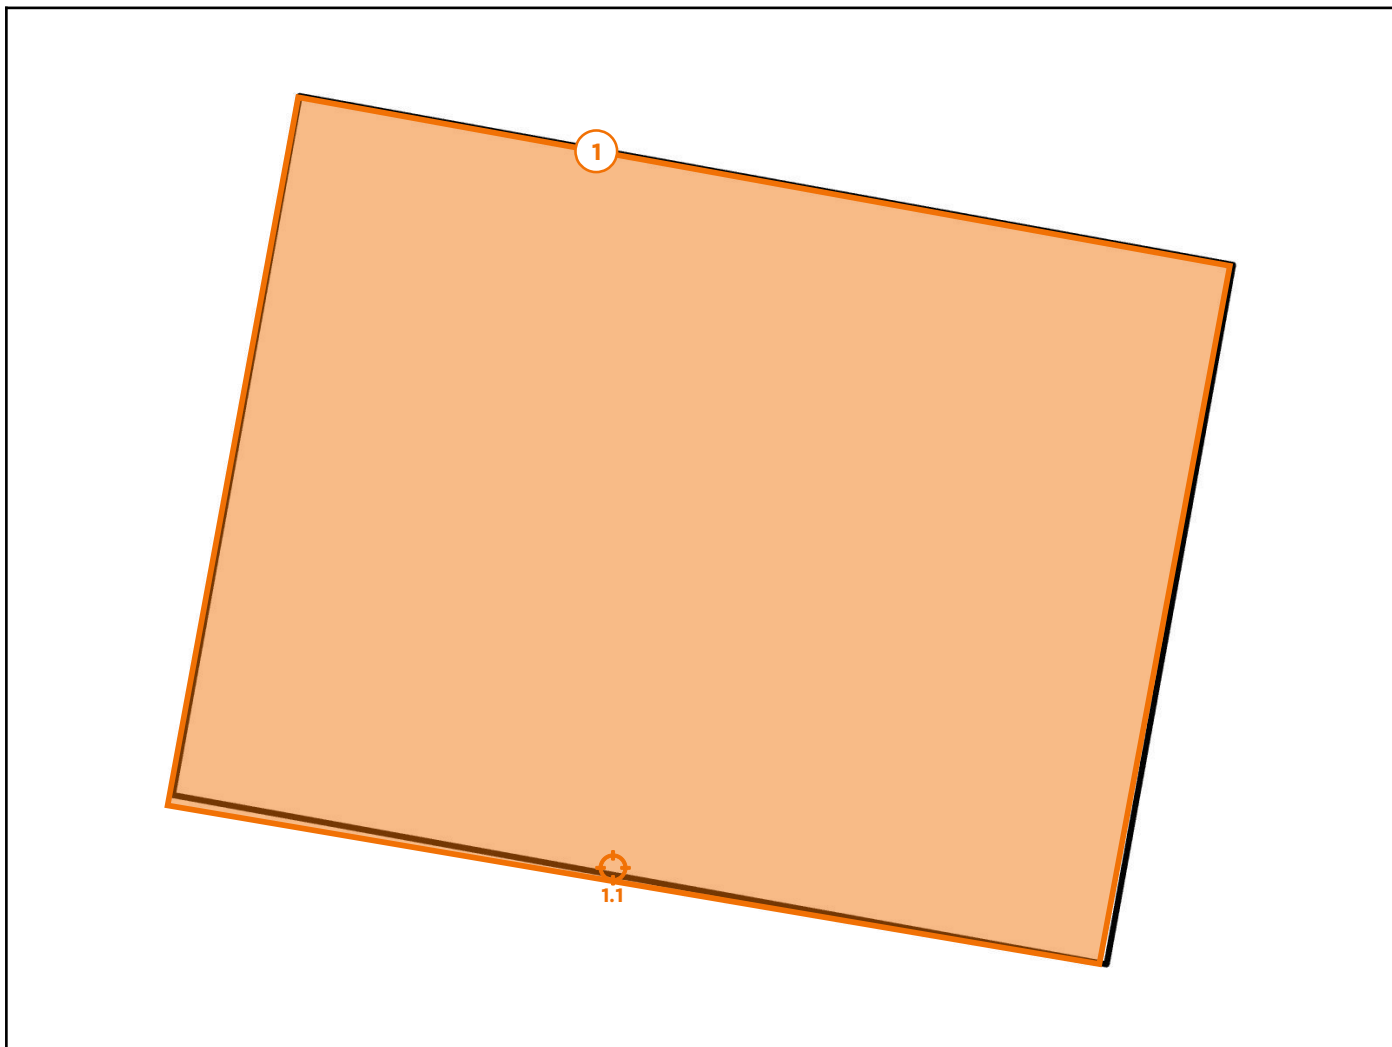
Plan 3.1: Hoofdgebouw plan

Beschrijving	Type	Actie
1. Golfplaten	Asbestmateriaal	Verwijderen
1.1 Code: MM06	Puntmonster	-

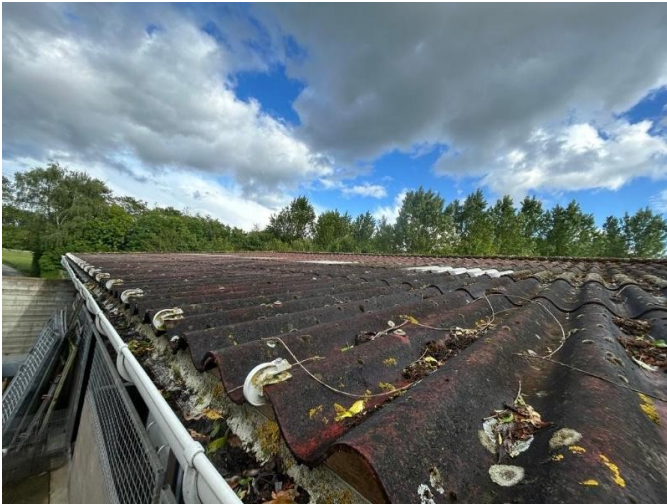
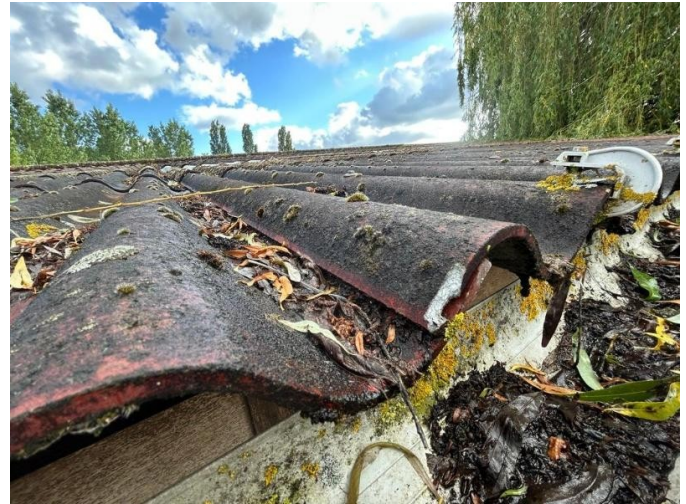
Het asbestmateriaal valt onder de mijlpaal van 2034.

Verwijderen

Om het juiste type asbest te bepalen kan bijkomende staalname uitgevoerd worden.

Eindbeoordeling materiaalrisico	Verhoogd materiaalrisico en/of verhoogde kans op vezelvrijgave
---------------------------------	----------------------------------------------------------------

Gebondenheid	Categorie 1: hechtgebonden in oorsprong
Asbestsoort (vezeltype)	Alleen chrysotiel aanwezig
Asbestconcentratie	Laag (< 50%)
Afschermingsgraad van het gehele materiaal	Geheel of deels vrij aan de buitenlucht, maar geen contact met binnenlucht
Toestand van het materiaal	Matig beschadigd, matig verweerd

#	Type	Referentie	Resultaat
1.1	Puntmonster	MM06	Chrysotiel

Beschrijving	Golfplaten
Omgeving	Buiten
Primaire drager	Schuin dak
Asbestmateriaal	Dak- en gevelbekleding - Golfplaat
Bindmiddel van asbestmateriaal	Cement
Gebondenheid op basis van bindmiddel	Hecht
Hoeveelheid (oppervlakte - aantal)	<ul style="list-style-type: none">• 150,00 m² - 1 stuk
Totale oppervlakte	150,00 m ²
Eenvoudig bereikbaar	Ja
Bevestigingswijze	<ul style="list-style-type: none">• Geschroefd
Identificatiemethode	Een monstername door de asbestdeskundige met laboanalyse door een asbestlabo.
Destructieve handeling voor identificatie	Nee
Opmerking	Hoeveelheden zijn een inschatting op basis van opmetingen ter plaatse.

- Zorg voor een veilig beheer. Vermijd het beschadigen van het asbestmateriaal. Controleer de toestand jaarlijks op wijzigingen.
- Hemelwater dat afspoelt van asbestcement daken of gevels kan asbestdeeltjes bevatten. Gebruik het enkel voor gesloten circuits (bv. spoelen toiletten). Reinig na het vervangen van het dak of de gevel de dakgoten en regenwaterput of -ton om asbesthoudend sediment of slib te verwijderen
- Voer bijkomende staalname(s) uit.

- Eenvoudige handelingen: mag via doe-het-zelf of door werknemer(s) met opleidingsattest eenvoudige handelingen
Indien de bouten nog intact zijn & het toelaten om de golfplaten los te schroeven en in zijn geheel te verwijderen, kan dit via eenvoudige handelingen.

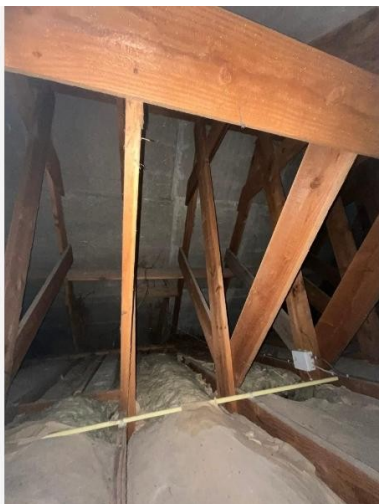
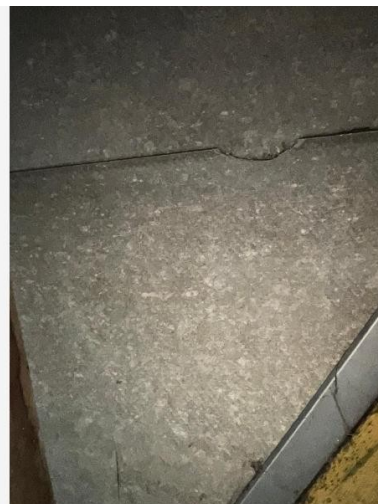
Het asbestmateriaal valt onder de mijlpaal van 2040.

Zorgvuldig beheren

Eindbeoordeling materiaalrisico	Laag materiaalrisico en/of verlaagde kans op vezelvrijgave
---------------------------------	------------------------------------------------------------

Gebondenheid	Categorie 1: hechtgebonden in oorsprong
Asbestsoort (vezeltype)	Alleen chrysotiel aanwezig
Asbestconcentratie	Laag (< 50%)
Afschermingsgraad van het gehele materiaal	Geheel of deels vrij aan de binnenlucht, maar geen contact met binnenluchtstromen
Toestand van het materiaal	Licht beschadigd, licht verweerd. Intacte calciumsilicaatplaat of materiaal met categorie 3-gebondenheid

#	Type	Referentie	Resultaat
2.1	Puntmonster	MM04	Chrysotiel

Beschrijving	Menuiserite onderdak woning
Omgeving	Binnen
Primaire drager	Schuin dak
Asbestmateriaal	Plaat, paneel, tablet - Type Menuiserite
Bindmiddel van asbestmateriaal	Cement
Gebondenheid op basis van bindmiddel	Hecht
Hoeveelheid (oppervlakte - dikte - aantal)	<ul style="list-style-type: none">• 120,00 m² - 0,30 cm - 1 stuk
Totaal volume	0,36 m ³
Eenvoudig bereikbaar	Nee <ul style="list-style-type: none">• Het asbestmateriaal is bedekt (uitgezonderd laag verf, coating, behang, kunststof, textiel) en het wegnemen van het bedekkende materiaal kan niet zonder het bedekkende materiaal te beschadigen.
Bevestigingswijze	<ul style="list-style-type: none">• Genageld, geniet
Identificatiemethode	Een monstername door de asbestdeskundige met laboanalyse door een asbestlabo.
Destructieve handeling voor identificatie	Nee
Opmerking	Hoeveelheden zijn een inschatting op basis van opmetingen ter plaatse.

- Zorg voor een veilig beheer en verwijder dit asbestmateriaal wanneer het bij werken eenvoudig bereikbaar wordt. Controleer de toestand jaarlijks op wijzigingen.

- Eenvoudige handelingen: mag via doe-het-zelf of door werknemer(s) met opleidingsattest eenvoudige handelingen
Indien de onderdakplaten in zijn geheel verwijderd kunnen worden zonder breken, kan dit via eenvoudige handelingen.

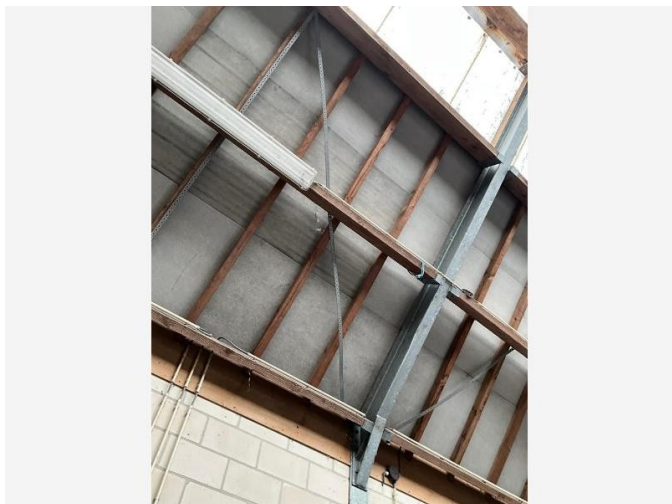
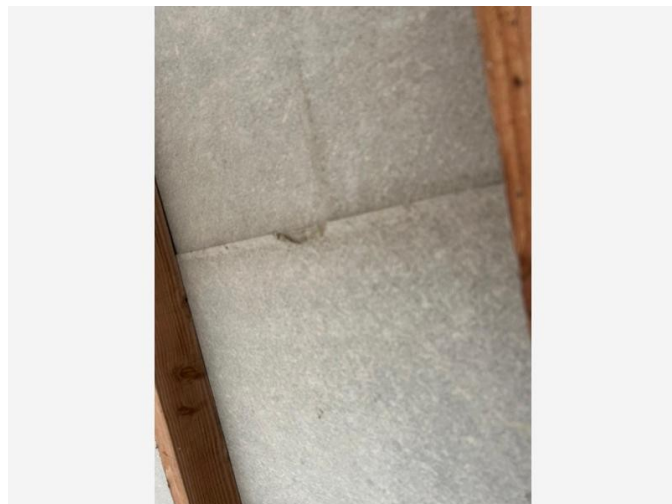
Het asbestmateriaal valt onder de mijlpaal van 2040.

Zorgvuldig beheren

Eindbeoordeling materiaalrisico	Laag materiaalrisico en/of verlaagde kans op vezelvrijgave
---------------------------------	------------------------------------------------------------

Gebondenheid	Categorie 1: hechtgebonden in oorsprong
Asbestsoort (vezeltype)	Alleen chrysotiel aanwezig
Asbestconcentratie	Laag (< 50%)
Afschermingsgraad van het gehele materiaal	Geheel of deels vrij aan de binnenlucht, maar geen contact met binnenluchtstromen
Toestand van het materiaal	Licht beschadigd, licht verweerd. Intacte calciumsilicaatplaat of materiaal met categorie 3-gebondenheid

#	Type	Referentie	Resultaat
3.1	Puntmonster	MM05	Chrysotiel

Beschrijving	Menuiserite onderdak bijgebouw
Omgeving	Binnen
Primaire drager	Schuin dak
Asbestmateriaal	Plaat, paneel, tablet - Type Menuiserite
Bindmiddel van asbestmateriaal	Cement
Gebondenheid op basis van bindmiddel	Hecht
Hoeveelheid (oppervlakte - dikte - aantal)	<ul style="list-style-type: none"> • 120,00 m² - 0,30 cm - 1 stuk • 40,00 m² - 0,30 cm - 1 stuk
Totaal volume	0,48 m ³
Eenvoudig bereikbaar	<p>Nee</p> <ul style="list-style-type: none"> • Het asbestmateriaal is bedekt (uitgezonderd laag verf, coating, behang, kunststof, textiel) en het wegnemen van het bedekkende materiaal kan niet zonder het bedekkende materiaal te beschadigen.
Bevestigingswijze	<ul style="list-style-type: none"> • Genageld, geniet
Identificatiemethode	Een monstername door de asbestdeskundige met laboanalyse door een asbestlabo.
Destructieve handeling voor identificatie	Nee
Opmerking	Hoeveelheden zijn een inschatting op basis van opmetingen ter plaatse.

- Zorg voor een veilig beheer en verwijder dit asbestmateriaal wanneer het bij werken eenvoudig bereikbaar wordt. Controleer de toestand jaarlijks op wijzigingen.

- Eenvoudige handelingen: mag via doe-het-zelf of door werknemer(s) met opleidingsattest eenvoudige handelingen
Indien de onderdakplaten in zijn geheel verwijderd kunnen worden zonder breken, kan dit via eenvoudige handelingen.

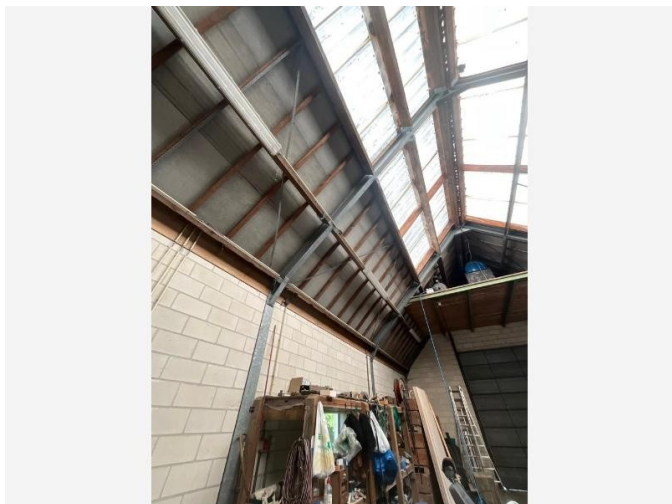
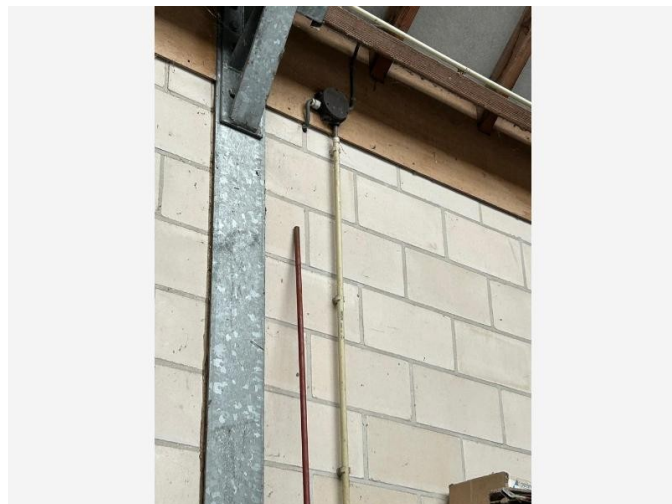
Het asbestmateriaal valt onder de mijlpaal van 2040.

Zorgvuldig beheren

Om het juiste type asbest te bepalen kan bijkomende staalname uitgevoerd worden.

Eindbeoordeling materiaalrisico	Laag materiaalrisico en/of verlaagde kans op vezelvrijgave
---------------------------------	------------------------------------------------------------

Gebondenheid	Categorie 1: hechtgebonden in oorsprong
Asbestsoort (vezeltype)	Crocidoliet aanwezig
Asbestconcentratie	Laag (< 50%)
Afschermingsgraad van het gehele materiaal	Geheel of deels vrij aan de binnenlucht, maar geen contact met binnenluchtstromen
Toestand van het materiaal	Onbeschadigd, niet verweerd

Beschrijving	Bakeliet toepassingen
Omgeving	Binnen
Primaire drager	Communicatie en elektrische infrastructuur en uitrusting
Asbestmateriaal	Plaat, paneel, tablet - Type Bakeliet
Bindmiddel van asbestmateriaal	Kunststof of -hars
Gebondenheid op basis van bindmiddel	Hecht
Hoeveelheid (oppervlakte - dikte - aantal)	<ul style="list-style-type: none">• 0,05 m² - 0,50 cm - 2 stuks
Totaal volume	< 0,001 m ³
Eenvoudig bereikbaar	Ja
Bevestigingswijze	<ul style="list-style-type: none">• Geschroefd
Identificatiemethode	<p>De asbestdeskundige beoordeelt het materiaal als asbestverdacht en dus asbesthoudend, en dit zonder monstername.</p> <p>Motivatie: De monstername brengt andere schade aan dan schade die inherent is aan de monstername.</p>
Destructieve handeling voor identificatie	Nee
Opmerking	Hoeveelheden zijn een inschatting op basis van opmetingen ter plaatse.

- Zorg voor een veilig beheer. Vermijd het beschadigen van het asbestmateriaal. Controleer de toestand jaarlijks op wijzigingen.
- Voer bijkomende staalname(s) uit.

- Eenvoudige handelingen: mag via doe-het-zelf of door werknemer(s) met opleidingsattest eenvoudige handelingen
De toepassingen kunnen worden losgeschroefd en in zijn geheel worden verwijderd.

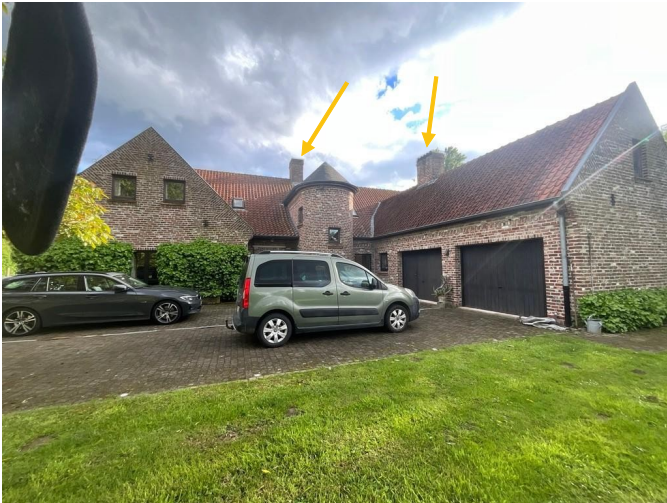
Tijdelijke beperking

Reden: Het te onderzoeken materiaal situeert zich hoger dan 3,50 m te rekenen vanaf een veilige ondergrond

Uitleg van de asbestdeskundige: De schouwopening bevindt zich op meer dan 3,5m hoogte & is hierdoor niet inspecteerbaar.

Bij werken, of wanneer met een hoogtewerker de schouw inspecteerbaar is, nakijken of hier asbesthoudende materialen aanwezig zijn.

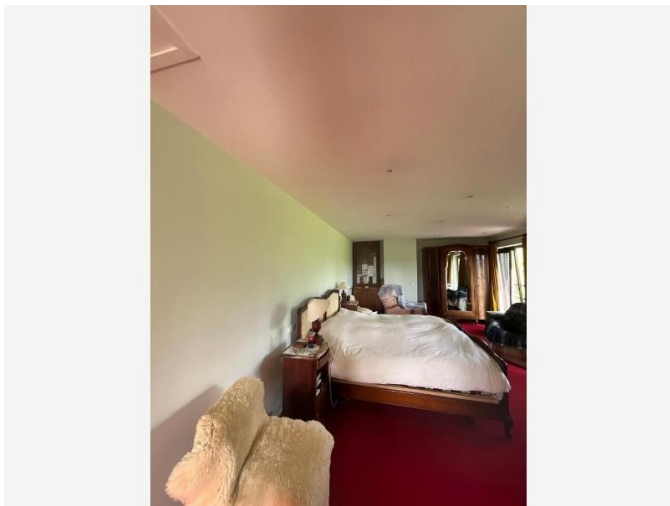
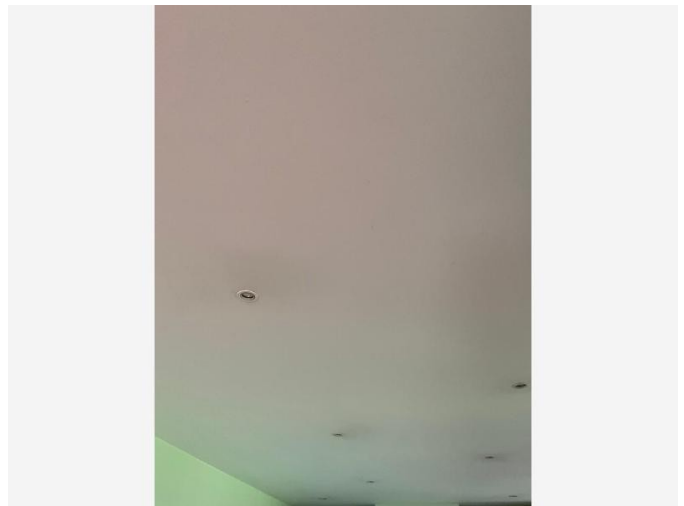
Basis voor advies	De asbestdeskundige beoordeelt het materiaal als asbesthoudend op basis van een beoordeling met het blote oog.
--------------------------	----------------------------------------------------------------------------------------------------------------

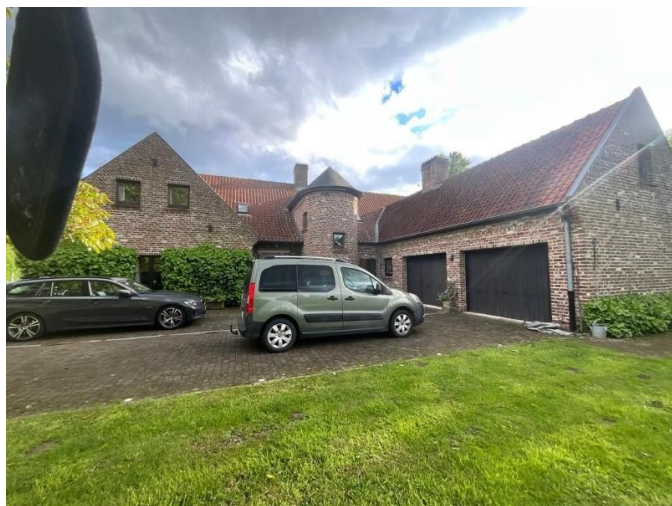
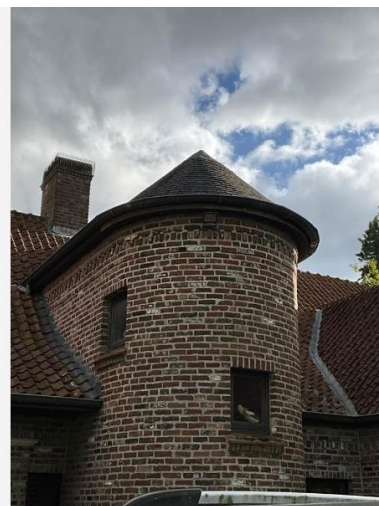
Basis voor advies	De asbestdeskundige beoordeelt het materiaal als niet-asbestverdacht.
--------------------------	-----------------------------------------------------------------------

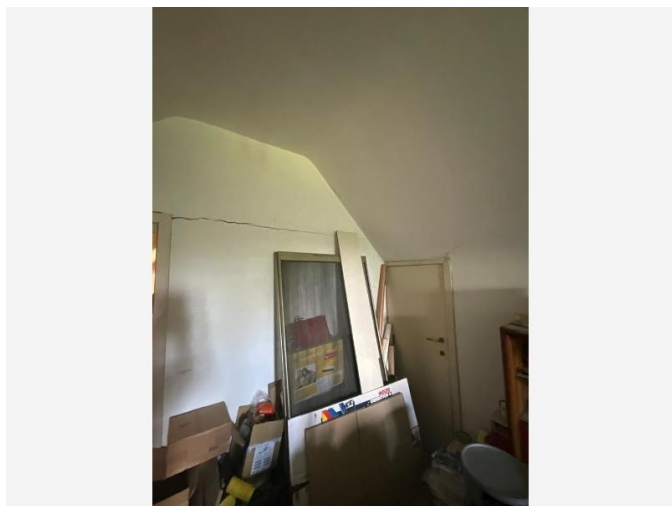
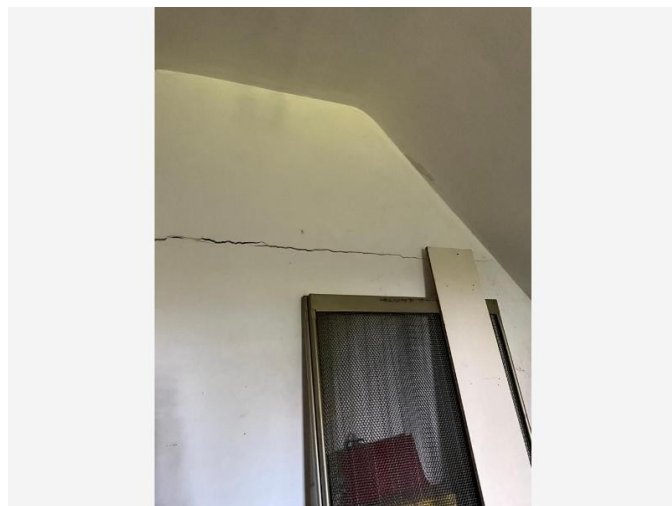
Beschrijving	Pleisterwerk wanden
Omgeving	Binnen
Primaire drager	Binnenwand
Bindmiddel van materiaal	Gips - kalk
Gebondenheid op basis van bindmiddel	Niet-hechtgebonden
Hoeveelheid (oppervlakte - dikte - aantal)	• 180,00 m ² - 1,00 cm - 1 stuk
Totaal volume	1,80 m ³
Identificatiemethode	Een monstername door de asbestdeskundige met laboanalyse door een asbestlabo.
Destructieve handeling voor identificatie	Nee
Opmerking	Hoeveelheden zijn een inschatting op basis van opmetingen ter plaatse.

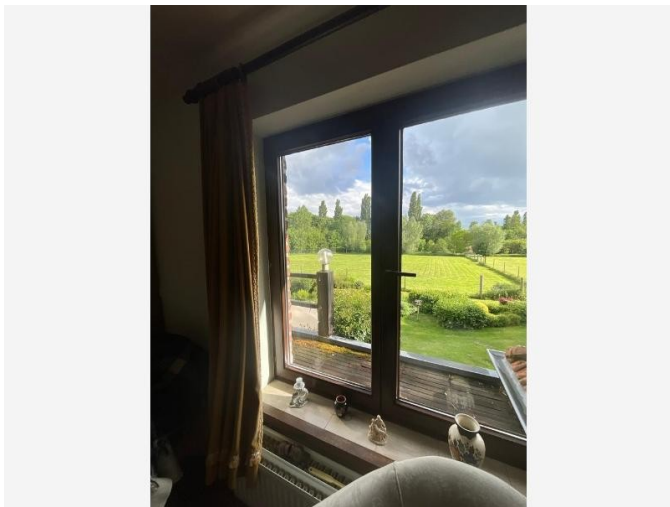
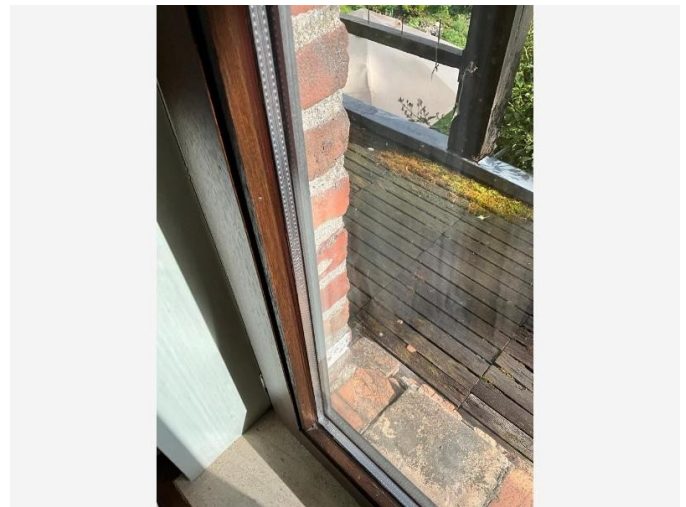
Beschrijving	Notitie	Terug te vinden op plannen
Fiche 13: Siliconen mastiek + kit niet-asbestverdacht	De afdichting van & rond de ramen bestaat uit siliconen & is niet asbestverdacht.	-
Fiche 14: Nieuwe ketel	- Recente ketels bevatten geen asbesthoudende materialen.	-
Fiche 15: Dakbedekking (anders dan leien of golfplaten)	De dakbedekking bestaat uit pannen en is niet asbestverdacht. De dakbedekking bestaat uit metalen platen en is niet asbestverdacht. De dakbedekking bestaat uit plastic platen en is niet asbestverdacht.	Plan 1.1: Dakvlakken Plan 2.1: Hoofdgebouw plan
