# Asbestinventarisatetest

Oud-Strijdersstraat 61/4, 3020 Herent

Attestnummer : **20260714-000195.000**

Uitgegeven op : **14.07.2026**

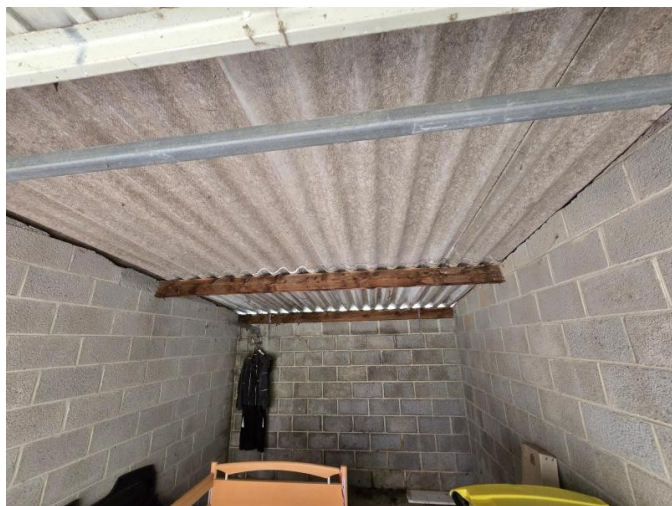
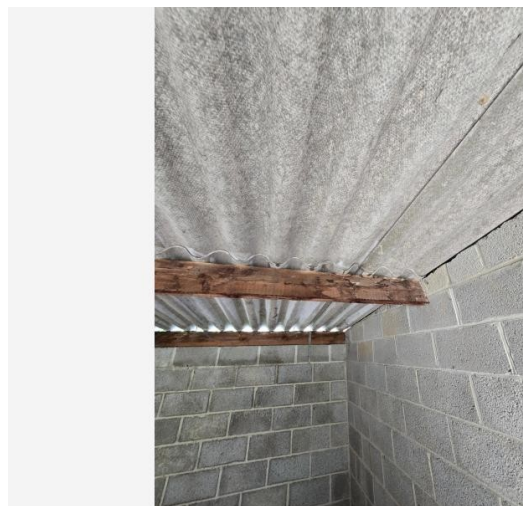
De golfplaten op de garage zijn ook asbesthoudend. Echter wordt dit beschreven in het asbestattest gemene delen.

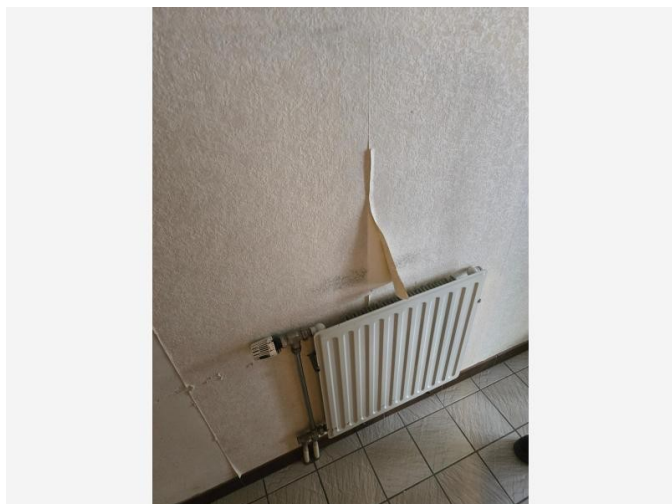
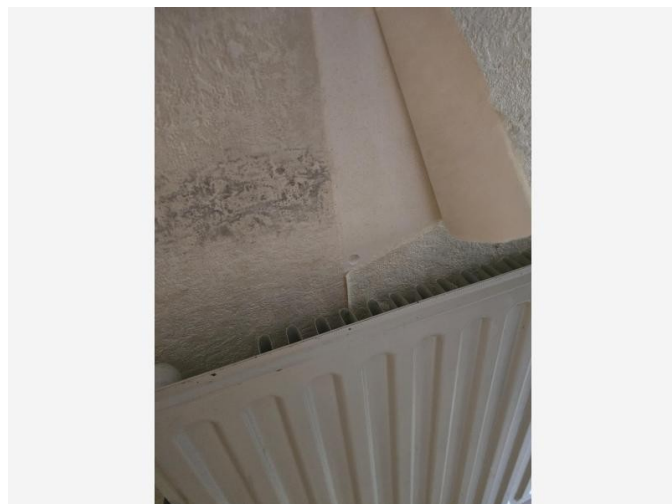
## Fiche 2: Pleisterwerk muren

Geen asbest

| # | Type | Referentie | Resultaat |
|---|---|---|---|
| 2.1 | Mengmonster | 001 | Geen asbest |

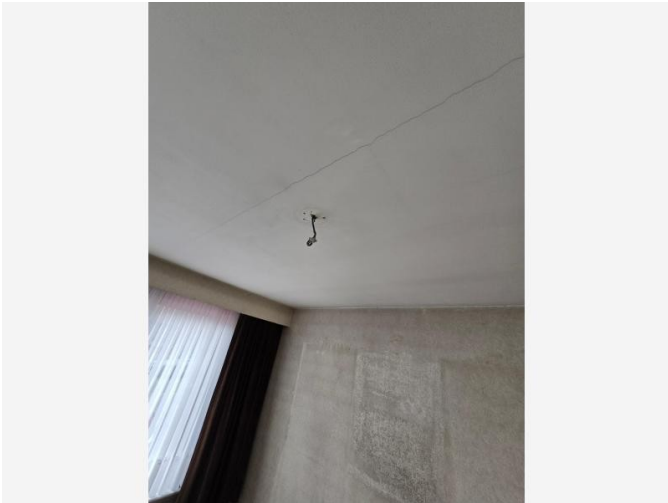
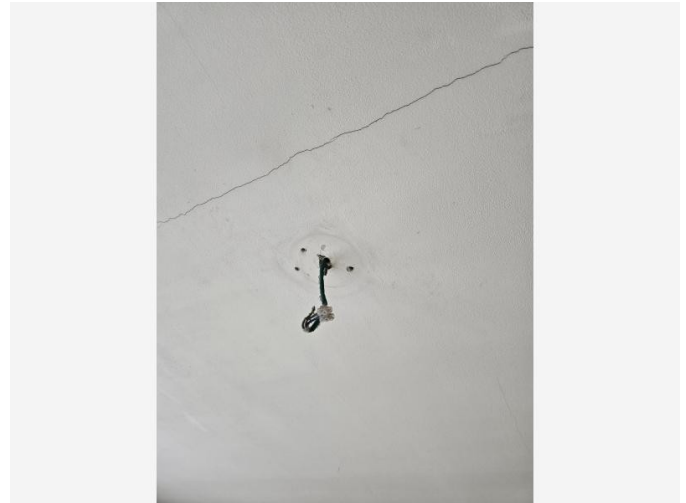
## Fiche 3: Pleisterwerk plafond

Geen asbest

| # | Type | Referentie | Resultaat |
|---|---|---|---|
| 3.1 | Mengmonster | 002 | Geen asbest |

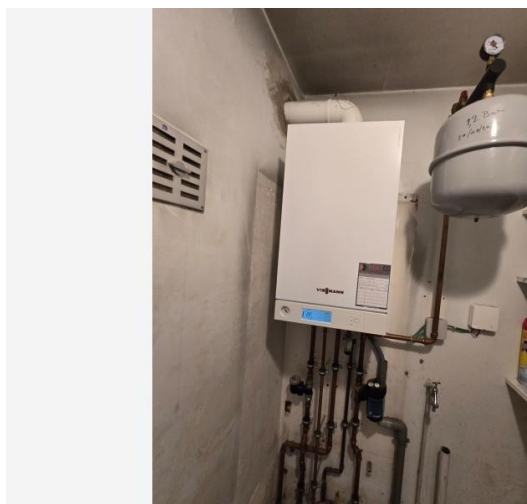
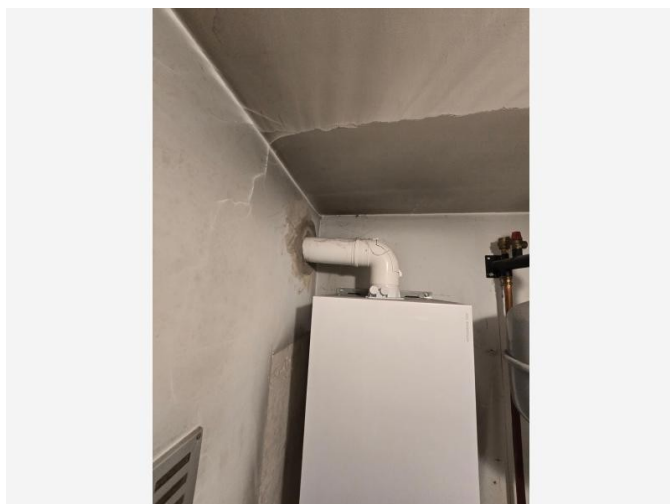
### Fiche 4: Rookgaskanaal niet asbest-verdacht

| Beschrijving | Notitie | Terug te vinden op plannen |
|---|---|---|
| Fiche 4: Rookgaskanaal niet asbest-verdacht | Dit geldt enkel over het anaal in het app. In de schacht zelf kon niet worden waargenomen en kan dus nog altijd asbesthoudend zijn. | Plan 1.1: +0 bus 4 |

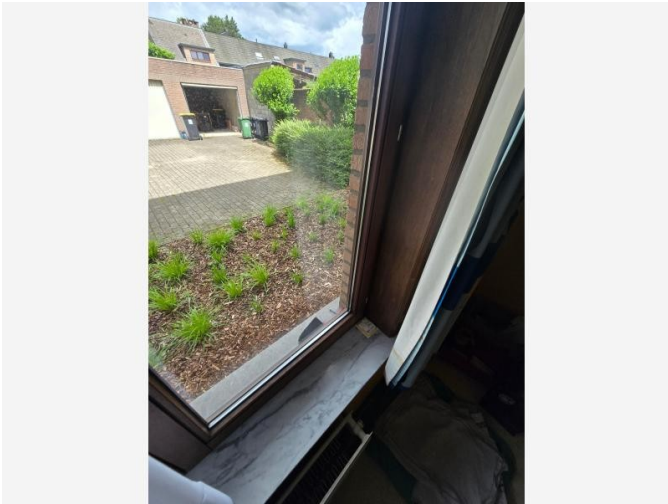
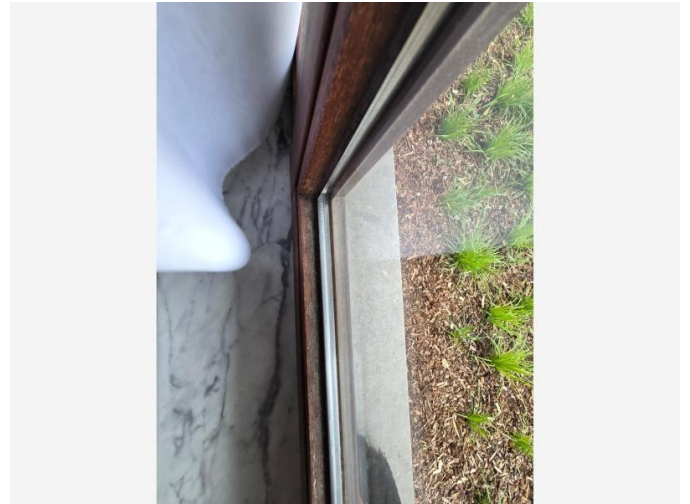
## Fiche 5: Kit ramen niet asbest-verdacht

| Beschrijving | Notitie | Terug te vinden op plannen |
|---|---|---|
| Fiche 5: Kit ramen niet asbest-verdacht | Alle ramen werden gecontroleerd. | - |

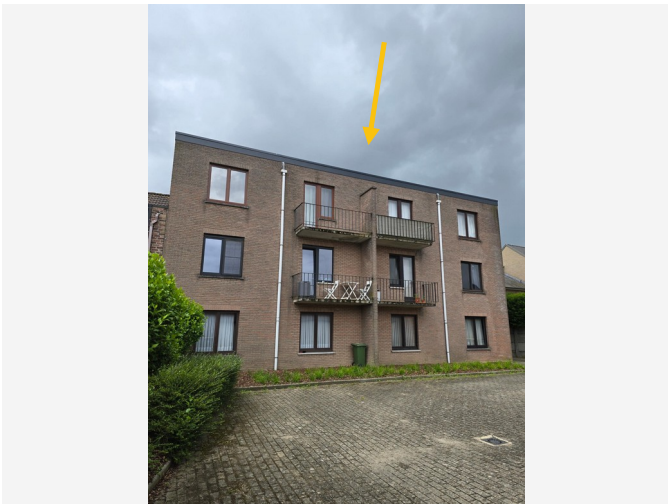
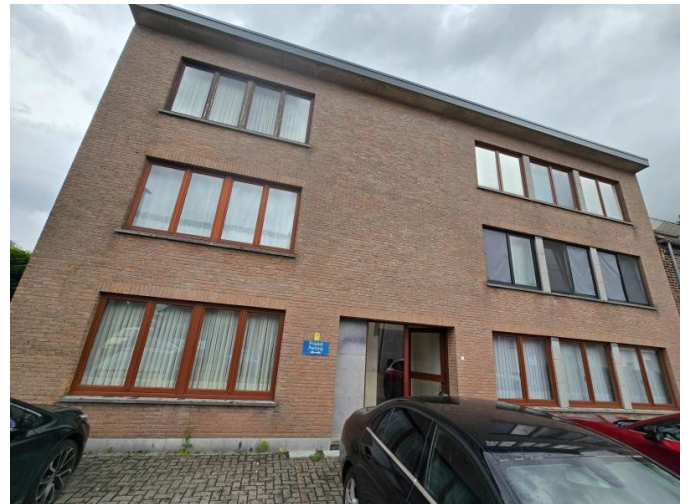
## Fiche 6: Dakbedekking niet verdacht

| Beschrijving | Notitie | Terug te vinden op plannen |
|---|---|---|
| Fiche 6: Dakbedekking niet verdacht | Dak niet verdacht (pannen, stro, natuurleien,...) | - |

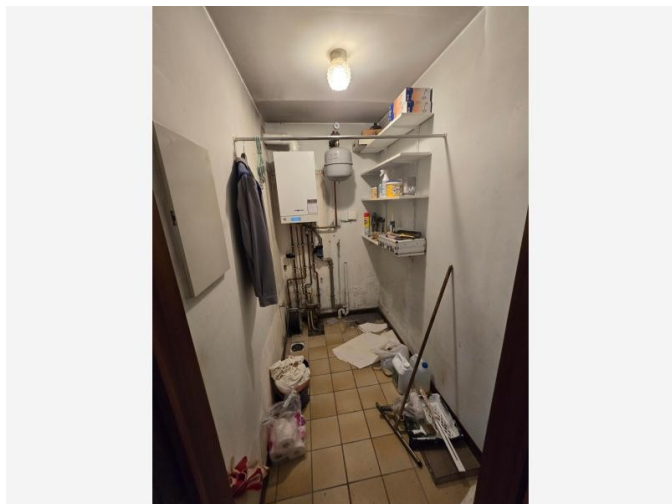
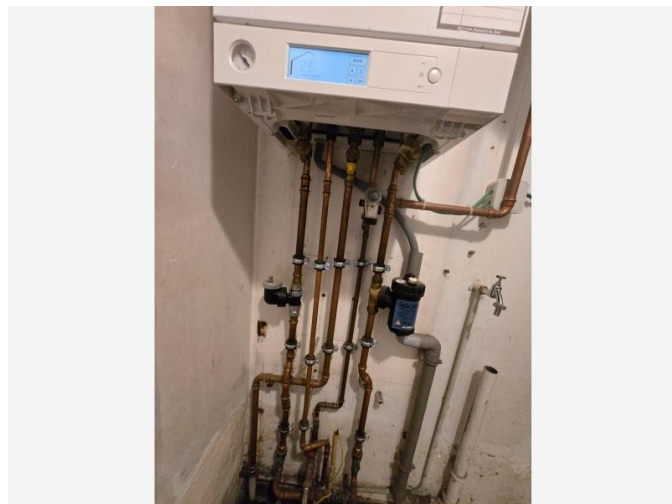
## Fiche 10: Stookketel niet asbest-verdacht

| Beschrijving | Notitie | Terug te vinden op plannen |
|---|---|---|
| Fiche 10: Stookketel niet asbest-verdacht | Er is een recentere gasketel. Hier zijn geen verdachte pakkingen aanwezig. | Plan 1.1: +0 bus 4 |
