# Asbestinventarisatattest

Bogaardenstraat 74, 3000 Leuven  
Gemeenschappelijke delen

Attestnummer : 20250716-000207.000

Uitgegeven op : 16.07.2025

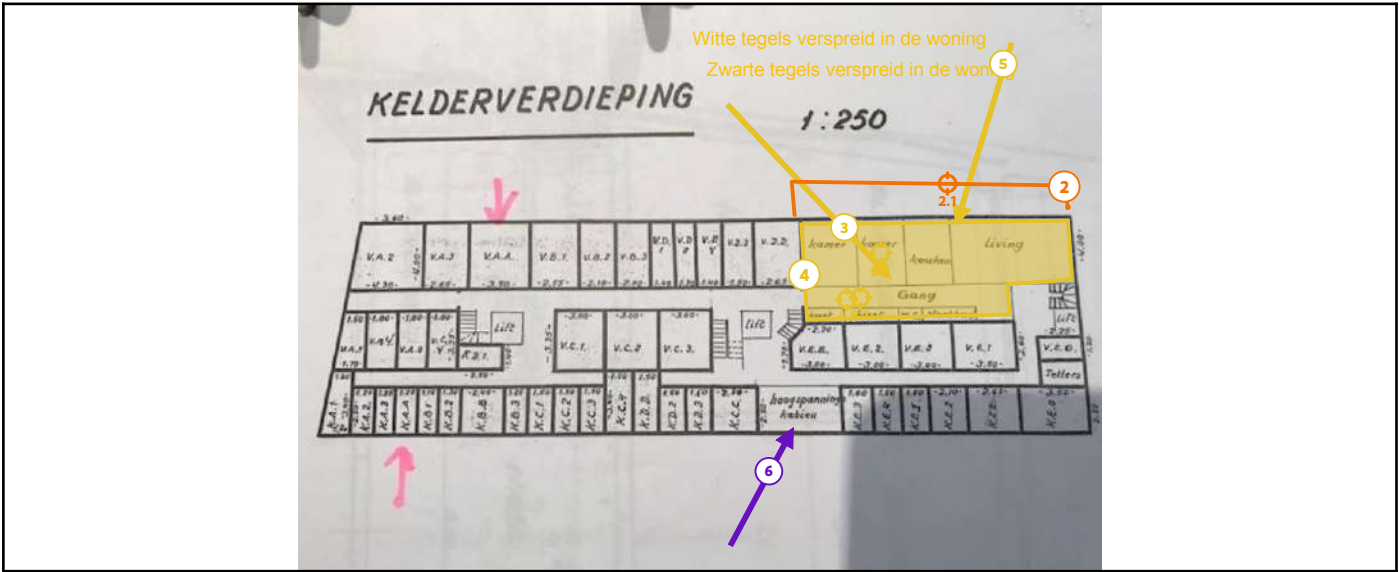
# Plan 1.1: plannen kelder

| Beschrijving | Type | Actie |
|---|---|---|
| 2. Golfplaat terras conciërgewoning | Asbestmateriaal | Verwijderen |
| 3. Zwarte tegel conciërgewoning | Asbestmateriaal | Zorgvuldig beheren |
| 4. Zwarte lijm conciërgewoning | Asbestmateriaal | Zorgvuldig beheren |
| 5. Witte tegel conciërgewoning | Asbestmateriaal | Zorgvuldig beheren |
| 6. Elektriciteitscabine | Beperking | - |

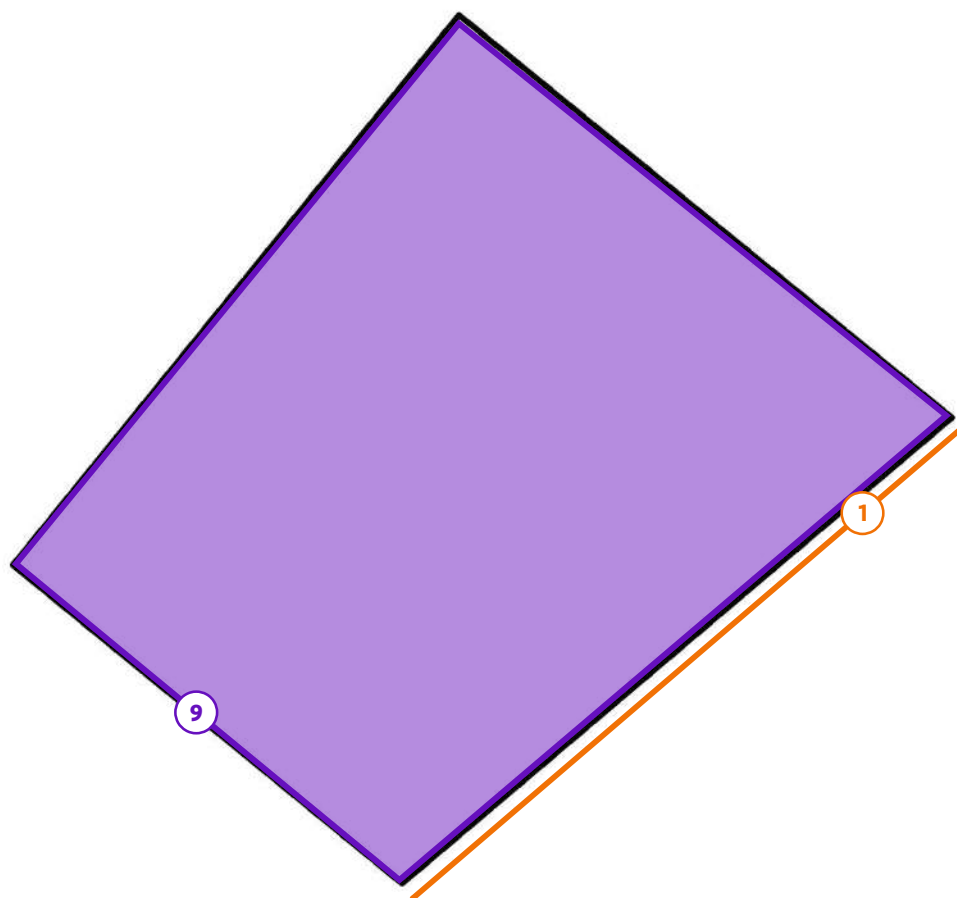
## Plan 3.5: Hoofdgebouw nr 78 plan daken

De schachten zijn niet inspecteerbaar aan de binnenzijde

| Beschrijving | Type | Actie |
|---|---|---|
| 1. Zijgevel links (kant 78) leien | Asbestmateriaal | <a href="#">Verwijderen</a> |
| 7. Binnenkant schouwen/schachten | Beperking | - |

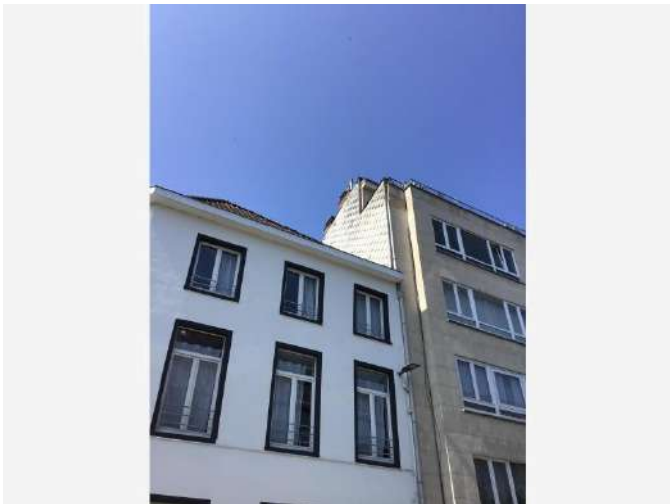
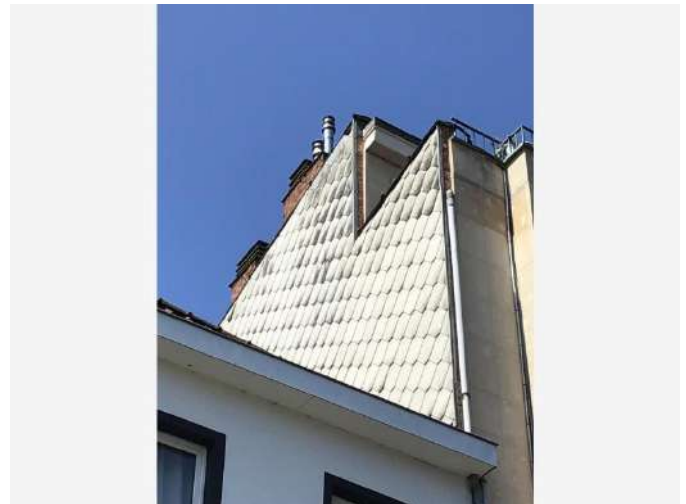
Het asbestmateriaal valt onder de mijlpaal van 2034.

| Eindbeoordeling materiaalarisico | Laag materiaalarisico en/of verlaagde kans op vezelvrijgave |

| Asbestsoort (vezeltype) | Crocidoliet aanwezig |
| Toestand van het materiaal | Licht beschadigd, licht verweerd. Intact calciumsilicaatmateriaal of categorie III 'gebondenheid' |

| Beschrijving | Zijgevel links (kant 78) leien |
| Asbestmateriaal | Dak- en gevelbekleding - Lei, shingle |
| Opmerking | De hoeveelheid is een inschatting, de gevel is niet volledig waarneembaar. |

Verwijderen

- Zorg voor een veilig beheer. Vermijd het beschadigen van het asbestmateriaal. Controleer de toestand jaarlijks op wijzigingen.
- Hemelwater dat afspoelt van asbestcement daken of gevels kan asbestdeeltjes bevatten. Gebruik het enkel voor gesloten circuits (bv. spoelen toiletten). Reinig na het vervangen van het dak of de gevel de dakgoten en regenwaterput of -ton om asbesthoudend sediment of slib te verwijderen
- Voer bijkomende staalname(s) uit.

- Eenvoudige handelingen: mag via doe-het-zelf of door werknemer(s) met opleidingsattest eenvoudige handelingen  
We raden aan om de asbesttoepassing te laten verwijderen door een firma met een opleidingsattest eenvoudige handelingen. Een beschadigde asbesttoepassing in slechte staat kan makkelijk verder breken of vergruizen. Er komen dan schadelijke asbestvezels vrij die ingeademd kunnen worden.

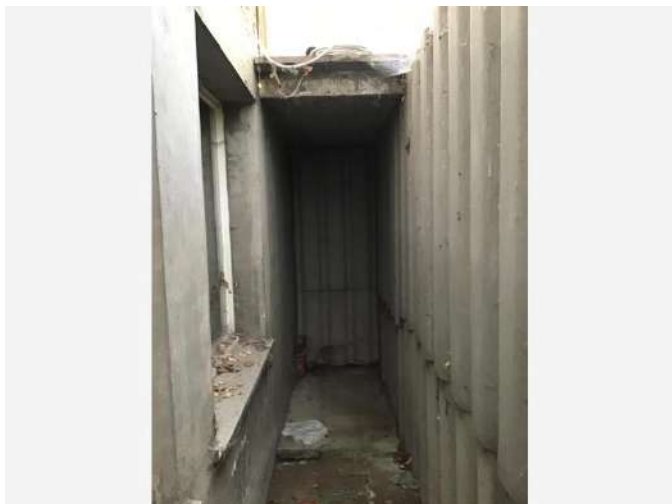
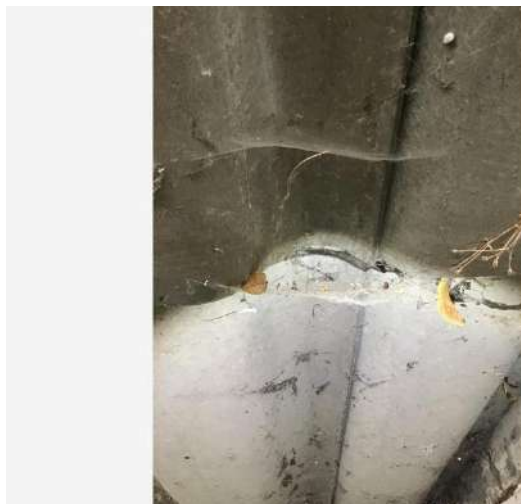
Het asbestmateriaal valt onder de mijlpaal van 2034.

| Eindbeoordeling materiaalarisico | Laag materiaalarisico en/of verlaagde kans op vezelvrijgave |

| Asbestsoort (vezeltype) | Crocidoliet aanwezig |
| Toestand van het materiaal | Licht beschadigd, licht verweerd. Intact calciumsilicaatmateriaal of categorie III 'gebondenheid' |

| # | Type | Referentie | Resultaat |
|---|---|---|---|
| 2.1 | Puntmonster | MM17 | Crocidoliet, Chrysotiel |

| Beschrijving | Golfplaat terras conciërgewoning |
| Asbestmateriaal | Dak- en gevelbekleding - Golfplaat |

Verwijderen

- Zorg voor een veilig beheer. Vermijd het beschadigen van het asbestmateriaal. Controleer de toestand jaarlijks op wijzigingen.
- Hemelwater dat afspoelt van asbestcement daken of gevels kan asbestdeeltjes bevatten. Gebruik het enkel voor gesloten circuits (bv. spoelen toiletten). Reinig na het vervangen van het dak of de gevel de dakgoten en regenwaterput of -ton om asbesthoudend sediment of slib te verwijderen

- Eenvoudige handelingen: mag via doe-het-zelf of door werknemer(s) met opleidingsattest eenvoudige handelingen  
We raden aan om de asbesttoepassing te laten verwijderen door een firma met een opleidingsattest eenvoudige handelingen. Een beschadigde asbesttoepassing in slechte staat kan makkelijk verder breken of vergruizen. Er komen dan schadelijke asbestvezels vrij die ingeademd kunnen worden.

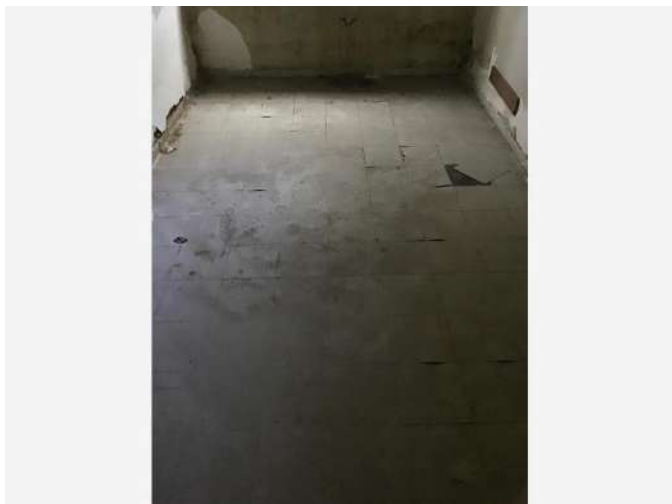
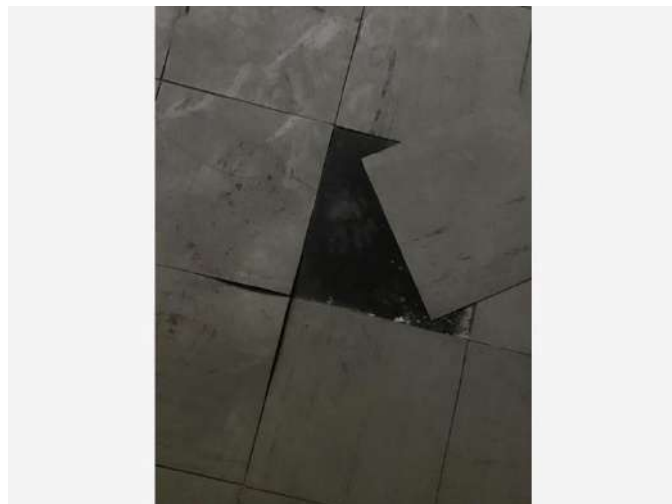
| Opmerking | <p>De hoeveelheid is een inschatting.</p> <p>Het oorspronkelijke puntstaal (MM14) testte negatief op de aanwezigheid van asbest.</p> <p>Bij hertesting (MM01 van het 2de analyseverslag) is een mengstaal genomen in verschillende ruimtes, dit testte positief op chrysotiel.</p> <p>MM14 is in het verslag veranderd van een puntstaal naar een mengstaal, het resultaat is veranderd in asbesthoudend i.p.v. niet asbesthoudend.</p> |
