# Asbestinventarisatattest

Kastanjeweg 7A, 3140 Keerbergen

Attestnummer : 20260705-000096.000

Uitgegeven op : 05.07.2026

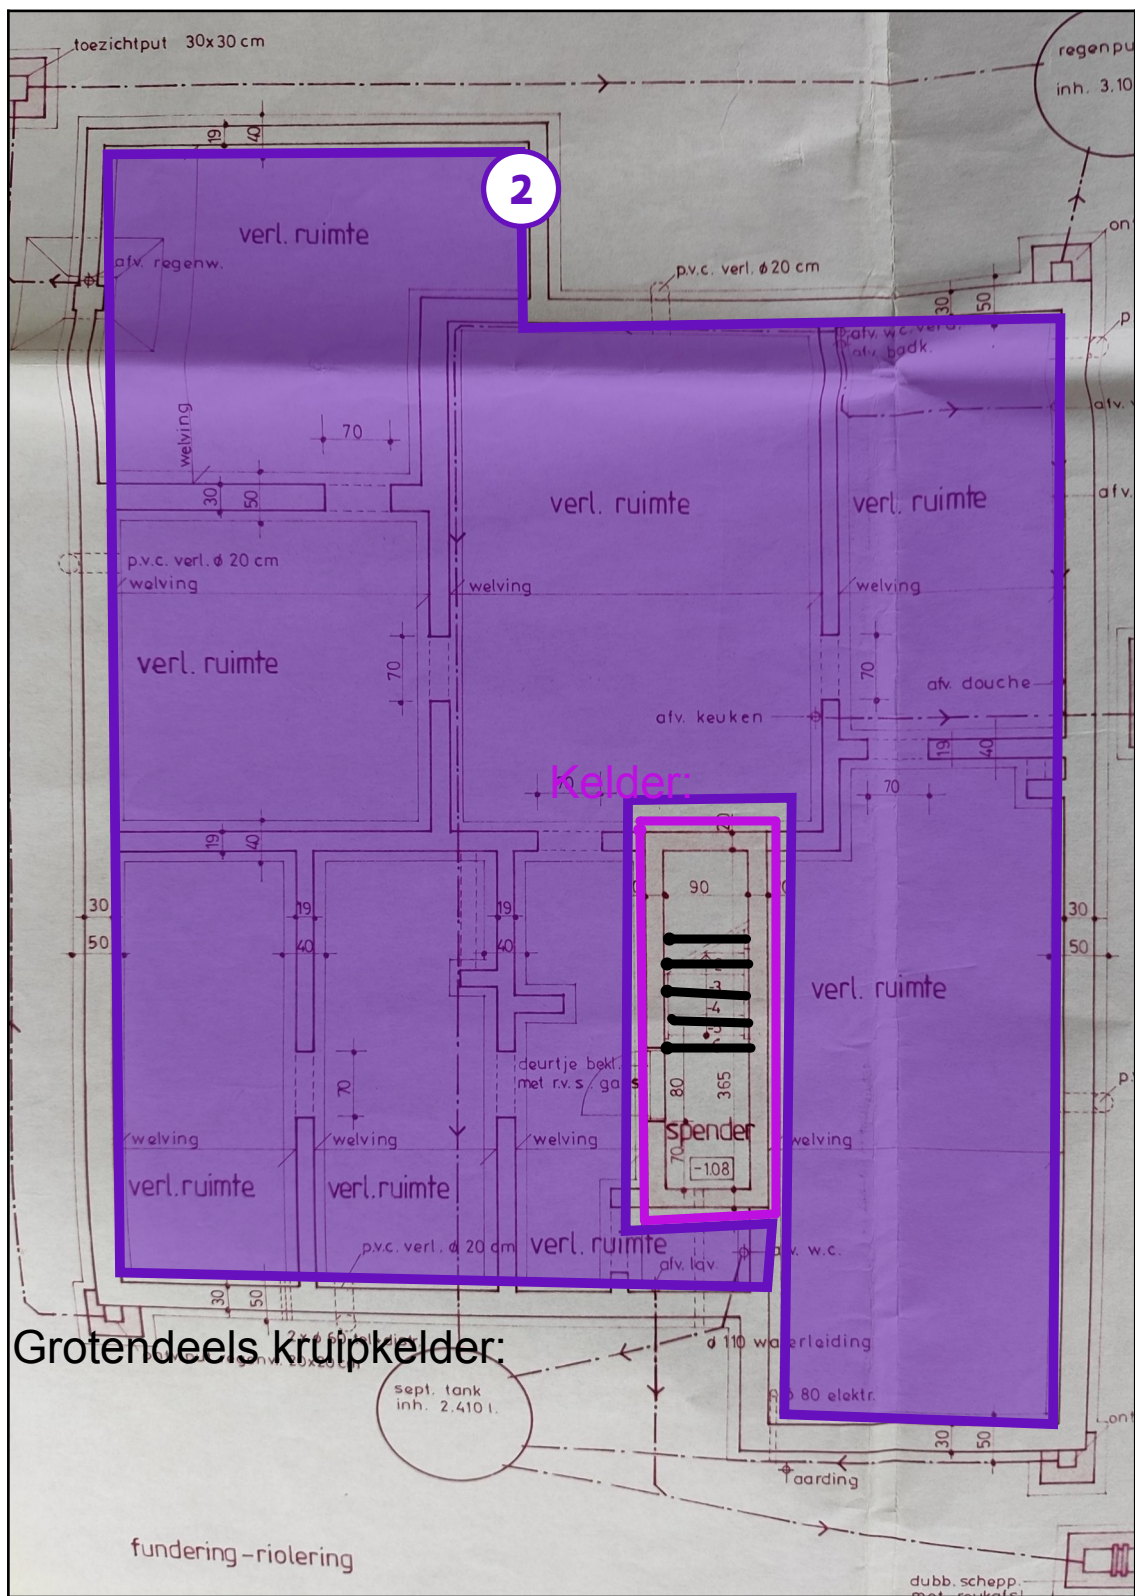
## Plan 1.2: Kelder en kruipkelder

| 2. Kruipruimte | Beperking | - |

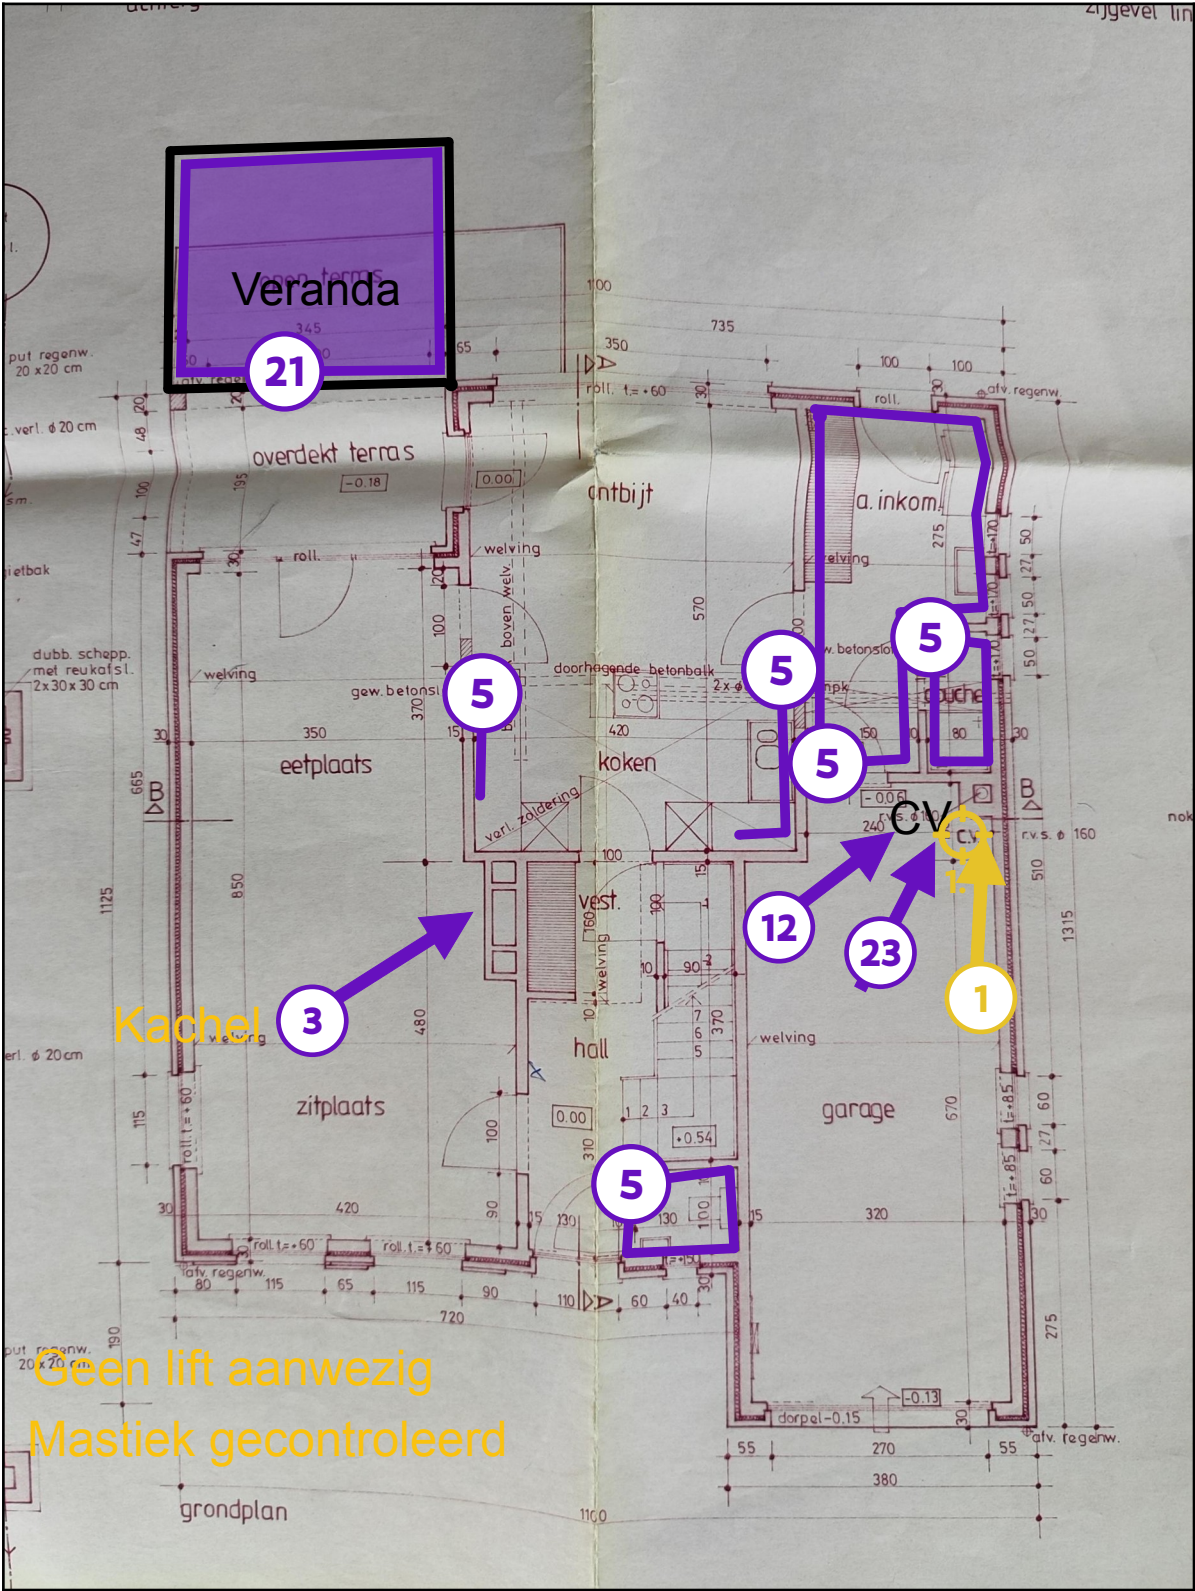
# Plan 1.5: Gelijkvloers

| 1. Roetluik met houder | Asbestmateriaal | Zorgvuldig beheren |
| 1.1 Code: 2 | Puntmonster | - |

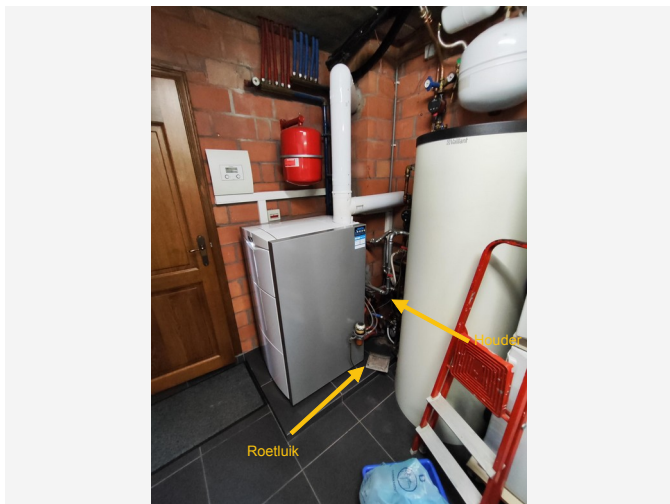
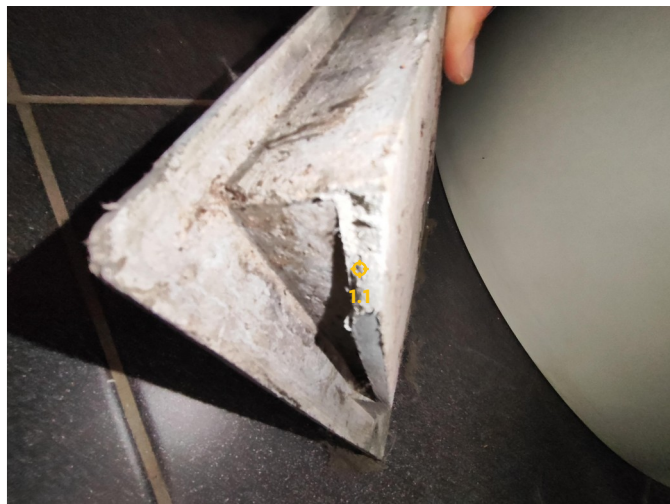
Het asbestmateriaal valt onder de mijlpaal van 2040.

| Eindbeoordeling materiaalarisico | Laag materiaalarisico en/of verlaagde kans op vezelvrijgave |

| Toestand van het materiaal | Licht beschadigd, licht verweerd. Intacte calciumsilicaatplaat of materiaal met categorie 3-gebondenheid |

| # | Type | Referentie | Resultaat |
|---|---|---|---|
| 1.1 | Puntmonster | 2 | Chrysotiel |

| Beschrijving | Roetluik met houder |
| Asbestmateriaal | Brandwerende afsluiting (prefab geheel) - Luik |

- Zorg voor een veilig beheer. Vermijd het beschadigen van het asbestmateriaal. Controleer de toestand jaarlijks op wijzigingen.

- Eenvoudige handelingen: mag via doe-het-zelf of door werknemer(s) met opleidingsattest eenvoudige handelingen  
Het roetluikje kan voorzichtig uitgeschoven of losgebeiteld worden , extra bevochtigen om stof te voorkomen Standaard dragen van de nodige wegwerp beschermingsmiddelen FFP 3 masker , handschoenen en tyvec CAT III type 5-6 , afwasbaar schoeisel Verpakken in dubbel plastic folie , luchtdicht afsluiten en afvoeren naar het containerpark als hechtgebonden asbestafval. Voor hechtgebonden toepassingen: Bij verwijdering door doe-het-zelf moet men dit afval dubbel en luchtdicht verpakt aandienen bij het gemeentelijk recyclagepark. Men raadpleegt best op voorhand de voorwaarden van het recyclagepark. Zie ook link Zie <https://ovam.vlaanderen.be/wie-mag-wat-verwijderen>  
<https://ovam.vlaanderen.be/voorzorgsmaatregelen-bij-asbestverwijdering>  
<https://ovam.vlaanderen.be/asbestafval-afvoeren> Zie ook wetgevend kader (website van de OVAM en CODEX boek VI titel 3). <http://werk.belgie.be/sites/default/files/content/documents/Welzijn%20op%20het%20werk/Regelgeving/Codex%20boek%20VI%20titel%203%20Asbest.pdf> methodiek verwijderingsmethodes worden achteraan in het attest verder toegelicht

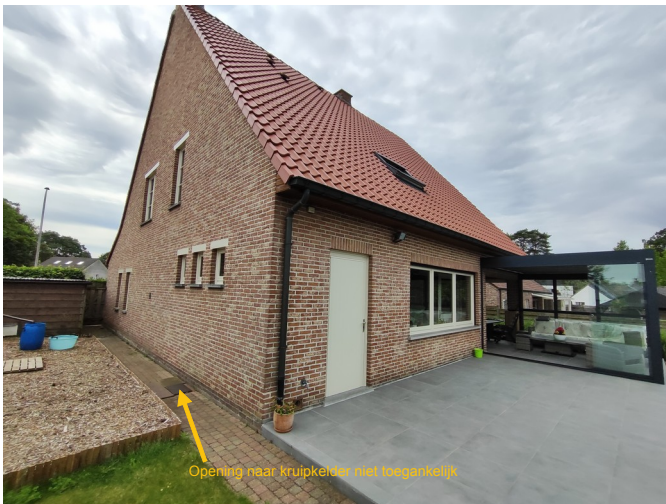
*Situeringfoto*

**Reden:** de inspectieruimte is lager dan 1,5 m

**Uitleg van de asbestdeskundige:** In het inspectieprotocol behoort een ruimte lager dan 1,5 m niet tot het onderzoek.

Kruipkelder ook nergens zichtbaar. Enkel opening rechts naast de woning maar niet toegankelijk.

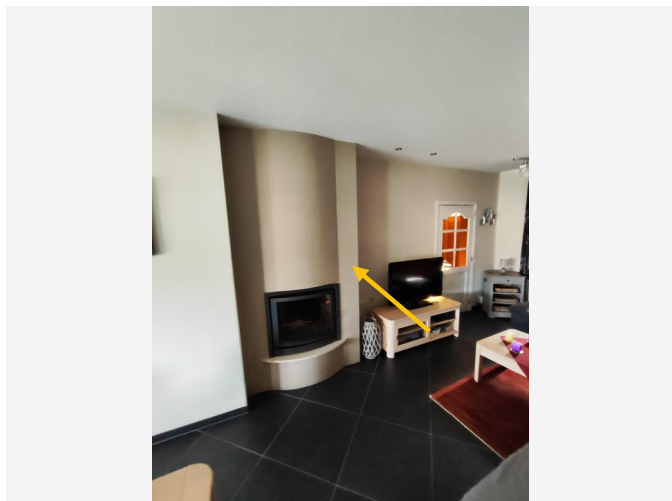
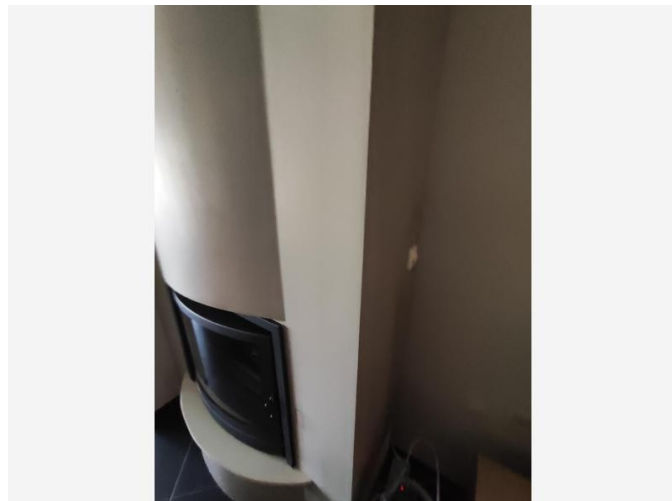
## Fiche 4: Ruimte achter valse wanden (geen pleisterwerk zichtbaar)

Binnenwanden zijn afgewerkt met valse wanden. Het is niet duidelijk of er pleisterwerk of asbest toepassingen aanwezig zijn achter/op deze valse wanden, het is aangewezen om bijkomend onderzoek uit te voeren bij werken.

Zonder destructieve handeling is het niet mogelijk om na te gaan of er asbesthoudende materialen aanwezig zijn achter de wand afwerking. Als bij sloop of renovatie blijkt dat er achter deze wanden nog pleisterwerk of asbest verdachte toepassingen aanwezig zijn, moet dit bemonsterd worden.

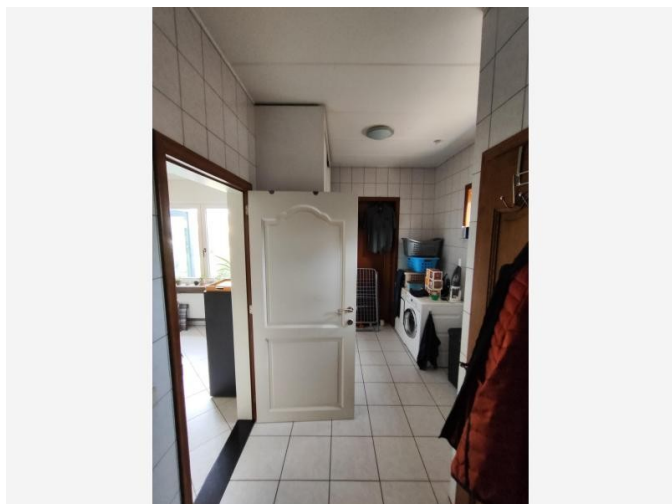
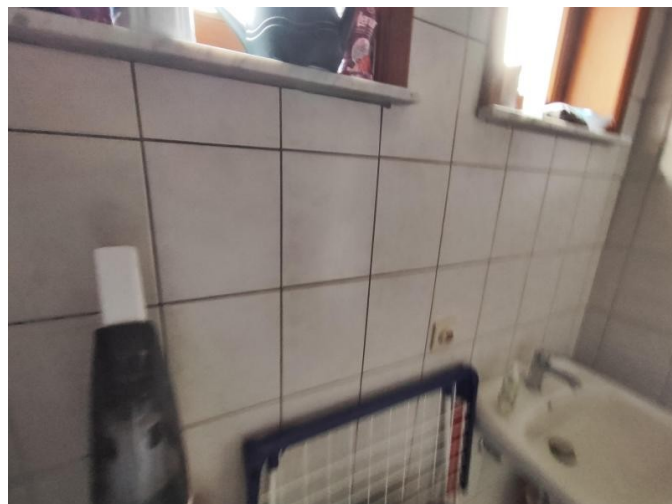
In het inspectieprotocol is een monsternamen van tegellijm verplicht om dit te identificeren als niet-asbesthoudend. Er waren geen facturen ter beschikking die bevestigen dat de tegels na 2001 waren geplaatst. Er waren geen bestaande beschadigingen aan de wandtegels om de lijm voldoende te kunnen inspecteren. Om dit af te toetsen is het aangewezen om bij eventuele renovatiewerken aan de tegels verder onderzoek/staalname te laten uitvoeren ter controle.

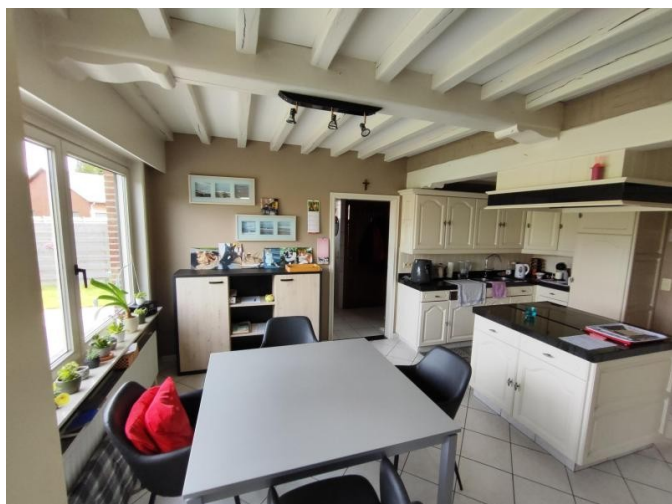
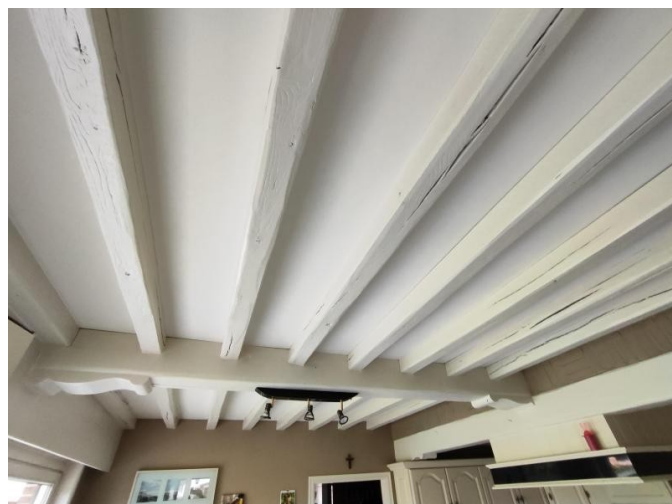
## Fiche 6: Ruimte achter valse plafonds (geen pleisterwerk zichtbaar)

Plafonds zijn afgewerkt met valse plafonds in plaatmateriaal. Het is niet duidelijk of er pleisterwerk of ander verdacht asbestmateriaal aanwezig is achter / op deze valse plafonds, het is aangewezen om bijkomend onderzoek uit te voeren bij werken. Zonder destructieve handeling is het niet mogelijk om na te gaan of er asbesthoudende materialen aanwezig zijn achter de plafond afwerking. Als bij sloop of renovatie blijkt dat er achter deze plafonds nog pleisterwerk of asbest verdachte toepassingen aanwezig zijn, moet dit bemonsterd worden.

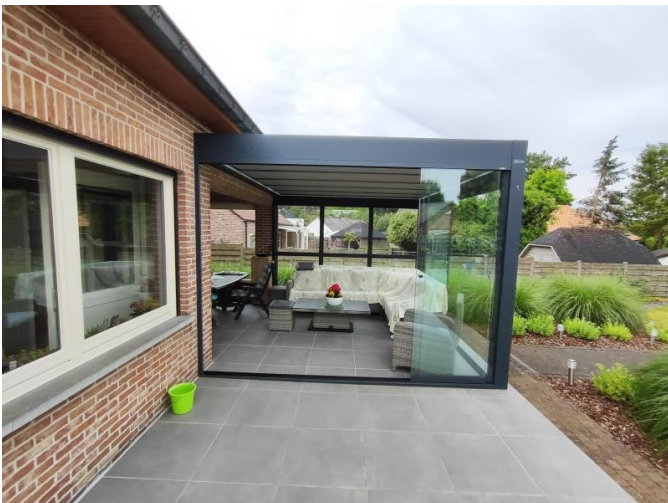
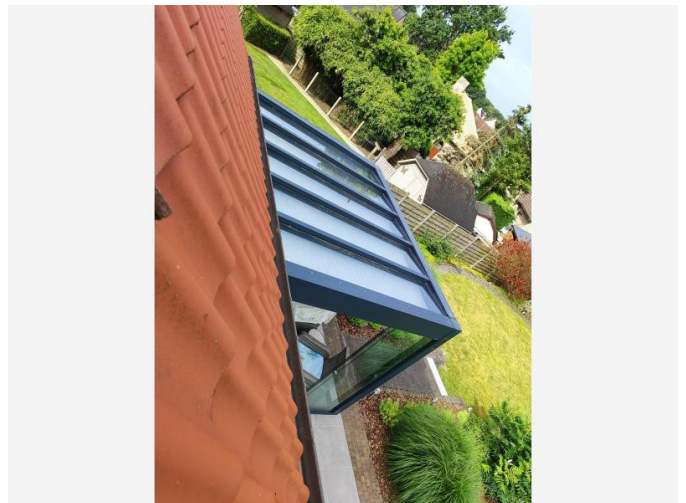
## Fiche 16: Dakbedekking veranda niet verdacht

| Beschrijving | Notitie | Terug te vinden op plannen |
|---|---|---|
| Fiche 16: Dakbedekking veranda niet verdacht | De dakbedekking van de veranda werd gecontroleerd. deze bestaat uit glazen panelen: niet-asbestverdacht. | Plan 1.6: Gelijkvloers |

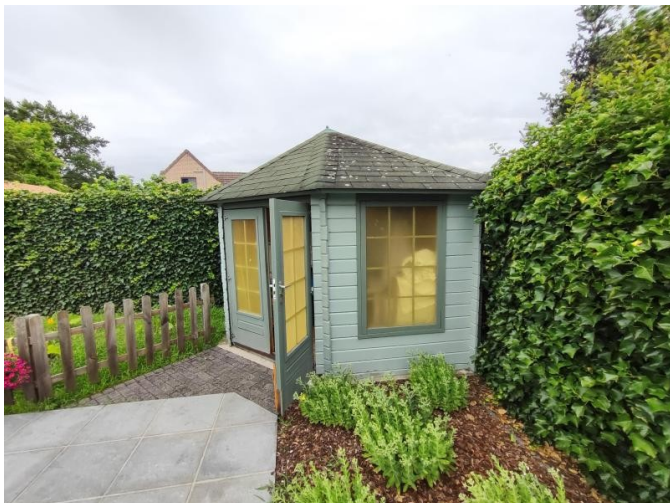
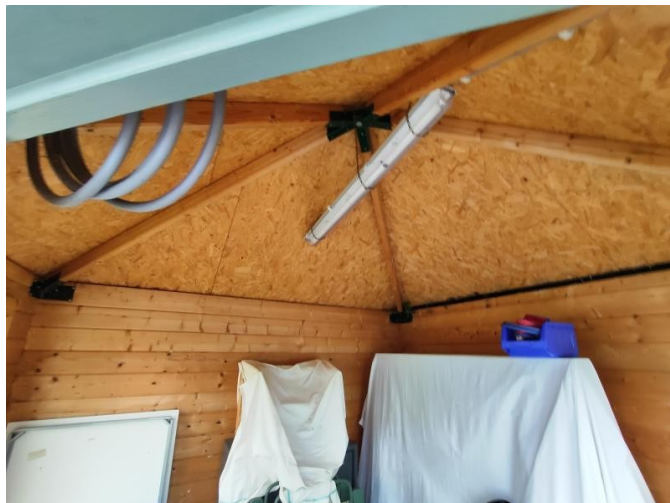
## Fiche 20: Onderdak tuinhuis 2: niet waarneembaar

| Beschrijving | Notitie | Terug te vinden op plannen |
|---|---|---|
| Fiche 20: Onderdak tuinhuis 2: niet waarneembaar | Op het dak van tuinhuis 2 liggen bitumen shingles, deze werden apart bemonsterd. Langs de binnenkant zijn er houten platen zichtbaar. Mogelijks zijn er nog asbestverdachte onderlagen aanwezig, dit dient gecontroleerd te worden bij dak- en renovatiewerken. | Plan 4.2: Tuinhuis 2 plan |
