# Asbestinventarisatetest

Dorenstraat 40, 3020 Herent

Attestnummer : 20260601-000169.000

Uitgegeven op : 01.06.2026

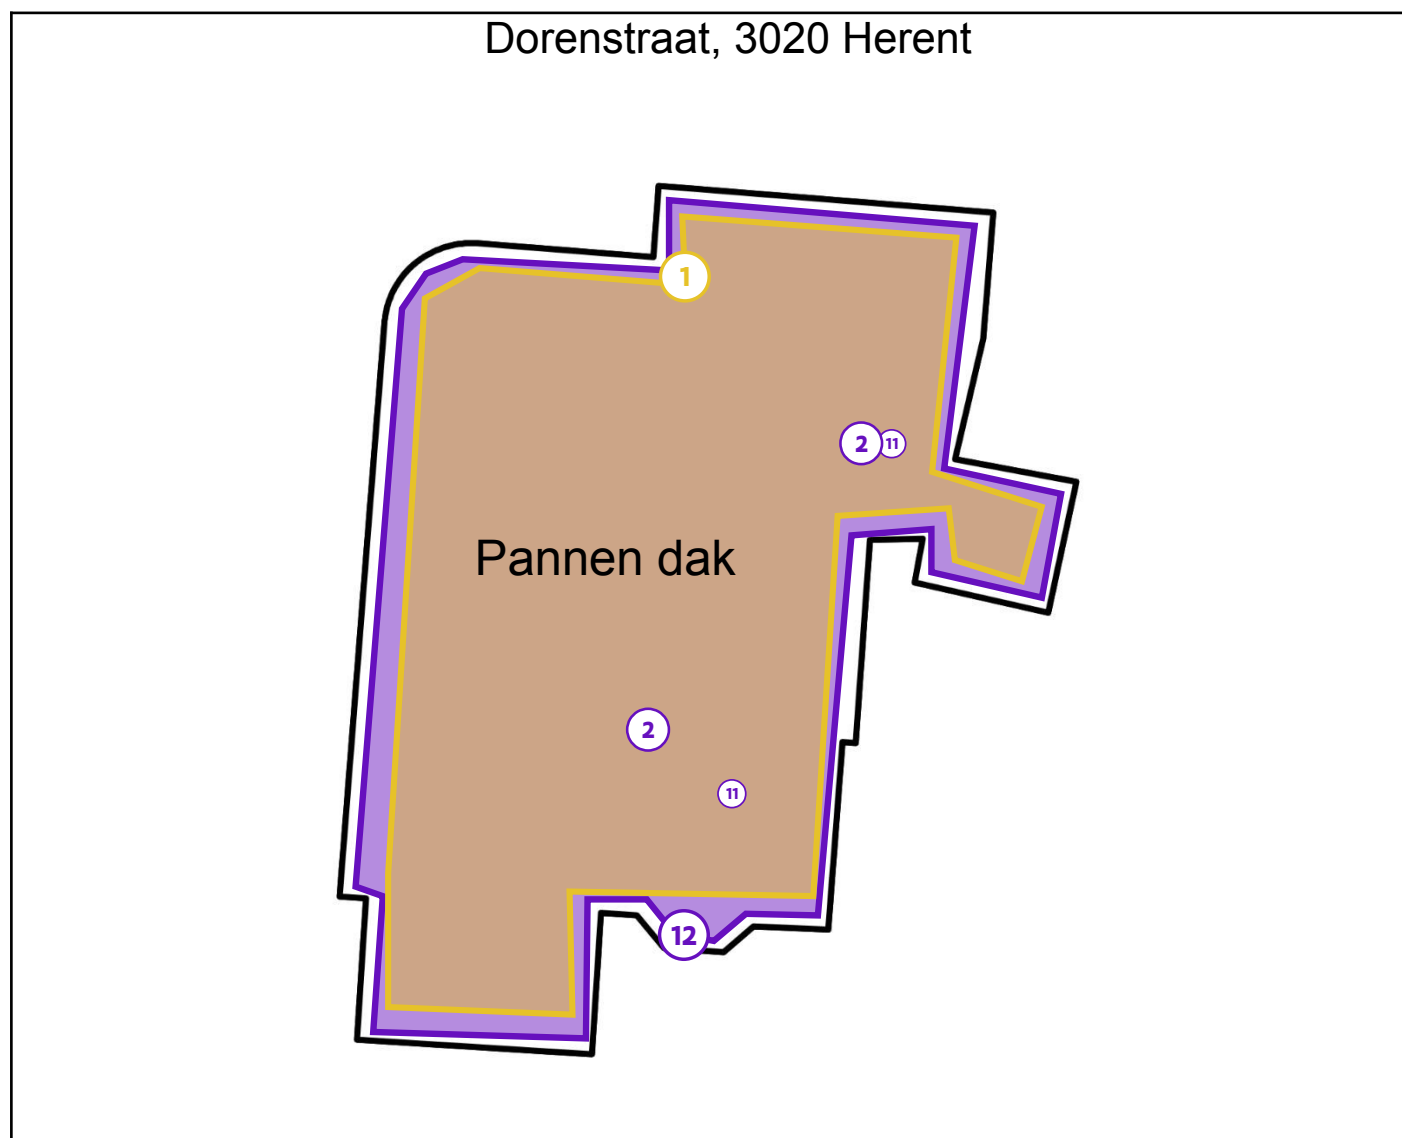
## Plan 1.5: Dakenplan woning

Beschrijving	Type	Actie
1. Onderdak woning	Asbestmateriaal	Zorgvuldig beheren
2. Schouwen op het dak	Beperking	-
11. Rookgaskanalen woning	Overige ruimte of materiaal	-
12. Dakbedekking woning	Overige ruimte of materiaal	-

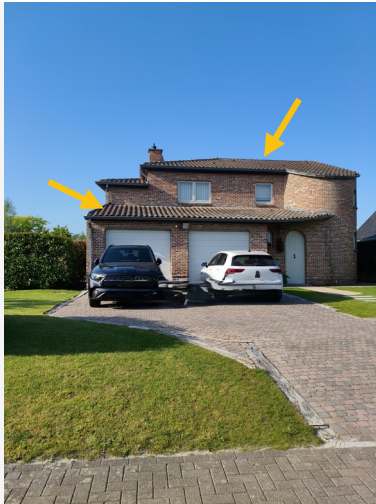
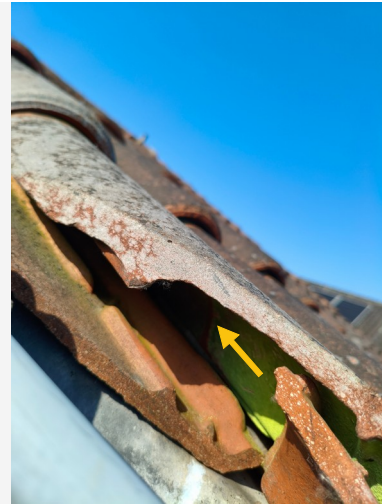
Het asbestmateriaal valt onder de mijlpaal van 2040.

Eindbeoordeling materiaalrisico	Zeer laag materiaalrisico en/of zeer lage kans op vezelvrijgave
Opmerking	onderdakplaten zitten tussen de dakbedekking en constructiebalken

Gebondenheid	Categorie 1: hechtgebonden in oorsprong
Asbestsoort (vezeltype)	Crocidoliet aanwezig
Asbestconcentratie	Laag (< 50%)
Afschermingsgraad van het gehele materiaal	Stootvaste afscherming of omkasting
Toestand van het materiaal	Onbeschadigd, niet verweerd

Beschrijving	Onderdak woning
Omgeving	Binnen
Primaire drager	Schuin dak
Asbestmateriaal	Plaat, paneel, tablet - Type Menuiserite
Bindmiddel van asbestmateriaal	Cement
Gebondenheid op basis van bindmiddel	Hecht
Hoeveelheid (oppervlakte - dikte - aantal)	<ul style="list-style-type: none"> <li>• 140,00 m<sup>2</sup> - 0,50 cm - 1 stuk</li> </ul>
Totaal volume	0,70 m <sup>3</sup>
Eenvoudig bereikbaar	<p>Nee</p> <ul style="list-style-type: none"> <li>• Het asbestmateriaal is bedekt (uitgezonderd laag verf, coating, behang, kunststof, textiel) en het wegnemen van het bedekkende materiaal kan niet zonder het bedekkende materiaal te beschadigen.</li> </ul>
Bevestigingswijze	<ul style="list-style-type: none"> <li>• Geklemd</li> </ul>
Identificatiemethode	<p>De asbestdeskundige beoordeelt het materiaal als asbestverdacht en dus asbesthoudend, en dit zonder monstername.</p> <p>Motivatie: Er is een onderzoeksbeperking die monstername verhindert; De asbestdeskundige kan geen volledige risicobeoordeling uitvoeren van het materiaal.</p>

- Zorg voor een veilig beheer en verwijder dit asbestmateriaal wanneer het bij werken eenvoudig bereikbaar wordt. Controleer de toestand jaarlijks op wijzigingen.
- Voer bijkomende staalname(s) uit.

- Eenvoudige handelingen: mag via doe-het-zelf of door werknemer(s) met opleidingsattest eenvoudige handelingen  
Opgeleid personeel

(dak werker met 8u basisopleiding asbest) indien de platen eenvoudig te verwijderen zijn zonder kans op breken kan dit via doe-het-zelf of door werknemer(s) met opleidingsattest eenvoudige handelingen; Dek de zoldervloer af met plastic folie . Standaard dragen van de nodige wegwerp beschermingsmiddelen FFP 3 masker , handschoenen en tyvec CAT III type 5-6 , afspoelbaar schoeisel Verwijder de dakpannen. Fixeer het plaatmateriaal , de asbesthoudende platen één voor één en in hun geheel verwijderen. Niet gooien, niet breken. Verwijder onder verneveling of tussentijds voldoende bevochtigen tijdens de volledige duur van de werken. Dubbel verpakken in plastic folie , luchtdicht verpakken of plaats in container met asbestbag. Reinig Nadien de draagstructuur met vochtige doeken (+stofzuiger met absoluut filter kan niet gehoord

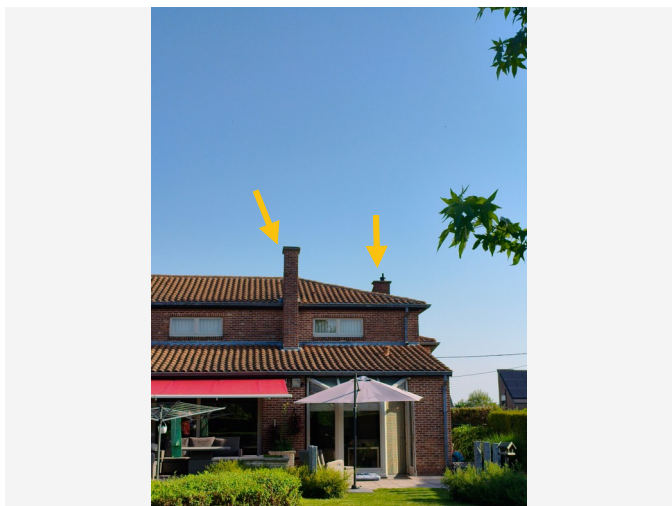
**Reden:** Het te onderzoeken materiaal situeert zich hoger dan 3,50 m te rekenen vanaf een veilige ondergrond

**Uitleg van de asbestdeskundige:** Bij werken (dak of reiniging schouw) kan een stelling geplaatst worden, het is niet duidelijk of er asbestverdachte materialen aanwezig zijn in/rond de schouw.

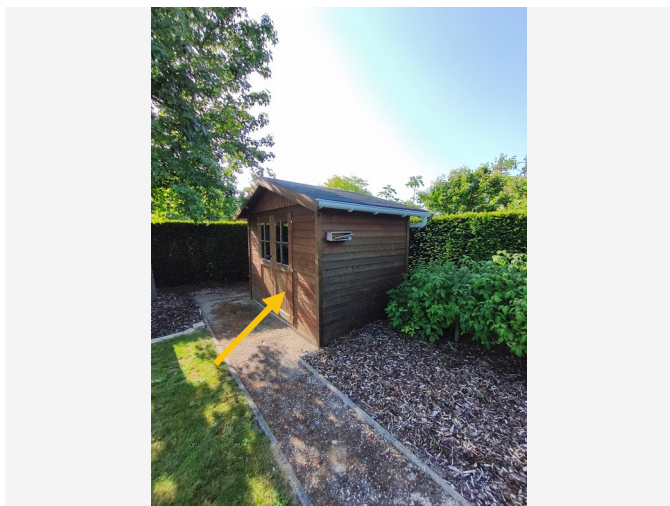
**Bouwjaar:** 2018

*Constructies gebouwd vanaf 2001 moeten niet onderzocht worden*

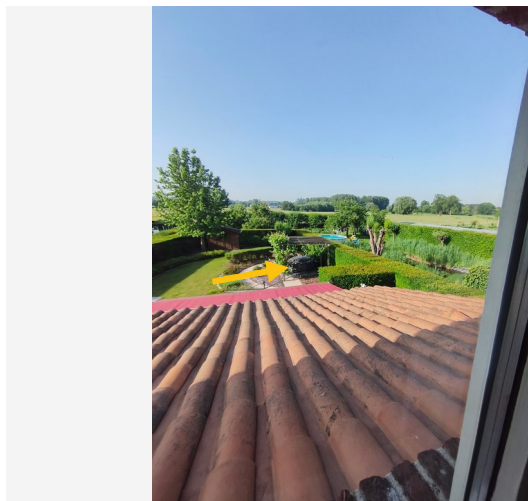
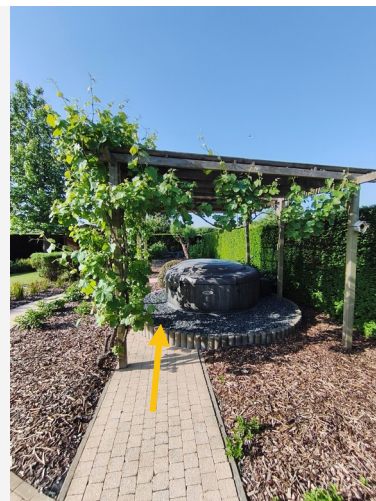
## Fiche 4: Pergola bevat geen asbestverdachte materialen

De pergola werd gecontroleerd en er werden geen asbestverdacht toepassingen aangetroffen.

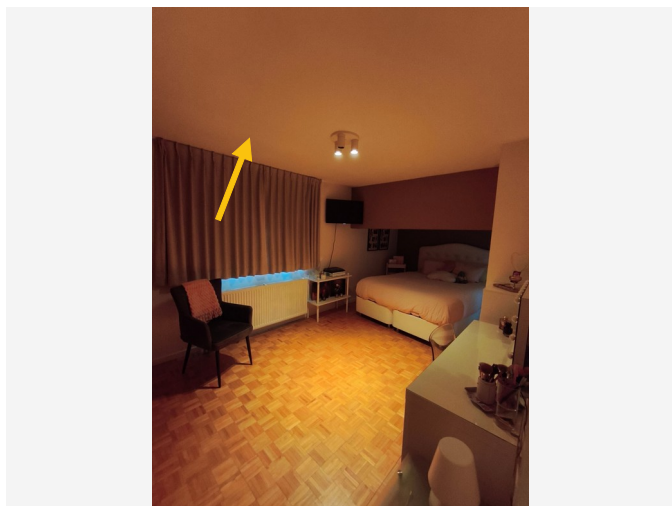
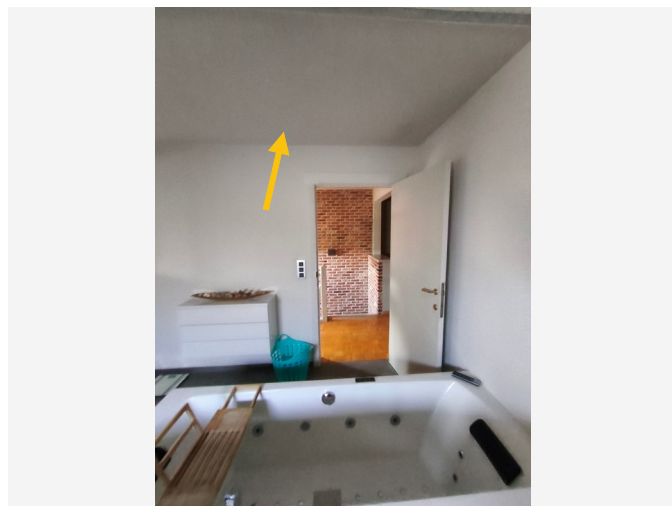
Alle plafonds op +1 zijn afgewerkt met valse plafonds in een niet-asbestverdacht plaatmateriaal. Het is niet duidelijk of er pleisterwerk of ander verdacht asbestmateriaal aanwezig is achter / op deze valse plafonds, het is aangewezen om bijkomend onderzoek uit te voeren bij werken. Het plafond bestaat uit gyproc. Zonder destructieve handeling is het niet mogelijk om na te gaan of er asbesthoudende materialen aanwezig zijn achter de plafond afwerking. Als bij sloop of renovatie blijkt dat er achter deze plafonds nog pleisterwerk of asbest verdachte toepassingen aanwezig zijn, moet dit bemonsterd worden.

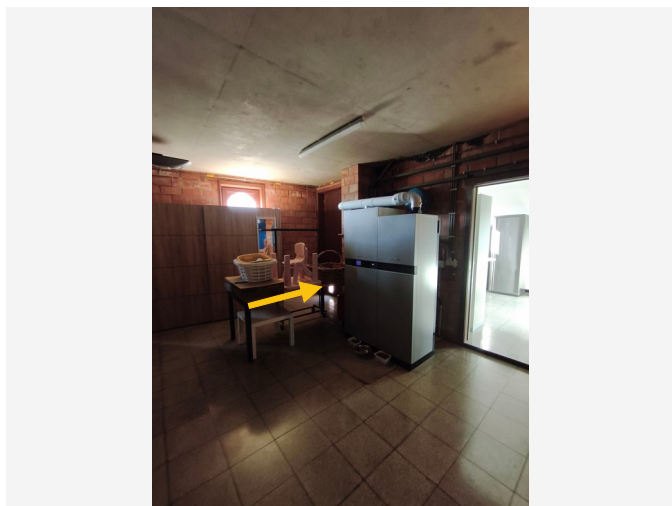
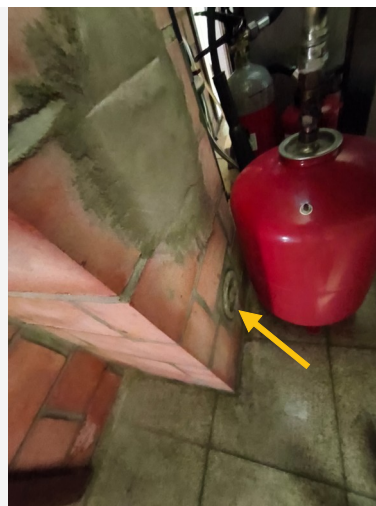
Het roetluik werd gecontroleerd en werd niet-asbestverdacht bevonden.

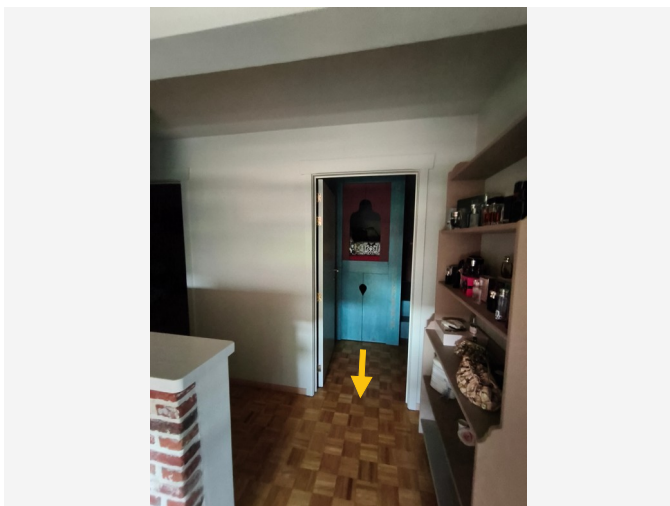
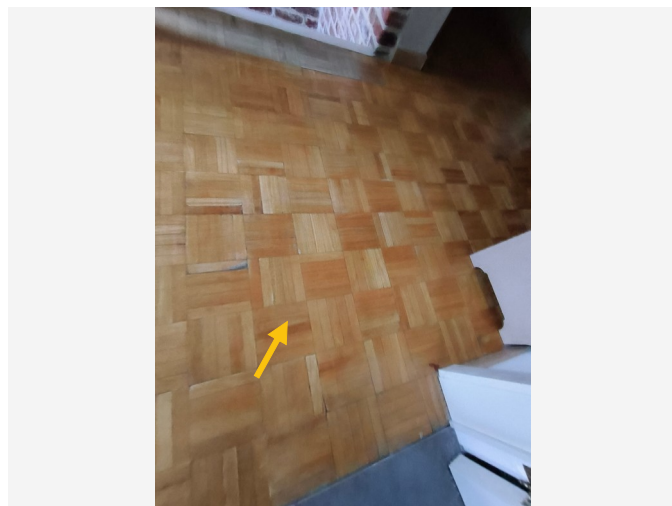
In het verleden werd vaak asbesthoudende zwarte lijm gebruikt voor het vastlijmen van parkettegels/vloer .

Er waren geen losliggende planken of beschadigingen.

Bij renovatie extra controle uit te voeren.

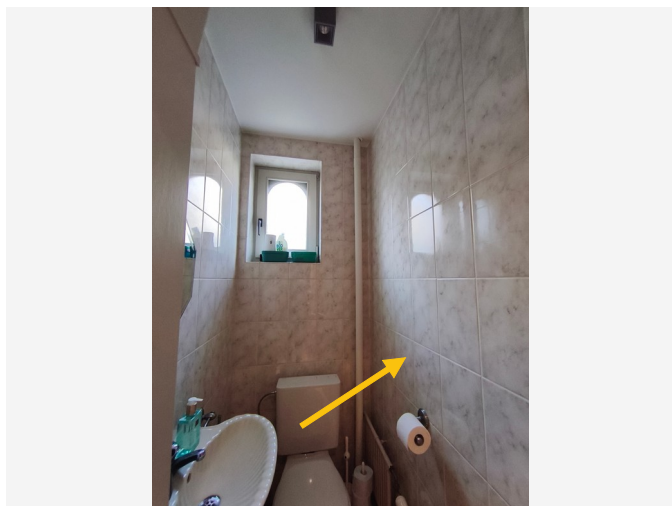
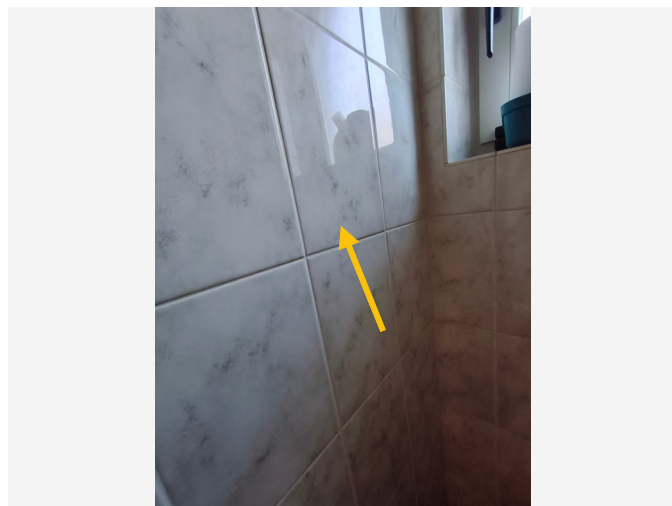
In het inspectieprotocol is een monsternamen van tegellijm verplicht om dit te identificeren als niet-asbesthoudend. Er waren geen facturen ter beschikking die bevestigen dat de tegels na 2001 waren geplaatst. Er waren geen bestaande beschadigingen aan de wandtegels om de lijm voldoende te kunnen inspecteren. Om dit af te toetsen is het aangewezen om bij eventuele renovatiewerken aan de tegels verder onderzoek/staalname te laten uitvoeren ter controle.

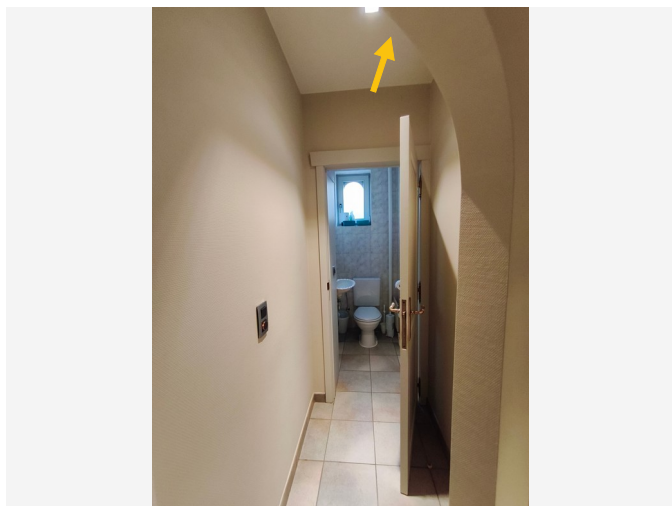
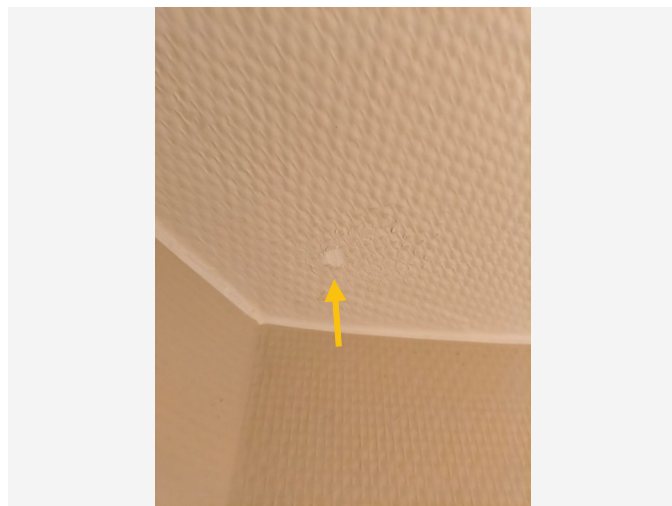
## Fiche 9: Plafondpleister

#	Type	Referentie	Resultaat
9.1	Mengmonster	0001	Geen asbest

Beschrijving	Plafondpleister
Omgeving	Binnen
Primaire drager	Plafond
Bindmiddel van materiaal	Gips - kalk
Gebondenheid op basis van bindmiddel	Niet-hechtgebonden
Hoeveelheid (oppervlakte - dikte - aantal)	• 100,00 m <sup>2</sup> - 1,00 cm - 1 stuk
Totaal volume	1,00 m <sup>3</sup>
Identificatiemethode	Een monstername door de asbestdeskundige met laboanalyse door een asbestlabo.
Destructieve handeling voor identificatie	Nee
Opmerking	<p>Volgens het inspectieprotocol is een monstername van het pleisterwerk verplicht om dit te identificeren als niet-asbesthoudend.</p> <p>Locatie staalnames: wc, traphal en keuken. De stookplaats is niet bepleisterd.</p> <p>De vermelde oppervlaktes en volumes betreffen een beredeneerde schatting. Er worden geen rechten verleend aan deze oppervlaktes/volumes. De dikte is een schatting die voorkomt uit de monsterplaatsen en is daarom niet altijd representatief.</p>

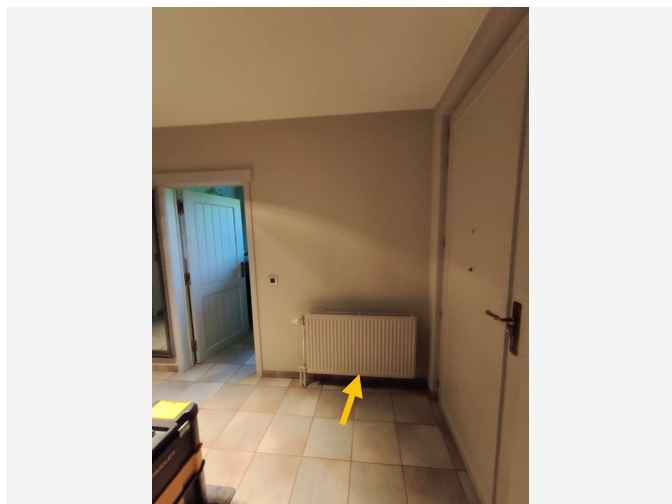
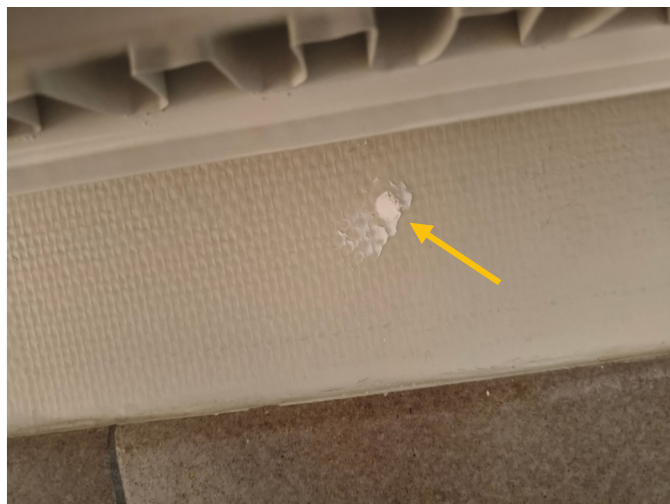
#	Type	Referentie	Resultaat
10.1	Mengmonster	0002	Geen asbest

<b>Beschrijving</b>	Muurpleister
<b>Omgeving</b>	Binnen
<b>Primaire drager</b>	Binnenwand
<b>Bindmiddel van materiaal</b>	Gips - kalk
<b>Gebondenheid op basis van bindmiddel</b>	Niet-hechtgebonden
<b>Hoeveelheid (oppervlakte - dikte - aantal)</b>	• 300,00 m <sup>2</sup> - 1,00 cm - 1 stuk
<b>Totaal volume</b>	3,00 m <sup>3</sup>
<b>Identificatiemethode</b>	Een monstername door de asbestdeskundige met laboanalyse door een asbestlabo.
<b>Destructieve handeling voor identificatie</b>	Nee
<b>Opmerking</b>	<p>Volgens het inspectieprotocol is een monstername van het pleisterwerk verplicht om dit te identificeren als niet-asbesthoudend.</p> <p>Locatie staalnames: keuken, traphal en wasplaats. De stookplaats is niet bepleisterd.</p> <p>De vermelde oppervlaktes en volumes betreffen een beredeneerde schatting. Er worden geen rechten verleend aan deze oppervlaktes/volumes. De dikte is een schatting die voorkomt uit de monsterplaatsen en is daarom niet altijd representatief.</p>
