# Asbestinventarisatetest

Westmeerbeeksteenweg 15, 2221 Heist-op-den-Berg

Attestnummer : 20260707-000406.000

Uitgegeven op : 07.07.2026

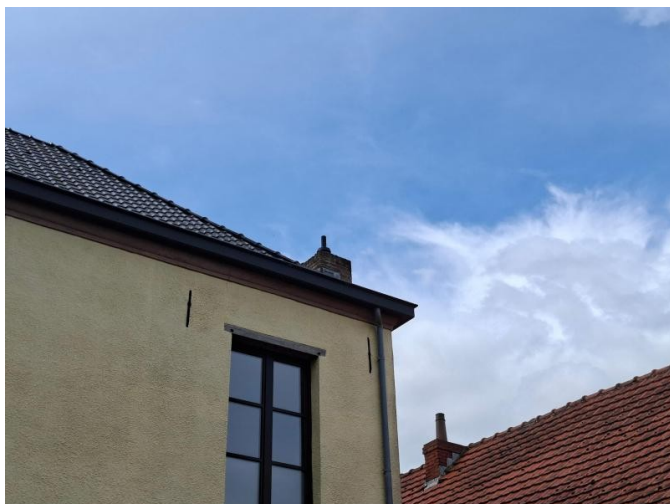
*Situeringfoto*

**Reden:** Het te onderzoeken materiaal situeert zich hoger dan 3,50 m te rekenen vanaf een veilige ondergrond

**Uitleg van de asbestdeskundige:** De schouw bevat binnenin mogelijk een asbestcement rookgaskanaal. Niet waarneembare materialen en ruimtes vallen buiten dit standaard onderzoek: zonder asbestverdachte en andere materialen te demonteren, beschadigen of los te wrikken, waardoor schade kan ontstaan. Het is raadzaam een aanvullend onderzoek te laten uitvoeren voorafgaand eventuele werkzaamheden of verwijdering.

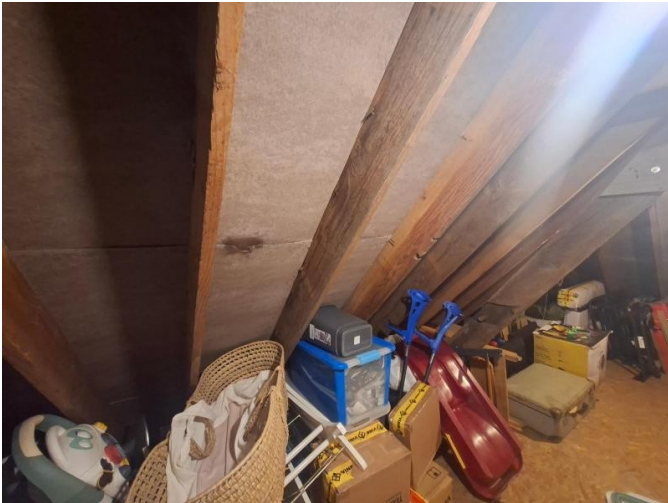
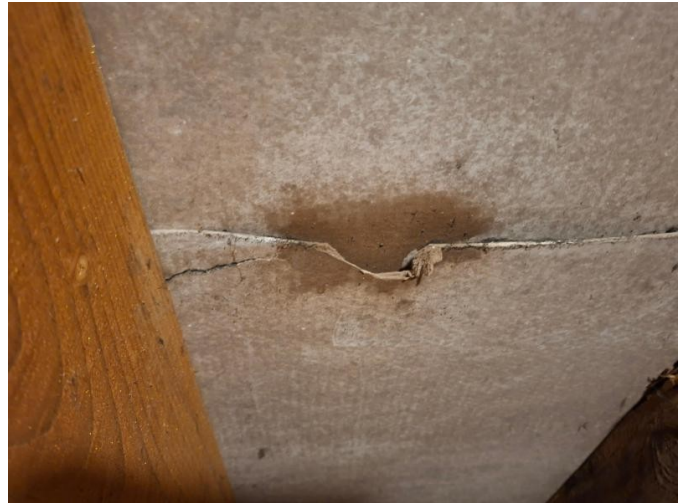
## Fiche 2: Onderdak type Menuiserie

Geen asbest

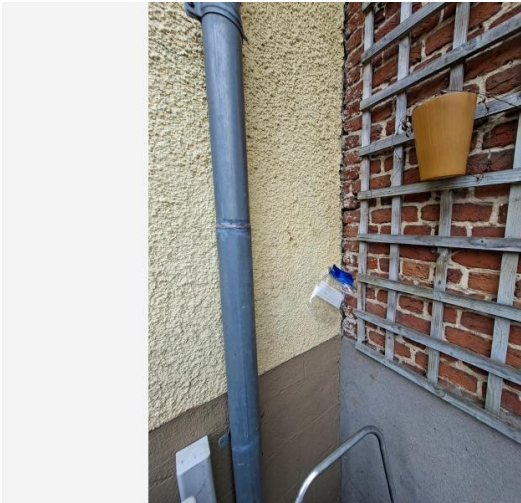
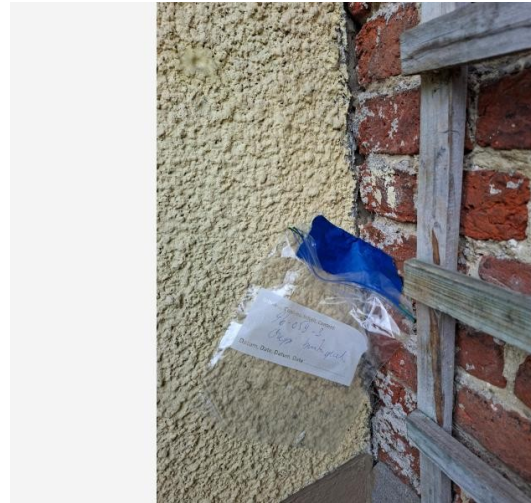
## Fiche 3: Crepi gevels

Geen asbest

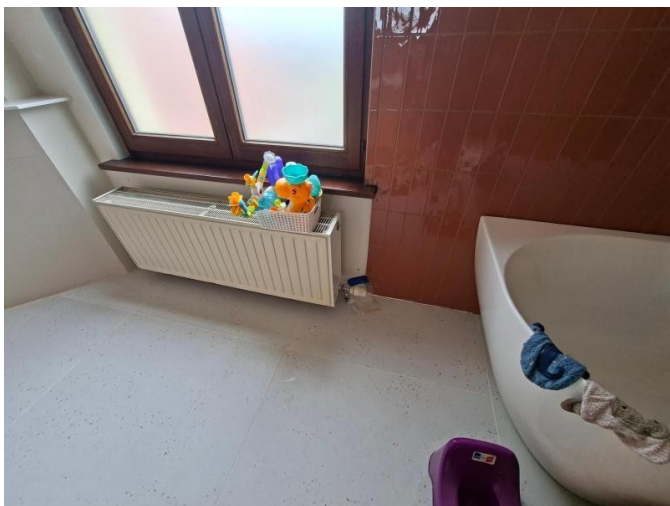
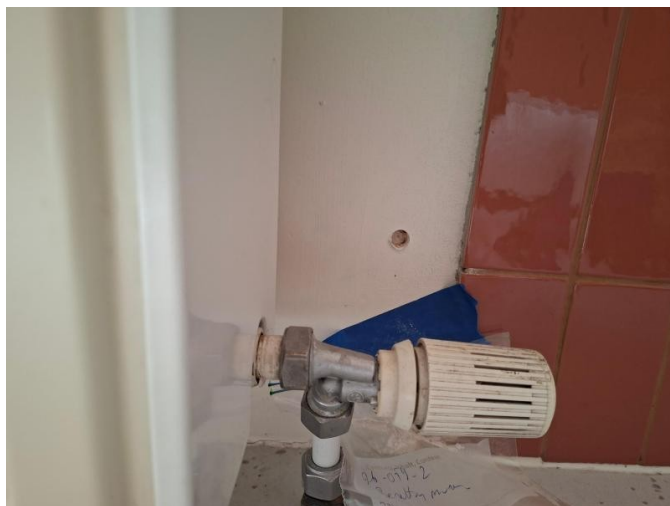
## Fiche 4: Pleisterwerk muren

Geen asbest

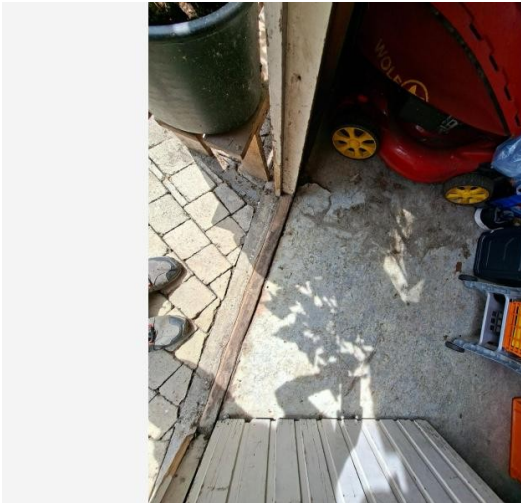
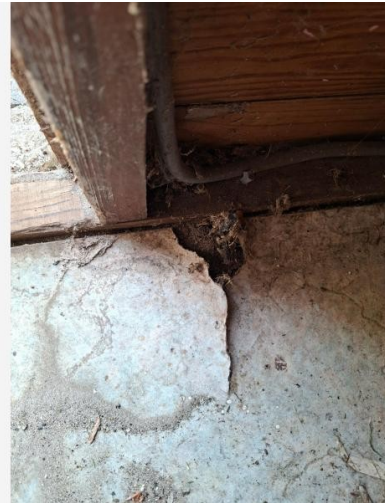
## Fiche 5: Vloerbedekking tuinhuis

Geen asbest

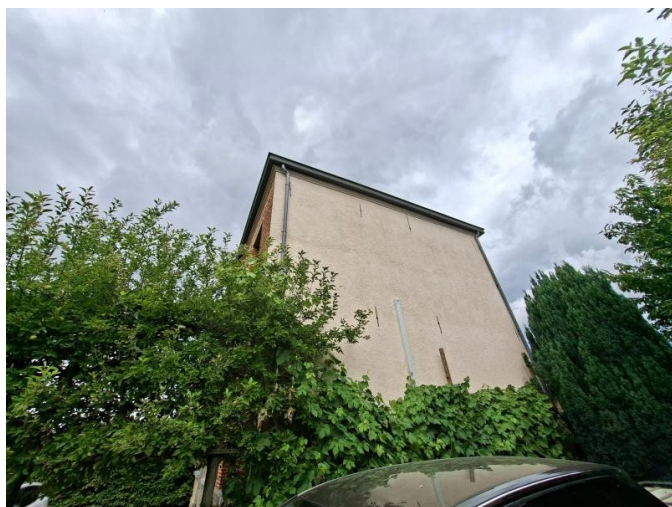
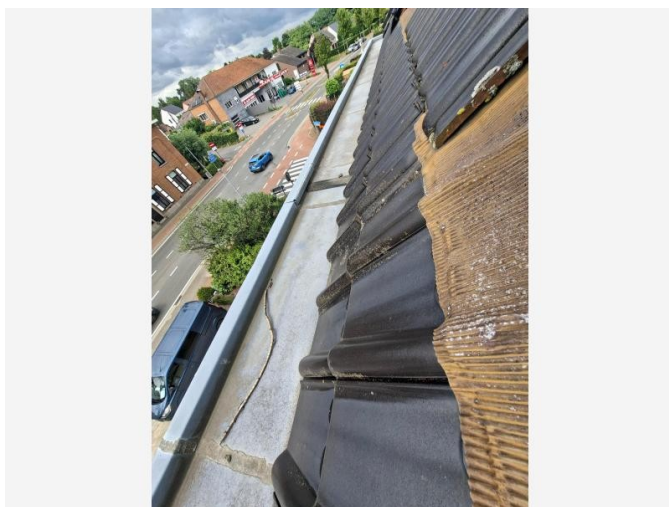
### Fiche 6: Bakgoten uit zink.

| Beschrijving | Notitie | Terug te vinden op plannen |
|---|---|---|
| Fiche 6: Bakgoten uit zink. | De bekleding van de bakgoten (zink) is niet asbestverdacht. Het is niet uitgesloten dat de zink werd gelegd op wel asbestverdachte materialen.<br><br>Deze eventueel onderliggende materialen vallen buiten dit standaard onderzoek. Aanvullend onderzoek kan uitsluitend geven. | Plan 1.6: Dakopbouw |

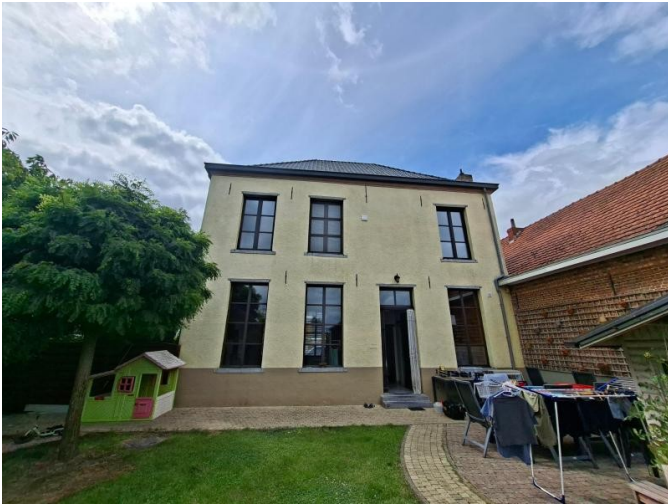
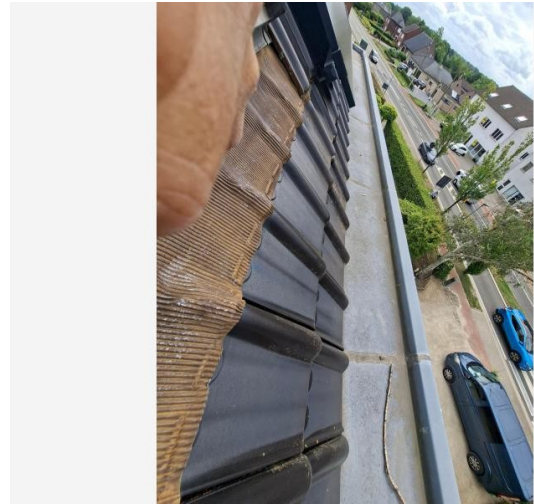
## Fiche 7: Dakbedekking bestaande uit pannen

| Beschrijving | Notitie | Terug te vinden op plannen |
|---|---|---|
| Fiche 7: Dakbedekking bestaande uit pannen | De dakpannen zijn niet-asbestverdacht. | Plan 1.6: Dakopbouw |

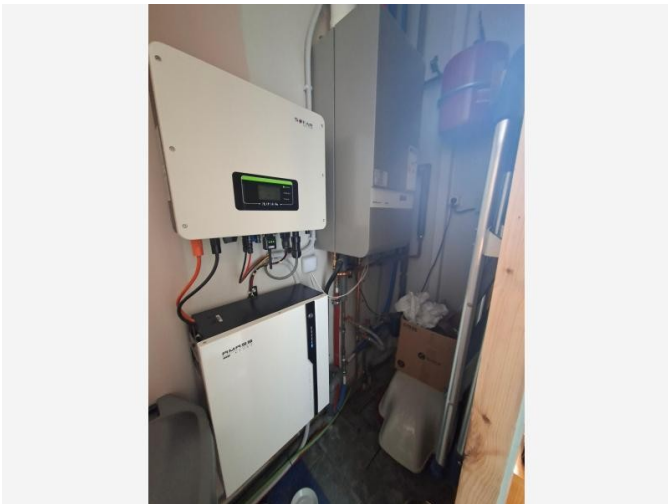
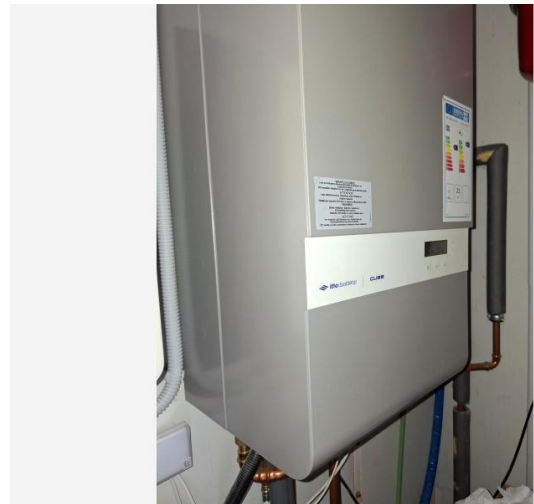
## Fiche 8: CV-ketel

| Beschrijving | Notitie | Terug te vinden op plannen |
|---|---|---|
| Fiche 8: CV-ketel | De CV-ketel (dichtingen, isolerend materiaal) is niet asbestverdacht. | Plan 1.2: Gelijkvloers |

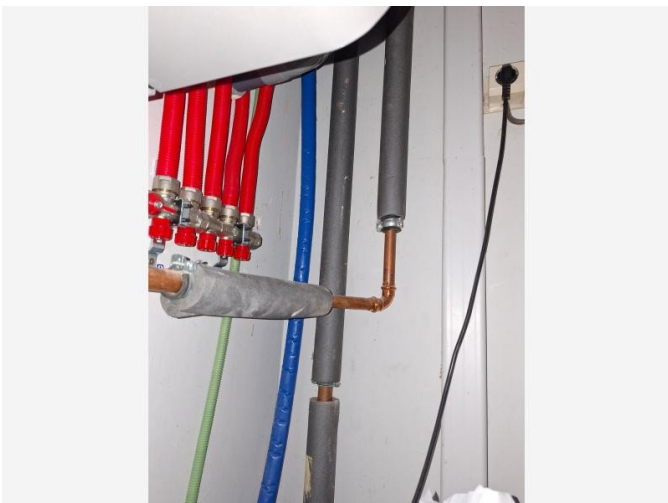
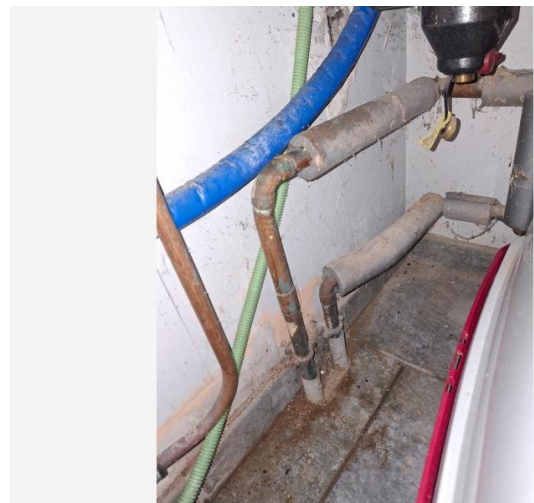
## Fiche 9: Leidingisolatie

| Beschrijving | Notitie | Terug te vinden op plannen |
|---|---|---|
| Fiche 9: Leidingisolatie | De waargenomen leidingisolatie is niet-asbestverdacht. | Plan 1.2: Gelijkvloers |

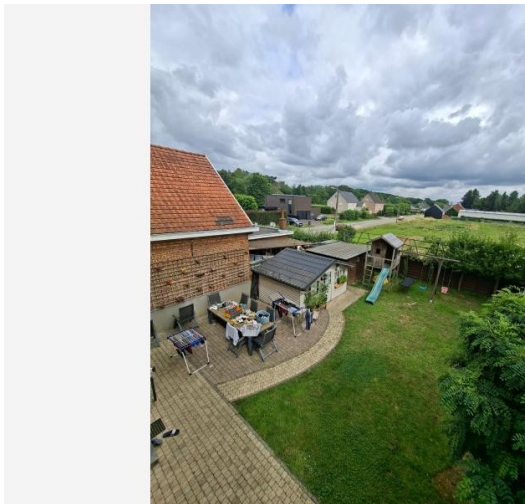
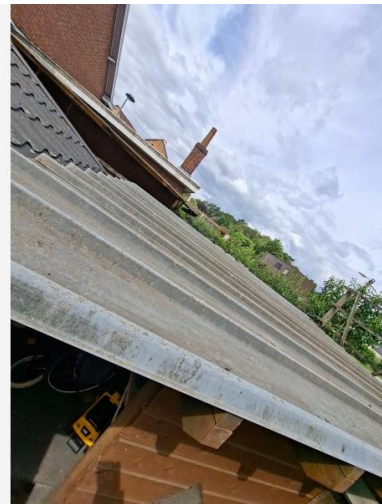
## Fiche 10: Dakbedekking tuinhuis bestaande uit stalen/metalen platen

| Beschrijving | Notitie | Terug te vinden op plannen |
|---|---|---|
| Fiche 10: Dakbedekking tuinhuis bestaande uit stalen/metalen platen | De dakbedekking is niet-asbestverdacht. | Plan 2.2: Dakopbouw |

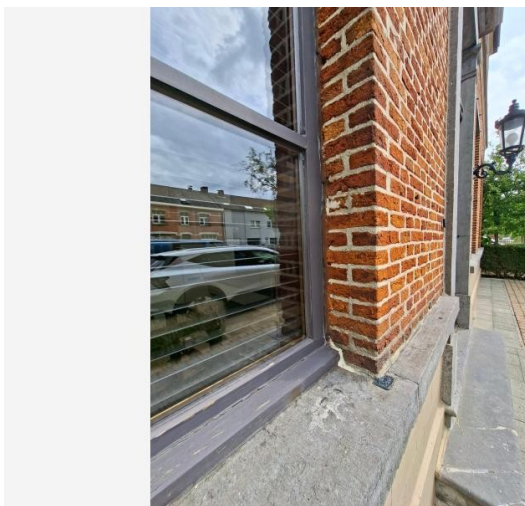
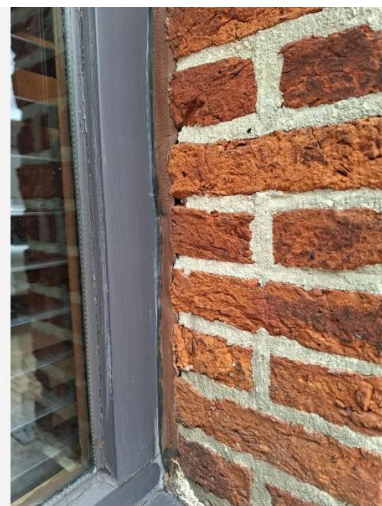
## Fiche 11: Kitvoeg schrijnwerk

| Beschrijving | Notitie | Terug te vinden op plannen |
|---|---|---|
| Fiche 11: Kitvoeg schrijnwerk | De kit aan de ramen is niet asbestverdacht. | - |

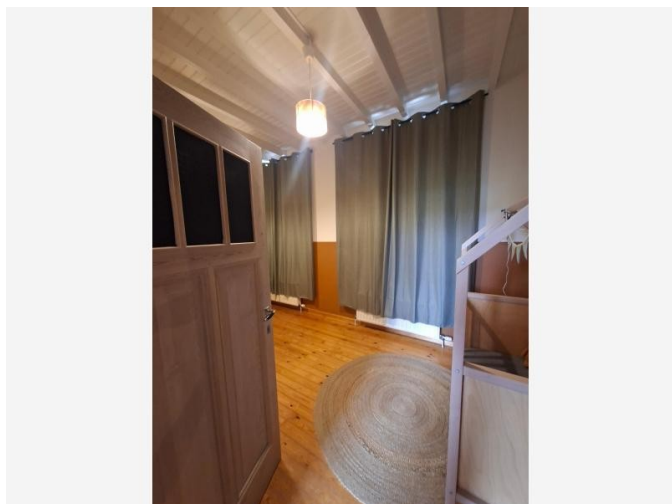
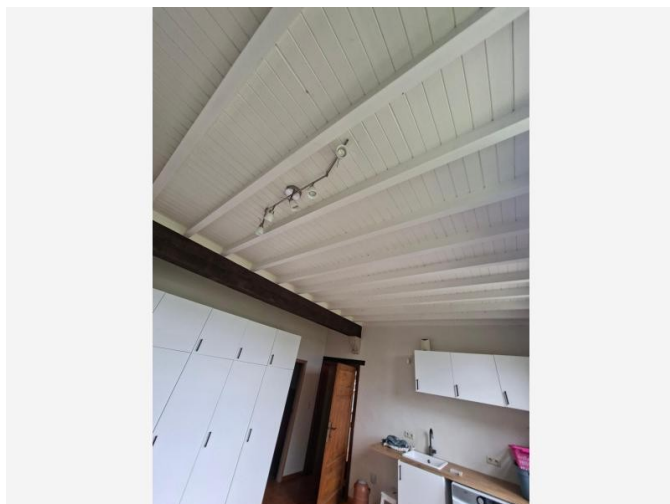
### Fiche 13: Pleisterwerk plafonds

| Beschrijving | Notitie | Terug te vinden op plannen |
|---|---|---|
| Fiche 13: Pleisterwerk plafonds | Er is geen pleisterwerk aan de plafonds waarneembaar op de inspectielocatie. | - |
