# Asbestinventarisatattest

Doodsbroekstraat 35, 2235 Hulshout

Attestnummer : 20260803-000263.000

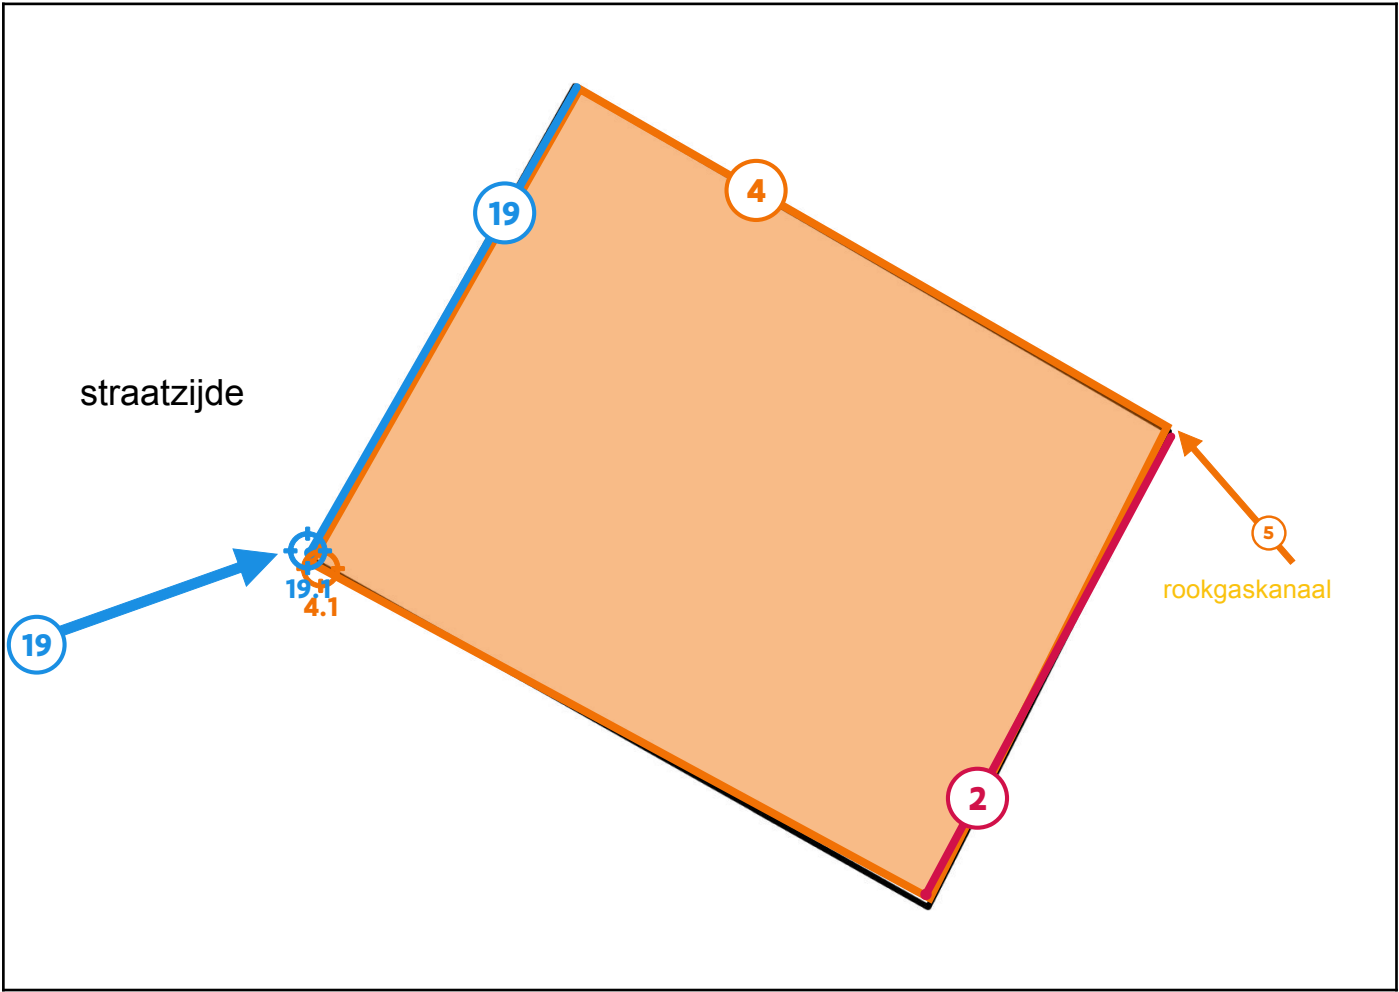
## Plan 2.2: garage dakplan

| Beschrijving | Type | Actie |
|---|---|---|
| 2. Slib/sediment dakgoot | Asbestmateriaal | Dringend verwijderen |
| 4. Golfplaten garage | Asbestmateriaal | Verwijderen |
| 5. Schouwbus garage (visueel vastgesteld) | Asbestmateriaal | Verwijderen |

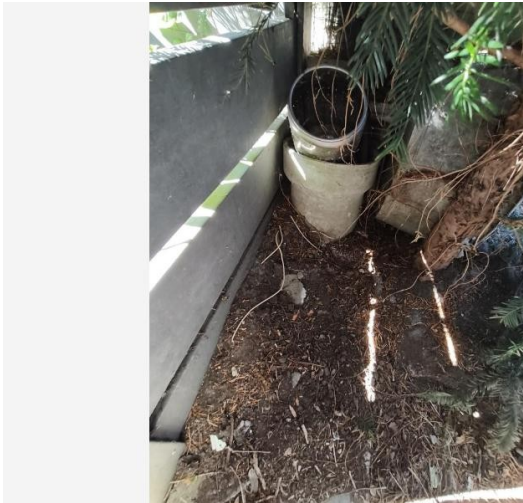
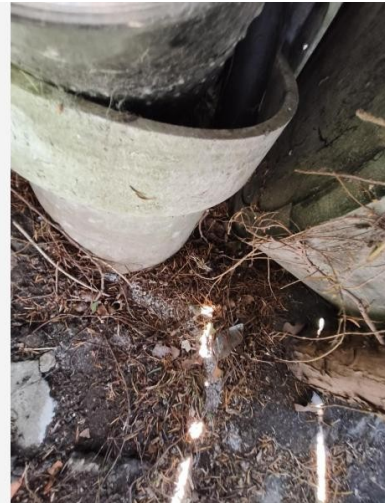
| Fiche 1: Asbestcement afval bloempot..... | 24 |

-u beschikt over een vernevelaar (water) of fixeermiddel om het abestmateriaal te bevochtigen tijdens de volledige duur van de werken

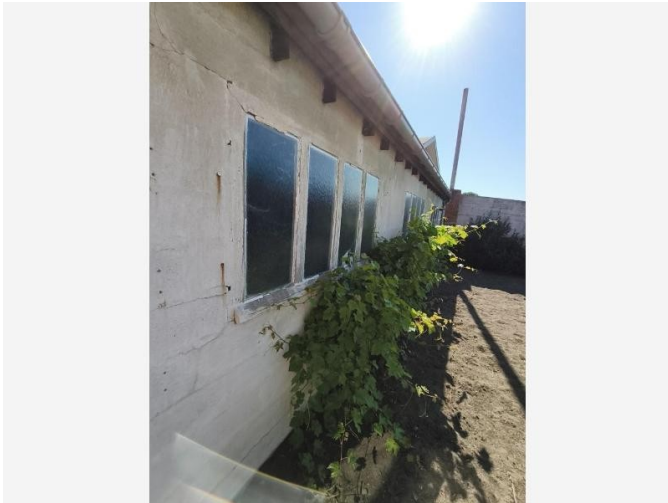
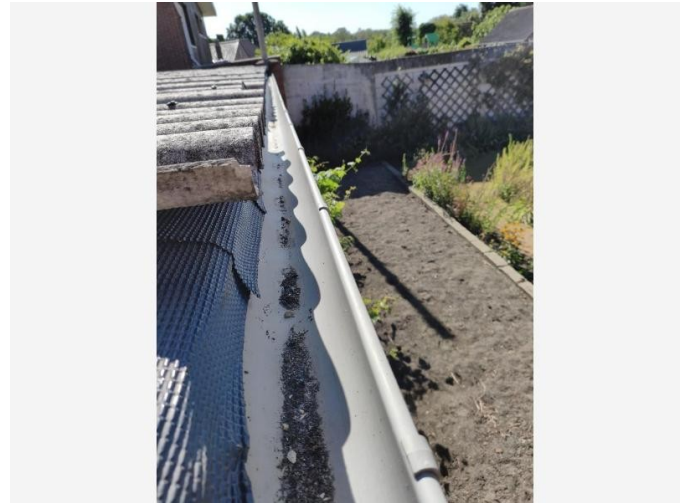
| Fiche 2: Slib/sediment dakgoot..... | 27 |

Voor verwijdering het slib extra bevochtigen of fixeren om stof te voorkomen , niet breken om stof te beperken .

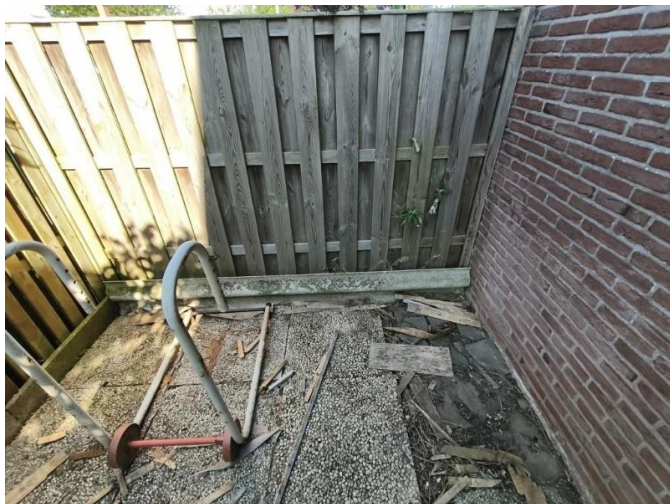
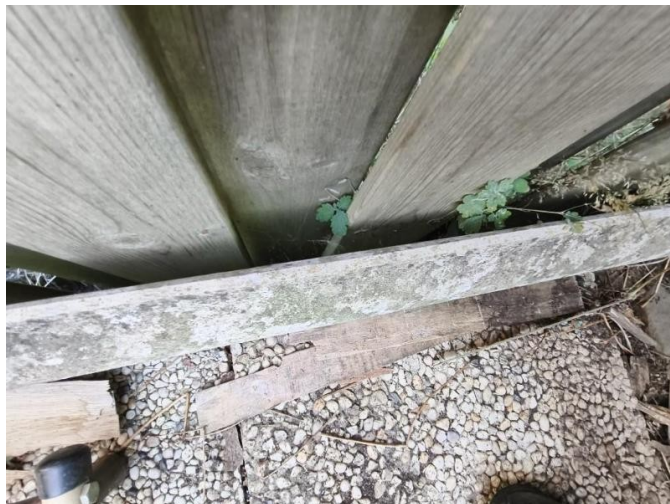
| Fiche 3: Asbestcement afval golfplaat..... | 30 |

-u beschikt over een vernevelaar (water) of fixeermiddel om het abestmateriaal te bevochtigen tijdens de volledige duur van de werken

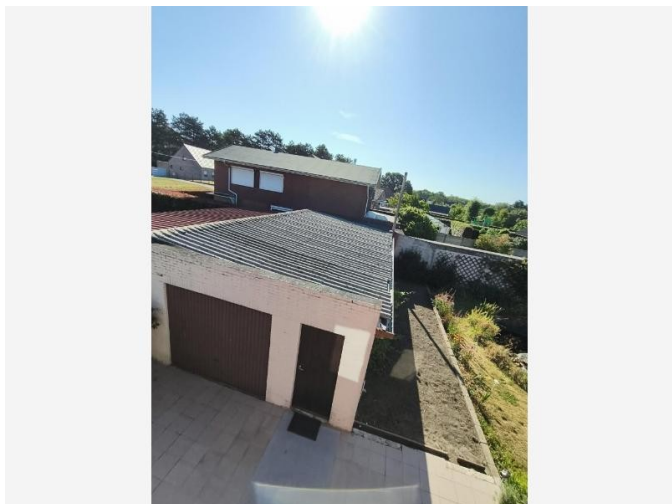
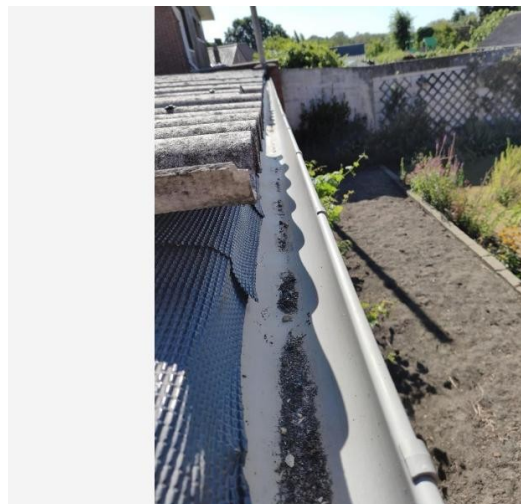
| Fiche 4: Golfplaten garage..... | 33 |

- Eenvoudige handelingen: mag via doe-het-zelf of door werknemer(s) met opleidingsattest eenvoudige handelingen  
EH via doe-het zelf Standaard dragen van de nodige wegwerp beschermingsmiddelen FFP 3 masker , handschoenen en tyvec CAT III type 5-6 , afwasbaar schoeisel Indien mogelijk de ondervloer afdekken , golfplaten voorzichtig verwijderen, extra fixeren, niet breken , niet gooien, onmiddellijk dubbel verpakken , luchtdicht afsluiten of voorzichtig in container met asbest bag plaatsen. Voldoende benevelen/bevochtigen tijdens de duur van de werken. Indien golfplaten in slechte staat zijn en kans bestaat op breken : Eenvoudige handeling opgeleid personeel , alle werknemer(s) moeten wel beschikken over een opleidingsattest eenvoudige handelingen 8u Voor hechtgebonden toepassingen: Bij verwijdering door doe-het-zelf moet men dit afval dubbel en luchtdicht verpakt aandienen bij het gemeentelijk recyclagepark. Men raadpleegt best op voorhand de voorwaarden van het recyclagepark. Zie ook link Zie <https://ovam.vlaanderen.be/wie-mag-wat->

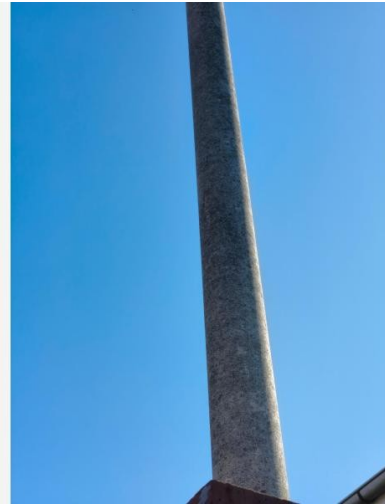
| Opmerking | <p>Op het dak is een schouwbus aanwezig.</p> <p>De vermelde oppervlaktes, diktes en volumes betreffen een beredeneerde schatting. Er worden geen rechten verleend aan deze oppervlaktes/diktes/volumes.</p> |

- Eenvoudige handelingen: mag via doe-het-zelf of door werknemer(s) met opleidingsattest eenvoudige handelingen  
EH via doe-het zelf De buis kan voorzichtig losgebeiteld worden , extra bevochtigen om stof te voorkomen  
Standaard dragen van de nodige wegwerp beschermingsmiddelen FFP 3 masker , handschoenen en tyvec CAT III type 5-6 , afwasbaar schoeisel Bij de gemeente/containerpark afsluitzakken halen om dubbel in te pakken , sluit luchtdicht af en breng naar het plaatselijk containerpark als hechtgebonden asbestafval. Voor hechtgebonden toepassingen: Bij verwijdering door doe-het-zelf moet men dit afval dubbel en luchtdicht verpakt aandielen bij het gemeentelijk recyclagepark. Men raadpleegt best op voorhand de voorwaarden van het recyclagepark. Zie ook link Zie <https://ovam.vlaanderen.be/wie-mag-wat-verwijderen>  
<https://ovam.vlaanderen.be/voorzorgsmaatregelen-bij-asbestverwijdering>

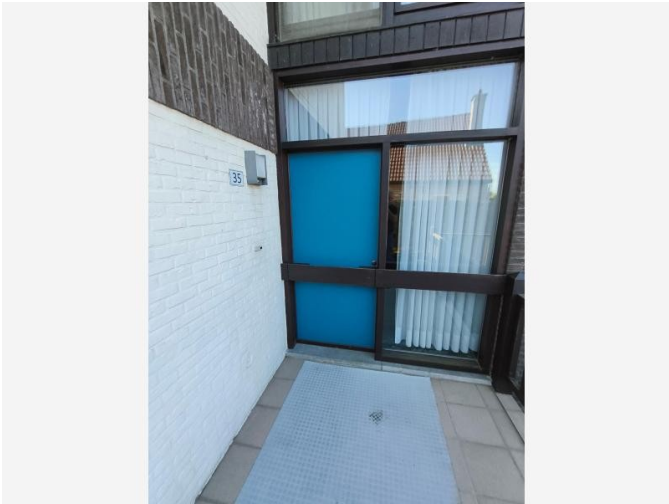
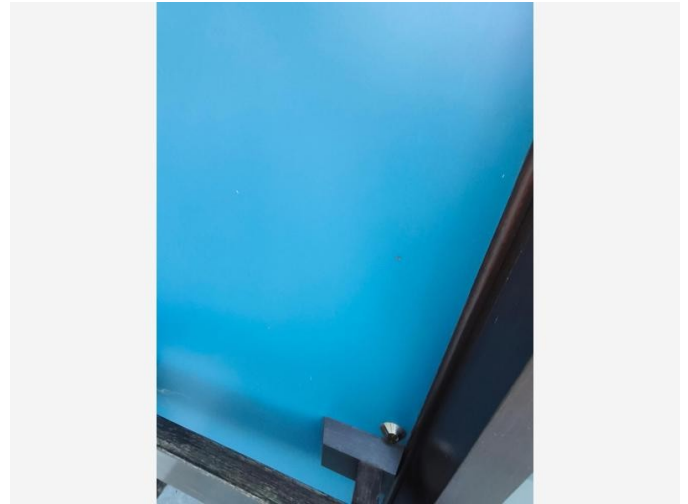
| Opmerking | <p>De platen zijn visueel /auditief als asbestverdacht beschouwd. Er werd geen staalname uitgevoerd wegens kans op breukvlakken.</p> <p>De vermelde oppervlaktes, diktes, gewichten en volumes betreffen een beredeneerde schatting. Er worden geen rechten verleend aan deze oppervlaktes/diktes/volumes. de glasplaten zijn binnen en buitenkant van de deur</p> |

Mag en wil uzelf verwijderen: Zorg er dan voor dat: -u zich vooraf goed informeert op [www.asbestinfo.be](http://www.asbestinfo.be) -u zich beschermt met een FFP3 mondmasker, wegwerphandschoenen, wegwerpoveral Cat III type 5-6, afspoelbaar schoeisel -er geen minderjarigen of derden aanwezig zijn -u beschikt over PE-folie en zakken om loskomende deeltjes en het afval op te vangen en te verpakken -u beschikt over een vernevelaar (water) of fixeermiddel om het abestmateriaal te bevochtigen tijdens de volledige duur van de werken -u weet hoe u asbestmateriaal veilig kan demonteren zonder stof of breuken -u beschikt over natte doeken om eventuele resten en stof weg te nemen

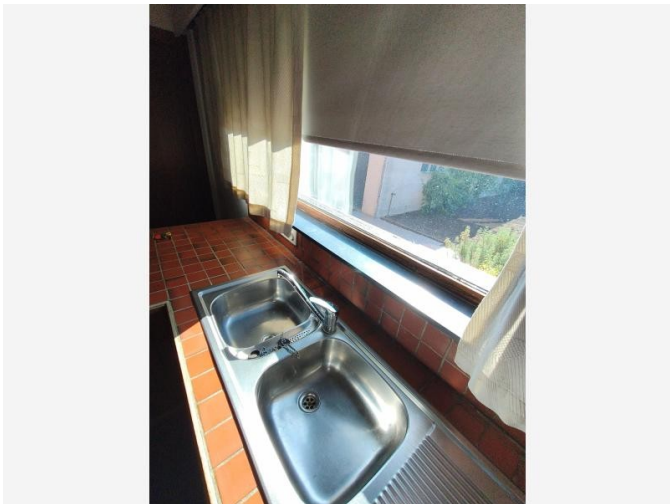
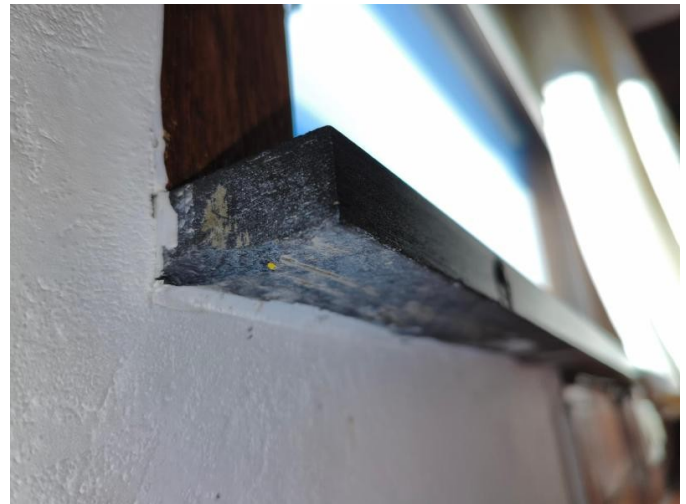
| Opmerking | <p>keuken /was en stooklokaal/wc/3 slaapkamers</p> <p>Aantal stuks 6</p> <p>De vermelde oppervlaktes, diktes, gewichten en volumes betreffen een beredeneerde schatting. Er worden geen rechten verleend aan deze oppervlaktes/diktes/volumes.</p> |

- Eenvoudige handelingen: mag via doe-het-zelf of door werknemer(s) met opleidingsattest eenvoudige handelingen  
EH via doe-het zelf : De dorpels of tabletten kunnen voorzichtig losgebeiteld worden, zonder de toepassing zelf te breken , extra bevochtigen om stof te voorkomen Standaard dragen van de nodige wegwerp beschermingsmiddelen FFP 3 masker , handschoenen en tyvec CAT III type 5-6 , afwasbaar schoeisel Verpakken in dubbel plastic folie , sluit luchtdicht af en afvoeren naar het containerpark als hechtgebonden asbestafval. Voor hechtgebonden toepassingen: Bij verwijdering door doe-het-zelf moet men dit afval dubbel en luchtdicht verpakt aandienen bij het gemeentelijk recyclagepark. Men raadpleegt best op voorhand de voorwaarden van het recyclagepark. Zie ook link Zie <https://ovam.vlaanderen.be/wie-mag-wat-verwijderen> <https://ovam.vlaanderen.be/voorzorgsmaatregelen-bij-asbestverwijdering> <https://ovam.vlaanderen.be/asbestafval-afvoeren> Zie ook wetgevend kader (website van de OVAM en CODEX boek VI titel 3). [http://werk.belgie.be/sites/default/files/content/documents/Welzijn op het](http://werk.belgie.be/sites/default/files/content/documents/Welzijn%20op%20het%20werk.pdf)

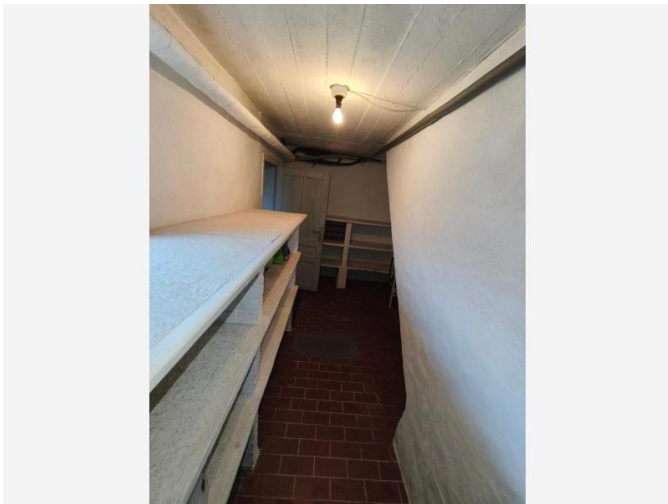
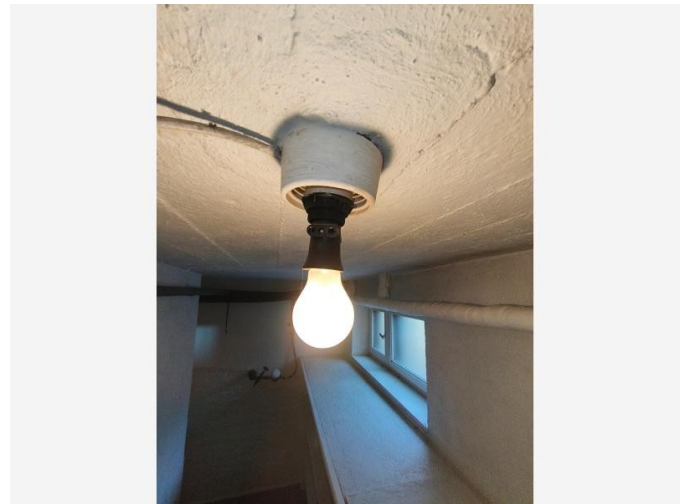
| Fiche 8: Bakeliet toep.lichtpunt kelder..... | 46 |

- Eenvoudige handelingen: mag via doe-het-zelf of door werknemer(s) met opleidingsattest eenvoudige handelingen  
Schakelaars, stopcontacten en andere gelijkaardige toepassingen kunnen eenvoudig losgeschroefd worden --> EH doe-het-zelf. Afgesloten of verzegelde kast --> EH opgeleid technieker personeel 8u basisopleiding asbest. Voor elektrische infrastructuur en uitrusting dient u vooraleer men deze toepassing gaat bevochtigen de elektriciteit af te sluiten (zoniet elektrocutie-/brandgevaar). standaard dragen van de nodige wegwerp beschermingsmiddelen FFP 3 masker , handschoenen en tyvec CAT III type 5-6 , afspoelbaar schoeisel Losschroeven en dubbel verpakken in plastic , sluit luchtdicht af en breng dit als hechtgebonden afval naar een plaatselijk containerpark. Voor hechtgebonden toepassingen: Bij verwijdering door doe-het-zelf moet men dit afval dubbel en luchtdicht verpakt afdienen bij het gemeentelijk recyclagepark. Men raadpleegt best op voorhand de voorwaarden van het recyclagepark.

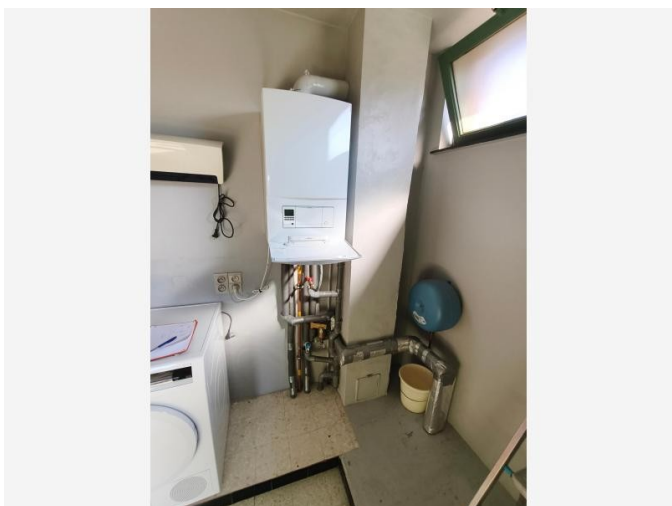
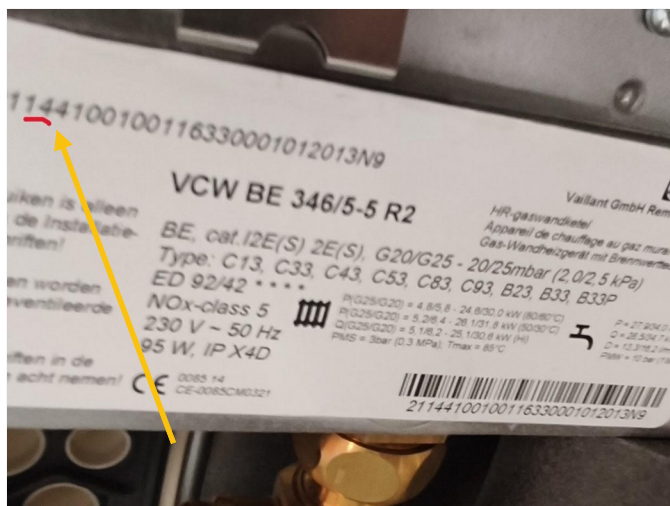
## Fiche 27: CV Ketel niet verdacht

| Beschrijving | Notitie | Terug te vinden op plannen |
|---|---|---|
| Fiche 27: CV Ketel niet verdacht | <p>De CV ketel werd gecontroleerd( bwj 2014 ) en is niet asbest verdacht</p> <p>, geen risico bouwjaar.</p> <p>Bij vaillantketels met serienummer van 28 cijfers is het 3 de en 4 de cijfer het bouwjaar (zie website fabrikant)</p> | Plan 1.4: gelijkvloers |

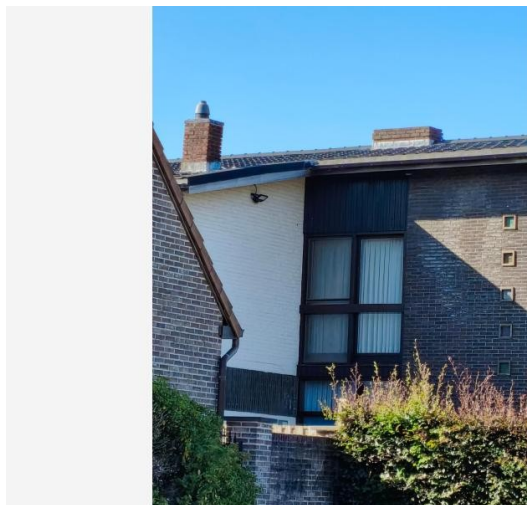
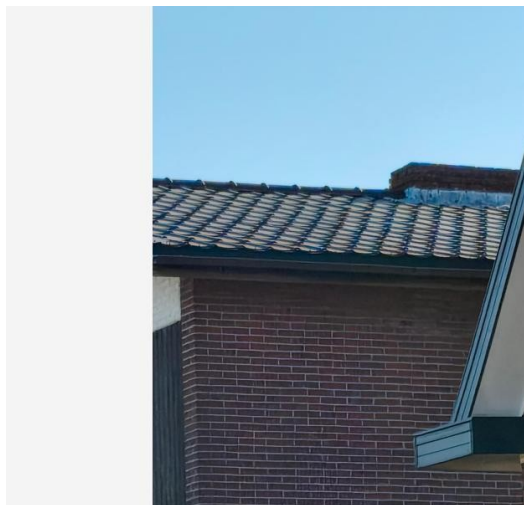
### Fiche 28: Onderdaken woning en garage niet waarneembaar

| Beschrijving | Notitie | Terug te vinden op plannen |
|---|---|---|
| Fiche 28: Onderdaken woning en garage niet waarneembaar | <p>Het onderdak van de woning is niet via de zolder waarneembaar vanwege houten beplating.</p> <p>Enkel via destructief onderzoek is dit waarneembaar en inspecteerbaar.</p> <p>Het onderdak van de garage is niet via de binnenkant waarneembaar vanwege houten beplating. Enkel via destructief onderzoek is dit waarneembaar en inspecteerbaar</p> | <p>Plan 1.8: dakplan</p> <p>Plan 2.3: dakplan</p> |
