# Asbestinventarisatetest

Hoevenstraat 18, 2230 Herselt

Attestnummer : 20250127-000113.000

Uitgegeven op : 27.01.2025

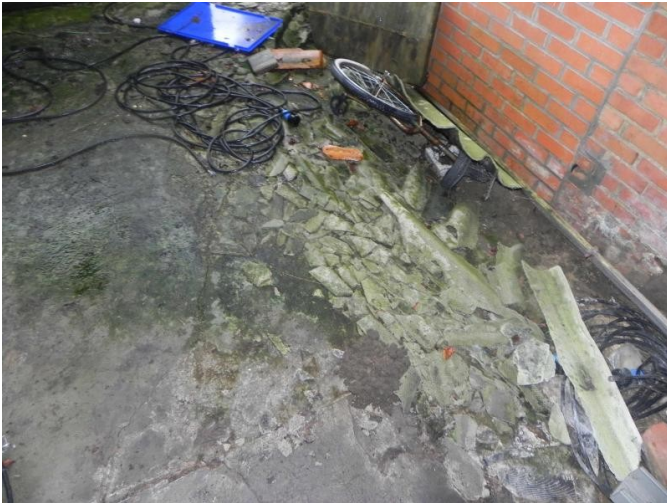
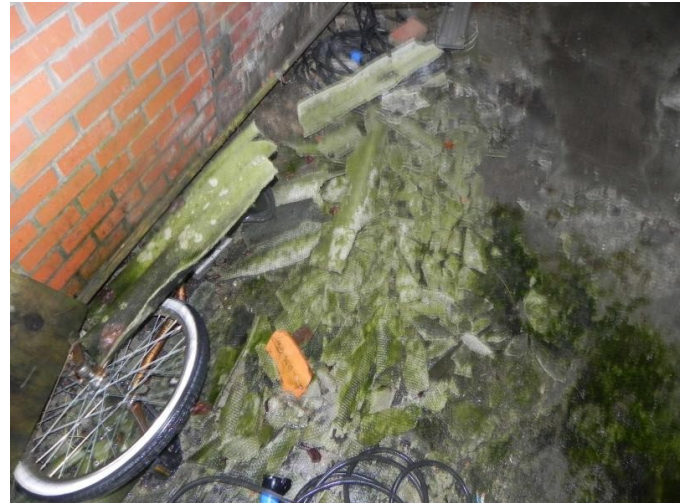
| Fiche 1: Afval binnen..... | 13 |

| <b>Beschrijving</b> | Afval binnen |
| <b>Type afvalstof</b> | Betreft resten (contaminatie) van verwerking of beschadiging |
| <b>Type resten (contaminatie)</b> | <ul style="list-style-type: none"><li>Stof, deeltjes &lt; 4 mm, flinters, gruis (vermengd in materiaal)</li><li>Stukken, fragmenten (los, opliggend)</li><li>Stukken, fragmenten (vermengd in materiaal)</li></ul> |
| <b>Bron van de resten</b> | Golfplaten op dak |
| <b>Gebondenheid resten</b> | Niet hecht |
| <b>Hoeveelheid (gewicht - aantal)</b> | <ul style="list-style-type: none"><li>30,00 kg - 1 stuk</li></ul> |

**Dringend verwijderen**

- Verwijder het asbestafval.

- Eenvoudige handelingen: mag via doe-het-zelf of door werknemer(s) met opleidingsattest eenvoudige handelingen  
Het afval betreft hechtgebonden toepassingen. Verwijder deze zonder (extra) te beschadigen.  
Zie ook [www.asbestinfo.be](http://www.asbestinfo.be) voor meer info over de te gebruiken PBM's en verwijdermethodes.
- Eenvoudige handelingen: enkel door erkend asbestverwijderaar  
Het afval betreft hechtgebonden toepassingen echter door de beschadigingen is het niet meer volledig hecht. Verwijder deze zonder (extra) te beschadigen.  
Zie ook [www.asbestinfo.be](http://www.asbestinfo.be) voor meer info over de te gebruiken PBM's en verwijdermethodes.

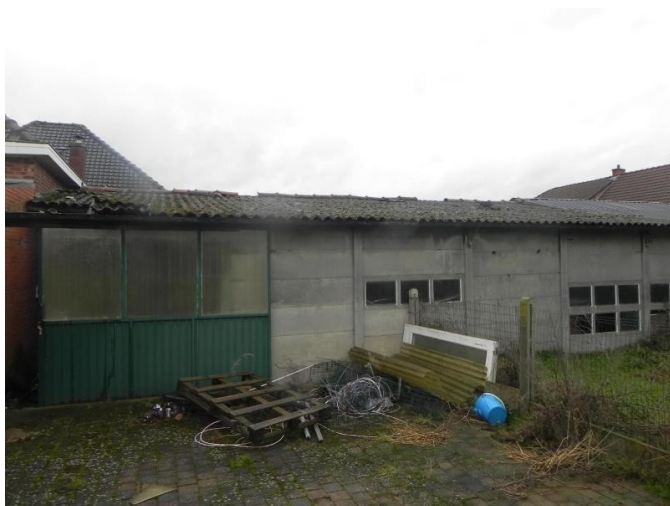
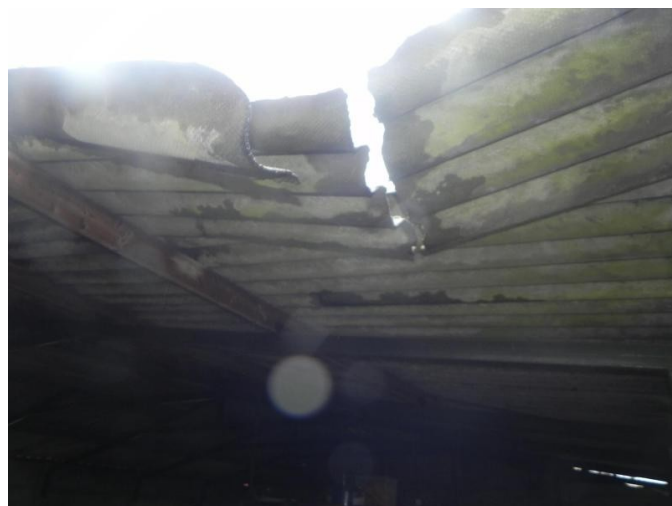
| Fiche 2: Golfplaten..... | 15 |

| Eindbeoordeling materiaalrisico | Hoog materiaalrisico en/of hoge kans op vezelvrijgave |

| Asbestsoort (vezeltype) | Crocidoliet aanwezig |
| Toestand van het materiaal | Zwaar beschadigd, zwaar verweerd |

| Asbestmateriaal | Dak- en gevelbekleding - Golfplaat |
| Hoeveelheid (oppervlakte - aantal) | <ul style="list-style-type: none"><li>• 160,00 m<sup>2</sup> - 1 stuk</li></ul> |

**Dringend verwijderen**

- Sluit de ruimte luchtdicht af en vermijd het betreden van de ruimte.
- Verwijder dit asbestmateriaal zo snel mogelijk. Volg de toestand goed op.
- Hemelwater dat afspoelt van asbestcement daken of gevels kan asbestdeeltjes bevatten. Gebruik het enkel voor gesloten circuits (bv. spoelen toiletten). Reinig na het vervangen van het dak of de gevel de dakgoten en regenwaterput of -ton om asbesthoudend sediment of slib te verwijderen

- Eenvoudige handelingen: mag via doe-het-zelf of door werknemer(s) met opleidingsattest eenvoudige handelingen  
Golfplaten zijn een hechtgebonden toepassing, deze dienen voorzichtig te worden verwijderd zonder te breken/slijpen om vezelvrijgave te vermijden. De ruimte of het materiaal die zich onder de golfplaten bevindt kan mogelijks gecontamineerd zijn door vezelvrijgave van deze toepassing.

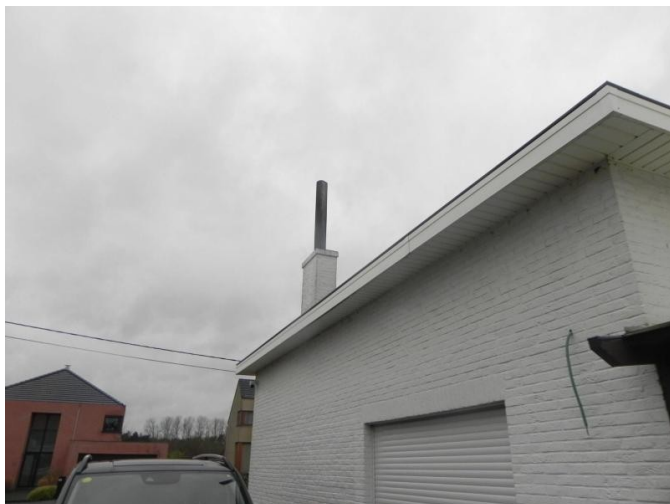
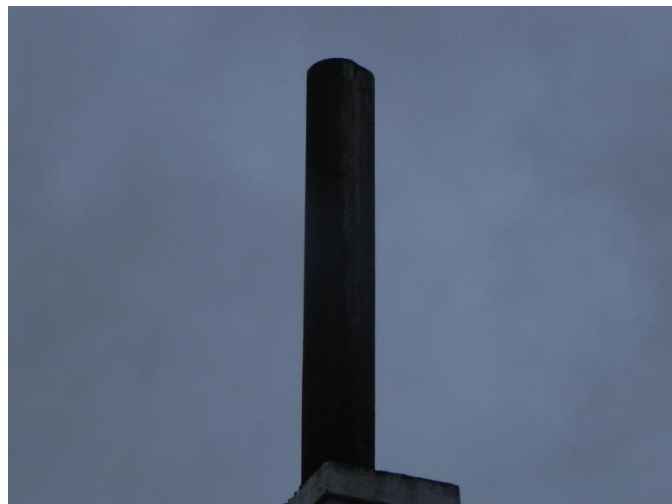
| Fiche 3: Rookgaskanaal..... | 18 |

| Eindbeoordeling materiaalrisico | Verhoogd materiaalrisico en/of verhoogde kans op vezelvrijgave |

| Asbestsoort (vezeltype) | Crocidoliet aanwezig |
| Toestand van het materiaal | Matig beschadigd, matig verweerd |

| Asbestmateriaal | Rookgaskanaal |
| Opmerking | Enkel het zichtbare gedeelte werd genoteerd bij de hoeveelheid. Het is onduidelijk hoe ver de buis in de schouw doorloopt. |

Verwijderen

- Verwijder dit asbestmateriaal zo snel mogelijk. Volg de toestand goed op.

- Eenvoudige handelingen: mag via doe-het-zelf of door werknemer(s) met opleidingsattest eenvoudige handelingen  
De asbestcementen buis is een hechtgebonden toepassing. Deze dient voorzichtig te worden verwijderd, zonder de buis te breken of er in te slijpen. Indien deze niet zonder te breken verwijderd kan worden dient deze door een erkend asbestverwijderaar te worden verwijderd.

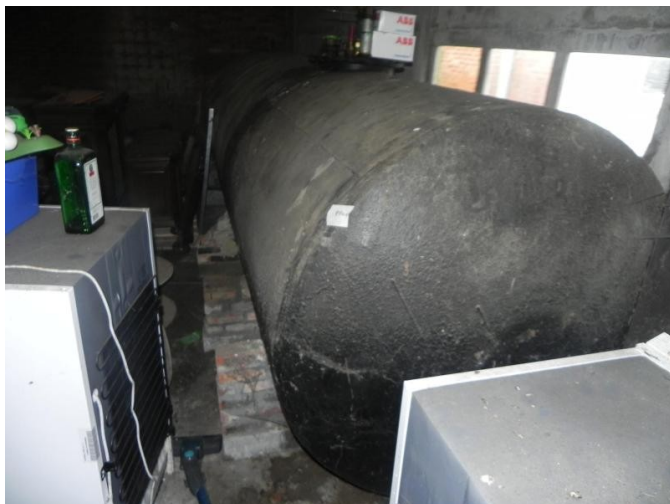
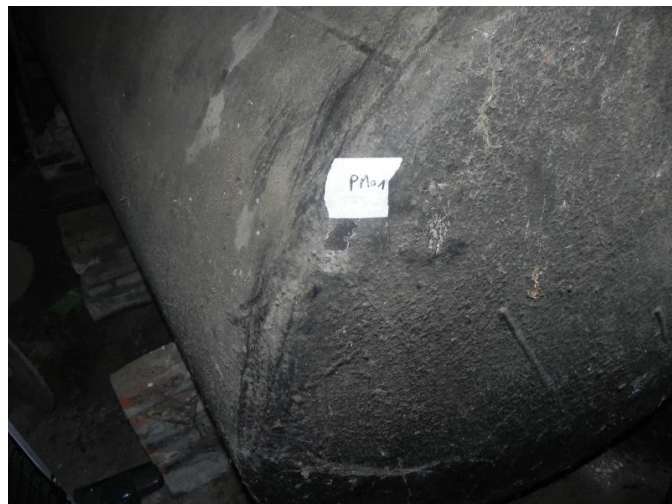
| Fiche 4: Verf aan mazouttank..... | 21 |

| Eindbeoordeling materiaalrisico | Verhoogd materiaalrisico en/of verhoogde kans op vezelvrijgave |

| Toestand van het materiaal | Licht beschadigd, licht verweerd. Intact calciumsilicaatmateriaal of categorie III 'gebondenheid' |

| # | Type | Referentie | Resultaat |
|---|---|---|---|
| 4.1 | Puntmonster | PM01 | Crocidoliet, Chrysotiel |

| <b>Asbestmateriaal</b> | In-situ afwerkingslagen - Verf, coating |

Verwijderen

- Verwijder dit asbestmateriaal zo snel mogelijk. Volg de toestand goed op.

- Eenvoudige handelingen: mag via doe-het-zelf of door werknemer(s) met opleidingsattest eenvoudige handelingen  
Verwijder deze toepassing samen met de tank in zijn geheel. Indien de tank niet in zijn geheel verwijderd wordt is dit door een erkende asbestverwijderaar te verwijderen in een hermetische zone.  
Zie ook [www.asbestinfo.be](http://www.asbestinfo.be) voor meer info over de te gebruiken PBM's en verwijdermethodes.
- Hermetische zone (erkend asbestverwijderaar)  
Verwijder deze toepassing samen met de tank in zijn geheel onder eenvoudige handelingen. Indien de tank niet in zijn geheel verwijderd wordt is dit door een erkende asbestverwijderaar te verwijderen in een hermetische zone.  
Zie ook [www.asbestinfo.be](http://www.asbestinfo.be) voor meer info over de te gebruiken PBM's en verwijdermethodes.

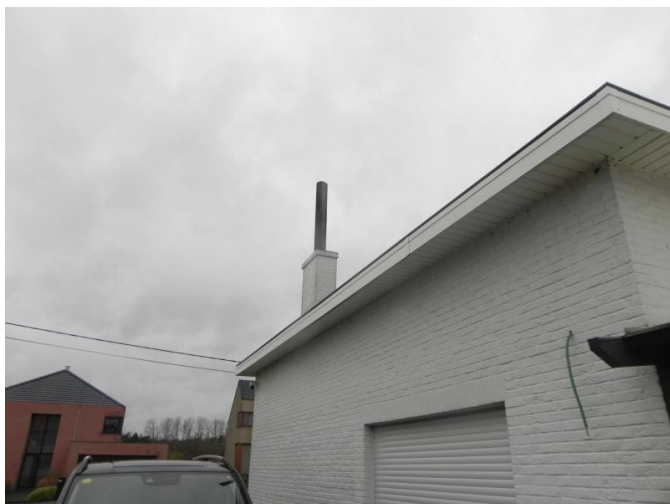
| Fiche 5: Schouwen..... | 25 |

**Reden:** Het te onderzoeken materiaal situeert zich hoger dan 3,50 m te rekenen vanaf een veilige ondergrond

**Uitleg van de asbestdeskundige:** De binnenkant van de schouw(en) kon(den) niet visueel worden nagekeken. De toegang van de schouw kan alleen vanaf de bovenkant gecontroleerd worden en dit is niet mogelijk binnen de onderzoeksbeperkingen van het inspectieprotocol.

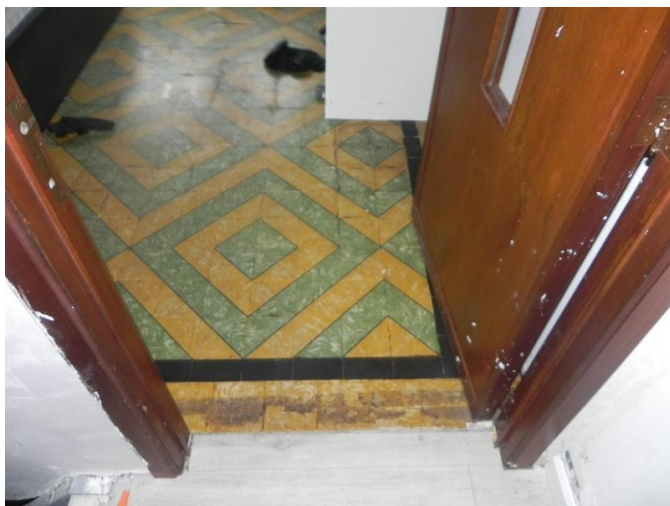
| Fiche 6: Tegellijm..... | 27 |

De gebruikte tegellijm van plinten, wand- en/of vloertegels kan asbest bevatten, het betreft een niet-destructief onderzoek, daardoor kon deze niet visueel vastgesteld, beoordeeld en bemonsterd worden.

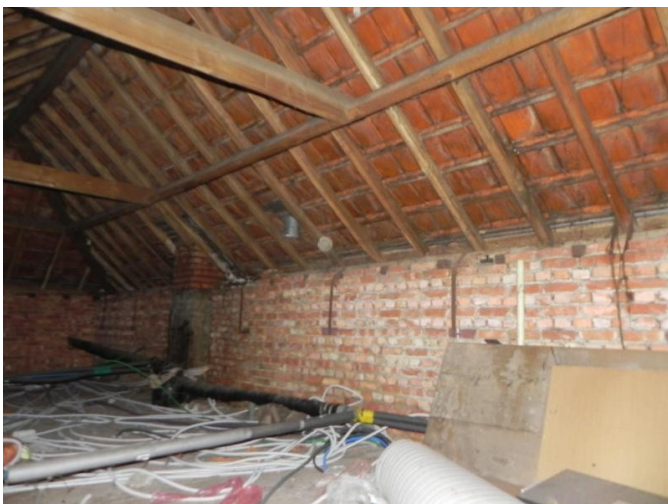
| Fiche 7: Niet verdachte toepassingen..... | 28 |

Volgende toepassingen werden bekeken en als niet verdacht beoordeeld of waren niet aanwezig: Leidingisolatie, vinylvloer(en), venstertabletten, deurdorpels, onderdak, siliconen aan nieuwe ramen, cv-ketel.

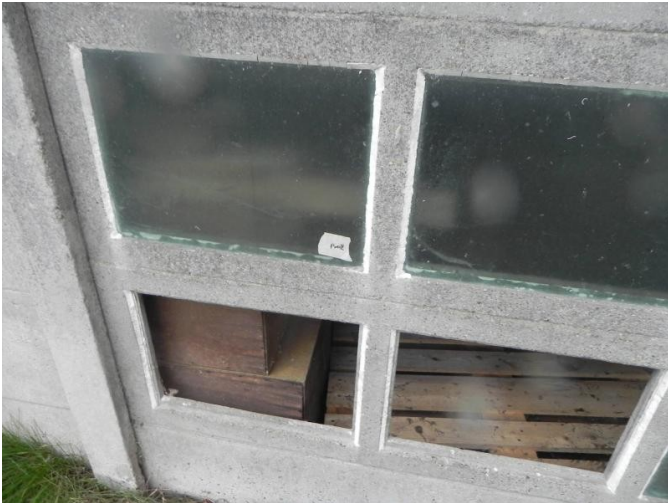
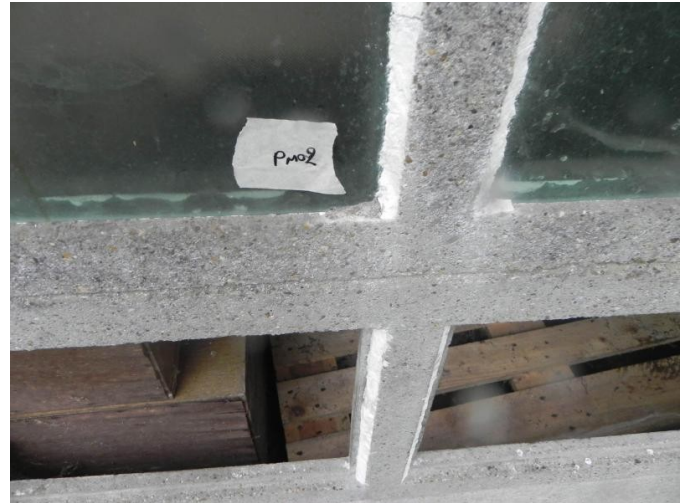
## Fiche 8: Mastiek ramen en deuren

### Conclusie

Geen asbest

| # | Type | Referentie | Resultaat |
|---|---|---|---|
| 8.1 | Puntmonster | PM02 | Geen asbest |

| <b>Opmerking</b> | Al het oude schrijnwerk dat mastiek bevat die (half)hard is geworden is verdacht. Het betreft een ruwe schatting van de hoeveelheid. |

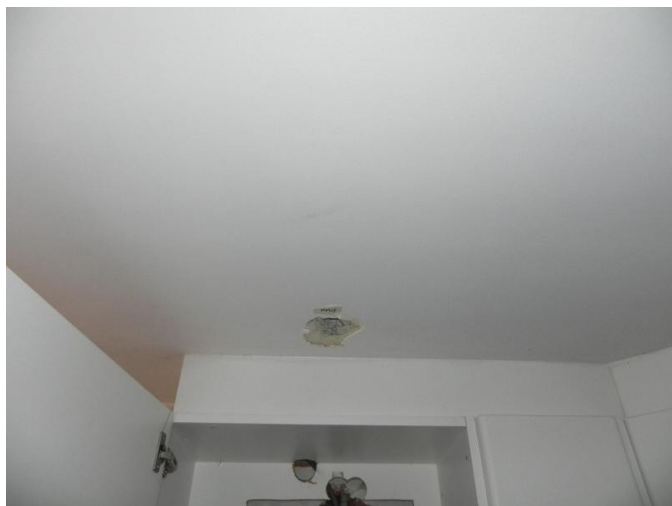
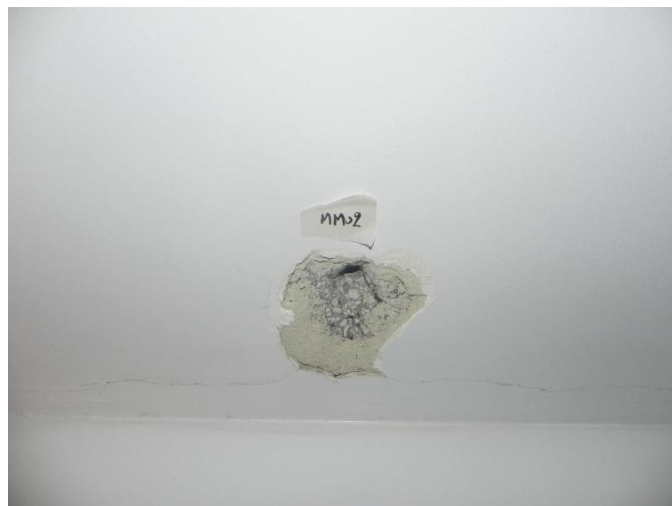
## Fiche 9: Pleisterwerk aan plafond

Geen asbest

| # | Type | Referentie | Resultaat |
|---|---|---|---|
| 9.1 | Mengmonster | MM02 | Geen asbest |

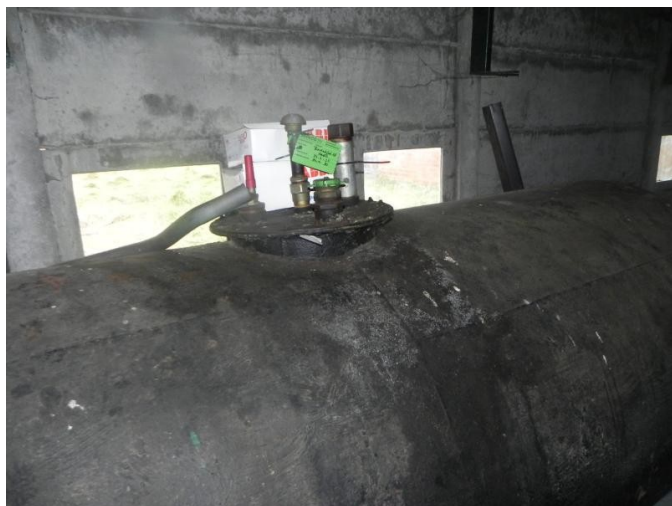
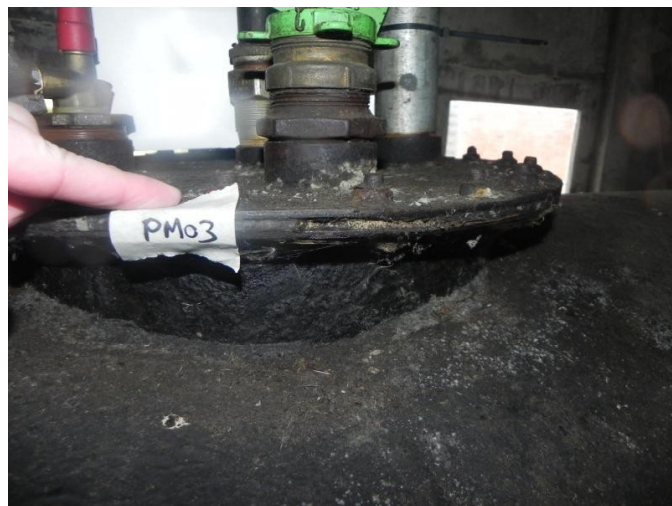
| Fiche 10: Pakking/dichting aan buizen waterleiding..... | 34 |

Geen asbest

| # | Type | Referentie | Resultaat |
|---|---|---|---|
| 10.1 | Puntmonster | PM03 | Geen asbest |

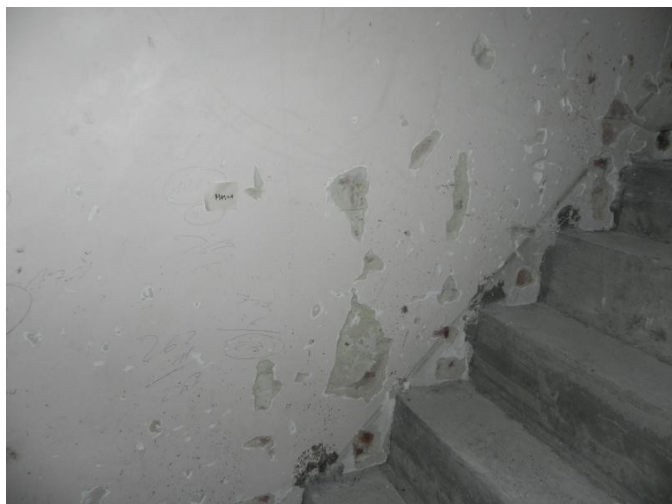
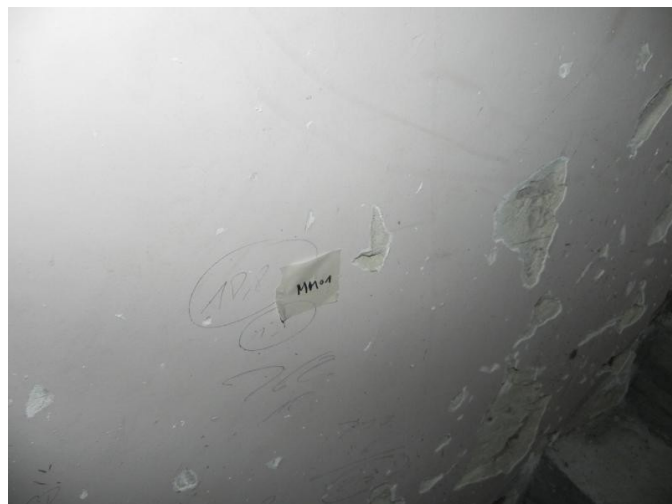
## Fiche 11: Pleisterwerk aan muren

Geen asbest

| # | Type | Referentie | Resultaat |
|---|---|---|---|
| 11.1 | Mengmonster | MM01 | Geen asbest |
