Asbestinventarisatetest

Hamerdijk 7, 2830 Willebroek

Attestnummer : **20260526-000312.000**

Uitgegeven op : **26.05.2026**

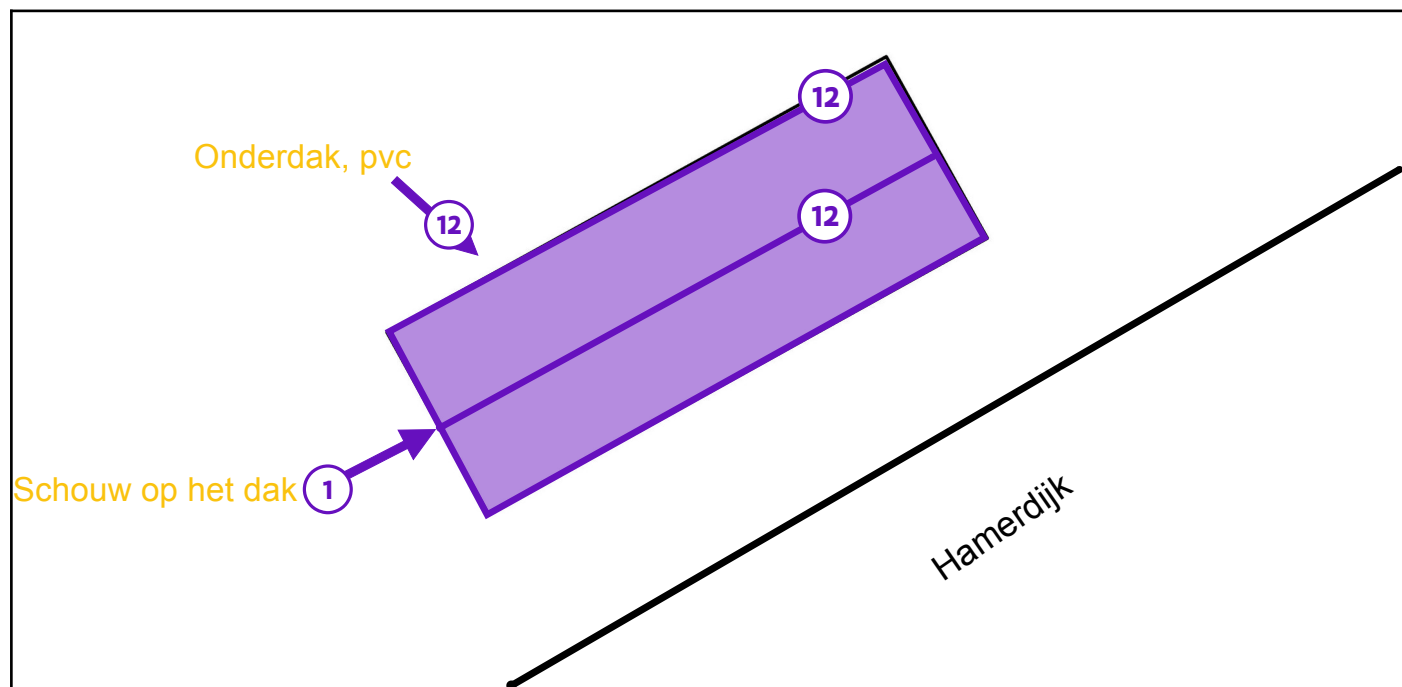
Plan 1.9: Woning plan

Beschrijving	Type	Actie
1. Schouw op het dak.	Beperking	-
12. Onderdak niet verdacht	Overige ruimte of materiaal	-

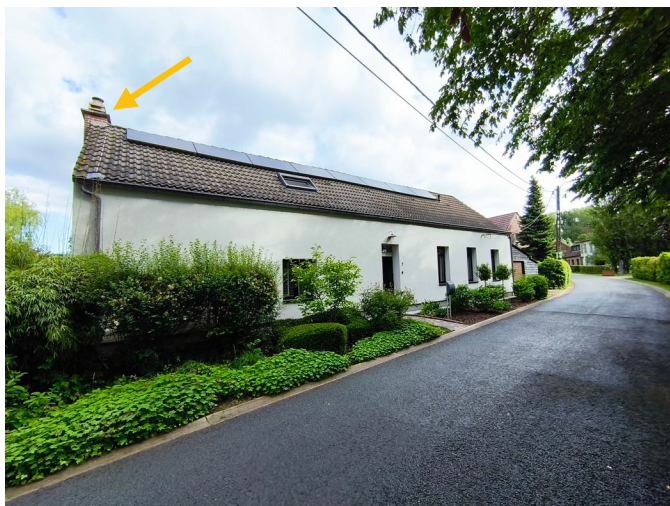
Situeringfoto

Tijdelijke beperking

Reden: Het te onderzoeken materiaal situeert zich hoger dan 3,50 m te rekenen vanaf een veilige ondergrond

Uitleg van de asbestdeskundige: Bij werken (dak of reiniging schouw) kan een stelling geplaatst worden, het is niet duidelijk of er asbestverdachte materialen aanwezig zijn in/rond de schouw.

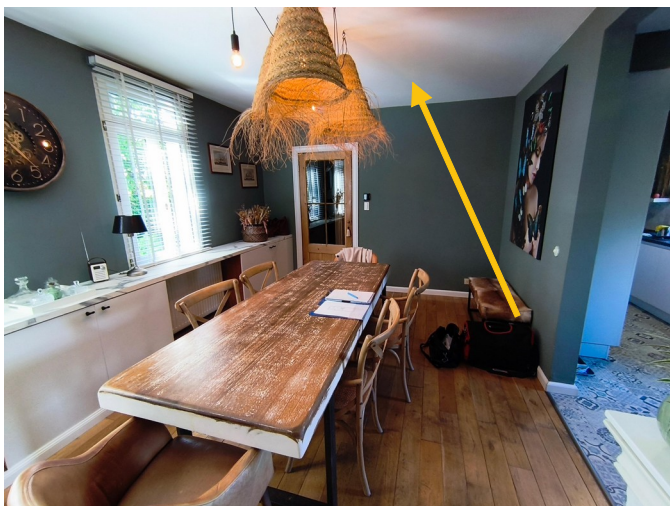
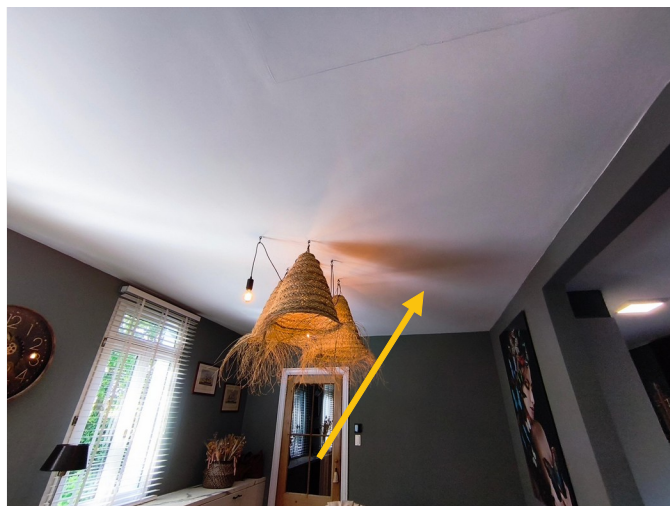
Plafonds zijn afgewerkt met valse plafonds in plaatmateriaal. Het is niet duidelijk of er pleisterwerk of ander verdacht asbestmateriaal aanwezig is achter / op deze valse plafonds, het is aangewezen om bijkomend onderzoek uit te voeren bij werken. Zonder destructieve handeling is het niet mogelijk om na te gaan of er asbesthoudende materialen aanwezig zijn achter de plafond afwerking. Als bij sloop of renovatie blijkt dat er achter deze plafonds nog pleisterwerk of asbest verdachte toepassingen aanwezig zijn, moet dit bemonsterd worden.

Basis voor advies	De asbestdeskundige beoordeelt het materiaal als niet-asbestverdacht.
-------------------	---

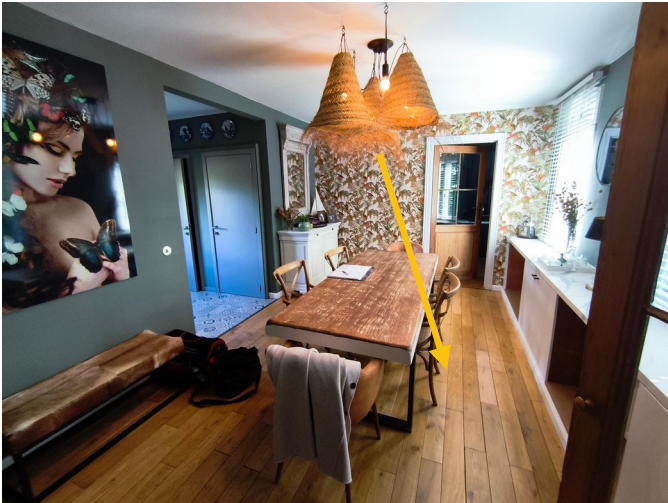
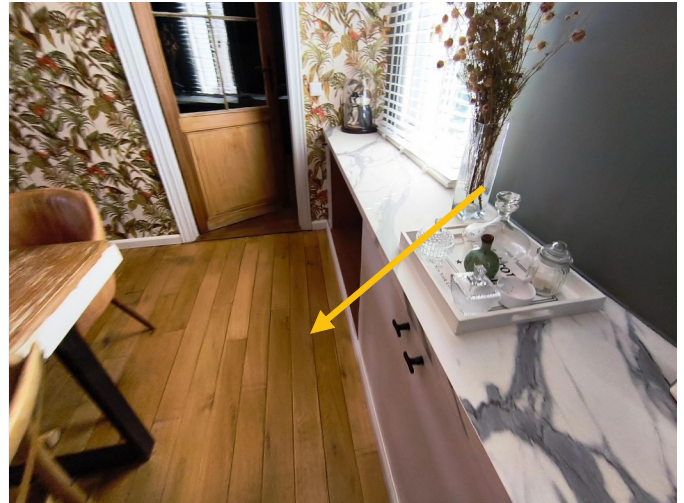
De vloer is niet asbest verdacht, het is niet gekend wat eronder bevindt, bij vloer werken extra controle aangewezen.

Basis voor advies	De asbestdeskundige beoordeelt het materiaal als niet-asbestverdacht.
Primaire drager	Vloer

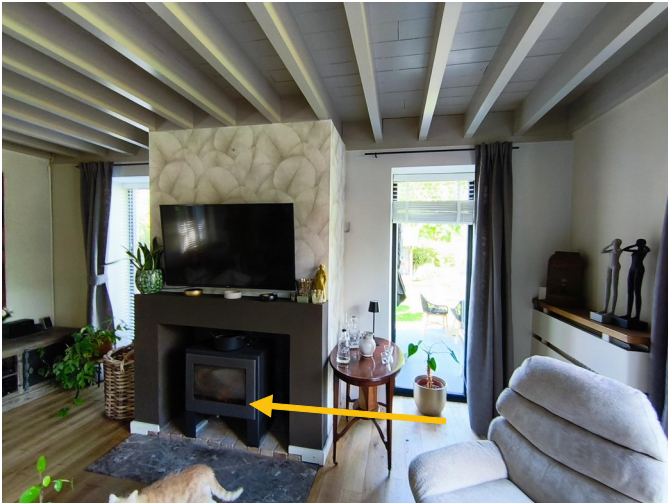
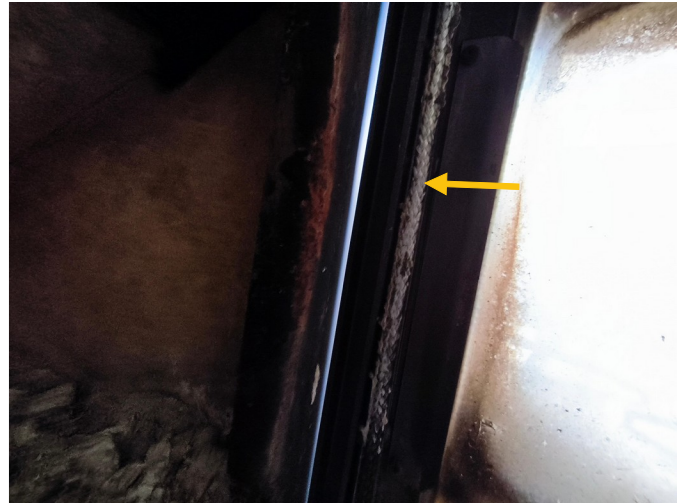
De koord werd visueel herkend als een synthetische koord en is niet asbesthoudend.

Basis voor advies	De asbestdeskundige beoordeelt het materiaal als niet-asbestverdacht.
Primaire drager	Ruimteverwarming

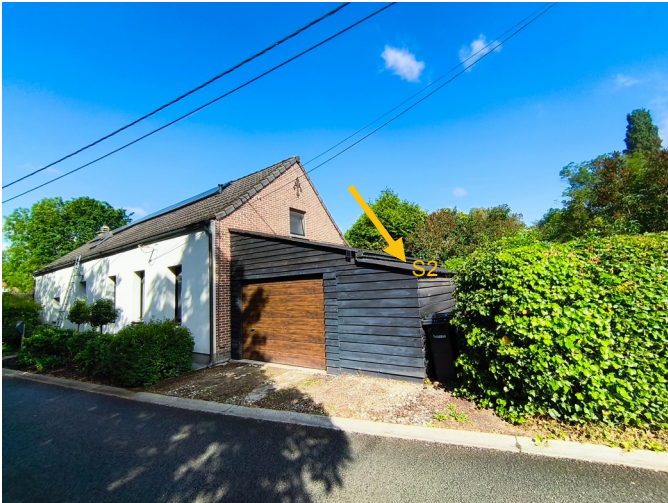
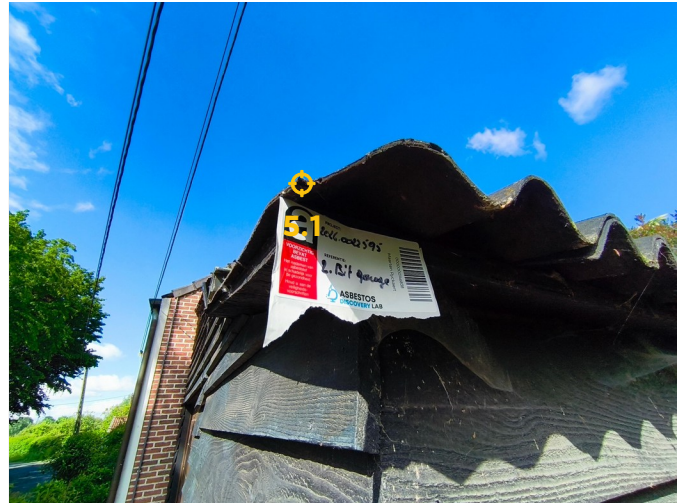
Fiche 5: Bitumen garage.

Geen asbest

#	Type	Referentie	Resultaat
5.1	Puntmonster	2	Geen asbest

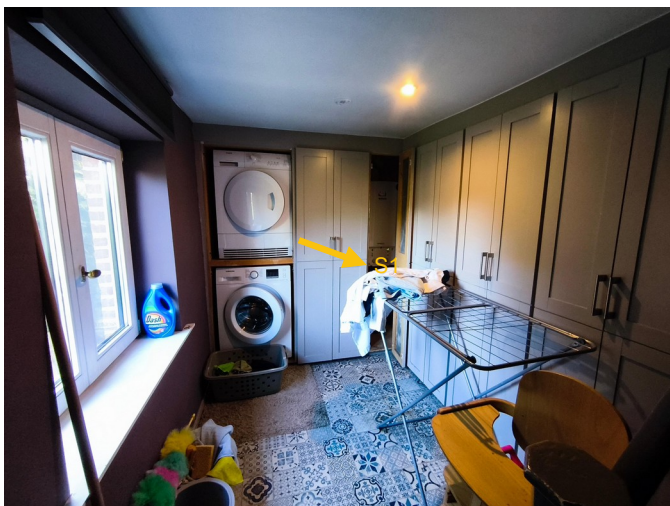
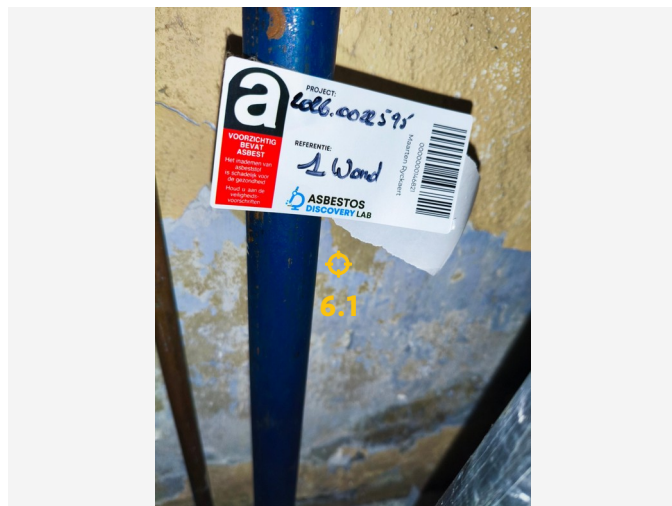
Fiche 6: Pleisterwerk wanden.

Geen asbest

#	Type	Referentie	Resultaat
6.1	Mengmonster	1	Geen asbest

Beschrijving	Pleisterwerk wanden.
Omgeving	Binnen
Primaire drager	Binnenwand
Bindmiddel van materiaal	Gips - kalk
Gebondenheid op basis van bindmiddel	Niet-hechtgebonden
Hoeveelheid (oppervlakte - dikte - aantal)	• 285,00 m ² - 1,00 cm - 1 stuk
Totaal volume	2,85 m ³
Identificatiemethode	Een monstername door de asbestdeskundige met laboanalyse door een asbestlabo.
Destructieve handeling voor identificatie	Nee
Opmerking	<p>Volgens het inspectieprotocol is een monstername van het pleisterwerk verplicht om dit te identificeren als niet-asbesthoudend.</p> <p>Locatie staalnames: individuele ruimte: woonkamer/ natte ruimte: keuken/ stookplaats: wasplaats / traphal: woonkamer</p> <p>De vermelde oppervlaktes en volumes betreffen een beredeneerde schatting. Er worden geen rechten verleend aan deze oppervlaktes/volumes. De dikte is een schatting die voorkomt uit de monsterplaatsen en is daarom niet altijd representatief.</p> <p>In de woning is gebruik gemaakt van enkele valse wanden (verdeeld over constructie). Geen weet van achterliggende toepassingen, extra controle bij renovatie aan te raden.</p>

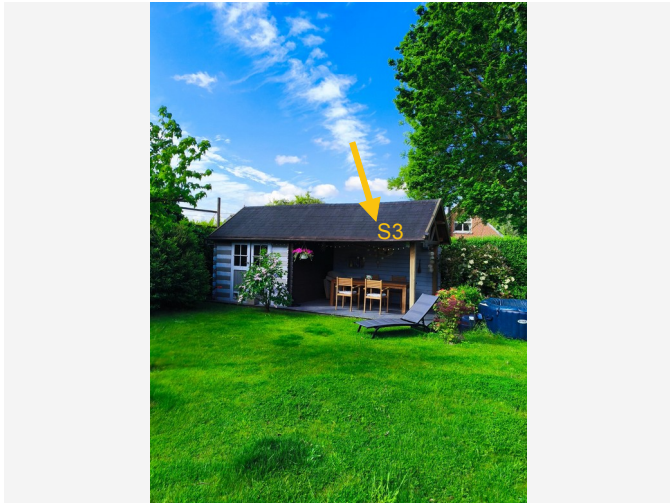
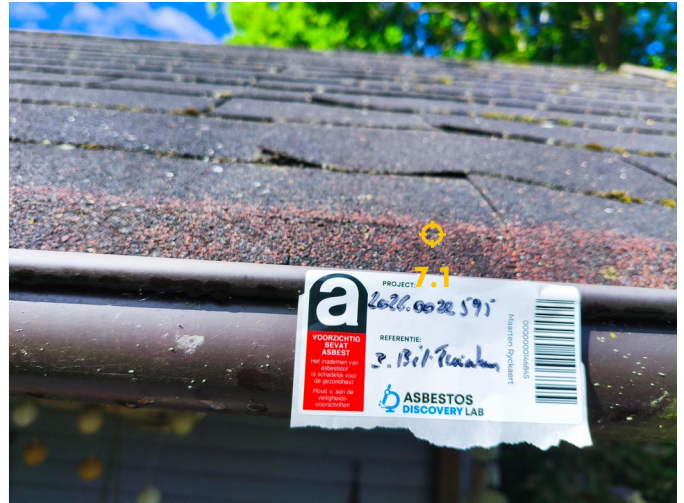
Fiche 7: Bitumen tuinhuis/terras.

Geen asbest

#	Type	Referentie	Resultaat
7.1	Puntmonster	3	Geen asbest

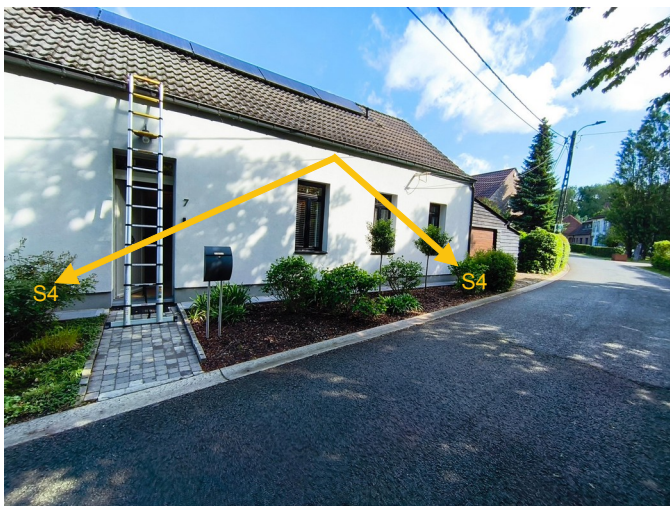
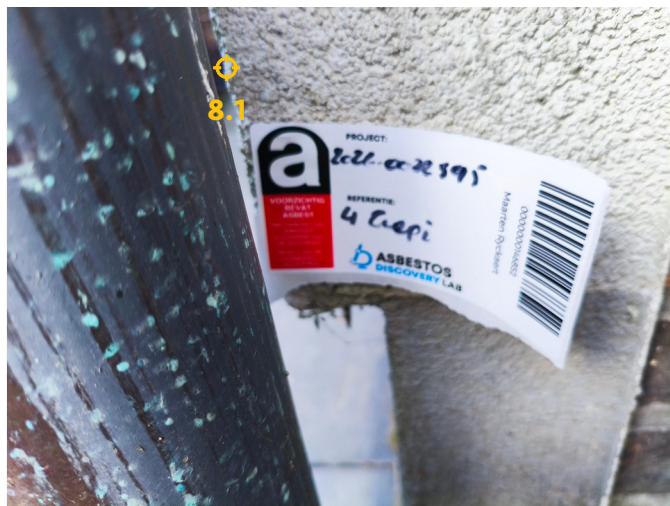
Fiche 8: Crepi voorgevel.

Geen asbest

#	Type	Referentie	Resultaat
8.1	Mengmonster	4	Geen asbest

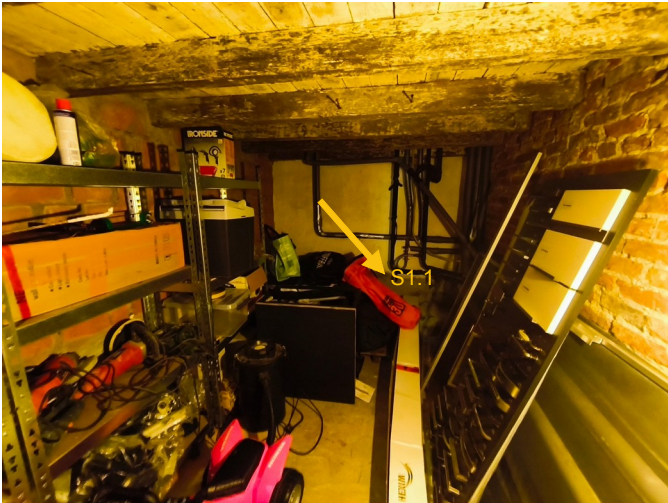
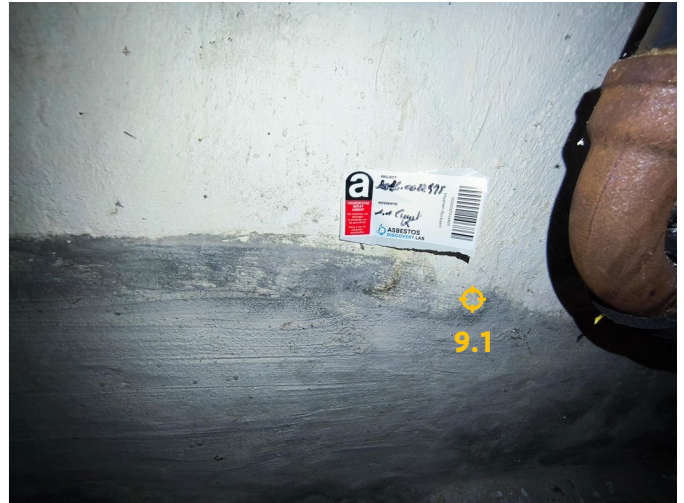
Fiche 9: Cementering kelder.

Geen asbest

#	Type	Referentie	Resultaat
9.1	Mengmonster	1.1	Geen asbest

Beschrijving	Cementering kelder.
Omgeving	Binnen
Primaire drager	Binnenwand
Bindmiddel van materiaal	Cement
Gebondenheid op basis van bindmiddel	Hecht
Hoeveelheid (gewicht - aantal)	<ul style="list-style-type: none">• 75,00 kg - 1 stuk
Totaal gewicht	75,00 kg
Identificatiemethode	Een monstername door de asbestdeskundige met laboanalyse door een asbestlabo.
Destructieve handeling voor identificatie	Nee
Opmerking	<p>De vermelde oppervlaktes en volumes betreffen een beredeneerde schatting. Er worden geen rechten verleend aan deze oppervlaktes/volumes. De dikte is een schatting die voorkomt uit de monsterplaatsen en is daarom niet altijd representatief.</p> <p>(staal genomen van twee plaatsen)</p>
