Asbestinventarisatetest

Warotveld 24, 3020 Herent

Attestnummer : 20260407-000181.000

Uitgegeven op : 07.04.2026

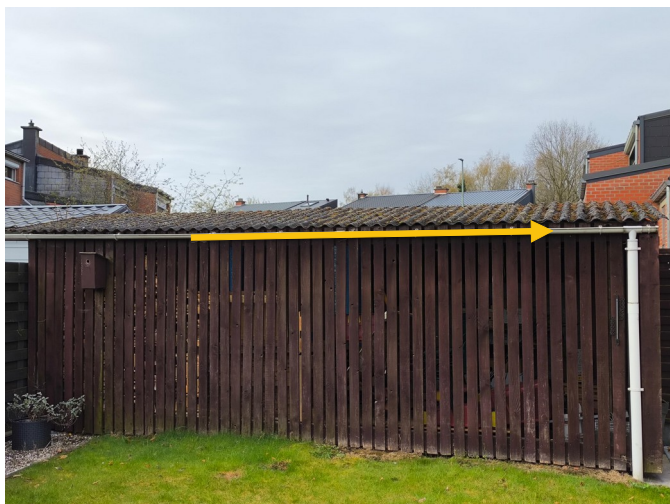
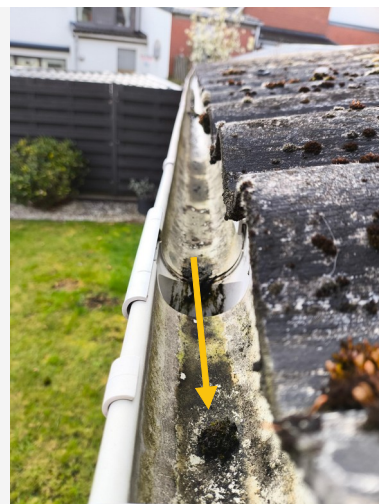
Het asbestmateriaal valt onder de mijlpaal van 2040.

Dringend verwijderen

- Verwijder het asbestafval.
- Voer bijkomende staalname(s) uit.

- Eenvoudige handelingen: mag via doe-het-zelf of door werknemer(s) met opleidingsattest eenvoudige handelingen
Reinig de dakgoten om asbesthoudend sediment of slib te verwijderen.

Voor verwijdering het slib extra bevochtigen of fixeren om stof te voorkomen , niet breken om stof te beperken .

Schep het mos in dubbel plastic zak , sluit dit luchtdicht af , en breng dit naar een erkend verwerker . Slib behoort tot niet hechtgebonden afval.

Reinig de dakgoot en het gebruikt materiaal met overvloedig water.

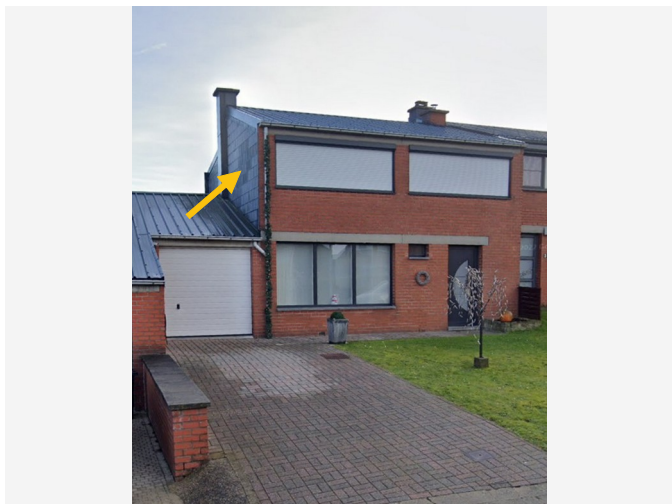
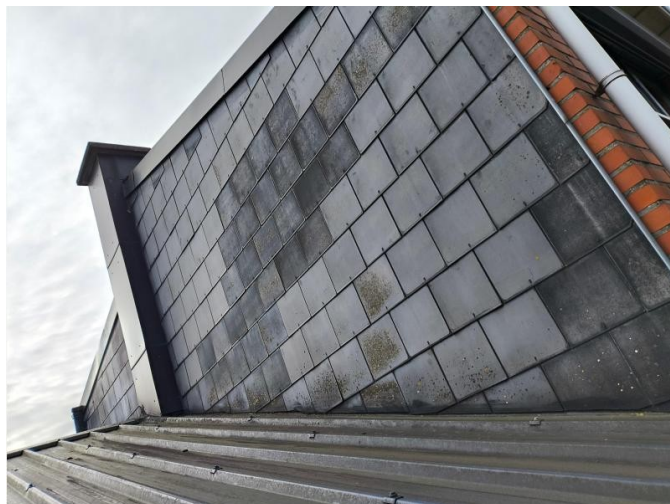
Het asbestmateriaal valt onder de mijlpaal van 2034.

Verwijderen

Reinigen/afschuren/ontmossen leien (leien mogen op geen enkele manier gereinigd of afgeschuurd worden. Totaalverbod sinds 27 april 2019)

Eindbeoordeling materiaalrisico	Verhoogd materiaalrisico en/of verhoogde kans op vezelvrijgave
---------------------------------	--

Gebondenheid	Categorie 1: hechtgebonden in oorsprong
Asbestsoort (vezeltype)	Alleen chrysotiel aanwezig
Asbestconcentratie	Laag (< 50%)
Afschermingsgraad van het gehele materiaal	Geheel of deels vrij aan de buitenlucht, maar geen contact met binnenlucht
Toestand van het materiaal	Matig beschadigd, matig verweerd

#	Type	Referentie	Resultaat
2.1	Puntmonster	4	Chrysotiel

- Verwijder dit asbestmateriaal zo snel mogelijk. Volg de toestand goed op.
- Hemelwater dat afspoelt van asbestcement daken of gevels kan asbestdeeltjes bevatten. Gebruik het enkel voor gesloten circuits (bv. spoelen toiletten). Reinig na het vervangen van het dak of de gevel de dakgoten en regenwaterput of -ton om asbesthoudend sediment of slib te verwijderen

- Eenvoudige handelingen: mag via doe-het-zelf of door werknemer(s) met opleidingsattest eenvoudige handelingen
EH via doe-het zelf Standaard dragen van de nodige wegwerp beschermingsmiddelen FFP 3 masker , handschoenen en tyvec CAT III type 5-6 , afwasbaar schoeisel Indien mogelijk de ondervloer afdekken , leien voorzichtig verwijderen, extra fixeren, niet breken , niet gooien, onmiddellijk verpakken of voorzichtig in container met asbest bag plaatsen. Voldoende benevelen/bevochtigen tijdens de duur van de werken. Gebruik geen storkokers. Voor hechtgebonden toepassingen: Bij verwijdering door doe-het-zelf moet men dit afval dubbel en luchtdicht verpakt aandienen bij het gemeentelijk recyclagepark. Men raadpleegt best op voorhand de voorwaarden van het recyclagepark. Indien leien in slechte staat zijn en kans bestaat op breken : Eenvoudige handeling opgeleid personeel , alle werknemer(s) moeten wel beschikken over een opleidingsattest eenvoudige handelingen 8u Zie ook link Zie <https://ovam.vlaanderen.be/wie-mag-wat->

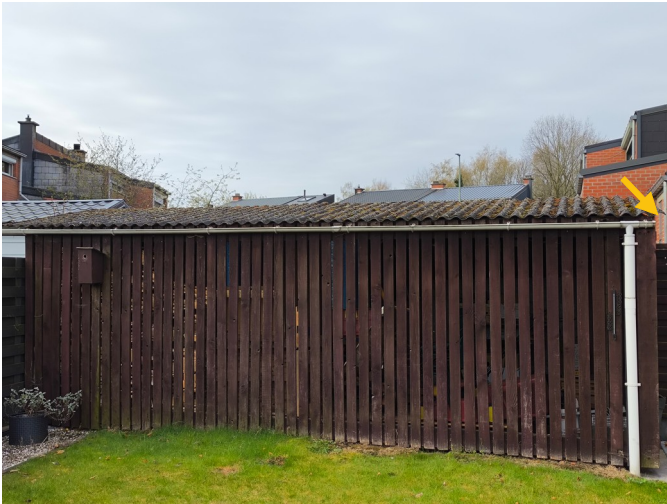
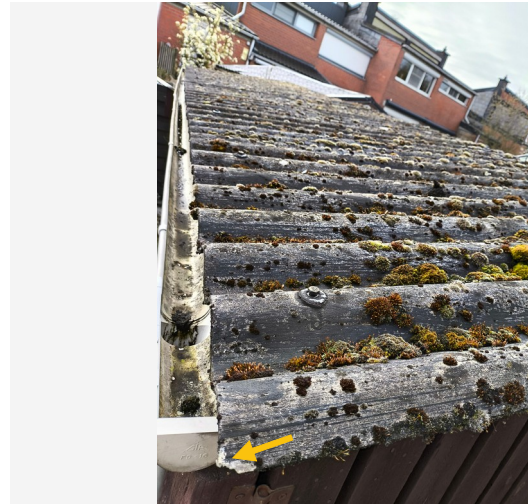
Het asbestmateriaal valt onder de mijlpaal van 2034.

Verwijderen

Verhoogd materiaalrisico en/of verhoogde kans op vezelvrijgave

Gebondenheid	Categorie 1: hechtgebonden in oorsprong
Asbestsoort (vezeltype)	Alleen chrysotiel aanwezig
Asbestconcentratie	Laag (< 50%)
Afschermingsgraad van het gehele materiaal	Geheel of deels vrij aan de binnenlucht, maar geen contact met binnenluchtstromen
Toestand van het materiaal	Matig beschadigd, matig verweerd

#	Type	Referentie	Resultaat
3.1	Puntmonster	3	Chrysotiel

- Verwijder dit asbestmateriaal zo snel mogelijk. Volg de toestand goed op.
- Hemelwater dat afspoelt van asbestcement daken of gevels kan asbestdeeltjes bevatten. Gebruik het enkel voor gesloten circuits (bv. spoelen toiletten). Reinig na het vervangen van het dak of de gevel de dakgoten en regenwaterput of -ton om asbesthoudend sediment of slib te verwijderen

- Eenvoudige handelingen: mag via doe-het-zelf of door werknemer(s) met opleidingsattest eenvoudige handelingen
EH via doe-het zelf Standaard dragen van de nodige wegwerp beschermingsmiddelen FFP 3 masker , handschoenen en tyvec CAT III type 5-6 , afwasbaar schoeisel Indien mogelijk de ondervloer afdekken , golfplaten voorzichtig verwijderen, extra fixeren, niet breken , niet gooien, onmiddellijk dubbel verpakken , luchtdicht afsluiten of voorzichtig in container met asbest bag plaatsen. Voldoende benevelen/bevochtigen tijdens de duur van de werken. Indien golfplaten in slechte staat zijn en kans bestaat op breken : Eenvoudige handeling opgeleid personeel , alle werknemer(s) moeten wel beschikken over een opleidingsattest eenvoudige handelingen 8u Voor hechtgebonden toepassingen: Bij verwijdering door doe-het-zelf moet men dit afval dubbel en luchtdicht verpakt aandienen bij het gemeentelijk recyclagepark. Men raadpleegt best op voorhand de voorwaarden van het recyclagepark. Zie ook link Zie <https://ovam.vlaanderen.be/wie-mag-wat->

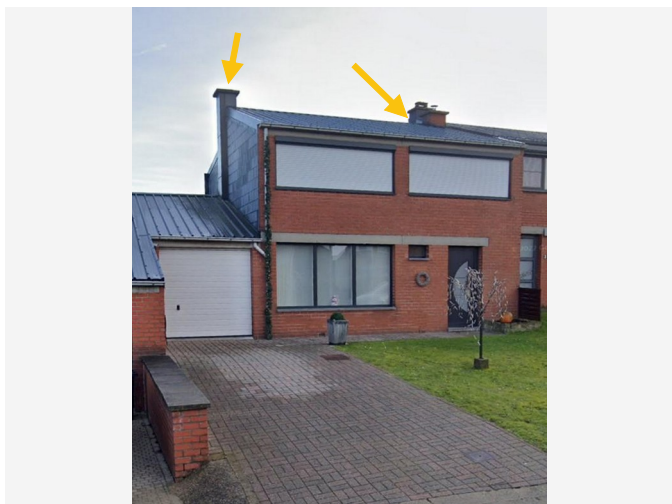
Tijdelijke beperking

Reden: Het te onderzoeken materiaal situeert zich hoger dan 3,50 m te rekenen vanaf een veilige ondergrond

Uitleg van de asbestdeskundige: Bij werken (dak of reiniging schouw) kan een stelling geplaatst worden, het is niet duidelijk of er asbestverdachte materialen aanwezig zijn in/rond de schouw.

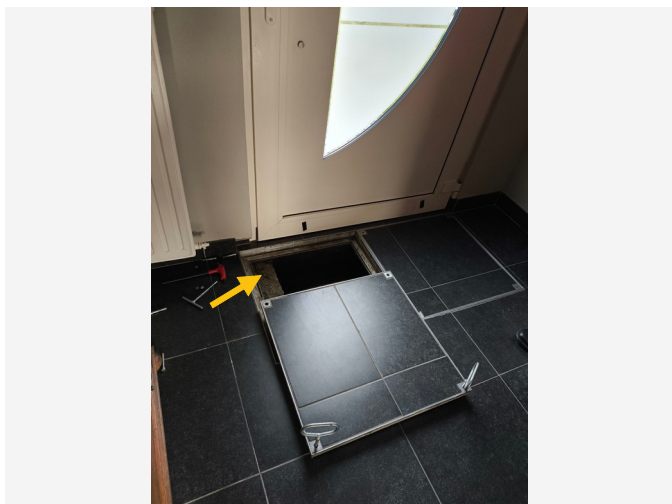
Permanente beperking

Reden: de inspectieruimte is lager dan 1,5 m

Uitleg van de asbestdeskundige: In het inspectieprotocol behoort een ruimte lager dan 1,5 m niet tot het onderzoek.

Kruipruimte werd geopend, de volledige ruimte werd niet gecontroleerd.

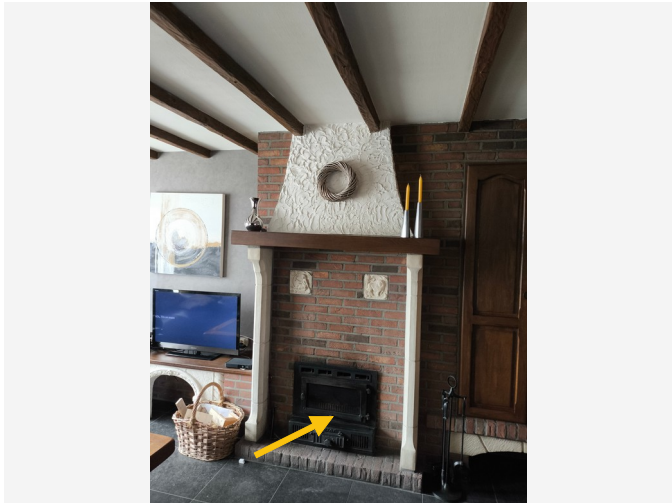
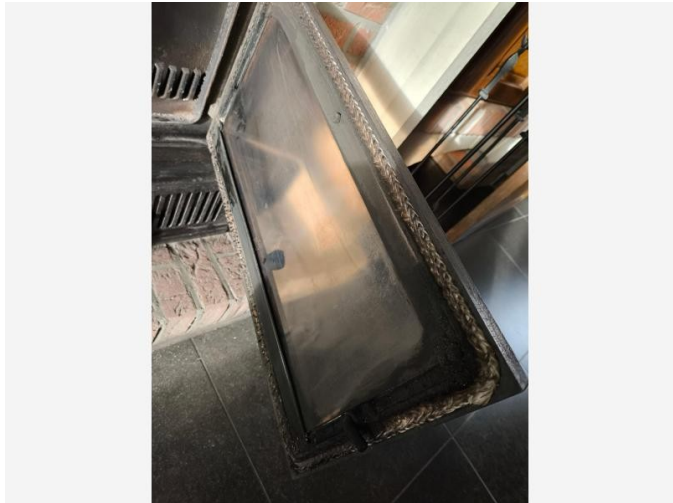
De koord werd visueel herkend als een synthetische koord en is niet asbesthoudend.

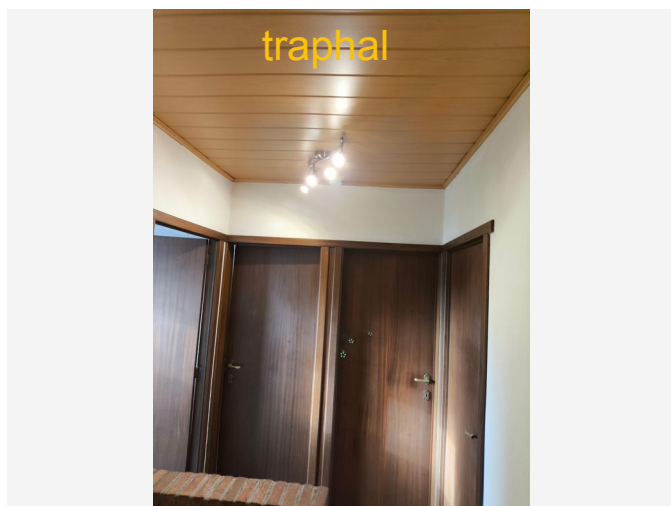
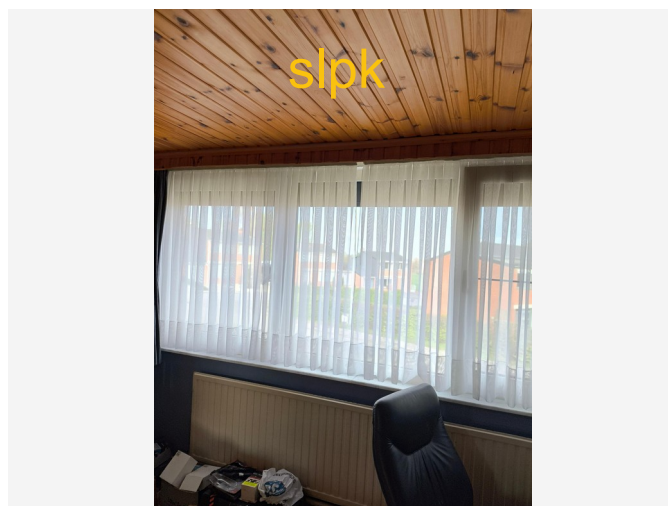
Er zijn plafonds afgewerkt met valse plafonds in plaatmateriaal (hout - pvc). Het is niet duidelijk of er pleisterwerk of ander verdacht asbestmateriaal aanwezig is achter / op deze valse plafonds, het is aangewezen om bijkomend onderzoek uit te voeren bij werken. Zonder destructieve handeling is het niet mogelijk om na te gaan of er asbesthoudende materialen aanwezig zijn achter de plafond afwerking. Als bij sloop of renovatie blijkt dat er achter deze plafonds nog pleisterwerk of asbest verdachte toepassingen aanwezig zijn, moet dit bemonsterd worden.

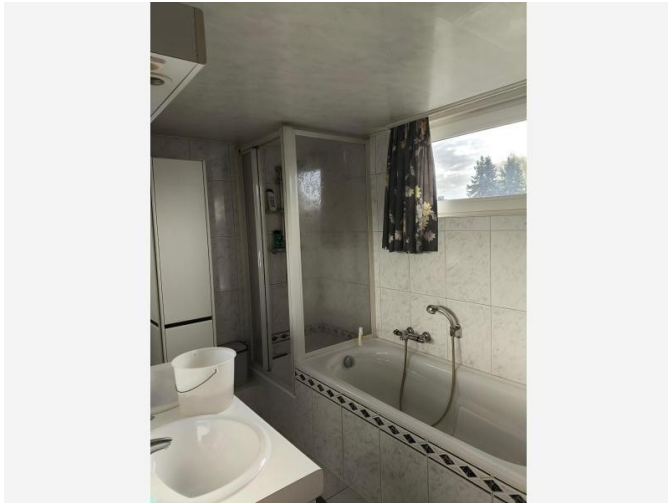
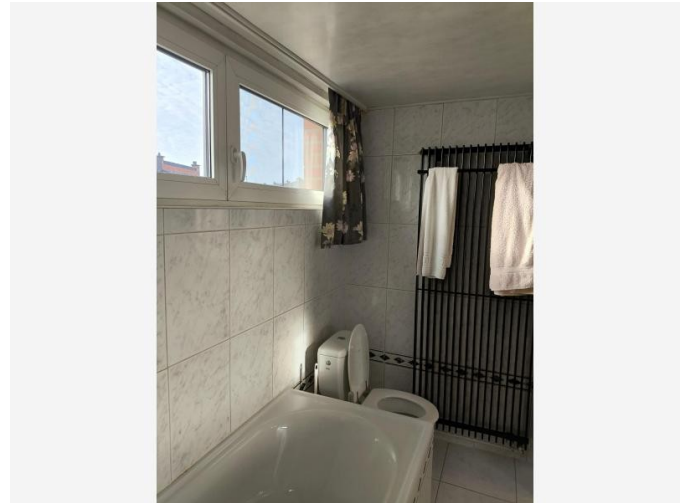
In het inspectieprotocol is een monsternamen van tegellijm verplicht om dit te identificeren als niet-asbesthoudend. Er waren geen facturen ter beschikking die bevestigen dat de tegels na 2001 waren geplaatst. Er waren geen bestaande beschadigingen aan de wandtegels om de lijm voldoende te kunnen inspecteren. Om dit af te toetsen is het aangewezen om bij eventuele renovatiewerken aan de tegels verder onderzoek/staalname te laten uitvoeren ter controle.

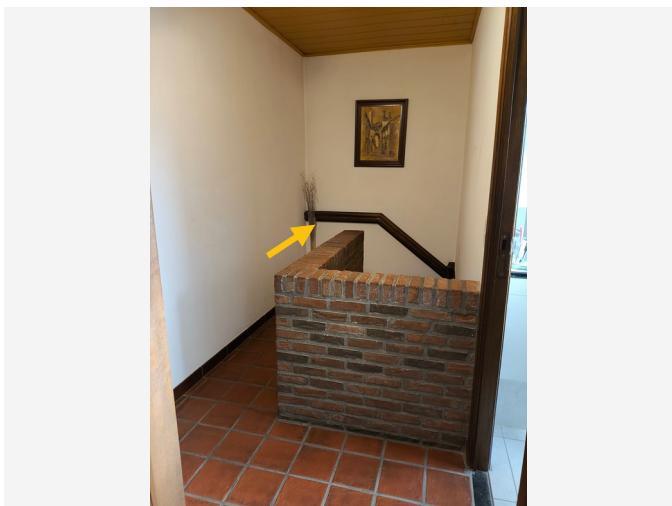
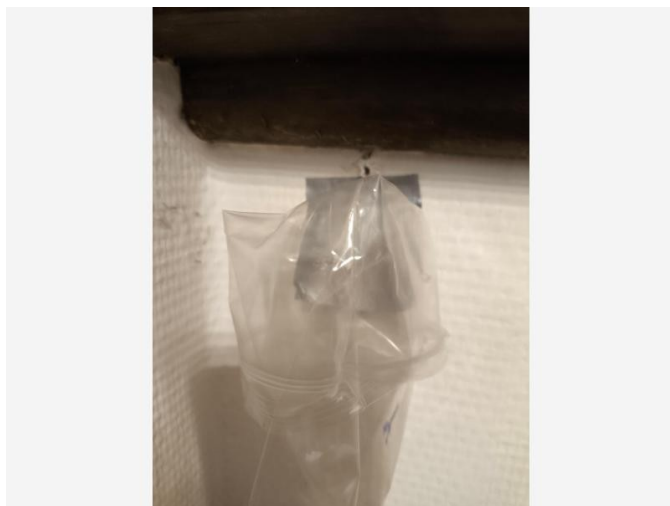
Fiche 9: Muurpleister

Geen asbest

#	Type	Referentie	Resultaat
9.1	Mengmonster	1	Geen asbest

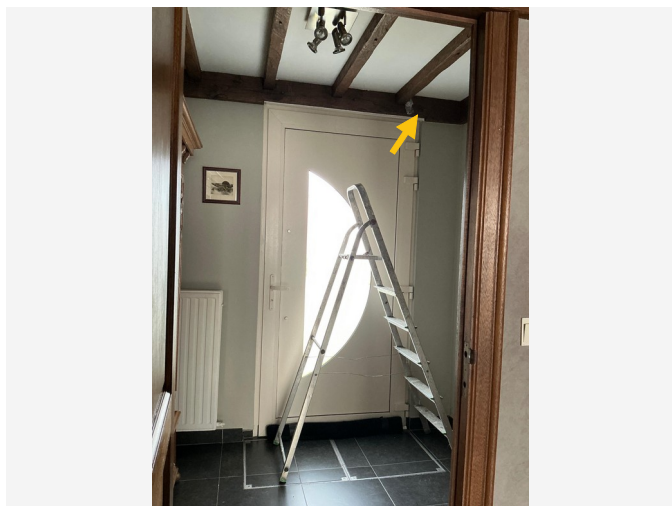
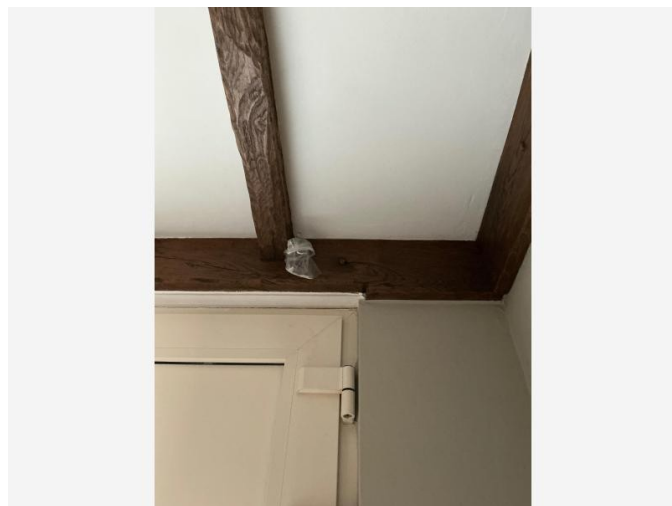
Geen asbest

#	Type	Referentie	Resultaat
10.1	Mengmonster	2	Geen asbest

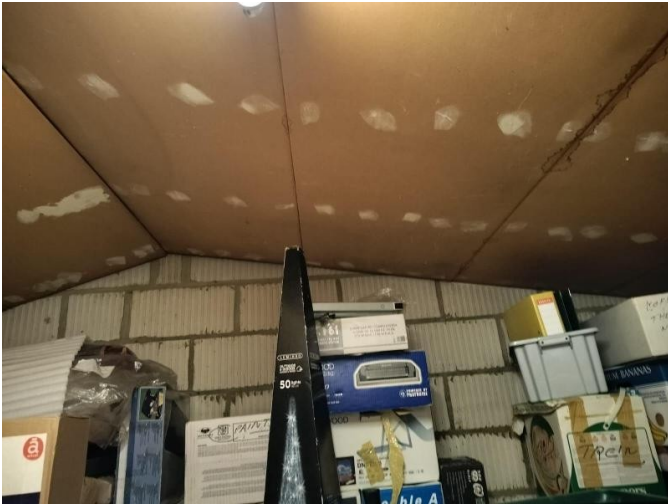
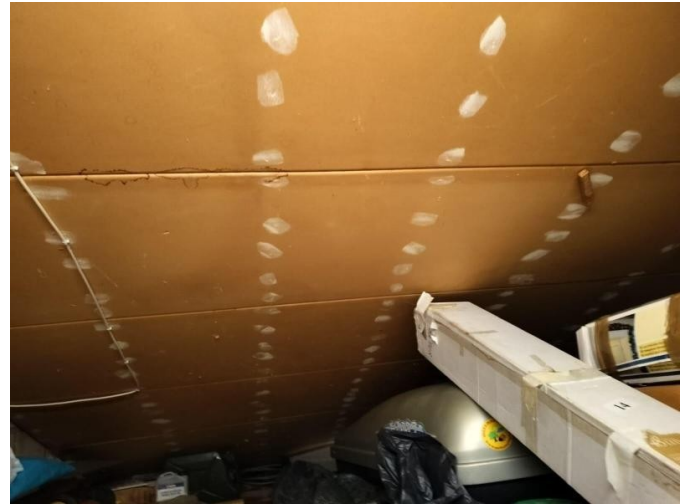
Beschrijving	Notitie	Terug te vinden op plannen
Fiche 11: Onderdak garage	<p>Het dak werd gecontroleerd via een zolderluik in de garage. Er is geen verdacht onderdak vastgesteld.</p> <p>Deze handeling is een steekproef, er is geen garantie dat het volledige dak hoofddak met éénzelfde materiaal is opgebouwd. Dit kan enkel via destructief onderzoek vastgesteld worden. De bovenverdieping is afgewerkt met valse plafonds.</p>	Plan 1.8: Woning plan
Fiche 12: CV Ketel/boiler	De CV ketel werd gecontroleerd(bwj 2007) en is niet asbest verdacht, geen risico bouwjaar.	Plan 1.3: plan glv kopie
Fiche 13: Dakbedekking woning	<p>De dakbedekking werd gecontroleerd.</p> <p>Deze bestaat uit een geïsoleerde dakplaat en bevat geen asbest verdachte materialen.</p>	Plan 1.7: Woning plan
Fiche 14: Kit niet verdacht (visueel vastgesteld)	De gebruikte siliconen kit is niet asbestverdacht	Plan 1.3: plan glv kopie Plan 1.5: plan verdieping

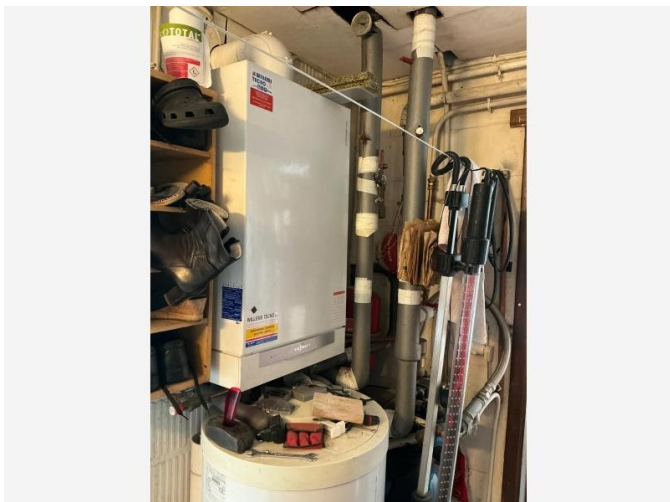
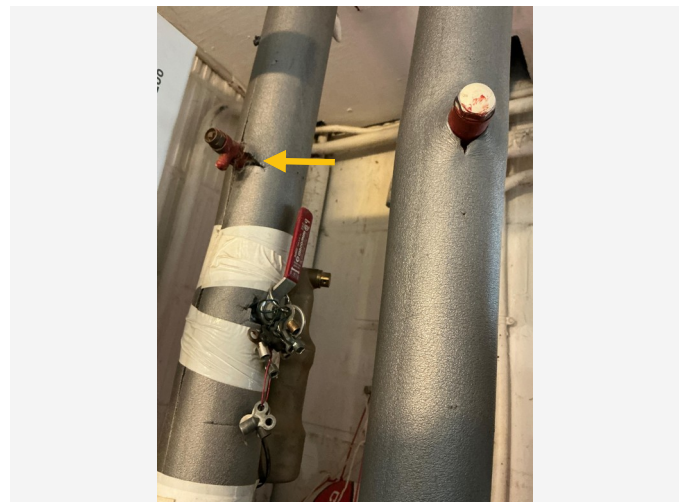
Fiche 15: Leidingisolatie (niet aanwezig)	De leidingisolatie in het inspectie gebied is niet verdacht , betreft PU schuim	Plan 1.3: plan glv kopie
