# Asbestinventarisatetest

Dokter Haubenlaan 113, 3630 Maasmechelen

Attestnummer : 20260604-000198.000

**Niet-asbestveilig**

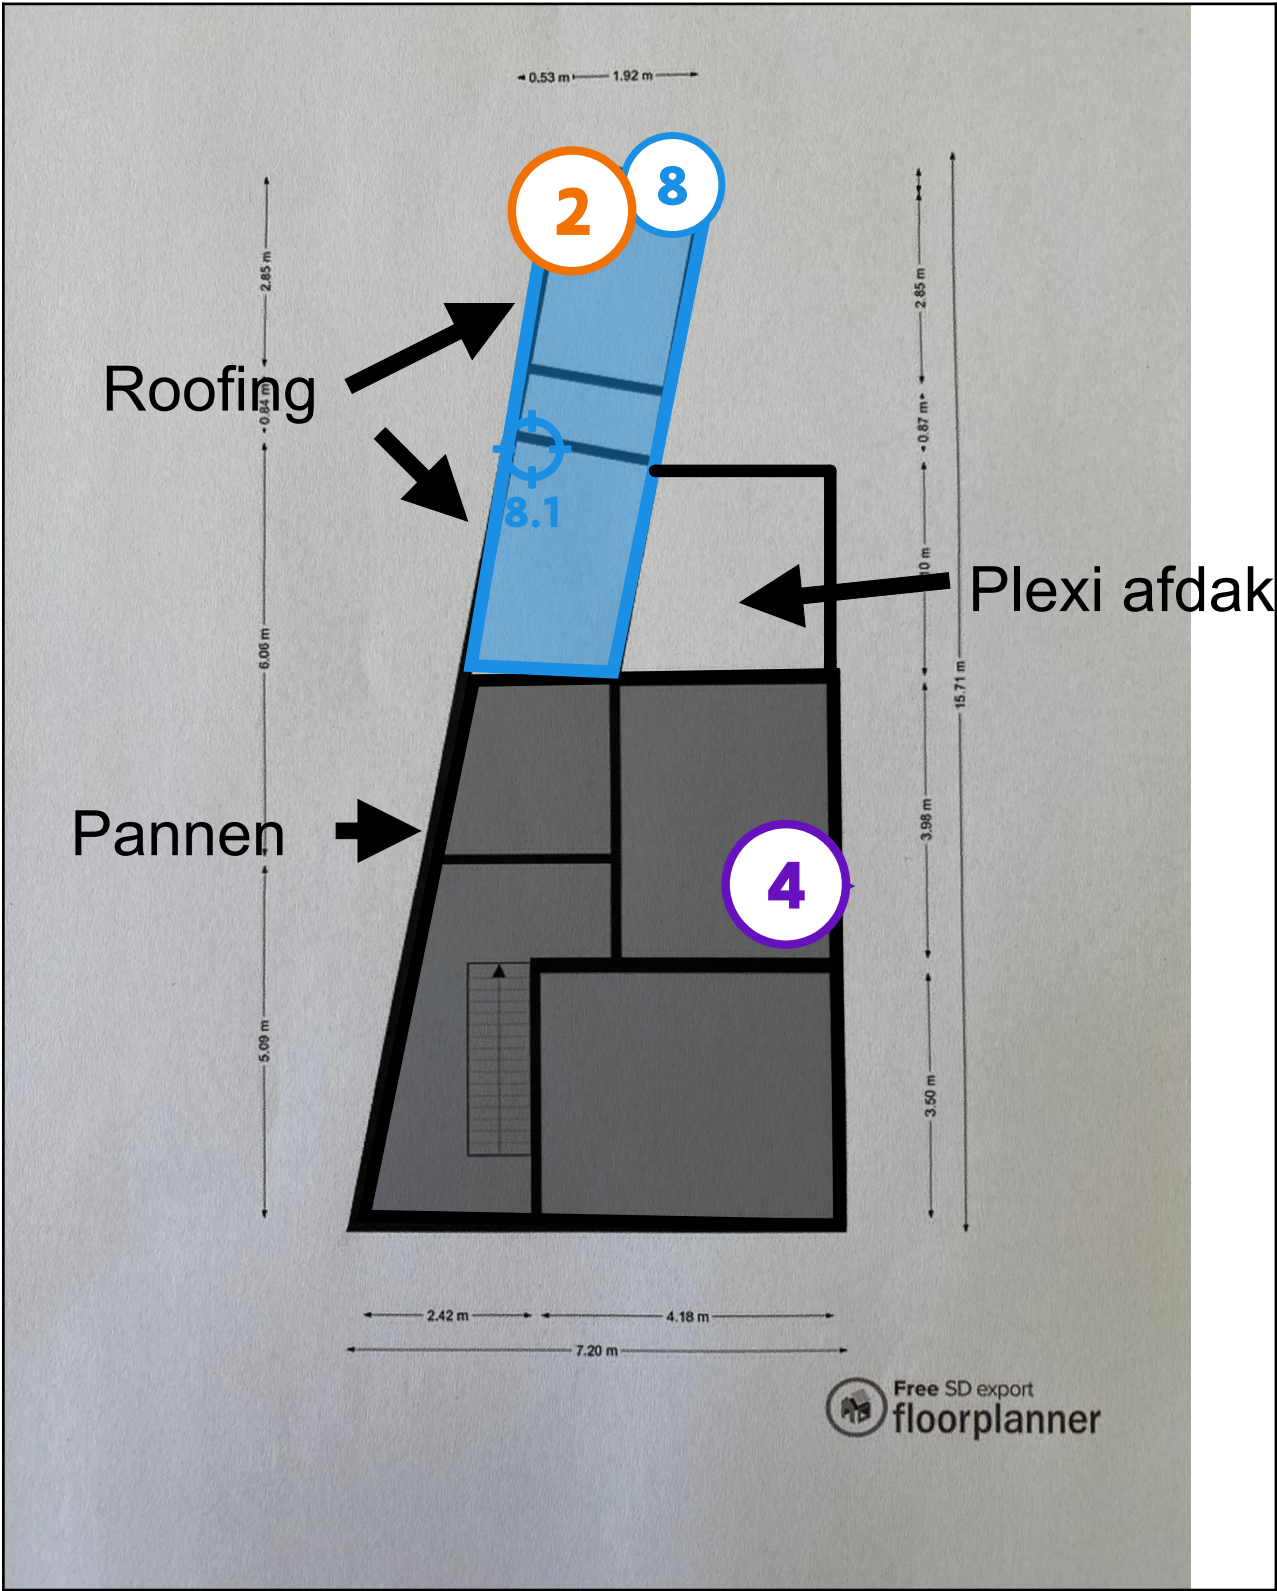
# Plan 1.5: Dakenplan

| 2. Cementen schouwpijp op achterdak zwart geverfd. | Asbestmateriaal | <a href="#">Verwijderen</a> |
| 4. Schouw | Beperking | - |
| 8. Roofing achterdak boven keuken en badkamer | Geen asbest | - |

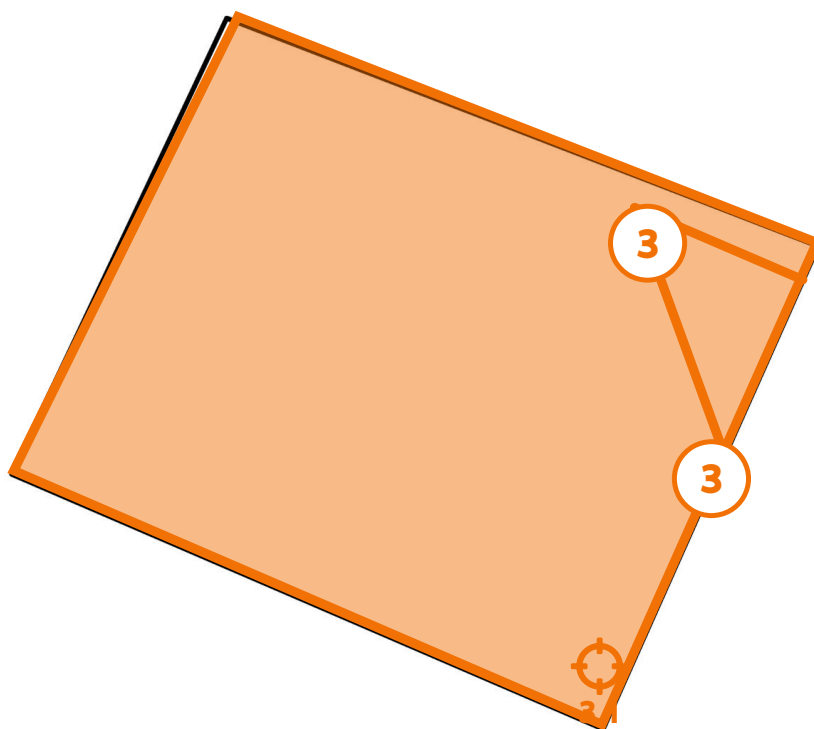
## Plan 4.1: Achterliggende buitenberging plan

Houten stalletje met  
golfplaten dak.

| Beschrijving | Type | Actie |
|---|---|---|
| 3. Dak achterste buitenberging bestaande uit golfplaten | Asbestmateriaal | <a href="#">Verwijderen</a> |

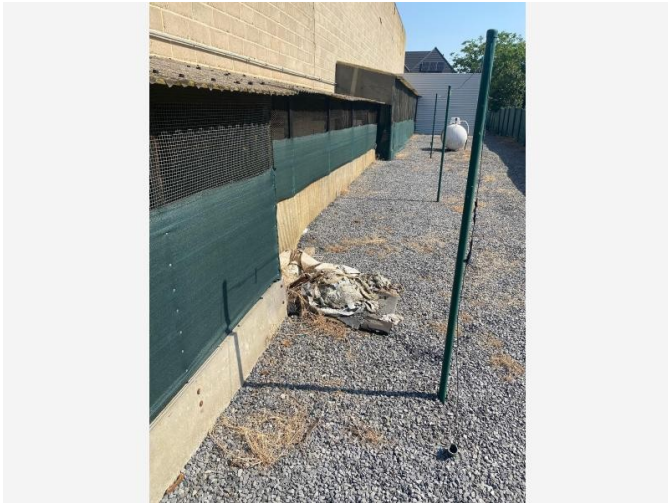
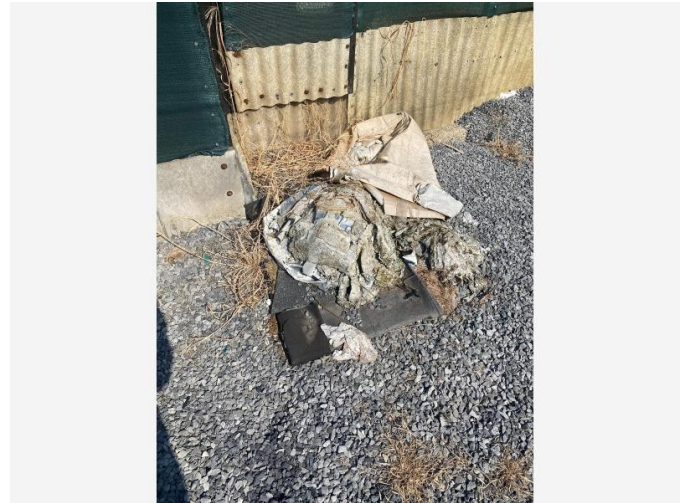
Het asbestmateriaal valt onder de mijlpaal van 2040.

**Dringend verwijderen**

| Beschrijving | Afval (roofing resten) |
| Aanwezige resten | Een aantal roofing lappen. |
| Identificatiemethode | De asbestdeskundige beoordeelt het materiaal als asbestverdacht en dus asbesthoudend, en dit zonder monsternamen. |

- Verwijder het asbestafval.

- Eenvoudige handelingen: mag via doe-het-zelf of door werknemer(s) met opleidingsattest eenvoudige handelingen  
Deze toepassing kan door een aannemer die over een opleidingsattest eenvoudige handelingen beschikt of door een particulier (doe-het-zelf), verwijderd worden indien er geen verhoogd risico op vrijgave van asbestvezels (max. concentratie 0,01 vezels/cm<sup>3</sup> - CODEX Art. VI.3-54) ontstaat en de toepassing voorafgaand wordt gefixeerd/bevochtigd; de individuele elementen zonder machinale werktuigen (boormachine, slijpschijf, hogedrukreiniger,...) en zonder breken of gooien een voor een losgemaakt worden; en ten slotte dubbel en luchtdicht verpakt weggevoerd worden naar een erkend afvalpunt (recyclagepark).

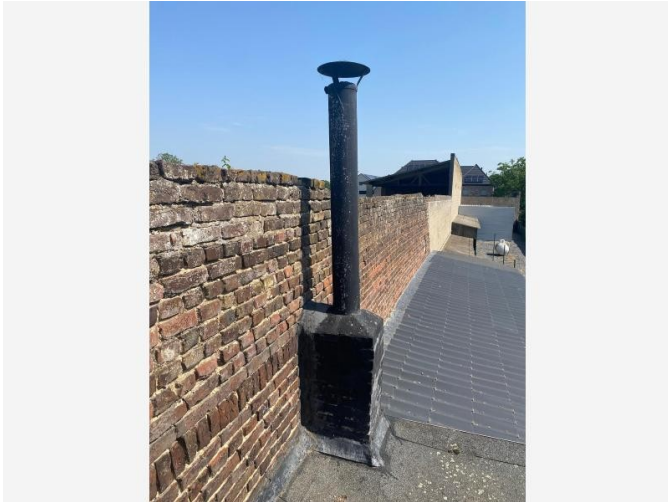
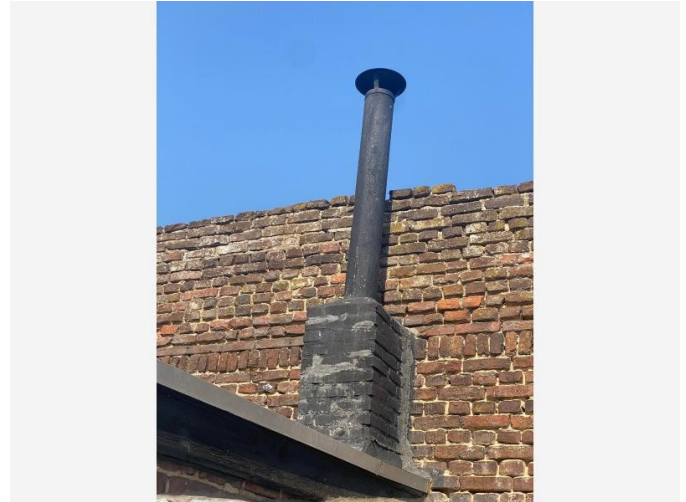
## Fiche 2: Cementen schouwpijp op achterdak zwart geverfd.

Het asbestmateriaal valt onder de mijlpaal van 2034.

Verwijderen

| Eindbeoordeling materiaalrisico | Verhoogd materiaalrisico en/of verhoogde kans op vezelvrijgave |

| Asbestsoort (vezeltype) | Crocidoliet aanwezig |
| Toestand van het materiaal | Matig beschadigd, matig verweerd |

| Asbestmateriaal | Rookgaskanaal |
| Hoeveelheid (lengte - omtrek - dikte - aantal) | <ul style="list-style-type: none"> <li>• 1,40 m - 35,00 cm - 0,40 cm - 1 stuk</li> </ul> |

- Zorg voor een veilig beheer. Vermijd het beschadigen van het asbestmateriaal. Controleer de toestand jaarlijks op wijzigingen.

- Eenvoudige handelingen: mag via doe-het-zelf of door werknemer(s) met opleidingsattest eenvoudige handelingen  
Deze toepassing kan door een aannemer die over een opleidingsattest eenvoudige handelingen beschikt of door een particulier (doe-het-zelf), verwijderd worden indien er geen verhoogd risico op vrijgave van asbestvezels (max. concentratie 0,01 vezels/cm<sup>3</sup> - CODEX Art. VI.3-54) ontstaat en de toepassing voorafgaand wordt gefixeerd/bevochtigd; de individuele elementen zonder machinale werktuigen (boormachine, slijpschijf, hogedrukreiniger,...) en zonder breken of gooien een voor een losgemaakt worden; en ten slotte dubbel en luchtdicht verpakt weggevoerd worden naar een erkend afvalpunt (recyclagepark).

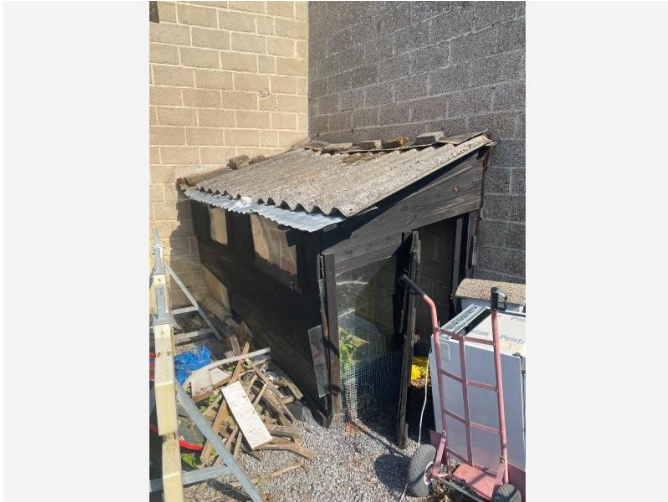
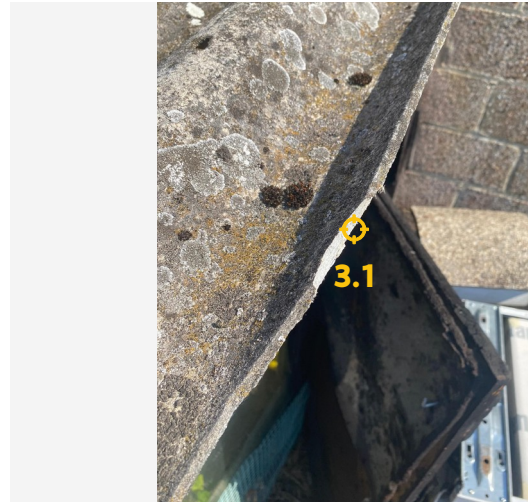
## Fiche 3: Dak achterste buitenberging bestaande uit golfplaten

Het asbestmateriaal valt onder de mijlpaal van 2034.

Verwijderen

| Eindbeoordeling materiaalrisico | Verhoogd materiaalrisico en/of verhoogde kans op vezelvrijgave |

| Asbestsoort (vezeltype) | Crocidoliet aanwezig |
| Toestand van het materiaal | Licht beschadigd, licht verweerd. Intacte calciumsilicaatplaat of materiaal met categorie 3-gebondenheid |

| # | Type | Referentie | Resultaat |
|---|---|---|---|
| 3.1 | Puntmonster | 2705GO01 | Crocidoliet, Chrysotiel |

- Verwijder dit asbestmateriaal zo snel mogelijk. Volg de toestand goed op.
- Hemelwater dat afspoelt van asbestcement daken of gevels kan asbestdeeltjes bevatten. Gebruik het enkel voor gesloten circuits (bv. spoelen toiletten). Reinig na het vervangen van het dak of de gevel de dakgoten en regenwaterput of -ton om asbesthoudend sediment of slib te verwijderen

- Eenvoudige handelingen: mag via doe-het-zelf of door werknemer(s) met opleidingsattest eenvoudige handelingen  
Deze toepassing kan door een aannemer die over een opleidingsattest eenvoudige handelingen beschikt of door een particulier (doe-het-zelf), verwijderd worden indien er geen verhoogd risico op vrijgave van asbestvezels (max. concentratie 0,01 vezels/cm<sup>3</sup> - CODEX Art. VI.3-54) ontstaat en de toepassing voorafgaand wordt gefixeerd/bevochtigd; de individuele elementen zonder machinale werktuigen (boormachine, slijpschijf, hogedrukreiniger,...) en zonder breken of gooien een voor een losgemaakt worden; en ten slotte dubbel en luchtdicht verpakt weggevoerd worden naar een erkend afvalpunt (recyclagepark).

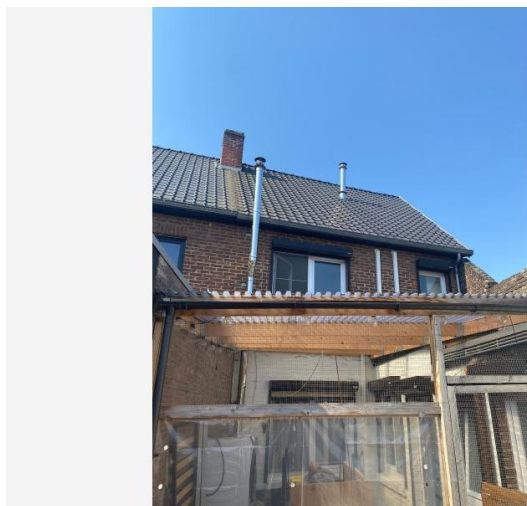
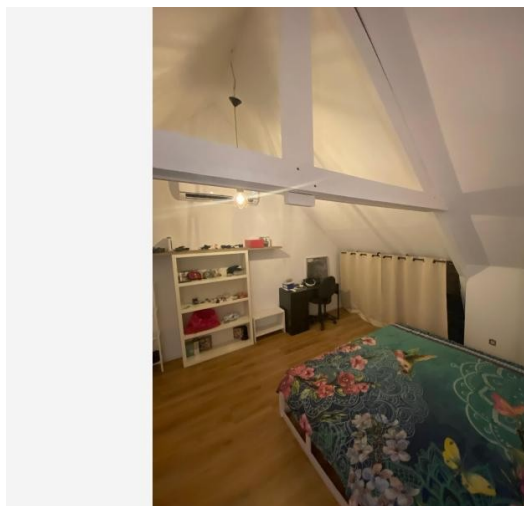
### Fiche 14: Onderdak pannen dak zolderverdiep niet waarneembaar.

| Beschrijving | Notitie | Terug te vinden op plannen |
|---|---|---|
| Fiche 14: Onderdak pannen dak zolderverdiep niet waarneembaar. | Er is geen asbestverdacht onderdak waarneembaar van binnenuit (afgewerkt), noch van buitenaf (meer 3,5 meter hoog). Bij werken, onderzoek of een eventueel aanwezig onderdak asbest bevat. | - |
