# Asbestinventarisatetest

Jaminéstraat 14, 3700 Tongeren-Borgloon

Attestnummer : 20250329-000029.000

Uitgegeven op : 29.03.2025

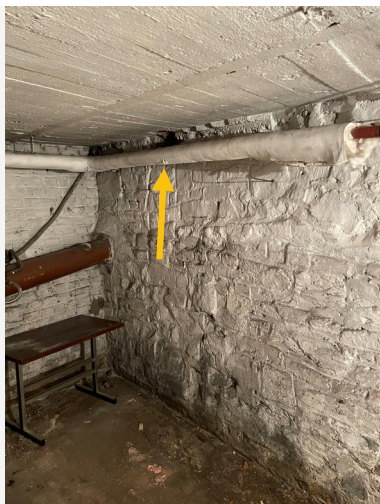
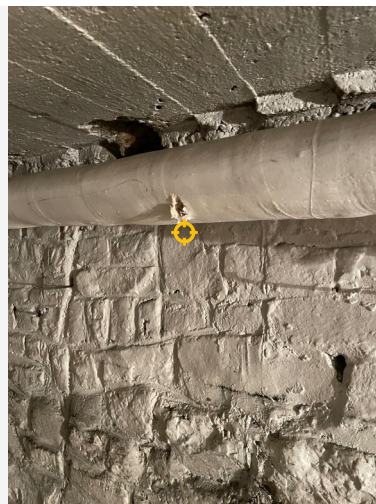
Eindbeoordeling materiaalrisico	Verhoogd materiaalrisico en/of verhoogde kans op vezelvrijgave
---------------------------------	--

Gebondenheid	Categorie 2: niet-hechtgebonden met matrix
Asbestsoort (vezeltype)	Amfibool aanwezig, uitgezonderd crocidoliet
Asbestconcentratie	Hoog ( $\geq 50\%$ )
Afschermingsgraad van het gehele materiaal	Geheel of deels (ook) vrij aan de binnenlucht
Toestand van het materiaal	Licht beschadigd, licht verweerd. Intact calciumsilicaatmateriaal of categorie III 'gebondenheid'

#	Type	Referentie	Resultaat
1.1	Mengmonster	2	Amosiet

Beschrijving	Isolatie leidingen rechte stukken
Omgeving	Binnen
Primaire drager	HVAC infrastructuur en uitrusting
Asbestmateriaal	In-situ afwerkingslagen - Thermische isolatie
Bindmiddel van asbestmateriaal	Gips - kalk
Gebondenheid op basis van bindmiddel	Niet-hechtgebonden
Hoeveelheid (lengte - omtrek - dikte - aantal)	<ul style="list-style-type: none"><li>• 11,00 m - 35,00 cm - 1,00 cm - 1 stuk</li></ul>
Totaal volume	0,039 m <sup>3</sup>
Eenvoudig bereikbaar	Ja
Bevestigingswijze	<ul style="list-style-type: none"><li>• Verlijmd, ingegoten, versmeerd</li></ul>
Identificatiemethode	Vaststelling met monsternamen
Destructieve handeling voor identificatie	Ja

Het asbestmateriaal valt onder de mijlpaal van 2034.

Verwijderen

- Scherm in afwachting van verwijdering het asbestmateriaal af van luchtstromingen en verstoring: bijvoorbeeld door het te verpakken, te fixeren, af te dekken, signalisatie - afbakening aan te brengen, ...
- Verwijder dit asbestmateriaal zo snel mogelijk. Volg de toestand goed op.

- Hermetische zone (erkend asbestverwijderaars)  
Te verwijderen door een erkend asbestverwijderaars, conform alle bepalingen zoals voorzien in de Codex, Boek VI, titel 3, alsook de voorschriften voorzien in de milieuwetgeving.

Als extra bescherming kan men deze isolatie omwikkelen met een stevige plastic, en vervolgens dichten met een stevige tape. Tijdens uitvoering P3-stofmasker dragen, alsook een Tyvec en handschoenen.

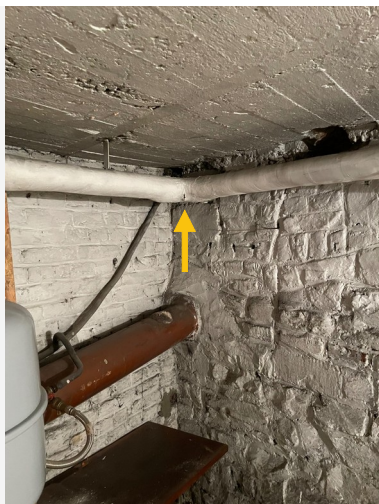
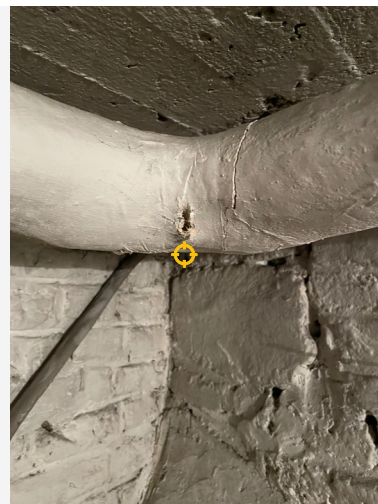
Eindbeoordeling materiaalrisico	Verhoogd materiaalrisico en/of verhoogde kans op vezelvrijgave
---------------------------------	--

Gebondenheid	Categorie 2: niet-hechtgebonden met matrix
Asbestsoort (vezeltype)	Amfibool aanwezig, uitgezonderd crocidoliet
Asbestconcentratie	Hoog ( $\geq 50\%$ )
Afschermingsgraad van het gehele materiaal	Geheel of deels (ook) vrij aan de binnenlucht
Toestand van het materiaal	Licht beschadigd, licht verweerd. Intact calciumsilicaatmateriaal of categorie III 'gebondenheid'

#	Type	Referentie	Resultaat
2.1	Mengmonster	3	Amosiet

Beschrijving	Isolatie leidingen bochten
Omgeving	Binnen
Primaire drager	HVAC infrastructuur en uitrusting
Asbestmateriaal	In-situ afwerkingslagen - Thermische isolatie
Bindmiddel van asbestmateriaal	Gips - kalk
Gebondenheid op basis van bindmiddel	Niet-hechtgebonden
Hoeveelheid (lengte - omtrek - dikte - aantal)	<ul style="list-style-type: none"><li>• 5,00 m - 35,00 cm - 1,00 cm - 1 stuk</li></ul>
Totaal volume	0,018 m <sup>3</sup>
Eenvoudig bereikbaar	Ja
Bevestigingswijze	<ul style="list-style-type: none"><li>• Verlijmd, ingegoten, versmeerd</li></ul>
Identificatiemethode	Vaststelling met monsternamen
Destructieve handeling voor identificatie	Ja

Het asbestmateriaal valt onder de mijlpaal van 2034.

Verwijderen

- Scherm in afwachting van verwijdering het asbestmateriaal af van luchtstromingen en verstoring: bijvoorbeeld door het te verpakken, te fixeren, af te dekken, signalisatie - afbakening aan te brengen, ...
- Verwijder dit asbestmateriaal zo snel mogelijk. Volg de toestand goed op.

- Hermetische zone (erkend asbestverwijderaar)  
Te verwijderen door een erkend asbestverwijderaar, conform alle bepalingen zoals voorzien in de Codex, Boek VI, titel 3, alsook de voorschriften voorzien in de milieuwetgeving.

Als extra bescherming kan men deze isolatie omwikkelen met een stevige plastic, en vervolgens dichten met een stevige tape. Tijdens uitvoering P3-stofmasker dragen, alsook een Tyvec en handschoenen.

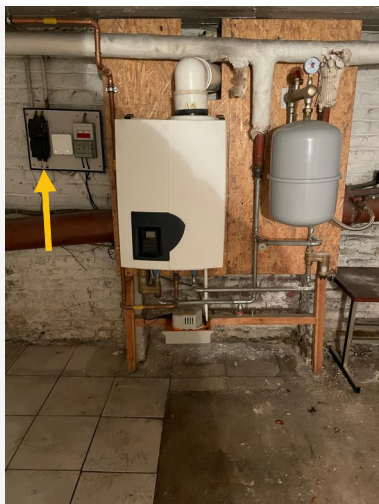
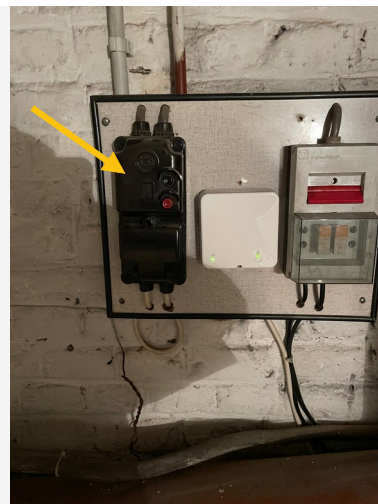
Eindbeoordeling materiaalrisico	Laag materiaalrisico en/of verlaagde kans op vezelvrijgave
---------------------------------	--

Gebondenheid	Categorie 1: hechtgebonden in oorsprong
Asbestsoort (vezeltype)	Crocidoliet aanwezig
Asbestconcentratie	Laag (< 50%)
Afschermingsgraad van het gehele materiaal	Geheel of deels (ook) vrij aan de binnenlucht
Toestand van het materiaal	Onbeschadigd, niet verweerd

Beschrijving	Bakeliet schakeldoos
Omgeving	Binnen
Primaire drager	Binnenwand
Asbestmateriaal	Plaat, paneel, tablet - Type Bakeliet
Bindmiddel van asbestmateriaal	Kunststof of -hars
Gebondenheid op basis van bindmiddel	Hecht
Hoeveelheid (oppervlakte - dikte - aantal)	• 0,40 m <sup>2</sup> - 0,30 cm - 1 stuk
Totaal volume	0,001 m <sup>3</sup>
Eenvoudig bereikbaar	Ja
Bevestigingswijze	• Geschroefd
Identificatiemethode	Vaststelling zonder monstername
Destructieve handeling voor identificatie	Nee

Het asbestmateriaal valt onder de mijlpaal van 2040.

Zorgvuldig beheren

- Zorg voor een veilig beheer. Vermijd het beschadigen van het asbestmateriaal. Controleer de toestand jaarlijks op wijzigingen.

- Eenvoudige handelingen: mag via doe-het-zelf of door werknemer(s) met opleidingsattest eenvoudige handelingen  
Kan verwijderd via de eenvoudige handelingen, mits in acht nemen van alle bepalingen zoals voorzien in de Codex, Boek VI, titel 3, alsook de voorschriften voorzien in de milieuwetgeving.

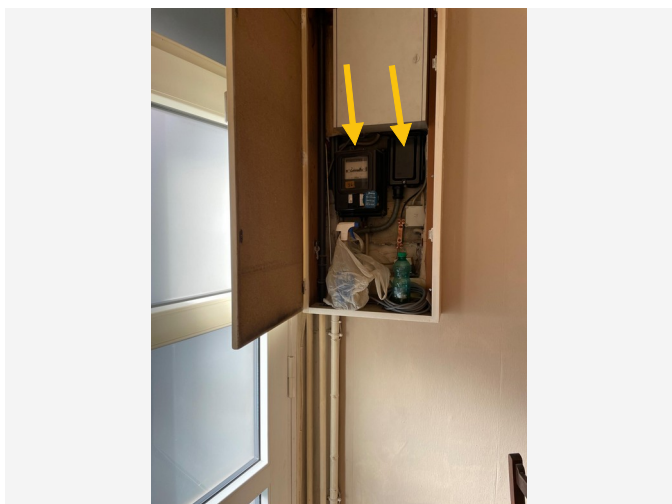
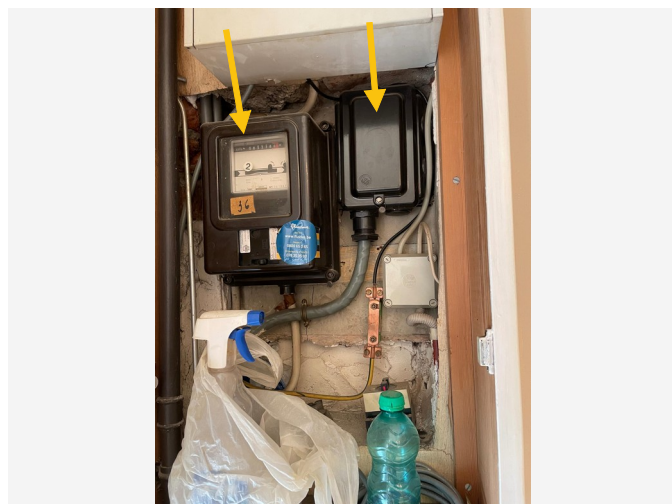
Eindbeoordeling materiaalrisico	Laag materiaalrisico en/of verlaagde kans op vezelvrijgave
---------------------------------	--

Gebondenheid	Categorie 1: hechtgebonden in oorsprong
Asbestsoort (vezeltype)	Crocidoliet aanwezig
Asbestconcentratie	Laag (< 50%)
Afschermingsgraad van het gehele materiaal	Geheel of deels (ook) vrij aan de binnenlucht
Toestand van het materiaal	Onbeschadigd, niet verweerd

Beschrijving	Bakeliet tellerkast en verdeelkast
Omgeving	Binnen
Primaire drager	Binnenwand
Asbestmateriaal	Plaat, paneel, tablet - Type Bakeliet
Bindmiddel van asbestmateriaal	Kunststof of -hars
Gebondenheid op basis van bindmiddel	Hecht
Hoeveelheid (oppervlakte - dikte - aantal)	<ul style="list-style-type: none"><li>• 0,24 m<sup>2</sup> - 0,30 cm - 1 stuk</li><li>• 0,24 m<sup>2</sup> - 0,30 cm - 1 stuk</li></ul>
Totaal volume	0,001 m <sup>3</sup>
Eenvoudig bereikbaar	Ja
Bevestigingswijze	<ul style="list-style-type: none"><li>• Geschroefd</li></ul>
Identificatiemethode	Vaststelling zonder monsternamen
Destructieve handeling voor identificatie	Nee

Het asbestmateriaal valt onder de mijlpaal van 2040.

Zorgvuldig beheren

- Zorg voor een veilig beheer. Vermijd het beschadigen van het asbestmateriaal. Controleer de toestand jaarlijks op wijzigingen.

- Eenvoudige handelingen: mag via doe-het-zelf of door werknemer(s) met opleidingsattest eenvoudige handelingen  
Kan verwijderd via de eenvoudige handelingen, mits in acht nemen van alle bepalingen zoals voorzien in de Codex, Boek VI, titel 3, alsook de voorschriften voorzien in de milieuwetgeving.

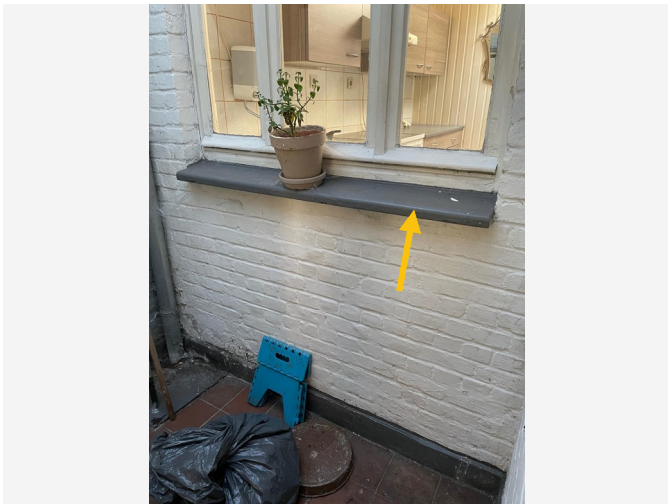
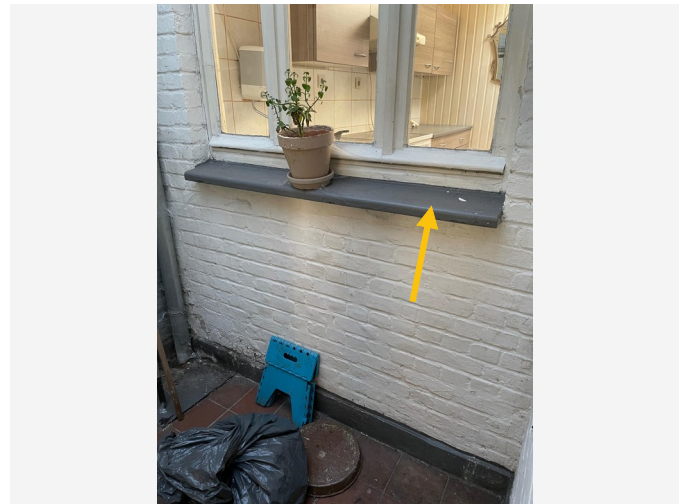
Eindbeoordeling materiaalrisico	Laag materiaalrisico en/of verlaagde kans op vezelvrijgave
---------------------------------	--

Gebondenheid	Categorie 1: hechtgebonden in oorsprong
Asbestsoort (vezeltype)	Crocidoliet aanwezig
Asbestconcentratie	Laag (< 50%)
Afschermingsgraad van het gehele materiaal	Geheel of deels (ook) vrij aan de binnenlucht
Toestand van het materiaal	Onbeschadigd, niet verweerd

Beschrijving	Asbestcement vensterbank
Omgeving	Binnen
Primaire drager	Binnenwand
Asbestmateriaal	Plaat, paneel, tablet - Hol
Bindmiddel van asbestmateriaal	Cement
Gebondenheid op basis van bindmiddel	Hecht
Hoeveelheid (oppervlakte - dikte - aantal)	• 0,26 m <sup>2</sup> - 3,00 cm - 1 stuk
Totaal volume	0,008 m <sup>3</sup>
Eenvoudig bereikbaar	Ja
Bevestigingswijze	<ul style="list-style-type: none"><li>• Geklemd</li><li>• Verlijmd, ingegoten, versmeerd</li></ul>
Identificatiemethode	Vaststelling zonder monsternamen
Destructieve handeling voor identificatie	Nee

Het asbestmateriaal valt onder de mijlpaal van 2040.

Zorgvuldig beheren

- Zorg voor een veilig beheer. Vermijd het beschadigen van het asbestmateriaal. Controleer de toestand jaarlijks op wijzigingen.
- Zorg voor een veilig beheer en verwijder dit asbestmateriaal wanneer het bij werken eenvoudig bereikbaar wordt. Controleer de toestand jaarlijks op wijzigingen.

- Eenvoudige handelingen: enkel door erkend asbestverwijderaar  
Kan verwijderd via de eenvoudige handelingen, mits in acht nemen van alle bepalingen zoals voorzien in de Codex, Boek VI, titel 3, alsook de voorschriften voorzien in de milieuwetgeving.

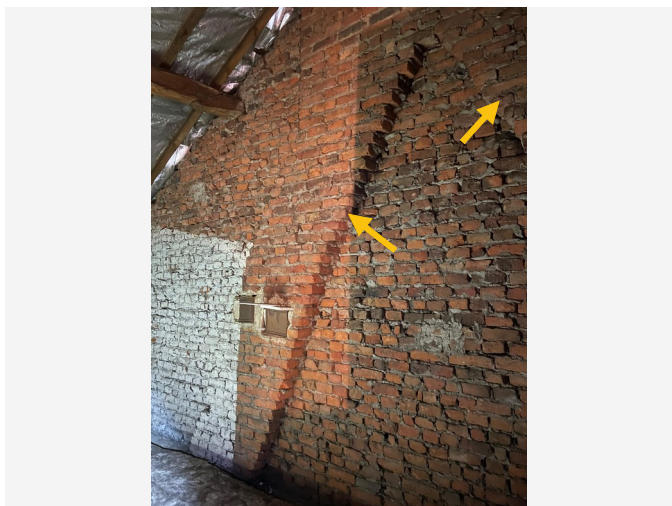
De schouwen bestaan uit metselwerk. De binnenzijde is niet inspecteerbaar.

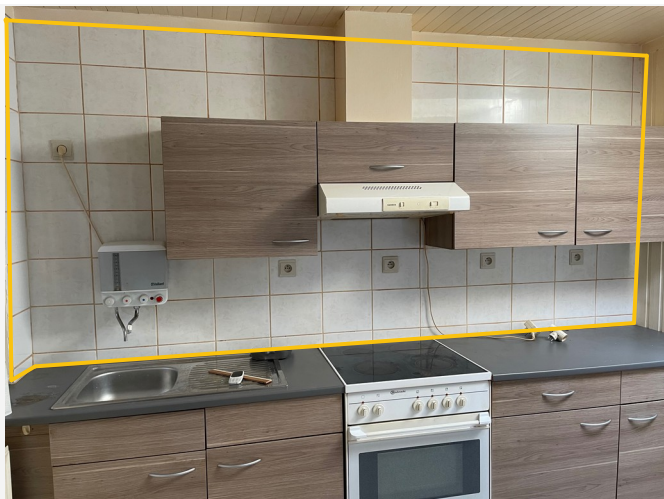
# Fiche 7: Faience tegels niet beschadigd, gebruikte lijm niet inspecteerbaar

De gebruikte lijm voor de faience tegels in de keuken wordt enkel bemonsterd indien niet meer volledig afgedekt door de tegels (door schade aan de tegels). Het is aangewezen om een bemonstering uit te voeren van de gebruikte lijm achter de tegels vanaf het moment dat deze lijm bereikbaar wordt (door bijvoorbeeld geplande werken). De kans is klein vermits de tegels reeds gerenoveerd werden.

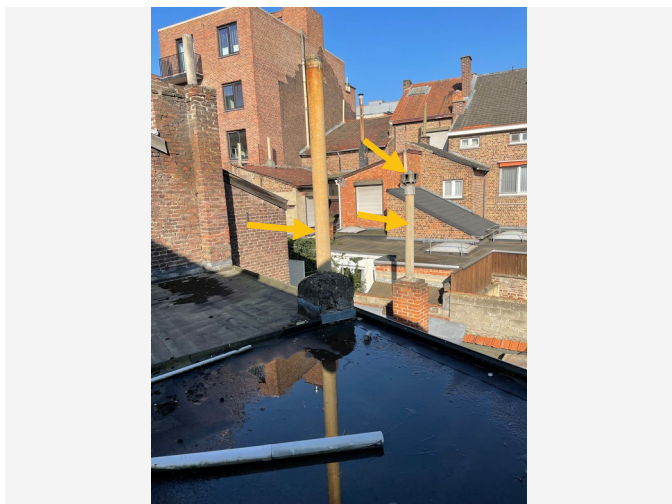
De schouwbuizen van de buren zijn vervaardigd uit asbestcement. Eén schouwbuiz is ook voorzien van een asbestcement schouwpot.

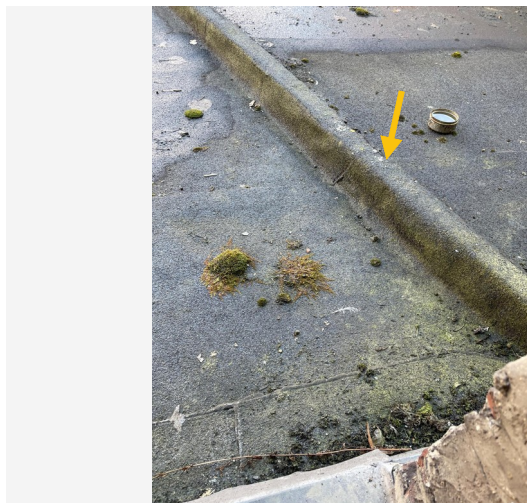
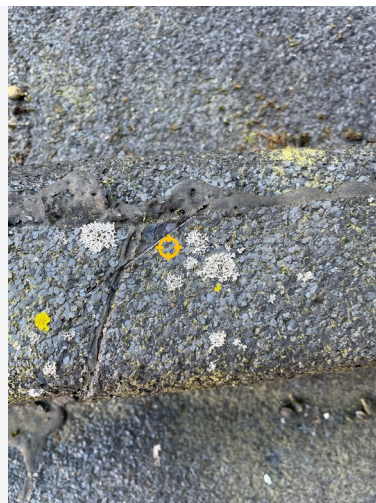
# Fiche 9: Roofing plat dak thv tweede verdieping (en eerste verdieping)

Geen asbest

#	Type	Referentie	Resultaat
9.1	Puntmonster	1	Geen asbest

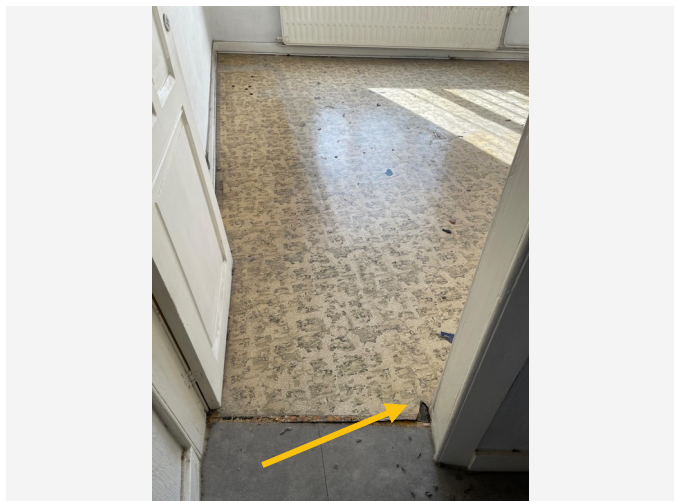
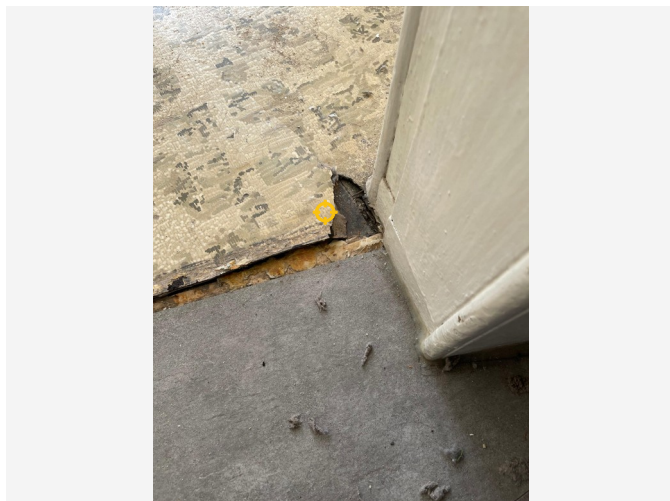
# Fiche 10: Vinylvloer slaapkamer 1 en 2 eerste verdieping

Geen asbest

#	Type	Referentie	Resultaat
10.1	Puntmonster	5	Geen asbest

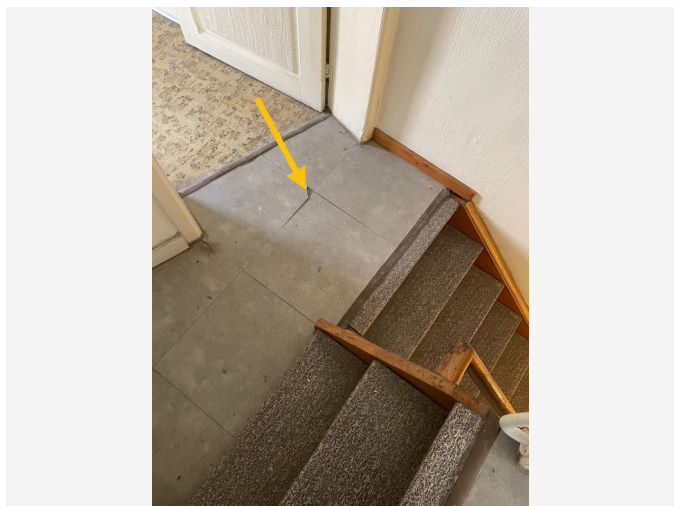
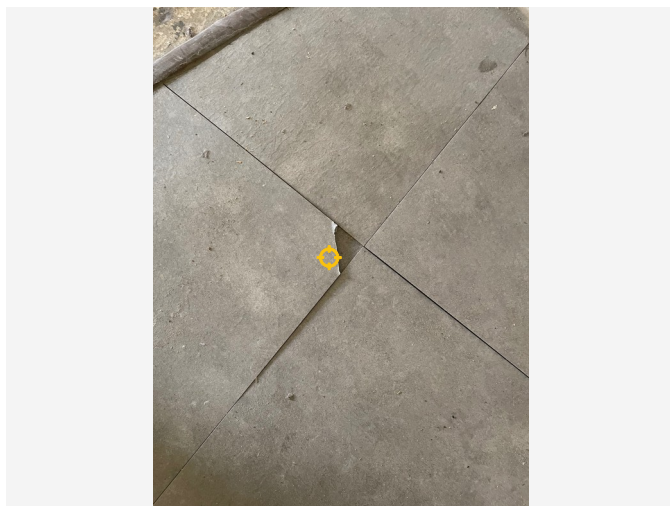
Geen asbest

#	Type	Referentie	Resultaat
11.1	Puntmonster	4	Geen asbest

Beschrijving	Vinyltegels hal 1e verdieping en badkamer
Omgeving	Binnen
Primaire drager	Vloer
Bindmiddel van materiaal	Kunststof of -hars
Gebondenheid op basis van bindmiddel	Hecht
Hoeveelheid (oppervlakte - aantal)	<ul style="list-style-type: none"><li>• 5,55 m<sup>2</sup> - 1 stuk</li><li>• 6,65 m<sup>2</sup> - 1 stuk</li></ul>
Totale oppervlakte	12,20 m <sup>2</sup>
Identificatiemethode	Vaststelling met monstername
Destructieve handeling voor identificatie	Ja

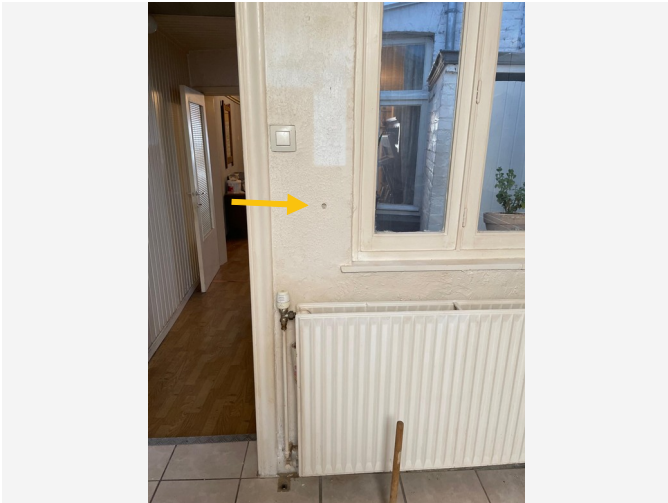
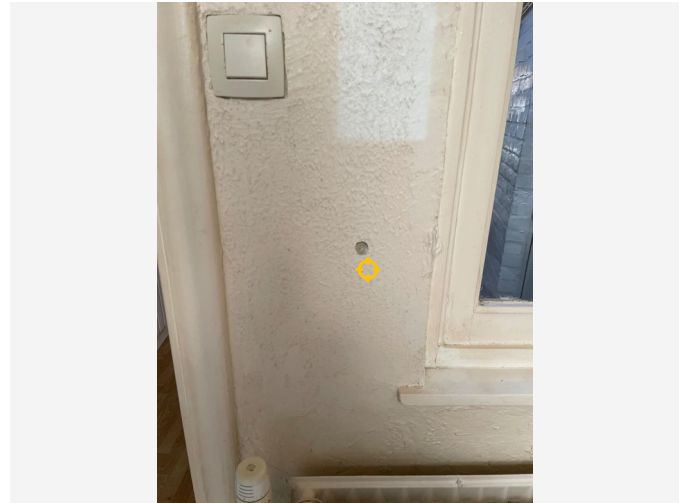
Geen asbest

#	Type	Referentie	Resultaat
12.1	Mengmonster	6	Geen asbest

Beschrijving	Pleisterwerk muren
Omgeving	Binnen
Primaire drager	Binnenwand
Bindmiddel van materiaal	Gips - kalk
Gebondenheid op basis van bindmiddel	Niet-hechtgebonden
Hoeveelheid (oppervlakte - dikte - aantal)	• 300,00 m <sup>2</sup> - 1,00 cm - 1 stuk
Totaal volume	3,00 m <sup>3</sup>
Identificatiemethode	Vaststelling met monsternamen
Destructieve handeling voor identificatie	Ja

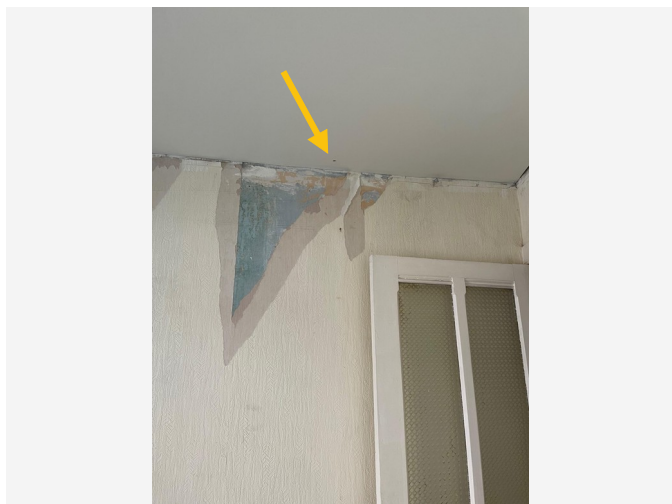
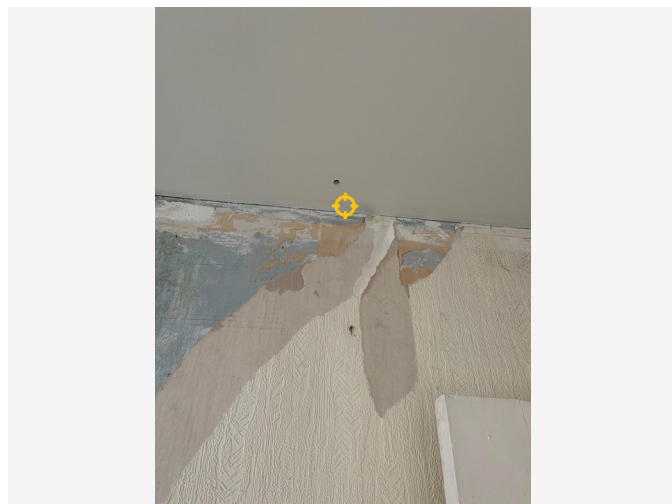
## Fiche 13: Pleisterwerk plafonds

Geen asbest

#	Type	Referentie	Resultaat
13.1	Mengmonster	7	Geen asbest
