# Asbestinventarisatattest

Kwartelstraat 43, 3770 Riemst

Attestnummer : 20260329-000050.000

**Niet-asbestveilig**

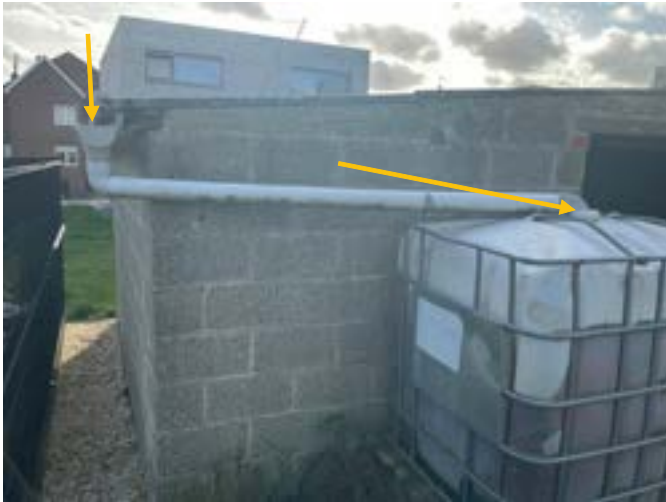
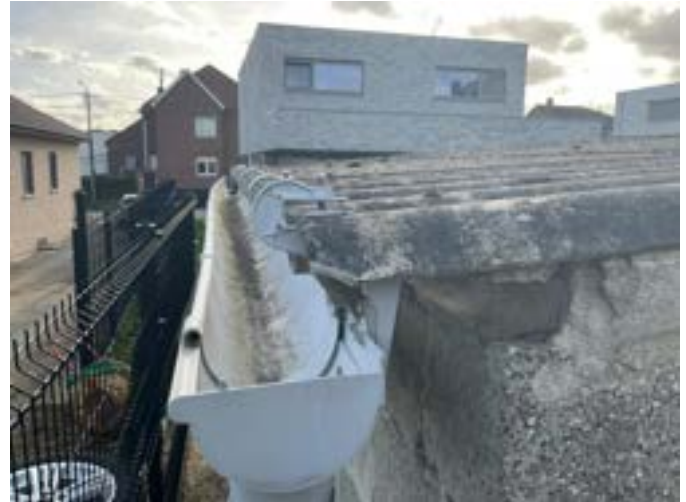
# Fiche 1: Asbesthoudend slib/sediment van de dakbedekking I Golfplaten garage

Asbestmateriaal - afvalstof

Het asbestmateriaal valt onder de mijlpaal van 2040.

**Dringend verwijderen**

- Verwijder het asbestafval.

- Eenvoudige handelingen: mag via doe-het-zelf of door werknemer(s) met opleidingsattest eenvoudige handelingen  
Slib of sediment van asbest dient verwijderd te worden als asbestafval in daarvoor bestemde asbestzakken. Mogelijks ook met verwijdering van de opvangtoepassing zijn geheel.

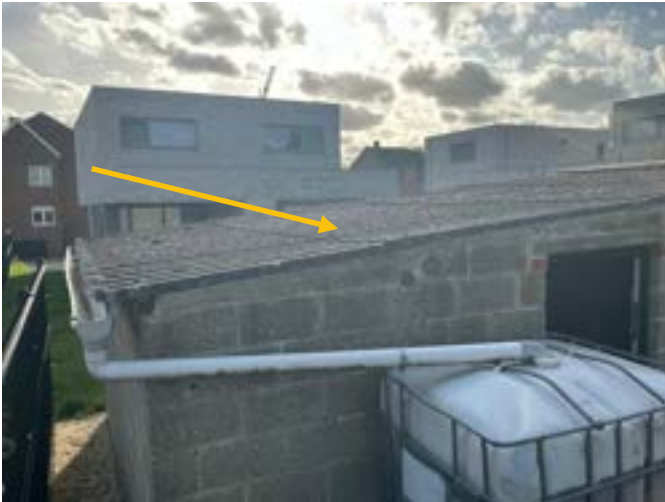
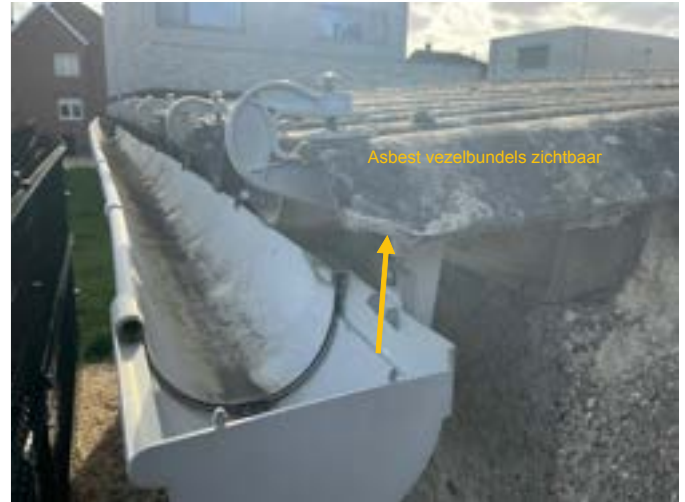
## Fiche 2: Dakbedekking | Garage | Golfplaten zonder onderdak

Asbestmateriaal

- Eenvoudige handelingen: mag via doe-het-zelf of door werknemer(s) met opleidingsattest eenvoudige handelingen  
Deze toepassing kan door een aannemer die over een opleidingsattest eenvoudige handelingen beschikt of door een particulier (doe-het-zelf), verwijderd worden indien er geen verhoogd risico op vrijgave van asbestvezels (max. concentratie 0,01 vezels/cm<sup>3</sup> - CODEX Art. VI.3-54) ontstaat en de toepassing voorafgaand wordt gefixeerd/bevochtigd; de individuele elementen zonder machinale werktuigen (boormachine, slijpschijf, hogedrukreiniger,...) en zonder breken of gooien een voor een losgemaakt worden; en ten slotte dubbel en luchtdicht verpakt weggevoerd worden naar een erkend afvalpunt (recyclagepark).

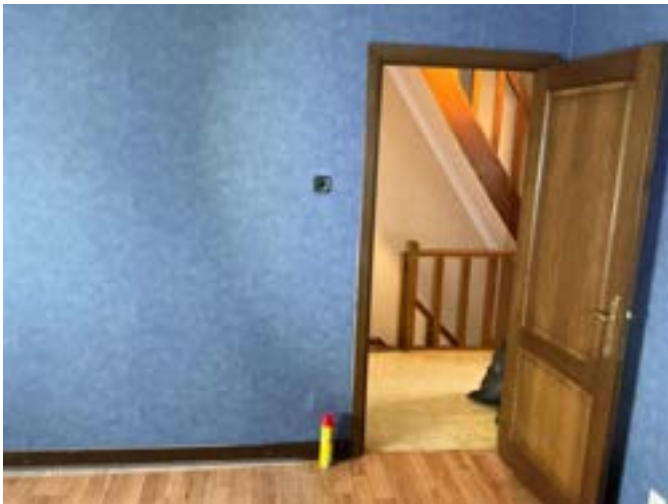
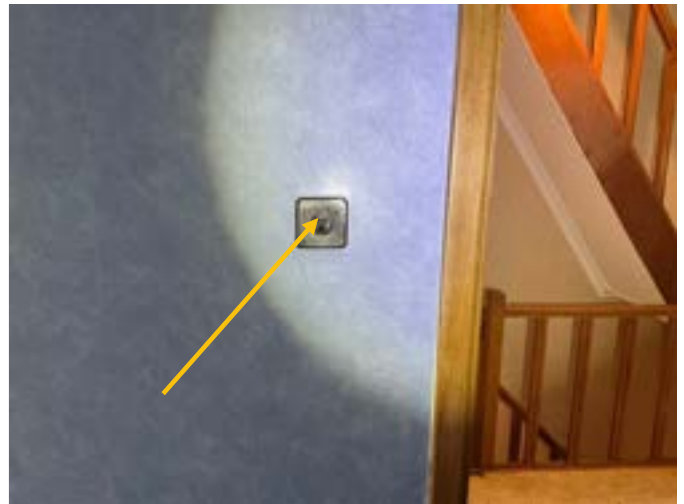
| Opmerking | <p>Bakeliet bevat asbest als vulstof.</p> <p>De hoeveelheid is een zo nauwkeurig mogelijke opmeting en kan afwijken van de werkelijke toestand. De geraamde totale oppervlakte of hoeveelheid (indien van toepassing) wordt weergegeven, niet het aantal stuks. Aanduidingen op de constructieplannen vormen louter een indicatie waar deze toepassing (onder meer) aanwezig is of kan zijn, de aanduidingen zijn niet limitatief. Aan de gegeven informatie kunnen geen rechten worden ontleend.</p> |

voorafgaand wordt gefixeerd/bevochtigd; de individuele elementen zonder machinale werktuigen (boormachine, slijpschijf, hogedrukreiniger,...) en zonder breken of gooien een voor een losgemaakt worden; en ten slotte dubbel en luchtdicht verpakt weggevoerd worden naar een erkend afvalpunt (recyclagepark).

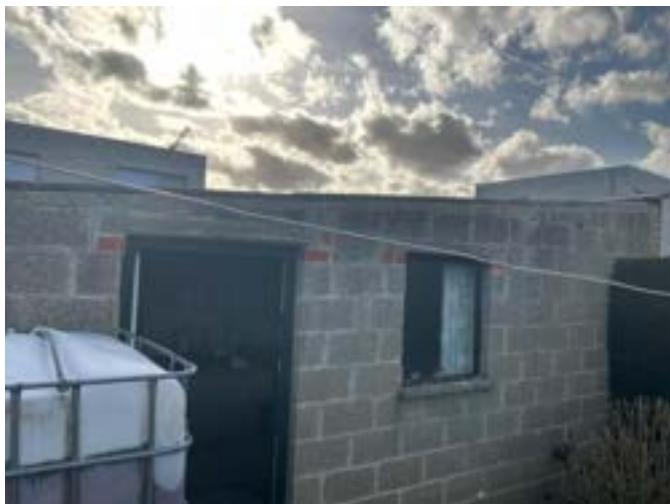
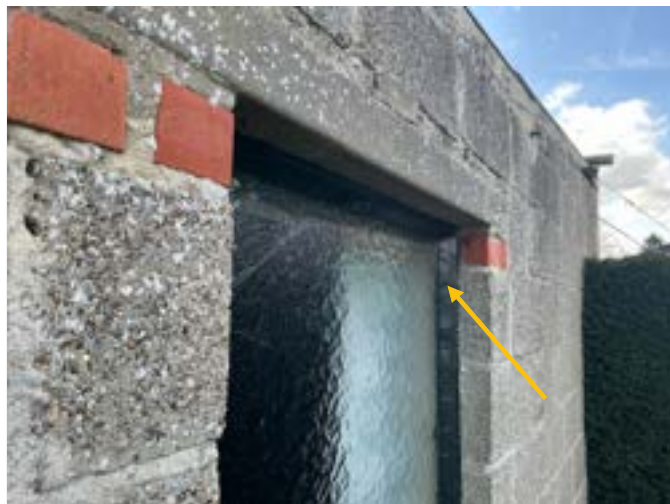
| Identificatiemethode | <p>De asbestdeskundige beoordeelt het materiaal als asbestverdacht en dus asbesthoudend, en dit zonder monstername.</p> <p>Motivatie: De monstername brengt andere schade aan dan schade die inherent is aan de monstername.</p> |

- Eenvoudige handelingen: enkel door erkend asbestverwijderaar  
De toepassing dient voorafgaand wordt gefixeerd/bevochtigd; de individuele elementen zonder machinale werktuigen (boormachine, slijpschijf, hogedrukreiniger,...) en zonder breken of gooien een voor een losgemaakt worden; en ten slotte dubbel en luchtdicht verpakt weggevoerd worden.

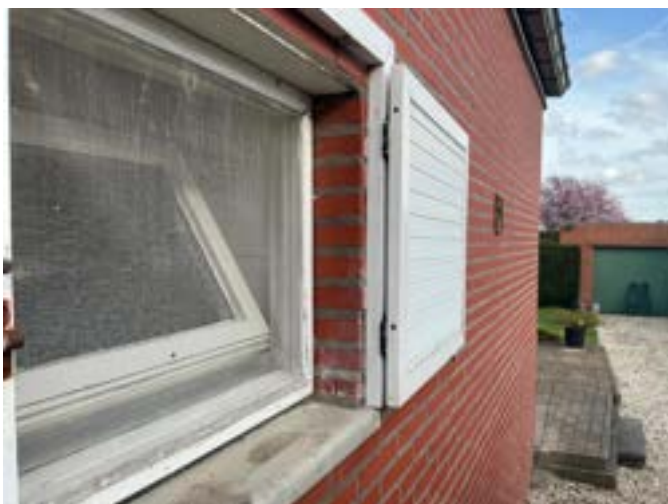
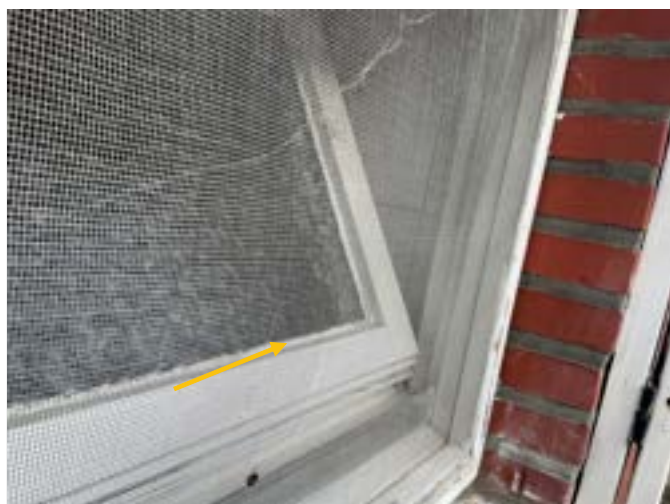
## Fiche 8: Woning I Mastiek/kit tussen glas en profiel I Oude ramen

Asbestmateriaal

| Identificatiemethode | <p>De asbestdeskundige beoordeelt het materiaal als asbestverdacht en dus asbesthoudend, en dit zonder monstername.</p> <p>Motivatie: De monstername brengt andere schade aan dan schade die inherent is aan de monstername.</p> |

De toepassing dient voorafgaand wordt gefixeerd/bevochtigd; de individuele elementen zonder machinale werktuigen (boormachine, slijpschijf, hogedrukreiniger,...) en zonder breken of gooien een voor een losgemaakt worden; en ten slotte dubbel en luchtdicht verpakt weggevoerd worden.

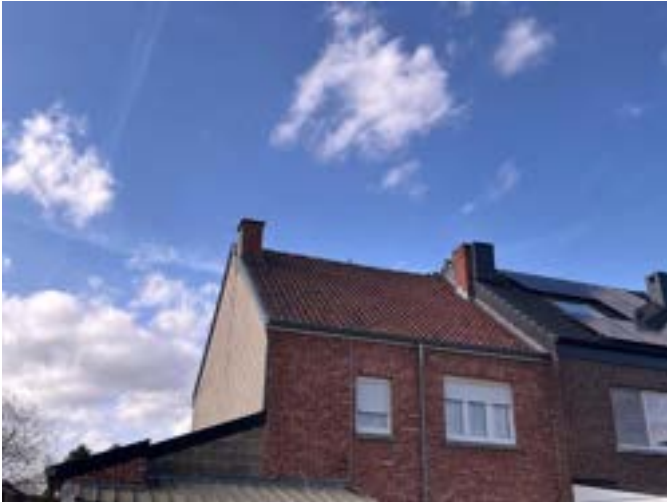
## Fiche 9: Binnenkant van de schouw(en) en ventilatiekanalen niet inspecteerbaar

Beperking

Het betreft hier een opdracht asbestinventarisatie met een niet-destructief onderzoek. Dit wil zeggen: visueel/auditief, losse of licht geklemde materialen opheffen, monsternamen met inherente schade.

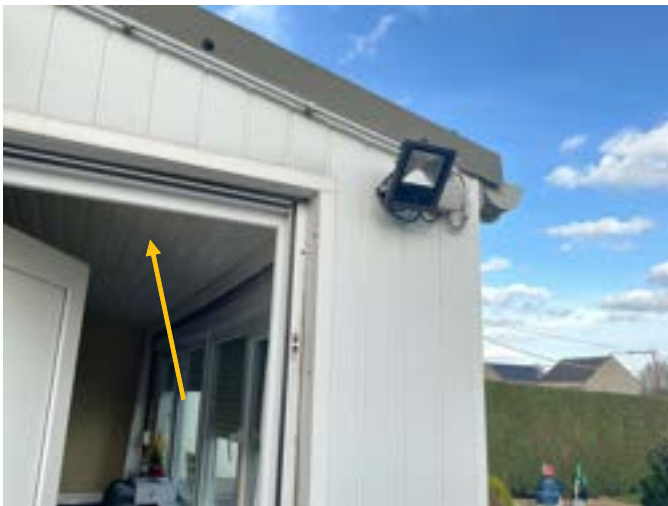
Bij gebrek aan bereikbaarheid van het onderdak langs binnen (bijvoorbeeld bij afgewerkte zolders / daken / plafonds / wanden) en zonder het verwijderen van de eventueel aanwezige isolatie, gebeurt de inspectie langs buiten door middel van het opheffen van een pan. Opheffen van dakbeddekking zoals: (metalen) platen, golfplaten, leien, afwerkingslagen van platte daken is niet mogelijk zonder aanvullend destructief onderzoek. Dit onderzoek beperkt zich echter tot niet-destructief onderzoek.

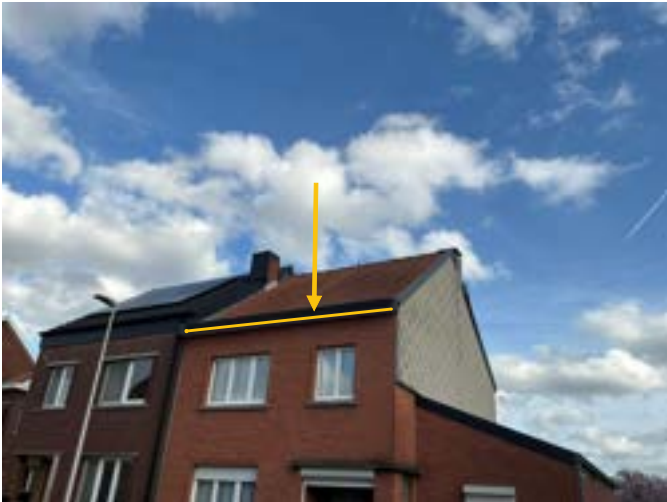
# Fiche 11: Binnenkant van de goten / kroonlijst niet inspecteerbaar

Beperking

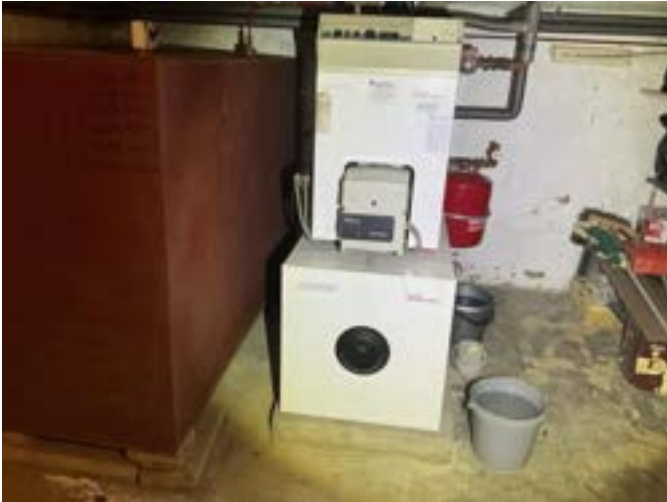
## Fiche 12: Toestel(len) | Ruimteverwarming en opwekker(s) warm water

Beperking

Het betreft hier een opdracht asbestinventarisatie met een niet-destructief onderzoek. Dit wil zeggen: visueel/auditief, losse of licht geklemde materialen opheffen, monsternamen met inherente schade. Dit wil niet zeggen: demonteren, beschadigen, opscheppen / uitsorteren.

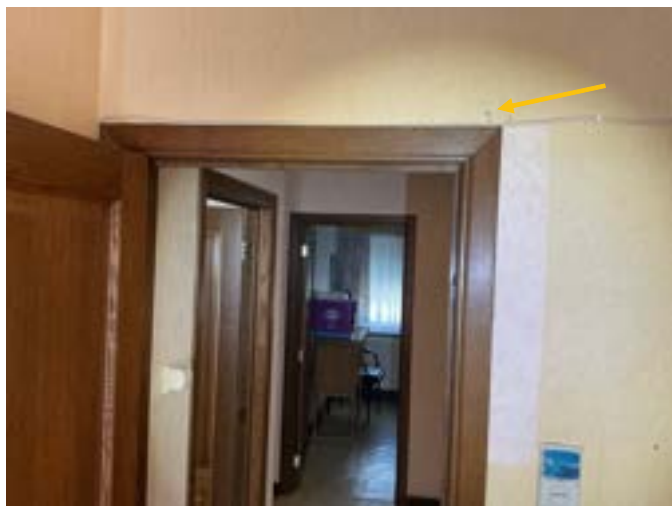
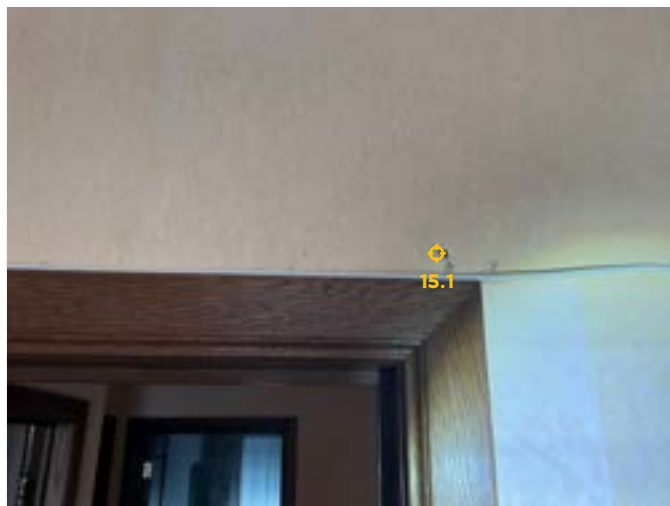
## Fiche 15: Zichtbaar wandpleisterwerk

Geen asbest

| <p><b>Opmerking</b></p> | <p>Geen wandpleister aanwezig in de stookruimte.</p> <p>Waar mogelijk, wordt staalname uitgevoerd van het pleisterwerk conform het inspectieprotocol: in een natte ruimte (zoals in een keuken of badkamer), in de stookplaats, in een trappenhal en in een individuele ruimte.</p> <p>De hoeveelheid pleisterwerk is een zo nauwkeurig mogelijke opmeting, aanduidingen op de constructieplannen vormen louter een indicatie waar deze toepassing (onder meer) aanwezig is of kan zijn. Hieraan kunnen evenwel geen rechten worden ontleend.</p> <p>De locaties van staalname voor het mengmonster worden in het inspectieprotocol bepaald bij wijze van steekproef. Het resultaat (wel of niet asbesthoudend) wordt veralgemeend naar de volledige privatieve constructie of wooneenheid. Uit het inspectieprotocol: 'Het analyseresultaat van het mengmonster moet worden vertaald naar het geheel van het materiaal dat het mengmonster vertegenwoordigt. De monstername is een steekproef om de aanwezigheid van asbest vast te stellen.' Het vergt mogelijk meer monsternames om eventuele asbesthoudende zones af te bakenen. Het afbakenen van de zones valt onder aanvullend onderzoek. Geen zekerheid van al dan niet asbesthoudend pleisterwerk kan gegeven worden met betrekking tot alle ruimtes/vlakken pleisterwerk. Het is aan te raden om bij renovatie steeds bijkomende staalnames te laten nemen per afzonderlijke ruimte of van de verschillende vlakken pleisterwerk binnen een ruimte.</p> <p>Voor de opmaak van dit asbestattest werd een niet-destructief en een niet-aanvullend onderzoek uitgevoerd waarbij er geen uitspraak kan worden gedaan over de ruimte/opbouw achter valse wanden/plafonds, onderliggende lagen, eventueel pleisterwerk achter tegels of locaties/ruimtes/vlakken van pleisterwerk die niet tot het uitgevoerde mengstaal van het pleisterwerk behoren. Afwerkingslagen van gipsplaten kunnen tevens asbest bevatten in smeerlagen van gips/kalk.</p> |

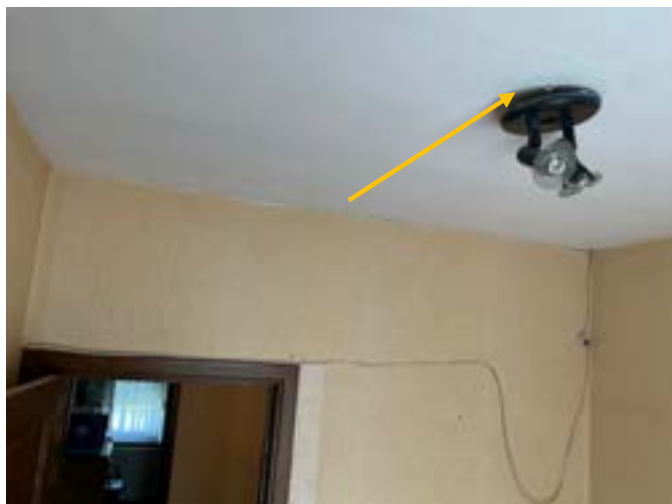
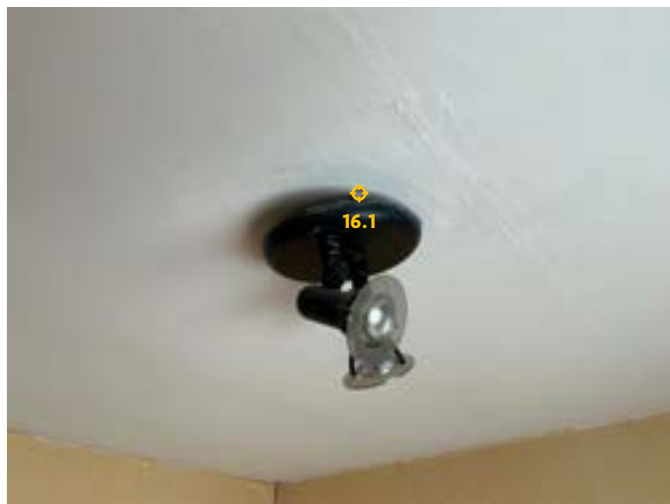
| <p><b>Opmerking</b></p> | <p>Geen plafondpleister in de stookruimte.</p> <p>Waar mogelijk, wordt staalname uitgevoerd van het pleisterwerk conform het inspectieprotocol: in een natte ruimte (zoals in een keuken of badkamer), in de stookplaats, in een trappenhal en in een individuele ruimte.</p> <p>De hoeveelheid pleisterwerk is een zo nauwkeurig mogelijke opmeting, aanduidingen op de constructieplannen vormen louter een indicatie waar deze toepassing (onder meer) aanwezig is of kan zijn. Hieraan kunnen evenwel geen rechten worden ontleend.</p> <p>De locaties van staalname voor het mengmonster worden in het inspectieprotocol bepaald bij wijze van steekproef. Het resultaat (wel of niet asbesthoudend) wordt veralgemeend naar de volledige privatieve constructie of wooneenheid. Uit het inspectieprotocol: 'Het analyseresultaat van het mengmonster moet worden vertaald naar het geheel van het materiaal dat het mengmonster vertegenwoordigt. De monstername is een steekproef om de aanwezigheid van asbest vast te stellen.' Het vergt mogelijk meer monsternames om eventuele asbesthoudende zones af te bakenen. Het afbakenen van de zones valt onder aanvullend onderzoek. Geen zekerheid van al dan niet asbesthoudend pleisterwerk kan gegeven worden met betrekking tot alle ruimtes/vlakken pleisterwerk. Het is aan te raden om bij renovatie steeds bijkomende staalnames te laten nemen per afzonderlijke ruimte of van de verschillende vlakken pleisterwerk binnen een ruimte.</p> <p>Voor de opmaak van dit asbestattest werd een niet-destructief en een niet-aanvullend onderzoek uitgevoerd waarbij er geen uitspraak kan worden gedaan over de ruimte/opbouw achter valse wanden/plafonds, onderliggende lagen, eventueel pleisterwerk achter tegels of locaties/ruimtes/vlakken van pleisterwerk die niet tot het uitgevoerde mengstaal van het pleisterwerk behoren. Afwerkingslagen van gipsplaten kunnen tevens asbest bevatten in smeerlagen van gips/kalk.</p> |
