# Asbestinventarisatetest

Steenweg Deinze 52A, 9810 Nazareth-De Pinte

Attestnummer : 20250518-000103.000

# Zone 1: Hoofdgebouw - Woning

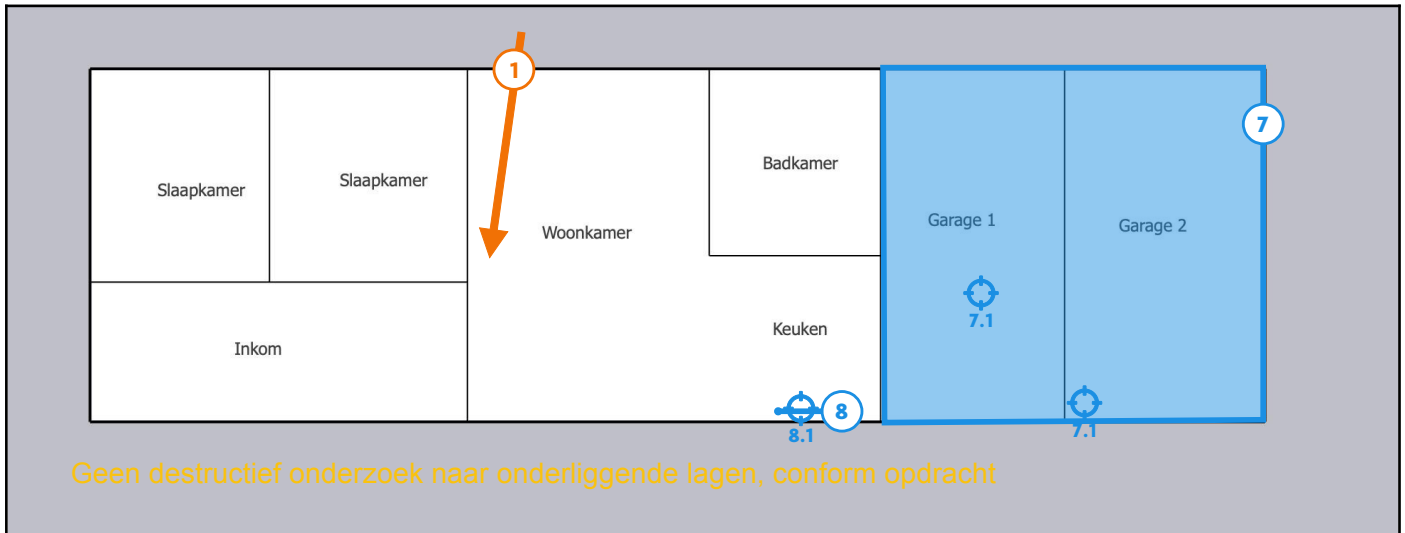
## Plan 1.2: Grondplan - V0

Beschrijving	Type	Actie
1. Rookgaskanaal + kap - Schouw	Asbestmateriaal	<a href="#">Verwijderen</a>
4. Onderliggende lagen (Badkamer/keuken/WC/etc)	Advies	-
7. Cementlaag vloer - Interieur	Geen asbest	-
7.1 Code: 112683 - 4	Mengmonster	-
8. Antidreunplaat onderkant spoelbak keuken	Geen asbest	-
8.1 Code: 112683 - 2	Puntmonster	-

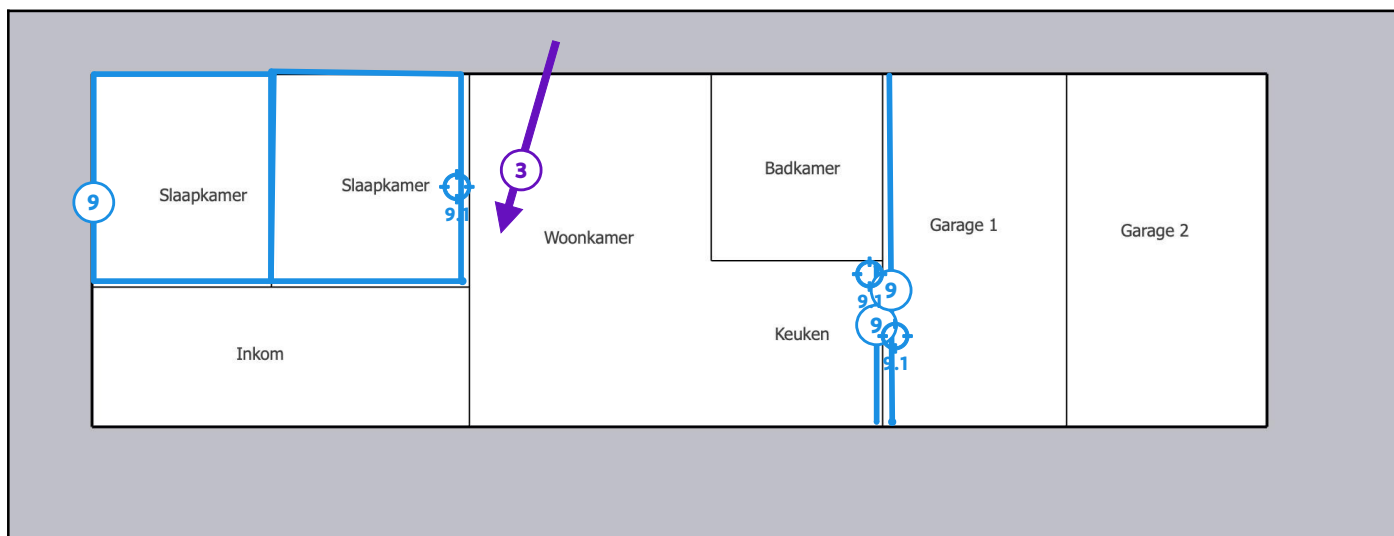
## Plan 1.3: Grondplan - V0

Beschrijving	Type	Actie
3. Schouw(en) - Hoger dan 3,5 meter	Beperking	-
9. Pleisterwerk - Muren (Residentieel)	Geen asbest	-
9.1 Code: 112683 - 1	Mengmonster	-

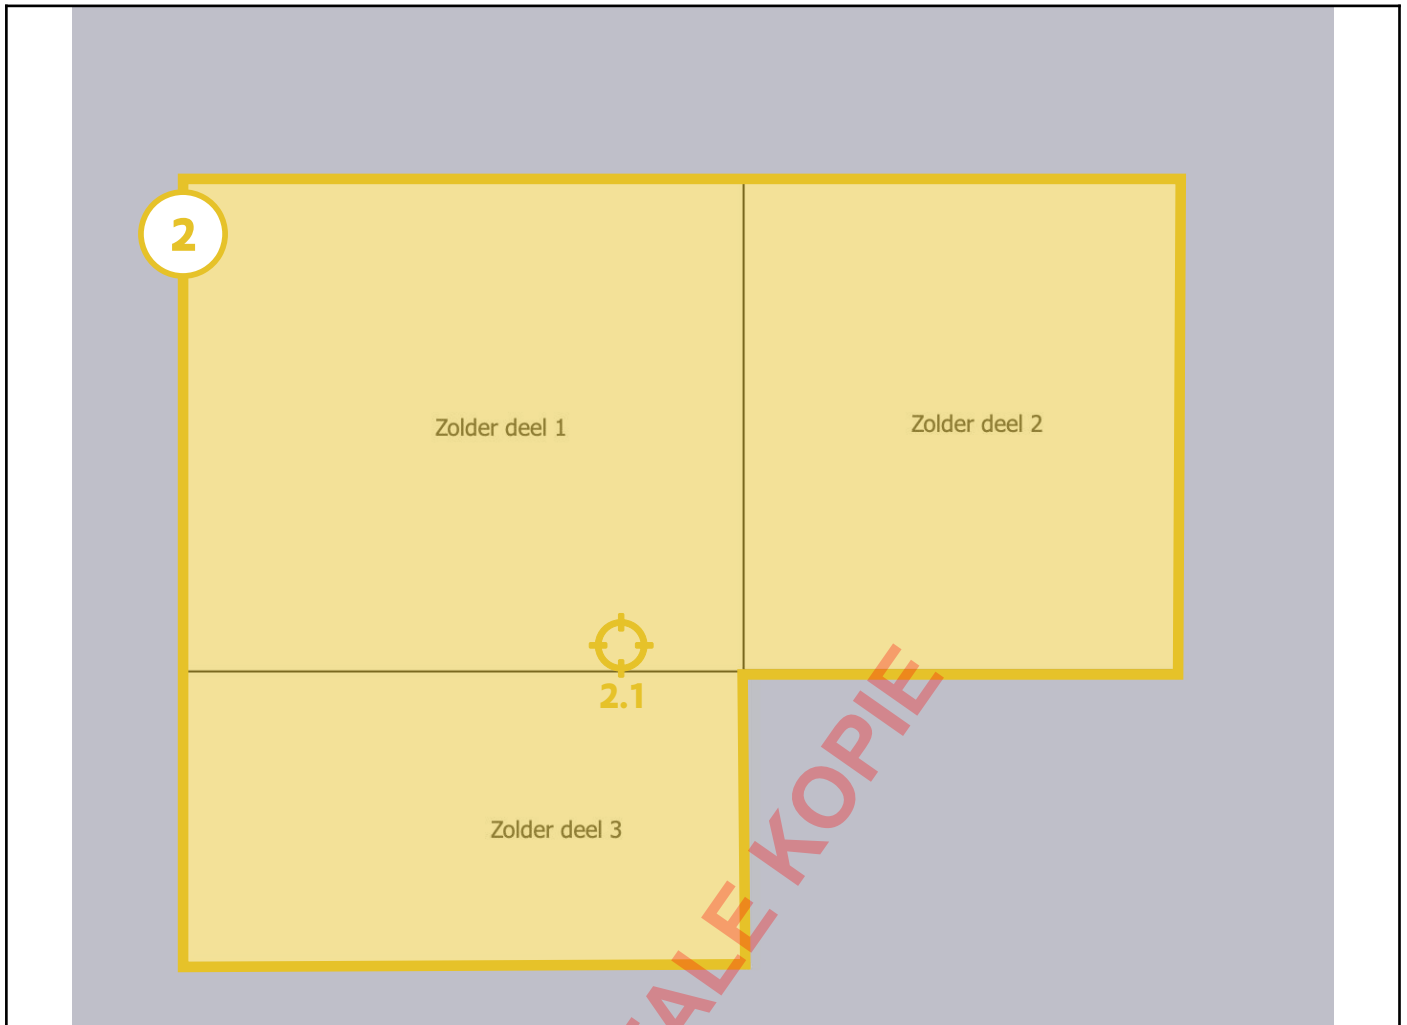
## Plan 1.4: Grondplan - Zolder

Beschrijving	Type	Actie
2. Onderdakplaten - Dak (Geen afwerking)	Asbestmateriaal	Zorgvuldig beheren
2.1 Code: 112683 - 3	Puntmonster	-

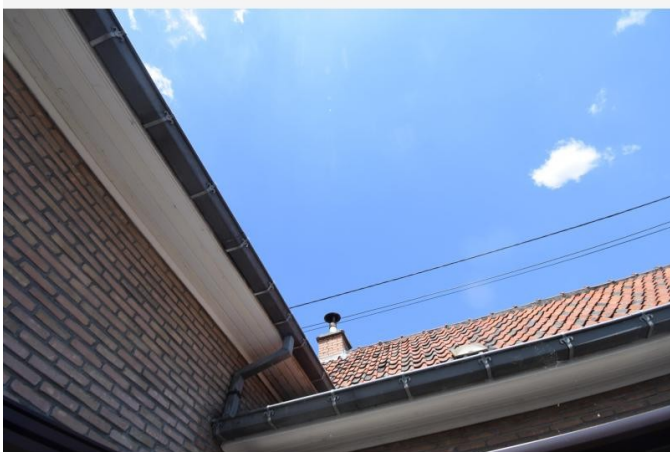
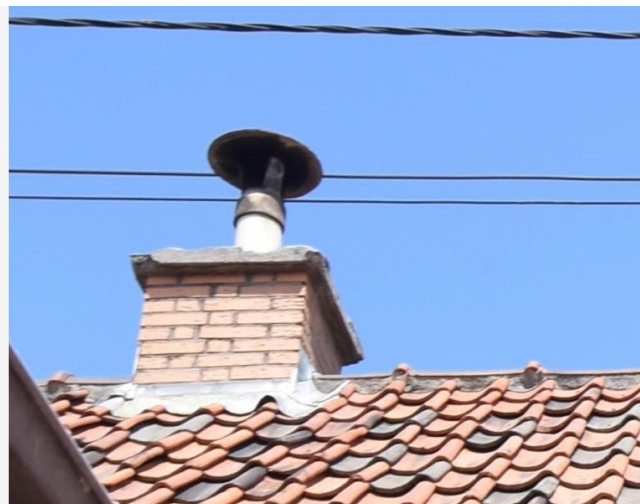
Het asbestmateriaal valt onder de mijlpaal van 2034.

Verwijderen

Eindbeoordeling materiaalrisico	Verhoogd materiaalrisico en/of verhoogde kans op vezelvrijgave
---------------------------------	--

Gebondenheid	Categorie 1: hechtgebonden in oorsprong
Asbestsoort (vezeltype)	Crocidoliet aanwezig
Asbestconcentratie	Laag (< 50%)
Afschermingsgraad van het gehele materiaal	Geheel of deels (ook) vrij aan binnenluchtstromen
Toestand van het materiaal	Licht beschadigd, licht verweerd. Intact calciumsilicaatmateriaal of categorie III 'gebondenheid'

Beschrijving	Rookgaskanaal + kap - Schouw
Omgeving	Grenst aan binnen- en buitenlucht
Primaire drager	HVAC infrastructuur en uitrusting
Asbestmateriaal	Rookgaskanaal
Bindmiddel van asbestmateriaal	Cement
Gebondenheid op basis van bindmiddel	Hecht
Hoeveelheid (lengte - omtrek - dikte - aantal)	<ul style="list-style-type: none"><li>• 0,60 m - 45,00 cm - 1,00 cm - 1 stuk</li></ul>
Totaal volume	0,003 m <sup>3</sup>
Eenvoudig bereikbaar	Ja
Bevestigingswijze	<ul style="list-style-type: none"><li>• Verlijmd, ingegoten, versmeerd</li></ul>
Identificatiemethode	Vaststelling zonder monsternamen
Destructieve handeling voor identificatie	Nee

- Scherm in afwachting van verwijdering het asbestmateriaal af van luchtstromingen en verstoring: bijvoorbeeld door het te verpakken, te fixeren, af te dekken, signalisatie - afbakening aan te brengen, ...
- Verwijder dit asbestmateriaal zo snel mogelijk. Volg de toestand goed op.

- Eenvoudige handelingen: mag via doe-het-zelf of door werknemer(s) met opleidingsattest eenvoudige handelingen  
Buiten mag u de volgende toepassingen zelf wegnemen:
  - hechtgebonden asbest dat niet beschadigd is.
  - hechtgebonden asbest dat wel beschadigd is en waarbij er vrije asbestvezels zichtbaar zijn.

Wij adviseren om dit te laten verwijderen door een aannemer met opleidingsattest eenvoudige handelingen.

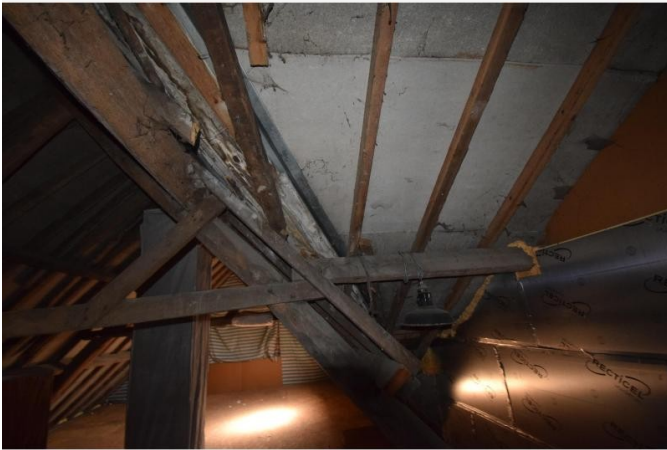
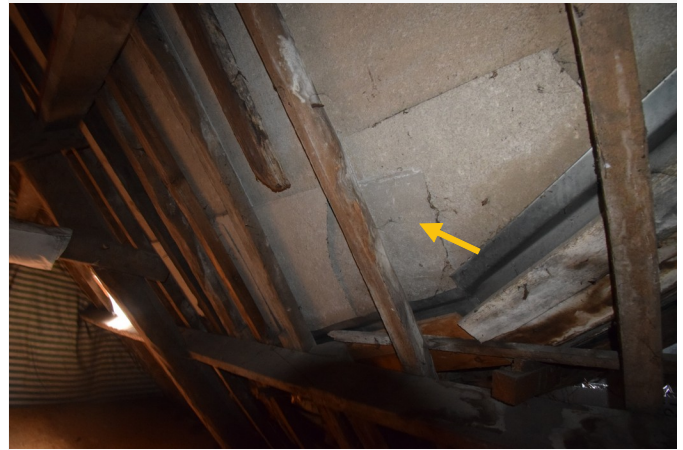
Het asbestmateriaal valt onder de mijlpaal van 2040.

Zorgvuldig beheeren

Eindbeoordeling materiaalrisico	Laag materiaalrisico en/of verlaagde kans op vezelvrijgave
---------------------------------	--

Gebondenheid	Categorie 1: hechtgebonden in oorsprong
Asbestsoort (vezeltype)	Alleen chrysotiel
Asbestconcentratie	Laag (< 50%)
Afschermingsgraad van het gehele materiaal	Geheel of deels (ook) vrij aan de binnenlucht
Toestand van het materiaal	Licht beschadigd, licht verweerd. Intact calciumsilicaatmateriaal of categorie III 'gebondenheid'

#	Type	Referentie	Resultaat
2.1	Puntmonster	112683 - 3	Chrysotiel

Beschrijving	Onderdakplaten - Dak (Geen afwerking)
Omgeving	Binnen
Primaire drager	Schuin dak
Asbestmateriaal	Plaat, paneel, tablet - Type Menuiserie
Bindmiddel van asbestmateriaal	Cement
Gebondenheid op basis van bindmiddel	Hecht
Hoeveelheid (oppervlakte - dikte - aantal)	<ul style="list-style-type: none"><li>• 130,00 m<sup>2</sup> - 0,30 cm - 1 stuk</li></ul>
Totaal volume	0,39 m <sup>3</sup>
Eenvoudig bereikbaar	Nee <ul style="list-style-type: none"><li>• Het asbestmateriaal is bedekt (uitgezonderd laag verf, coating, behang, kunststof, textiel) en het wegnemen van het bedekkende materiaal kan niet zonder het bedekkende materiaal te beschadigen.</li></ul>
Bevestigingswijze	<ul style="list-style-type: none"><li>• Geklemd</li><li>• Genageld, geniet</li></ul>
Identificatiemethode	Vaststelling met monsternamen
Destructieve handeling voor identificatie	Nee

- Scherm in afwachting van verwijdering het asbestmateriaal af van luchtstromingen en verstoring: bijvoorbeeld door het te verpakken, te fixeren, af te dekken, signalisatie - afbakening aan te brengen, ...
- Zorg voor een veilig beheer en verwijder dit asbestmateriaal wanneer het bij werken eenvoudig bereikbaar wordt. Controleer de toestand jaarlijks op wijzigingen.

Wij adviseren om dit te laten verwijderen door een aannemer met opleidingsattest eenvoudige handelingen.

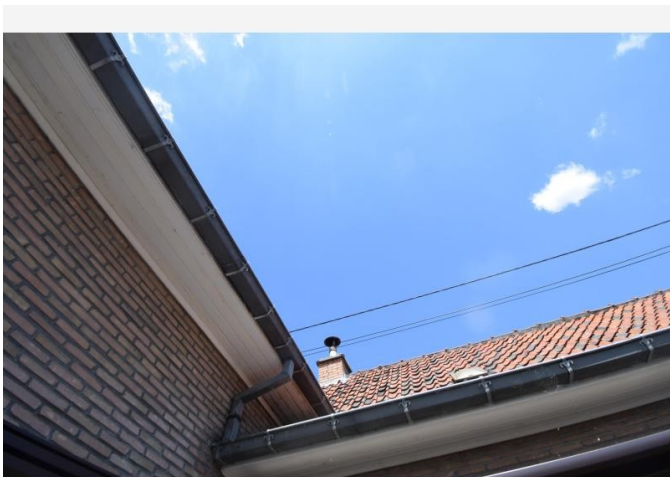
Situeringfoto

**Reden:** Het te onderzoeken materiaal situeert zich hoger dan 3,50 m te rekenen vanaf een veilige ondergrond

**Uitleg van de asbestdeskundige:** Aangezien de schouw(en) zich bevindt op een hoogte hoger dan 3,5 m (vanaf een veilige ondergrond) kon deze niet worden gecontroleerd tijdens de inspectie. Dit betreft een beperking van middellange termijn (geen hoogtewerker op korte termijn of binnen redelijke kosten). Wanneer de schouw(en) toegankelijk wordt gemaakt, dient deze nader te worden bestaald.

De visueel waarneembare delen van de schouwpijpen zijn niet-asbestverdacht.

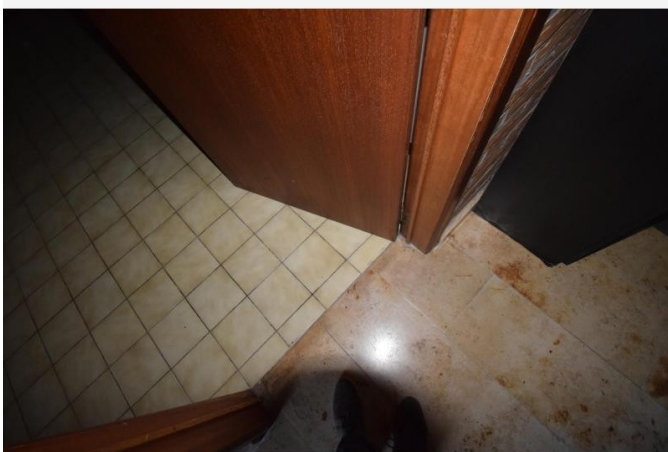
## Fiche 4: Onderliggende lagen (Badkamer/keuken/WC/etc)

Geen onderzoek gepleegd naar eventuele verdachte onderliggende (lijm)lagen, daar niet-verdachte tegels/muurbekledingen/plinten/parket/laminaat/tapijt/vinyl intact waren op het bezoek (Conform opdracht). Als u oudere lijmlagen of verdachte onderliggende lagen tegenkomt, laat dan eerst een staal uitvoeren alvorens eventuele werken verder te zetten.

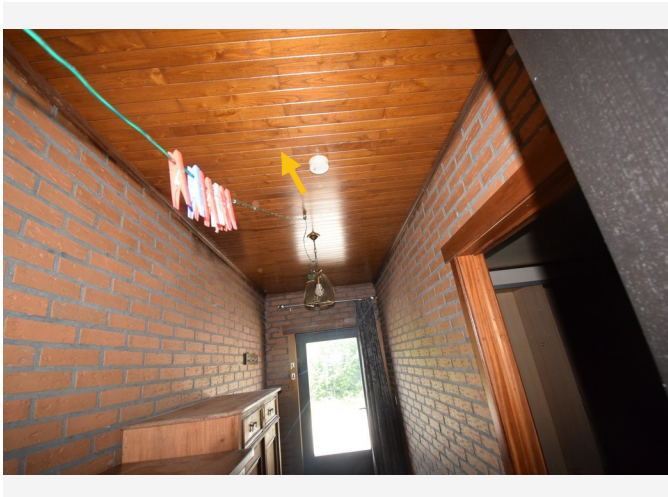
## Fiche 5: Verlaagde/valse plafonds (Achterliggende lagen)

Het plafond in de volledige woning bestaat uit een verlaagd/vals plafond. Er is geen pleisterwerk rechtstreeks aan de plafonds waar te nemen, zonder destructief onderzoek (Wel planchetten/houtvezelplaten/gipskarton/kunststof/etc). Bijgevolg kon geen staal genomen worden van het eventueel achterliggende pleisterwerk of eventuele achterliggende asbestverdachte toepassingen.
