# Asbestinventarisatetest

Kerkstraat 265, 9050 Gent

Attestnummer : 20240322-000081.000

Uitgegeven op : 22.03.2024

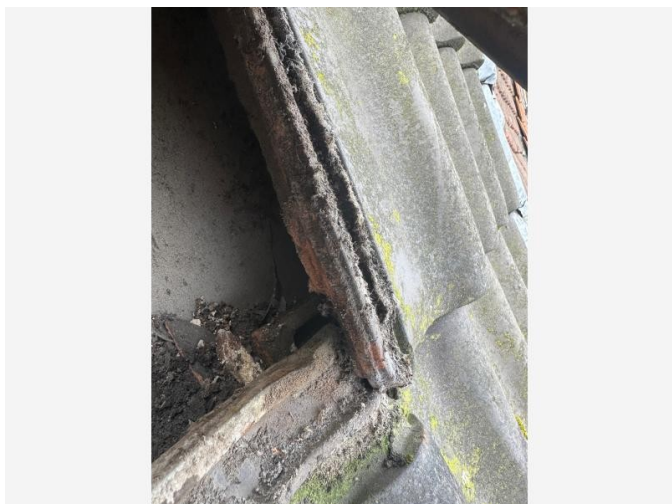
Situeringfoto

**Reden:** Er is geen volledige risicobeoordeling mogelijk

**Uitleg van de asbestdeskundige:** Het onderdak was ter plaatse (beperkt) visueel waarneembaar, maar niet mogelijk om een staal van te nemen. Hierdoor gaan we ervanuit dat het onderdak asbestverdacht is op basis van ouderdom en staat van de woning. Wanneer toekomstige eigenaars het dak wensen te vernieuwen en hier zekerheid over wensen, zal hier alsnog een staal van moeten genomen worden.

| (Asbest)materiaal | Plaat, paneel, tablet - Type Menuiserie |
| Karakterisatie | Asbest (verdacht) |
| Primaire drager | Schuin dak |

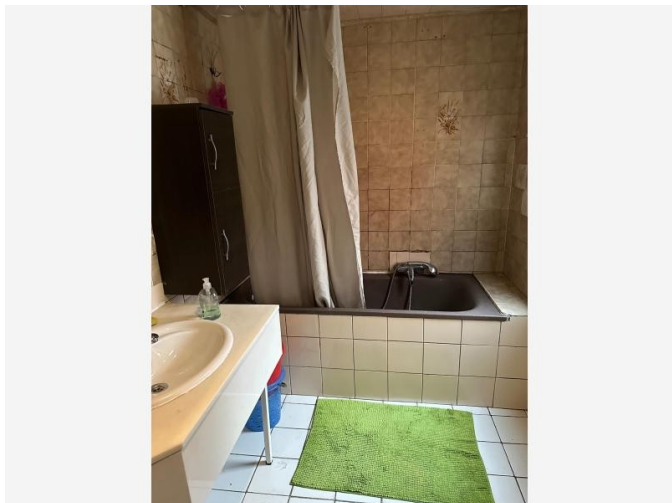
Vrije foto

## Fiche 2: Tegellijm vloer -en muurtegels + plinten gelijkvloers

De gebruikte tegellijm van faiencetegels en vloertegels kan asbest bevatten, het betreft een niet-destructief onderzoek, daardoor kon deze niet visueel vastgesteld of bemonsterd worden. (Deze tegels bevinden zich op het gelijkvloers in de badkamer, keuken, woonkamer, inkomhal)

| (Asbest)materiaal | In-situ afwerkingslagen - Lijm laag |

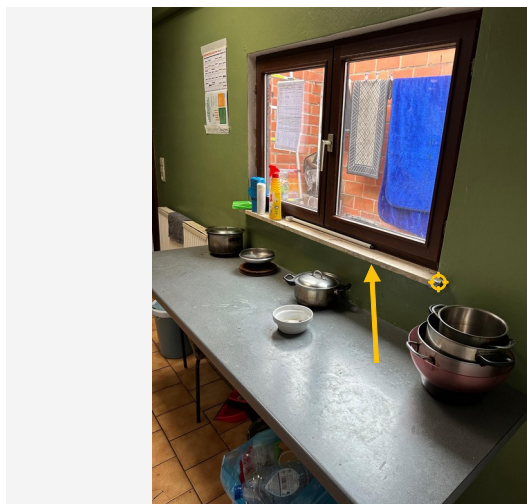
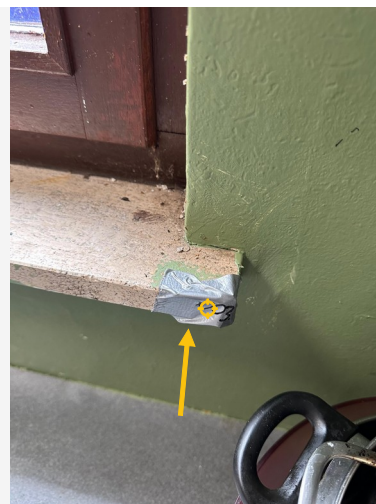
Geen asbest

| # | Type | Referentie | Resultaat |
|---|---|---|---|
| 3.1 | Puntmonster | 003 | Geen asbest |

| Beschrijving | Vensterbank en dorpels Keuken + Toilet |

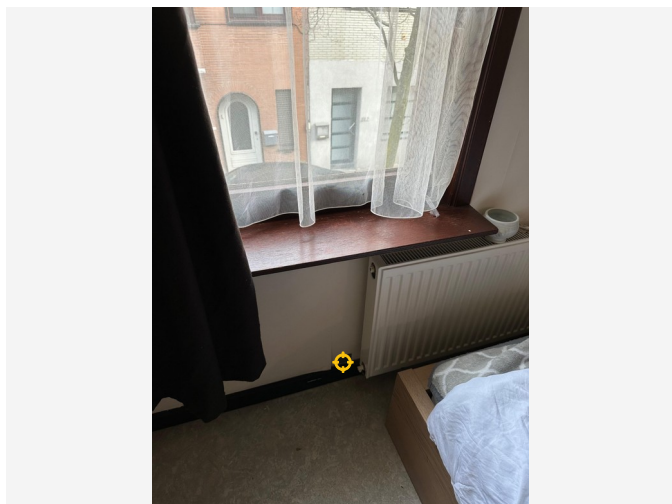
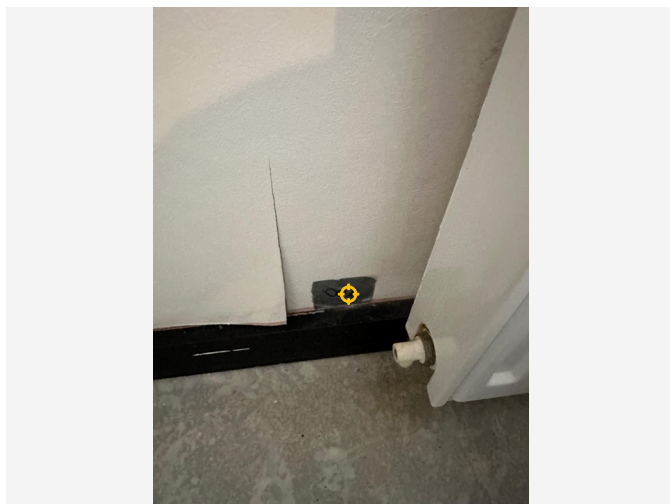
## Fiche 4: Pleister Muren

Geen asbest

| # | Type | Referentie | Resultaat |
|---|---|---|---|
| 4.1 | Mengmonster | 001 | Geen asbest |

| Opmerking | <p>Aangezien hier geen asbest werd aangetroffen, gaat het om een ruwe schatting van de hoeveelheid.</p> <p>Er werd geen staal genomen van het pleisterwerk plafonds, aangezien dit niet aanwezig was.</p> |

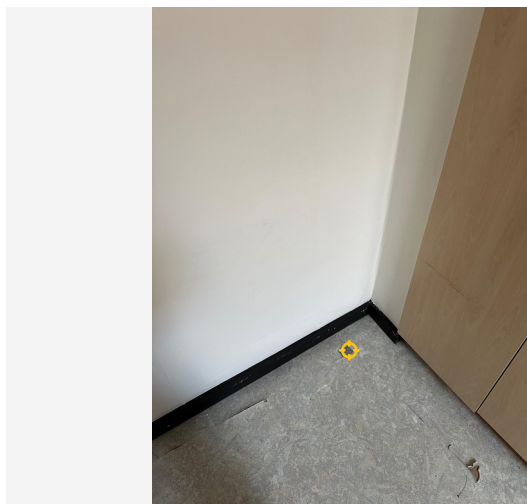
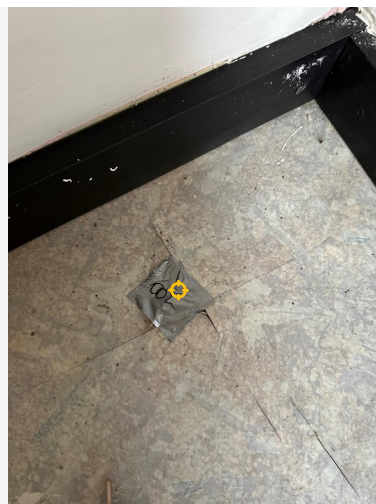
## Fiche 5: Vinyl Slaapkamer 1e verdieping (2)

Geen asbest

| # | Type | Referentie | Resultaat |
|---|---|---|---|
| 5.1 | Puntmonster | 002 | Geen asbest |

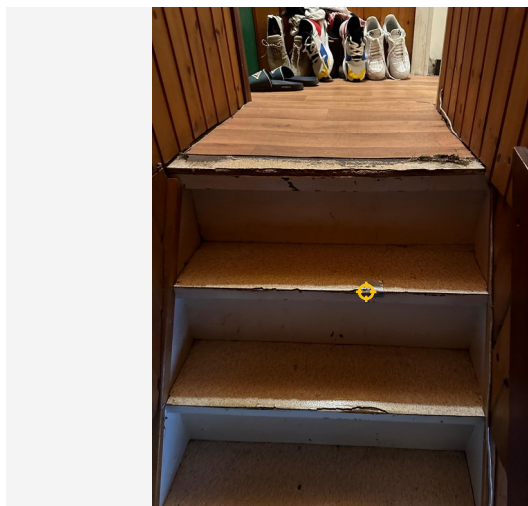
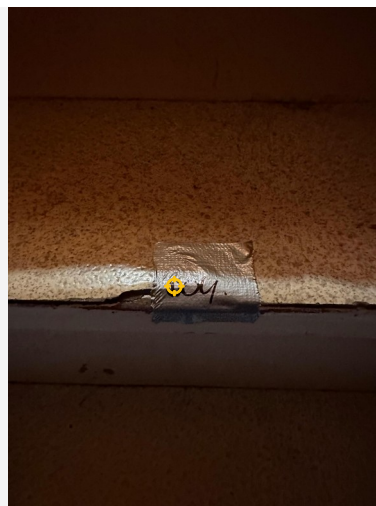
## Fiche 6: Vinyl trappen

Geen asbest

| # | Type | Referentie | Resultaat |
|---|---|---|---|
| 6.1 | Puntmonster | 004 | Geen asbest |
