# Asbestinventarisatetest

Antonius Triestlaan 6A, 9000 Gent

Attestnummer : 20260317-000482.000

# Zone 1: Hoofdgebouw

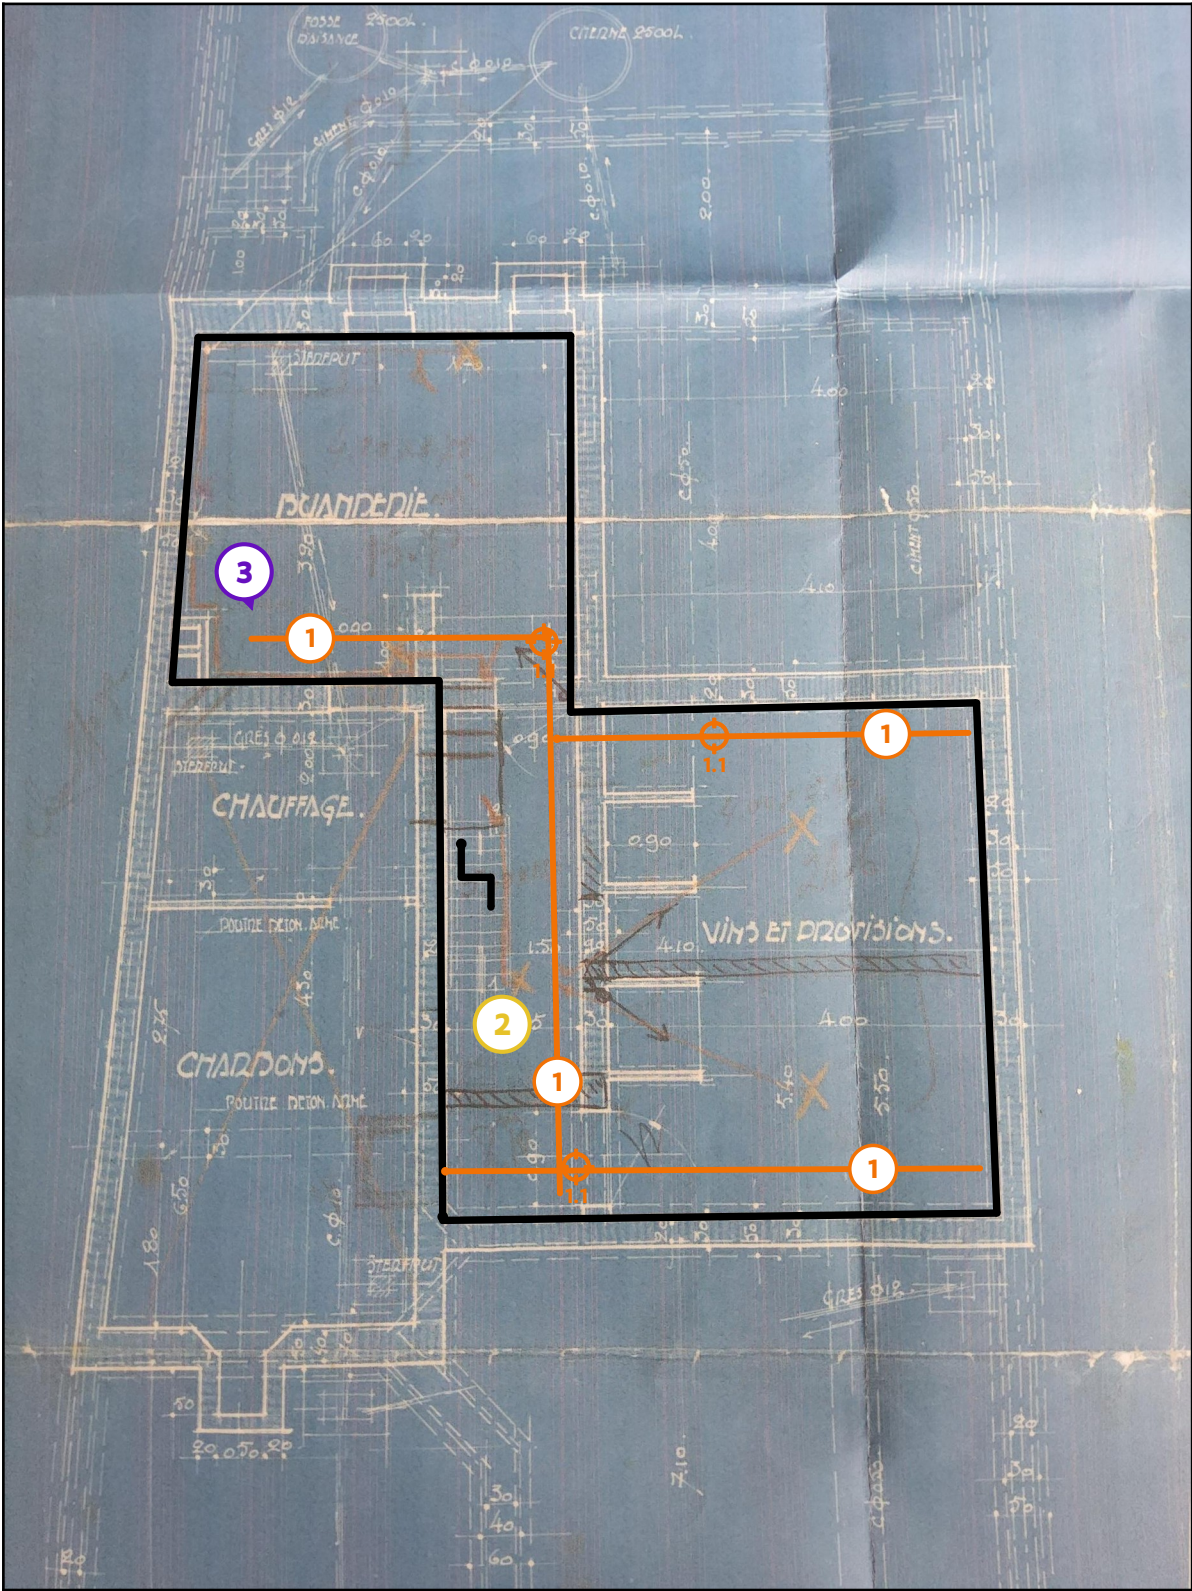
# Plan 1.1: kelder

| 1. Leidingisolatie in gips | Asbestmateriaal | Verwijderen |
| 2. Bakeliet schakelaars - stopcontacten - lampfittings | Asbestmateriaal | Zorgvuldig beheren |
| 3. Brander | Beperking | - |

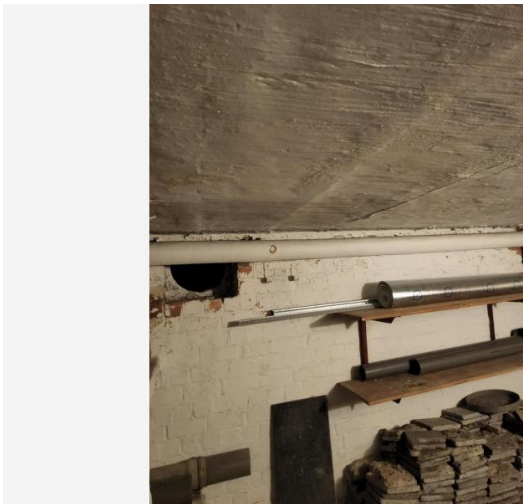
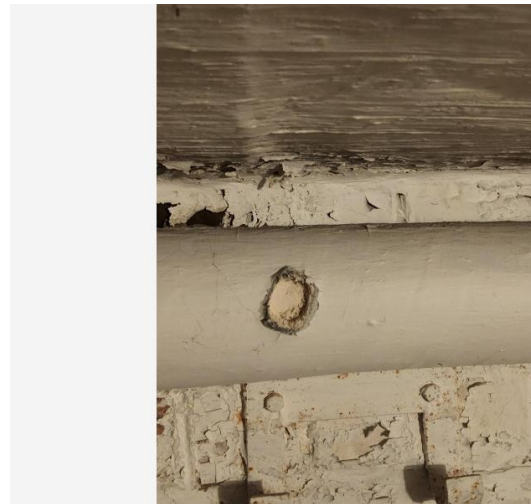
| Fiche 1: Leidingisolatie in gips..... | 14 |

| Eindbeoordeling materiaalrisico | Verhoogd materiaalrisico en/of verhoogde kans op vezelvrijgave |

| Gebondenheid | Categorie 2: niet-hechtgebonden met matrix |
| Asbestsoort (vezeltype) | Amfibool aanwezig, uitgezonderd crocidoliet |
| Asbestconcentratie | Hoog ( $\geq 50\%$ ) |
| Toestand van het materiaal | Licht beschadigd, licht verweerd. Intacte calciumsilicaatplaat of materiaal met categorie 3-gebondenheid |

| # | Type | Referentie | Resultaat |
|---|---|---|---|
| 1.1 | Mengmonster | P507/MM02 | Amosiet |

| Beschrijving | Leidingisolatie in gips |
| Asbestmateriaal | In-situ afwerkingslagen - Thermische isolatie |
| Hoeveelheid (lengte - omtrek - dikte - aantal) | <ul style="list-style-type: none"><li>• 25,00 m - 30,00 cm - 10,00 cm - 1 stuk</li></ul> |

Het asbestmateriaal valt onder de mijlpaal van 2034.

Verwijderen

- Scherm in afwachting van verwijdering het asbestmateriaal af van luchtstromingen en verstoring: bijvoorbeeld door het te verpakken, te fixeren, af te dekken, signalisatie - afbakening aan te brengen, ...
- Verwijder dit asbestmateriaal zo snel mogelijk. Volg de toestand goed op.

- Hermetische zone (erkend asbestverwijderaar)  
Deze toepassing mag uitsluitend door een erkende asbestverwijderaar via de methodiek van hermetische zone verwijderd worden omdat verwijdering via de methodiek van eenvoudige handelingen en/of couveusezakmethode niet toegelaten is. De verwijdering leidt automatisch tot een verhoogd risico op vrijgave van asbestvezels (maximale concentratie 0,01 vezels/cm - CODEX Art. VI.3-54). (Bron: CODEX - Art. VI.3-61.- par 1.).

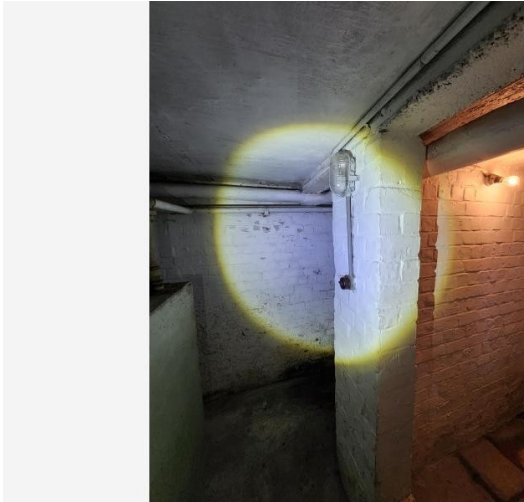
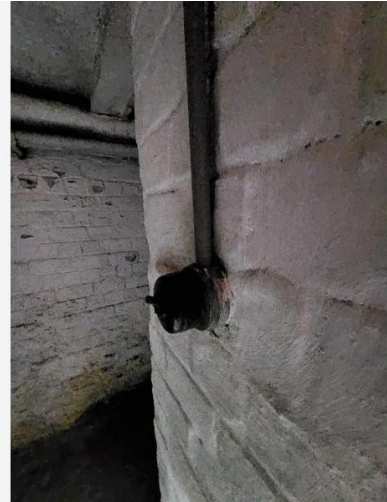
## Fiche 2: Bakeliet schakelaars - stopcontacten - lampfittings

| Eindbeoordeling materiaalrisico | Laag materiaalrisico en/of verlaagde kans op vezelvrijgave |

| Asbestsoort (vezeltype) | Crocidoliet aanwezig |
| Toestand van het materiaal | Onbeschadigd, niet verweerd |

| Beschrijving | Bakeliet schakelaars - stopcontacten - lampfittings |
| Identificatiemethode | <p>De asbestdeskundige beoordeelt het materiaal als asbestverdacht en dus asbesthoudend, en dit zonder monstername.</p> <p>Motivatie: De monstername brengt andere schade aan dan schade die inherent is aan de monstername.</p> |

Het asbestmateriaal valt onder de mijlpaal van 2040.

Zorgvuldig beheren

- Zorg voor een veilig beheer. Vermijd het beschadigen van het asbestmateriaal. Controleer de toestand jaarlijks op wijzigingen.
- Voer bijkomende staalname(s) uit.

- Eenvoudige handelingen: mag via doe-het-zelf of door werknemer(s) met opleidingsattest eenvoudige handelingen  
Deze toepassing mag door een aannemer die over een opleidingsattest eenvoudige handelingen beschikt of door een particulier (doe-het-zelf), verwijderd worden indien er geen verhoogd risico op vrijgave van asbestvezels (max. concentratie 0,01 vezels/cm<sup>3</sup> - CODEX Art. VI.3-54) ontstaat en de toepassing voorafgaand wordt gefixeerd/bevochtigd. De individuele elementen moeten zonder machinale werktuigen (boormachine, slijpschijf, hogedrukreiniger, etc.) en zonder breken of gooien een voor een losgemaakt worden en dubbel en luchtdicht verpakt afgevoerd worden naar een erkend afvalpunt (recyclagepark). Daar moeten ze voorzichtig in de container voor asbestafval worden gelegd. Op het recyclagepark worden uitsluitend hechtgebonden asbestmaterialen aanvaard. Niet-hechtgebonden asbestmaterialen kunnen enkel bij een erkend asbestverwijderaar of asbestafvalverwerker worden aangeboden.

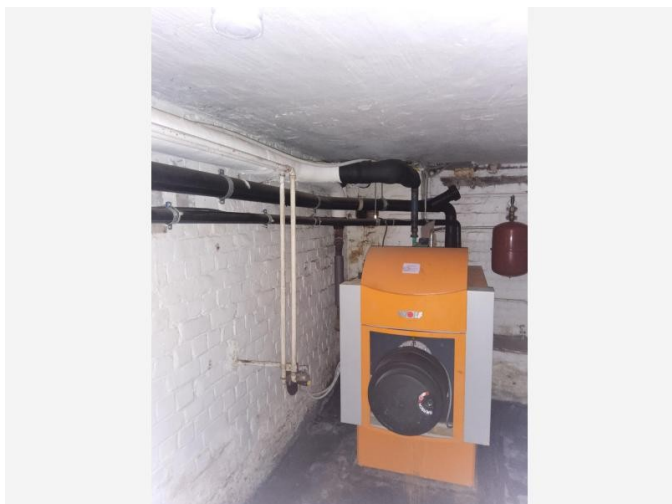
| Fiche 3: Brander..... | 22 |

**Reden:** niet waarneembare materiaal

**Uitleg van de asbestdeskundige:** Deze verplicht te beschrijven ruimte of materiaal is niet waarneembaar waardoor er op dit ogenblik in de databank geen adviesfiche voor kan opgesteld worden.

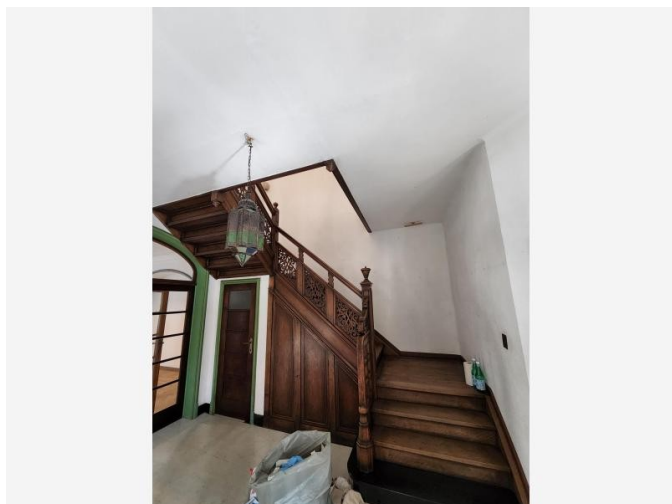
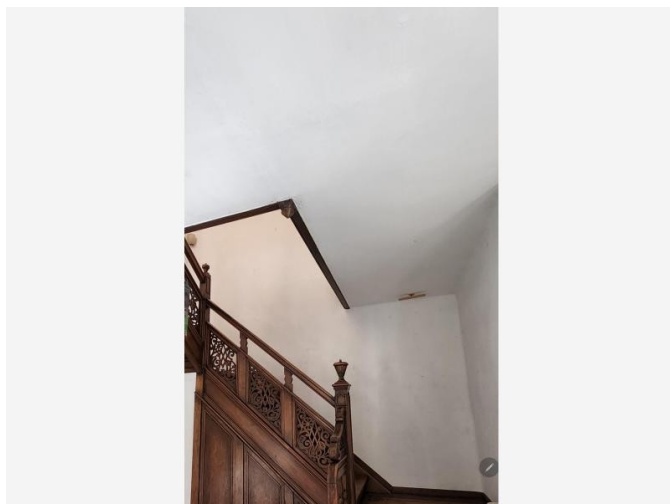
| Fiche 4: Plafonds met voorzetpanelen..... | 24 |

De plafonds zijn afgewerkt met niet-asbestverdachte voorzetpanelen. Controle en staalname van eventuele onderliggende materialen is enkel mogelijk mits uitbreiding naar een aanvullend destructief onderzoek.

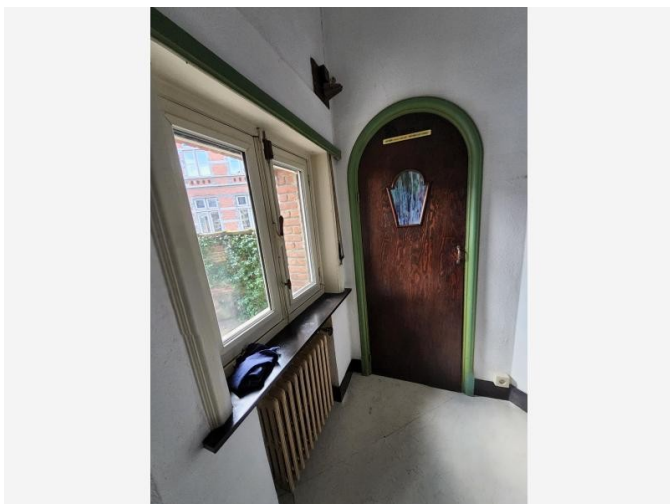
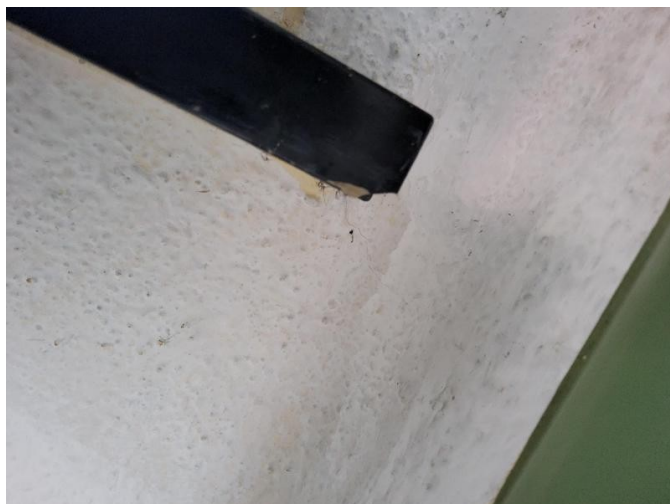
## Fiche 5: Venstertablet

Geen asbest

| # | Type | Referentie | Resultaat |
|---|---|---|---|
| 5.1 | Puntmonster | P507/MM03 | Geen asbest |

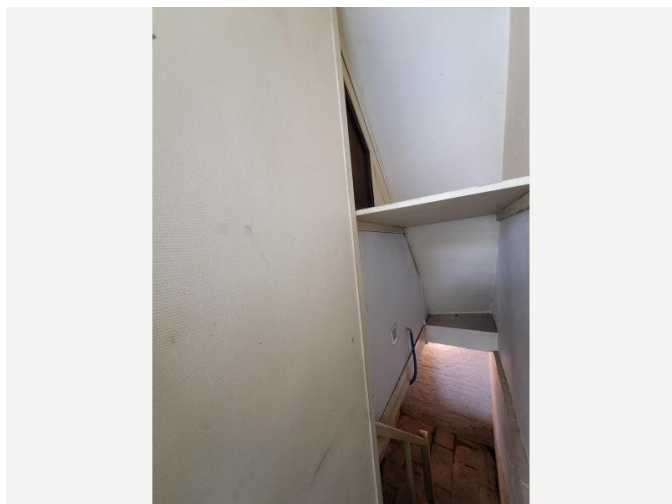
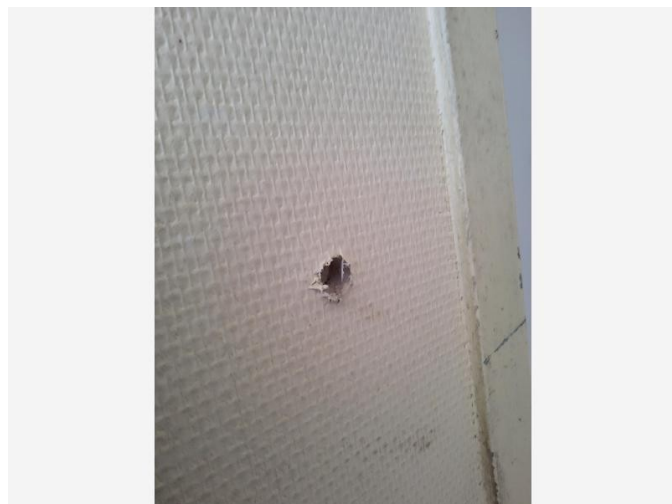
## Fiche 6: Pleisterwerk wanden

Geen asbest

| # | Type | Referentie | Resultaat |
|---|---|---|---|
| 6.1 | Mengmonster | P507/MM01 | Geen asbest |
