Asbestinventarisatetest

Zwijnaardsesteenweg 491, 9000 Gent

Attestnummer : 20260311-000146.000

Uitgegeven op : 11.03.2026

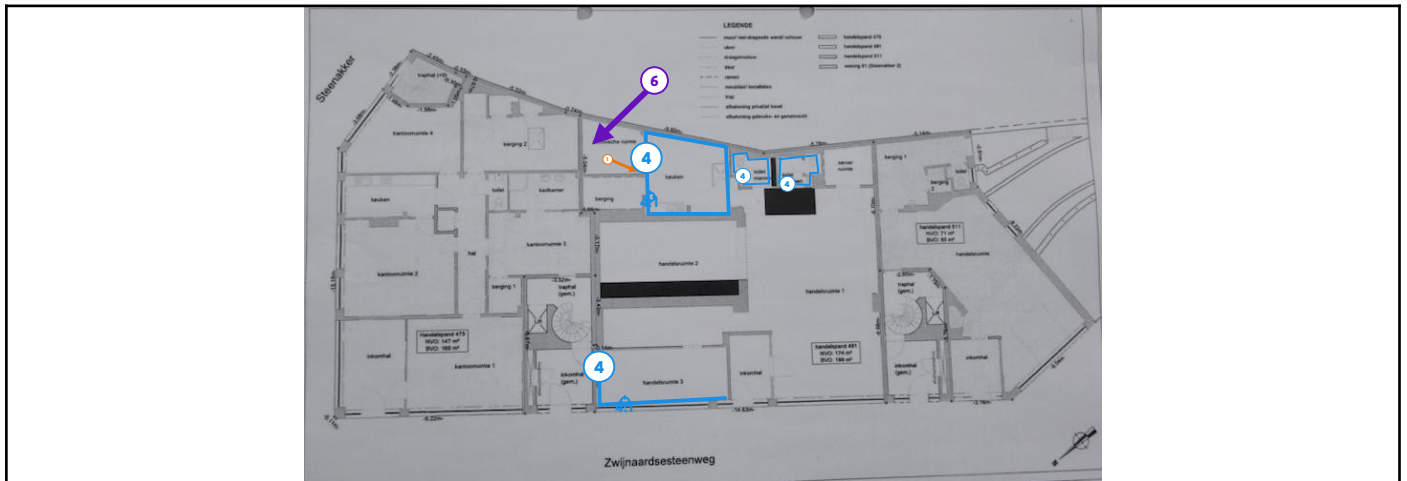
Plan 1.1: Grondplan +0

Beschrijving	Type	Actie
1. Afvoer in asbestcement - Keuken	Asbestmateriaal	Maatregelen nemen
4. Pleisterwerk muren (Niet-residentieel) - Verdieping +0	Geen asbest	-
4.1 Code: 135111 - 1	Mengmonster	-
6. materialen aan de stookketel - niet asbestverdacht	Overige ruimte of materiaal	-

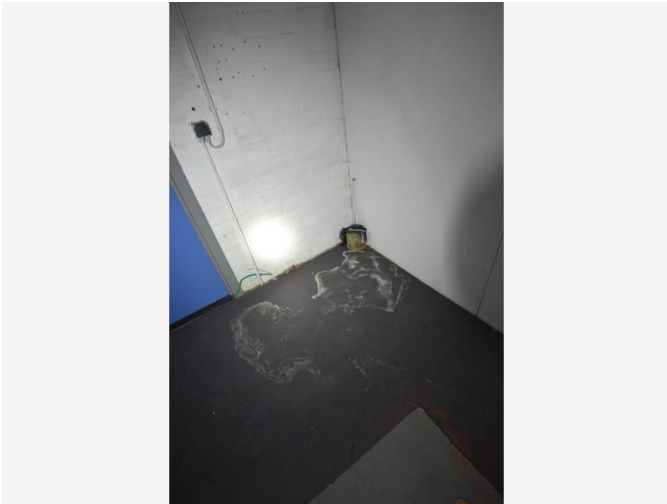
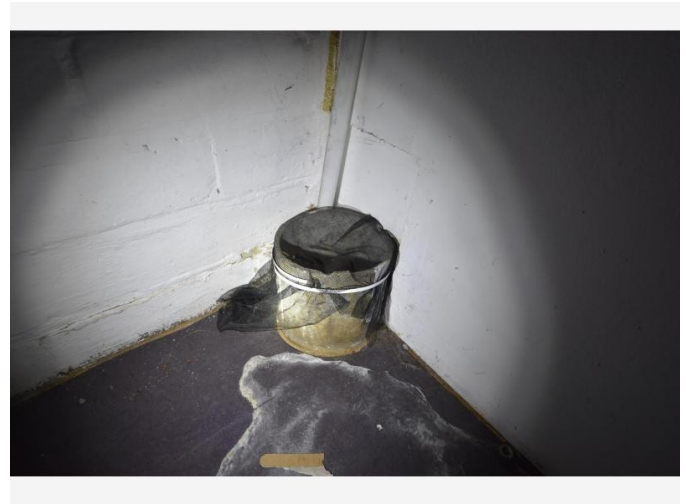
Het asbestmateriaal valt onder de mijlpaal van 2040.

Eindbeoordeling materiaalrisico	Verhoogd materiaalrisico en/of verhoogde kans op vezelvrijgave
---------------------------------	--

Gebondenheid	Categorie 1: hechtgebonden in oorsprong
Asbestsoort (vezeltype)	Crocidoliet aanwezig
Asbestconcentratie	Laag (< 50%)
Afschermingsgraad van het gehele materiaal	Geheel of deels vrij aan de binnenlucht, maar geen contact met binnenluchtstromen
Toestand van het materiaal	Licht beschadigd, licht verweerd. Intacte calciumsilicaatplaat of materiaal met categorie 3-gebondenheid

Beschrijving	Afvoer in asbestcement - Keuken
Omgeving	Binnen
Primaire drager	Vloer
Asbestmateriaal	Buis, koker, leiding, pijp, doorvoer
Bindmiddel van asbestmateriaal	Cement
Gebondenheid op basis van bindmiddel	Hecht
Hoeveelheid (lengte - omtrek - dikte - aantal)	<ul style="list-style-type: none">• 0,50 m - 60,00 cm - 1,00 cm - 1 stuk
Totaal volume	0,003 m ³
Eenvoudig bereikbaar	Nee <ul style="list-style-type: none">• Het asbestmateriaal is bedekt (uitgezonderd laag verf, coating, behang, kunststof, textiel) en het wegnemen van het bedekkende materiaal kan niet zonder het bedekkende materiaal te beschadigen.
Bevestigingswijze	<ul style="list-style-type: none">• Geklemd• Verlijmd, ingegoten, versmeerd
Identificatiemethode	De asbestdeskundige beoordeelt het materiaal als asbestverdacht en dus asbesthoudend, en dit zonder monstername. Motivatie: De monstername brengt andere schade aan dan schade die inherent is aan de monstername.

Maatregelen nemen

- Scherm in afwachting van verwijdering het asbestmateriaal af van luchtstromingen en verstoring: bijvoorbeeld door het te verpakken, te fixeren, af te dekken, signalisatie - afbakening aan te brengen, ...
- Zorg voor een veilig beheer en verwijder dit asbestmateriaal wanneer het bij werken eenvoudig bereikbaar wordt. Controleer de toestand jaarlijks op wijzigingen.

- Eenvoudige handelingen: mag via doe-het-zelf of door werknemer(s) met opleidingsattest eenvoudige handelingen
In zijn geheel zonder te breken. Verwijder het beton/metselwerk rondom voorzichtig, zonder schade toe te brengen aan de buis/koker zelf.

Wij adviseren om dit te laten verwijderen door een aannemer met opleidingsattest eenvoudige handelingen.

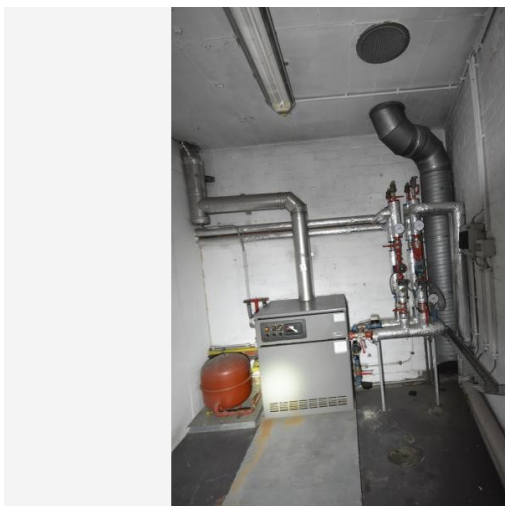
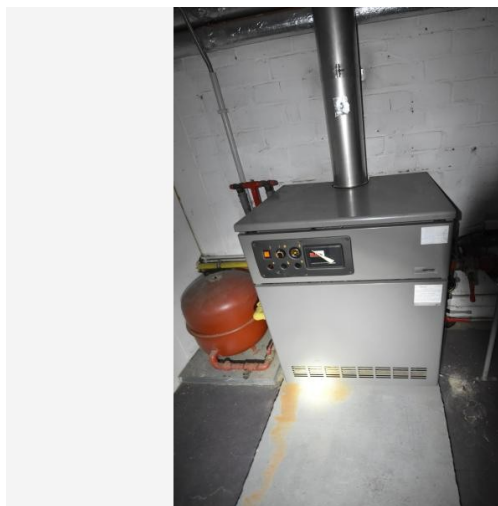
Het bouwjaar van de verwarmingsketel is onbekend.

Asbestverdachte materialen (bv: pakkingen, asbestkoord, verbindingen voor buizen of kanalen, brandwerende materialen, etc) kunnen voorkomen in het toestel. Dit is niet te bepalen zonder destructief onderzoek.

Basis voor advies	Beoordeling op basis van expertise, zonder een vaststelling door de asbestdeskundige.
-------------------	---

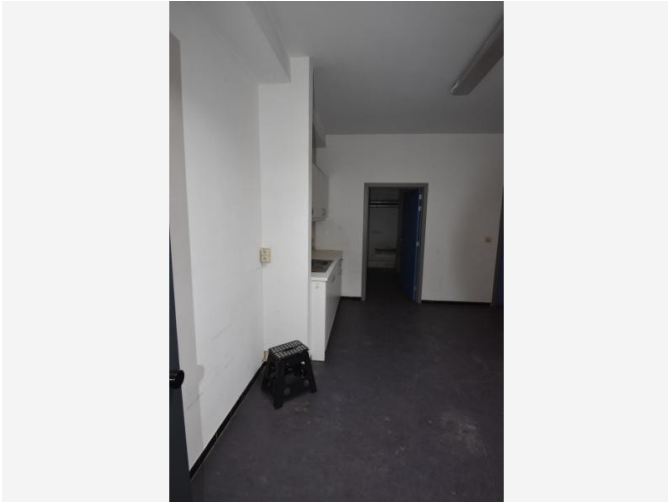
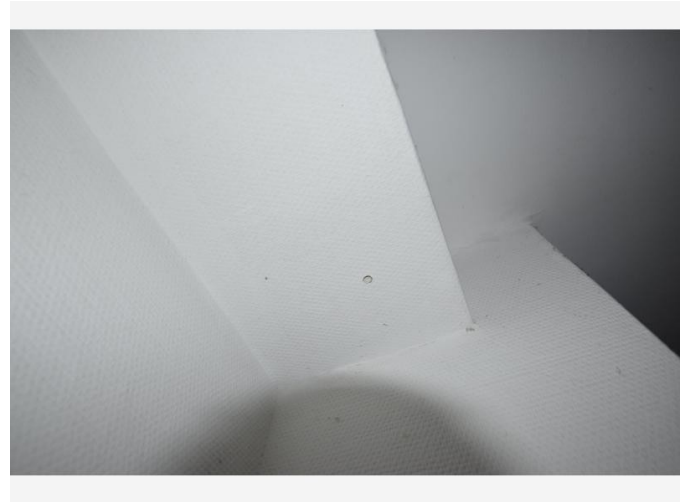
Fiche 3: Pleisterwerk plafonds (Niet-residentieel/combinatie/GD) - Verdieping

Geen asbest

#	Type	Referentie	Resultaat
3.1	Mengmonster	135111 - 2	Geen asbest

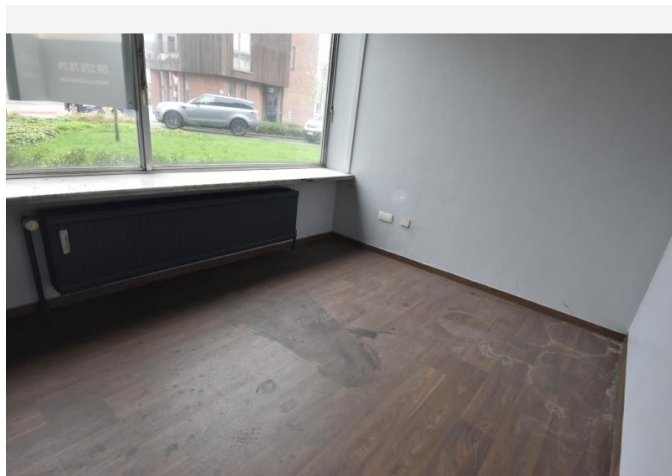
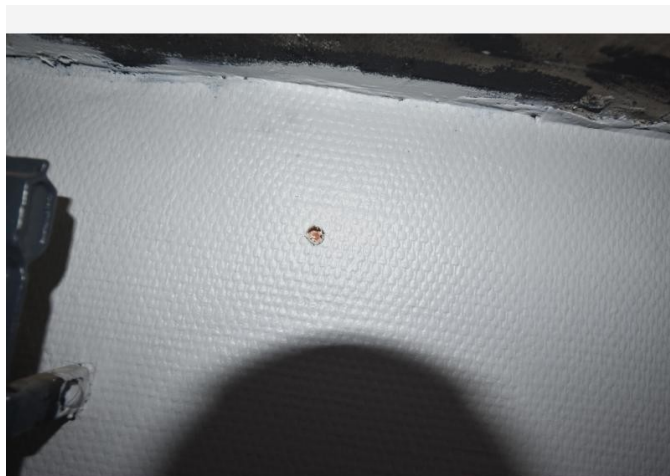
Fiche 4: Pleisterwerk muren (Niet-residentieel) - Verdieping +0

Geen asbest

#	Type	Referentie	Resultaat
4.1	Mengmonster	135111 - 1	Geen asbest
