# Asbestinventarisatetest

Eikstraat 35, 9870 Zulte

Attestnummer : 20260611-000130.000

Uitgegeven op : 11.06.2026

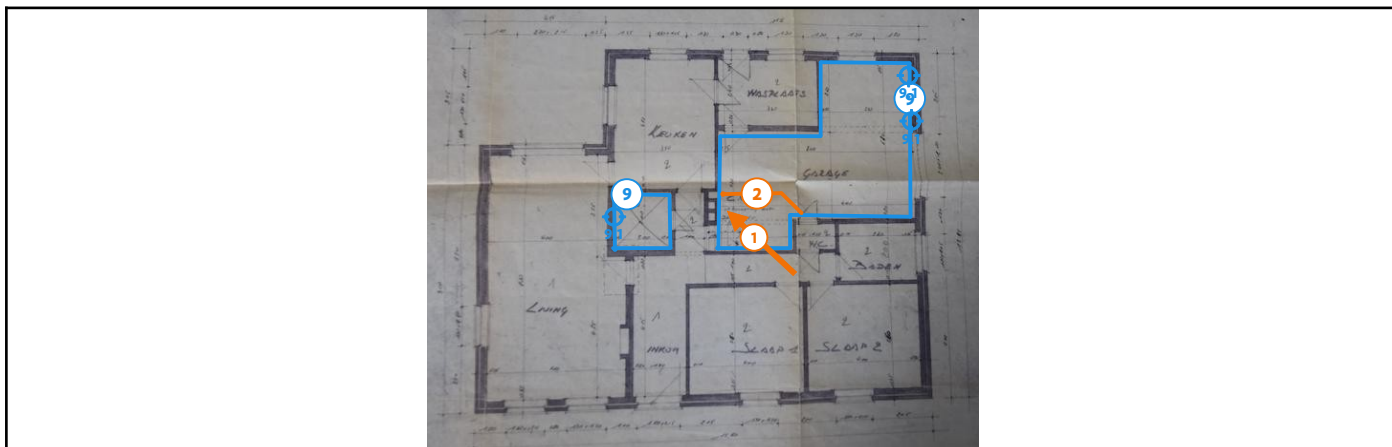
## Plan 1.2: Grondplan +0

Beschrijving	Type	Actie
1. Roetluik - Schouw	Asbestmateriaal	Verwijderen
2. Kabelgoten/kanalen in asbestcement - Garage	Asbestmateriaal	Maatregelen nemen
9. Cementlaag muren - Interieur	Geen asbest	-
9.1 Code: 141968 - 2	Mengmonster	-

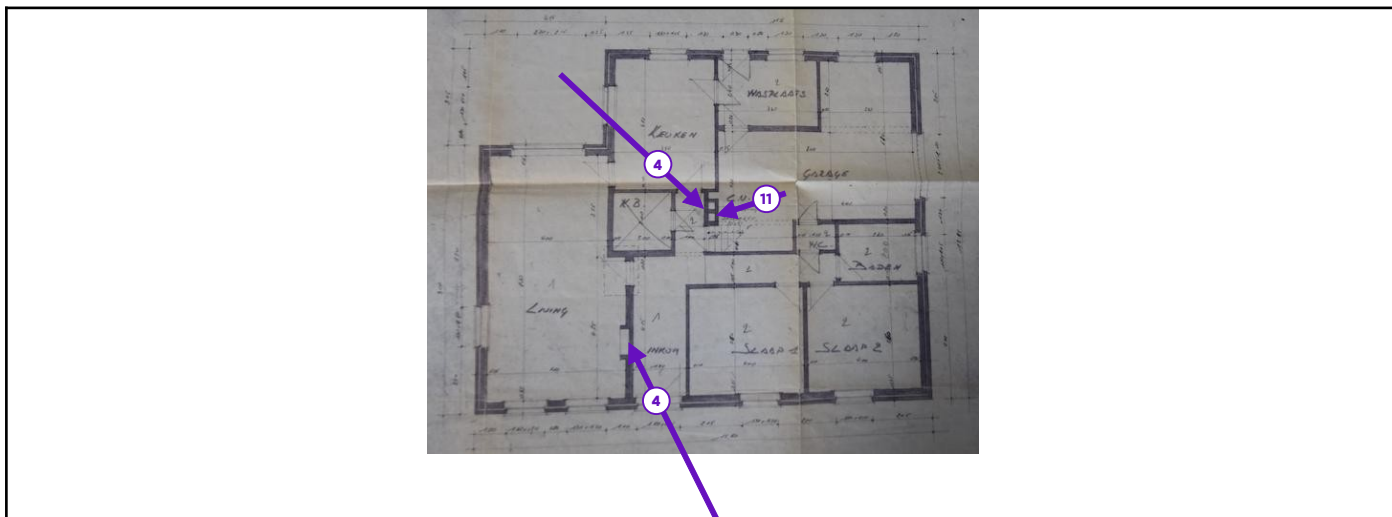
## Plan 1.3: Grondplan +0

Beschrijving	Type	Actie
4. Schouw(en) - Hoger dan 3,5 meter	Beperking	-
11. Verwarmingsketel (Na 2001)	Overige ruimte of materiaal	-

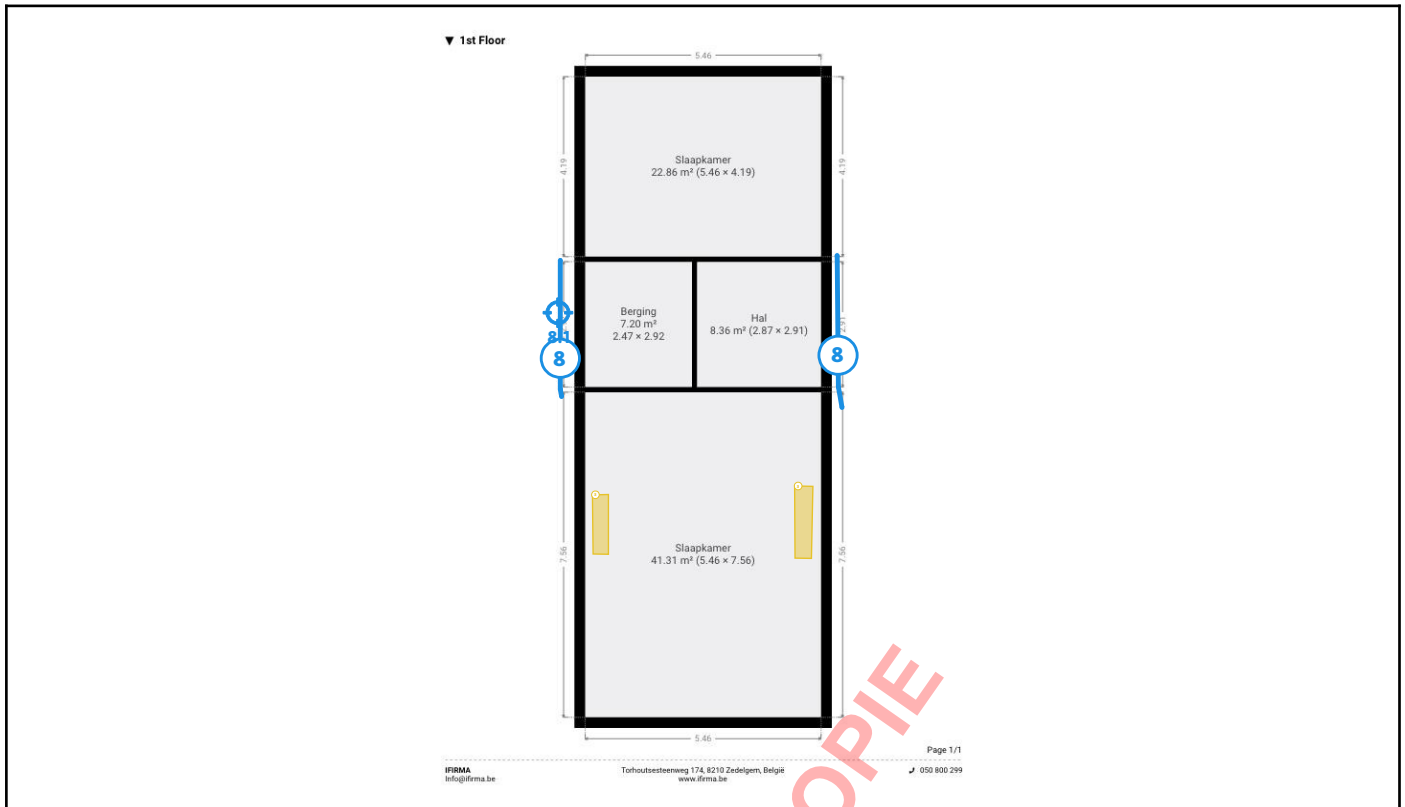
# Plan 1.6: Grondplan +1

Beschrijving	Type	Actie
3. Dorpels in massal onder de chauffages - Slaapkamer boven	Asbestmateriaal	Zorgvuldig beheren
8. Leidingisolatie - Roofing/bitumen	Geen asbest	-
8.1 Code: 141968 - 4	Puntmonster	-

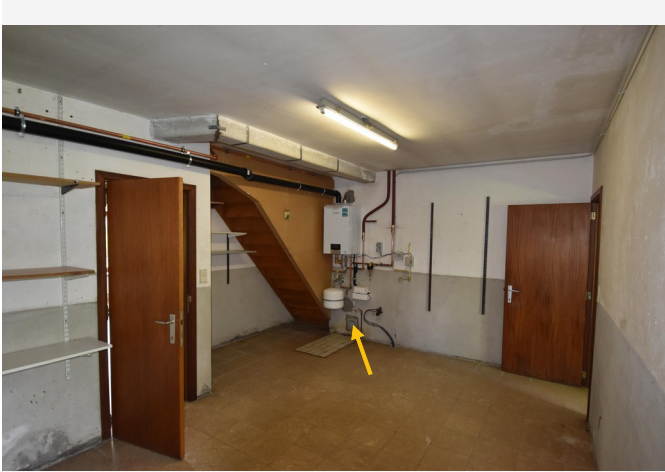
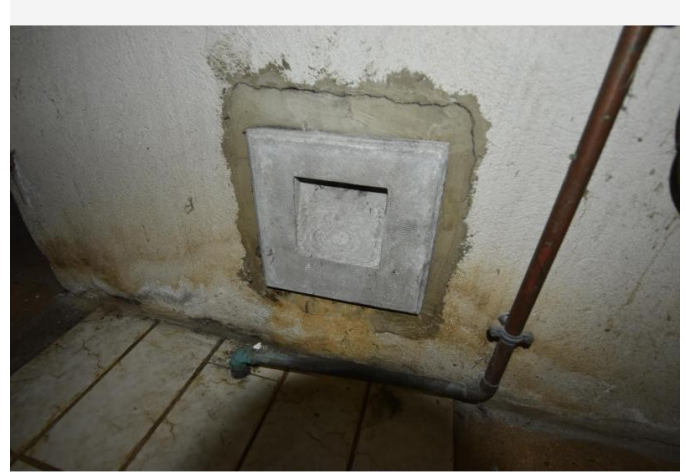
Eindbeoordeling materiaalrisico	Verhoogd materiaalrisico en/of verhoogde kans op vezelvrijgave
---------------------------------	--

Gebondenheid	Categorie 1: hechtgebonden in oorsprong
Asbestsoort (vezeltype)	Crocidoliet aanwezig
Asbestconcentratie	Laag (< 50%)
Afschermingsgraad van het gehele materiaal	Geheel of deels vrij aan binnenluchtstromen
Toestand van het materiaal	Licht beschadigd, licht verweerd. Intacte calciumsilicaatplaat of materiaal met categorie 3-gebondenheid

Beschrijving	Roetluik - Schouw
Omgeving	Binnen
Primaire drager	HVAC infrastructuur en uitrusting
Asbestmateriaal	Plaat, paneel, tablet - Generiek
Bindmiddel van asbestmateriaal	Cement
Gebondenheid op basis van bindmiddel	Hecht
Hoeveelheid (oppervlakte - dikte - aantal)	<ul style="list-style-type: none"><li>• 0,10 m<sup>2</sup> - 1,00 cm - 1 stuk</li></ul>
Totaal volume	0,001 m <sup>3</sup>
Eenvoudig bereikbaar	Ja
Bevestigingswijze	<ul style="list-style-type: none"><li>• Geklemd</li><li>• Verlijmd, ingegoten, versmeerd</li></ul>
Identificatiemethode	De asbestdeskundige beoordeelt het materiaal als asbesthoudend, en dit zonder monsternamen.
Destructieve handeling voor identificatie	Nee

Verwijderen

- Scherm in afwachting van verwijdering het asbestmateriaal af van luchtstromingen en verstoring: bijvoorbeeld door het te verpakken, te fixeren, af te dekken, signalisatie - afbakening aan te brengen, ...
- Verwijder dit asbestmateriaal zo snel mogelijk. Volg de toestand goed op.

Wij adviseren om dit te laten verwijderen door een aannemer met opleidingsattest eenvoudige handelingen.

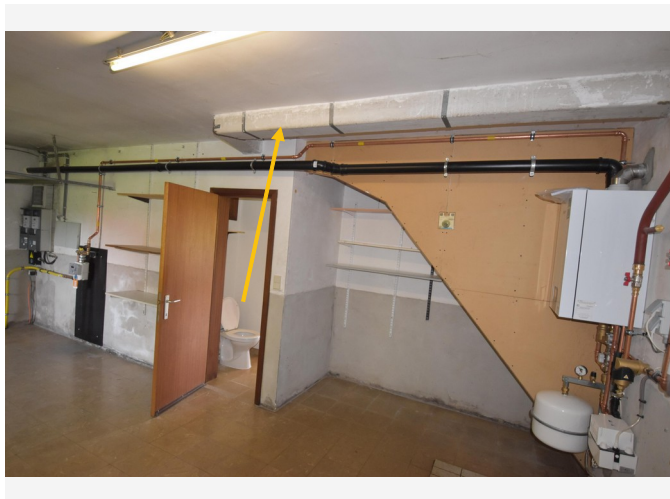
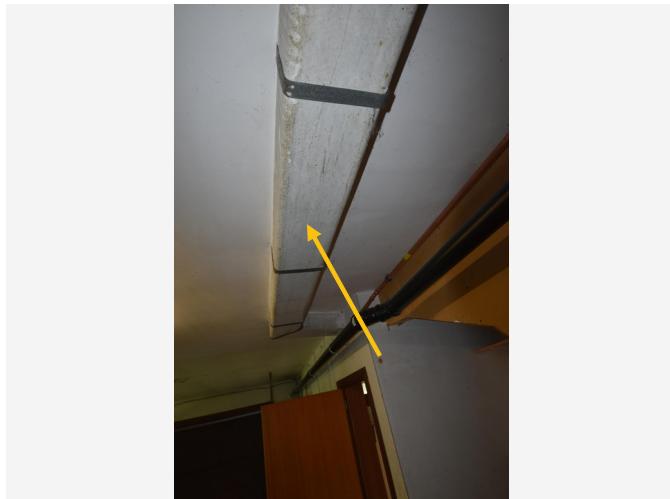
Eindbeoordeling materiaalrisico	Verhoogd materiaalrisico en/of verhoogde kans op vezelvrijgave
---------------------------------	--

<b>Gebondenheid</b>	Categorie 1: hechtgebonden in oorsprong
<b>Asbestsoort (vezeltype)</b>	Crocidoliet aanwezig
<b>Asbestconcentratie</b>	Laag (< 50%)
<b>Afschermingsgraad van het gehele materiaal</b>	Geheel of deels vrij aan de binnenlucht, maar geen contact met binnenluchtstromen
<b>Toestand van het materiaal</b>	Licht beschadigd, licht verweerd. Intacte calciumsilicaatplaat of materiaal met categorie 3-gebondenheid

Beschrijving	Kabelgoten/kanalen in asbestcement - Garage
Omgeving	Binnen
Primaire drager	Plafond
Asbestmateriaal	Buis, koker, leiding, pijp, doorvoer
Bindmiddel van asbestmateriaal	Cement
Gebondenheid op basis van bindmiddel	Hecht
Hoeveelheid (lengte - omtrek - dikte - aantal)	<ul style="list-style-type: none"><li>• 3,00 m - 50,00 cm - 1,00 cm - 1 stuk</li></ul>
Totaal volume	0,015 m <sup>3</sup>
Eenvoudig bereikbaar	Nee <ul style="list-style-type: none"><li>• Het asbestmateriaal is bedekt (uitgezonderd laag verf, coating, behang, kunststof, textiel) en het wegnemen van het bedekkende materiaal kan niet zonder het bedekkende materiaal te beschadigen.</li></ul>
Bevestigingswijze	<ul style="list-style-type: none"><li>• Geklemd</li><li>• Verlijmd, ingegoten, versmeerd</li></ul>
Identificatiemethode	De asbestdeskundige beoordeelt het materiaal als asbestverdacht en dus asbesthoudend, en dit zonder monstername. Motivatie: De monstername brengt andere schade aan dan schade die inherent is aan de monstername.

Maatregelen nemen

- Scherm in afwachting van verwijdering het asbestmateriaal af van luchtstromingen en verstoring: bijvoorbeeld door het te verpakken, te fixeren, af te dekken, signalisatie - afbakening aan te brengen, ...
- Zorg voor een veilig beheer en verwijder dit asbestmateriaal wanneer het bij werken eenvoudig bereikbaar wordt. Controleer de toestand jaarlijks op wijzigingen.

- Eenvoudige handelingen: mag via doe-het-zelf of door werknemer(s) met opleidingsattest eenvoudige handelingen  
In zijn geheel zonder te breken. Verwijder het beton/metselwerk rondom voorzichtig, zonder schade toe te brengen aan de buis/koker zelf.

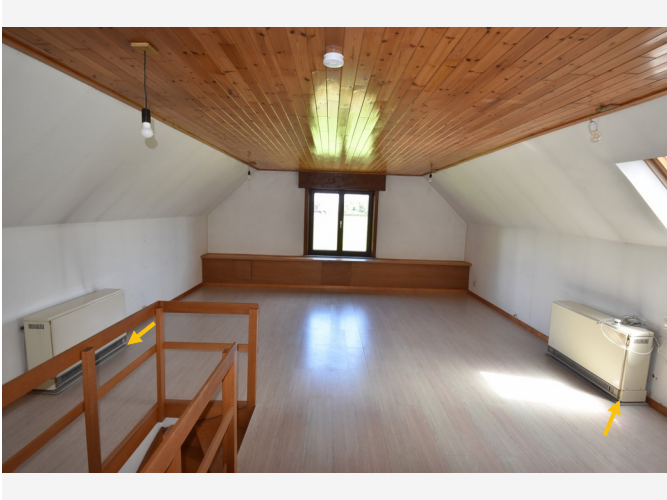
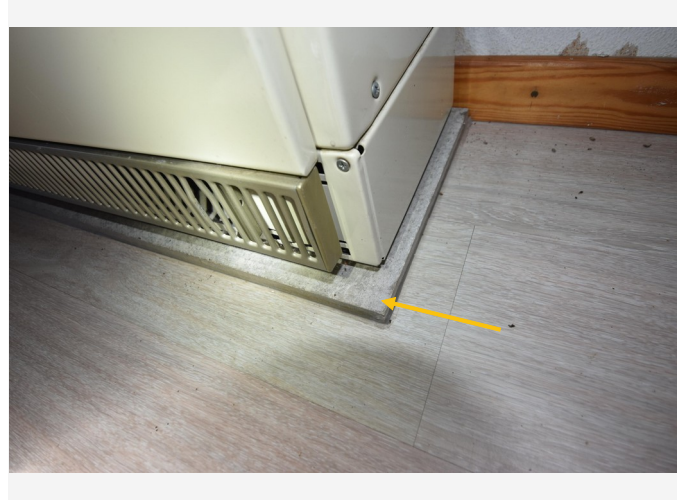
# Fiche 3: Dorpels in massal onder de chauffages - Slaapkamer boven

Eindbeoordeling materiaalrisico	Laag materiaalrisico en/of verlaagde kans op vezelvrijgave
---------------------------------	--

Gebondenheid	Categorie 1: hechtgebonden in oorsprong
Asbestsoort (vezeltype)	Alleen chrysotiel aanwezig
Asbestconcentratie	Laag (< 50%)
Afschermingsgraad van het gehele materiaal	Geheel of deels vrij aan de binnenlucht, maar geen contact met binnenluchtstromen
Toestand van het materiaal	Licht beschadigd, licht verweerd. Intacte calciumsilicaatplaat of materiaal met categorie 3-gebondenheid

Beschrijving	Dorpels in massal onder de chauffages - Slaapkamer boven
Omgeving	Binnen
Primaire drager	Wandopening verticaal (raam, deur, ...)
Asbestmateriaal	Plaat, paneel, tablet - Type Massal
Bindmiddel van asbestmateriaal	Cement
Gebondenheid op basis van bindmiddel	Hecht
Hoeveelheid (oppervlakte - dikte - aantal)	<ul style="list-style-type: none"><li>• 0,20 m<sup>2</sup> - 1,00 cm - 2 stuks</li></ul>
Totaal volume	0,004 m <sup>3</sup>
Eenvoudig bereikbaar	Ja
Bevestigingswijze	<ul style="list-style-type: none"><li>• Geklemd</li><li>• Verlijmd, ingegoten, versmeerd</li></ul>
Identificatiemethode	De asbestdeskundige beoordeelt het materiaal als asbesthoudend, en dit zonder monsternamen.
Destructieve handeling voor identificatie	Nee

Zorgvuldig beheren

- Zorg voor een veilig beheer. Vermijd het beschadigen van het asbestmateriaal. Controleer de toestand jaarlijks op wijzigingen.
- Scherm in afwachting van verwijdering het asbestmateriaal af van luchtstromingen en verstoring: bijvoorbeeld door het te verpakken, te fixeren, af te dekken, signalisatie - afbakening aan te brengen, ...

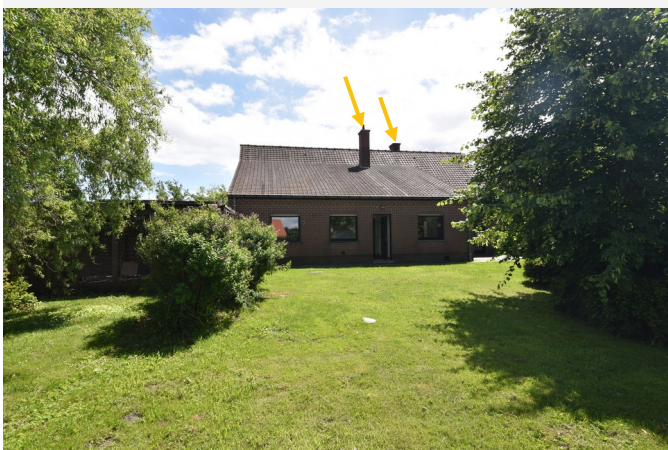
**Reden:** Het te onderzoeken materiaal situeert zich hoger dan 3,50 m te rekenen vanaf een veilige ondergrond

**Uitleg van de asbestdeskundige:** Aangezien de schouw(en) zich bevindt op een hoogte hoger dan 3,5 m (vanaf een veilige ondergrond) kon deze niet worden gecontroleerd tijdens de inspectie. Dit betreft een beperking van middellange termijn (geen hoogtewerker op korte termijn of binnen redelijke kosten). Wanneer de schouw(en) toegankelijk wordt gemaakt, dient deze nader te worden bestaald.

De visueel waarneembare delen van de schouwpijpen zijn niet-asbestverdacht.

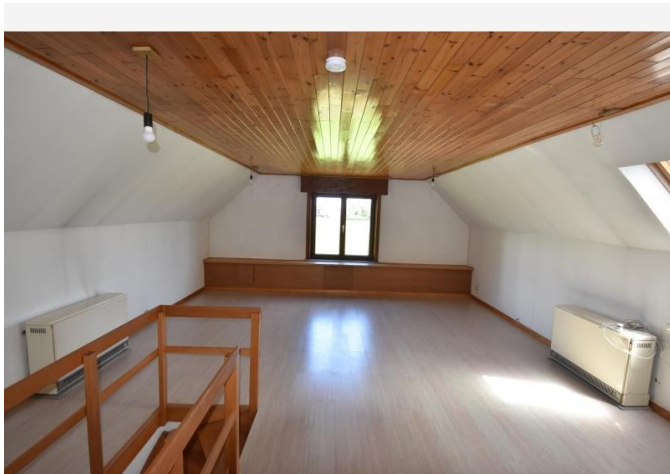
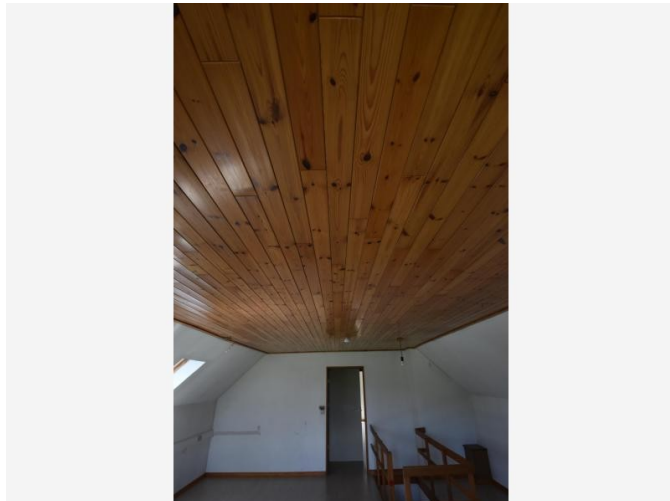
## Fiche 5: Verlaagde/valse plafonds (Achterliggende lagen)

Het plafond in het volledige pand bestaat uit een verlaagd/vals plafond. Er is geen pleisterwerk rechtstreeks aan de plafonds waar te nemen, zonder destructief onderzoek (Wel houtvezelplaten/gipskarton). Bijgevolg kon geen staal genomen worden van het eventueel achterliggende pleisterwerk of eventuele achterliggende asbestverdachte toepassingen.
