# Asbestinventarisatetest

Damstraat 41, 9850 Deinze

Attestnummer : 20250219-000163.000

Uitgegeven op : 19.02.2025

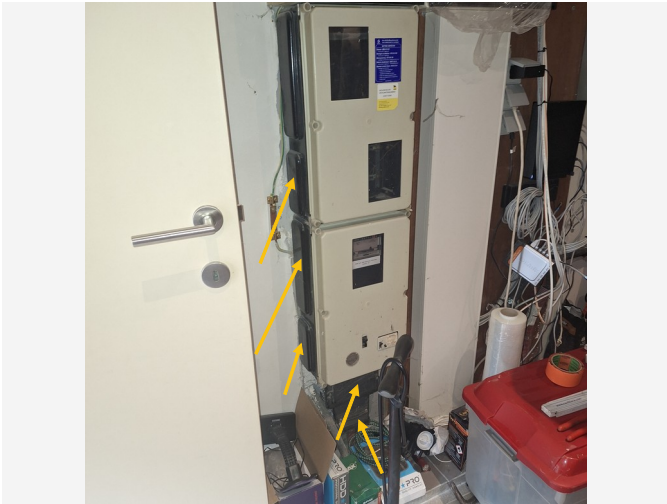
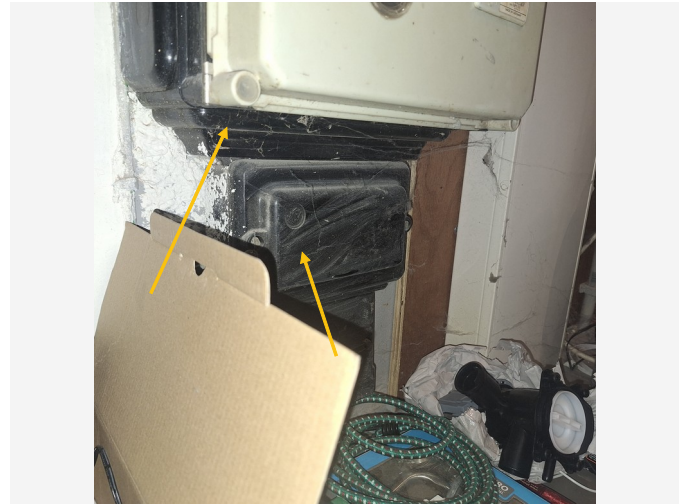
Het asbestmateriaal valt onder de mijlpaal van 2040.

Zorgvuldig beheren

Eindbeoordeling materiaalrisico	Laag materiaalrisico en/of verlaagde kans op vezelvrijgave
---------------------------------	------------------------------------------------------------

Gebondenheid	Categorie 1: hechtgebonden in oorsprong
Asbestsoort (vezeltype)	Crocidoliet aanwezig
Asbestconcentratie	Laag (< 50%)
Afschermingsgraad van het gehele materiaal	Geheel of deels (ook) vrij aan de binnenlucht
Toestand van het materiaal	Onbeschadigd, niet verweerd

Beschrijving	woning : elektrisch schakelmateriaal/kast
Omgeving	Binnen
Primaire drager	Communicatie en elektrische infrastructuur en uitrusting
Asbestmateriaal	Plaat, paneel, tablet - Type Bakeliet
Bindmiddel van asbestmateriaal	Kunststof of -hars
Gebondenheid op basis van bindmiddel	Hecht
Hoeveelheid (oppervlakte - dikte - aantal)	• 1,00 m <sup>2</sup> - 1,00 cm - 2 stuks
Totaal volume	0,02 m <sup>3</sup>
Eenvoudig bereikbaar	Ja
Bevestigingswijze	• Geschroefd
Identificatiemethode	Vaststelling zonder monstername
Destructieve handeling voor identificatie	Nee

- Zorg voor een veilig beheer. Vermijd het beschadigen van het asbestmateriaal. Controleer de toestand jaarlijks op wijzigingen.

- Eenvoudige handelingen: mag via doe-het-zelf of door werknemer(s) met opleidingsattest eenvoudige handelingen  
Gelieve het asbest houdend materiaal voorzichtig volledig los te maken en in zijn geheel te verwijderen. Eventuele zekeringen moeten samen worden afgevoerd met de asbesthoudende kasten. De asbesthoudende toepassingen moet men één voor één en in hun geheel verwijderen. De asbest houdende toepassing mag niet gebroken of vergruist worden. gelieve de omgeving voldoende te beschermen. mits in achtnaam van de regels van eenvoudige handelingen, voorzie de nodige persoonlijke beschermingsmiddelen (wegwerpoverall ( Cat 3,type 5/6 ), schoenhoezen ( Cat 3,type 5/6 ) , wegwerphandschoenen en FFP3 stofmasker). Spoel nadien ook je schoenen af. Verpak en laad het materiaal in speciale asbestzakken of containers met big bag, voorzien van een asbestetiket. Deponeer ook je gebruikte beschermkledij in deze zak of container.

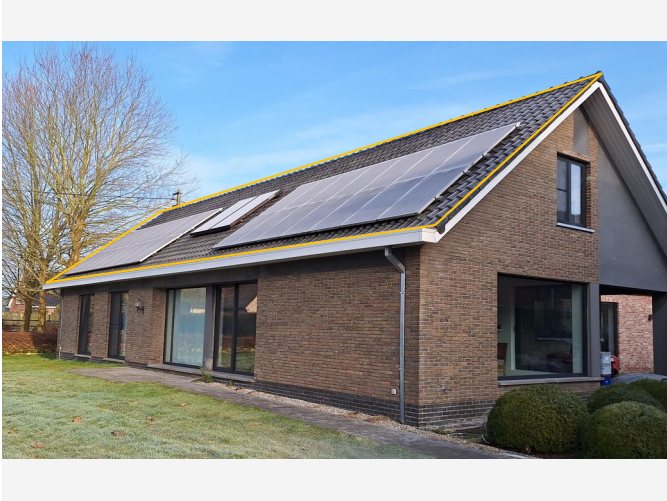
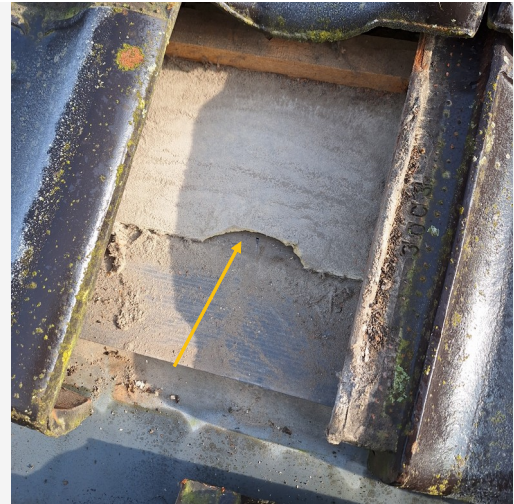
Het asbestmateriaal valt onder de mijlpaal van 2040.

Zorgvuldig beheren

Eindbeoordeling materiaalrisico	Laag materiaalrisico en/of verlaagde kans op vezelvrijgave
---------------------------------	------------------------------------------------------------

Gebondenheid	Categorie 1: hechtgebonden in oorsprong
Asbestsoort (vezeltype)	Crocidoliet aanwezig
Asbestconcentratie	Laag (< 50%)
Afschermingsgraad van het gehele materiaal	Geheel of deels vrij aan de buitenlucht
Toestand van het materiaal	Licht beschadigd, licht verweerd. Intact calciumsilicaatmateriaal of categorie III 'gebondenheid'

<b>Beschrijving</b>	woning: onderdakplaten
<b>Omgeving</b>	Buiten
<b>Primaire drager</b>	Schuin dak
<b>Asbestmateriaal</b>	Plaat, paneel, tablet - Type Menuiserite
<b>Bindmiddel van asbestmateriaal</b>	Cement
<b>Gebondenheid op basis van bindmiddel</b>	Hecht
<b>Hoeveelheid (oppervlakte - dikte - aantal)</b>	<ul style="list-style-type: none"><li>• 222,27 m<sup>2</sup> - 0,50 cm - 1 stuk</li></ul>
<b>Totaal volume</b>	1,111 m <sup>3</sup>
<b>Eenvoudig bereikbaar</b>	Nee <ul style="list-style-type: none"><li>• Het asbestmateriaal is bedekt (uitgezonderd laag verf, coating, behang, kunststof, textiel) en het wegnemen van het bedekkende materiaal kan niet zonder het bedekkende materiaal te beschadigen.</li></ul>
<b>Bevestigingswijze</b>	<ul style="list-style-type: none"><li>• Genageld, geniet</li></ul>
<b>Identificatiemethode</b>	Vaststelling zonder monsternamen
<b>Destructieve handeling voor identificatie</b>	Nee

- Zorg voor een veilig beheer. Vermijd het beschadigen van het asbestmateriaal. Controleer de toestand jaarlijks op wijzigingen.

- Eenvoudige handelingen: mag via doe-het-zelf of door werknemer(s) met opleidingsattest eenvoudige handelingen  
Verwijder de dakpannen. Erna voorzichtig houten draaglatjes en onderdakplaten loswrikken, asbesthoudende platen één voor één en in hun geheel verwijderen. Niet gooien en geen stortkokers gebruiken. De asbest houdende toepassing mag niet gebroken of vergruisd worden? Voorzie de nodige persoonlijke beschermingsmiddelen (wegwerpoverall ( Cat 3,type 5/6), schoenhoezen ( Cat 3 ,type 5/6) , wegwerphandschoenen en FFP3 stofmasker). Spoel nadien ook je schoenen af. Verpak en laad het materiaal in speciale asbestzakken of containers met big bag, voorzien van een asbestetiket. Deponeer ook je gebruikte beschermkledij in deze zak of container.

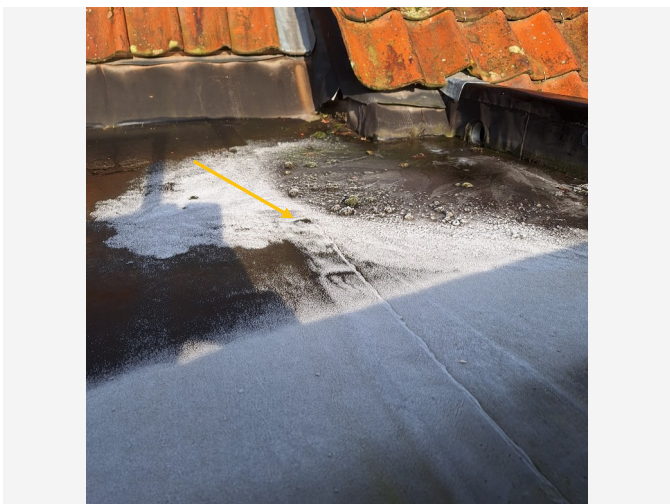
het plat dak bestaat uit EPDM .

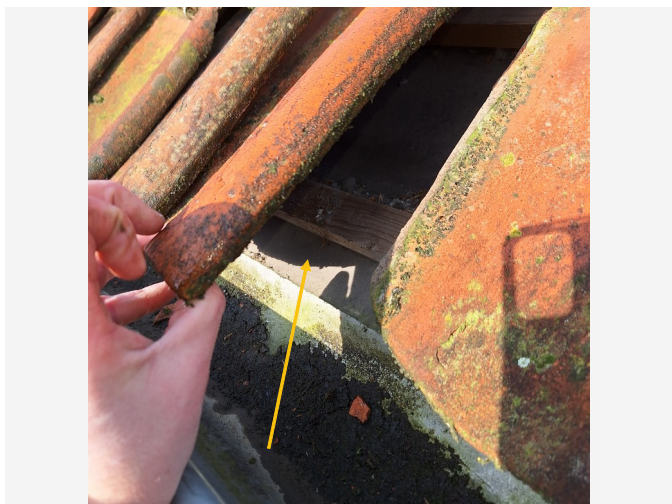
er is een onderdakfolie gebruikt voor het nieuwe gebouwde deel.

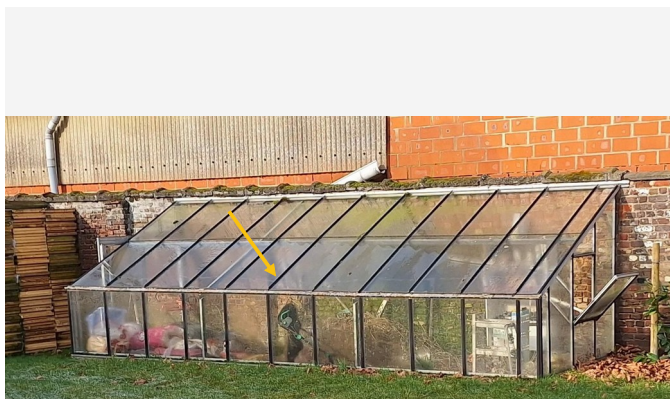
de serre bestaat uit glas en aluminium met afdichtingen van rubber en glas.

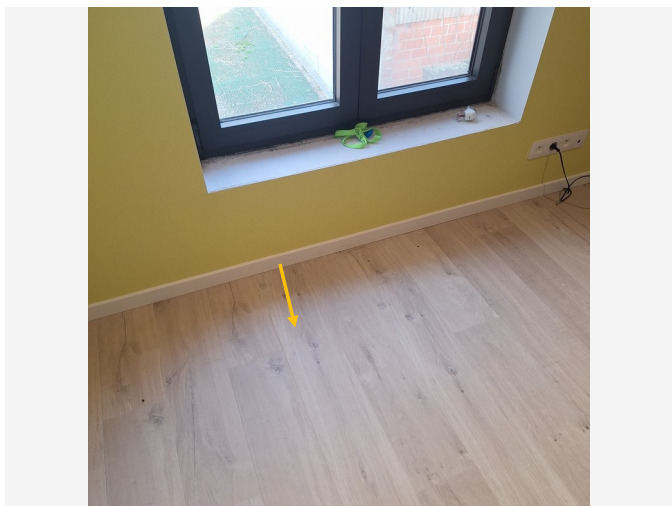
de vloer op de 1ste verdieping bestaat uit laminaat.

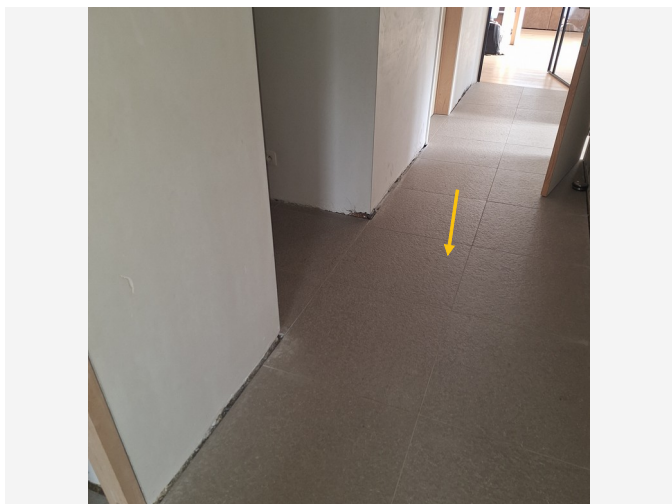
alle vloeren werden tijdens de verbouwing vernieuwd.

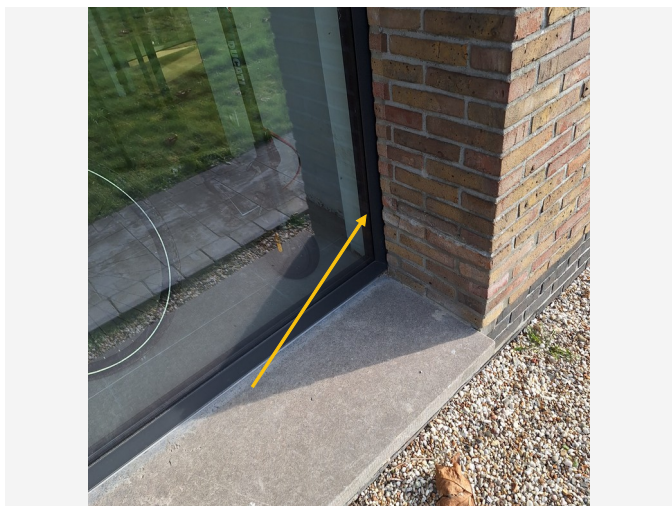
het buitenschrijnwerk is vernieuwd en bestaat uit aluminium met afdichtingen van rubber en soepele silicone.

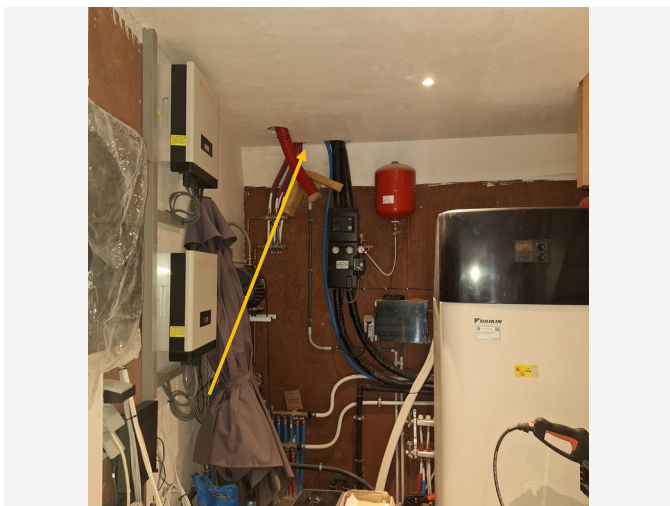
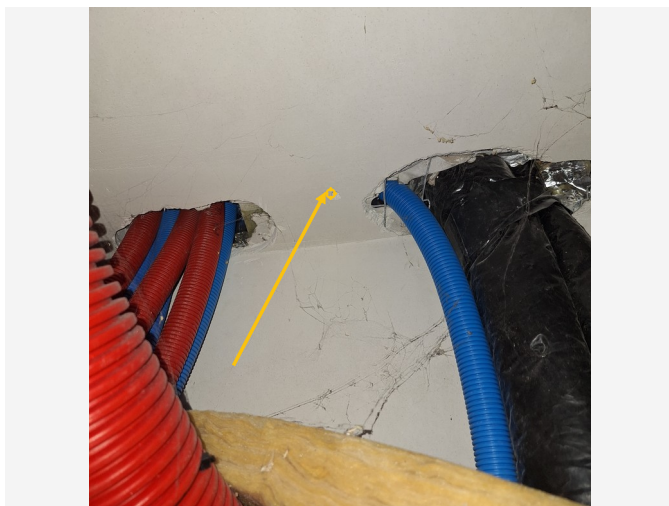
Geen asbest

#	Type	Referentie	Resultaat
9.1	Mengmonster	281800 monster 2	Geen asbest

<b>Beschrijving</b>	woning : plafond pleisterwerk
<b>Omgeving</b>	Binnen
<b>Primaire drager</b>	Plafond
<b>Bindmiddel van materiaal</b>	Gips - kalk
<b>Gebondenheid op basis van bindmiddel</b>	Niet-hechtgebonden
<b>Hoeveelheid (oppervlakte - dikte - aantal)</b>	• 250,00 m <sup>2</sup> - 1,00 cm - 1 stuk
<b>Totaal volume</b>	2,50 m <sup>3</sup>
<b>Identificatiemethode</b>	Vaststelling met monstername
<b>Destructieve handeling voor identificatie</b>	Nee
<b>Opmerking</b>	de woning is volledig op nieuw bespleisterd. de traphal en stooklokaal bevinden zich centraal in het zelfde lokaal.

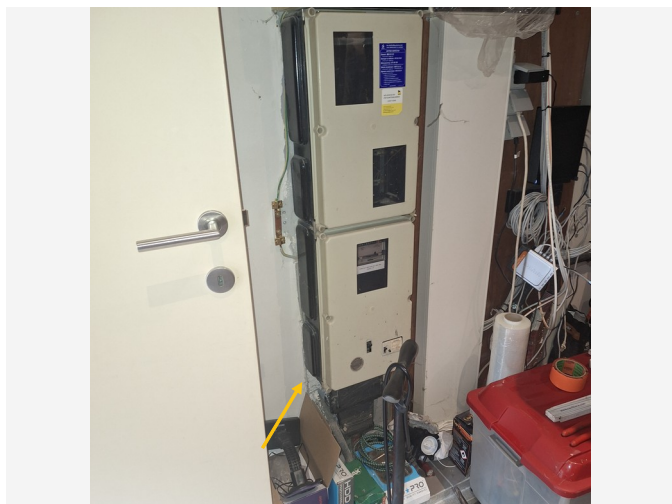
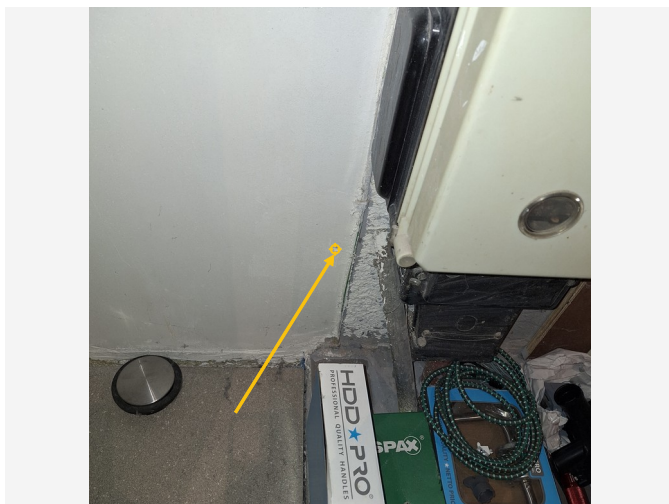
Geen asbest

#	Type	Referentie	Resultaat
10.1	Mengmonster	281800 monster 1	Geen asbest

Beschrijving	woning :wandpleisterwerk
Omgeving	Binnen
Primaire drager	Binnenwand
Bindmiddel van materiaal	Gips - kalk
Gebondenheid op basis van bindmiddel	Niet-hechtgebonden
Hoeveelheid (oppervlakte - dikte - aantal)	• 250,00 m <sup>2</sup> - 1,00 cm - 1 stuk
Totaal volume	2,50 m <sup>3</sup>
Identificatiemethode	Vaststelling met monstername
Destructieve handeling voor identificatie	Nee
Opmerking	de woning is volledig op nieuw bespleisterd. de traphal en stooklokaal bevinden zich centraal in het zelfde lokaal.

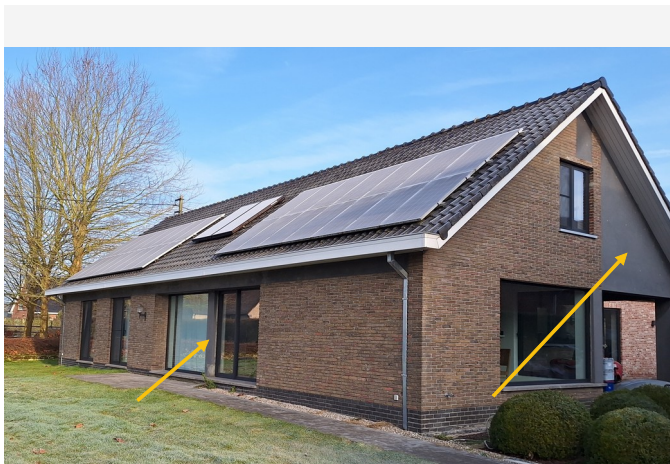
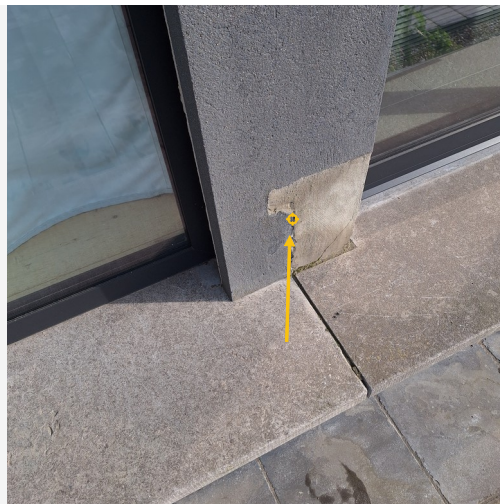
Geen asbest

#	Type	Referentie	Resultaat
11.1	Puntmonster	281800 monster 4	Geen asbest

<b>Beschrijving</b>	woning: crepi
<b>Omgeving</b>	Buiten
<b>Primaire drager</b>	Wand buitenschil
<b>Bindmiddel van materiaal</b>	Cement
<b>Gebondenheid op basis van bindmiddel</b>	Hecht
<b>Hoeveelheid (gewicht - aantal)</b>	<ul style="list-style-type: none"><li>• 250,00 kg - 1 stuk</li></ul>
<b>Totaal gewicht</b>	250,00 kg
<b>Identificatiemethode</b>	Vaststelling met monstername
<b>Destructieve handeling voor identificatie</b>	Nee

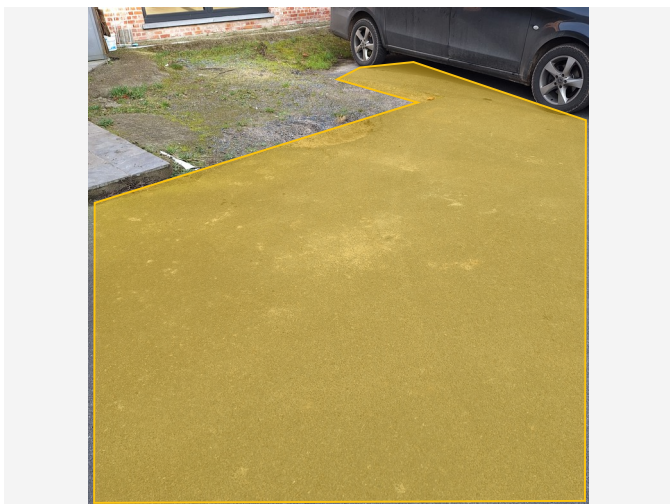
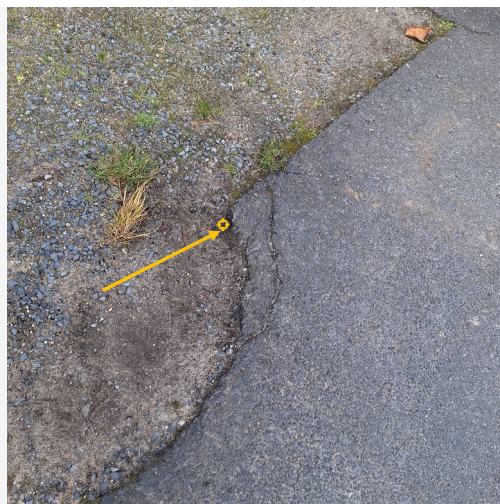
Geen asbest

#	Type	Referentie	Resultaat
12.1	Mengmonster	281800 monster 3	Geen asbest

<b>Beschrijving</b>	woning : verharding asfalt.
<b>Omgeving</b>	Buiten
<b>Primaire drager</b>	Verharding, wegenis
<b>Bindmiddel van materiaal</b>	Bitumen (roofing, teer, asfalt)
<b>Gebondenheid op basis van bindmiddel</b>	Hecht
<b>Hoeveelheid (gewicht - aantal)</b>	<ul style="list-style-type: none"><li>• 2.500,00 kg - 1 stuk</li></ul>
<b>Totaal gewicht</b>	2.500,00 kg
<b>Identificatiemethode</b>	Vaststelling met monstername
<b>Destructieve handeling voor identificatie</b>	Nee
<b>Opmerking</b>	Het was binnen de scope van een niet destructief onderzoek niet mogelijk om het volledige pakket verharding te testen. Er is daarom enkel een staalname gedaan van de toplaag van de verharding . Gelieve bij renovatie werken vooraf de asbestdeskundige te verwittigen zodat het volledige pakket kan getest worden.
