Asbestinventarisatietest

Kortrijkstraat 48/6, 9800 Deinze

Attestnummer : 20260113-000060.000

Niet-asbestveilig

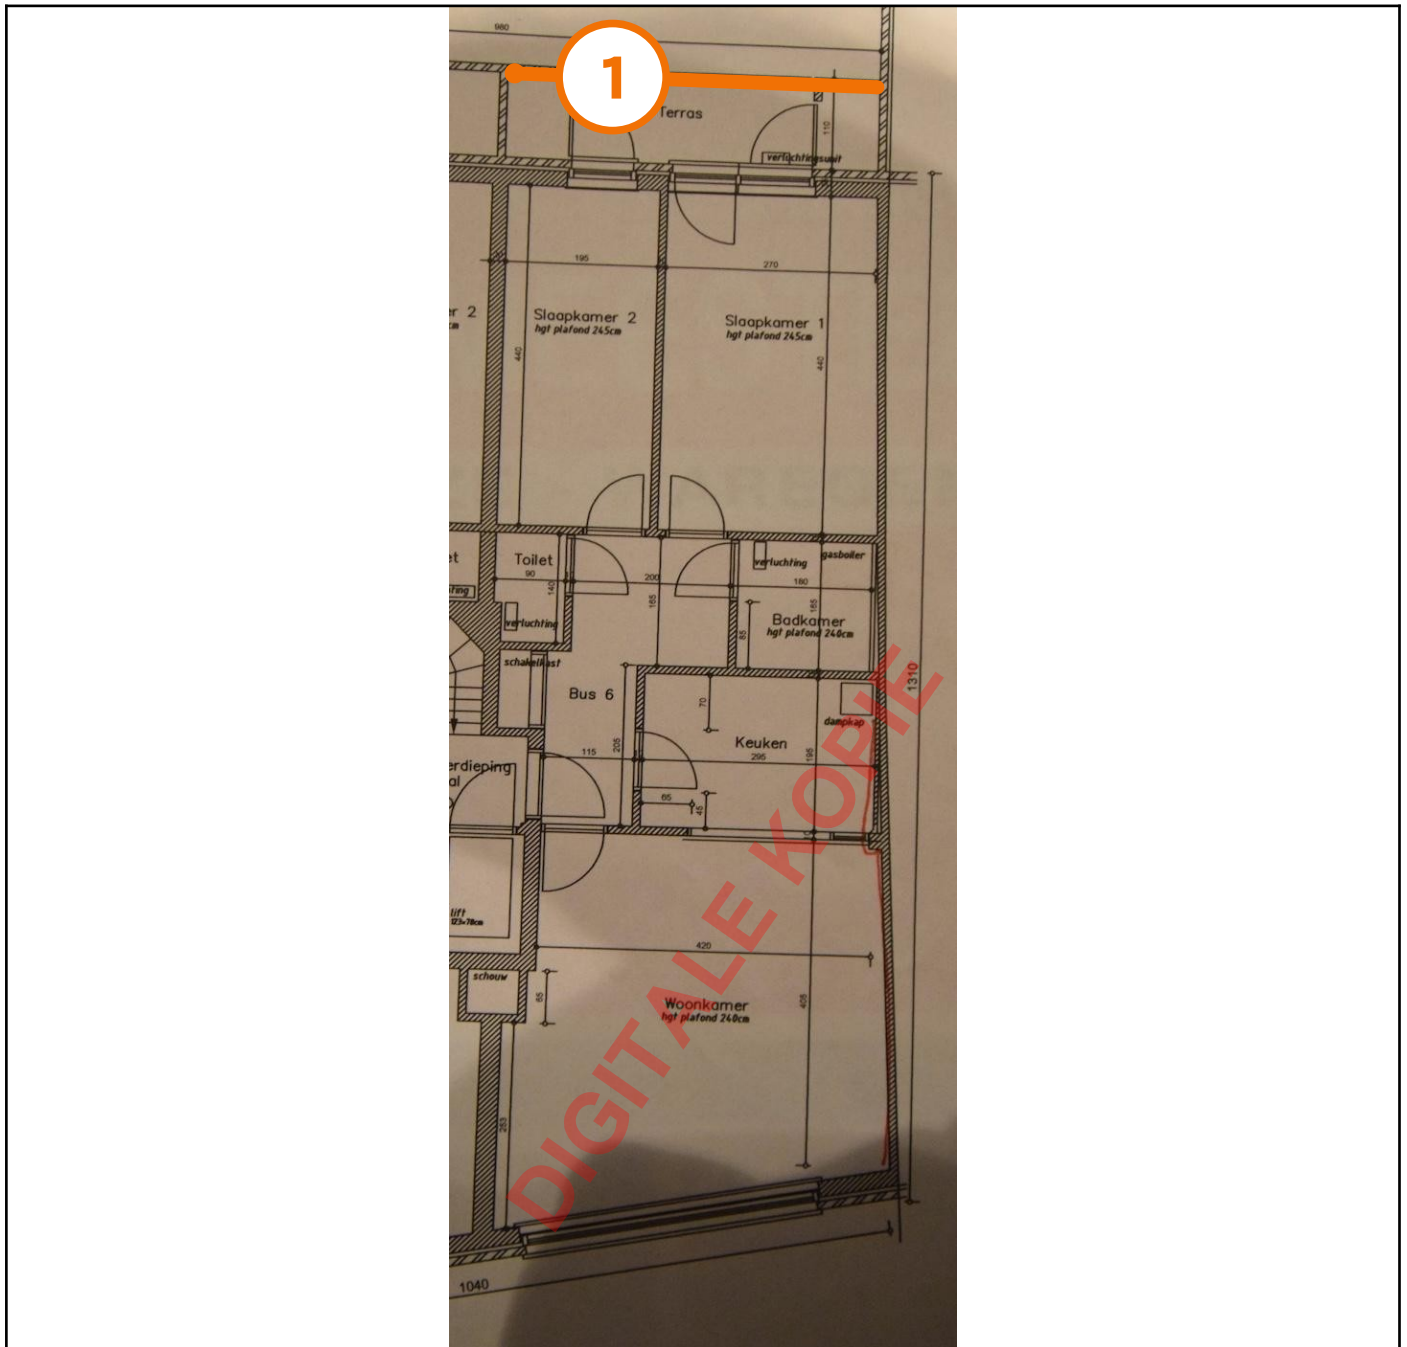
Plan 1.5: Grondplan - Appartement

Beschrijving	Type	Actie
1. Dorpels - Aan zijkant terras achteraan - Exterieur	Asbestmateriaal	Verwijderen

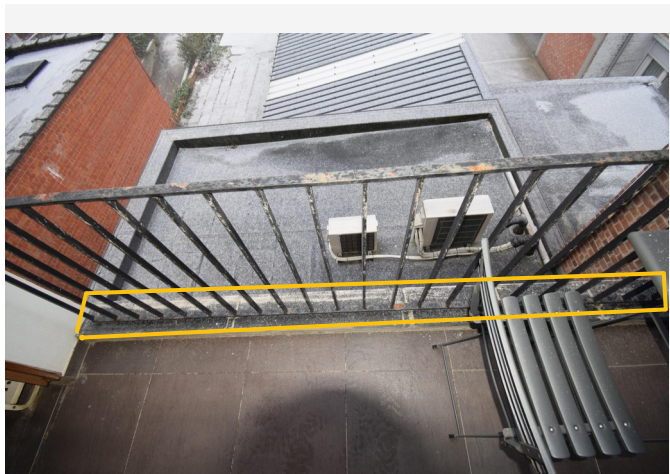
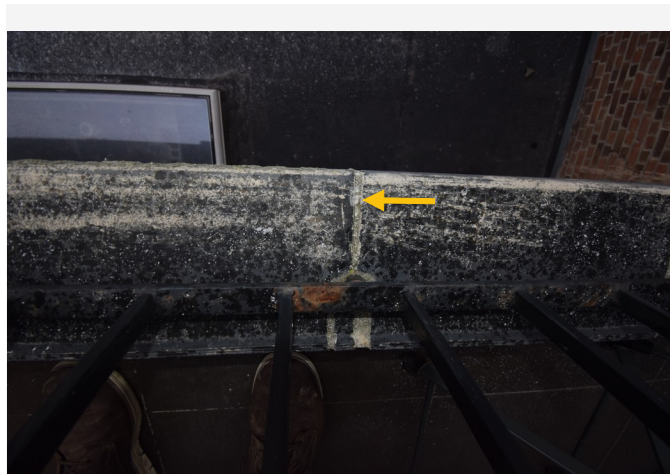
Fiche 1: Dorpels - Aan zijkant terras achteraan - Exterieur

Het asbestmateriaal valt onder de mijlpaal van 2040.

Eindbeoordeling materiaalrisico	Verhoogd materiaalrisico en/of verhoogde kans op vezelvrijgave
---------------------------------	--

Gebondenheid	Categorie 1: hechtgebonden in oorsprong
Asbestsoort (vezeltype)	Crocidoliet aanwezig
Asbestconcentratie	Laag (< 50%)
Afschermingsgraad van het gehele materiaal	Geheel of deels vrij aan de buitenlucht
Toestand van het materiaal	Matig beschadigd, matig verweerd

Beschrijving	Dorpels - Aan zijkant terras achteraan - Exterieur
Omgeving	Buiten
Primaire drager	Vloer
Asbestmateriaal	Plaat, paneel, tablet - Generiek
Bindmiddel van asbestmateriaal	Cement
Gebondenheid op basis van bindmiddel	Hecht
Hoeveelheid (oppervlakte - dikte - aantal)	• 4,00 m ² - 3,00 cm - 1 stuk
Totaal volume	0,12 m ³
Eenvoudig bereikbaar	Ja
Bevestigingswijze	<ul style="list-style-type: none">• Geklemd• Verlijmd, ingegoten, versmeerd
Identificatiemethode	<p>De asbestdeskundige beoordeelt het materiaal als asbestverdacht en dus asbesthoudend, en dit zonder monstername.</p> <p>Motivatie: De materialen behoren niet toe aan de eigenaar voor wie de asbestdeskundige de asbestinventaris uitvoert.</p>
Destructieve handeling voor identificatie	Nee
Opmerking	Bij meerdere appartementen aanwezig --> Gemene delen --> Asbestverdacht op basis van de visuele eigenschappen van het materiaal.

- Scherm in afwachting van verwijdering het asbestmateriaal af van luchtstromingen en verstoring: bijvoorbeeld door het te verpakken, te fixeren, af te dekken, signalisatie - afbakening aan te brengen, ...
- Verwijder dit asbestmateriaal zo snel mogelijk. Volg de toestand goed op.

- Eenvoudige handelingen: mag via doe-het-zelf of door werknemer(s) met opleidingsattest eenvoudige handelingen
Buiten mag u de volgende toepassingen zelf wegnemen:
 - hechtgebonden asbest dat niet beschadigd is.
 - hechtgebonden asbest dat wel beschadigd is en waarbij er vrije asbestvezels zichtbaar zijn.

Wij adviseren om dit te laten verwijderen door een aannemer met opleidingsattest.

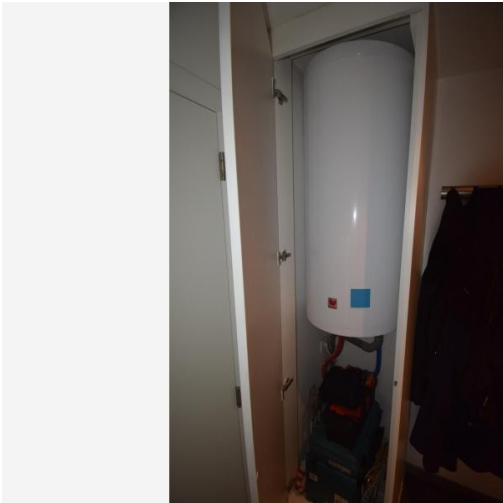
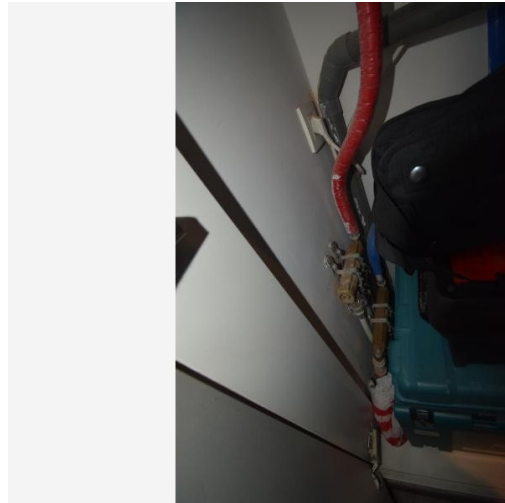
Asbestverdachte materialen (bv: pakkingen, asbestkoord, verbindingen voor buizen of kanalen, brandwerende materialen, ...) kunnen bijgevolg niet in het toestel aanwezig zijn.

Basis voor advies	De asbestdeskundige beoordeelt het materiaal als niet-asbestverdacht.
-------------------	---

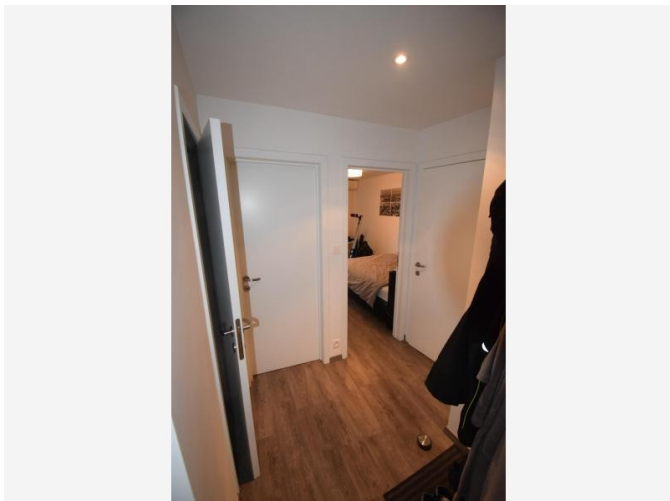
Fiche 3: Onderliggende lagen (Badkamer/keuken/WC/etc)

Geen onderzoek gepleegd naar eventuele verdachte onderliggende (lijm)lagen, daar niet-verdachte tegels/muurbekledingen/plinten/wandbekledingen/laminaat/etc intact waren op het bezoek (Conform opdracht). Als u oudere lijmlagen of verdachte onderliggende lagen tegenkomt, laat dan eerst een staal uitvoeren alvorens eventuele werken verder te zetten.

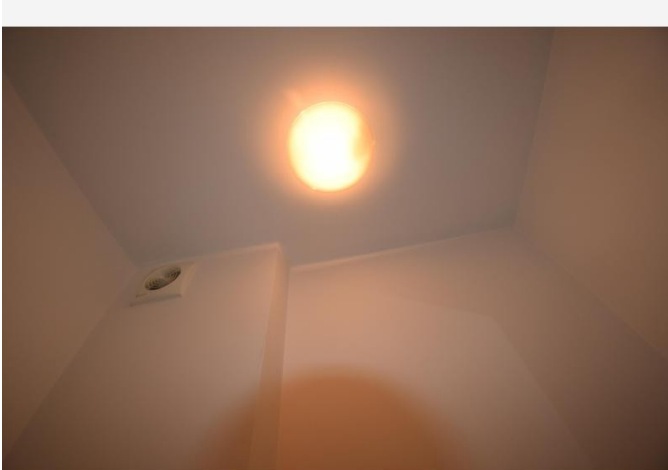
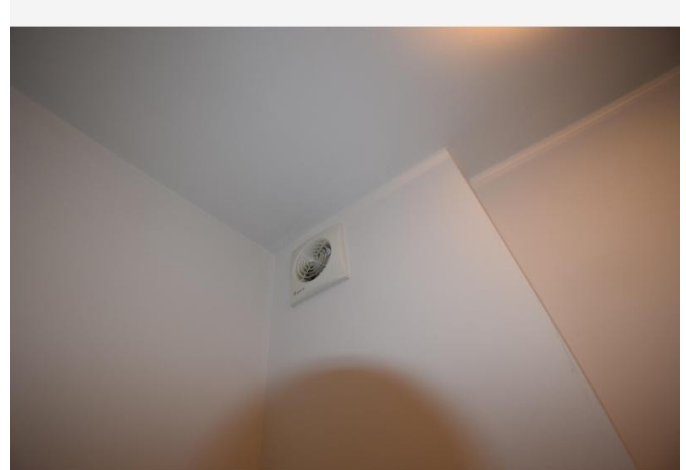
Verscheidene elementen betreffende het appartementsgebouw zijn asbestverdacht (Daken/eventuele verluchtingskokers/eventuele leidingen en schouwpijpen/etc). Deze behoren echter toe tot de gemene delen van het gebouw en zullen verder geïnspecteerd/bestaald moeten worden voor het attest gemeenschappelijke delen (In voege tegen 2027).

(De crepi aan voorgevel en achtergevel werden na 2001 aangebracht --> VG in 2011 en AG in 2014).

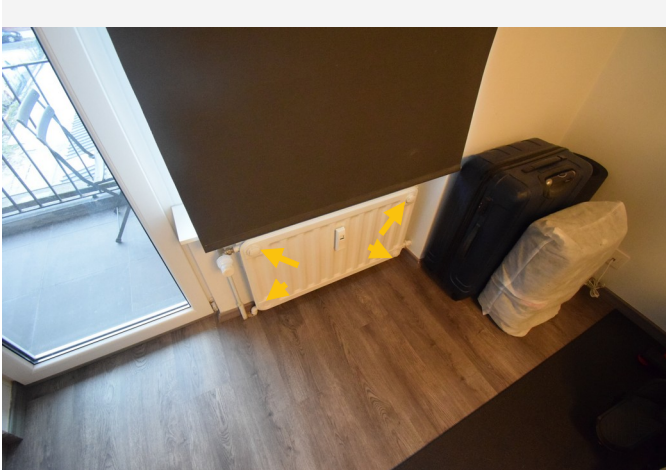
Fiche 5: Oudere radiator (Bouwjaar ongekend) - Slaapkamer rechts achteraan

Het bouwjaar en/of de technische gegevens van deze verwarmingselementen konden niet worden waargenomen.

Asbestverdachte materialen (bv: pakkingen, asbestkoord, verbindingen voor buizen of kanalen, brandwerende materialen, ...) kunnen bijgevolg in de toestellen aanwezig zijn. Er werd geen destructief onderzoek gesteld op de toestellen.

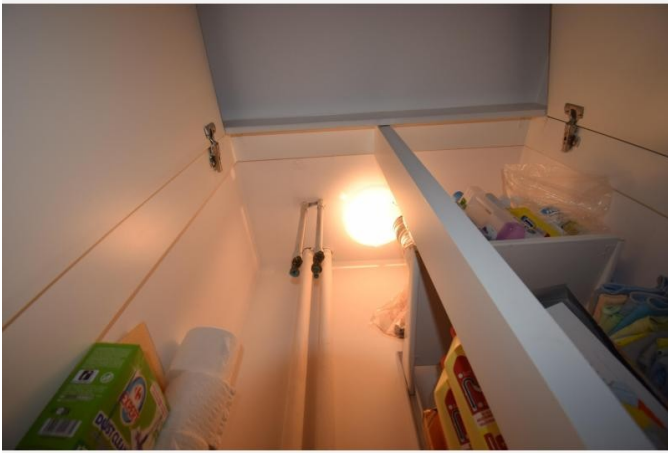
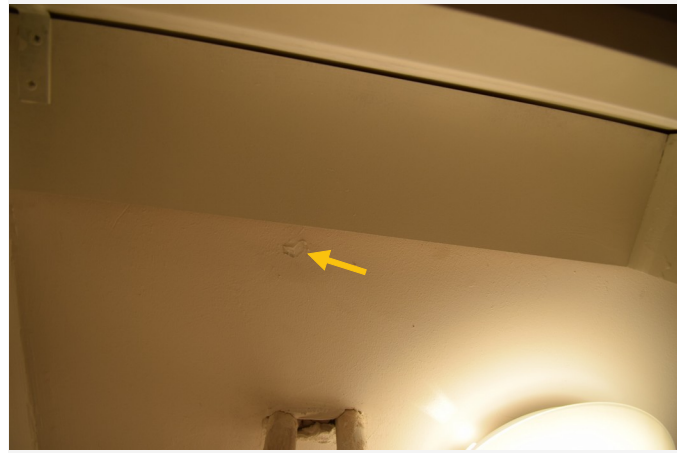
Fiche 6: Pleisterwerk - Plafonds

Geen asbest

#	Type	Referentie	Resultaat
6.1	Mengmonster	130003 - 2	Geen asbest

Beschrijving	Pleisterwerk - Plafonds
Omgeving	Binnen
Primaire drager	Plafond
Bindmiddel van materiaal	Gips - kalk
Gebondenheid op basis van bindmiddel	Niet-hechtgebonden
Hoeveelheid (oppervlakte - dikte - aantal)	• 71,00 m ² - 1,00 cm - 1 stuk
Totaal volume	0,71 m ³
Identificatiemethode	Een monstername door de asbestdeskundige met laboanalyse door een asbestlabo.
Destructieve handeling voor identificatie	Nee
Opmerking	<p>Stalen werden genomen op volgende plaatsen:</p> <ul style="list-style-type: none">- Natte ruimte: Keuken.- Droge ruimte: Kast inkom.- Traphal: Geen individuele traphal aanwezig in appartement zelf, dus hier niet mogelijk.- Stookruimte: Geen individuele CV-ketel aanwezig in appartement zelf, dus hier niet mogelijk. <p>(Nieuw verlaagd plafond in gyproc in badkamer, geen destructief onderzoek naar eventuele verdachte onderliggende lagen, hier achter dit verlaagd plafond).</p>

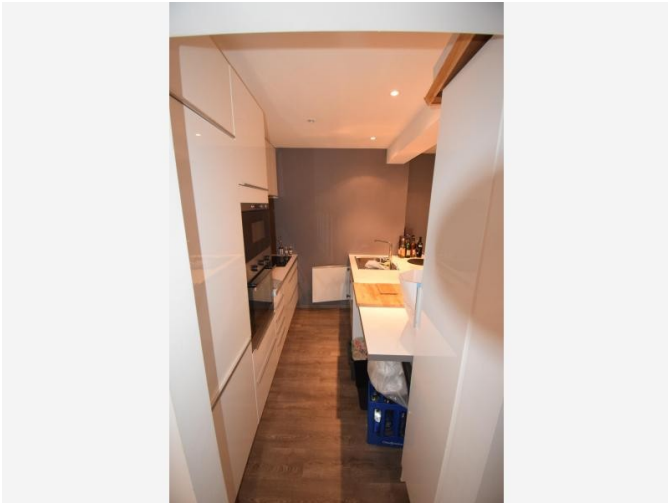
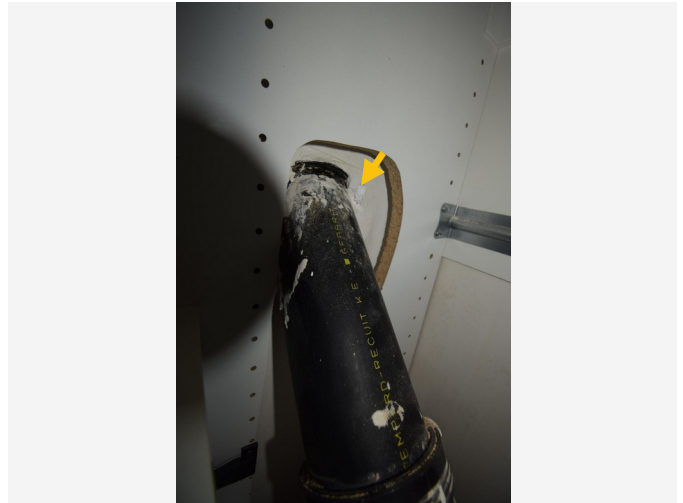
Geen asbest

#	Type	Referentie	Resultaat
7.1	Mengmonster	130003 - 1	Geen asbest

Beschrijving	Pleisterwerk - Muren
Omgeving	Binnen
Primaire drager	Binnenwand
Bindmiddel van materiaal	Gips - kalk
Gebondenheid op basis van bindmiddel	Niet-hechtgebonden
Hoeveelheid (oppervlakte - dikte - aantal)	• 185,00 m ² - 1,00 cm - 1 stuk
Totaal volume	1,85 m ³
Identificatiemethode	Een monstername door de asbestdeskundige met laboanalyse door een asbestlabo.
Destructieve handeling voor identificatie	Nee
Opmerking	Stalen werden genomen op volgende plaatsen: - Natte ruimte: Kast keuken. - Droge ruimte: Kast inkom. - Traphal: Geen individuele traphal aanwezig in appartement zelf, dus hier niet mogelijk. - Stookruimte: Geen individuele CV-ketel aanwezig in appartement zelf, dus hier niet mogelijk.

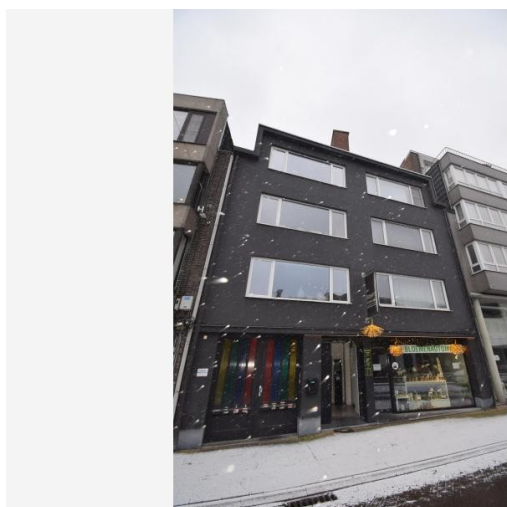
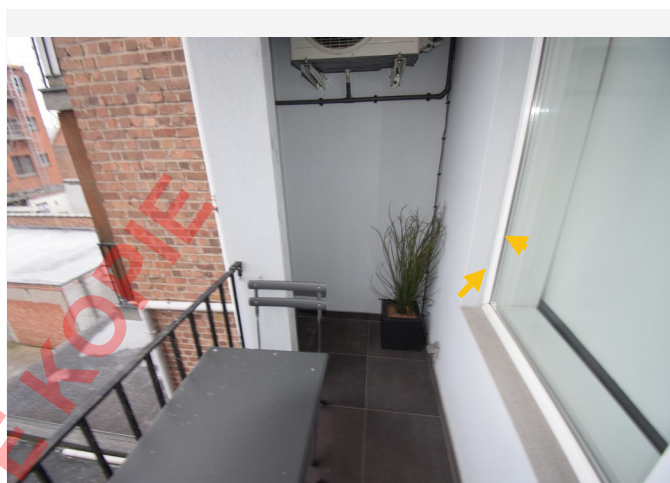
Beschrijving	Notitie	Terug te vinden op plannen
Fiche 8: Zachte verende silicone - Schrijnwerk	Alle ramen werden vernieuwd. Zachte en verende silicone.	-
