Asbestinventarisatetest

Park ter Kouter 8, 9070 Destelbergen

Attestnummer : 20260127-000469.000

Asbestveilig (maar niet asbestvrij)

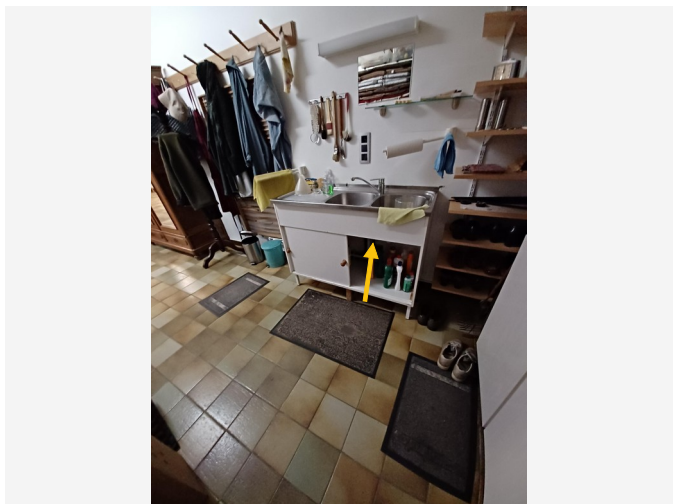
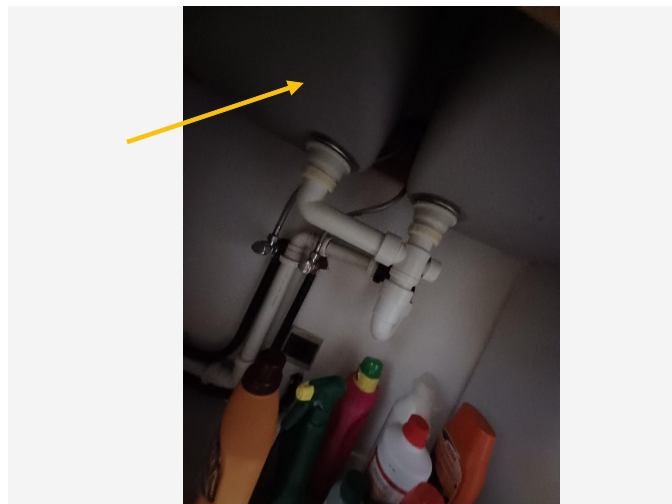
Het asbestmateriaal valt onder de mijlpaal van 2040.

- Hermetische zone (erkend asbestverwijderaar)
Grote kans op vezelvrijgave gezien de coating dient afgeschuurd te worden.

Eindbeoordeling materiaalrisico	Laag materiaalrisico en/of verlaagde kans op vezelvrijgave
---------------------------------	--

Gebondenheid	Categorie 1: hechtgebonden in oorsprong
Asbestsoort (vezeltype)	Amfibool aanwezig, uitgezonderd crocidoliet
Asbestconcentratie	Laag (< 50%)
Afschermingsgraad van het gehele materiaal	Geheel of deels (ook) vrij aan de binnenlucht
Toestand van het materiaal	Licht beschadigd, licht verweerd. Intact calciumsilicaatmateriaal of categorie III 'gebondenheid'

Beschrijving	Coating van 3 spoelbakken
Omgeving	Binnen
Primaire drager	Sanitaire infrastructuur en uitrusting (toe- en afvoer)
Asbestmateriaal	In-situ afwerkingslagen - Verf, coating
Bindmiddel van asbestmateriaal	Coating
Gebondenheid op basis van bindmiddel	Hecht
Hoeveelheid (gewicht - aantal)	<ul style="list-style-type: none">• 0,50 kg - 3 stuks
Totaal gewicht	1,50 kg
Eenvoudig bereikbaar	Ja
Bevestigingswijze	<ul style="list-style-type: none">• Verlijmd, ingegoten, versmeerd
Identificatiemethode	<p>De asbestdeskundige beoordeelt het materiaal als asbestverdacht en dus asbesthoudend, en dit zonder monsternamen.</p> <p>Motivatie: De opdrachtgever weigert om het materiaal te laten bemonsteren.</p>
Destructieve handeling voor identificatie	Nee
Opmerking	Op vraag van de opdrachtgever werd er geen staalname uitgevoerd. Zie ondertekend document "weigering staalname" als bijlage aan het opdrachtformulier.

- Zorg voor een veilig beheer. Vermijd het beschadigen van het asbestmateriaal. Controleer de toestand jaarlijks op wijzigingen.
- Voer bijkomende staalname(s) uit.

- Eenvoudige handelingen: mag via doe-het-zelf of door werknemer(s) met opleidingsattest eenvoudige handelingen
Indien de lavabo in zijn geheel wordt verwijderd (inclusief de coating die eraan vasthangt), dan is eenvoudige handeling wel toegelaten gezien er dan geen vrijgave van vezels ontstaat.
zorg er dan voor dat:
 - u zich vooraf informeert op www.asbestinfo.be
 - u FFP3-mondmasker, wegwerpoverall (Cat III type 5/6), wegwerphandschoenen en afspoelbaar schoeisel draagt.

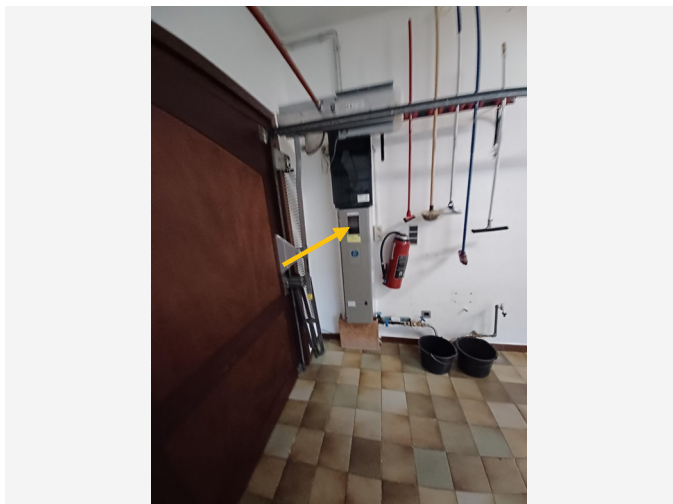
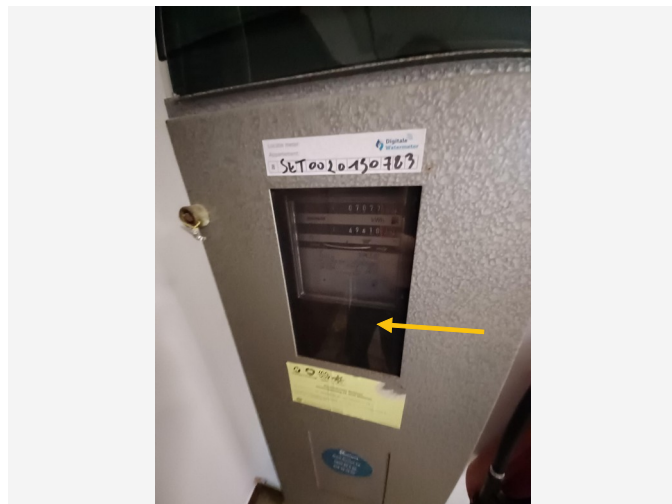
Het asbestmateriaal valt onder de mijlpaal van 2040.

mogelijk maar een elektriciteitsteller is steeds eigendom van de nutsmaatschappij en niet van de eigenaar van het onroerend goed. Dit is dus de verantwoordelijkheid van de nutsmaatschappij.

Eindbeoordeling materiaalrisico	Laag materiaalrisico en/of verlaagde kans op vezelvrijgave
---------------------------------	--

Gebondenheid	Categorie 1: hechtgebonden in oorsprong
Asbestsoort (vezeltype)	Crocidoliet aanwezig
Asbestconcentratie	Laag (< 50%)
Afschermingsgraad van het gehele materiaal	Geheel of deels (ook) vrij aan de binnenlucht
Toestand van het materiaal	Onbeschadigd, niet verweerd

Beschrijving	Bakeliet elektriciteitsteller
Omgeving	Binnen
Primaire drager	Communicatie en elektrische infrastructuur en uitrusting
Asbestmateriaal	Plaat, paneel, tablet - Type Bakeliet
Bindmiddel van asbestmateriaal	Kunststof of -hars
Gebondenheid op basis van bindmiddel	Hecht
Hoeveelheid (oppervlakte - dikte - aantal)	<ul style="list-style-type: none">• 0,20 m² - 1,00 cm - 1 stuk
Totaal volume	0,002 m ³
Eenvoudig bereikbaar	Ja
Bevestigingswijze	<ul style="list-style-type: none">• Geschroefd
Identificatiemethode	<p>De asbestdeskundige beoordeelt het materiaal als asbestverdacht en dus asbesthoudend, en dit zonder monsternamen.</p> <p>Motivatie: De materialen behoren niet toe aan de eigenaar voor wie de asbestdeskundige de asbestinventaris uitvoert.</p>
Destructieve handeling voor identificatie	Nee
Opmerking	De hoeveelheid is een zo nauwkeurig mogelijke opmeting. Hieraan kunnen evenwel geen rechten worden ontleend.

- Zorg voor een veilig beheer. Vermijd het beschadigen van het asbestmateriaal. Controleer de toestand jaarlijks op wijzigingen.
- Voer bijkomende staalname(s) uit.

- Eenvoudige handelingen: mag via doe-het-zelf of door werknemer(s) met opleidingsattest eenvoudige handelingen
Hecht gebonden dus in principe is zelf verwijderen

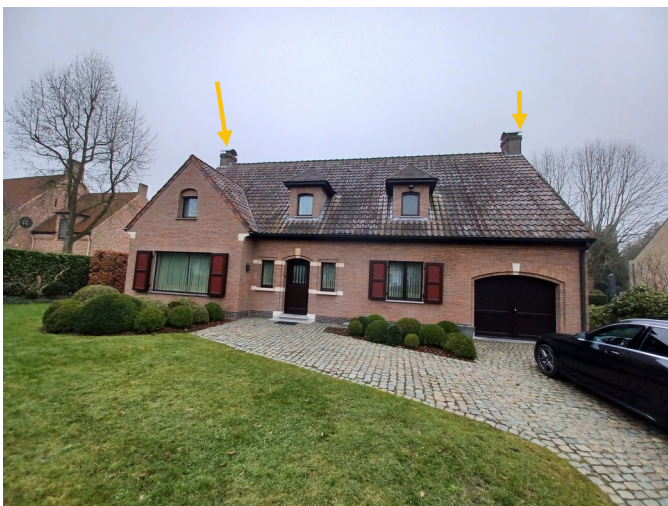
Situeringfoto

Tijdelijke beperking

Reden: Het te onderzoeken materiaal situeert zich hoger dan 3,50 m te rekenen vanaf een veilige ondergrond

Uitleg van de asbestdeskundige: De schouw bevat binnenin mogelijk een asbestcement rookgaskanaal. Laat dit onderzoeken bij eventuele werken.

De binnenzijde en bovenkant van de schouw is in theorie inspecteerbaar langs de buitenzijde van de schouw (opening dak) maar in praktijk is dit niet haalbaar door de hoogte.

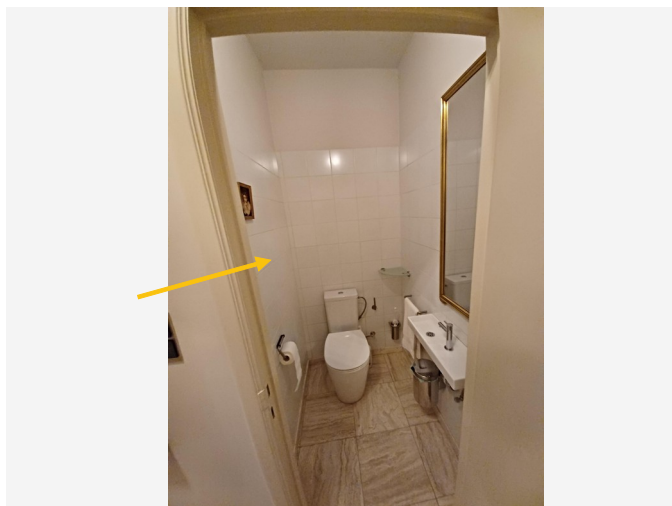
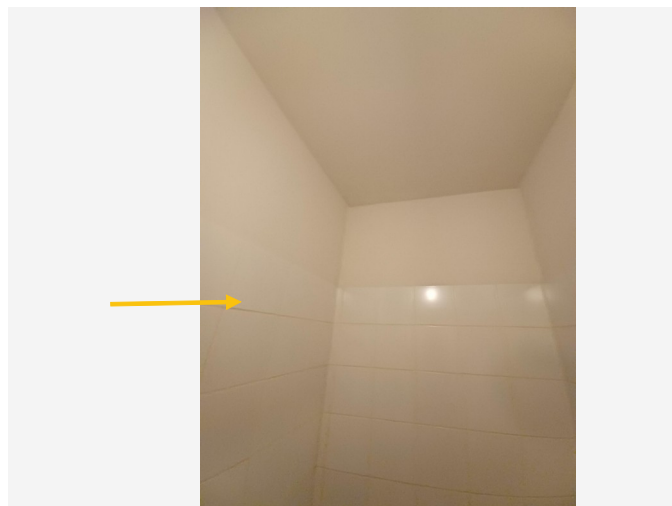
Binnenwanden afgewerkt met een intacte laag faiencetegels zonder zichtbare beschadigingen. De faiences zelf zijn niet asbestverdacht. Echter is er wel mogelijk een (asbesthoudende) lijmlaag onder de faiences aanwezig. Inspectie van de onderliggende lijmlaag is niet mogelijk zonder uitbreiding naar een destructief onderzoek. Bij eventuele werken dient men hier extra aandacht aan te besteden.

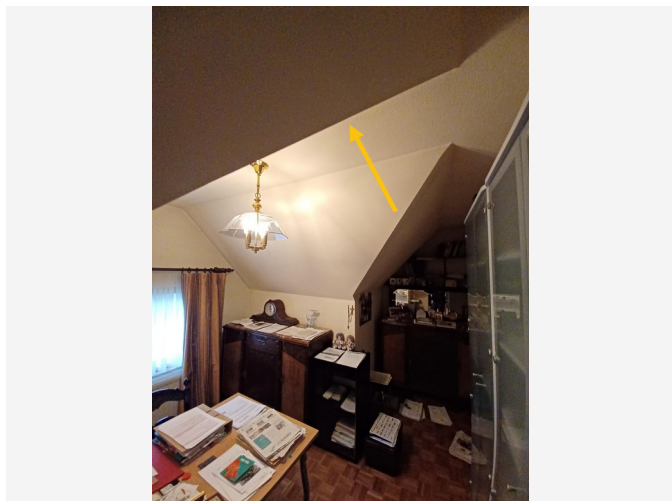
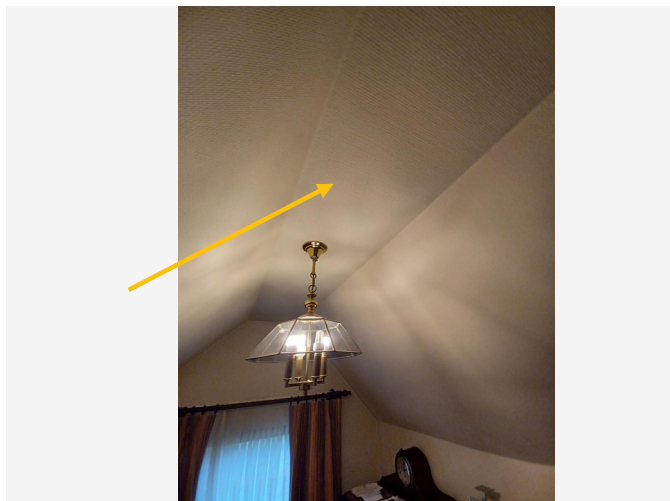
Fiche 5: Afsmeerlagen aan voegen tussen gyprocplaten

Sommige plafonds en/of muren zijn uitgevoerd in gipskartonplaten.

Vermoedelijk zijn de voegen gevuld met afsmeerlagen met bindmiddel gips. Deze afsmeerlagen kunnen echter niet gelokaliseerd worden onder de verf of het behang. Het valt niet binnen de redelijkheid om een heel stuk behang of verf weg te nemen om de afsmeerlagen terug te vinden. Bij eventuele werken dienen deze afsmeerlagen verder in detail onderzocht te worden en wordt staalname hiervan aangeraden. gipskarton-platen zelf zijn niet asbesthoudend.

Er is geen zicht op eventuele onderliggende lagen achter de platen.

deze maken geen deel uit van dit verslag gezien hiervoor destructief onderzoek nodig is.

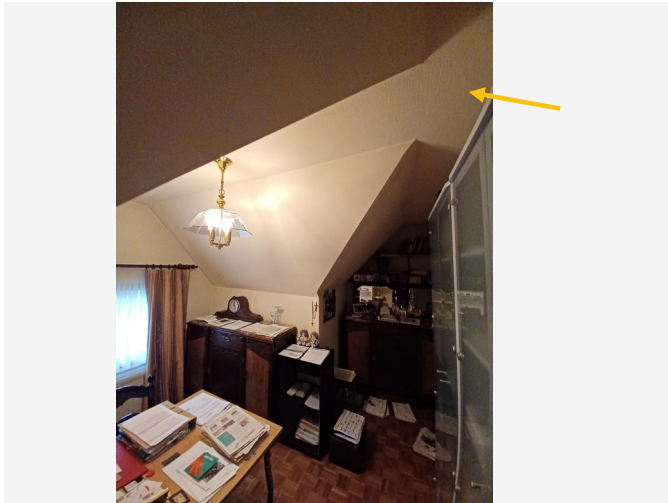
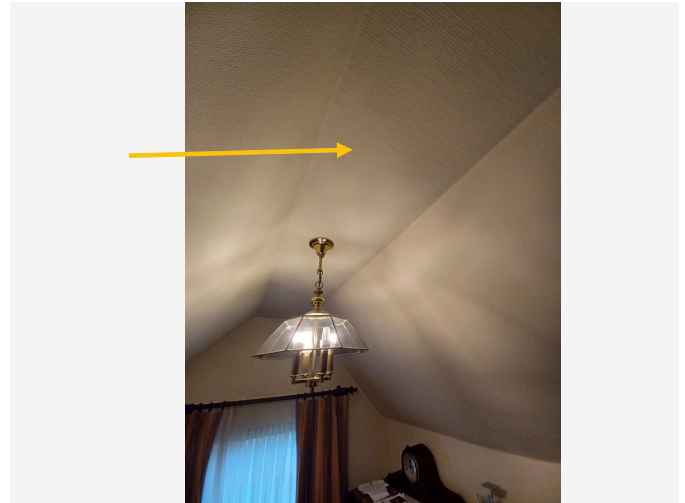
Op verschillende plaatsen is een vals plafond in gyproc voorzien. Deze materialen zijn niet asbesthoudend. Echter kunnen er achter deze valse plafond nog oude (asbesthoudende) materialen aanwezig zijn. Deze maken geen deel uit van dit verslag gezien hiervoor een destructief onderzoek nodig is.

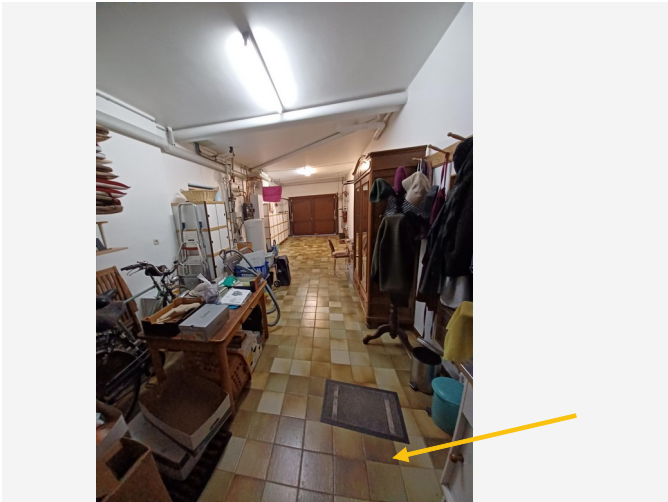
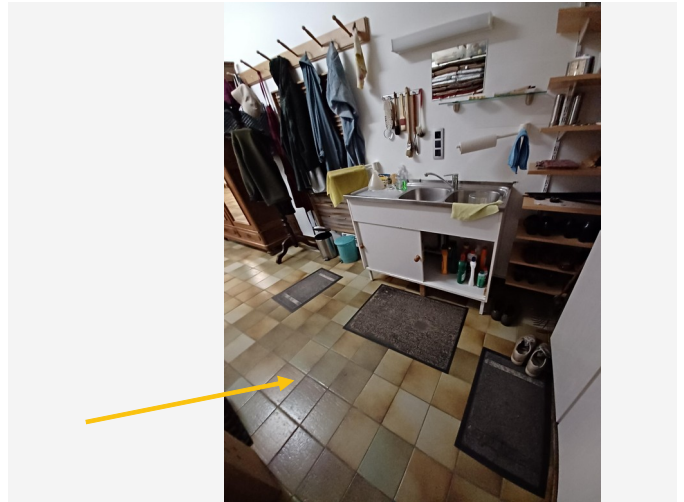
Fiche 7: Vloerbekleding en plinten zijn niet asbestverdacht

De vloertegels, parket en plinten zelf zijn niet asbesthoudend. Echter is er mogelijk een onderliggende (asbesthoudende) lijmlaag aanwezig of een oude (asbesthoudende) vloer of onderlaag. Gezien er geen beschadigingen zijn aan vloeren en faiences kan dit niet vastgesteld worden zonder destructief onderzoek.

Bij eventuele werken dient hier extra aandacht aan besteed te worden en dienen de eventueel onderliggende lagen bemonsterd te worden.
