# Asbestinventarisatetest

Peter Benoitlaan 33, 9800 Deinze

Attestnummer : 20260804-000076.000

## Zone 1: Woning

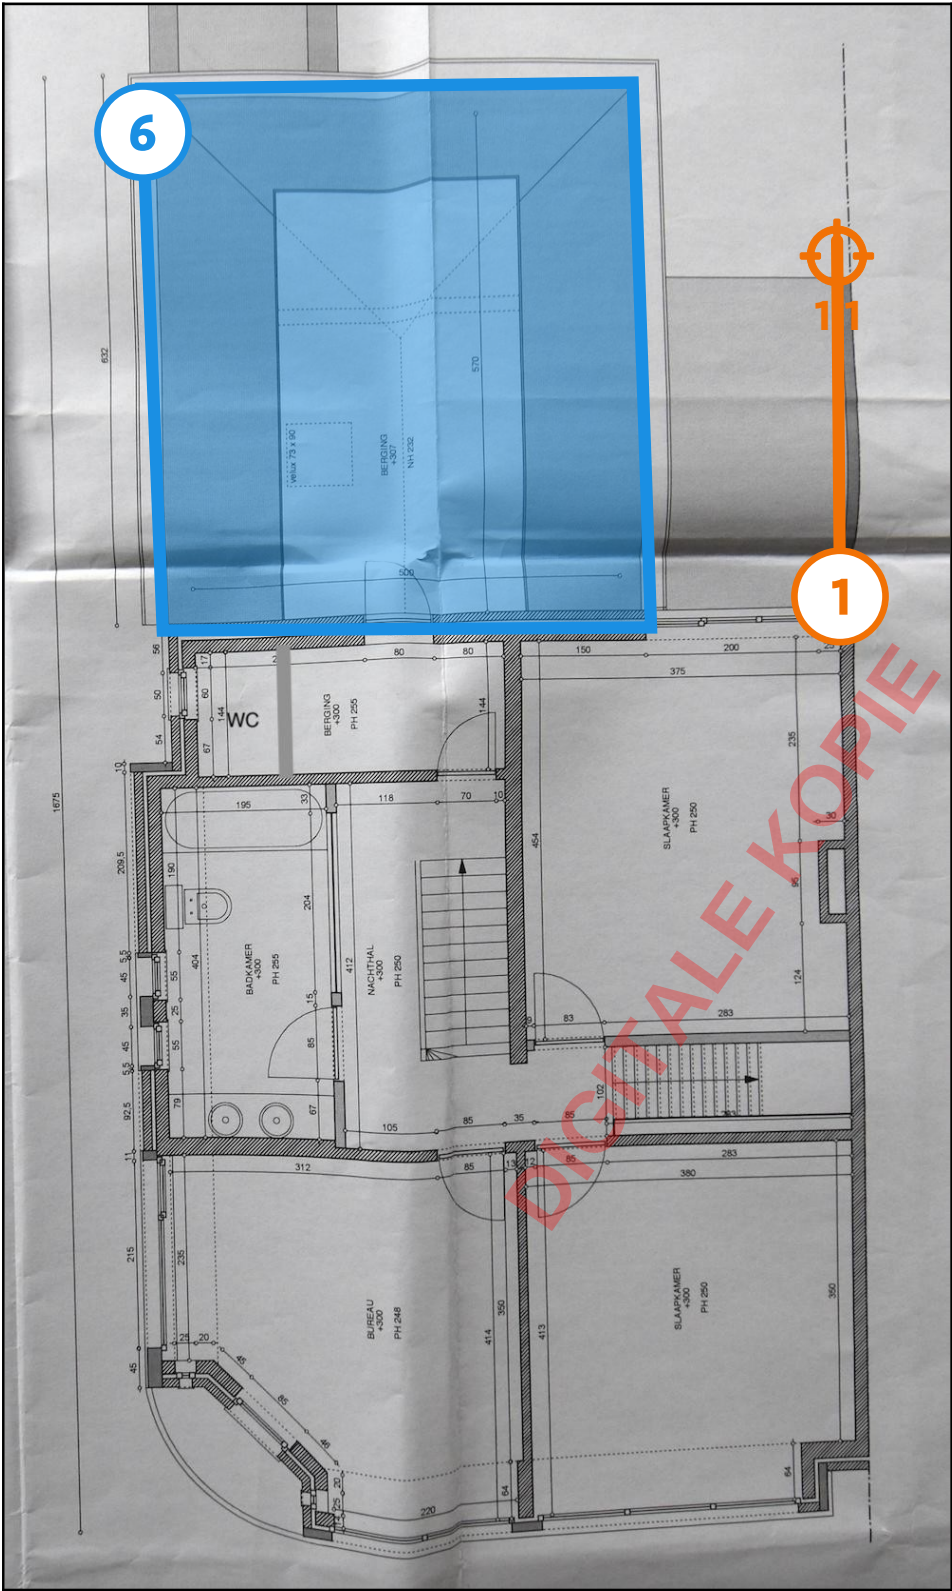
# Plan 1.4: Grondplan - 1ste verdieping

| 1. Deksteen in asbestcement - Extérieur | Asbestmateriaal | <a href="#">Verwijderen</a> |
| 1.1 Code: 145313-5 | Puntmonster | - |

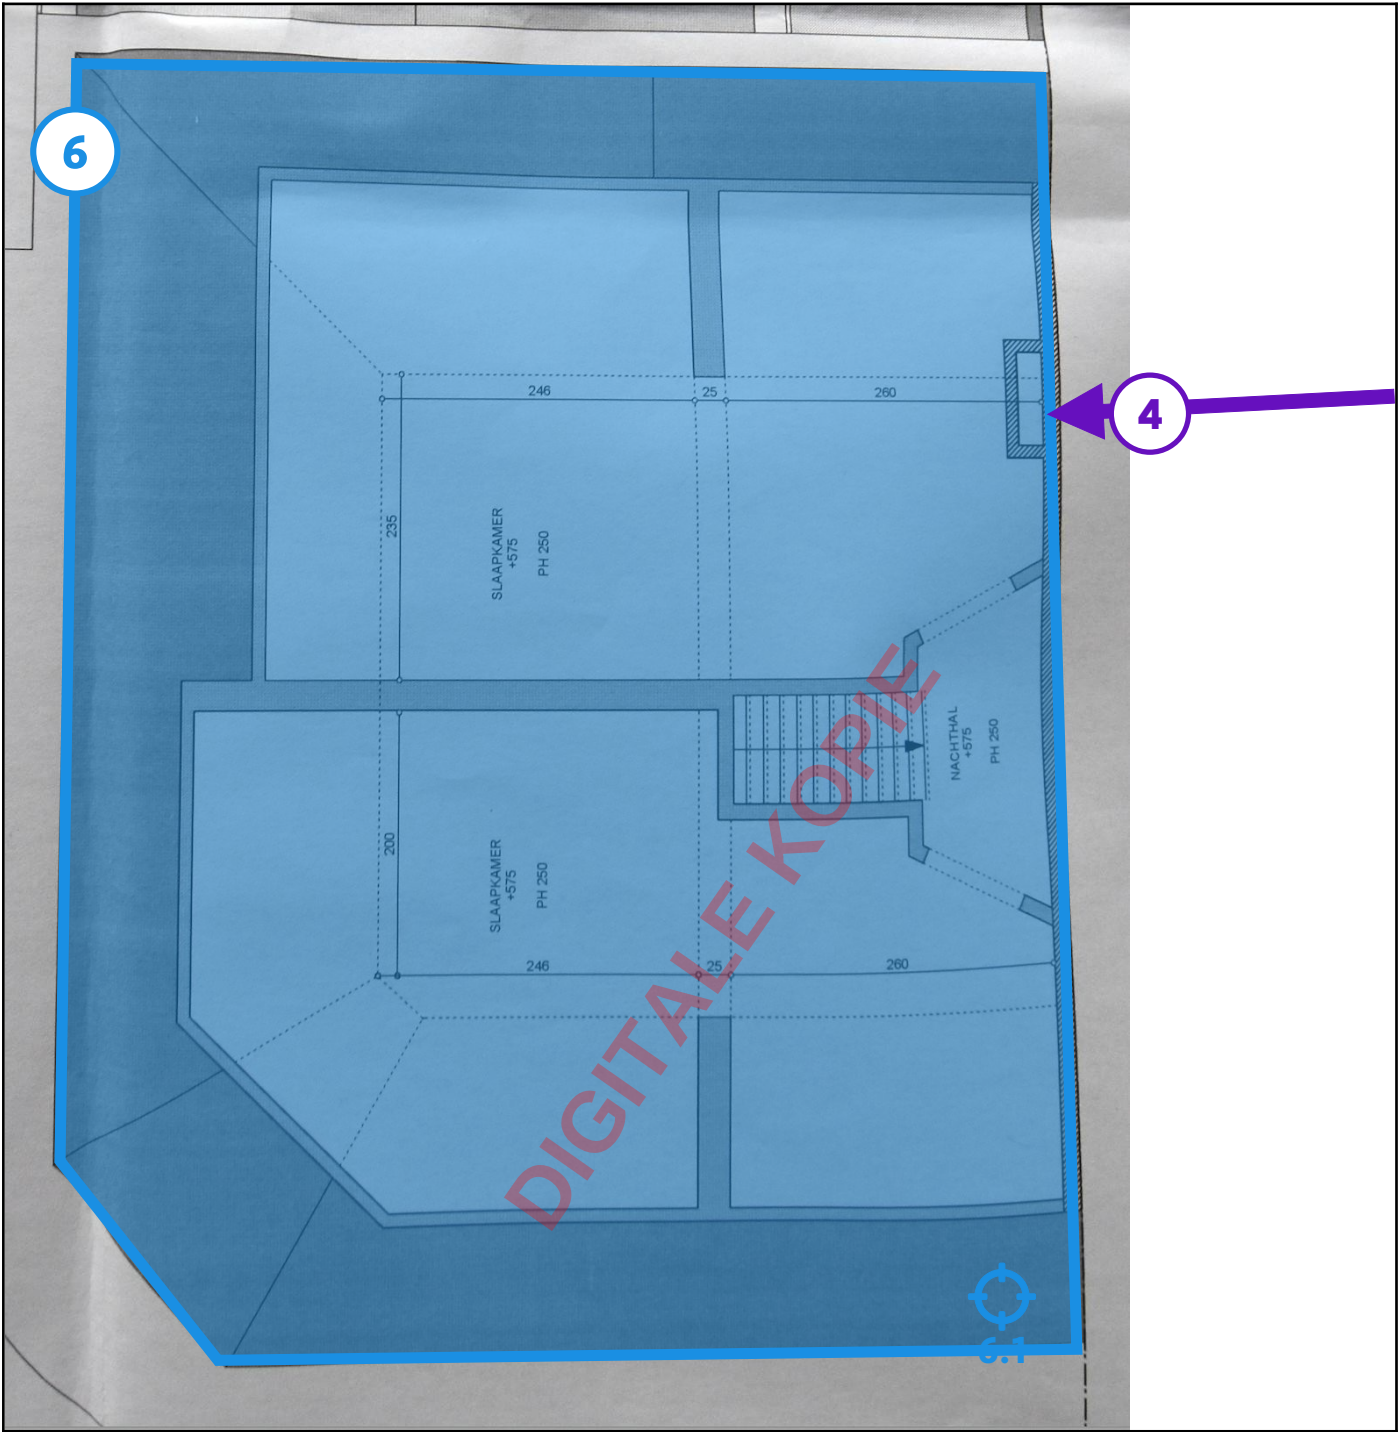
# Plan 1.5: Grondplan - 2de verdieping

| Beschrijving | Type | Actie |
|---|---|---|
| 4. Schouw(en) - Hoger dan 3,5 meter | Beperking | - |

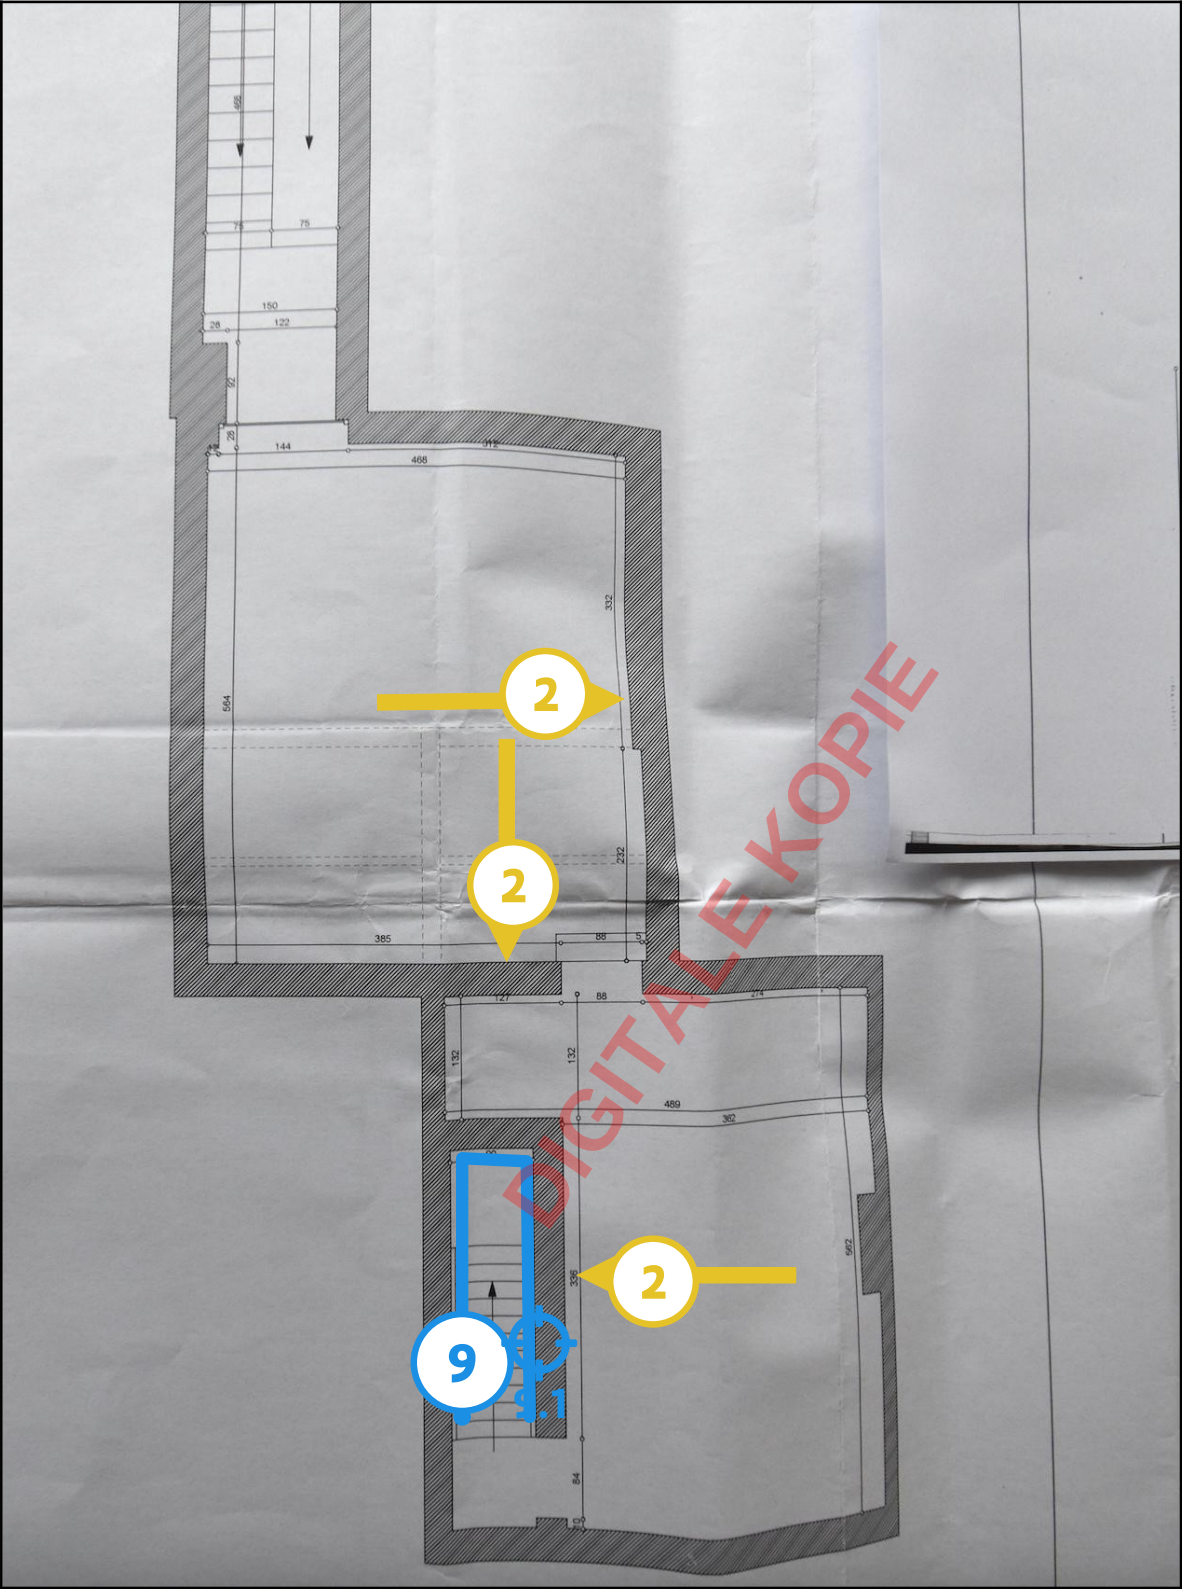
# Plan 1.6: Grondplan - Kelder

| 2. Elementen in bakeliet | Asbestmateriaal | Zorgvuldig beheren |

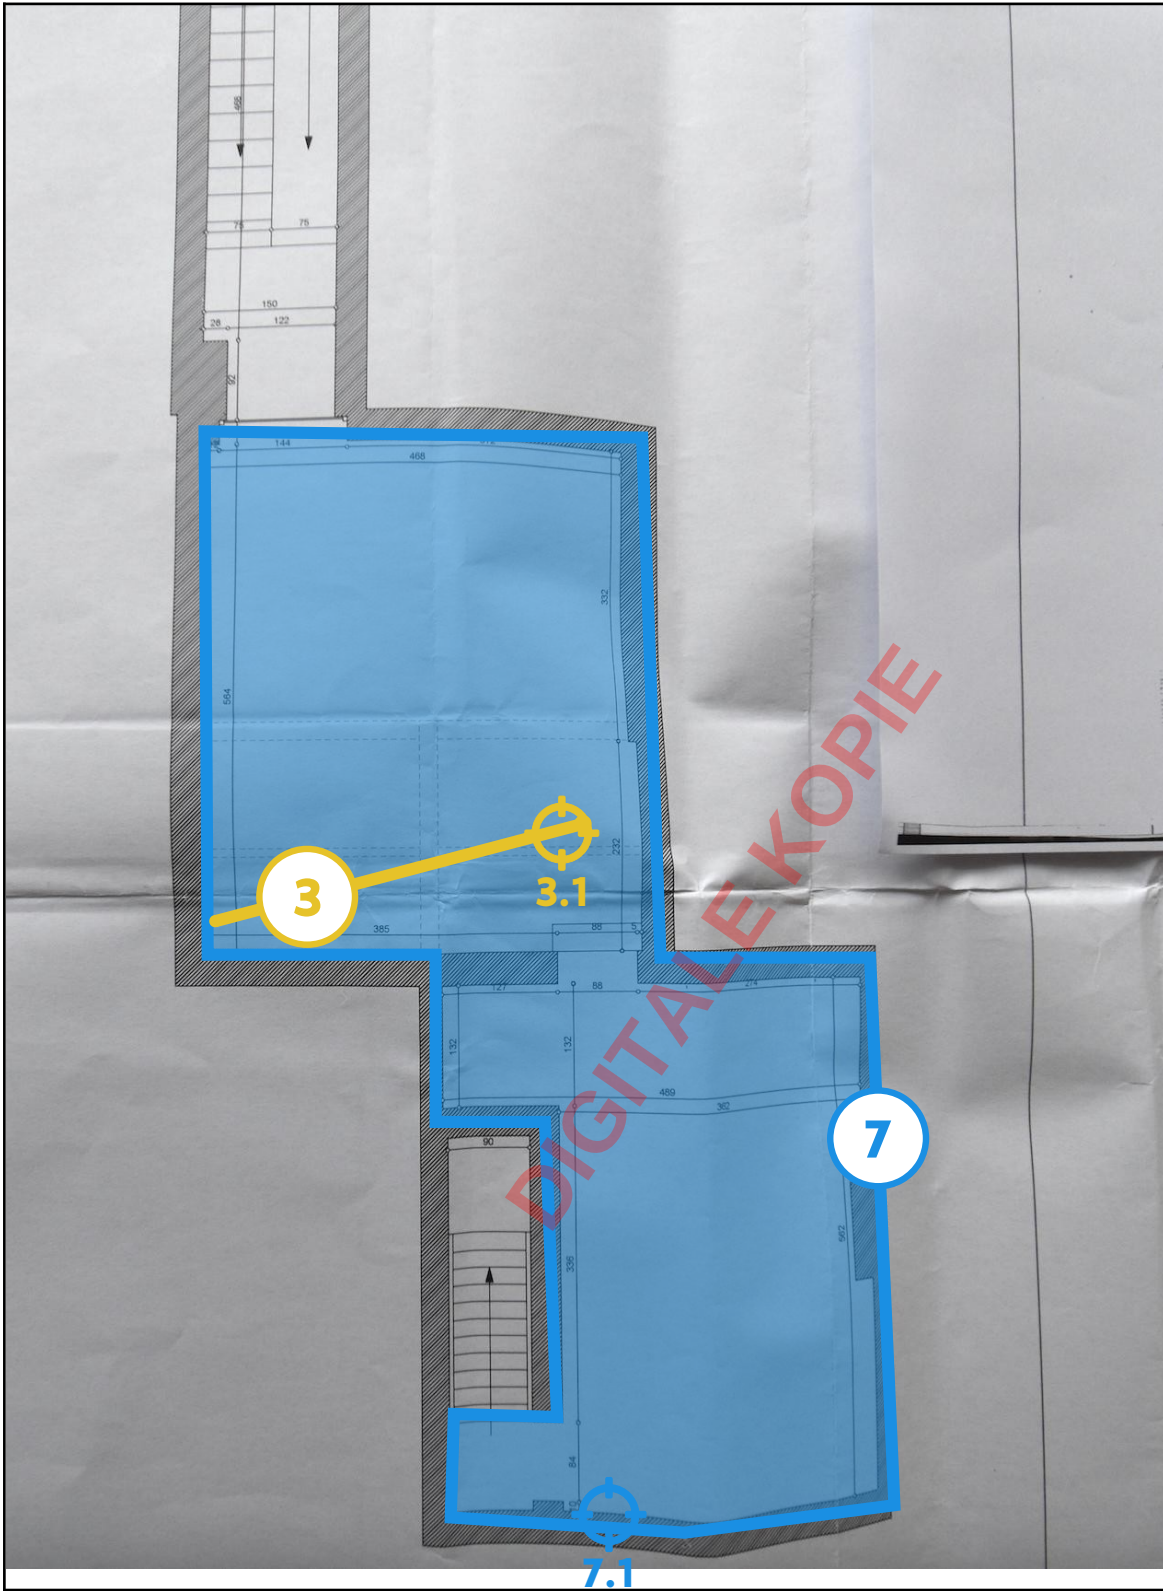
## Plan 1.7: Grondplan - Kelder

| 3. Afvoerbuis - Kelder | Asbestmateriaal | Zorgvuldig beheren |
| 3.1 Code: 145313-4 | Puntmonster | - |

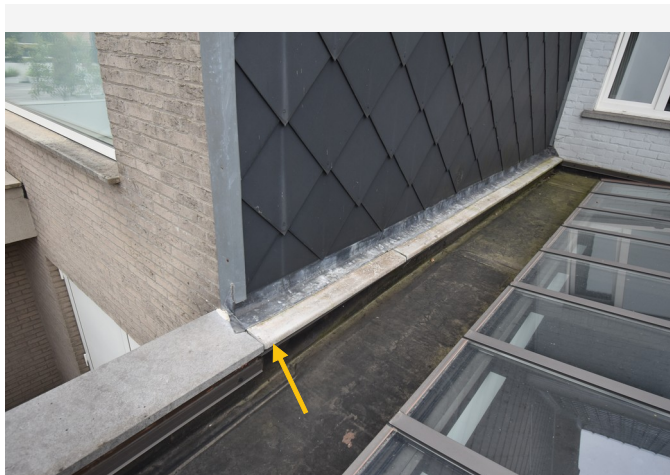
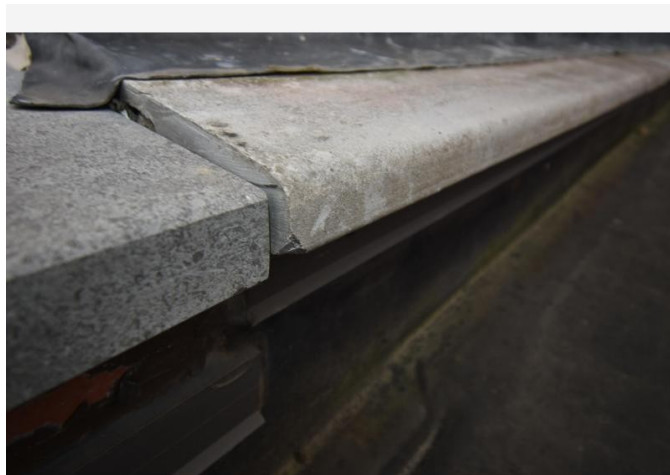
| Eindbeoordeling materiaalarisico | Verhoogd materiaalarisico en/of verhoogde kans op vezelvrijgave |

| Asbestsoort (vezeltype) | Alleen chrysotiel aanwezig |
| Toestand van het materiaal | Matig beschadigd, matig verweerd |

| Beschrijving | Deksteen in asbestcement - Exterieur |
| Hoeveelheid (oppervlakte - dikte - aantal) | • 2,50 m <sup>2</sup> - 5,00 cm - 1 stuk |

Verwijderen

- Scherm in afwachting van verwijdering het asbestmateriaal af van luchtstromingen en verstoring: bijvoorbeeld door het te verpakken, te fixeren, af te dekken, signalisatie - afbakening aan te brengen, ...
- Verwijder dit asbestmateriaal zo snel mogelijk. Volg de toestand goed op.

Wij adviseren om dit te laten verwijderen door een aannemer met opleidingsattest.

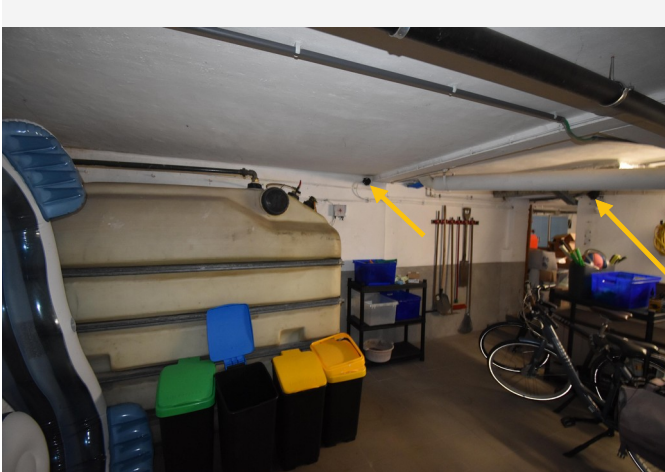
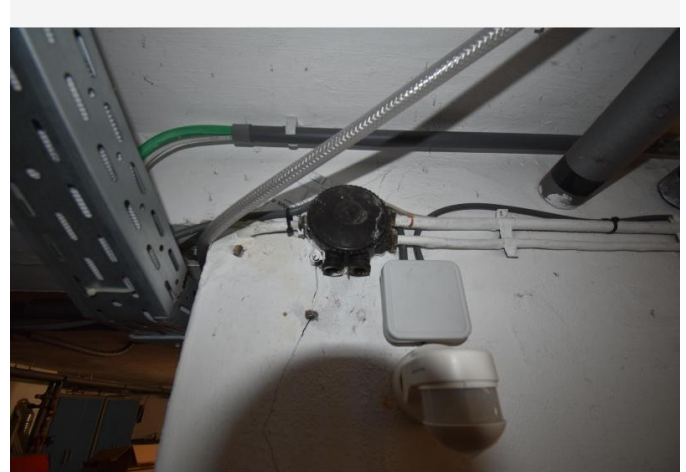
| Eindbeoordeling materiaalrisico | Laag materiaalrisico en/of verlaagde kans op vezelvrijgave |

| Asbestsoort (vezeltype) | Crocidoliet aanwezig |
| Toestand van het materiaal | Onbeschadigd, niet verweerd |

| Beschrijving | Elementen in bakeliet |

Zorgvuldig beheren

- Zorg voor een veilig beheer. Vermijd het beschadigen van het asbestmateriaal. Controleer de toestand jaarlijks op wijzigingen.
- Scherm in afwachting van verwijdering het asbestmateriaal af van luchtstromingen en verstoring: bijvoorbeeld door het te verpakken, te fixeren, af te dekken, signalisatie - afbakening aan te brengen, ...
- Voer bijkomende staalname(s) uit.

Wij adviseren om dit te laten verwijderen door een aannemer met opleidingsattest eenvoudige handelingen.

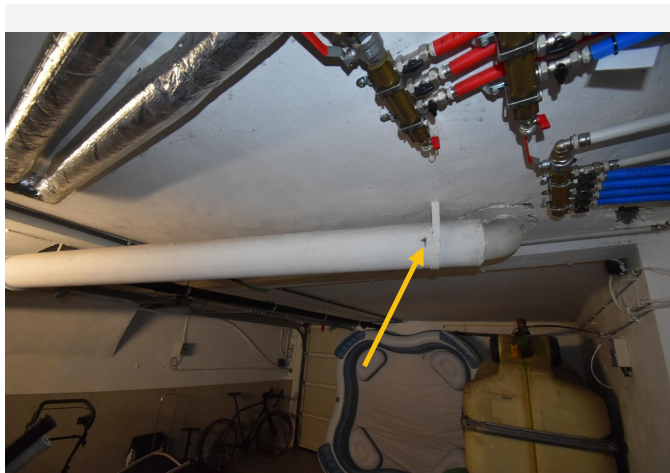
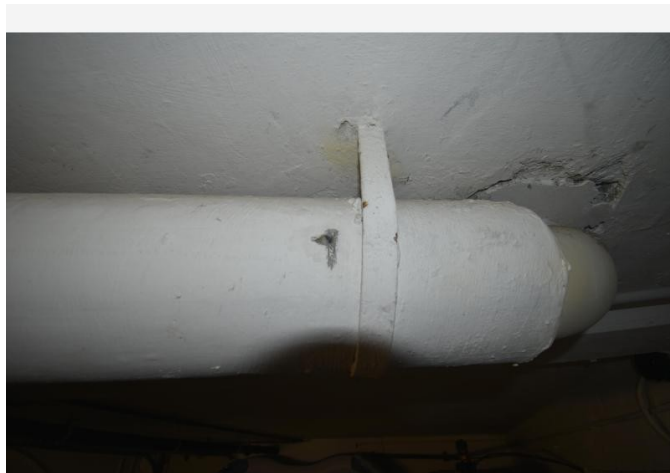
| Eindbeoordeling materiaalrisico | Laag materiaalrisico en/of verlaagde kans op vezelvrijgave |
| Opmerking | Geschilderd. |

| Asbestsoort (vezeltype) | Crocidoliet aanwezig |
| Toestand van het materiaal | Licht beschadigd, licht verweerd. Intacte calciumsilicaatplaat of materiaal met categorie 3-gebondenheid |

| # | Type | Referentie | Resultaat |
|---|---|---|---|
| 3.1 | Puntmonster | 145313-4 | Crocidoliet, Chrysotiel |

| Beschrijving | Afvoerbuīs - Kelder |

Zorgvuldig beheren

- Scherm in afwachting van verwijdering het asbestmateriaal af van luchtstromingen en verstoring: bijvoorbeeld door het te verpakken, te fixeren, af te dekken, signalisatie - afbakening aan te brengen, ...
- Zorg voor een veilig beheer en verwijder dit asbestmateriaal wanneer het bij werken eenvoudig bereikbaar wordt. Controleer de toestand jaarlijks op wijzigingen.

Wij adviseren om dit te laten verwijderen door een aannemer met opleidingsattest eenvoudige handelingen.

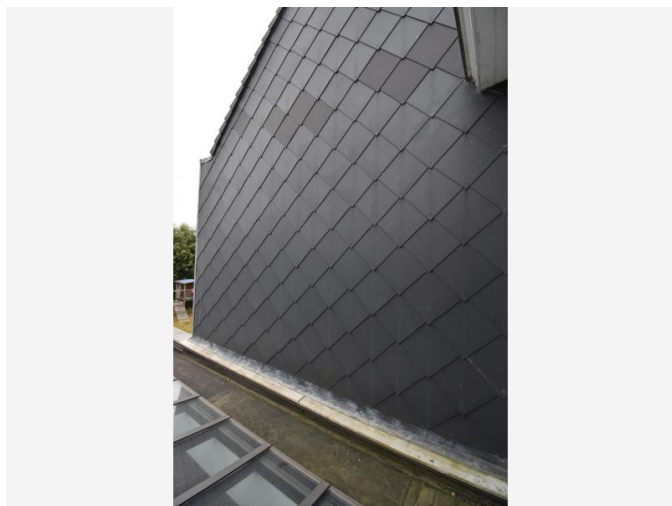
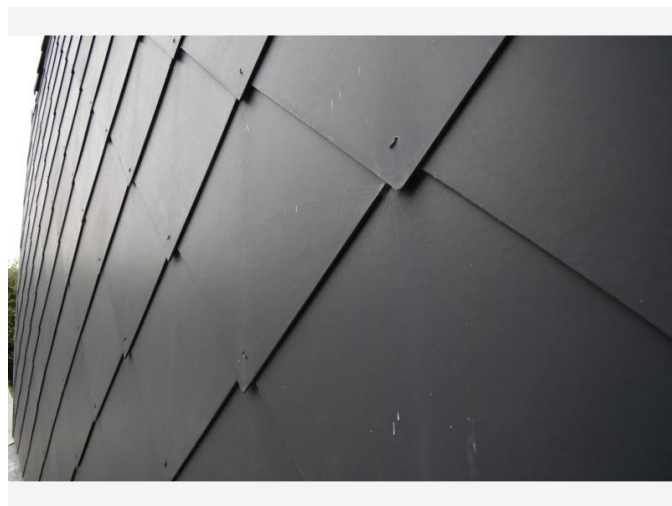
Er zijn asbestverdachte leien op de eigendom van de buur - Daar deze dichtbij de perceelsgrens aanwezig zijn werden deze opgenomen in een adviesfiche, daar deze schadelijk kunnen zijn voor mens & milieu. Verwittig uw buur bij eventuele schade aan deze asbestmaterialen.
