# Asbestinventarisatetest

Zelzatestraat 78, 9960 Assenede

Attestnummer : 20250602-000196.000

**Asbestveilig** (maar niet asbestvrij)

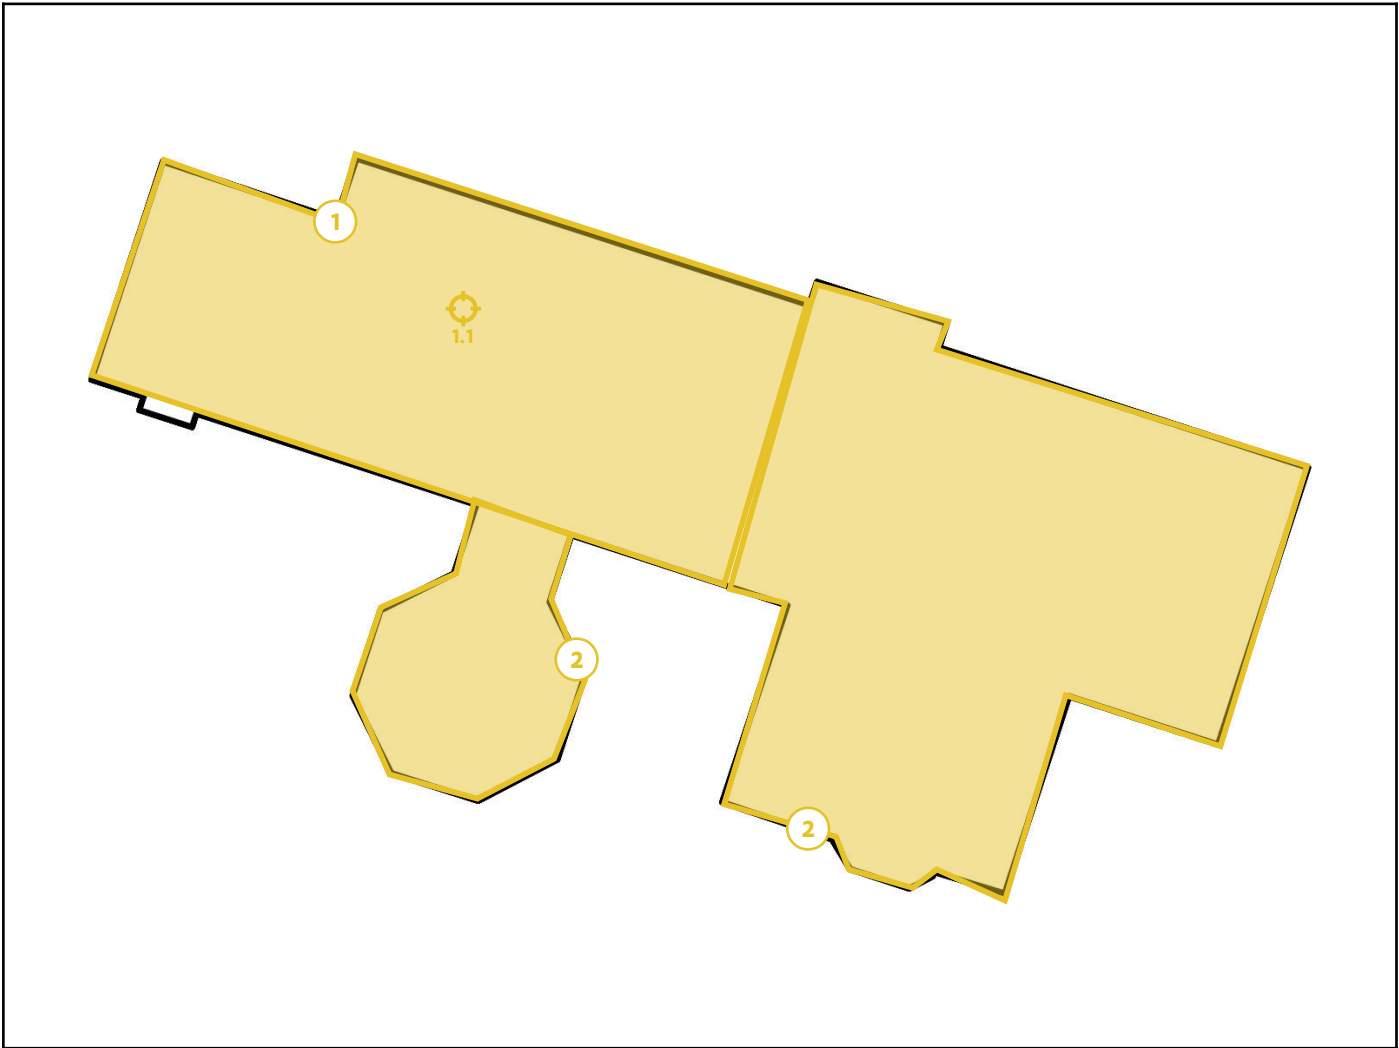
Plan 1.7: WONING/OUDE GEDEELTE - Onderdak (staalname).

| Beschrijving | Type | Actie |
|---|---|---|
| 1. WONING/OUDE GEDEELTE - Onderdak (staalname). | Asbestmateriaal | Zorgvuldig beheren |
| 2. WONING/NIEUWE GEDEELTE - Onderdak (staalname). | Asbestmateriaal | Zorgvuldig beheren |

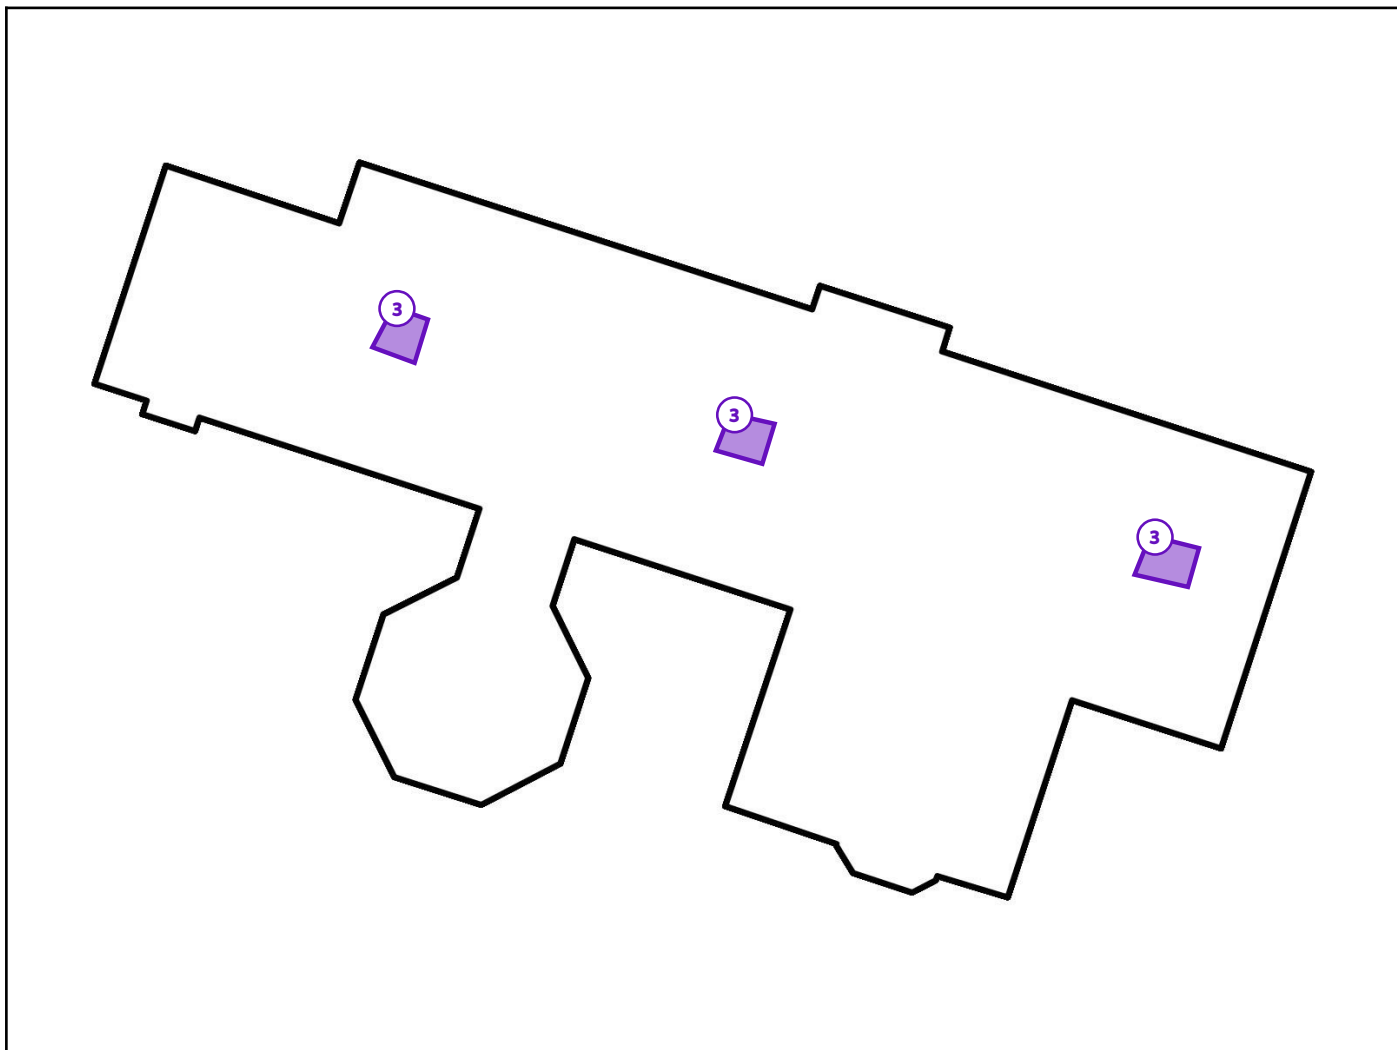
## Plan 1.12: WONING - Schouw op het dak (beperkingsfiche)

| Beschrijving | Type | Actie |
|---|---|---|
| 3. WONING - Schouw op het dak (beperkingsfiche) | Beperking | - |

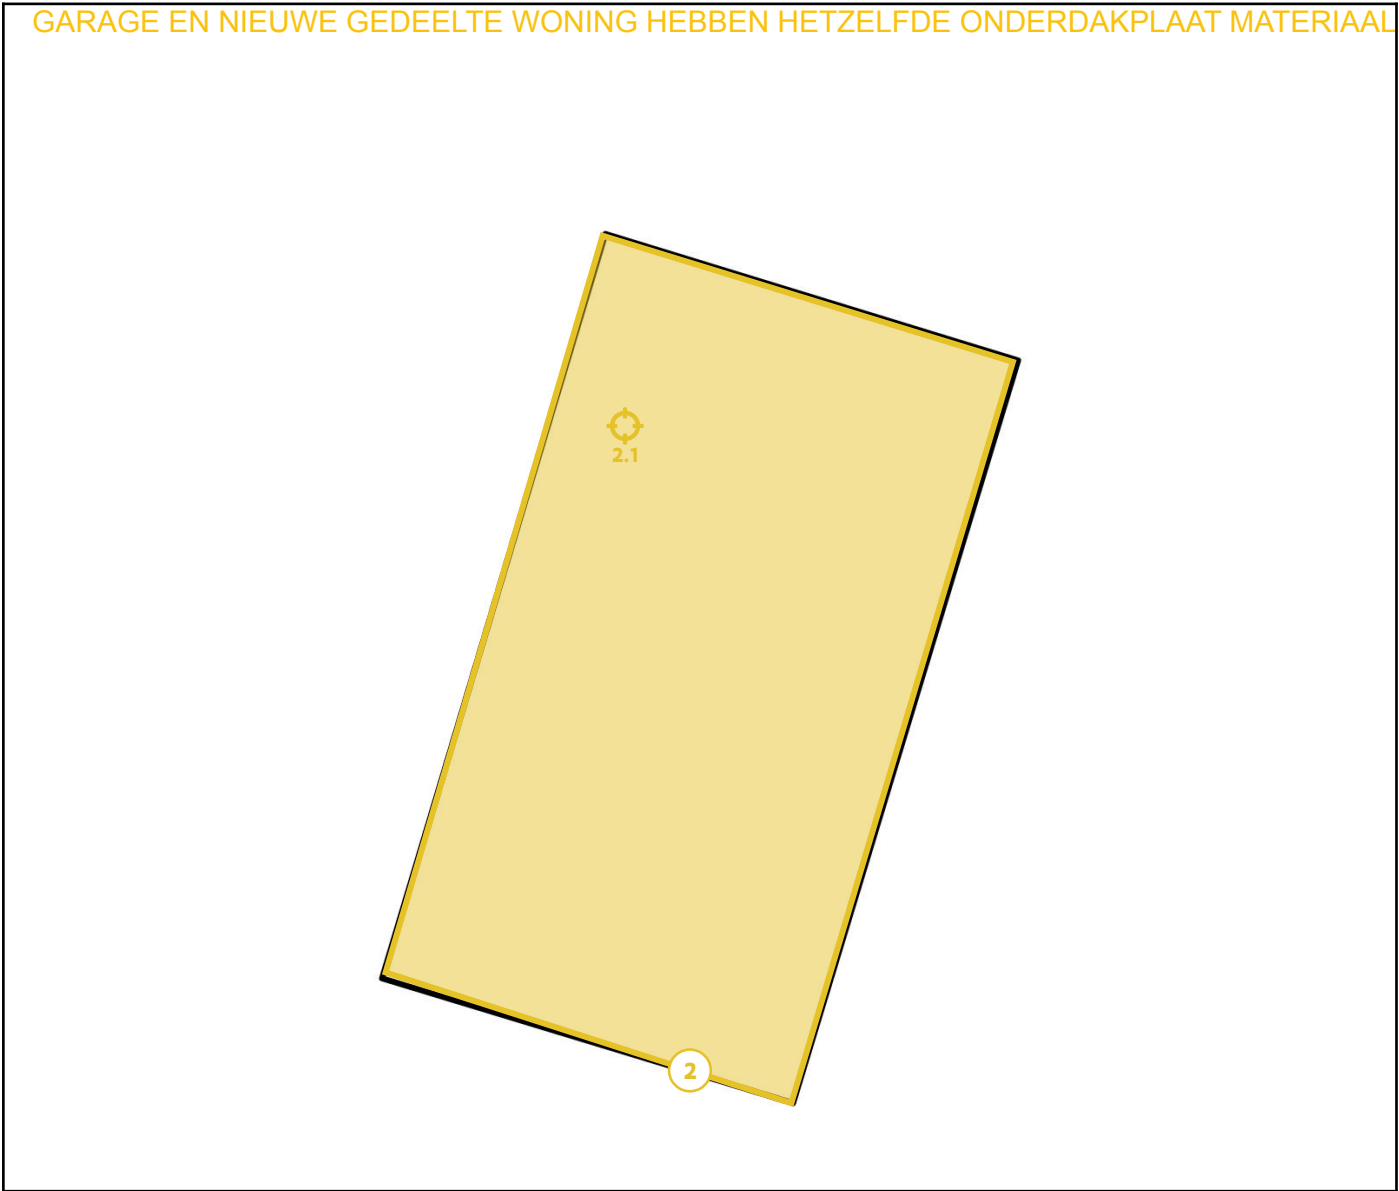
Plan 2.2: WONING/NIEUWE GEDEELTE - Onderdak (staalname).

| Beschrijving | Type | Actie |
|---|---|---|
| 2. WONING/NIEUWE GEDEELTE - Onderdak (staalname). | Asbestmateriaal | Zorgvuldig beheren |

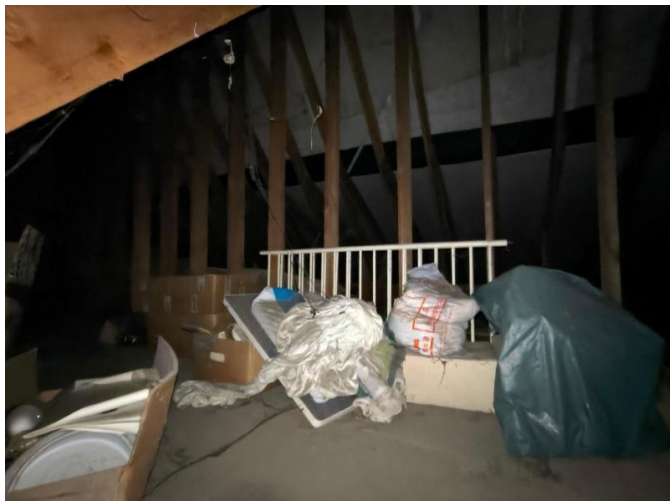
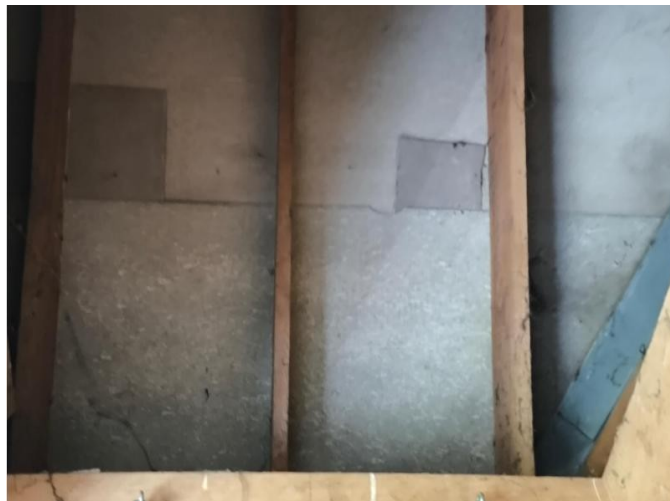
## Conclusie

Het asbestmateriaal valt onder de mijlpaal van 2040.

| Eindbeoordeling materiaalrisico | Laag materiaalrisico en/of verlaagde kans op vezelvrijgave |
| Opmerking | onderdakplaten zitten tussen de dakbedekking en constructiebalken |

| Toestand van het materiaal | Licht beschadigd, licht verweerd. Intact calciumsilicaatmateriaal of categorie III 'gebondenheid' |

| # | Type | Referentie | Resultaat |
|---|---|---|---|
| 1.1 | Puntmonster | M03 - ONDERDAK | Chrysotiel |

| Asbestmateriaal | Plaat, paneel, tablet - Type Menuiserite |
| Hoeveelheid (oppervlakte - dikte - aantal) | <ul style="list-style-type: none"><li>• 180,00 m<sup>2</sup> - 0,80 cm - 1 stuk</li></ul> |

- Zorg voor een veilig beheer en verwijder dit asbestmateriaal wanneer het bij werken eenvoudig bereikbaar wordt. Controleer de toestand jaarlijks op wijzigingen.

(dak werker met 8u basisopleiding asbest) indien de platen eenvoudig te verwijderen zijn zonder kans op breken kan dit via doe-het-zelf of door werknemer(s) met opleidingsattest eenvoudige handelingen; Dek de zoldervloer af met plastic folie . Standaard dragen van de nodige wegwerp beschermingsmiddelen FFP 3 masker , handschoenen en tyvec CAT III type 5-6 , afspoelbaar schoeisel Verwijder de dakpannen. Fixeer het plaatmateriaal , de asbesthoudende platen één voor één en in hun geheel verwijderen. Niet gooien, niet breken. Verwijder onder verneveling of tussentijds voldoende bevochtigen tijdens de volledige duur van de werken. Dubbel verpakken in plastic folie , luchtdicht verpakken of plaats in container met asbestbag. Reinig Nadien de draagstructuur met vochtige doeken (+stofzuiger met absoluut filter kan niet gehuurd worden dus voor een particulier niet mogelijk .) Alle werknemer(s) moeten wel beschikken over een

opleidingsattest eenvoudige handelingen 8u. Een vastgesteld asbesthoudend onderdak mag niet definitief ingesloten worden, dit dient verplicht verwijderd te worden als het bij werken bereikbaar wordt. (vb bij vernieuwen van de dakbedekking onderdak mee verwijderen) Voor hechtgebonden toepassingen: Bij verwijdering door doe-het-zelf moet men dit afval dubbel en luchtdicht verpakt aandienen bij het gemeentelijk recyclagepark. Men raadpleegt best op voorhand de voorwaarden van het recyclagepark.

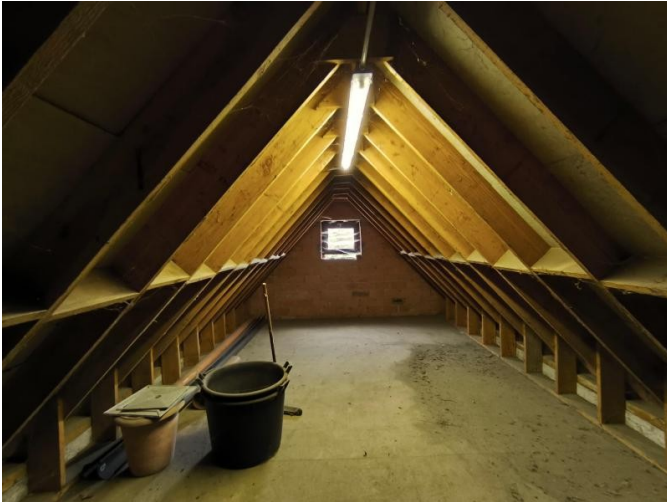
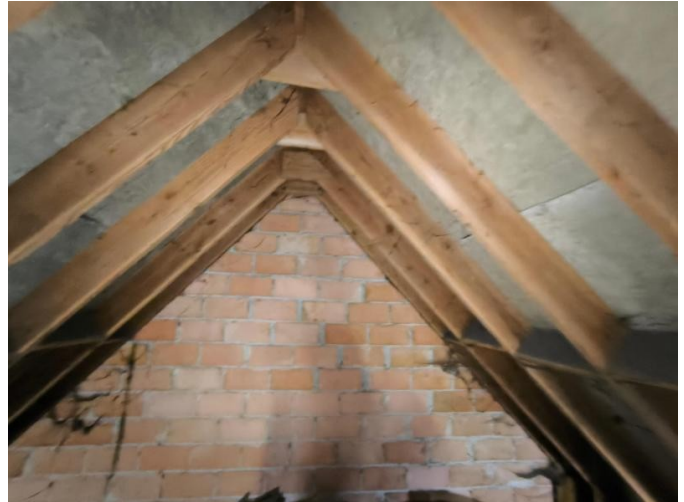
Het asbestmateriaal valt onder de mijlpaal van 2040.

| Eindbeoordeling materiaalrisico | Laag materiaalrisico en/of verlaagde kans op vezelvrijgave |
| Opmerking | onderdakplaten zitten tussen de dakbedekking en constructiebalken |

| Toestand van het materiaal | Licht beschadigd, licht verweerd. Intact calciumsilicaatmateriaal of categorie III 'gebondenheid' |

| # | Type | Referentie | Resultaat |
|---|---|---|---|
| 2.1 | Puntmonster | M05 - ONDERDAK | Chrysotiel |

| Asbestmateriaal | Plaat, paneel, tablet - Type Menuiserite |
| Hoeveelheid (oppervlakte - dikte - aantal) | <ul style="list-style-type: none"><li>• 300,00 m<sup>2</sup> - 0,80 cm - 1 stuk</li></ul> |

- Zorg voor een veilig beheer en verwijder dit asbestmateriaal wanneer het bij werken eenvoudig bereikbaar wordt. Controleer de toestand jaarlijks op wijzigingen.

(dak werker met 8u basisopleiding asbest) indien de platen eenvoudig te verwijderen zijn zonder kans op breken kan dit via doe-het-zelf of door werknemer(s) met opleidingsattest eenvoudige handelingen; Dek de zoldervloer af met plastic folie . Standaard dragen van de nodige wegwerp beschermingsmiddelen FFP 3 masker , handschoenen en tyvec CAT III type 5-6 , afspoelbaar schoeisel Verwijder de dakpannen. Fixeer het plaatmateriaal , de asbesthoudende platen één voor één en in hun geheel verwijderen. Niet gooien, niet breken. Verwijder onder verneveling of tussentijds voldoende bevochtigen tijdens de volledige duur van de werken. Dubbel verpakken in plastic folie , luchtdicht verpakken of plaats in container met asbestbag. Reinig Nadien de draagstructuur met vochtige doeken (+stofzuiger met absoluut filter kan niet gehuurd worden dus voor een particulier niet mogelijk .) Alle werknemer(s) moeten wel beschikken over een

opleidingsattest eenvoudige handelingen 8u. Een vastgesteld asbesthoudend onderdak mag niet definitief ingesloten worden, dit dient verplicht verwijderd te worden als het bij werken bereikbaar wordt. (vb bij vernieuwen van de dakbedekking onderdak mee verwijderen) Voor hechtgebonden toepassingen: Bij verwijdering door doe-het-zelf moet men dit afval dubbel en luchtdicht verpakt aandienen bij het gemeentelijk recyclagepark. Men raadpleegt best op voorhand de voorwaarden van het recyclagepark.

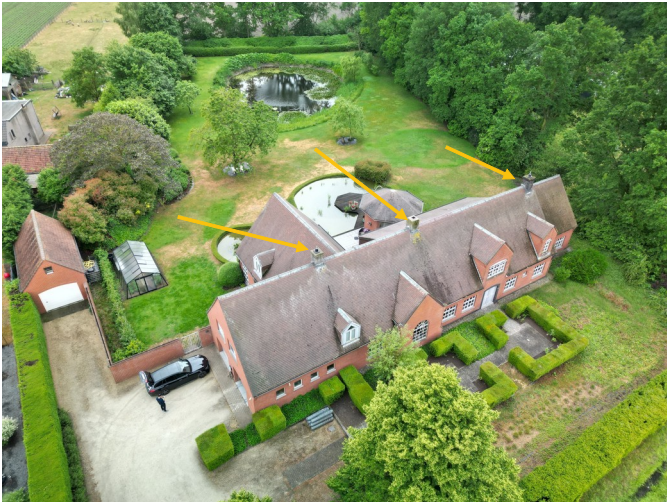
## Fiche 3: WONING - Schouw op het dak (beperkingsfiche)

**Reden:** Het te onderzoeken materiaal situeert zich hoger dan 3,50 m te rekenen vanaf een veilige ondergrond

**Uitleg van de asbestdeskundige:** Bij werken (dak of reiniging schouw) kan een stelling geplaatst worden, het is niet duidelijk of er asbestverdachte materialen aanwezig zijn in de schouw.

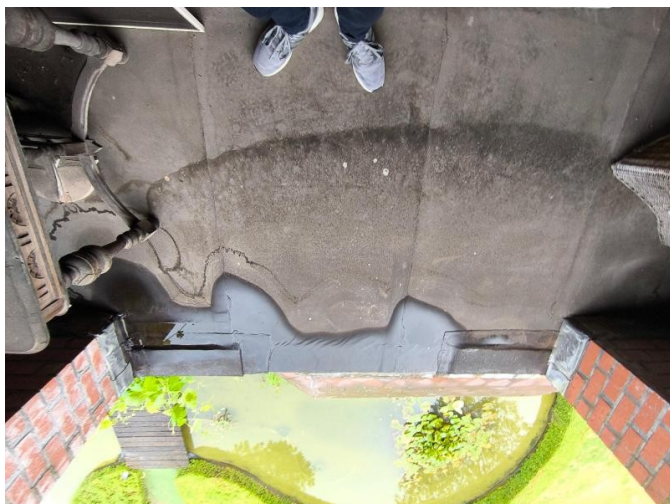
Vrije foto

Tijdens de inspectie is vastgesteld dat de dakafdichting van het plat dak bestaat uit EPDM (Ethyleen-Propyleen-Dieën-Monomeer), een synthetisch rubbermateriaal dat veel wordt toegepast in moderne dakbedekkingssystemen.

Er zijn geen kenmerken of indicaties die wijzen op de aanwezigheid van asbesthoudende stoffen. EPDM staat bovendien niet bekend als asbesthoudend materiaal, noch wordt het als zodanig geclassificeerd binnen de geldende herkenningrichtlijnen.

Op basis van deze bevindingen wordt het aanwezige dakmateriaal niet als asbestverdacht beschouwd.

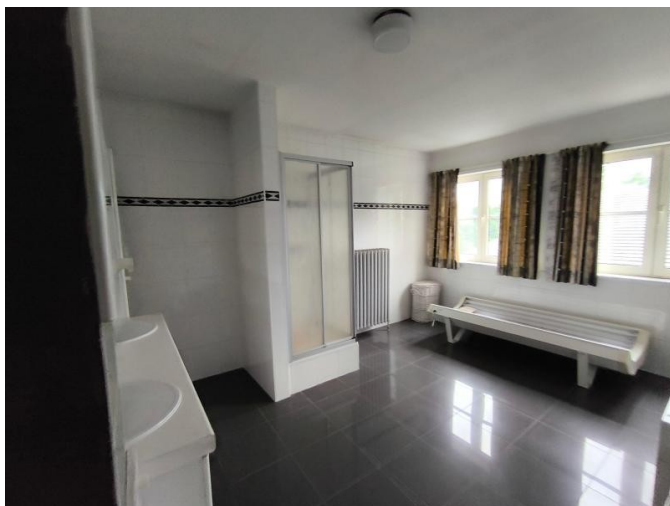
Vrije foto

In het inspectieprotocol is een monsternamen van tegellijm verplicht om dit te identificeren als niet-asbesthoudend. Er waren geen facturen ter beschikking die bevestigen dat de tegels na 2001 waren geplaatst. Er waren geen bestaande beschadigingen aan de wandtegels om de lijm voldoende te kunnen inspecteren. Om dit af te toetsen is het aangewezen om bij eventuele renovatiewerken aan de tegels verder onderzoek/staalname te laten uitvoeren ter controle.

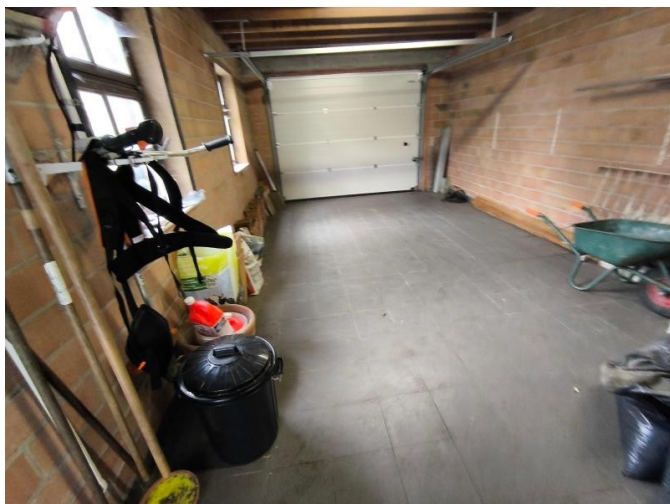
Vrije foto

De wanden van de GARAGE ruimte zijn opgebouwd uit BAKSTENEN. Er werd ter plaatse geen cementering vastgesteld.
