Asbestinventarisatetest

Kouter 124, 9800 Deinze

Attestnummer : 20260408-000063.000

Uitgegeven op : 08.04.2026

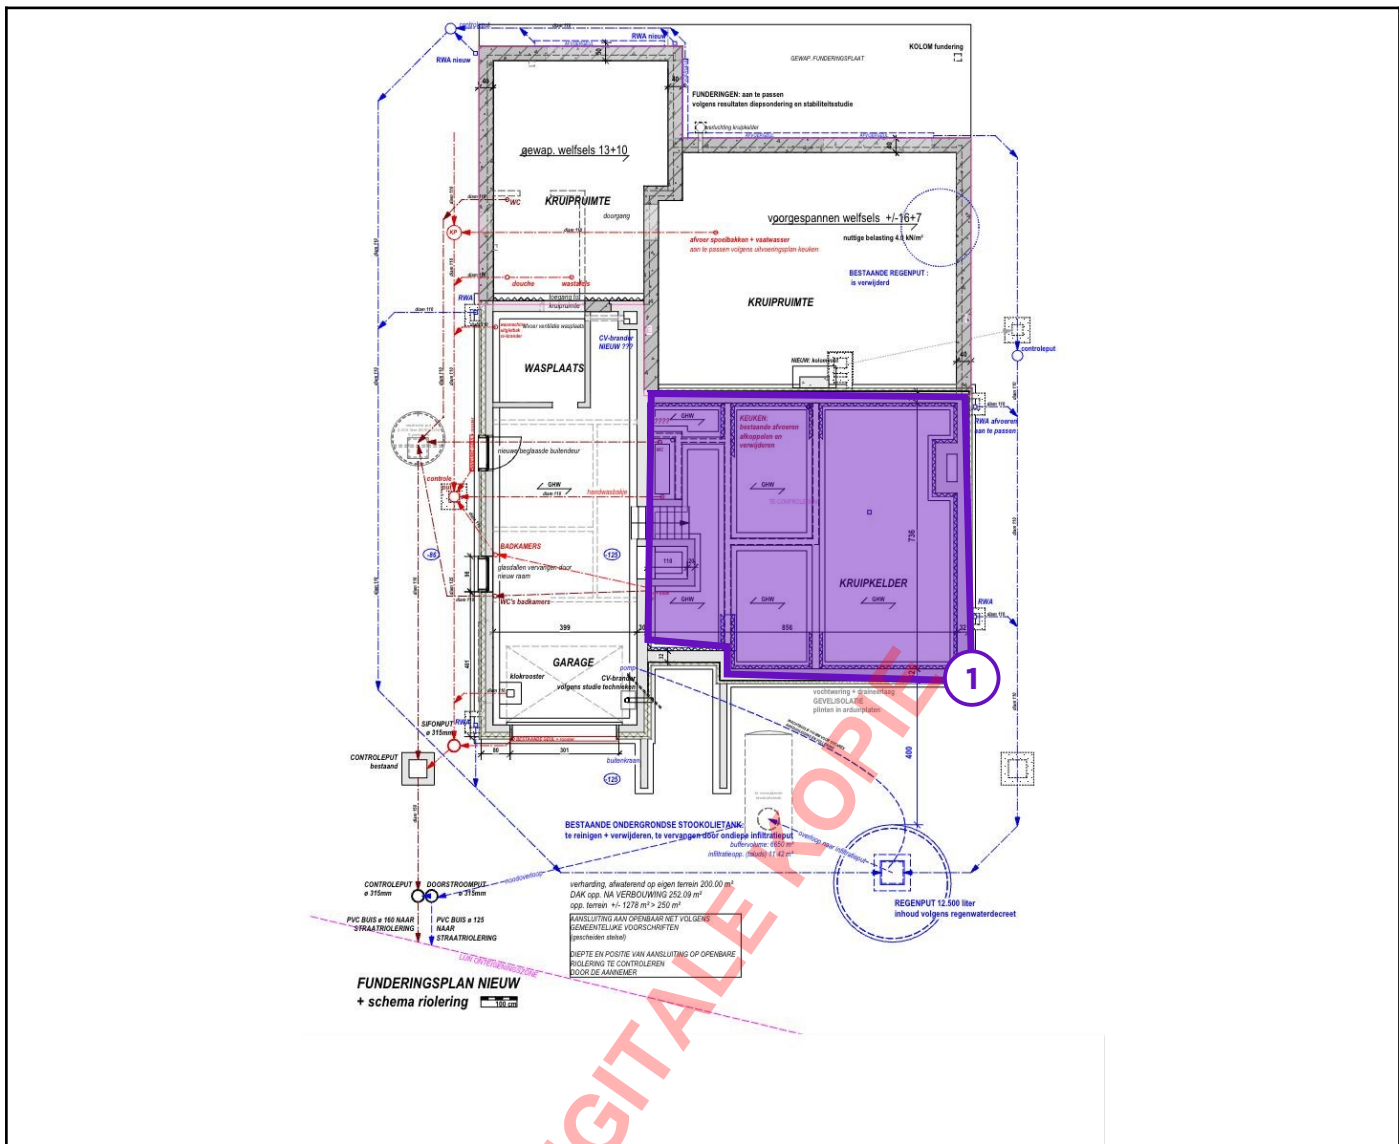
Plan 1.3: Grondplan -1

Beschrijving	Type	Actie
1. Kruipkelder/ruimte - Lager dan 1,50 meter	Beperking	-

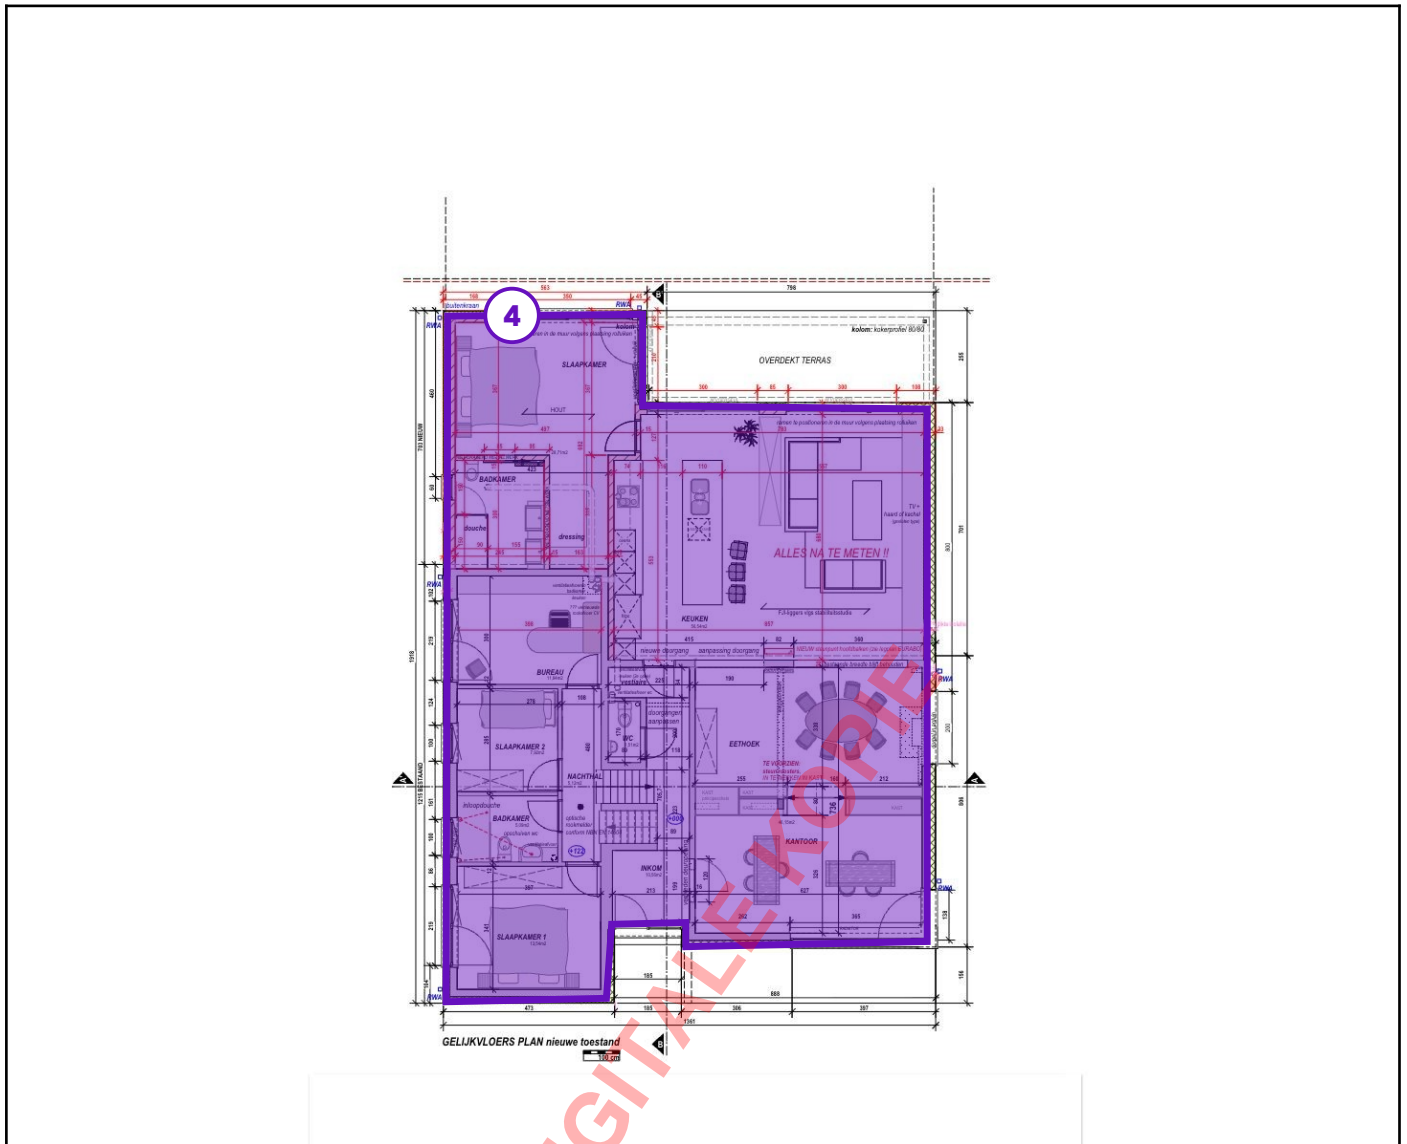
Plan 1.5: Grondplan +0

Beschrijving	Type	Actie
4. Verlaagde/valse plafonds (Achterliggende lagen)	Advies	-

Het plafond in het volledige pand bestaat uit een verlaagd/vals plafond. Er is geen pleisterwerk rechtstreeks aan de plafonds waar te nemen, zonder destructief onderzoek (Wel houtvezelplaten/gipskarton). Bijgevolg kon geen staal genomen worden van het eventueel achterliggende pleisterwerk of eventuele achterliggende asbestverdachte toepassingen.

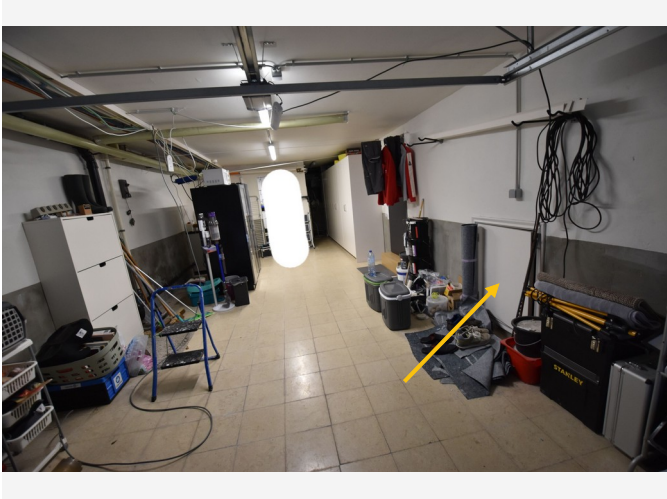
Situeringfoto

Permanente beperking

Reden: Kruipkelder/ruimte

Uitleg van de asbestdeskundige: Kruipkelder/ruimte met hoogte lager dan 1,50 meter. Bijgevolg permanente onderzoeksbeperking conform protocol.

Hier geen onderzoek naar eventuele asbestverdachte elementen, conform protocol. Bij eventuele toekomstige (afbraak)werken, laat dan eerst stalen nemen alvorens de werken verder te zetten.

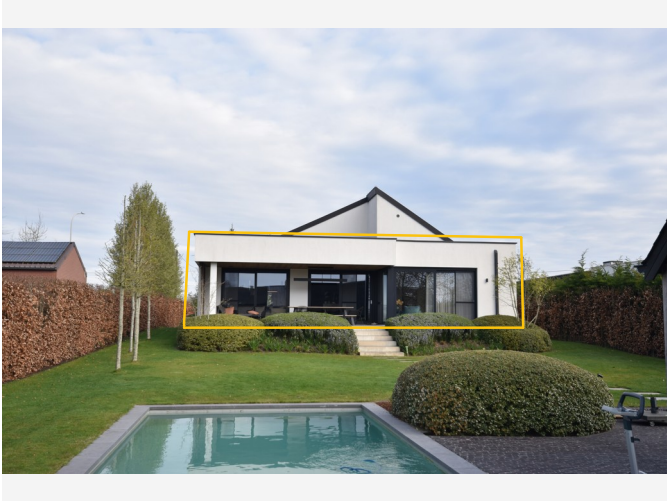
Situeringfoto

Uitgesloten van inspectie

Bouwjaar: 2017

Constructies gebouwd vanaf 2001 moeten niet onderzocht worden

Opmerking	De aanbouw van de woning incl. het platte dak dateren vanaf 2017. (aantoonbaar met bouwvergunning & historische kaarten geopunt)
-----------	--

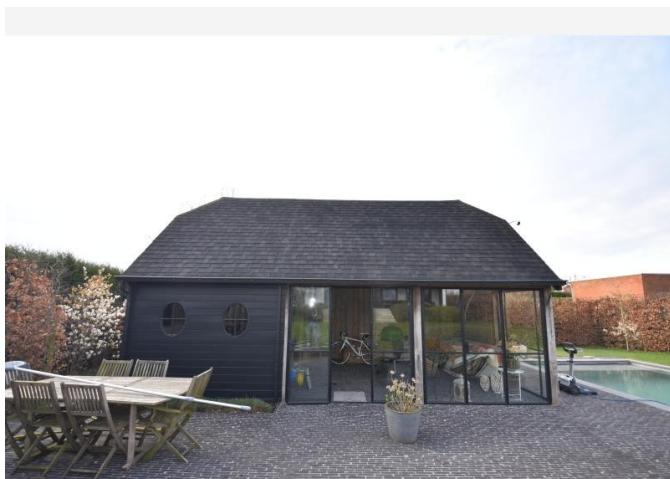
Situeringfoto

Uitgesloten van inspectie

Bouwjaar: 2017

Constructies gebouwd vanaf 2001 moeten niet onderzocht worden

Opmerking	De poolhouse dateert van na 2012, aantoonbaar met historische kaarten geopunt.
-----------	--

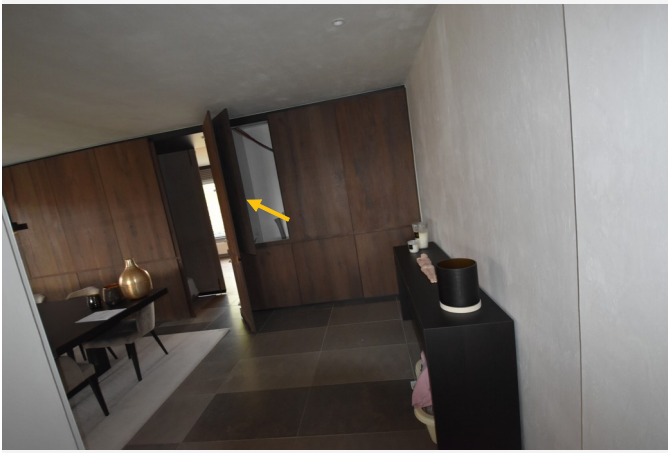
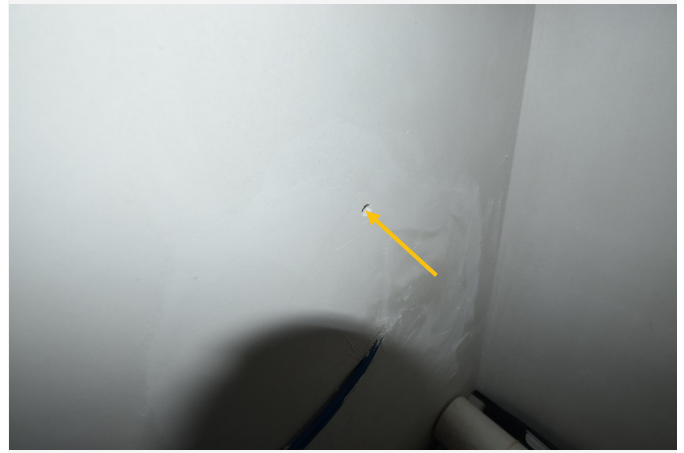
Geen asbest

#	Type	Referentie	Resultaat
5.1	Mengmonster	136872 - 1	Geen asbest

Beschrijving	Pleisterwerk - Muren
Omgeving	Binnen
Primaire drager	Binnenwand
Bindmiddel van materiaal	Gips - kalk
Gebondenheid op basis van bindmiddel	Niet-hechtgebonden
Hoeveelheid (oppervlakte - dikte - aantal)	• 200,00 m ² - 1,00 cm - 1 stuk
Totaal volume	2,00 m ³
Identificatiemethode	Een monstername door de asbestdeskundige met laboanalyse door een asbestlabo.
Destructieve handeling voor identificatie	Nee
Opmerking	--> Stalen werden genomen op volgende plaatsen: - Droge ruimte (Woonkamer). - Stookruimte. - Traphal. --> Er konden geen stalen genomen worden op volgende plaatsen: - Natte ruimte (Reden: Geen pleisterwerk aanwezig in deze ruimte's).

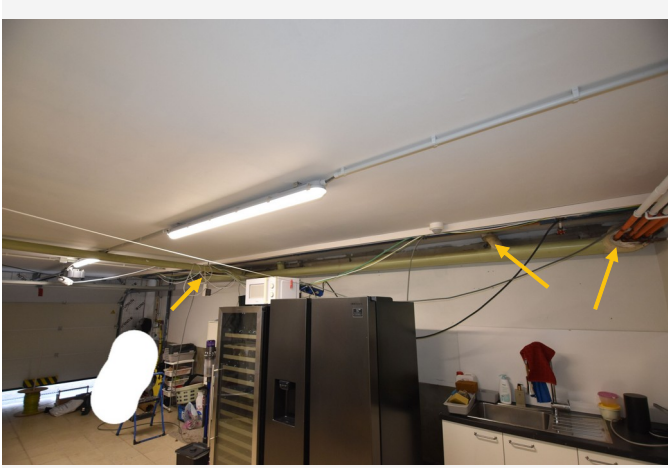
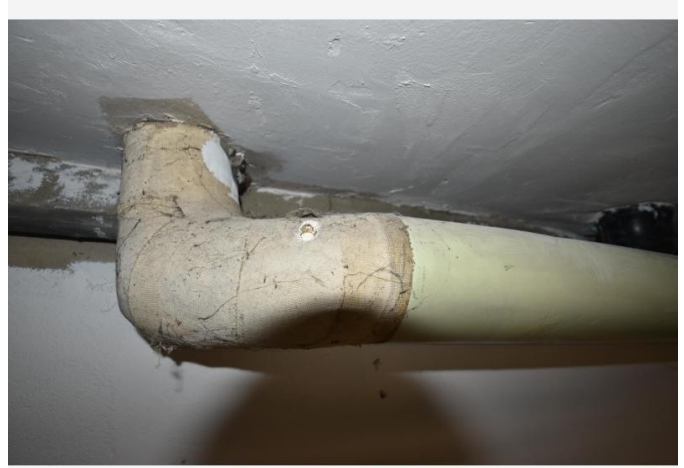
Geen asbest

#	Type	Referentie	Resultaat
6.1	Mengmonster	136872 - 2	Geen asbest

Beschrijving	Leidingisolatie (Bochten) - Kelder/garage
Omgeving	Binnen
Primaire drager	HVAC infrastructuur en uitrusting
Bindmiddel van materiaal	Gips - kalk
Gebondenheid op basis van bindmiddel	Niet-hechtgebonden
Hoeveelheid (lengte - omtrek - dikte - aantal)	<ul style="list-style-type: none">• 1,00 m - 60,00 cm - 1,00 cm - 1 stuk
Totaal volume	0,006 m ³
Identificatiemethode	Een monstername door de asbestdeskundige met laboanalyse door een asbestlabo.
Destructieve handeling voor identificatie	Nee
Opmerking	Er werden meerdere punten bestaand en opgenomen in het mengstaal, conform het inspectieprotocol.

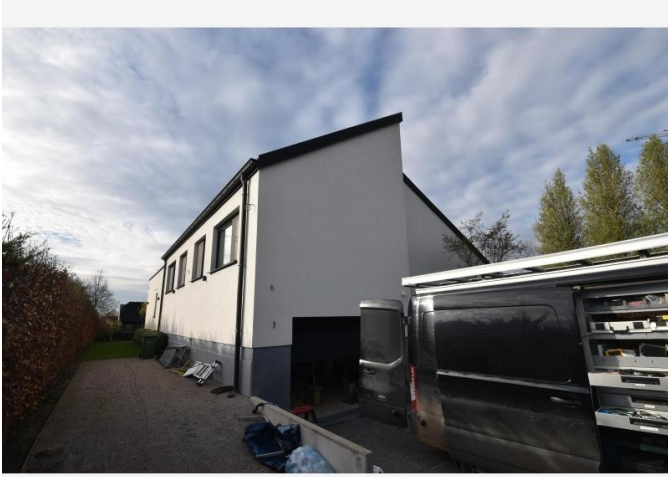
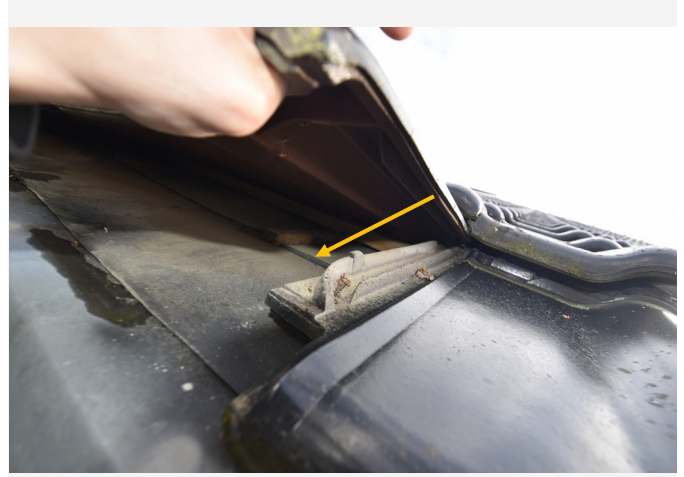
Beschrijving	Notitie	Terug te vinden op plannen
Fiche 7: Geen verdacht onderdak aanwezig - Schuine daken	- Bij dit pand werd een niet-verdacht onderdak waargenomen, zonder destructief onderzoek (Naar eventuele tussenliggende lagen). Materiaal: in kunststof.	Plan 1.8: Grondplan Zolder
Fiche 8: Geen verdachte mastiek/kit/stopverf waargenomen	Bij alle ramen werden geen verdachte mastiek/kit/stopverf waargenomen, wel zachte verende niet-verdachte kit/silicone.	-
Fiche 9: Rookgaskanaal - Niet asbest-verdacht	-	Plan 1.2: Grondplan -1
Fiche 10: crepi - Gevels (NA 2001)	De crépi op de gevels dateert van 2018. (Aantoonbaar met factuur)	Plan 1.6: Grondplan +0 Plan 1.9: Grondplan Zolder
Fiche 11: Verwarmingsketel (Na 2001)	De verwarmingsketel is van bouwjaar 2018. Asbestverdachte materialen (bv: pakkingen, asbestkoord, verbindingen voor buizen of kanalen, brandwerende materialen, etc) kunnen bijgevolg niet in het toestel aanwezig zijn.	Plan 1.2: Grondplan -1

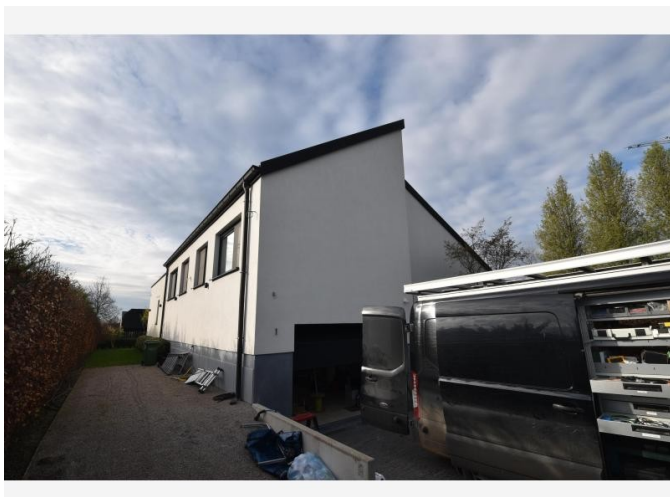
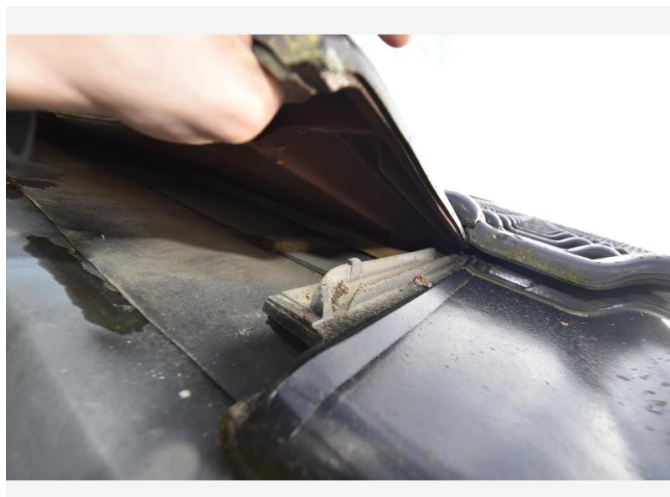
Fiche 12: Dakbedekking - Niet asbest-verdacht	De dakbedekking op het schuin dak van de woning zijn niet asbestverdachte dakpannen.	Plan 1.7: Grondplan Zolder
