# Asbestinventarisatetest

Hille 26B, 8750 Wingene

Attestnummer : 20251030-000397.000

**Asbestveilig** (maar niet asbestvrij)

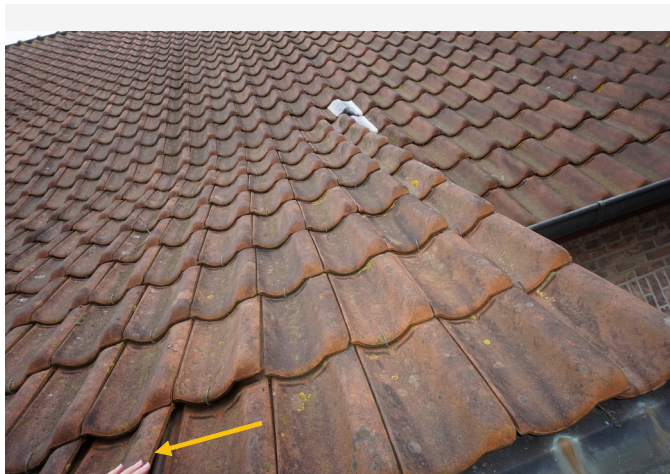
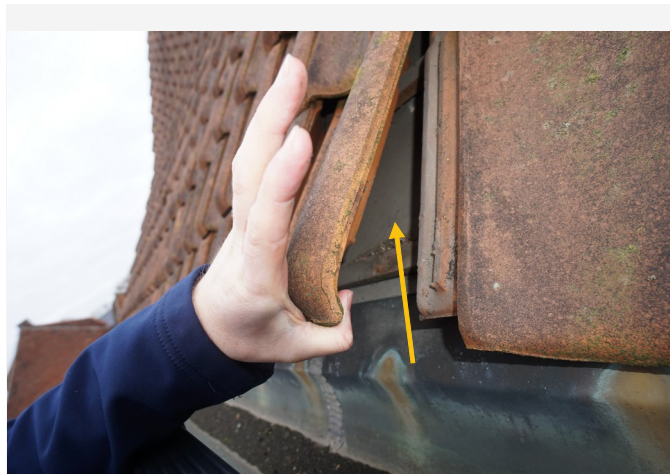
# Fiche 1: Onderdakplaten - Dak - Binnenzijde afgewerkt met stootvast materiaal

Asbestmateriaal

Het asbestmateriaal valt onder de mijlpaal van 2040.

Eindbeoordeling materiaalrisico	Zeer laag materiaalrisico en/of zeer lage kans op vezelvrijgave
Opmerking	Aan binnenzijde volledig afgewerkt met gyproc/planchetten/intact dampscherm. Nergens openingen of spleten waar te nemen.

Gebondenheid	Categorie 1: hechtgebonden in oorsprong
Asbestsoort (vezeltype)	Crocidoliet aanwezig
Asbestconcentratie	Laag (< 50%)
Afschermingsgraad van het gehele materiaal	Stootvaste afscherming of omkasting
Toestand van het materiaal	Licht beschadigd, licht verweerd. Intact calciumsilicaatmateriaal of categorie III 'gebondenheid'

- Scherm in afwachting van verwijdering het asbestmateriaal af van luchtstromingen en verstoring: bijvoorbeeld door het te verpakken, te fixeren, af te dekken, signalisatie - afbakening aan te brengen, ...
- Zorg voor een veilig beheer en verwijder dit asbestmateriaal wanneer het bij werken eenvoudig bereikbaar wordt. Controleer de toestand jaarlijks op wijzigingen.
- Voer bijkomende staalname(s) uit.

Wij adviseren om dit te laten verwijderen door een aannemer met opleidingsattest.

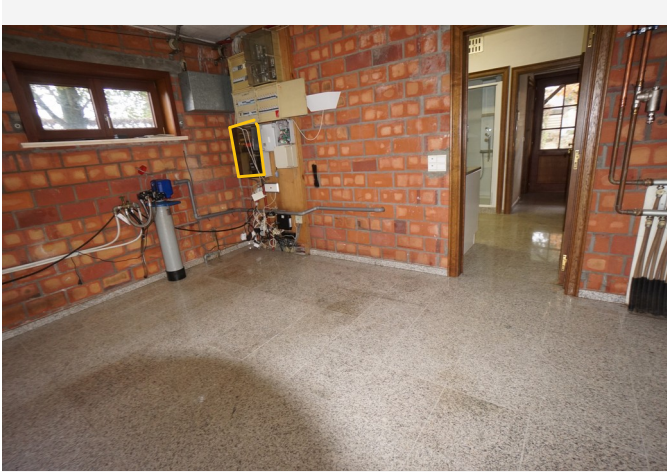
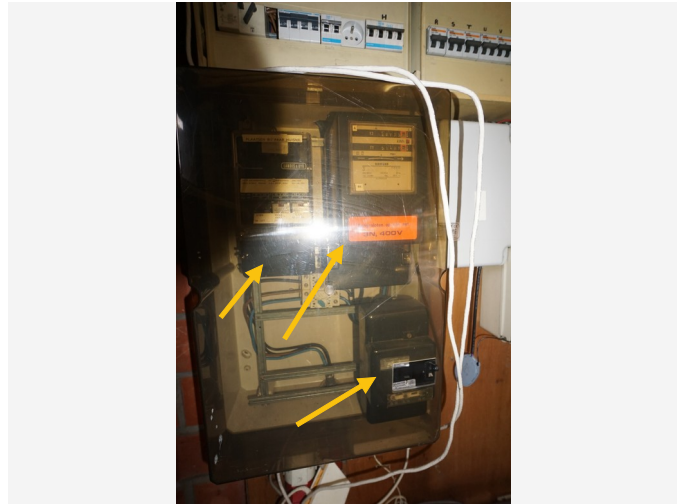
Het asbestmateriaal valt onder de mijlpaal van 2040.

Eindbeoordeling materiaalrisico	Laag materiaalrisico en/of verlaagde kans op vezelvrijgave
---------------------------------	--

Beschrijving	Bakeliet teller
Omgeving	Binnen
Primaire drager	Communicatie en elektrische infrastructuur en uitrusting
Asbestmateriaal	Plaat, paneel, tablet - Type Bakeliet
Bindmiddel van asbestmateriaal	Kunststof of -hars
Gebondenheid op basis van bindmiddel	Hecht
Hoeveelheid (oppervlakte - dikte - aantal)	<ul style="list-style-type: none"><li>• 0,30 m<sup>2</sup> - 0,50 cm - 1 stuk</li></ul>
Totaal volume	0,002 m <sup>3</sup>
Eenvoudig bereikbaar	Ja
Bevestigingswijze	<ul style="list-style-type: none"><li>• Geschroefd</li></ul>
Identificatiemethode	Vaststelling zonder monstername
Destructieve handeling voor identificatie	Nee

- Zorg voor een veilig beheer. Vermijd het beschadigen van het asbestmateriaal. Controleer de toestand jaarlijks op wijzigingen.
- Voer bijkomende staalname(s) uit.

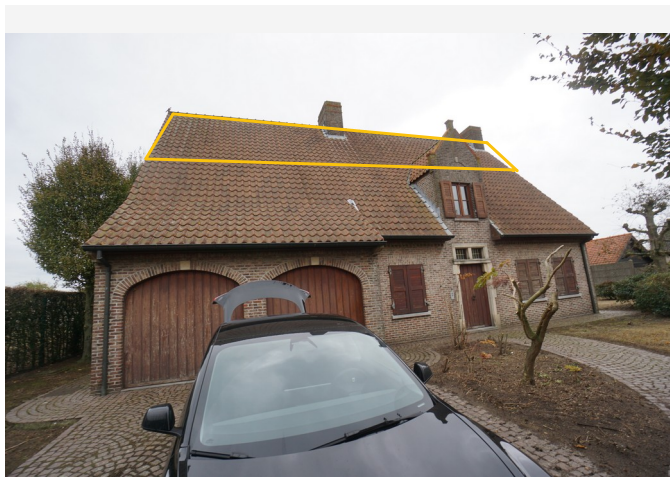
Situeringfoto

**Reden:** Geen toegangsluik voorzien voor de ruimte

**Uitleg van de asbestdeskundige:** Er is geen (zichtbaar) toegangsluik aanwezig. Hierdoor kon de zolderruimte/tip niet worden gecontroleerd op moment van de inspectie (Zonder destructief onderzoek).

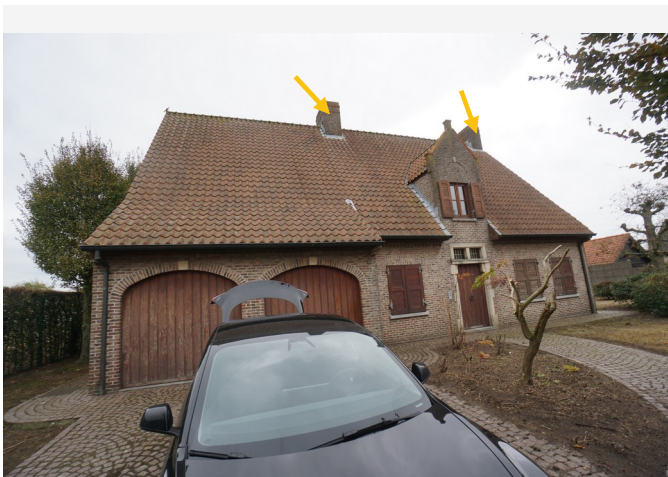
*Situeringfoto*

**Reden:** Het te onderzoeken materiaal situeert zich hoger dan 3,50 m te rekenen vanaf een veilige ondergrond

**Uitleg van de asbestdeskundige:** Aangezien de schouw(en) zich bevindt op een hoogte hoger dan 3,5 m (vanaf een veilige ondergrond) kon deze niet worden gecontroleerd tijdens de inspectie. Dit betreft een beperking van middellange termijn (geen hoogtewerker op korte termijn of binnen redelijke kosten). Wanneer de schouw(en) toegankelijk wordt gemaakt, dient deze nader te worden bestaald.

De visueel waarneembare delen van de schouwpijpen zijn niet-asbestverdacht.

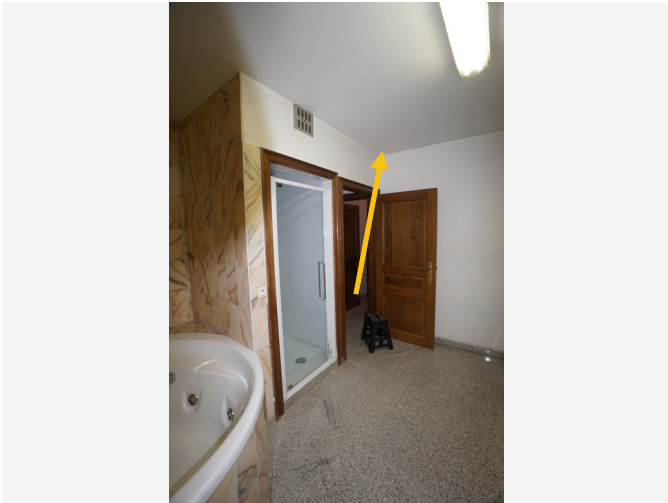
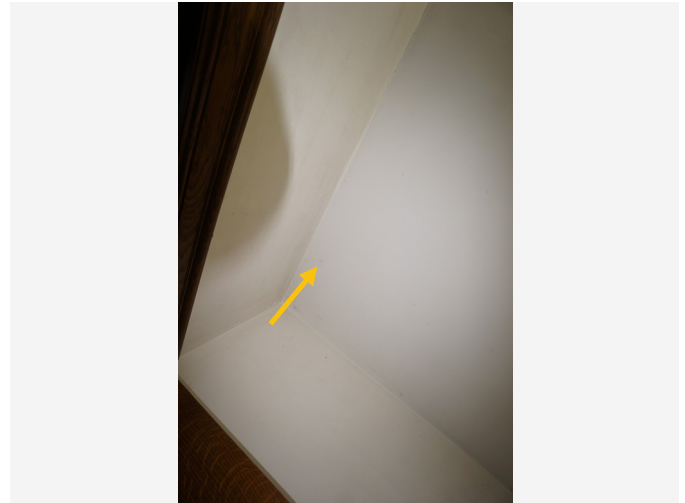
Geen asbest

#	Type	Referentie	Resultaat
6.1	Mengmonster	125723-2	Geen asbest

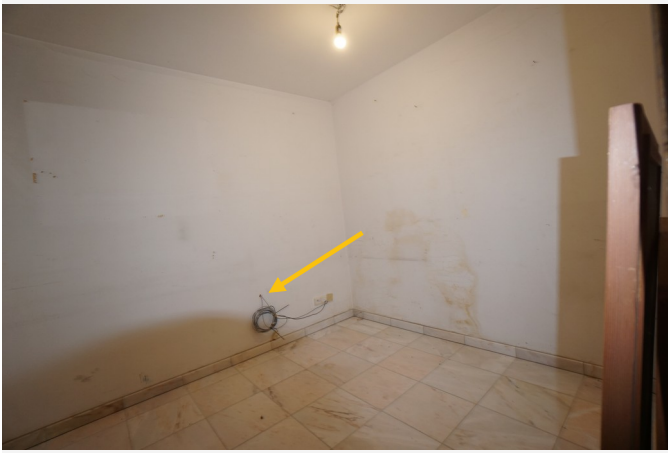
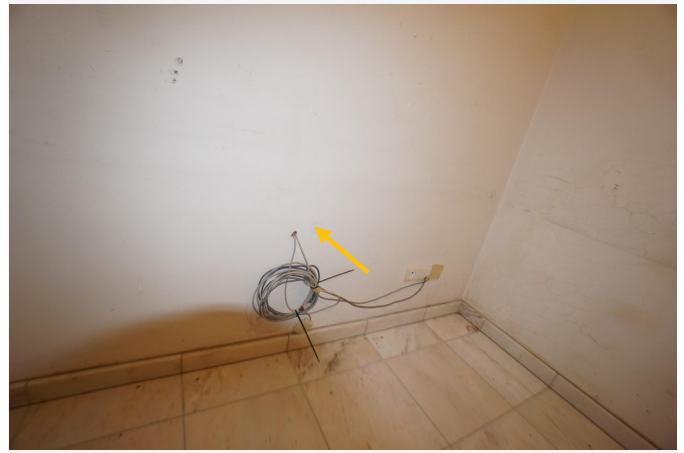
Geen asbest

#	Type	Referentie	Resultaat
7.1	Mengmonster	125723-1	Geen asbest

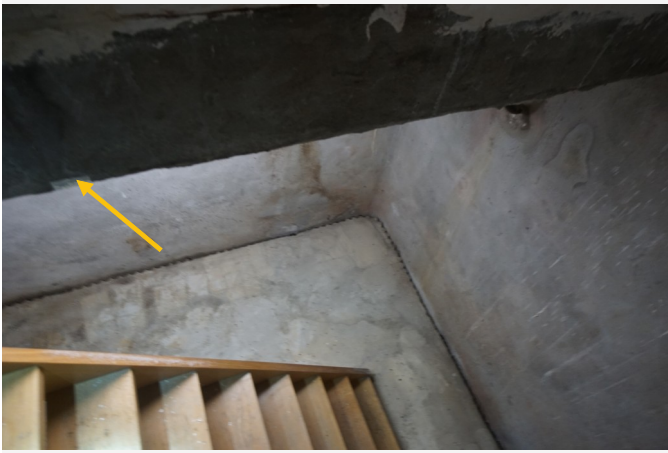
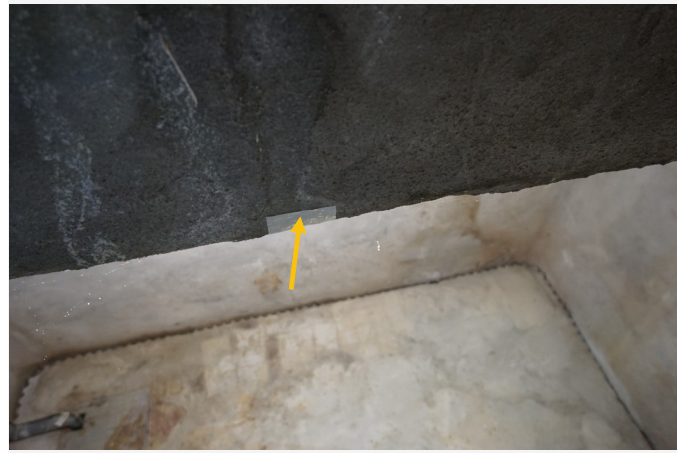
Geen asbest

#	Type	Referentie	Resultaat
8.1	Mengmonster	125723-3	Geen asbest
