# Asbestinventarisatattest

Clement D'hooghelaan 28, 9140 Temse

Attestnummer : 20260811-000019.000

Uitgegeven op : 11.08.2026

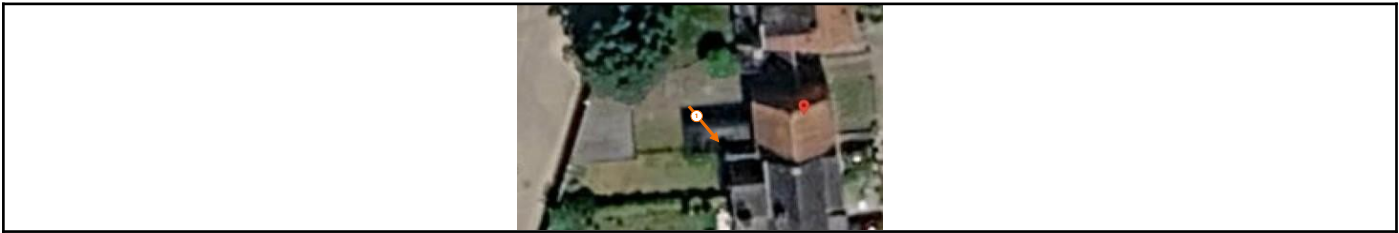
# Plan 1.9: d hooghelaan 28

| Beschrijving | Type | Actie |
|---|---|---|
| 1. schouwpijp op plat dak achter | Asbestmateriaal | Verwijderen |

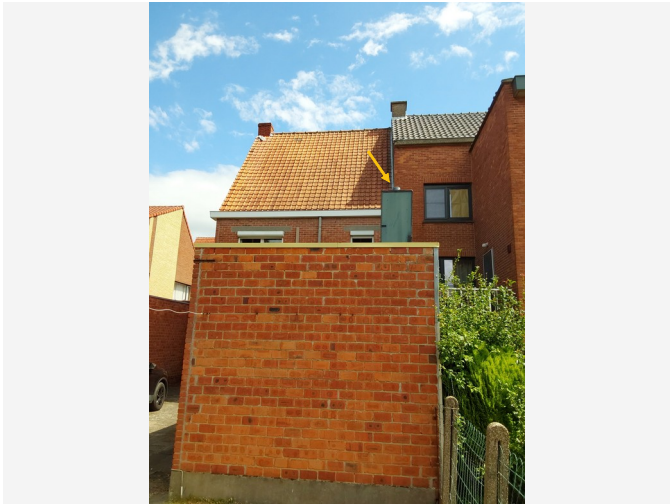
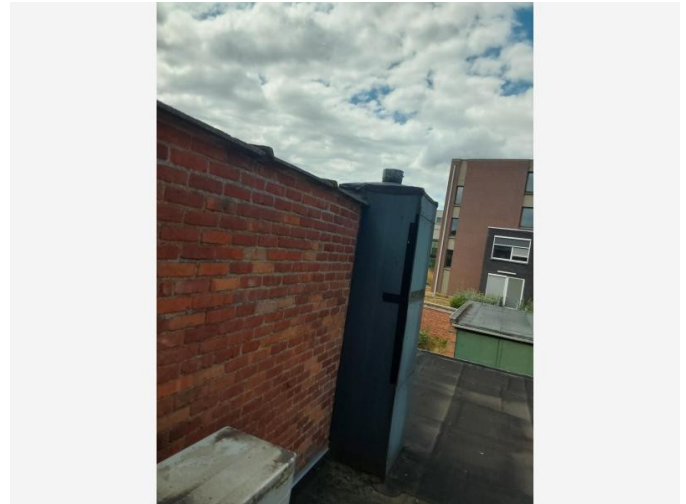
| Eindbeoordeling materiaalarisico | Verhoogd materiaalarisico en/of verhoogde kans op vezelvrijgave |

| Asbestsoort (vezeltype) | Crocidoliet aanwezig |
| Afschermingsgraad van het gehele materiaal | Geheel of deels vrij aan de buitenlucht, maar geen contact met binnenlucht |
| Toestand van het materiaal | Matig beschadigd, matig verweerd |

| Beschrijving | schouwpijp op plat dak achter |
| Asbestmateriaal | Rookgaskanaal |
| Identificatiemethode | <p>De asbestdeskundige beoordeelt het materiaal als asbestverdacht en dus asbesthoudend, en dit zonder monstername.</p> <p>Motivatie: De monstername brengt andere schade aan dan schade die inherent is aan de monstername.</p> |

Het asbestmateriaal valt onder de mijlpaal van 2034.

Verwijderen

- Zorg voor een veilig beheer. Vermijd het beschadigen van het asbestmateriaal. Controleer de toestand jaarlijks op wijzigingen.
- Voer bijkomende staalname(s) uit.

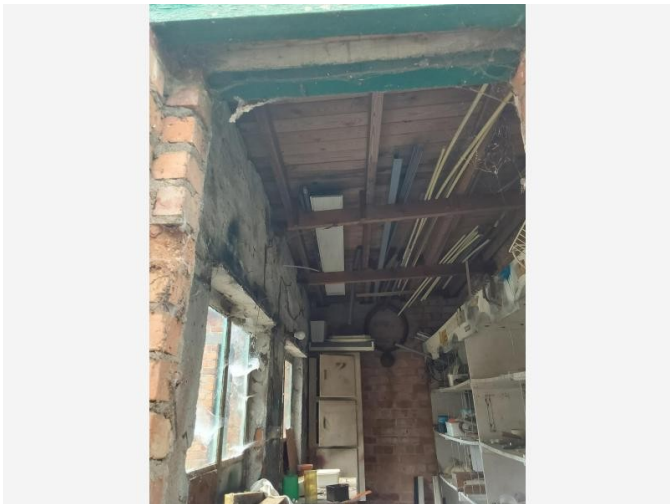
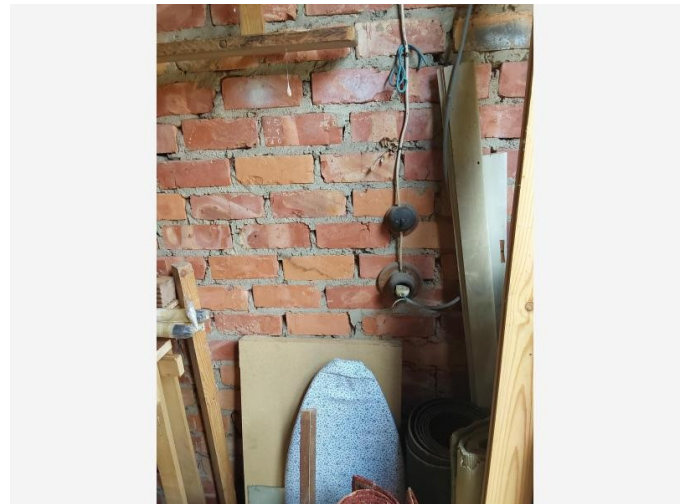
| Eindbeoordeling materiaalrisico | Laag materiaalrisico en/of verlaagde kans op vezelvrijgave |
| Opmerking | Geen krassen in maken |

| Toestand van het materiaal | Onbeschadigd, niet verweerd |

| Beschrijving | bakeliet verspreid berging woning |
| Asbestmateriaal | Plaat, paneel, tablet - Type Bakeliet |
| Opmerking | Ter verduidelijking bakeliet hier is asbestverdacht het is niet zeker dat er asbest in zit . Deze oppervlakte is een beredeneerde schatting , Er worden geen rechten verleend aan deze oppervlakten. |

Het asbestmateriaal valt onder de mijlpaal van 2040.

Zorgvuldig beheren

- Zorg voor een veilig beheer. Vermijd het beschadigen van het asbestmateriaal. Controleer de toestand jaarlijks op wijzigingen.
- Voer bijkomende staalname(s) uit.

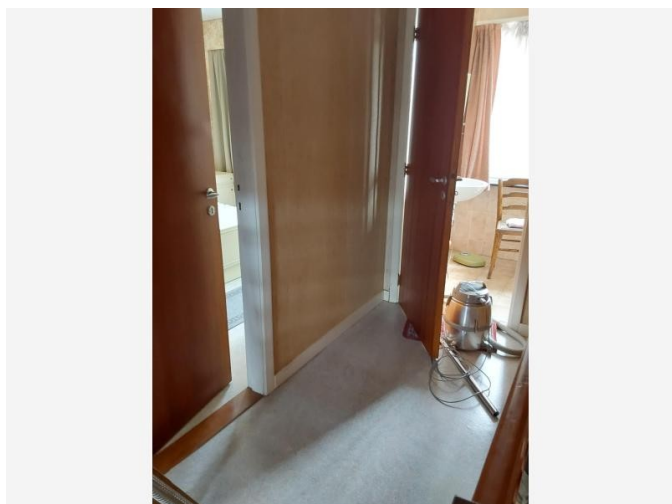
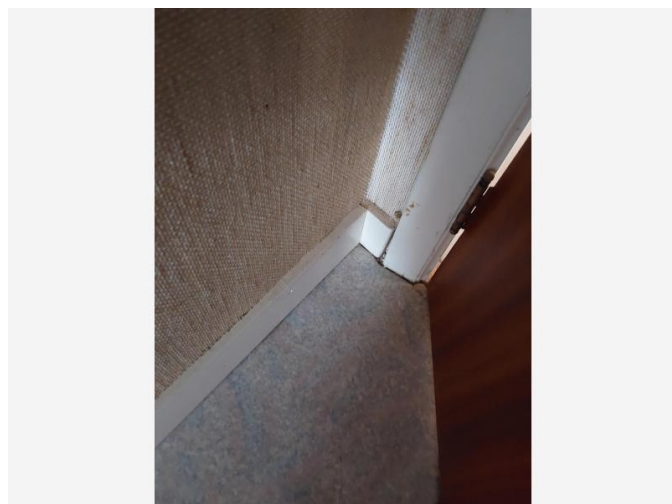
## Fiche 3: Niet waarneembare toepassingen onder laminaatvloer vloerbekledingen

PVC/HOUT/gyproc bevat geen asbest.

De deskundige kan geen uitspraak doen over onderliggende materialen .

Daarbij kan een aanvullend destructief onderzoek uitsluitsel bieden .

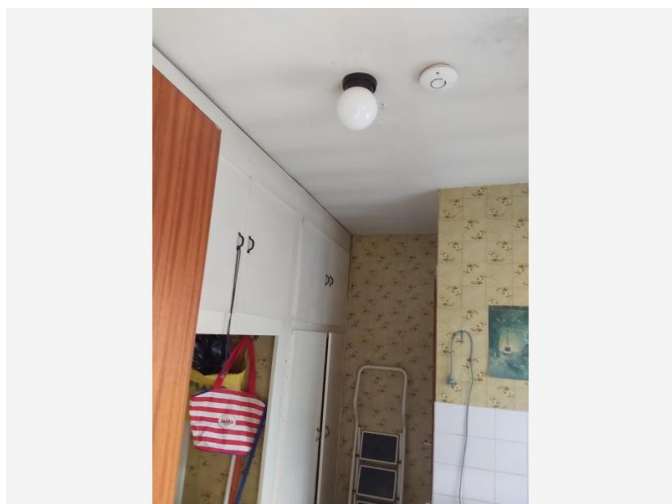
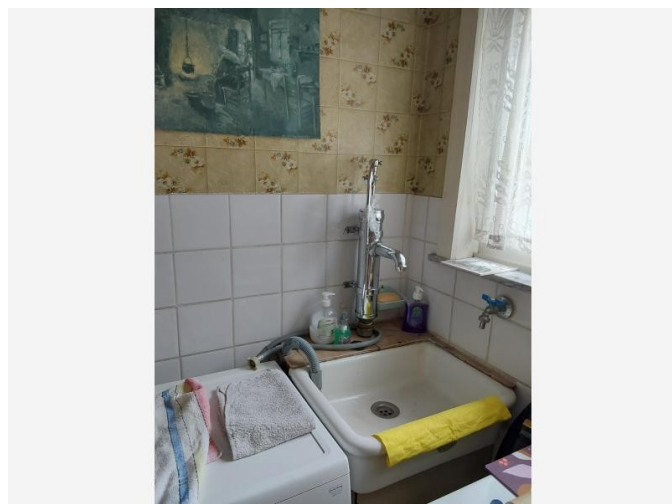
## Fiche 4: tegellijm niet te bemonsteren zonder destructief onderzoek

Geen vrije te bemonsteren lijm gespot. Tegellijm kan asbesthoudend zijn. Een destructief onderzoek kan uitsluitel brengen.

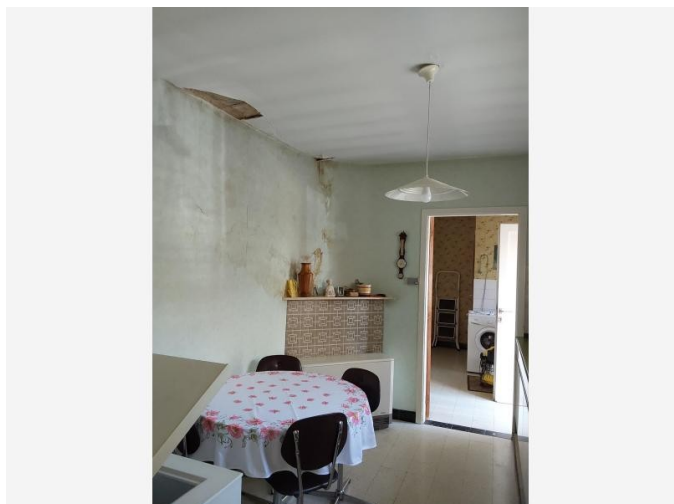
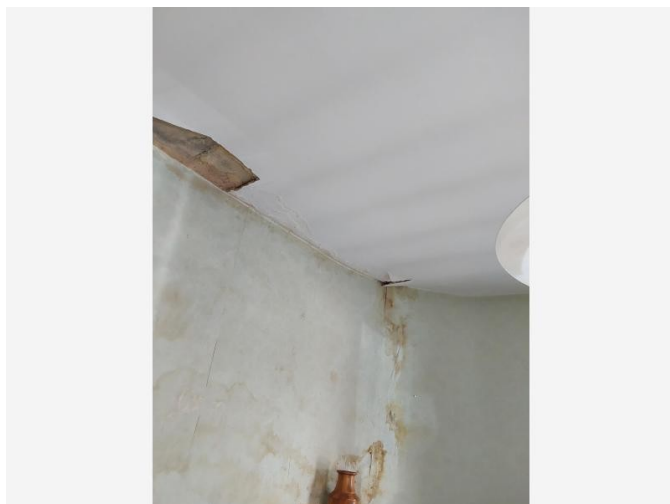
## Fiche 5: bepleistering op de plafonds

Geen asbest

| # | Type | Referentie | Resultaat |
|---|---|---|---|
| 5.1 | Mengmonster | 2 | Geen asbest |

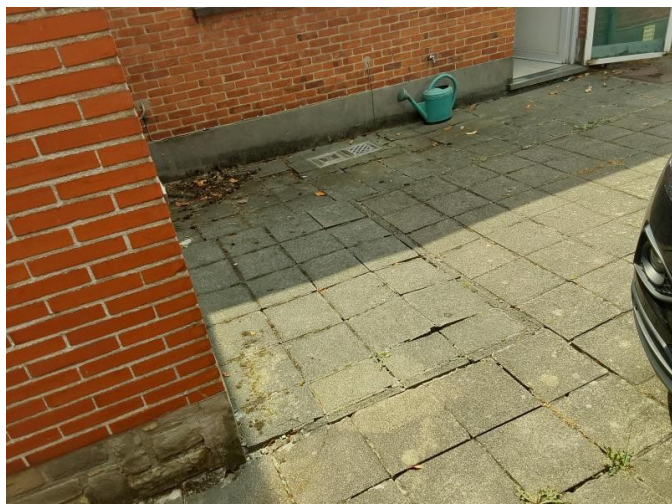
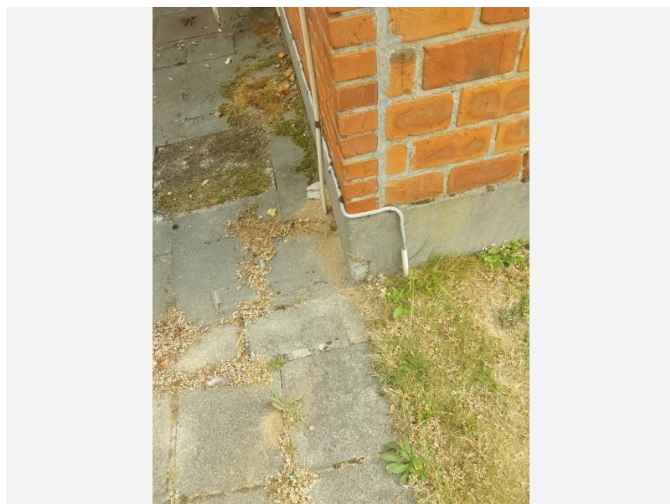
## Fiche 6: crepie gevel woning boord onder

Geen asbest

| # | Type | Referentie | Resultaat |
|---|---|---|---|
| 6.1 | Mengmonster | 3 | Geen asbest |

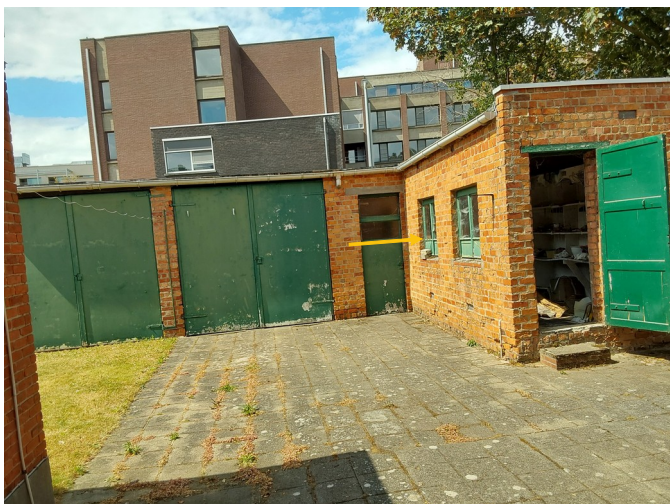
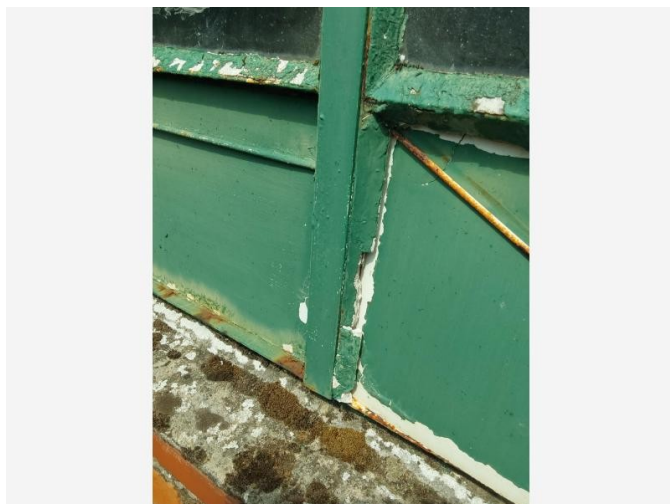
## Fiche 7: kit ramen; raam muur berging

Geen asbest

| # | Type | Referentie | Resultaat |
|---|---|---|---|
| 7.1 | Puntmonster | 6 | Geen asbest |

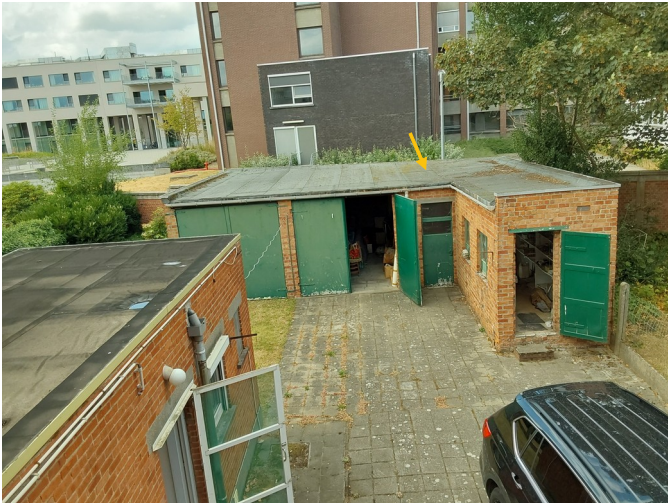
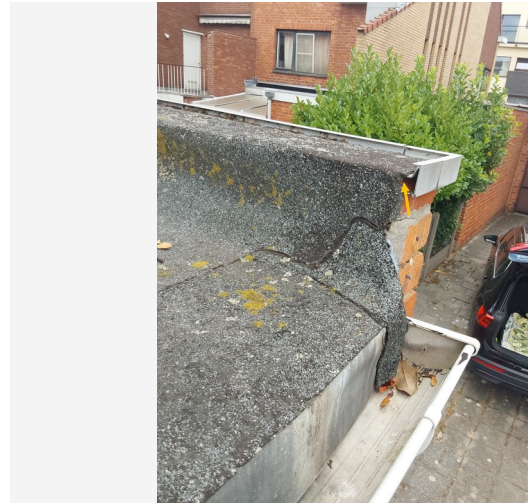
## Fiche 8: Roofing op plat dak bemonsterd

Geen asbest
