Asbestinventarisatetest

Mercatorstraat 123, 9100 Sint-Niklaas

Attestnummer : 20241016-000180.000

Uitgegeven op : 16.10.2024

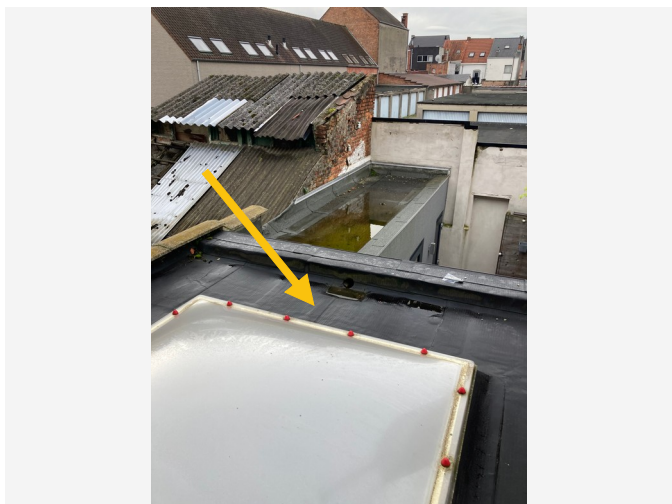
De dakbedekking van het platte dak boven de keuken werd in 2018 vernieuwd met EPDM. Dus niet asbestverdacht.

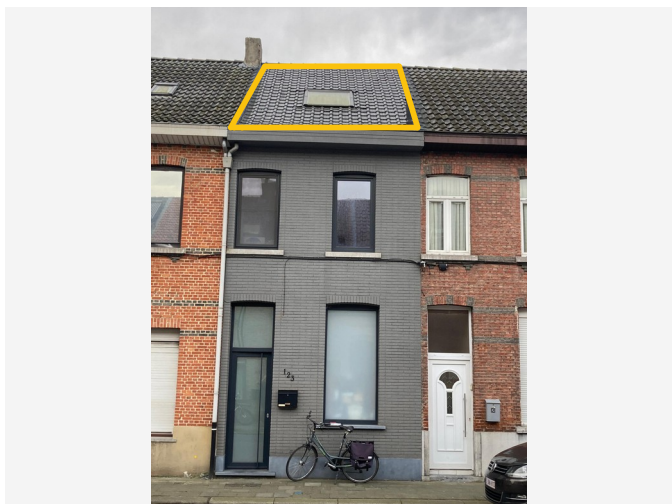
Het gehele zadeldak werd in 2017 vernieuwd en geïsoleerd. Er kon niet nagegaan worden of er nog een oud onderdak aanwezig is.

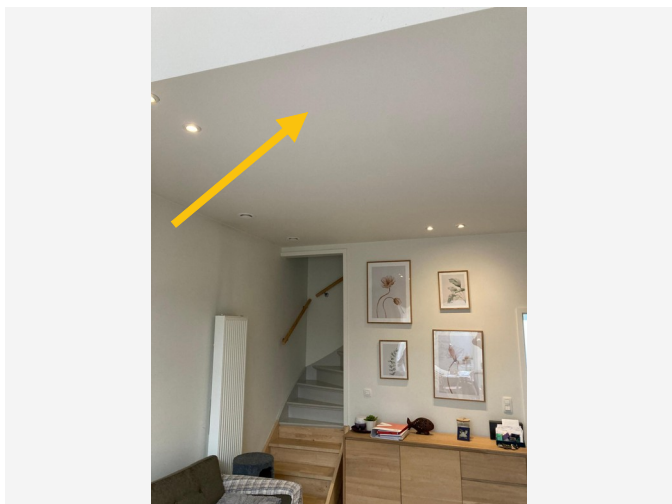
Alle plafonds zijn in 2018 afgewerkt met gyproc platen. Deze zijn niet asbestverdacht. Er kon wel niet nagegaan worden of achter de gyproc platen oud asbestverdacht bezetwerkwerk aanwezig is

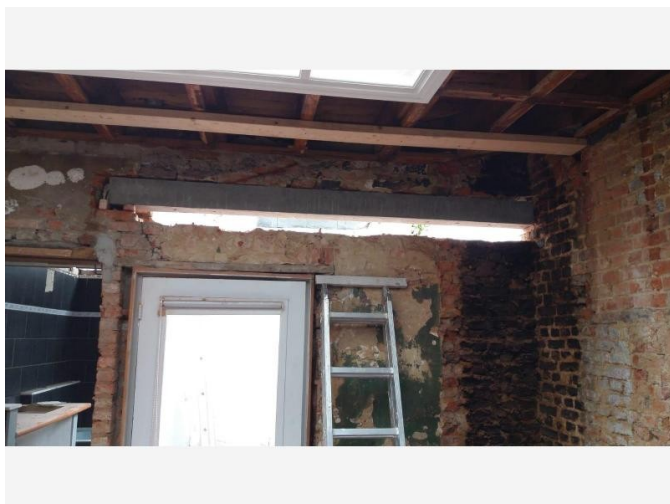
De gehele woning werd gestript in 2017 en volledig opnieuw bezet. Dus het bezetwerk is niet asbestverdacht

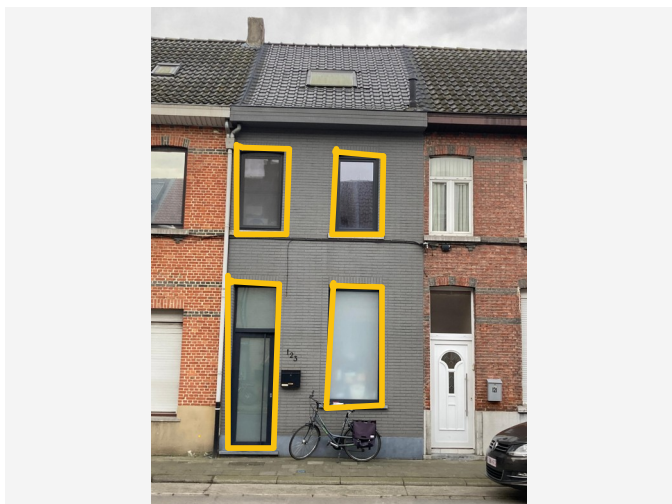
Alle ramen en deuren werden vernieuwd in 2018. Dus geen verdachte kit aanwezig rond de ramen.

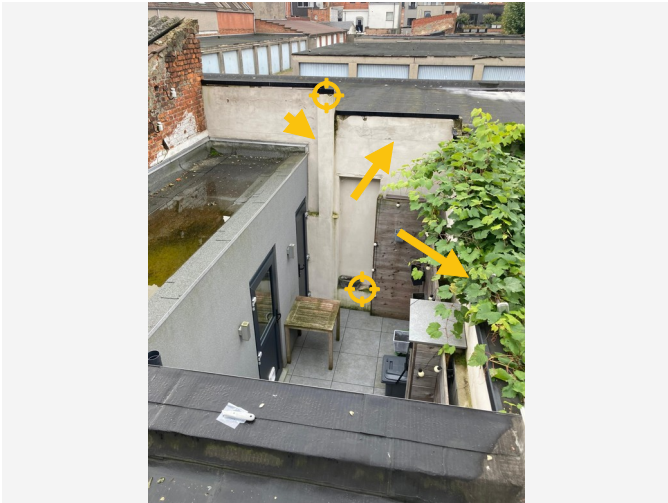
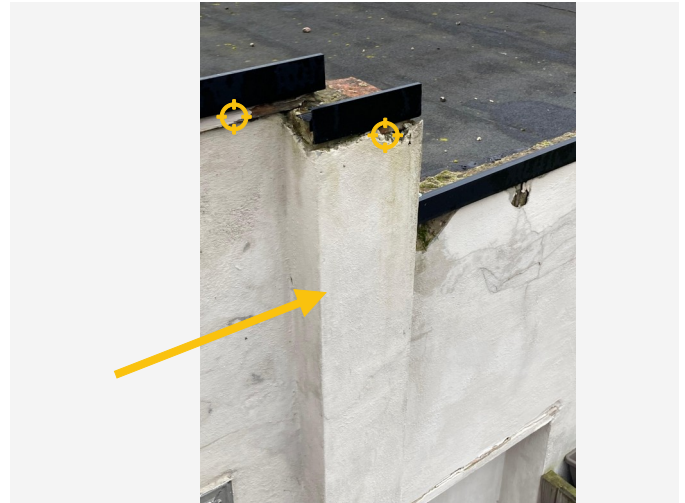
Fiche 6: bezetwerk koer achter

Geen asbest

#	Type	Referentie	Resultaat
6.1	Mengmonster	MV02 1086834AK	Geen asbest

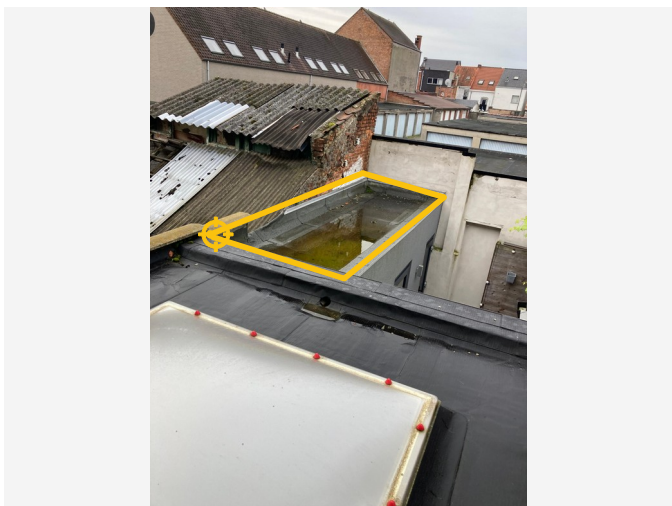
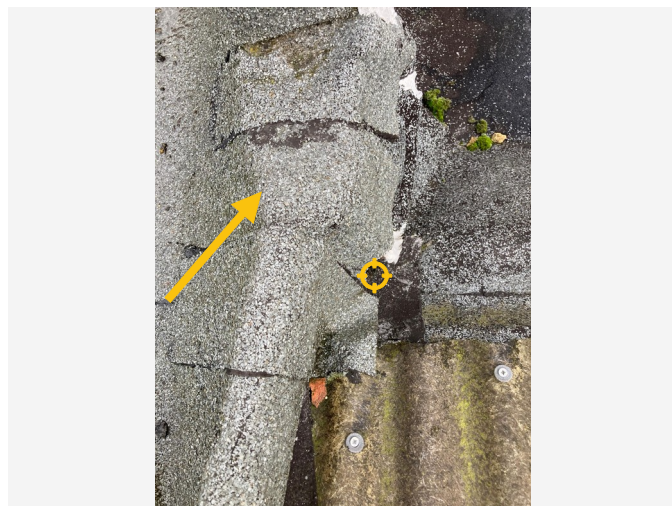
Fiche 7: Plat dak boven wasplaats

Geen asbest

#	Type	Referentie	Resultaat
7.1	Puntmonster	MV01 1086833AK	Geen asbest
