# Asbestinventarisat attest

Eigenlostraat 152, 9100 Sint-Niklaas

Attestnummer : 20260202-000204.000

**Niet-asbestveilig**

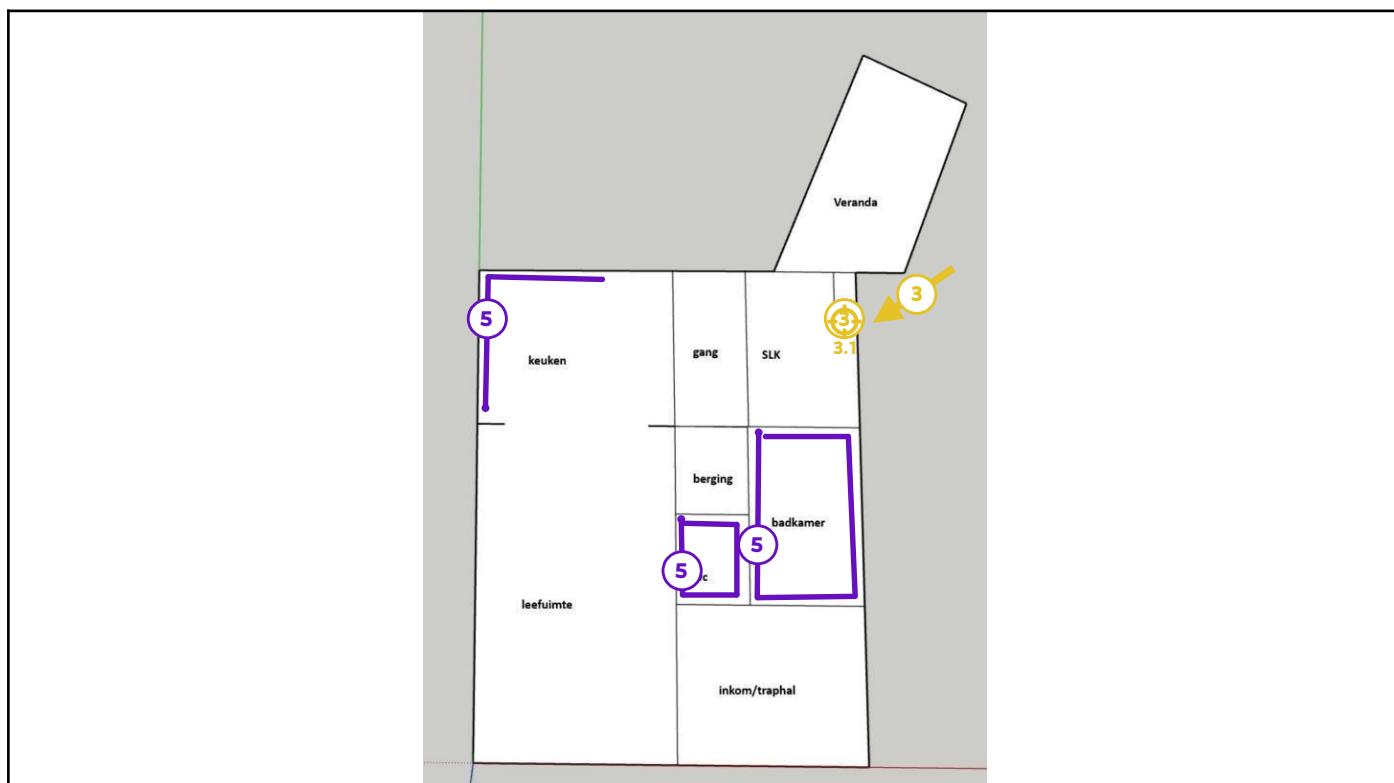
## Plan 1.3: Grondplan gelijkvloers

| Beschrijving | Type | Actie |
|---|---|---|
| 3. Roetluik uit asbestcement | Asbestmateriaal | Zorgvuldig beheren |
| 3.1 Code: 604 | Puntmonster | - |

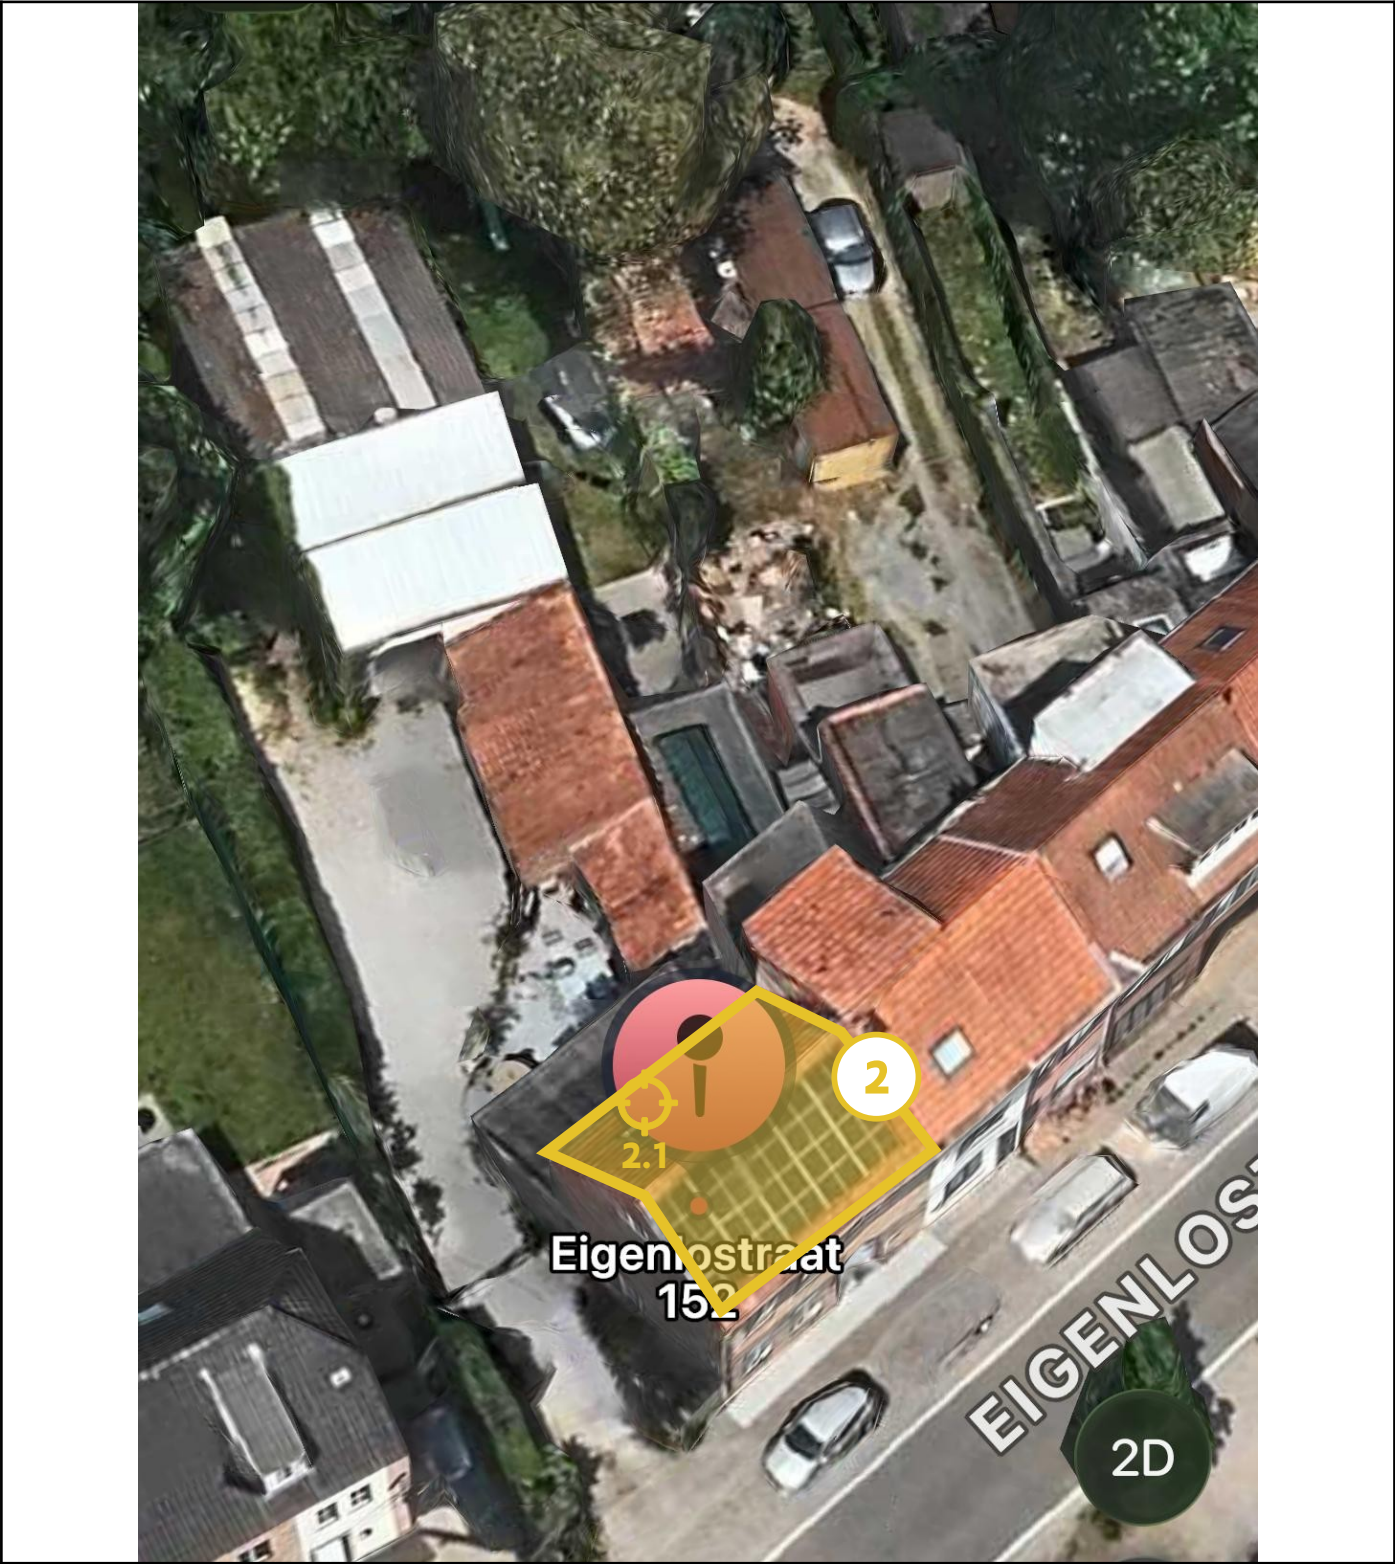
# Plan 1.10: Overzichtsplan

| 2. Onderdak type menuiserie (woning) | Asbestmateriaal | Zorgvuldig beheren |
| 2.1 Code: 606 | Puntmonster | - |

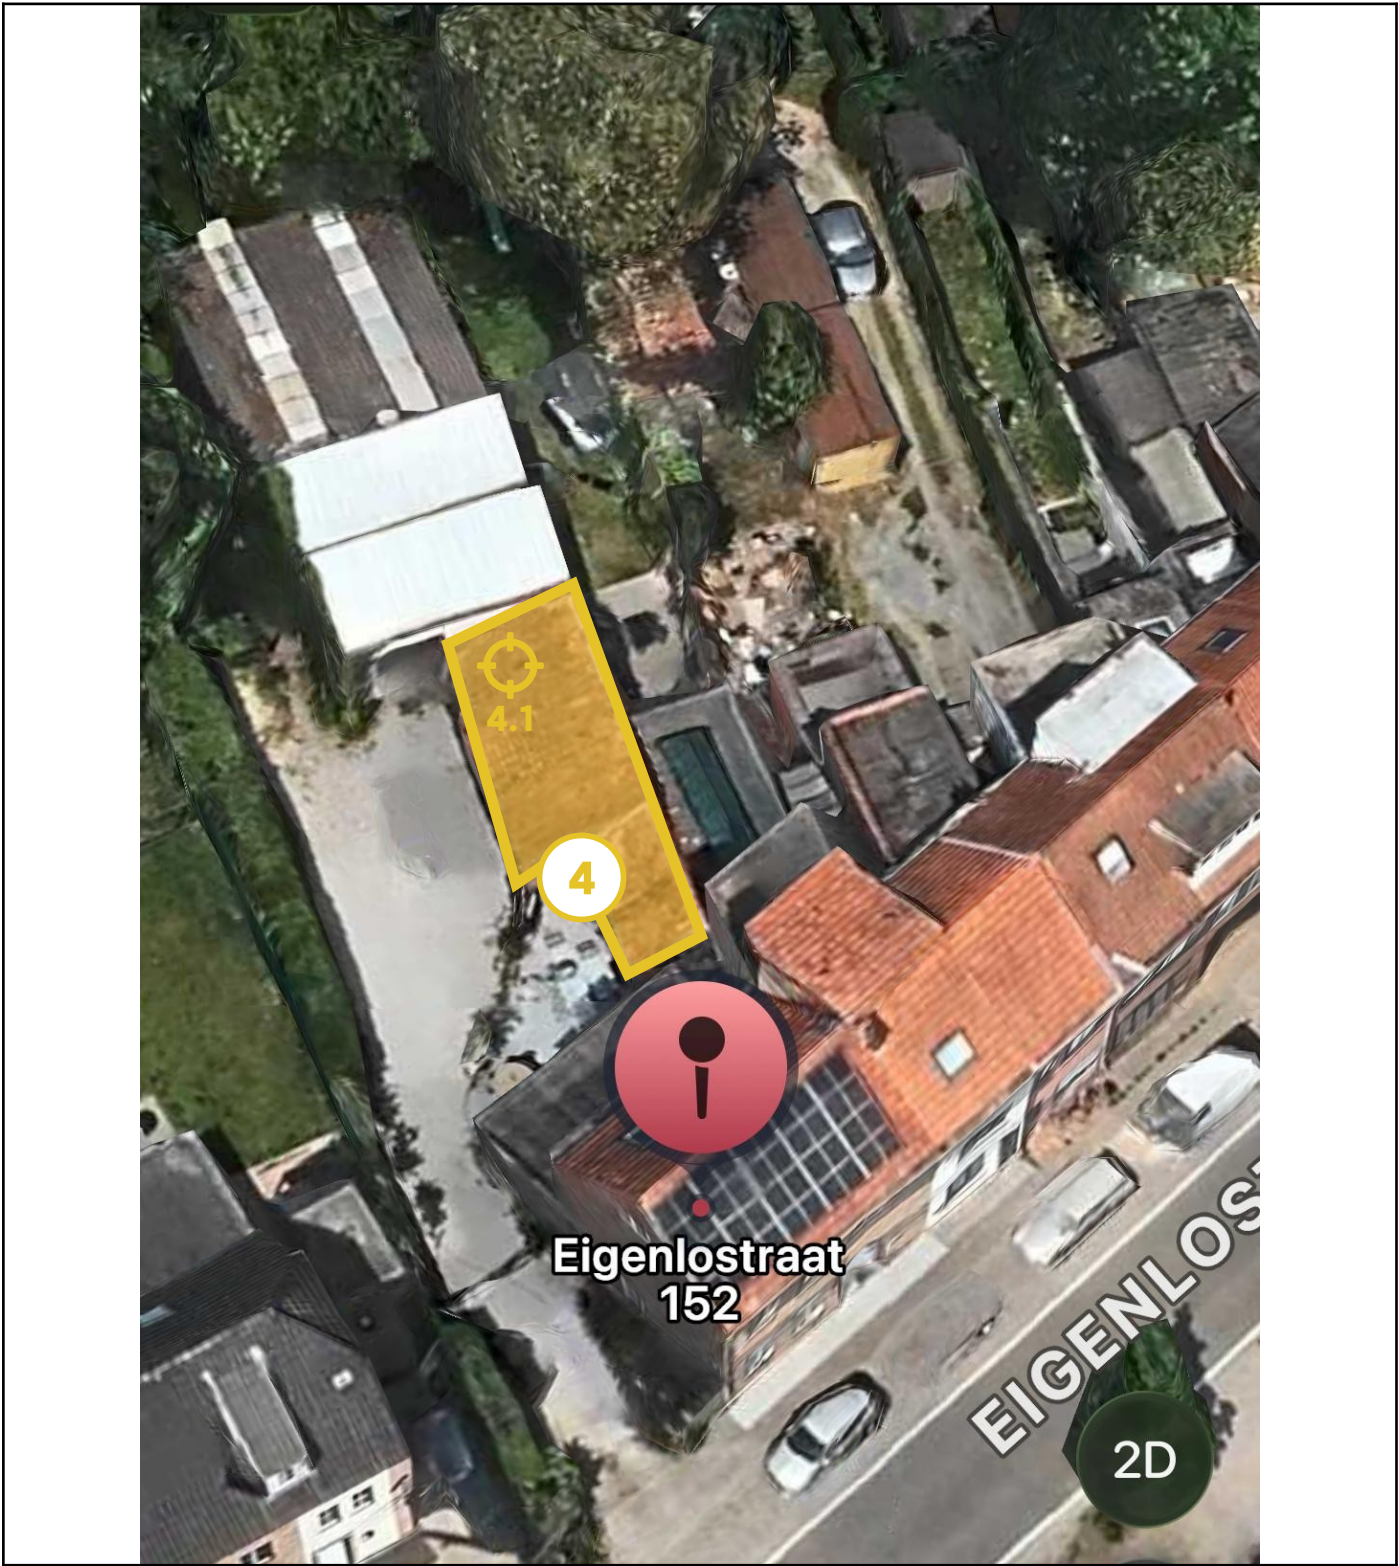
Plan 1.11: Overzichtsplan kopie

| 4. Onderdak type menuiserie (veranda + garages) | Asbestmateriaal | Zorgvuldig beheren |
| 4.1 Code: 607 | Puntmonster | - |

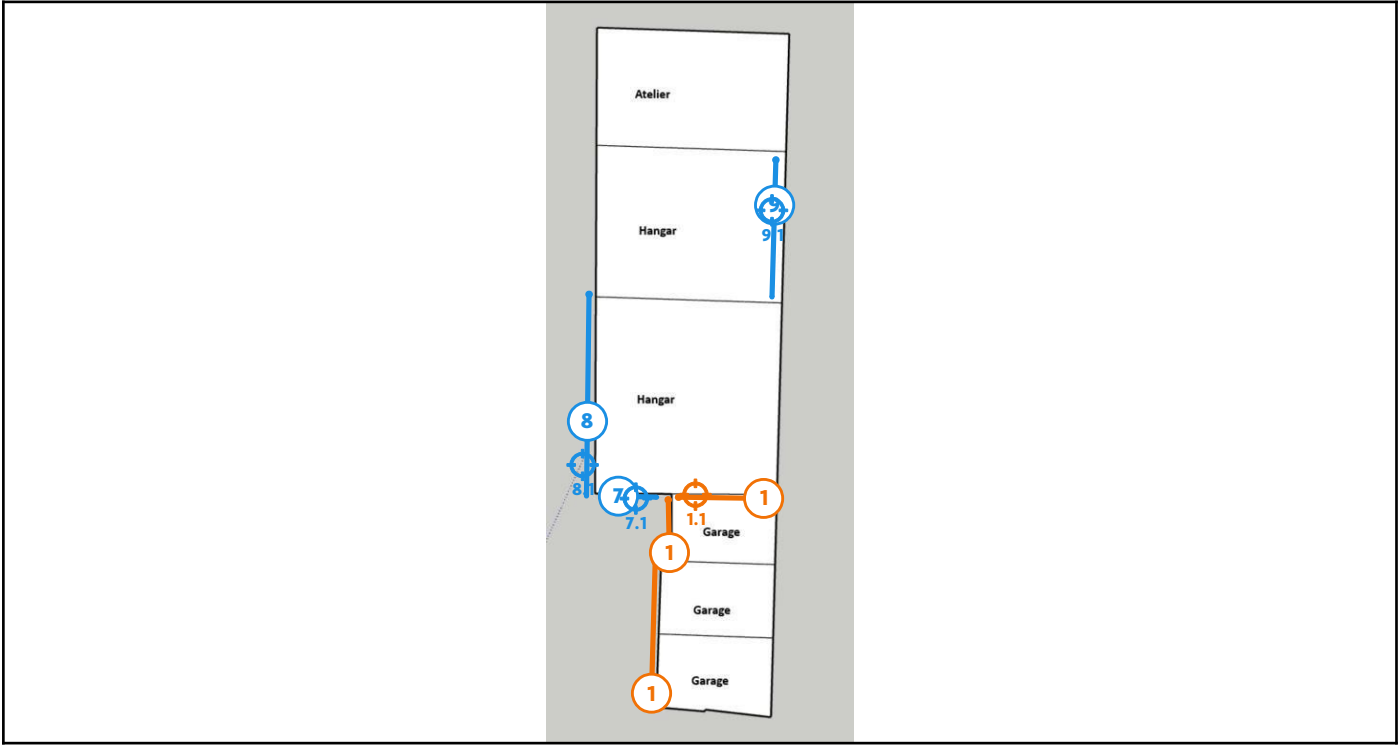
## Plan 2.2: Grondplan bijgebouw kopie

| Beschrijving | Type | Actie |
|---|---|---|
| 1. Roofing buitengevel bijgebouw | Asbestmateriaal | <div>Verwijderen</div> |
| 1.1 Code: 602 | Puntmonster | - |

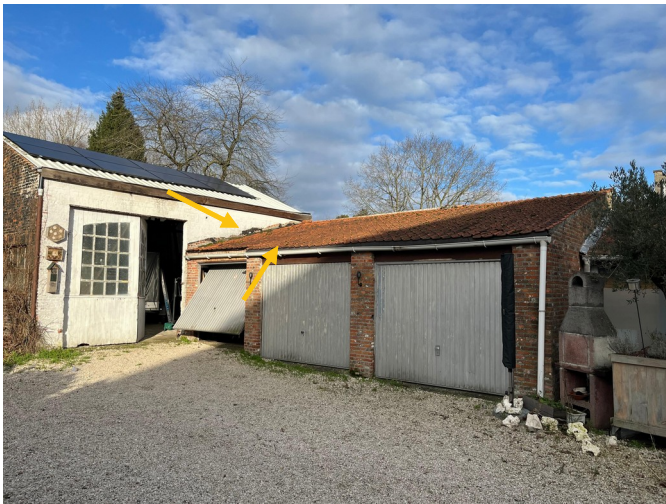
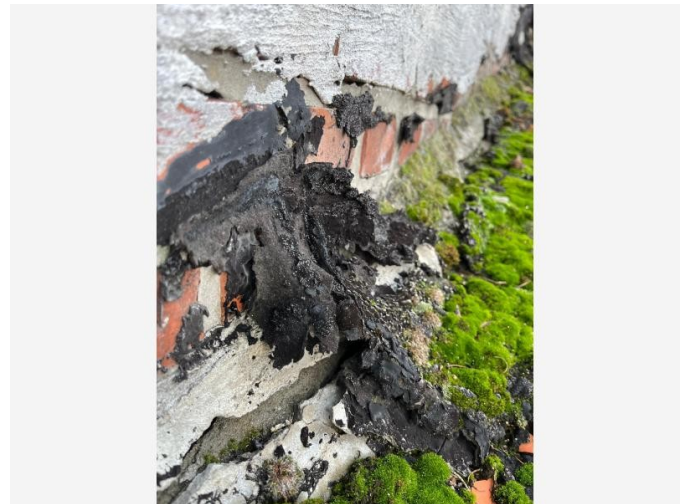
| Eindbeoordeling materiaalarisico | Verhoogd materiaalarisico en/of verhoogde kans op vezelvrijgave |

| Gebondenheid | Categorie 1: hechtgebonden in oorsprong |
| Asbestsoort (vezeltype) | Alleen chrysotiel |
| Asbestconcentratie | Laag (< 50%) |
| Afschermingsgraad van het gehele materiaal | Geheel of deels vrij aan de buitenlucht |
| Toestand van het materiaal | Zwaar beschadigd, zwaar verweerd |

| # | Type | Referentie | Resultaat |
|---|---|---|---|
| 1.1 | Puntmonster | 602 | Chrysotiel |

| Beschrijving | Roofing buitengevel bijgebouw |
| Asbestmateriaal | Dak- en gevelbekleding - Roofing |

Verwijderen

- Verwijder dit asbestmateriaal zo snel mogelijk. Volg de toestand goed op.

- Eenvoudige handelingen: enkel door erkend asbestverwijderaar  
Verwijder roofingresten aan de gevel voorzichtig en stofarm. Vermijd trekken of losscheuren om materiaalbreuk te beperken. Maak loszittende delen handmatig vrij en verzamel ze in gesloten, gelabelde recipiënten voor afvoer via een erkende verwerker volgens OVAM-richtlijnen. Gebruik PBM's: helm, veiligheidsbril, P3-masker, snijbestendige handschoenen, wegwerpovertrek type 5/6 en veiligheidsschoenen.

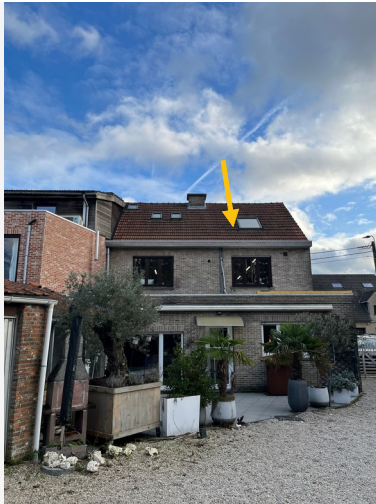
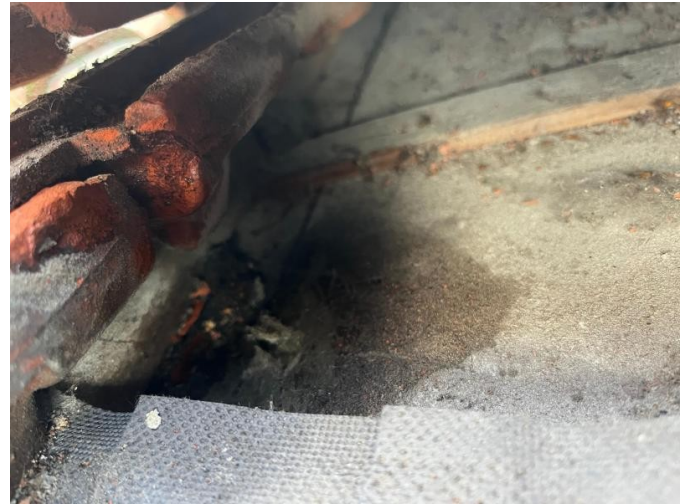
| Eindbeoordeling materiaalrisico | Zeer laag materiaalrisico en/of zeer lage kans op vezelvrijgave |

| Asbestsoort (vezeltype) | Alleen chrysotiel |
| Afschermingsgraad van het gehele materiaal | Enkel randen niet afgeschermd maar geen contact met binnenluchtstromen |
| Toestand van het materiaal | Licht beschadigd, licht verweerd. Intact calciumsilicaatmateriaal of categorie III 'gebondenheid' |

| # | Type | Referentie | Resultaat |
|---|---|---|---|
| 2.1 | Puntmonster | 606 | Chrysotiel |

| Beschrijving | Onderdak type menuiserite (woning) |
| Asbestmateriaal | Plaat, paneel, tablet - Type Menuiserite |

Zorgvuldig beheren

- Zorg voor een veilig beheer. Vermijd het beschadigen van het asbestmateriaal. Controleer de toestand jaarlijks op wijzigingen.

- Eenvoudige handelingen: enkel door erkend asbestverwijderaar  
Verwijder menuiserie-platen intact en stofarm volgens OVAM-richtlijnen. Vermijd breuk en bevochtig licht om stof te beperken. Laat platen gecontroleerd zakken en plaats ze rechtstreeks in gesloten, gelabelde verpakkingen voor afvoer via een erkende verwerker. Gebruik PBM's: P3-masker, veiligheidsbril, wegwerpoverall type 5/6, snijbestendige handschoenen, helm en veiligheidsschoenen

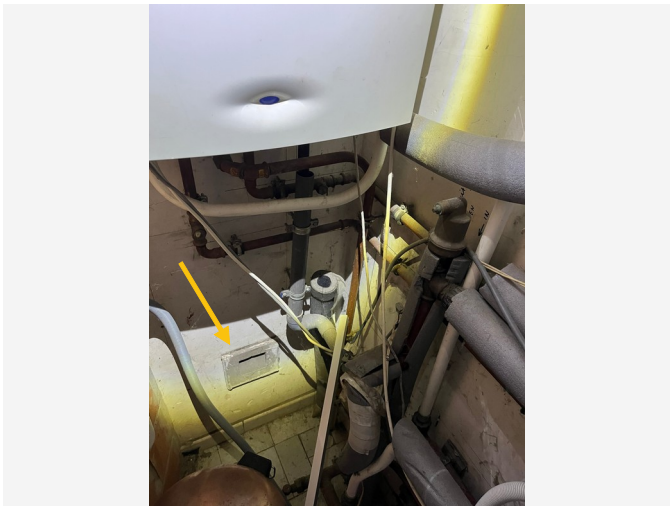
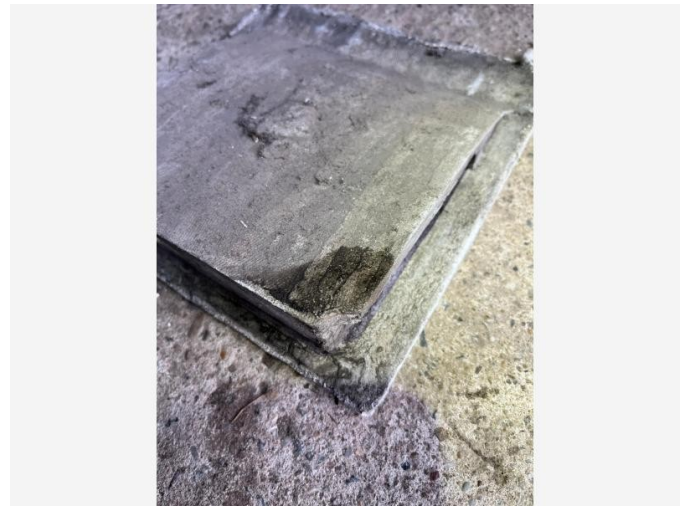
| Eindbeoordeling materiaalisico | Zeer laag materiaalisico en/of zeer lage kans op vezelvrijgave |

| Asbestsoort (vezeltype) | Alleen chrysotiel |
| Afschermingsgraad van het gehele materiaal | Geheel of deels (ook) vrij aan de binnenlucht |
| Toestand van het materiaal | Onbeschadigd, niet verweerd |

| # | Type | Referentie | Resultaat |
|---|---|---|---|
| 3.1 | Puntmonster | 604 | Chrysotiel |

| Beschrijving | Roetluik uit asbestcement |
| Asbestmateriaal | Brandwerende afsluiting (prefab geheel) - Luik |

Zorgvuldig beheren

- Zorg voor een veilig beheer. Vermijd het beschadigen van het asbestmateriaal. Controleer de toestand jaarlijks op wijzigingen.

- Eenvoudige handelingen: mag via doe-het-zelf of door werknemer(s) met opleidingsattest eenvoudige handelingen

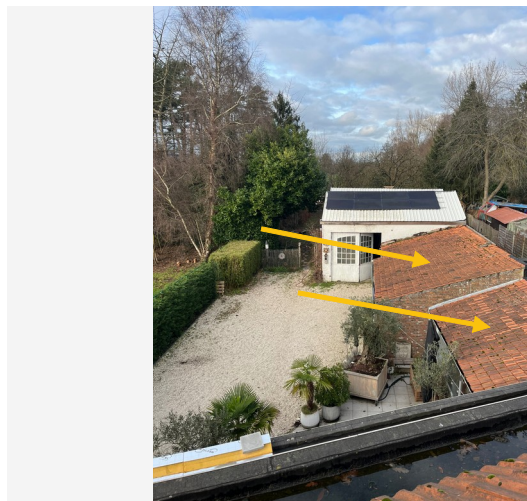
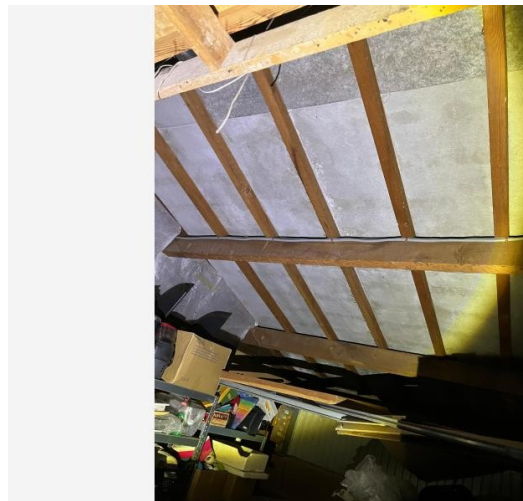
## Fiche 4: Onderdak type menuiserie (veranda + garages)

| Eindbeoordeling materiaalrisico | Laag materiaalrisico en/of verlaagde kans op vezelvrijgave |

| Asbestsoort (vezeltype) | Alleen chrysotiel |
| Afschermingsgraad van het gehele materiaal | Geheel of deels (ook) vrij aan de binnenlucht |
| Toestand van het materiaal | Licht beschadigd, licht verweerd. Intact calciumsilicaatmateriaal of categorie III 'gebondenheid' |

| # | Type | Referentie | Resultaat |
|---|---|---|---|
| 4.1 | Puntmonster | 607 | Chrysotiel |

| Beschrijving | Onderdak type menuiserite (veranda + garages) |
| Asbestmateriaal | Plaat, paneel, tablet - Type Menuiserite |

Zorgvuldig beheren

- Zorg voor een veilig beheer. Vermijd het beschadigen van het asbestmateriaal. Controleer de toestand jaarlijks op wijzigingen.

- Eenvoudige handelingen: enkel door erkend asbestverwijderaar  
Verwijder menuiserie-platen intact en stofarm volgens OVAM-richtlijnen. Vermijd breuk en bevochtig licht om stof te beperken. Laat platen gecontroleerd zakken en plaats ze rechtstreeks in gesloten, gelabelde verpakkingen voor afvoer via een erkende verwerker. Gebruik PBM's: P3-masker, veiligheidsbril, wegwerpoverall type 5/6, snijbestendige handschoenen, helm en veiligheidsschoenen

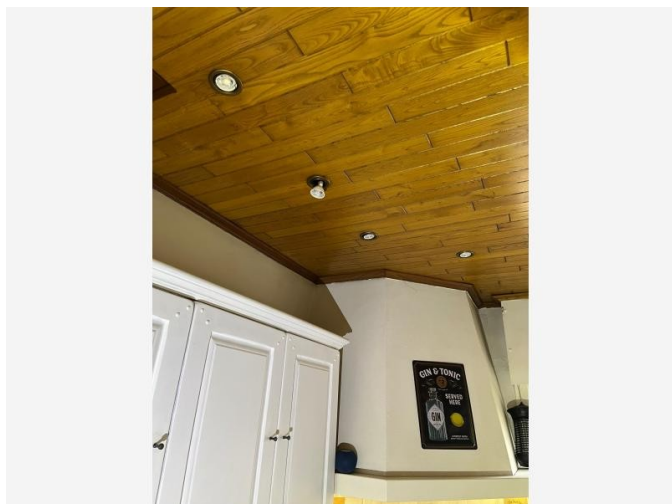
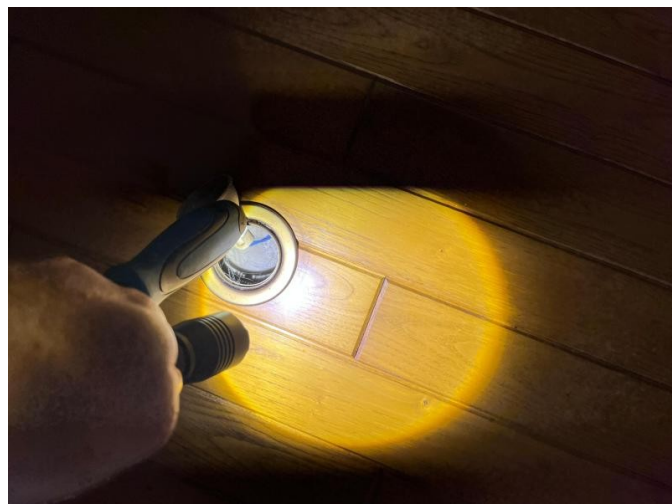
De volledige woning is voorzien van valse plafonds. Via een uitklijkbare spot in de werd beton (in de keuken) en isolatie (in het atelier op +1) vastgesteld
