Asbestinventarisatetest

Molendreef 71, 9111 Sint-Niklaas

Attestnummer : 20260527-000206.000

Niet-asbestveilig

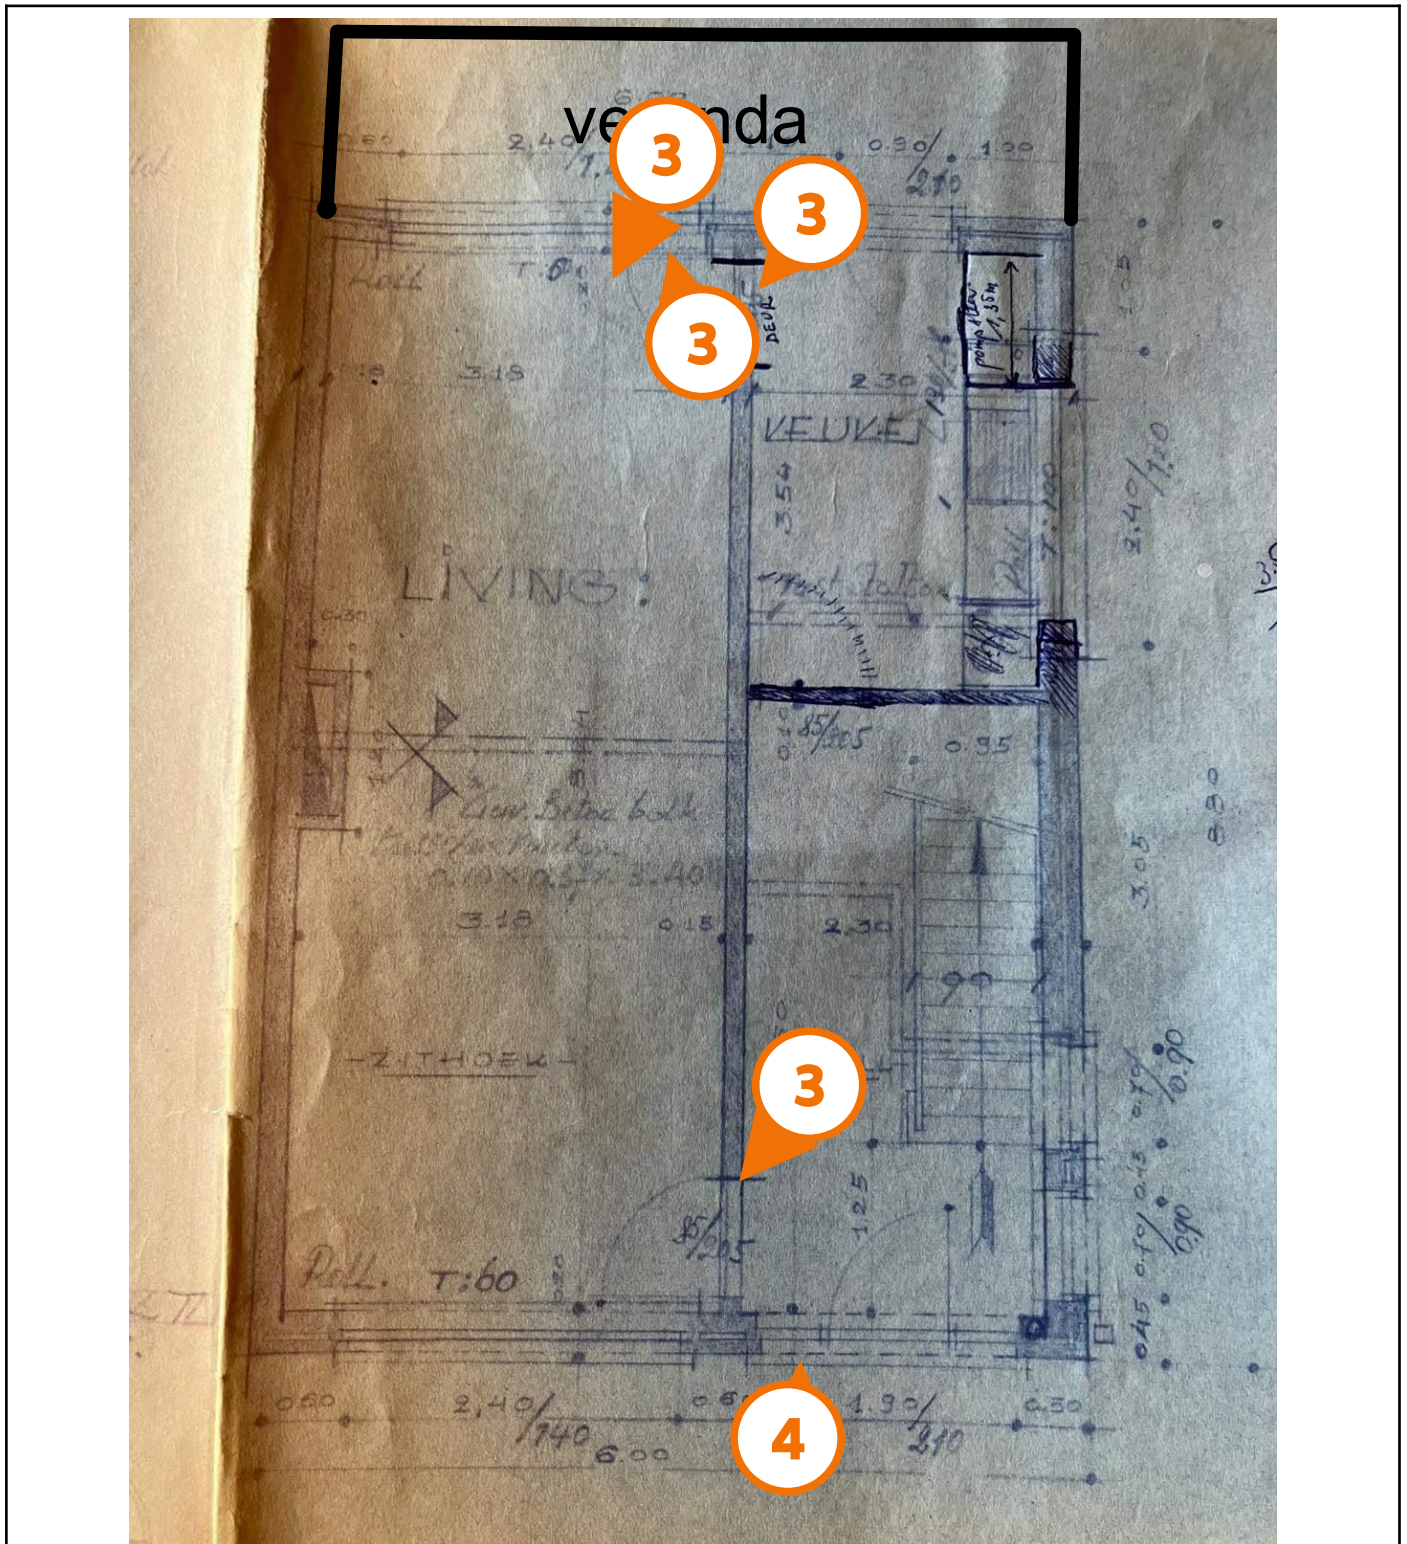
Plan 1.1: Gelijkvloers

Beschrijving	Type	Actie
3. Bakeliet chauffageknoppen + stopcontact	Asbestmateriaal	Verwijderen

4. Plaat in voordeur	Asbestmateriaal	Verwijderen
----------------------	-----------------	-----------------------------

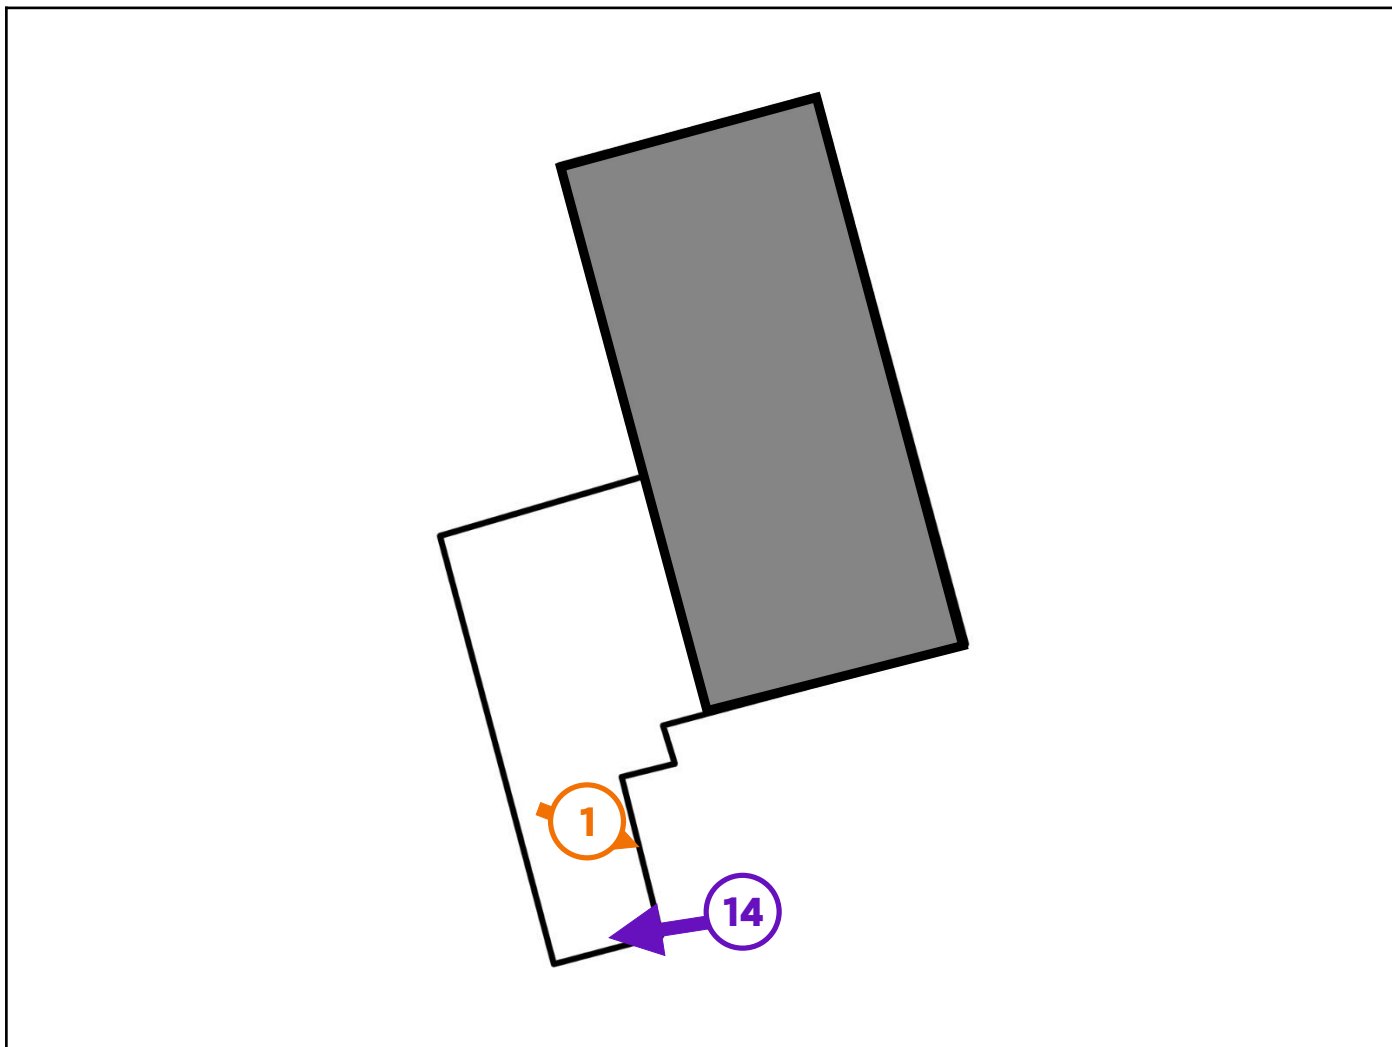
Plan 1.5: Garage

Beschrijving	Type	Actie
1. Plaatje schouw in garage	Asbestmateriaal	Verwijderen
14. CV-ketel	Overige ruimte of materiaal	-

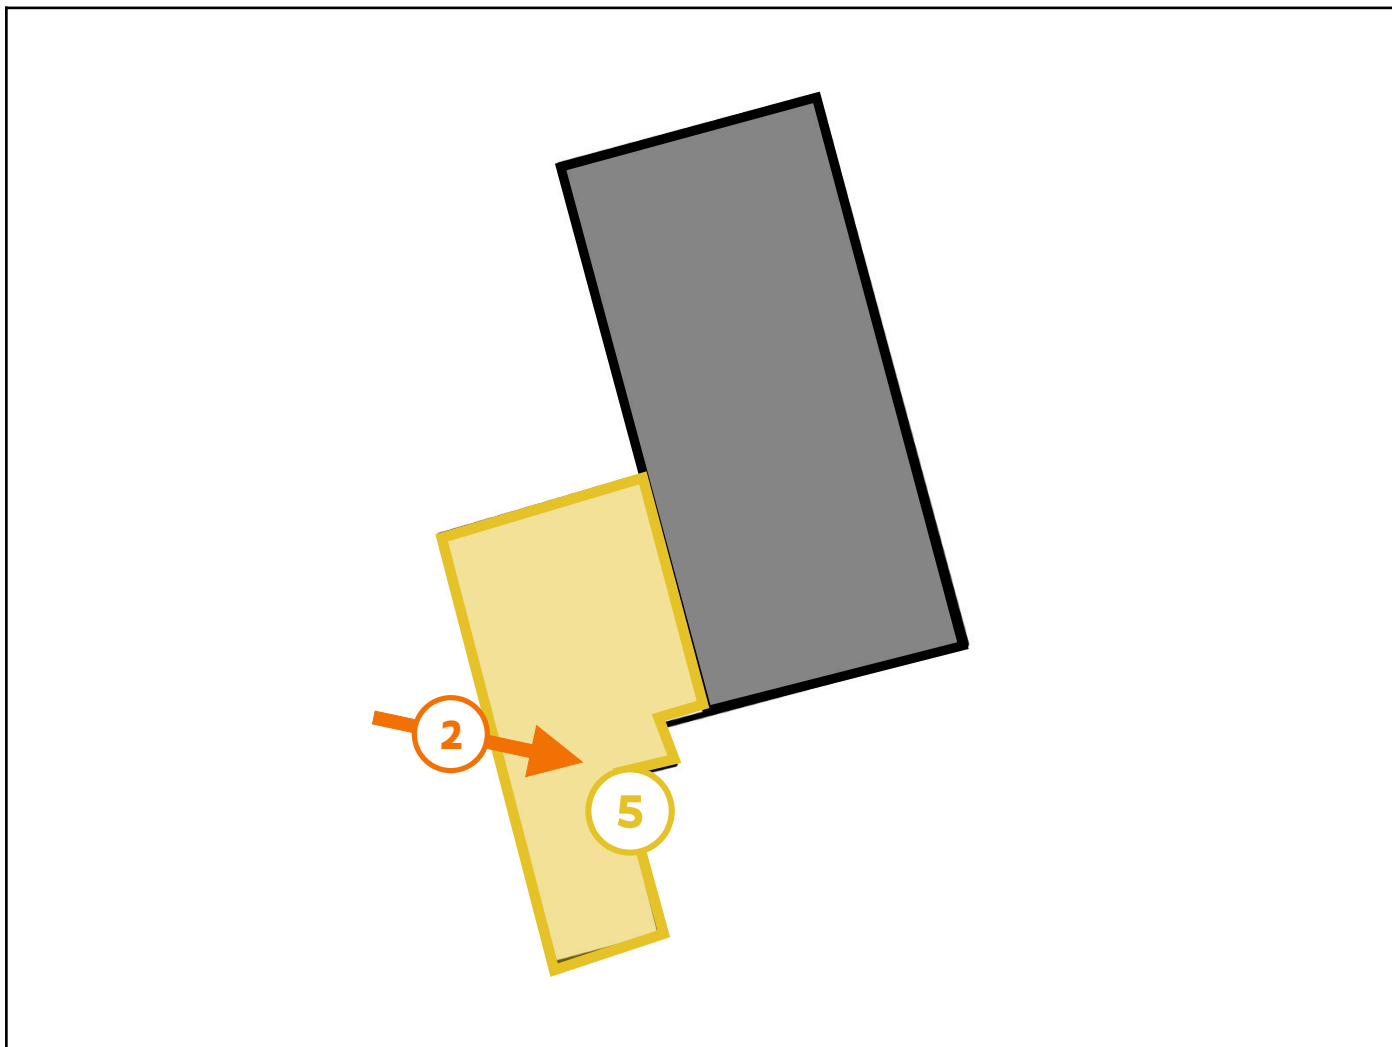
Plan 1.6: Garage plat dak + schouw

Beschrijving	Type	Actie
2. Schouw	Asbestmateriaal	Verwijderen
5. Dakbedekking plat dak (type roofing)	Asbestmateriaal	Zorgvuldig beheren

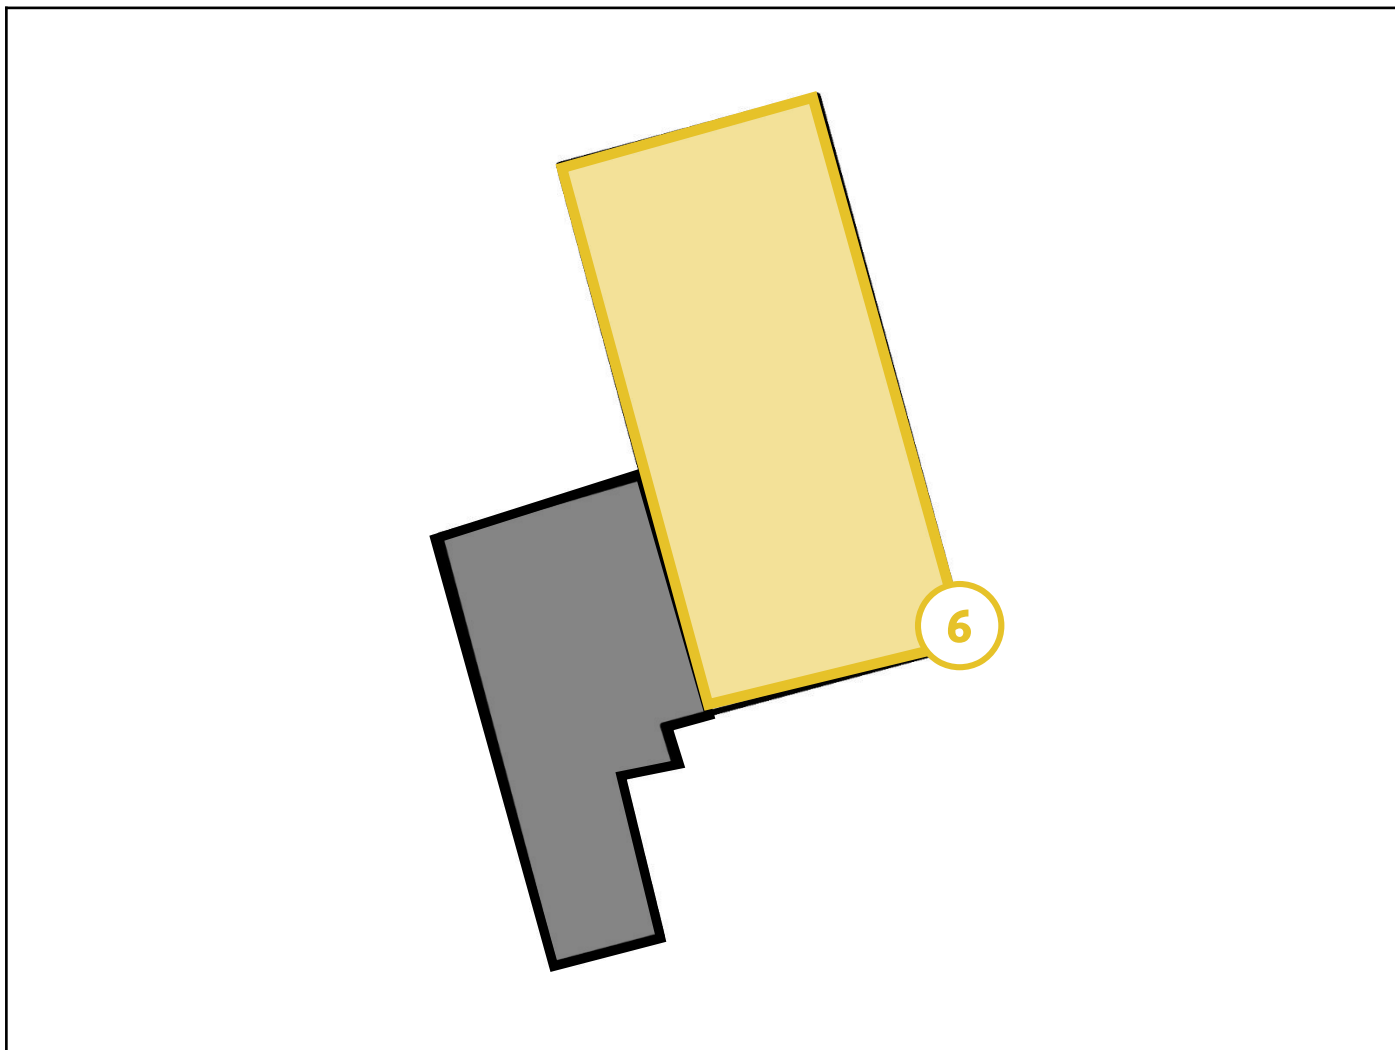
Plan 1.12: Zolder onderdak

Beschrijving	Type	Actie
6. Onderdak	Asbestmateriaal	Zorgvuldig beheren

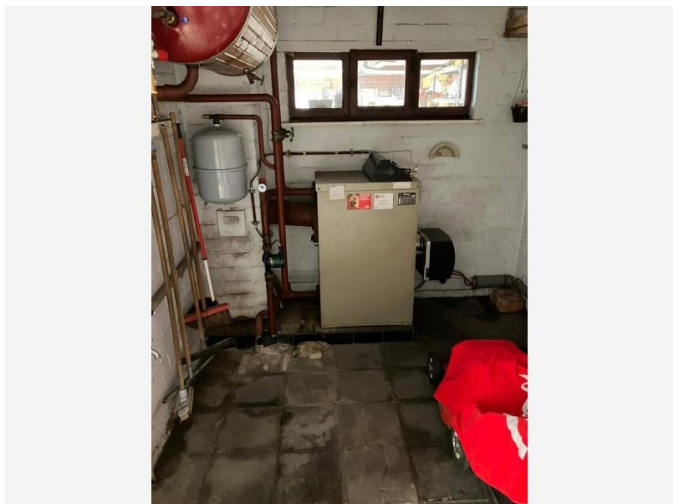
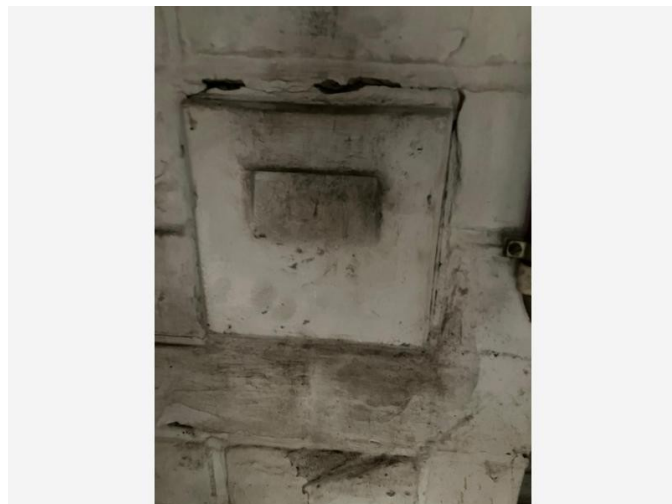
Eindbeoordeling materiaalrisico	Verhoogd materiaalrisico en/of verhoogde kans op vezelvrijgave
---------------------------------	--

Gebondenheid	Categorie 1: hechtgebonden in oorsprong
Asbestsoort (vezeltype)	Crocidoliet aanwezig
Asbestconcentratie	Laag (< 50%)
Afschermingsgraad van het gehele materiaal	Geheel of deels vrij aan de binnenlucht, maar geen contact met binnenluchtstromen
Toestand van het materiaal	Licht beschadigd, licht verweerd. Intacte calciumsilicaatplaat of materiaal met categorie 3-gebondenheid

Beschrijving	Plaatje schouw in garage
Omgeving	Binnen
Primaire drager	Binnenwand
Asbestmateriaal	Afschermingsplaat van rookgaskanaal
Bindmiddel van asbestmateriaal	Cement
Gebondenheid op basis van bindmiddel	Hecht
Hoeveelheid (gewicht - aantal)	<ul style="list-style-type: none">• 1,00 kg - 1 stuk
Totaal gewicht	1,00 kg
Eenvoudig bereikbaar	Ja
Bevestigingswijze	<ul style="list-style-type: none">• Geklemd
Identificatiemethode	<p>De asbestdeskundige beoordeelt het materiaal als asbestverdacht en dus asbesthoudend, en dit zonder monstername.</p> <p>Motivatie: De monstername brengt andere schade aan dan schade die inherent is aan de monstername.</p>
Destructieve handeling voor identificatie	Nee
Opmerking	De hoeveelheid is een zo nauwkeurig mogelijke opmeting. Hieraan kunnen evenwel geen rechten worden ontleend.

Verwijderen

- Zorg voor een veilig beheer. Vermijd het beschadigen van het asbestmateriaal. Controleer de toestand jaarlijks op wijzigingen.
- Voer bijkomende staalname(s) uit.

- Eenvoudige handelingen: mag via doe-het-zelf of door werknemer(s) met opleidingsattest eenvoudige handelingen
Deze toepassing kan door een aannemer die over een opleidingsattest eenvoudige handelingen beschikt of door een particulier (doe-het-zelf), verwijderd worden indien er geen verhoogd risico op vrijgave van asbestvezels (max. concentratie 0,01 vezels/cm³ - CODEX Art. VI.3-54) ontstaat en de toepassing voorafgaand wordt gefixeerd/bevochtigd; de individuele elementen zonder machinale werktuigen (boormachine, slijpschijf, hogedrukreiniger,...) en zonder breken of gooien een voor een losgemaakt worden; en ten slotte dubbel en luchtdicht verpakt weggevoerd worden naar een erkend afvalpunt (recyclagepark).

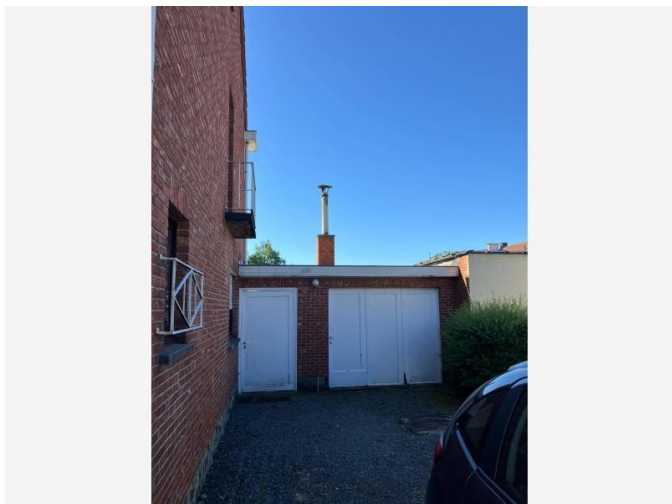
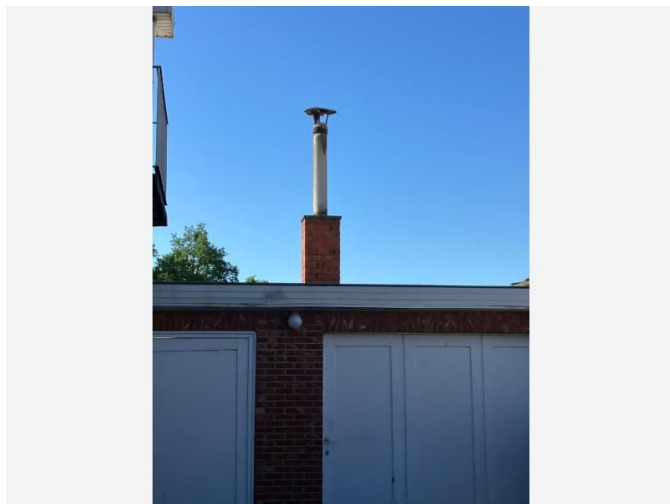
Eindbeoordeling materiaalrisico	Verhoogd materiaalrisico en/of verhoogde kans op vezelvrijgave
---------------------------------	--

Gebondenheid	Categorie 1: hechtgebonden in oorsprong
Asbestsoort (vezeltype)	Crocidoliet aanwezig
Asbestconcentratie	Laag (< 50%)
Afschermingsgraad van het gehele materiaal	Geheel of deels vrij aan de buitenlucht, maar geen contact met binnenlucht
Toestand van het materiaal	Matig beschadigd, matig verweerd

Beschrijving	Schouw
Omgeving	Buiten
Primaire drager	HVAC infrastructuur en uitrusting
Asbestmateriaal	Rookgaskanaal
Bindmiddel van asbestmateriaal	Cement
Gebondenheid op basis van bindmiddel	Hecht
Hoeveelheid (lengte - omtrek - dikte - aantal)	<ul style="list-style-type: none">• 3,00 m - 20,00 cm - 1,00 cm - 1 stuk
Totaal volume	0,006 m ³
Eenvoudig bereikbaar	Ja
Bevestigingswijze	<ul style="list-style-type: none">• Verlijmd, ingegoten, versmeerd
Identificatiemethode	<p>De asbestdeskundige beoordeelt het materiaal als asbestverdacht en dus asbesthoudend, en dit zonder monstername.</p> <p>Motivatie: De monstername brengt andere schade aan dan schade die inherent is aan de monstername.</p>
Destructieve handeling voor identificatie	Nee
Opmerking	De hoeveelheid is een zo nauwkeurig mogelijke opmeting. Hieraan kunnen evenwel geen rechten worden ontleend.

Verwijderen

- Zorg voor een veilig beheer. Vermijd het beschadigen van het asbestmateriaal. Controleer de toestand jaarlijks op wijzigingen.
- Voer bijkomende staalname(s) uit.

- Eenvoudige handelingen: mag via doe-het-zelf of door werknemer(s) met opleidingsattest eenvoudige handelingen
Deze toepassing kan door een aannemer die over een opleidingsattest eenvoudige handelingen beschikt of door een particulier (doe-het-zelf), verwijderd worden indien er geen verhoogd risico op vrijgave van asbestvezels (max. concentratie 0,01 vezels/cm³ - CODEX Art. VI.3-54) ontstaat en de toepassing voorafgaand wordt gefixeerd/bevochtigd; de individuele elementen zonder machinale werktuigen (boormachine, slijpschijf, hogedrukreiniger,...) en zonder breken of gooien een voor een losgemaakt worden; en ten slotte dubbel en luchtdicht verpakt weggevoerd worden naar een erkend afvalpunt (recyclagepark).

Deze toepassing kan enkel door een erkende asbestverwijderaar verwijderd worden omdat er hier automatisch een verhoogd risico op vrijgave van asbestvezels (max. concentratie 0,01 vezels/cm³ - CODEX - Art. VI.3-54) ontstaat. (Bron: VLAREM II: 6.4.0.1 par1, par2 en par3). Een erkend asbestverwijderaar moet ingeschakeld worden voor deze toepassingen die niet (kunnen) worden verwijderd door de couveuzemethode, door hermetische zone of door de materialen beschreven in Vlarem II, art. 6.4.0.1 par2. (Bron: Leidraad bij het Inspectieprotocol)

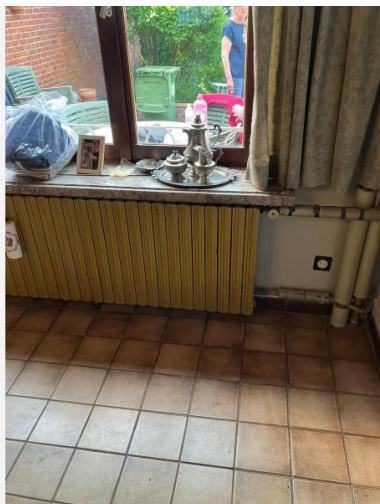
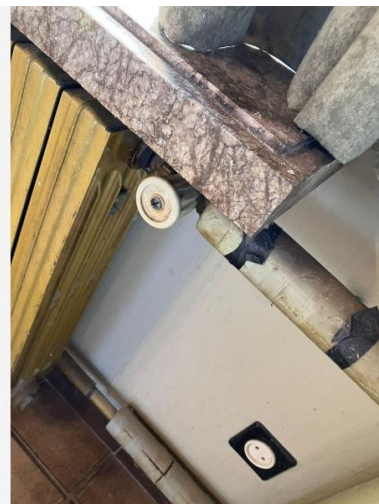
Eindbeoordeling materiaalrisico	Verhoogd materiaalrisico en/of verhoogde kans op vezelvrijgave
---------------------------------	--

Gebondenheid	Categorie 1: hechtgebonden in oorsprong
Asbestsoort (vezeltype)	Crocidoliet aanwezig
Asbestconcentratie	Laag (< 50%)
Afschermingsgraad van het gehele materiaal	Geheel of deels vrij aan de binnenlucht, maar geen contact met binnenluchtstromen
Toestand van het materiaal	Licht beschadigd, licht verweerd. Intacte calciumsilicaatplaat of materiaal met categorie 3-gebondenheid

Beschrijving	Bakeliet chauffageknoppen + stopcontact
Omgeving	Binnen
Primaire drager	Communicatie en elektrische infrastructuur en uitrusting
Asbestmateriaal	Plaat, paneel, tablet - Type Bakeliet
Bindmiddel van asbestmateriaal	Kunststof of -hars
Gebondenheid op basis van bindmiddel	Hecht
Hoeveelheid (oppervlakte - dikte - aantal)	• 0,10 m ² - 1,00 cm - 1 stuk
Totaal volume	0,001 m ³
Eenvoudig bereikbaar	Ja
Bevestigingswijze	• Geschroefd
Identificatiemethode	De asbestdeskundige beoordeelt het materiaal als asbestverdacht en dus asbesthoudend, en dit zonder monstername. Motivatie: De monstername brengt andere schade aan dan schade die inherent is aan de monstername.
Destructieve handeling voor identificatie	Nee
Opmerking	De hoeveelheid is een zo nauwkeurig mogelijke opmeting. Hieraan kunnen evenwel geen rechten worden ontleend.

Verwijderen

- Zorg voor een veilig beheer. Vermijd het beschadigen van het asbestmateriaal. Controleer de toestand jaarlijks op wijzigingen.
- Voer bijkomende staalname(s) uit.

- Eenvoudige handelingen: mag via doe-het-zelf of door werknemer(s) met opleidingsattest eenvoudige handelingen
Deze toepassing kan door een aannemer die over een opleidingsattest eenvoudige handelingen beschikt of door een particulier (doe-het-zelf), verwijderd worden indien er geen verhoogd risico op vrijgave van asbestvezels (max. concentratie 0,01 vezels/cm³ - CODEX Art. VI.3-54) ontstaat en de toepassing voorafgaand wordt gefixeerd/bevochtigd; de individuele elementen zonder machinale werktuigen (boormachine, slijpschijf, hogedrukreiniger,...) en zonder breken of gooien een voor een losgemaakt worden; en ten slotte dubbel en luchtdicht verpakt weggevoerd worden naar een erkend afvalpunt (recyclagepark).

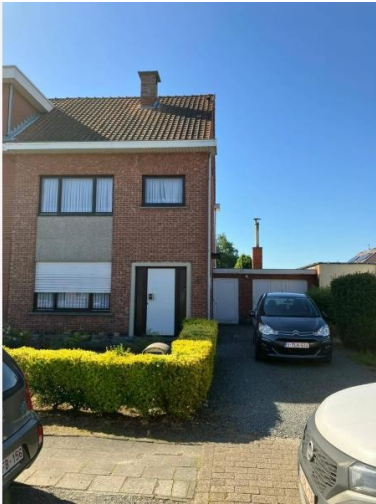
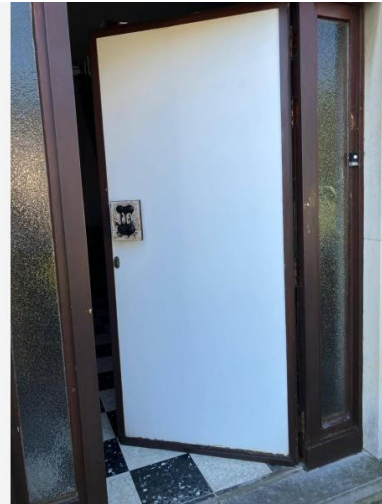
Eindbeoordeling materiaalrisico	Laag materiaalrisico en/of verlaagde kans op vezelvrijgave
---------------------------------	--

Gebondenheid	Categorie 1: hechtgebonden in oorsprong
Asbestsoort (vezeltype)	Crocidoliet aanwezig
Asbestconcentratie	Laag (< 50%)
Afschermingsgraad van het gehele materiaal	Geheel of deels vrij aan de buitenlucht, maar geen contact met binnenlucht
Toestand van het materiaal	Onbeschadigd, niet verweerd

Beschrijving	Plaat in voordeur
Omgeving	Buiten
Primaire drager	Wandopening verticaal (raam, deur, ...)
Asbestmateriaal	Dak- en gevelbekleding - Plaat
Bindmiddel van asbestmateriaal	Cement
Gebondenheid op basis van bindmiddel	Hecht
Hoeveelheid (oppervlakte - dikte - aantal)	<ul style="list-style-type: none">• 2,00 m² - 1,00 cm - 1 stuk
Totaal volume	0,02 m ³
Eenvoudig bereikbaar	Ja
Bevestigingswijze	<ul style="list-style-type: none">• Geklemd• Geschroefd
Identificatiemethode	<p>De asbestdeskundige beoordeelt het materiaal als asbestverdacht en dus asbesthoudend, en dit zonder monstername.</p> <p>Motivatie: De monstername brengt andere schade aan dan schade die inherent is aan de monstername.</p>
Destructieve handeling voor identificatie	Nee
Opmerking	De hoeveelheid is een zo nauwkeurig mogelijke opmeting. Hieraan kunnen evenwel geen rechten worden ontleend.

Verwijderen

- Zorg voor een veilig beheer. Vermijd het beschadigen van het asbestmateriaal. Controleer de toestand jaarlijks op wijzigingen.
- Voer bijkomende staalname(s) uit.

- Eenvoudige handelingen: mag via doe-het-zelf of door werknemer(s) met opleidingsattest eenvoudige handelingen
Deze toepassing kan door een aannemer die over een opleidingsattest eenvoudige handelingen beschikt of door een particulier (doe-het-zelf), verwijderd worden indien er geen verhoogd risico op vrijgave van asbestvezels (max. concentratie 0,01 vezels/cm³ - CODEX Art. VI.3-54) ontstaat en de toepassing voorafgaand wordt gefixeerd/bevochtigd; de individuele elementen zonder machinale werktuigen (boormachine, slijpschijf, hogedrukreiniger,...) en zonder breken of gooien een voor een losgemaakt worden; en ten slotte dubbel en luchtdicht verpakt weggevoerd worden naar een erkend afvalpunt (recyclagepark).

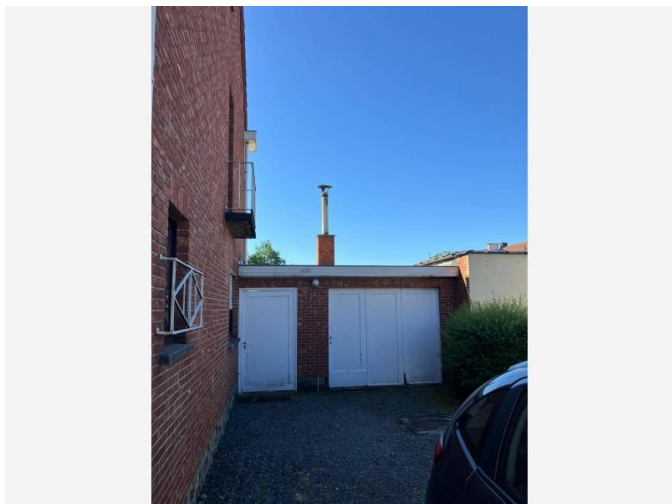
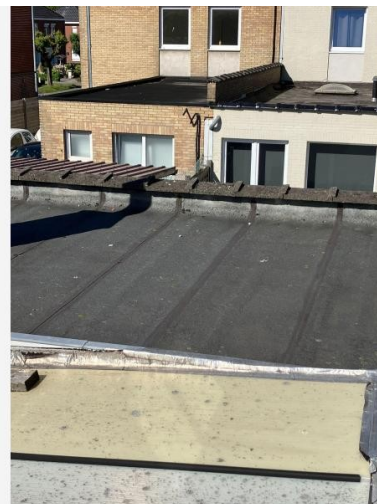
Beschrijving	Dakbedekking plat dak (type roofing)
Omgeving	Buiten
Primaire drager	Plat dak
Asbestmateriaal	Dak- en gevelbekleding - Roofing
Bindmiddel van asbestmateriaal	Bitumen (roofing, teer, asfalt)
Gebondenheid op basis van bindmiddel	Hecht
Hoeveelheid (oppervlakte - aantal)	<ul style="list-style-type: none">• 50,00 m² - 1 stuk
Totale oppervlakte	50,00 m ²
Eenvoudig bereikbaar	Ja
Bevestigingswijze	<ul style="list-style-type: none">• Verlijmd, ingegoten, versmeerd
Identificatiemethode	<p>De asbestdeskundige beoordeelt het materiaal als asbestverdacht en dus asbesthoudend, en dit zonder monstername.</p> <p>Motivatie: De monstername brengt andere schade aan dan schade die inherent is aan de monstername.</p>
Destructieve handeling voor identificatie	Nee
Opmerking	Staalname tot op de eventuele onderliggende lagen is niet mogelijk zonder uitbreiding naar een destructief onderzoek.

Zorgvuldig beheren

- Zorg voor een veilig beheer. Vermijd het beschadigen van het asbestmateriaal. Controleer de toestand jaarlijks op wijzigingen.
- Voer bijkomende staalname(s) uit.

- Eenvoudige handelingen: mag via doe-het-zelf of door werknemer(s) met opleidingsattest eenvoudige handelingen
Deze toepassing kan door een aannemer die over een opleidingsattest eenvoudige handelingen beschikt of door een particulier (doe-het-zelf), verwijderd worden indien er geen verhoogd risico op vrijgave van asbestvezels (max. concentratie 0,01 vezels/cm³ - CODEX Art. VI.3-54) ontstaat en de toepassing voorafgaand wordt gefixeerd/bevochtigd; de individuele elementen zonder machinale werktuigen (boormachine, slijpschijf, hogedrukreiniger,...) en zonder breken of gooien een voor een losgemaakt worden; en ten slotte dubbel en luchtdicht verpakt weggevoerd worden naar een erkend afvalpunt (recyclagepark).

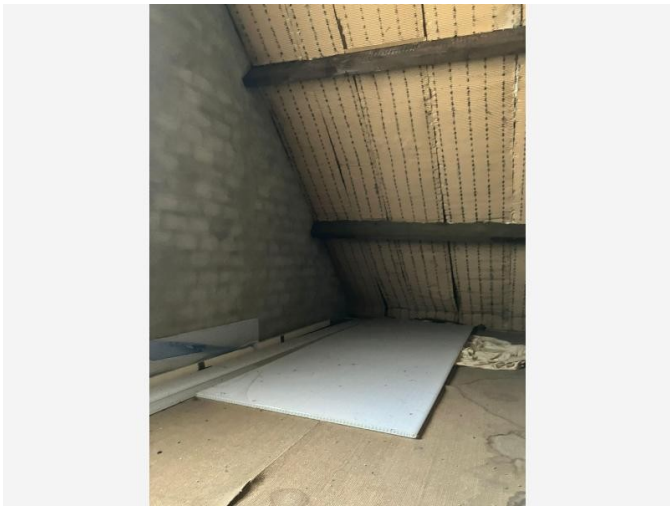
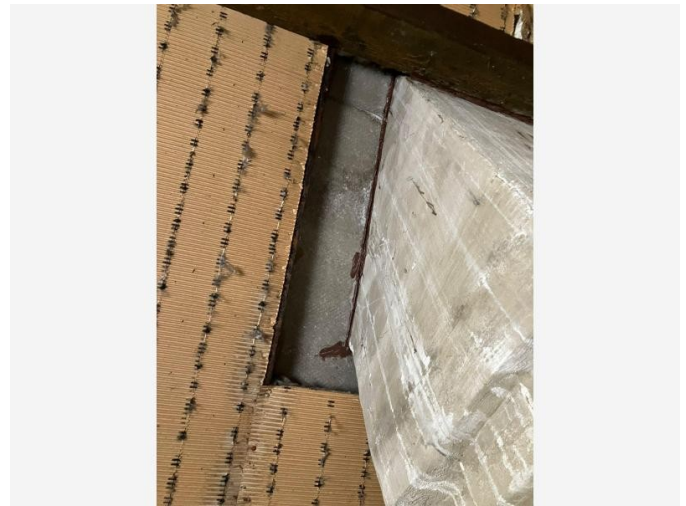
Beschrijving	Onderdak
Omgeving	Binnen
Primaire drager	Schuin dak
Asbestmateriaal	Plaat, paneel, tablet - Type Menuiserite
Bindmiddel van asbestmateriaal	Cement
Gebondenheid op basis van bindmiddel	Hecht
Hoeveelheid (oppervlakte - dikte - aantal)	<ul style="list-style-type: none"> • 200,00 m² - 1,00 cm - 1 stuk
Totaal volume	2,00 m ³
Eenvoudig bereikbaar	Ja
Bevestigingswijze	<ul style="list-style-type: none"> • Geklemd
Identificatiemethode	<p>De asbestdeskundige beoordeelt het materiaal als asbestverdacht en dus asbesthoudend, en dit zonder monstername.</p> <p>Motivatie: De monstername brengt andere schade aan dan schade die inherent is aan de monstername.</p>
Destructieve handeling voor identificatie	Nee
Opmerking	De hoeveelheid is een zo nauwkeurig mogelijke opmeting. Hieraan kunnen evenwel geen rechten worden ontleend. Alles was afgewerkt langs binnen en er was een deel dichtbaar bovenaan het dak. Er kon op geen manier een staal genomen worden zonder schade aan te brengen. Nergens kon ik een overlapping vinden.

- Eenvoudige handelingen: mag via doe-het-zelf of door werknemer(s) met opleidingsattest eenvoudige handelingen
Deze toepassing kan door een aannemer die over een opleidingsattest eenvoudige handelingen beschikt of door een particulier (doe-het-zelf), verwijderd worden indien er geen verhoogd risico op vrijgave van asbestvezels (max. concentratie 0,01 vezels/cm³ - CODEX Art. VI.3-54) ontstaat en de toepassing voorafgaand wordt gefixeerd/bevochtigd; de individuele elementen zonder machinale werktuigen (boormachine, slijpschijf, hogedrukreiniger,...) en zonder breken of gooien een voor een losgemaakt worden; en ten slotte dubbel en luchtdicht verpakt weggevoerd worden naar een erkend afvalpunt (recyclagepark).

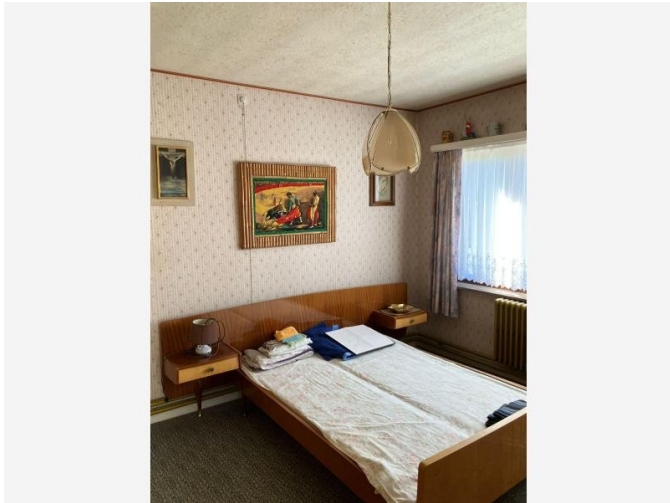
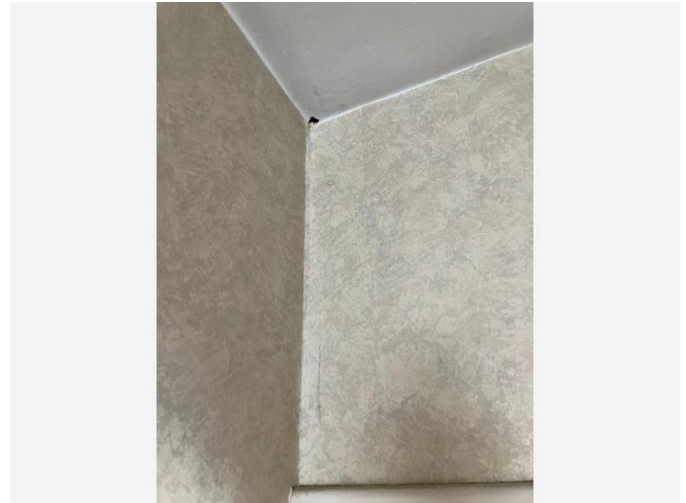
Fiche 9: Pleisterwerk plafond

Geen asbest

Beschrijving	Pleisterwerk plafond
Omgeving	Binnen
Primaire drager	Plafond
Bindmiddel van materiaal	Gips - kalk
Gebondenheid op basis van bindmiddel	Niet-hechtgebonden
Hoeveelheid (oppervlakte - dikte - aantal)	• 120,00 m ² - 1,00 cm - 1 stuk
Totaal volume	1,20 m ³
Identificatiemethode	Een monstername door de asbestdeskundige met laboanalyse door een asbestlabo.
Destructieve handeling voor identificatie	Nee
Opmerking	De hoeveelheid is een zo nauwkeurig mogelijke opmeting. Hieraan kunnen evenwel geen rechten worden ontleend. Enkel pleister in de hal de rest is hout of vals plafond.

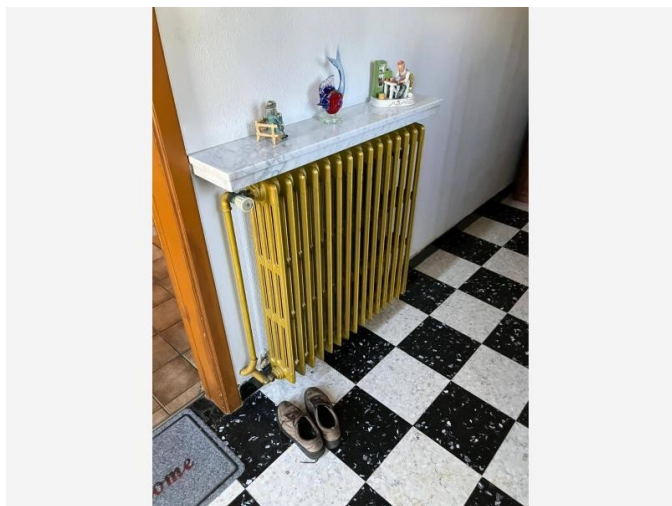
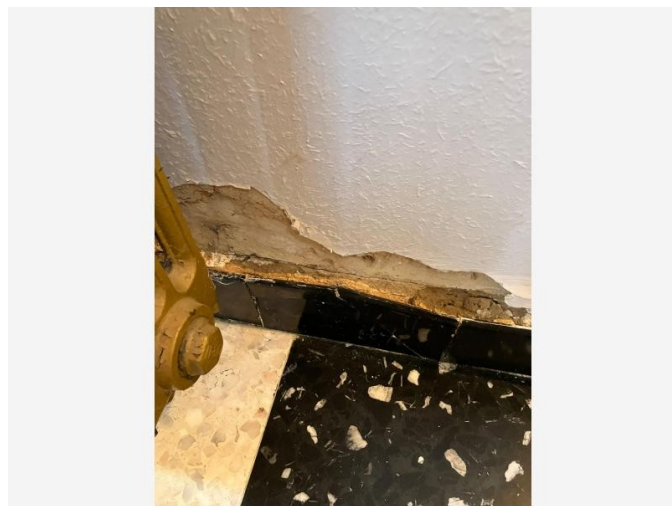
Beschrijving	Pleisterwerk muren
Omgeving	Binnen
Primaire drager	Binnenwand
Bindmiddel van materiaal	Gips - kalk
Gebondenheid op basis van bindmiddel	Niet-hechtgebonden
Hoeveelheid (oppervlakte - dikte - aantal)	• 100,00 m ² - 0,30 cm - 1 stuk
Totaal volume	0,30 m ³
Identificatiemethode	Een monstername door de asbestdeskundige met laboanalyse door een asbestlabo.
Destructieve handeling voor identificatie	Nee
Opmerking	De hoeveelheid is een zo nauwkeurig mogelijke opmeting. Hieraan kunnen evenwel geen rechten worden ontleend. Geen pleister bij ketel.

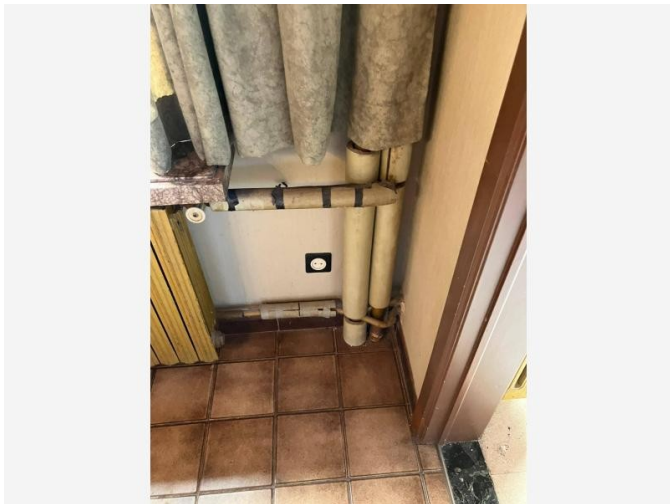
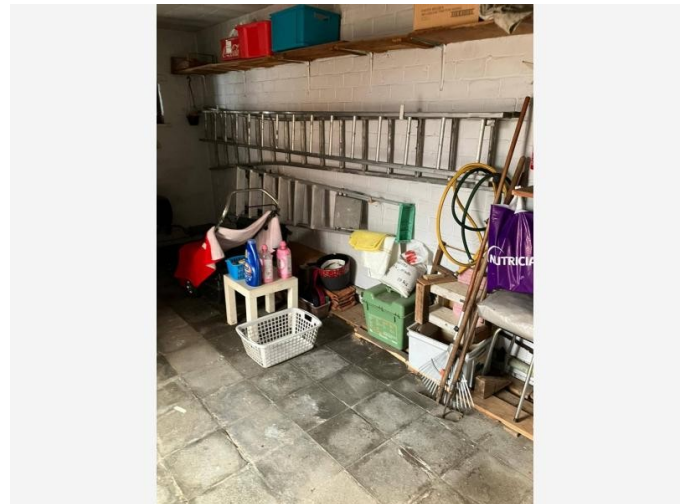
Beschrijving	Notitie	Terug te vinden op plannen
Fiche 12: Leidingisolatie	De leidingisolatie is niet-asbestverdacht.	-
Fiche 13: Dakbedekking bestaande uit pannen (niet verdacht)	De dakbedekking is niet-asbestverdacht.	-
